# Asbestinventarisatetest

Singel 44/001, 2150 Antwerpen

Attestnummer : 20251015-000270.000

Uitgegeven op : 15.10.2025

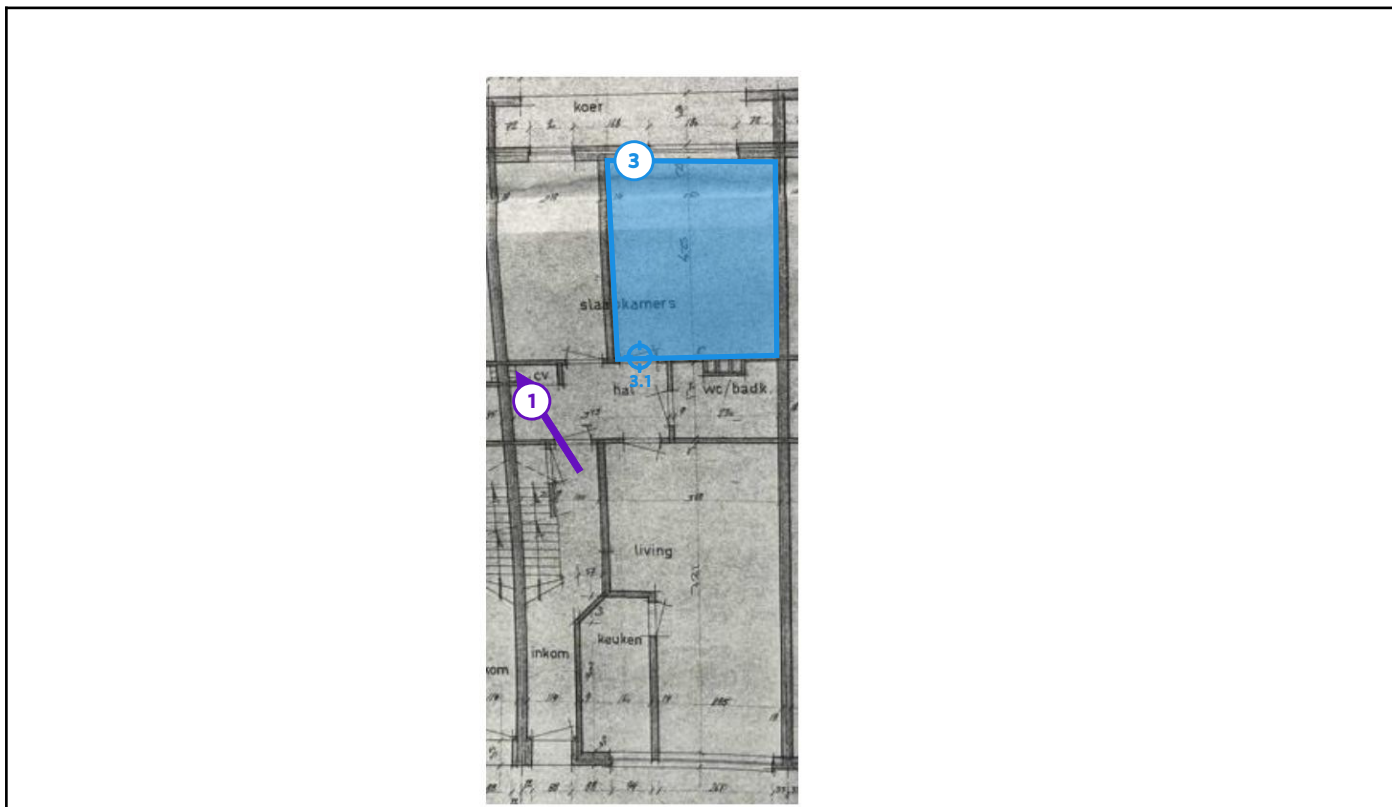
## Plan 1.2: GV

Beschrijving	Type	Actie
1. Schouw	Beperking	-
3. Vinyl	Geen asbest	-
3.1 Code: Staal 03	Puntmonster	-

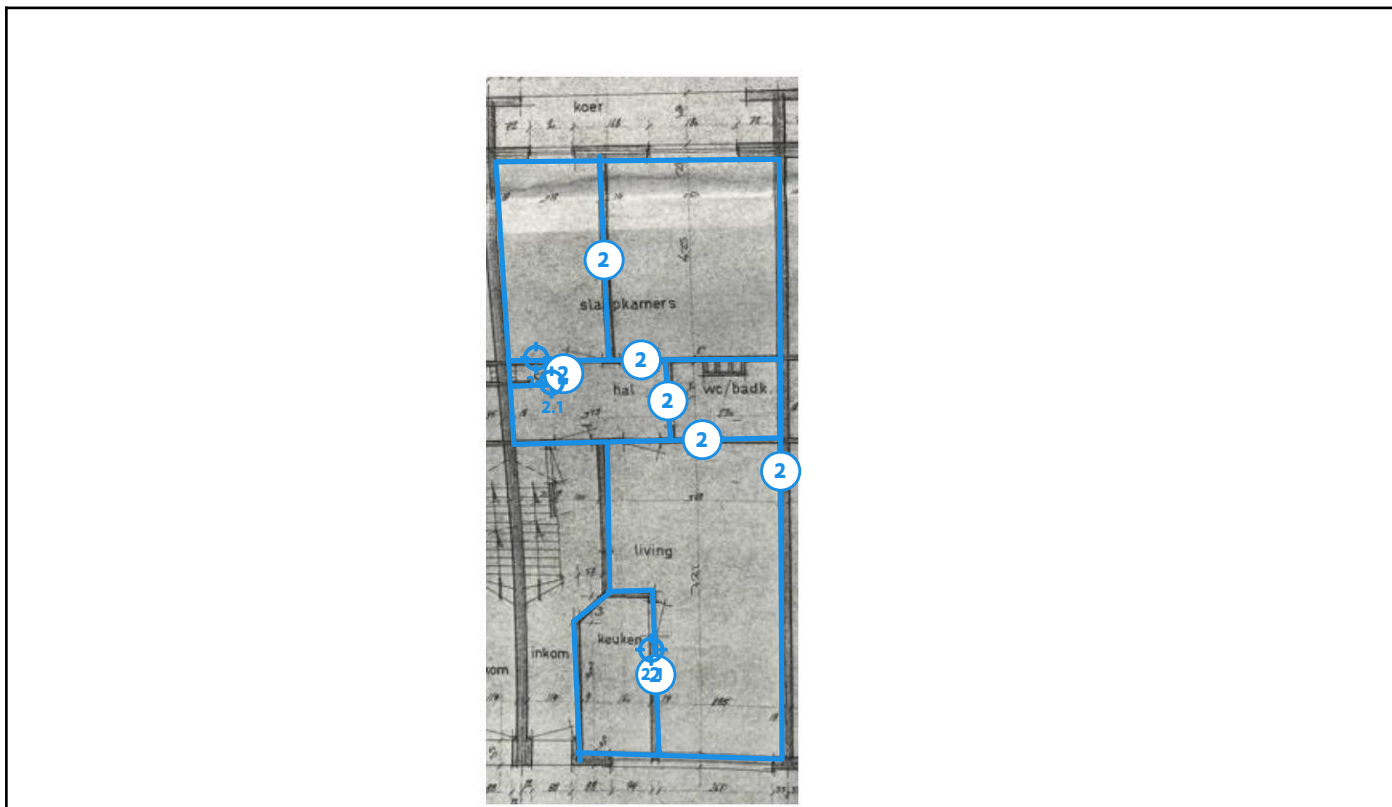
## Plan 1.3: GV pleister muur

Beschrijving	Type	Actie
2. Pleisterwerk wanden	Geen asbest	-
2.1 Code: Staal 1	Mengmonster	-

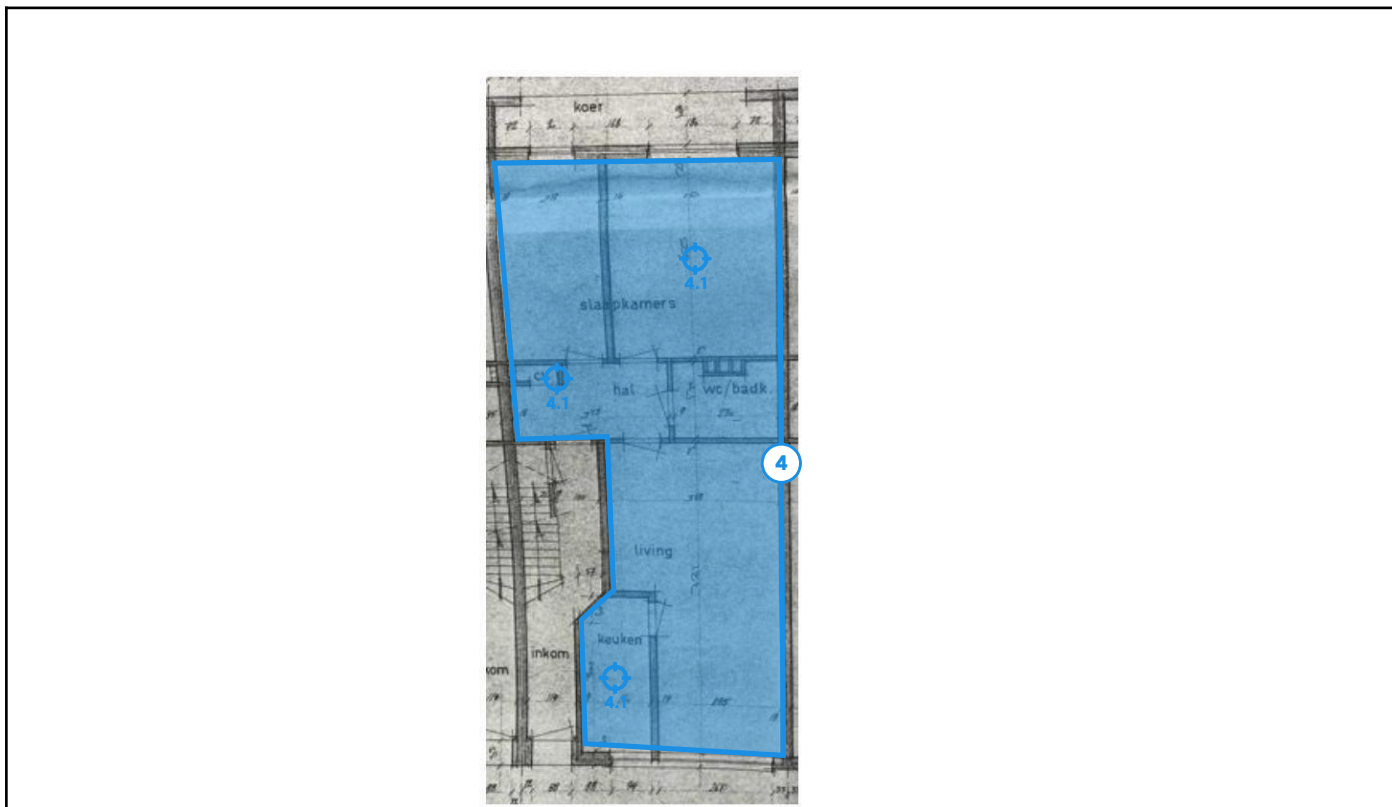
## Plan 1.4: GV pleister plafond

Beschrijving	Type	Actie
4. Pleisterwerk plafonds.	Geen asbest	-
4.1 Code: Staal 2	Mengmonster	-

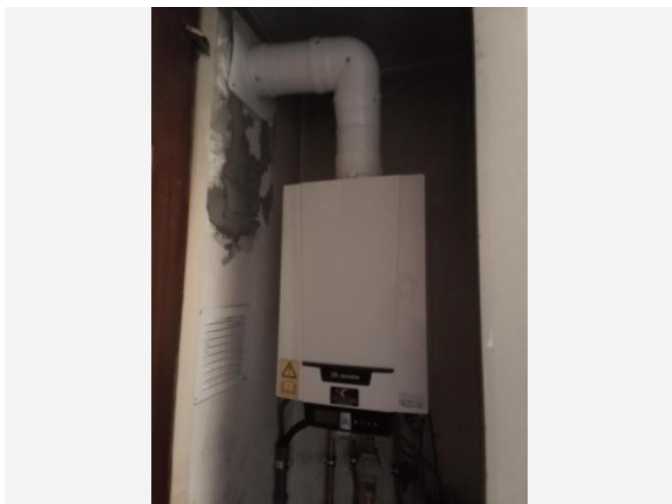
*Situeringfoto*

**Reden:** Het te onderzoeken materiaal situeert zich hoger dan 3,50 m te rekenen vanaf een veilige ondergrond

**Uitleg van de asbestdeskundige:** De schouw bevat binnenin mogelijk een asbestcement rookgaskanaal. Laat dit onderzoeken bij eventuele werken.

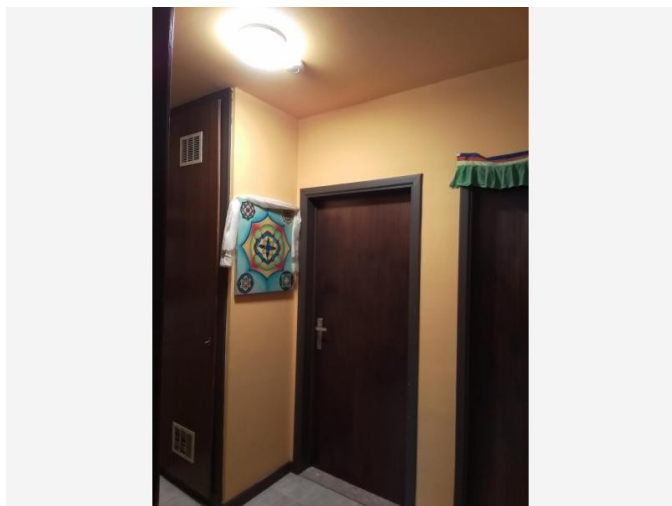
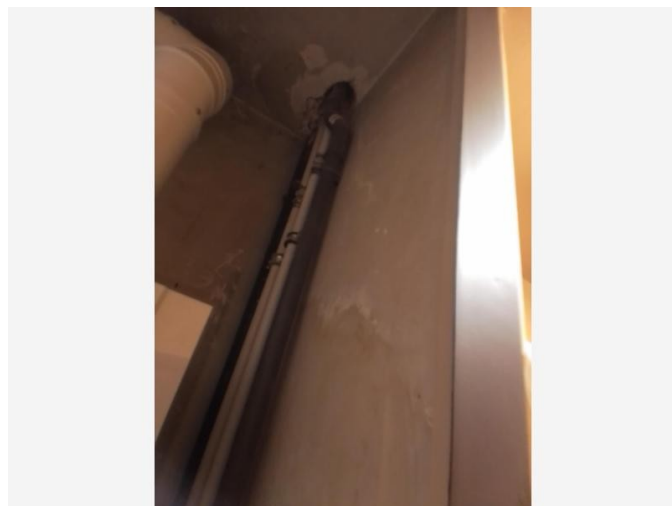
Geen asbest

#	Type	Referentie	Resultaat
2.1	Mengmonster	Staal 1	Geen asbest

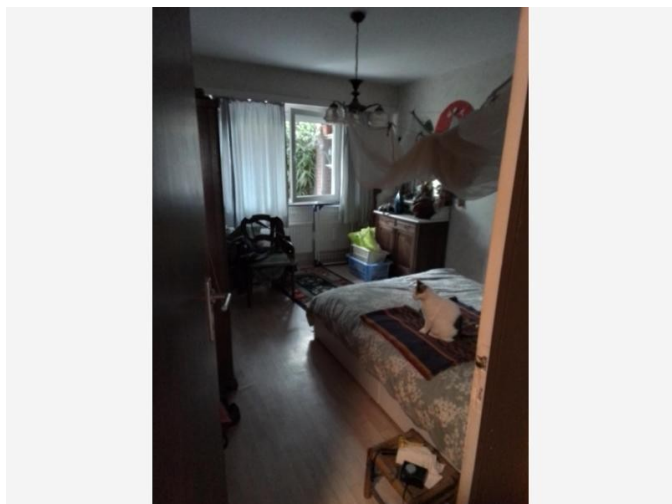
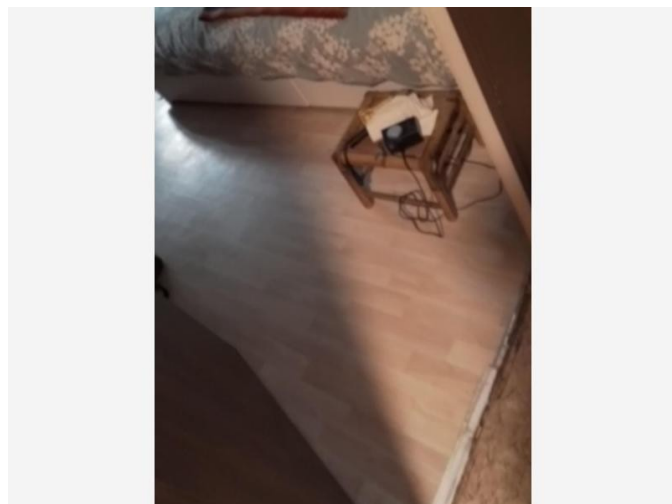
Geen asbest

#	Type	Referentie	Resultaat
3.1	Puntmonster	Staal 03	Geen asbest

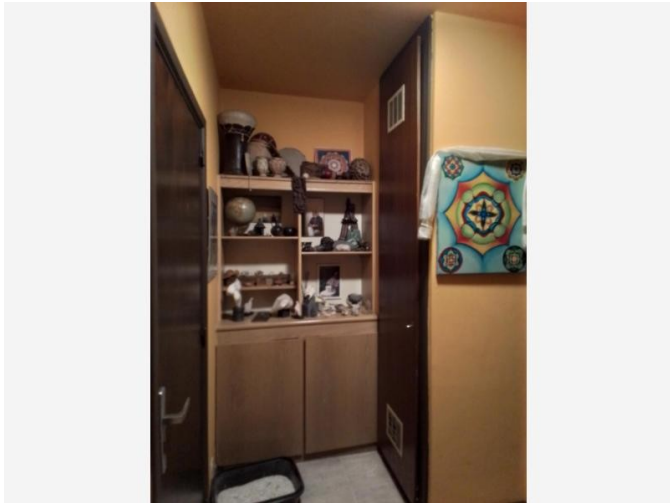
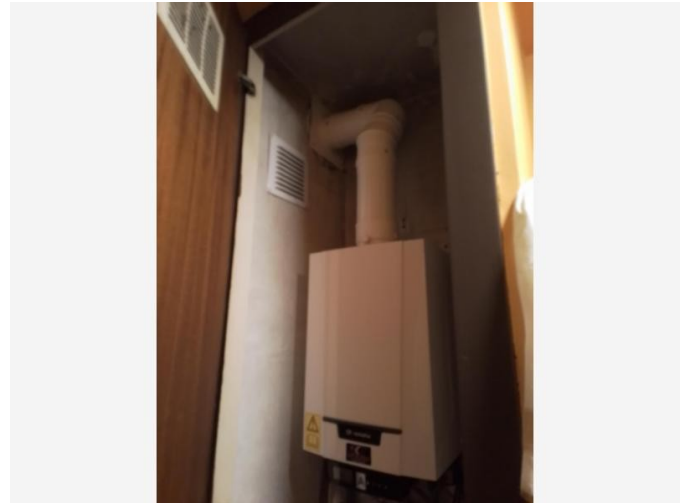
Geen asbest

#	Type	Referentie	Resultaat
4.1	Mengmonster	Staal 2	Geen asbest
