Asbestinventarisatetest

Blijde-Inkomststraat 1/4B, 2140 Antwerpen

Attestnummer : 20241210-000503.000

Uitgegeven op : 10.12.2024

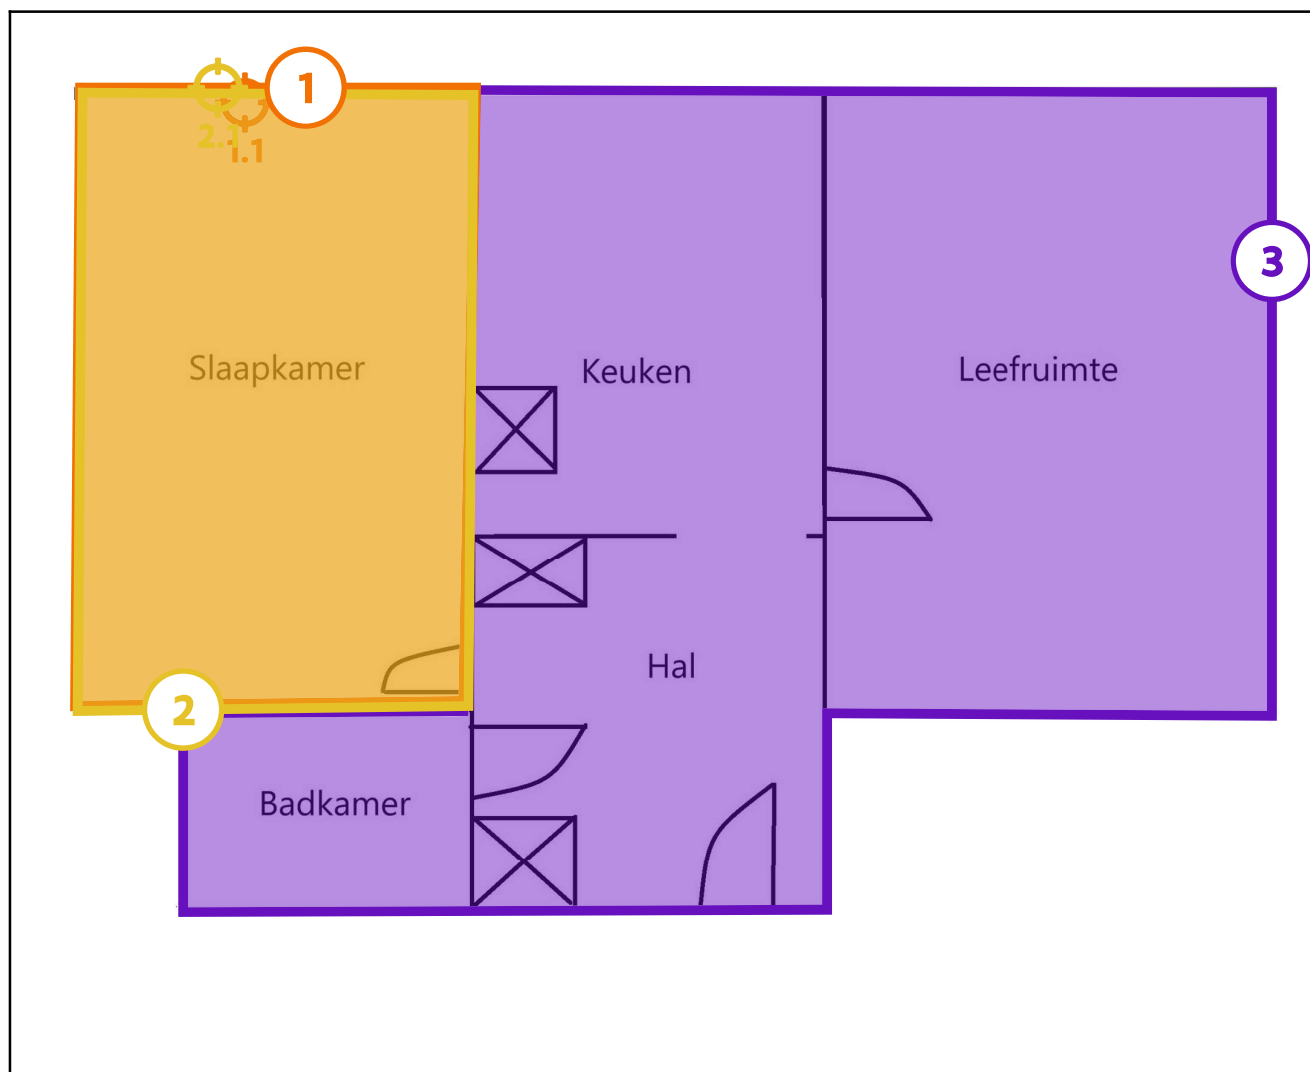
Plan 1.2: Plan vloerbekleding

Beschrijving	Type	Actie
1. Vinyl tegel	Asbestmateriaal	Verwijderen
1.1 Code: BI4	Puntmonster	-
2. Zwarte lijmlaag onder vinyl tegels	Asbestmateriaal	Zorgvuldig beheren
2.1 Code: BI5	Puntmonster	-
3. Vloerbekleding	Advies	-

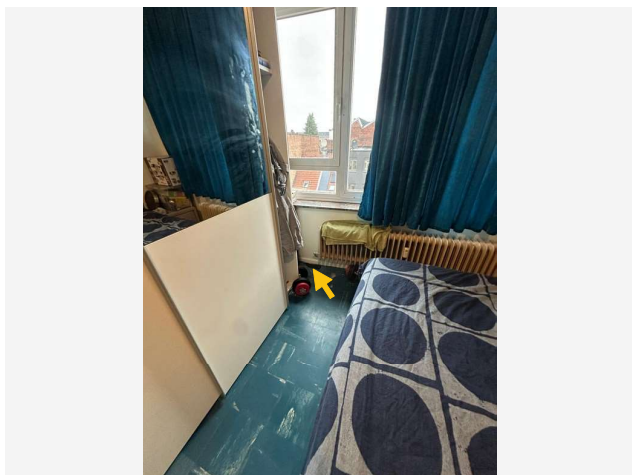
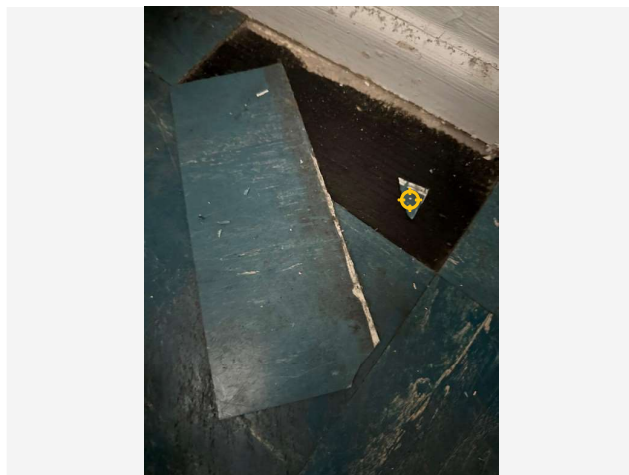
Eindbeoordeling materiaalrisico	Verhoogd materiaalrisico en/of verhoogde kans op vezelvrijgave
---------------------------------	--

Gebondenheid	Categorie 2: niet-hechtgebonden met matrix
Asbestsoort (vezeltype)	Alleen chrysotiel
Asbestconcentratie	Hoog (>= 50%)
Afschermingsgraad van het gehele materiaal	Geheel of deels (ook) vrij aan de binnenlucht
Toestand van het materiaal	Licht beschadigd, licht verweerd. Intact calciumsilicaatmateriaal of categorie III 'gebondenheid'

#	Type	Referentie	Resultaat
1.1	Puntmonster	BI4	Chrysotiel

Beschrijving	Vinyl tegel
Omgeving	Binnen
Primaire drager	Vloer
Asbestmateriaal	Prefab - afwerking - Tegel
Bindmiddel van asbestmateriaal	Karton - papier - viltachtig
Gebondenheid op basis van bindmiddel	Niet-hechtgebonden
Hoeveelheid (gewicht - aantal)	<ul style="list-style-type: none">• 10,00 kg - 1 stuk
Totaal gewicht	10,00 kg
Eenvoudig bereikbaar	Ja
Bevestigingswijze	<ul style="list-style-type: none">• Verlijmd, ingegoten, versmeerd
Identificatiemethode	Vaststelling met monstername
Destructieve handeling voor identificatie	Nee
Opmerking	De opgegeven hoeveelheid is een beredeneerde schatting.

Verwijderen

- Zorg voor een veilig beheer. Vermijd het beschadigen van het asbestmateriaal. Controleer de toestand jaarlijks op wijzigingen.

- Hermetische zone (erkend asbestverwijderaar)
Vinyl tegels en de zwarte lijmlaag waarmee deze bevestigd zijn mogen enkel in een hermetische zone door een erkend asbestverwijderaar verwijderd worden. Om de lijmlaag te verwijderen dient de ondervloer geschuurd te worden zodat men zeker is dat de toepassing volledig verwijderd is. Hierbij vliegen de asbestvezels in het rond, vandaar de noodzaak om de zone hermetisch af te sluiten.

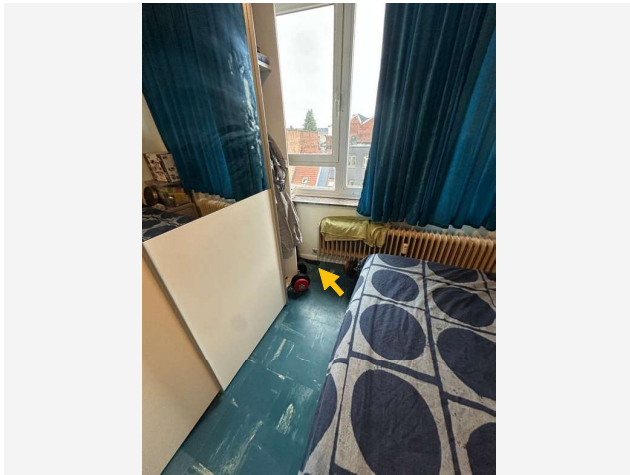
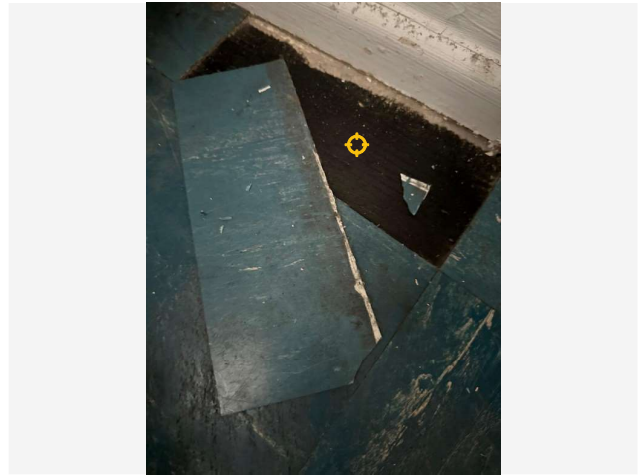
Eindbeoordeling materiaalrisico	Laag materiaalrisico en/of verlaagde kans op vezelvrijgave
---------------------------------	--

Gebondenheid	Categorie 1: hechtgebonden in oorsprong
Asbestsoort (vezeltype)	Alleen chrysotiel
Asbestconcentratie	Laag (< 50%)
Afschermingsgraad van het gehele materiaal	Niet stootvaste afscherming
Toestand van het materiaal	Matig beschadigd, matig verweerd

#	Type	Referentie	Resultaat
2.1	Puntmonster	B15	Chrysotiel

Beschrijving	Zwarte lijmlaag onder vinyl tegels
Omgeving	Binnen
Primaire drager	Vloer
Asbestmateriaal	In-situ afwerkingslagen - Lijmlaag
Bindmiddel van asbestmateriaal	Lijm
Gebondenheid op basis van bindmiddel	Hecht
Hoeveelheid (oppervlakte - dikte - aantal)	<ul style="list-style-type: none">• 16,00 m² - 1,00 mm - 1 stuk
Totaal volume	0,016 m ³
Eenvoudig bereikbaar	Ja
Bevestigingswijze	<ul style="list-style-type: none">• Verlijmd, ingegoten, versmeerd
Identificatiemethode	Vaststelling met monstername
Destructieve handeling voor identificatie	Nee

Zorgvuldig beheren

- Zorg voor een veilig beheer. Vermijd het beschadigen van het asbestmateriaal. Controleer de toestand jaarlijks op wijzigingen.

- Hermetische zone (erkend asbestverwijderaar)
De zwarte lijmlaag waarmee de vinyl tegels bevestigd zijn mogen enkel in een hermetische zone door een erkend asbestverwijderaar verwijderd worden. Om de lijmlaag te verwijderen dient de ondervloer geschuurd te worden zodat men zeker is dat de toepassing volledig verwijderd is. Hierbij vliegen de asbestvezels in het rond, vandaar de noodzaak om de zone hermetisch af te sluiten.

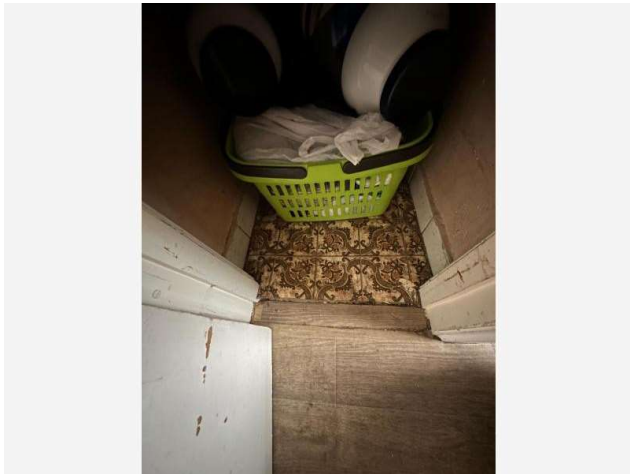
De vloerbekleding bestaat uit niet-asbestverdacht vinyl zeil, asbestverdacht vinyl zeil en asbesthoudende vinyl tegels. Van het asbestverdachte vinylzeil en de asbesthoudende tegels werden stalen genomen en er werden 2 aparte bronfivhe opgemaakt Of zich onder de vinyl vloerbedekking asbesthoudende toepassingen bevinden kan niet vastgesteld worden zonder destructief onderzoek.

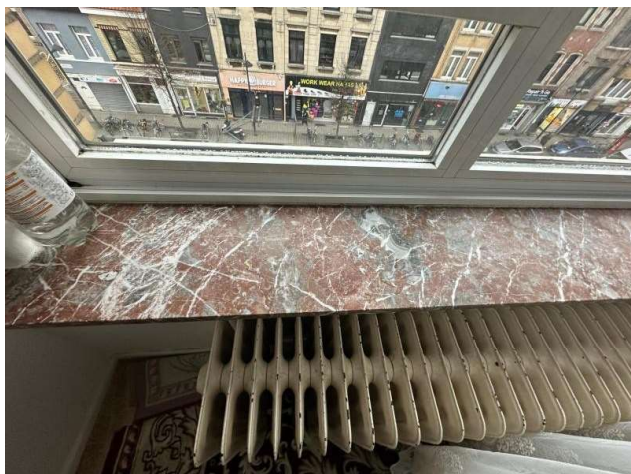
De raam- en deurtabletten zijn in natuursteen. Dit is niet asbestverdacht. Ze voelen koud aan, vertonen geen vezels en er zitten fossielen in.

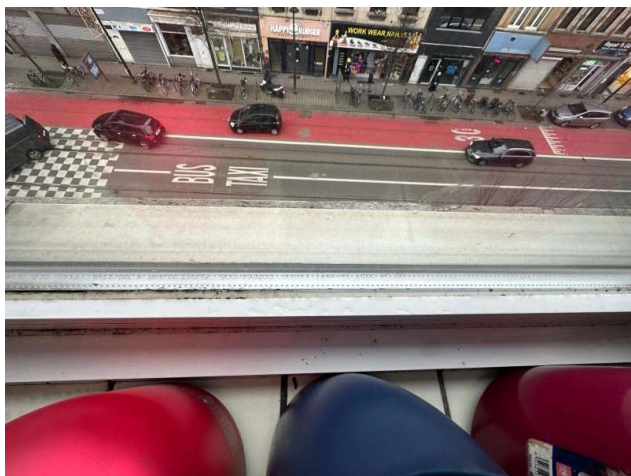
Fiche 5: Buitenschrijnwerk van 2004

Het buitenschrijnwerk dateert van 2004 en werd afgekit met silicone. Dit is niet asbestverdacht.

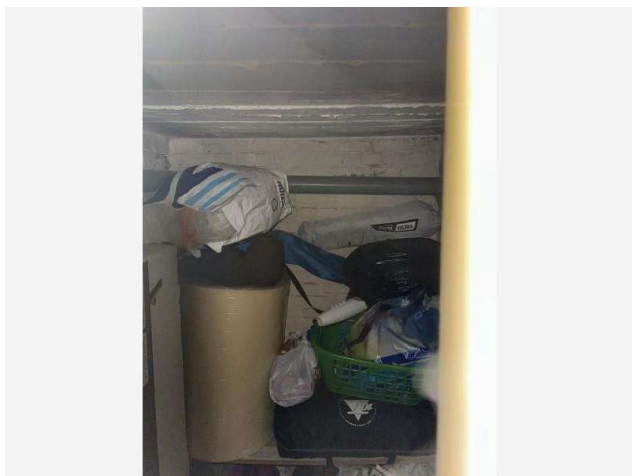
Er bevinden zich geen asbesthoudende materialen in de kelderberging.

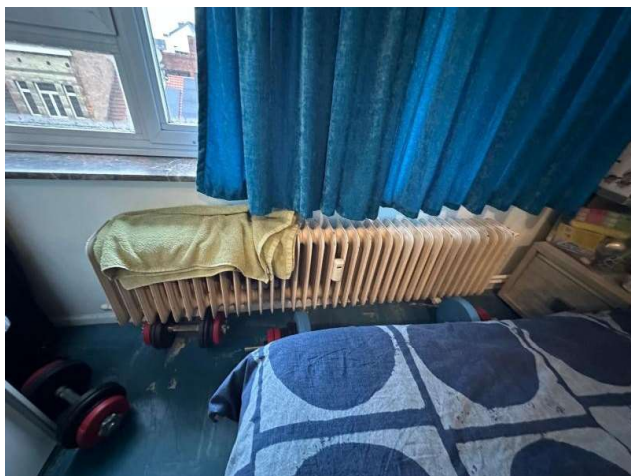
De radiatoren bevatten mogelijk asbesthoudende pakkingen en asbestkoord. In de huidige toestand vormt dit geen risico. Bij verwijdering de aan- en afvoer afdichten en in 1 stuk afvoeren.

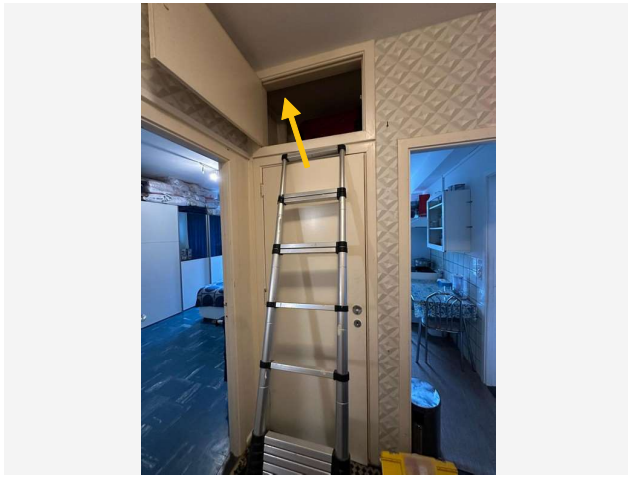
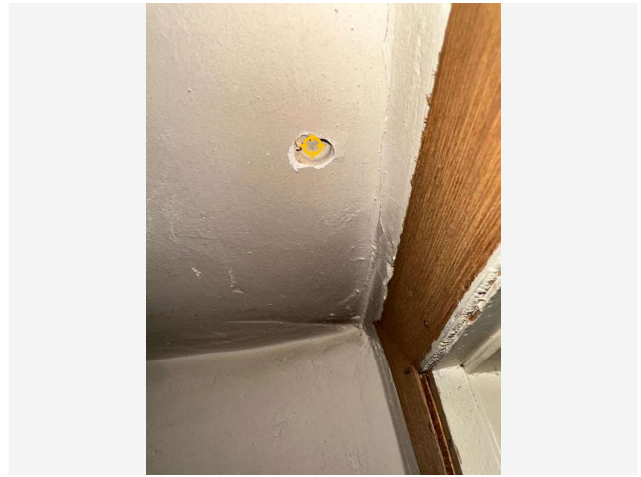
Fiche 8: Pleisterwerk plafonds

Geen asbest

#	Type	Referentie	Resultaat
8.1	Mengmonster	BL2	Geen asbest

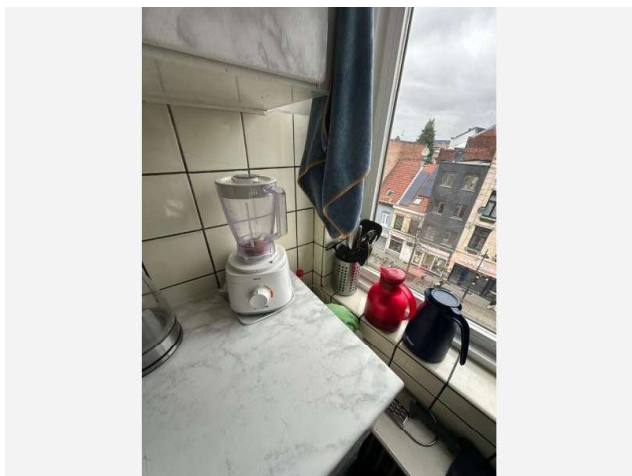
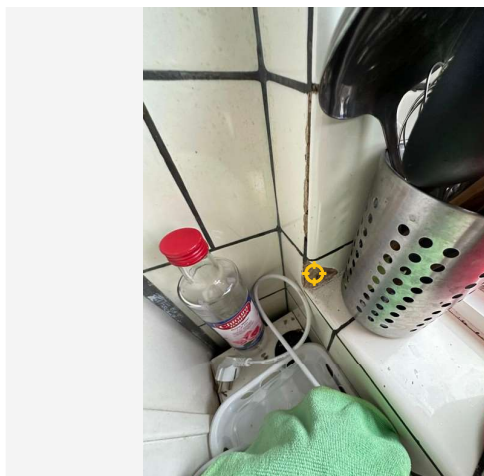
Fiche 9: Faience tegels + lijmlaag

Geen asbest

#	Type	Referentie	Resultaat
9.1	Puntmonster	B13	Geen asbest

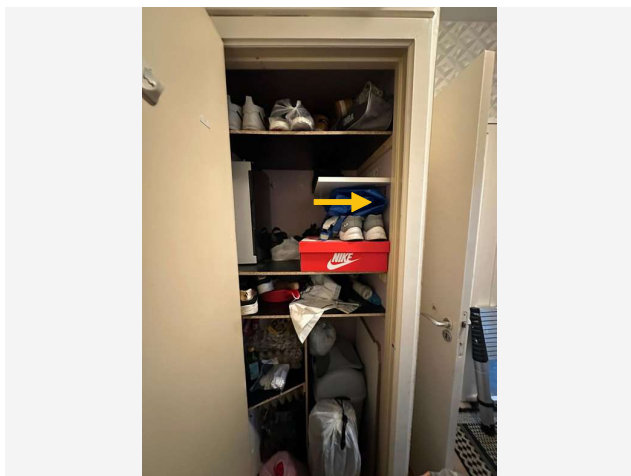
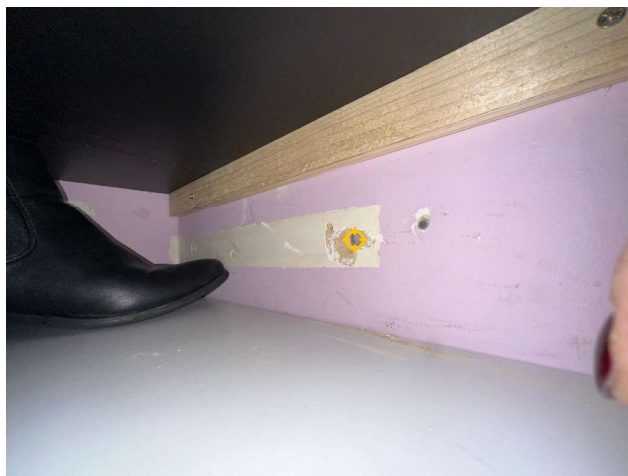
Fiche 10: Pleisterwerk muren

Geen asbest

#	Type	Referentie	Resultaat
10.1	Mengmonster	B11	Geen asbest

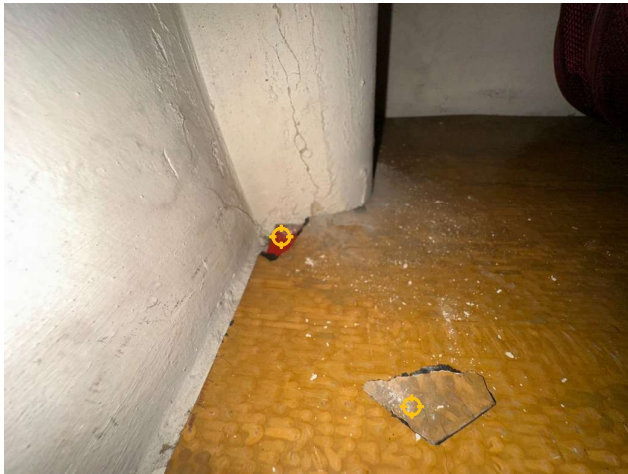
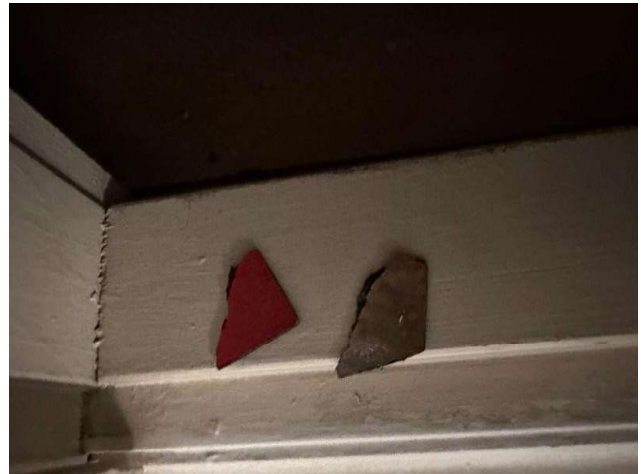
Fiche 11: Vinyl vloerzeil

Geen asbest

#	Type	Referentie	Resultaat
11.1	Mengmonster	Bl6	Geen asbest
