Asbestinventarisatetest

Helderstraat 36, 2600 Antwerpen

Attestnummer : 20251009-000143.001

Niet-asbestveilig

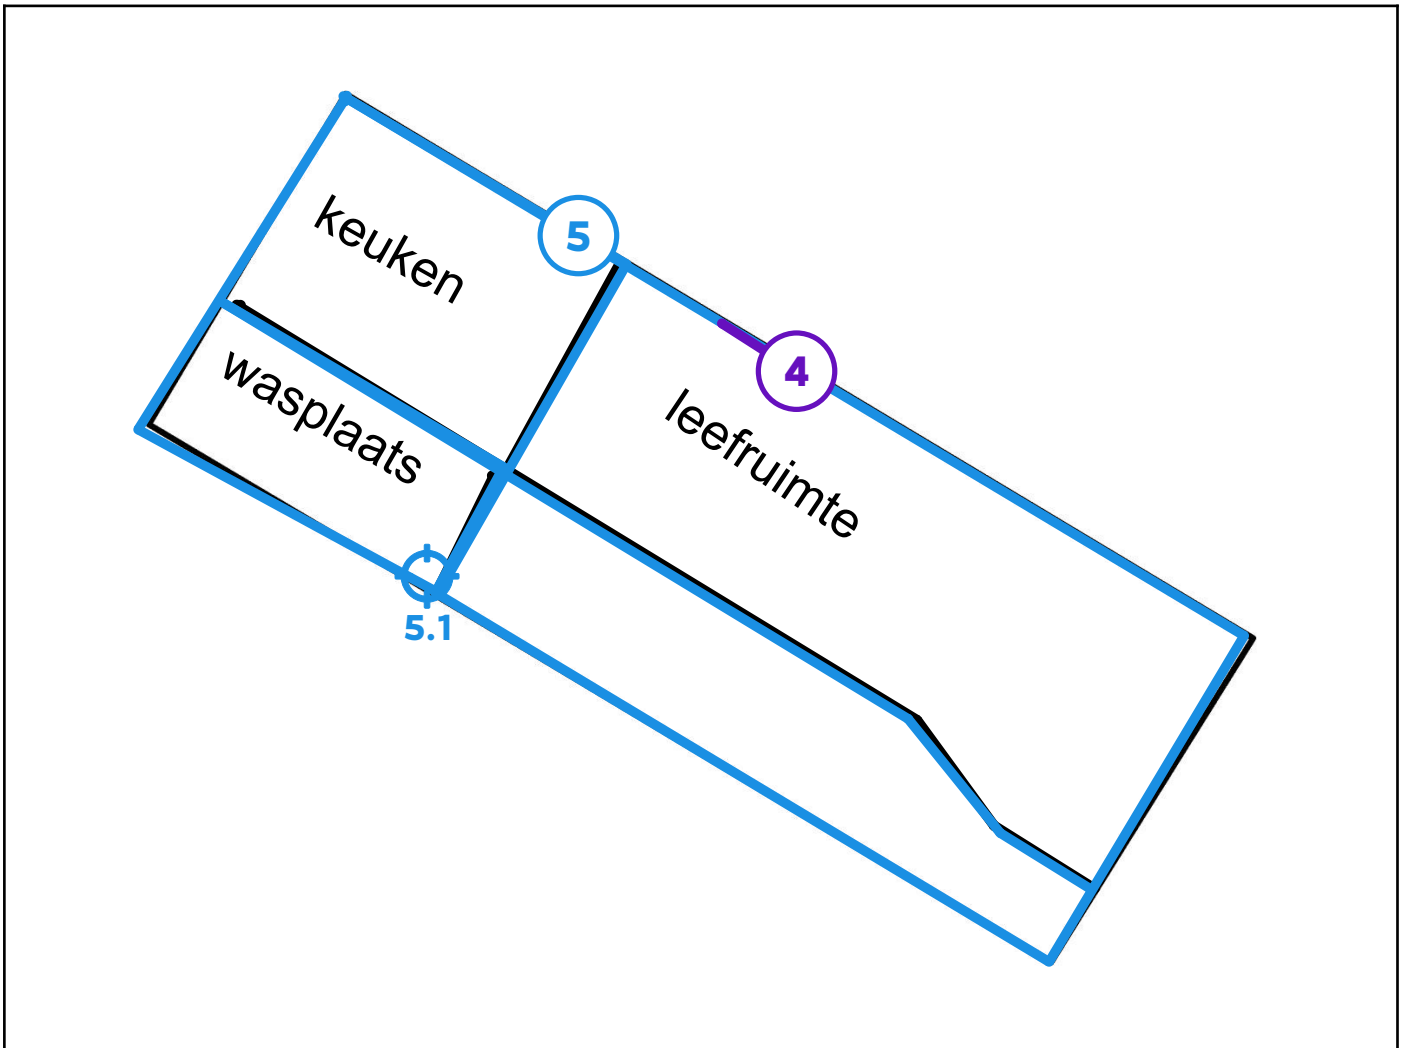
Plan 1.1: Gelijkvloers

Beschrijving	Type	Actie
4. Tegellijn openhaard	Advies	-
5. Pleisterwerk muren	Geen asbest	-
5.1 Code: 0.1	Mengmonster	-

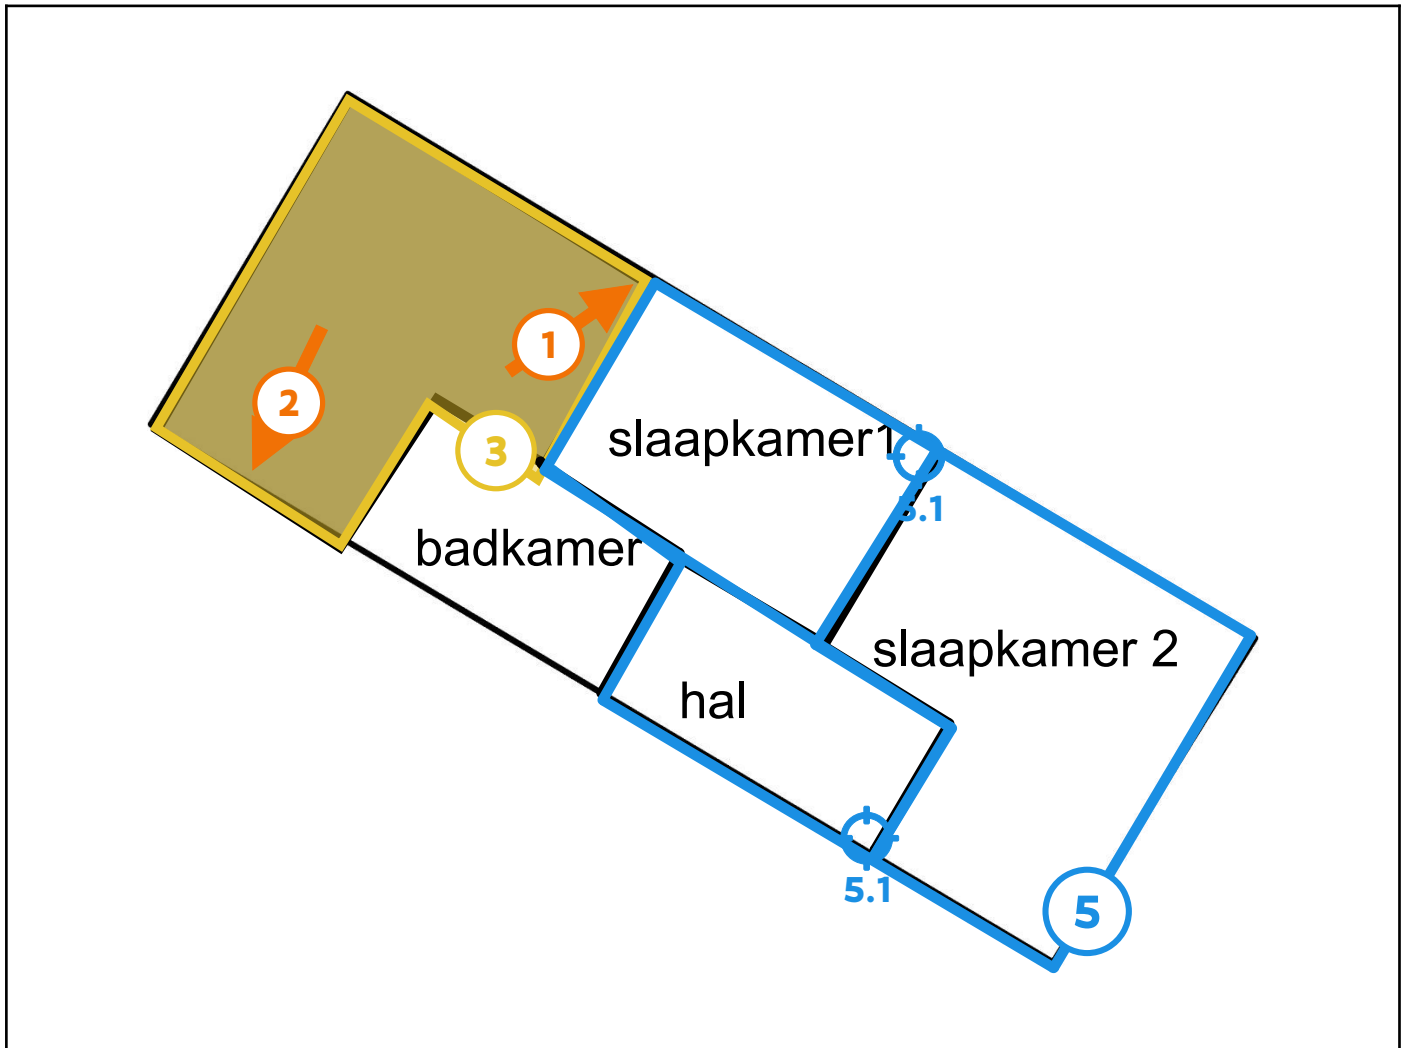
Plan 1.2: Verdieping 1

Beschrijving	Type	Actie
1. Schouw	Asbestmateriaal	Verwijderen
2. Schouwhoed	Asbestmateriaal	Verwijderen
3. Roofing	Asbestmateriaal	Zorgvuldig beheren
5. Pleisterwerk muren	Geen asbest	-
5.1 Code: 0.1	Mengmonster	-

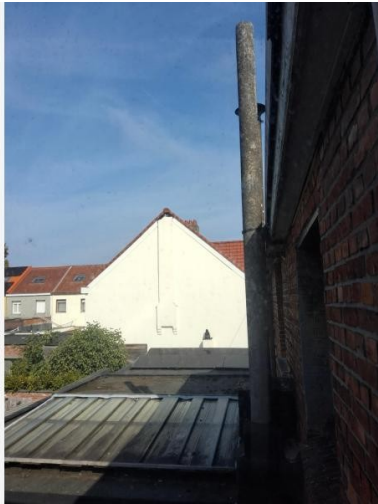
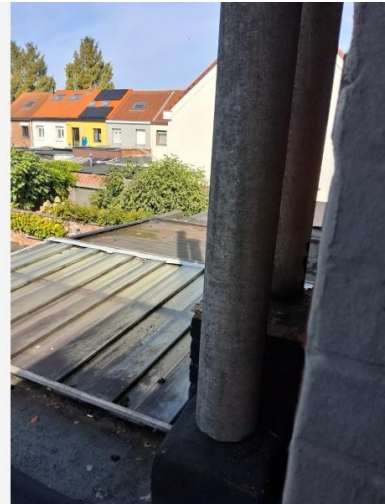
Het asbestmateriaal valt onder de mijlpaal van 2034.

Eindbeoordeling materiaalrisico	Laag materiaalrisico en/of verlaagde kans op vezelvrijgave
---------------------------------	--

Gebondenheid	Categorie 1: hechtgebonden in oorsprong
Asbestsoort (vezeltype)	Crocidoliet aanwezig
Asbestconcentratie	Laag (< 50%)
Afschermingsgraad van het gehele materiaal	Geheel of deels vrij aan de buitenlucht
Toestand van het materiaal	Licht beschadigd, licht verweerd. Intact calciumsilicaatmateriaal of categorie III 'gebondenheid'

Beschrijving	Schouw
Omgeving	Buiten
Primaire drager	HVAC infrastructuur en uitrusting
Asbestmateriaal	Rookgaskanaal
Bindmiddel van asbestmateriaal	Cement
Gebondenheid op basis van bindmiddel	Hecht
Hoeveelheid (lengte - omtrek - dikte - aantal)	<ul style="list-style-type: none">• 6,00 m - 30,00 cm - 1,00 cm - 1 stuk
Totaal volume	0,018 m ³
Eenvoudig bereikbaar	Ja
Bevestigingswijze	<ul style="list-style-type: none">• Verlijmd, ingegoten, versmeerd
Identificatiemethode	Vaststelling zonder monstername
Destructieve handeling voor identificatie	Nee

[Verwijderen](#)

- Zorg voor een veilig beheer. Vermijd het beschadigen van het asbestmateriaal. Controleer de toestand jaarlijks op wijzigingen.

- Eenvoudige handelingen: enkel door erkend asbestverwijderaar
Het verwijderen van de schouw zal leiden tot vezelvrijgave en moet gebeuren door een erkend asbest verwijderaar.

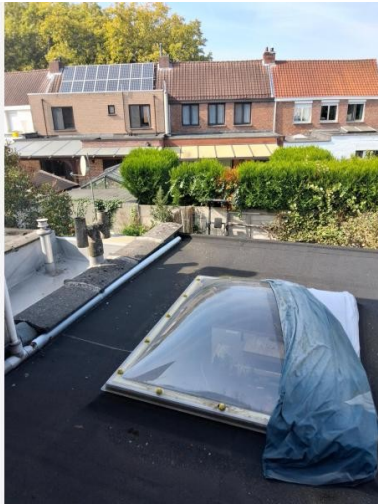
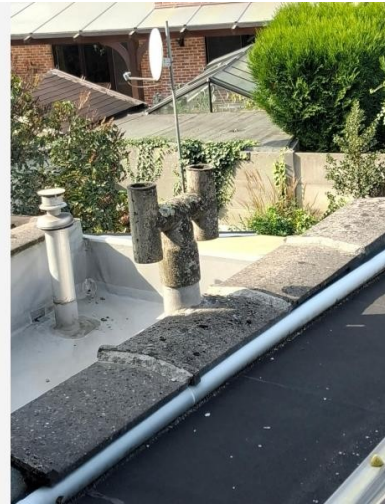
Het asbestmateriaal valt onder de mijlpaal van 2034.

Eindbeoordeling materiaalrisico	Laag materiaalrisico en/of verlaagde kans op vezelvrijgave
---------------------------------	--

Gebondenheid	Categorie 1: hechtgebonden in oorsprong
Asbestsoort (vezeltype)	Crocidoliet aanwezig
Asbestconcentratie	Laag (< 50%)
Afschermingsgraad van het gehele materiaal	Geheel of deels vrij aan de buitenlucht
Toestand van het materiaal	Licht beschadigd, licht verweerd. Intact calciumsilicaatmateriaal of categorie III 'gebondenheid'

Beschrijving	Schouwhoed
Omgeving	Buiten
Primaire drager	HVAC infrastructuur en uitrusting
Asbestmateriaal	Schouwhoed, ventilatiekap (anti-windval)
Bindmiddel van asbestmateriaal	Cement
Gebondenheid op basis van bindmiddel	Hecht
Hoeveelheid (gewicht - aantal)	<ul style="list-style-type: none">• 4,00 kg - 1 stuk
Totaal gewicht	4,00 kg
Eenvoudig bereikbaar	Ja
Bevestigingswijze	<ul style="list-style-type: none">• Verlijmd, ingegoten, versmeerd
Identificatiemethode	Vaststelling zonder monsternamen
Destructieve handeling voor identificatie	Nee

Verwijderen

- Zorg voor een veilig beheer. Vermijd het beschadigen van het asbestmateriaal. Controleer de toestand jaarlijks op wijzigingen.

- Eenvoudige handelingen: enkel door erkend asbestverwijderaar
Het verwijderen van de schouwhoed zal leiden tot vezelvrijgave en moet gebeuren door een erkend asbestverwijderaar.

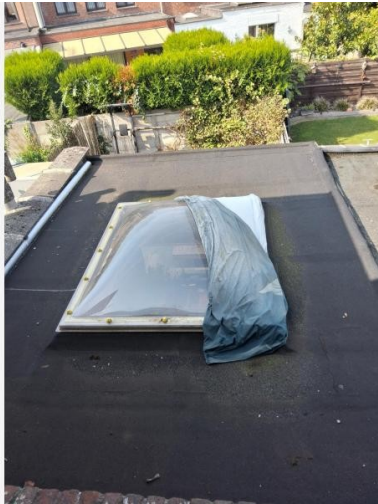
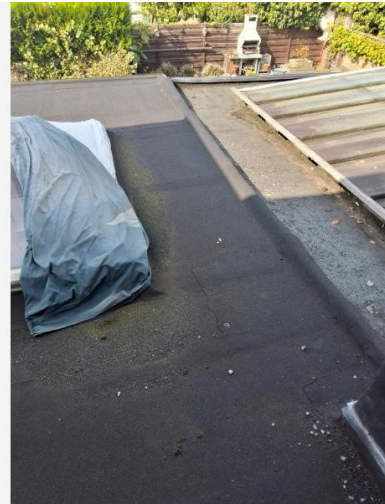
Het asbestmateriaal valt onder de mijlpaal van 2040.

Eindbeoordeling materiaalrisico	Laag materiaalrisico en/of verlaagde kans op vezelvrijgave
---------------------------------	--

Gebondenheid	Categorie 1: hechtgebonden in oorsprong
Asbestsoort (vezeltype)	Alleen chrysotiel
Asbestconcentratie	Laag (< 50%)
Afschermingsgraad van het gehele materiaal	Geheel of deels vrij aan de buitenlucht
Toestand van het materiaal	Licht beschadigd, licht verweerd. Intact calciumsilicaatmateriaal of categorie III 'gebondenheid'

Beschrijving	Roofing
Omgeving	Binnen
Primaire drager	Plat dak
Asbestmateriaal	Dak- en gevelbekleding - Roofing
Bindmiddel van asbestmateriaal	Bitumen (roofing, teer, asfalt)
Gebondenheid op basis van bindmiddel	Hecht
Hoeveelheid (oppervlakte - aantal)	• 20,00 m ² - 1 stuk
Totale oppervlakte	20,00 m ²
Eenvoudig bereikbaar	Ja
Bevestigingswijze	• Verlijmd, ingegoten, versmeerd
Identificatiemethode	Vaststelling zonder monstername Motivatie: Groot risico op structurele gevolgschade (lekschade, werking installatie,...)
Destructieve handeling voor identificatie	Nee

Zorgvuldig beheren

- Zorg voor een veilig beheer. Vermijd het beschadigen van het asbestmateriaal. Controleer de toestand jaarlijks op wijzigingen.
- Voer bijkomende staalname(s) uit.

De roofing is eenvoudig te verwijderen. Draag de nodige beschermingsmiddelen FFP 3 masker en handschoenen Roofing voorzichtig verwijderen, extra fixeren, niet gooien, onmiddellijk verpakken of voorzichtig in container met asbest bag plaatsen. Ik verwijs naar Toelichtingen achteraan in het asbestattest waar de methodieken asbestverwijdering worden beschreven. Zie ook link Zie <https://ovam.vlaanderen.be/wie-mag-wat-verwijderen> <https://ovam.vlaanderen.be/voorzorgsmaatregelen-bij-asbestverwijdering>

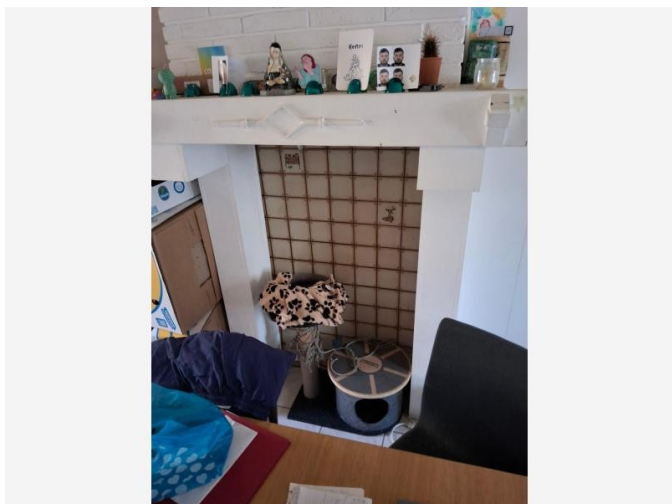
Vrije foto

De tegelijm van de openhaard kon niet onderzocht worden. Deze kan asbest bevatten.

Identificatiemethode	Redelijk vermoeden
Primaire drager	Binnenwand
(Asbest)materiaal	In-situ afwerkingslagen - Lijm laag
Bindmiddel	Cement
Gebondenheid bindmiddel	Hecht

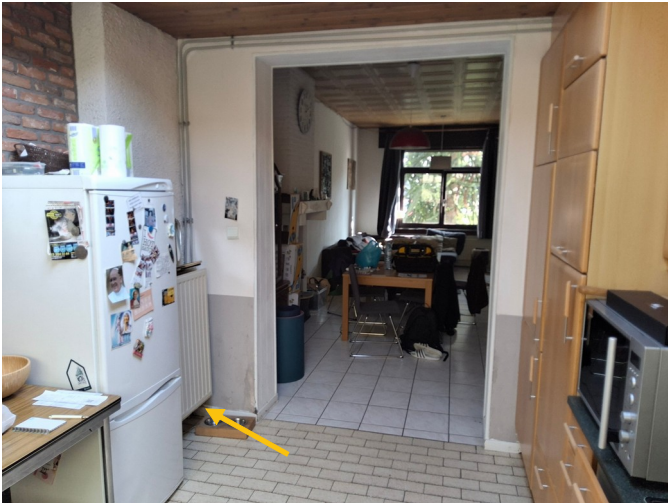
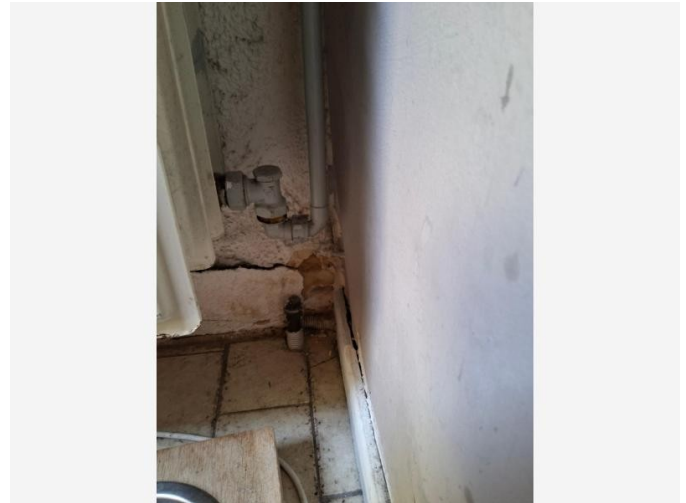
Fiche 5: Pleisterwerk muren

Geen asbest

#	Type	Referentie	Resultaat
5.1	Mengmonster	0.1	Geen asbest

Beschrijving	Pleisterwerk muren
Omgeving	Binnen
Primaire drager	Binnenwand
Bindmiddel van materiaal	Gips - kalk
Gebondenheid op basis van bindmiddel	Niet-hechtgebonden
Hoeveelheid (oppervlakte - dikte - aantal)	• 350,00 m ² - 1,00 cm - 1 stuk
Totaal volume	3,50 m ³
Identificatiemethode	Vaststelling met monsternamen
Destructieve handeling voor identificatie	Nee
