# Asbestinventarisatetest

Weerstandlaan 61/182, 2660 Antwerpen

Attestnummer : 20260807-000066.000

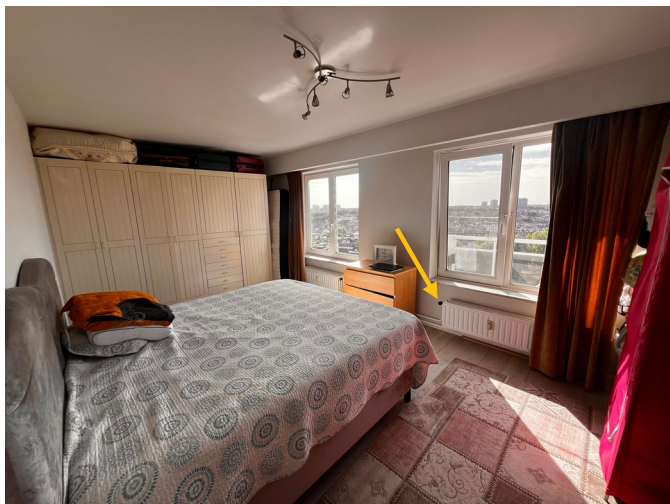
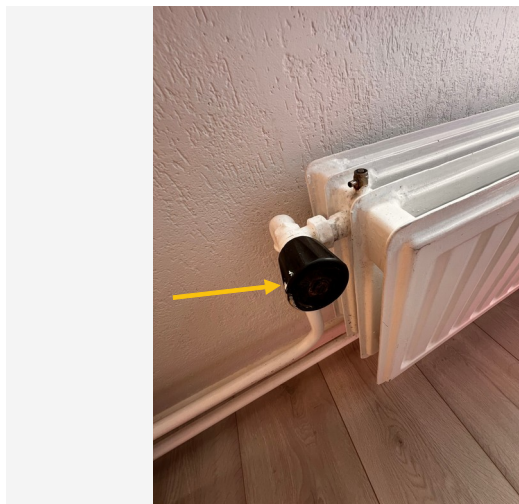
Het asbestmateriaal valt onder de mijlpaal van 2040.

Zorgvuldig beheren

| Eindbeoordeling materiaalisico | Laag materiaalisico en/of verlaagde kans op vezelvrijgave |

| Gebondenheid | Categorie 1: hechtgebonden in oorsprong |
| Asbestsoort (vezeltype) | Crocidoliet aanwezig |
| Asbestconcentratie | Laag (< 50%) |
| Toestand van het materiaal | Onbeschadigd, niet verweerd |

| Opmerking | <p>In de slaapkamer 1 hangen oude radiatorknoppen die bakeliet kunnen bevatten. Geen staalname mogelijk vanwege het risico op grotere dan door de monstername inherente schade. De aangegeven hoeveelheden berusten op een ruwe inschatting en kunnen niet letterlijk overgenomen worden in het kader van een meetstaat voor eventuele werken. Hieraan kunnen geen rechten worden ontleend.</p> |

- Zorg voor een veilig beheer. Vermijd het beschadigen van het asbestmateriaal. Controleer de toestand jaarlijks op wijzigingen.
- Voer bijkomende staalname(s) uit.

- Eenvoudige handelingen: mag via doe-het-zelf of door werknemer(s) met opleidingsattest eenvoudige handelingen  
Deze toepassing kan door een aannemer die over een opleidingsattest eenvoudige handelingen beschikt of door een particulier (doe-het-zelf), verwijderd worden indien er geen verhoogd risico op vrijgave van asbestvezels (max. concentratie 0,01 vezels/cm<sup>3</sup> - CODEX Art. VI.3-54) ontstaat en de toepassing voorafgaand wordt gefixeerd/bevochtigd; de individuele elementen zonder machinale werktuigen (boormachine, slijpschijf, hogedrukreiniger,...) en zonder breken of gooien een voor een losgemaakt worden; en ten slotte dubbel en luchtdicht verpakt weggevoerd worden naar een erkend afvalpunt (recyclagepark).

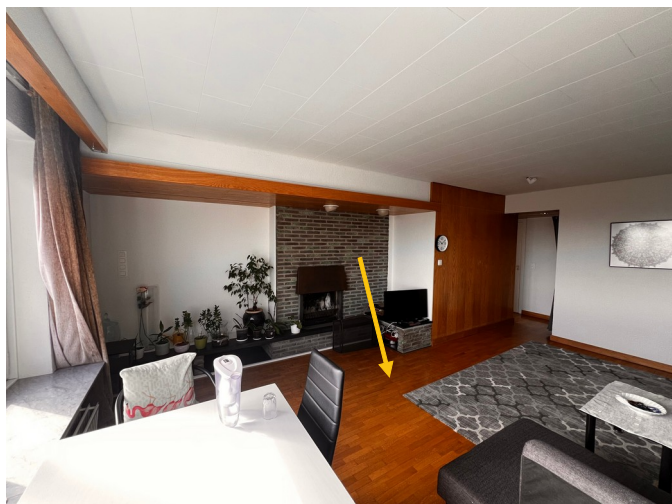
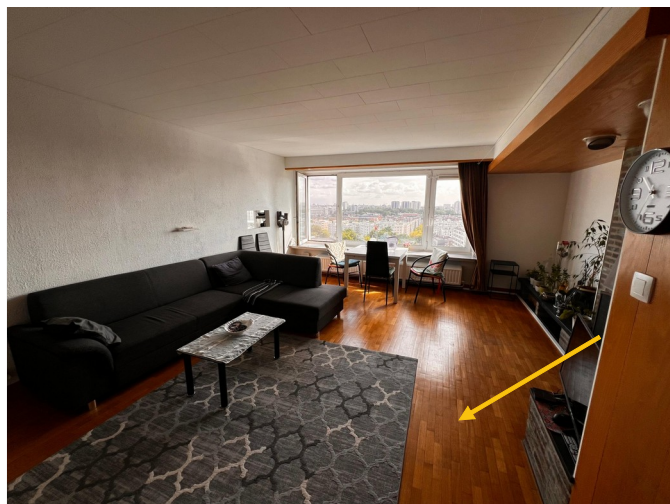
De geïnspecteerde vloerbekleding en plinten zijn niet-asbestverdacht. In het kader van het niet destructief onderzoek konden eventuele onderliggende lagen niet onderzocht worden.

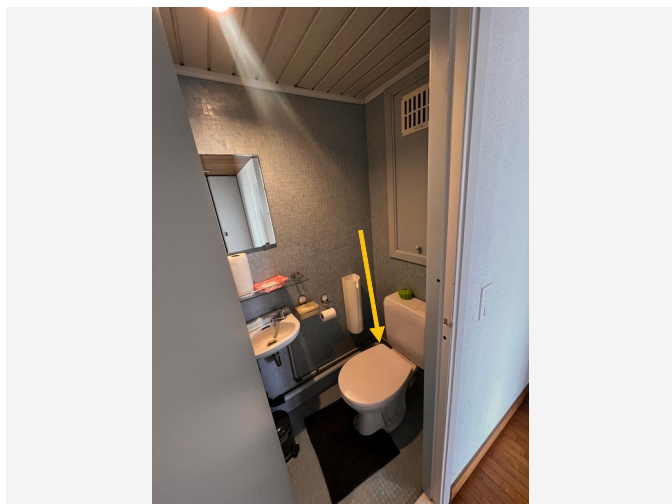
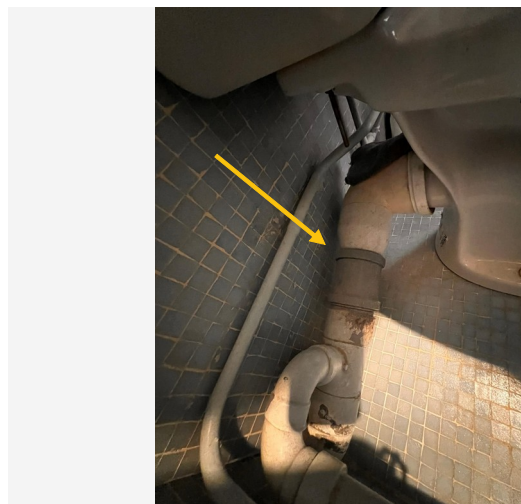
De afvoer van het toilet is niet-asbestverdacht voor wat betreft het zichtbare gedeelte. In het kader van het niet destructief onderzoek konden eventuele onder- of bovenliggende elementen niet geïnspecteerd worden.

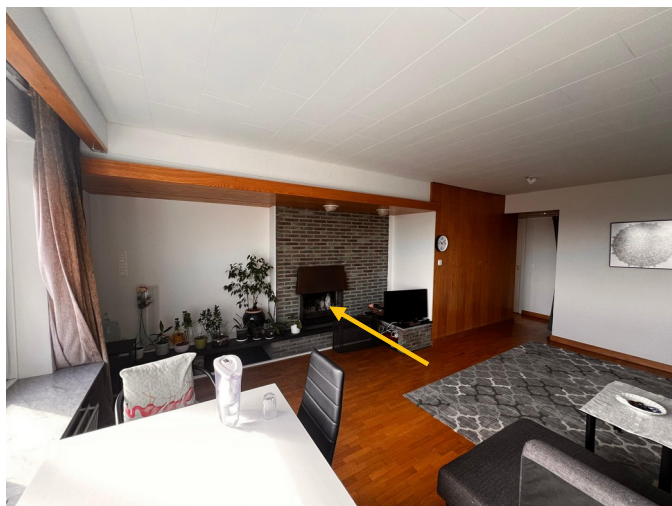
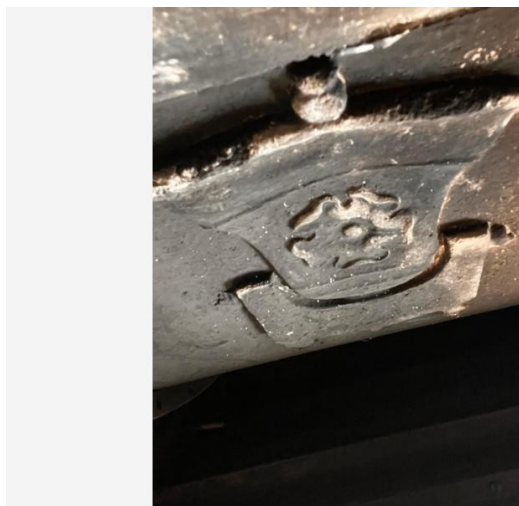
De toepassingen in en rond de open haard zijn niet-asbestverdacht. In het kader van het niet destructief onderzoek konden eventuele onder- of bovenliggende elementen niet geïnspecteerd worden.

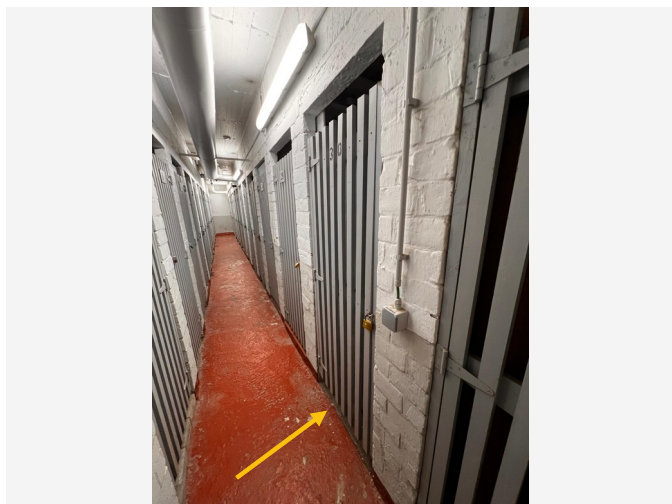
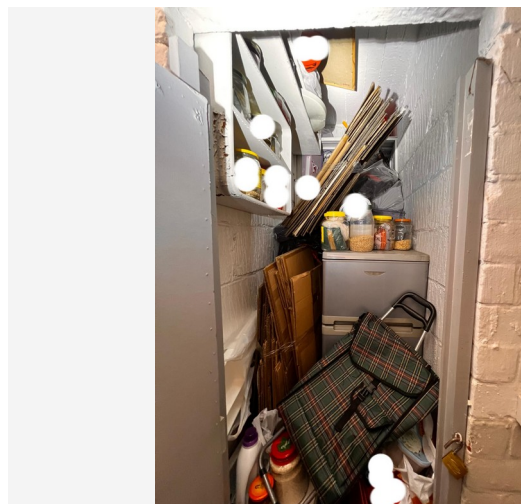
De privatieve kelderberging 30 bestaat uit niet-asbestverdachte toepassingen voor wat betreft de wanden, de vloer en het plafond. In het kader van het niet destructief onderzoek konden eventuele onderliggende lagen niet geïnspecteerd worden.

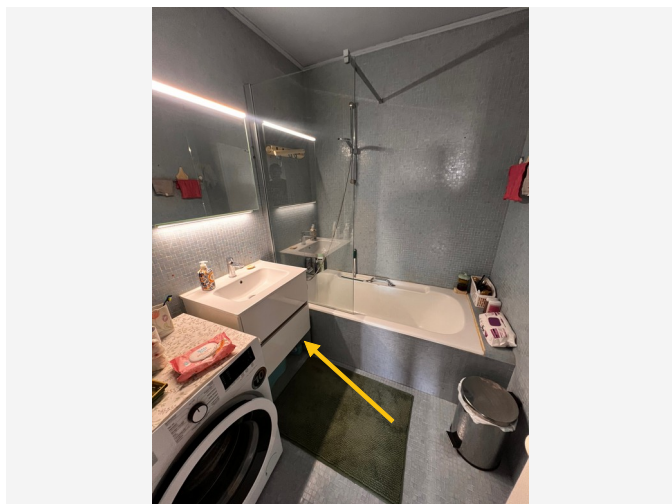
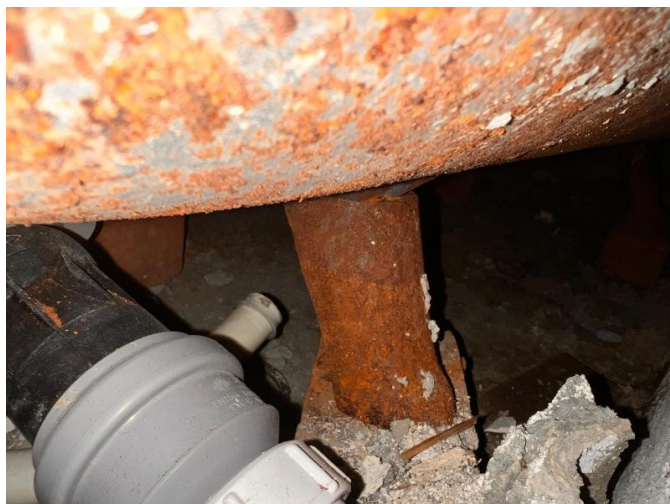
Bij het openen van het inspectieluik onder het bad kunnen we geen asbestverdachte toepassingen vaststellen voor wat betreft het zichtbare gedeelte. In het kader van het niet destructief onderzoek konden eventuele onderliggende lagen niet geïnspecteerd worden.

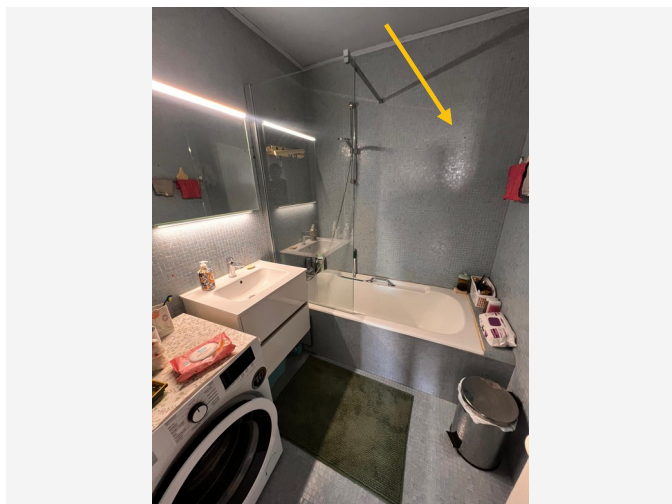
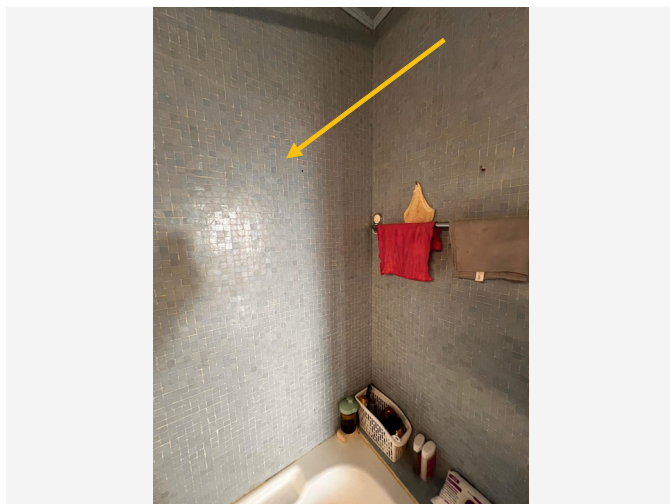
Binnenwanden in de keuken, in de badkamer en in het toilet afgewerkt met een intacte laag faiencetegels zonder zichtbare beschadigingen. Inspectie van de onderliggende lijmlaag is niet mogelijk zonder uitbreiding naar een destructief onderzoek.

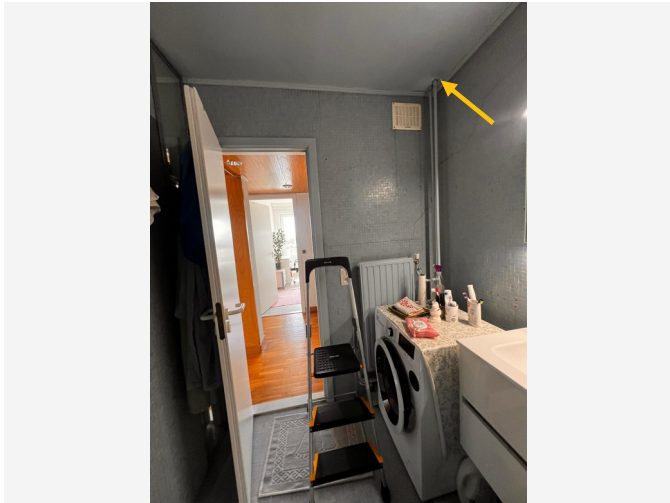
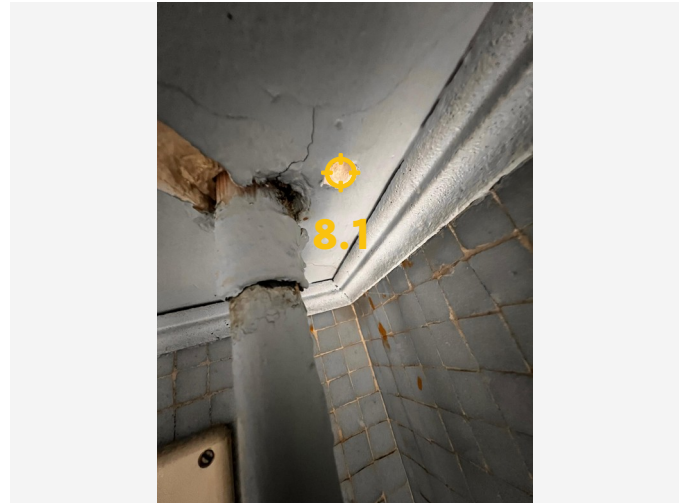
## Fiche 8: Pleisterwerk plafonds

Geen asbest

| # | Type | Referentie | Resultaat |
|---|---|---|---|
| 8.1 | Mengmonster | MM01 | Geen asbest |

| Opmerking | Het pleisterwerk aan de plafonds werd bemonsterd in de ingemaakte kast in de gang (individuele ruimte) en in de badkamer (natte ruimte). Er is geen stookruimte (collectieve verwarming) noch een traphal aanwezig in het appartement. De twee stalen werden verdeeld in één mengmonster. De aangegeven hoeveelheden berusten op een zo nauwkeurig mogelijke opmeting en kunnen niet letterlijk overgenomen worden in het kader van een meetstaat voor eventuele werken. Hieraan kunnen geen rechten worden ontleend. |

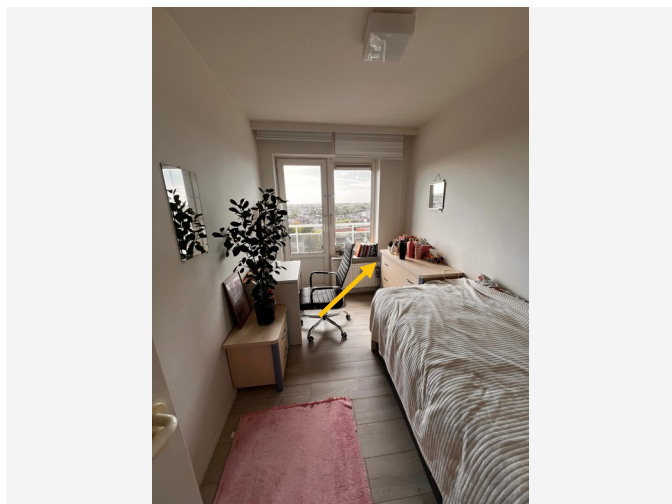
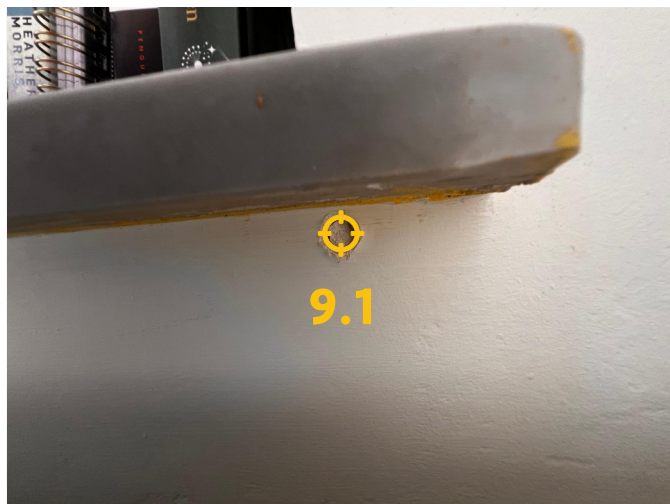
## Fiche 9: Pleisterwerk wanden

Geen asbest

| # | Type | Referentie | Resultaat |
|---|---|---|---|
| 9.1 | Mengmonster | MM02 | Geen asbest |

| Opmerking | <p>Het pleisterwerk aan de wanden werd bemonsterd in de ingemaakte kast in de gang (individuele ruimte) en in de slaapkamer 2 (individuele ruimte). In de natte ruimtes (keuken en badkamer) is er geen zichtbaar pleisterwerk aan de wanden aanwezig (betegeld). Er is geen stookruimte (collectieve verwarming) noch een traphal aanwezig in het appartement. De twee stalen werden verdeeld in één mengmonster. De aangegeven hoeveelheden berusten op een ruwe inschatting en kunnen niet letterlijk overgenomen worden in het kader van een meetstaat voor eventuele werken. Hieraan kunnen geen rechten worden ontleend.</p> |

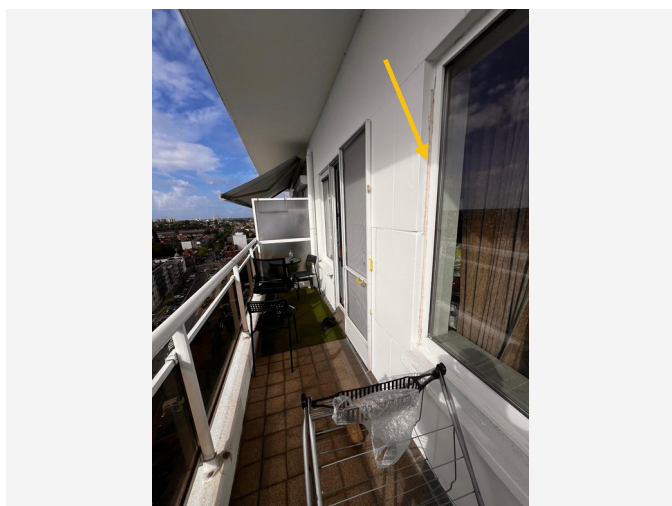
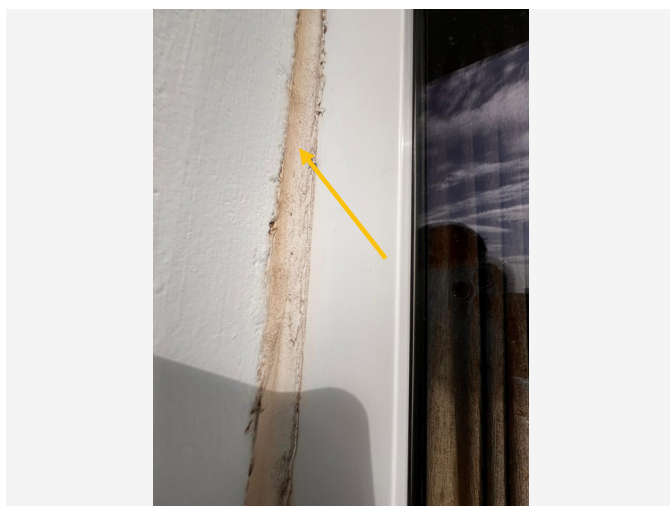
### Fiche 10: Afdichtingsmateriaal aan schrijnwerk

| Beschrijving | Notitie | Terug te vinden op plannen |
|---|---|---|
| Fiche 10: Afdichtingsmateriaal aan schrijnwerk | Geen verdachte mastieken waar te nemen tijdens de inspectie naar de afdichting van het schrijnwerk. In het kader van het niet destructief onderzoek konden eventuele onderliggende lagen niet geïnspecteerd worden. | - |
