# Asbestinventarisatattest

Nachtegaallaan 6/007, 2660 Antwerpen

Attestnummer : 20260726-000071.000

| Zone 1: Appartement bus 007..... | 6 |

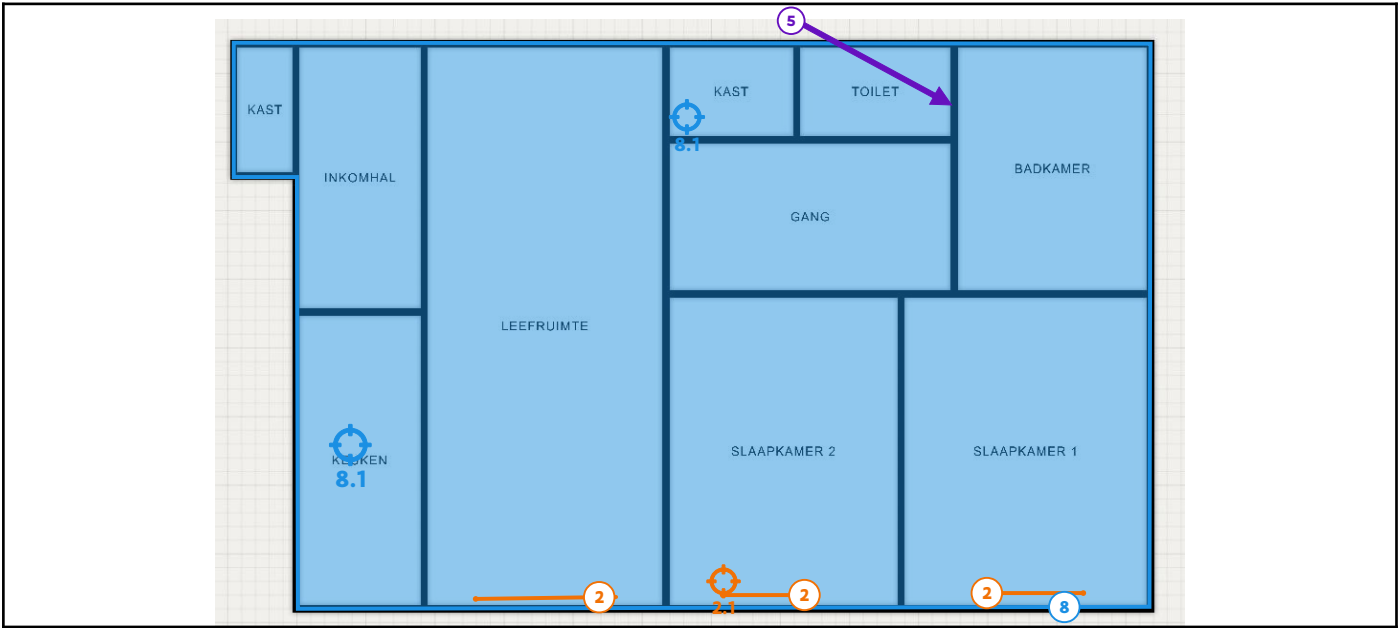
# Plan 1.2: Plan: afvoer-pleister plafonds-DEF

| Beschrijving | Type | Actie |
|---|---|---|
| 2. Pakking oude radiatoren | Asbestmateriaal | Verwijderen |
| 5. Afvoer toilet | Advies | - |
| 8. Pleisterwerk plafonds | Geen asbest | - |

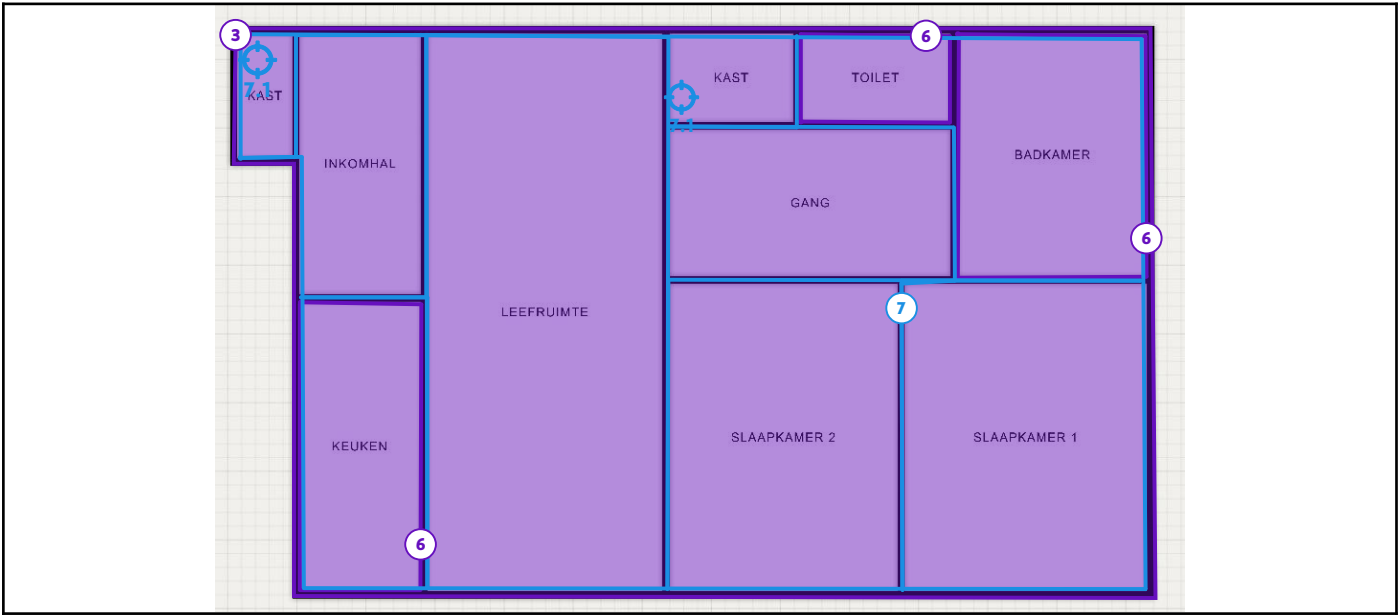
# Plan 1.3: Plan: tegellijm-vloeren-pleister wanden

| Beschrijving | Type | Actie |
|---|---|---|
| 3. Vloeren | Advies | - |
| 6. Tegellijm achter faiencetegels | Advies | - |
| 7. Pleisterwerk wanden | Geen asbest | - |

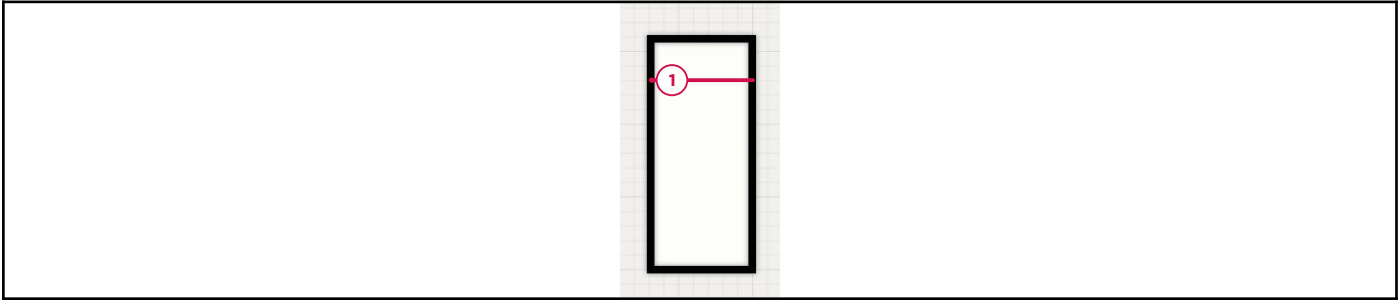
# Plan 1.4: Autostaanplaats: leidingisolatie

| Beschrijving | Type | Actie |
|---|---|---|
| 1. Leidingisolatie | Asbestmateriaal | Dringend verwijderen |

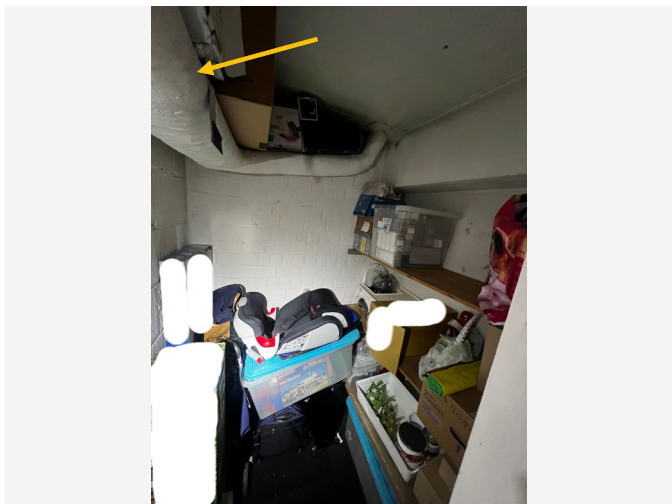
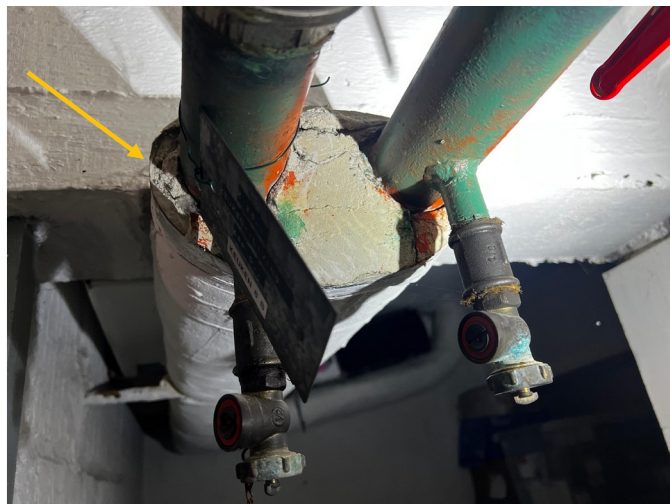
Het asbestmateriaal valt onder de mijlpaal van 2034.

**Dringend verwijderen**

| Eindbeoordeling materiaalrisico | Hoog materiaalrisico en/of hoge kans op vezelvrijgave |

| Gebondenheid | Categorie 2: niet-hechtgebonden met matrix |
| Asbestsoort (vezeltype) | Crocidoliet aanwezig |
| Asbestconcentratie | Hoog ( $\geq 50\%$ ) |
| Afschermingsgraad van het gehele materiaal | Geheel of deels vrij aan de binnenlucht, maar geen contact met binnenluchtstromen |
| Toestand van het materiaal | Licht beschadigd, licht verweerd. Intacte calciumsilicaatplaat of materiaal met categorie 3-gebondenheid |

| Beschrijving | Leidingisolatie |
| Opmerking | De leidingisolatie die door de privatieve kelderberging en door de autostaanplaats loopt behoort tot de gemeenschappelijke delen van het gebouw en kan derhalve niet bemonsterd worden binnen het kader van de huidige opdracht (materiaal van andere eigenaar). |

- Verwijder dit asbestmateriaal zo snel mogelijk. Volg de toestand goed op.
- Voer bijkomende staalname(s) uit.

- Hermetische zone (erkend asbestverwijderaar)  
Deze toepassing kan enkel door een erkende asbestverwijderaar via de methodiek van hermetische zone verwijderd worden omdat verwijdering via de methodiek van eenvoudige handelingen en/of couveusezakmethode niet mogelijk is; en er automatisch een verhoogd risico op vrijgave van asbestvezels (max. concentratie 0,01 vezels/cm - CODEX Art. VI.3-54) ontstaat. (Bron: CODEX - Art. VI.3-61.- par 1.)

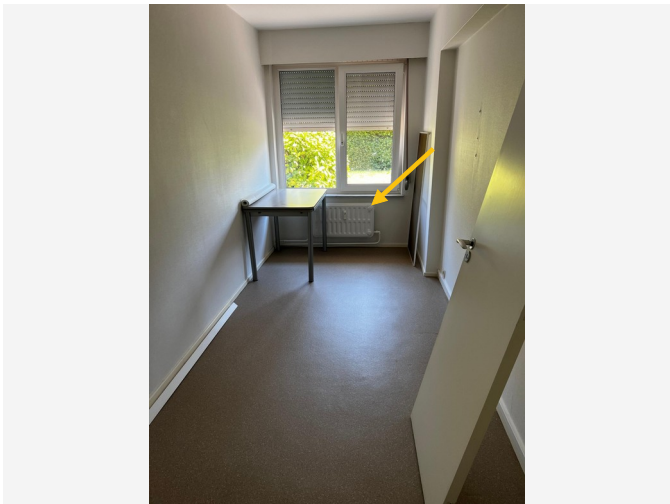
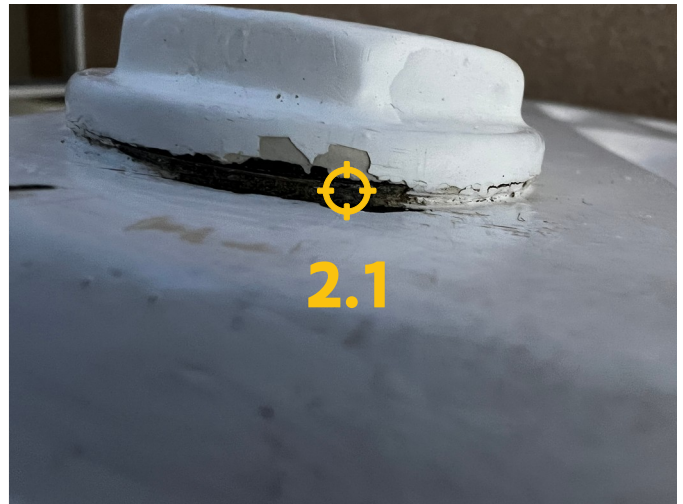
Het asbestmateriaal valt onder de mijlpaal van 2034.

Verwijderen

| Eindbeoordeling materiaalrisico | Laag materiaalrisico en/of verlaagde kans op vezelvrijgave |

| Gebondenheid | Categorie 2: niet-hechtgebonden met matrix |
| Asbestsoort (vezeltype) | Alleen chrysotiel aanwezig |
| Asbestconcentratie | Hoog ( $\geq 50\%$ ) |
| Toestand van het materiaal | Licht beschadigd, licht verweerd. Intacte calciumsilicaatplaat of materiaal met categorie 3-gebondenheid |

| # | Type | Referentie | Resultaat |
|---|---|---|---|
| 2.1 | Puntmonster | PM01 | Chrysotiel |

| Beschrijving | Pakking oude radiatoren |
| Opmerking | In verschillende ruimtes staan oude kolomradiatoren van het type 'DEF' opgesteld. De radiatoren bestaan uit samengeperste elementen. Ter hoogte van de bevestigingsdoppen zijn er duidelijk asbestverdachte pakkingen waar te nemen. Deze werden bemonsterd aan de radiator in de slaapkamer 2. De aangegeven hoeveelheden berusten op een ruwe inschatting en kunnen niet letterlijk overgenomen worden in het kader van een meetstaat voor eventuele werken. Hieraan kunnen geen rechten worden ontleend. |

- Zorg voor een veilig beheer. Vermijd het beschadigen van het asbestmateriaal. Controleer de toestand jaarlijks op wijzigingen.

- Eenvoudige handelingen: mag via doe-het-zelf of door werknemer(s) met opleidingsattest eenvoudige handelingen  
Deze toepassing kan door een aannemer die over een opleidingsattest eenvoudige handelingen beschikt of door een particulier (doe-het-zelf), verwijderd worden indien er geen verhoogd risico op vrijgave van asbestvezels (max. concentratie 0,01 vezels/cm<sup>3</sup> - CODEX Art. VI.3-54) ontstaat en de toepassing voorafgaand wordt gefixeerd/bevochtigd; de individuele elementen zonder machinale werktuigen (boormachine, slijpschijf, hogedrukreiniger,...) en zonder breken of gooien een voor een losgemaakt worden; en ten slotte dubbel en luchtdicht verpakt weggevoerd worden naar een geregistreerd asbestinzamelaar of via een erkende asbestverwijderaar. (In het recyclagepark kan je niet terecht met niet-hechtgebonden asbest)

De radiatoren moeten in hun geheel worden verwijderd (zonder demonteren) zodat de toepassingen (pakkingen) niet verder beschadigd of vergruist raken.

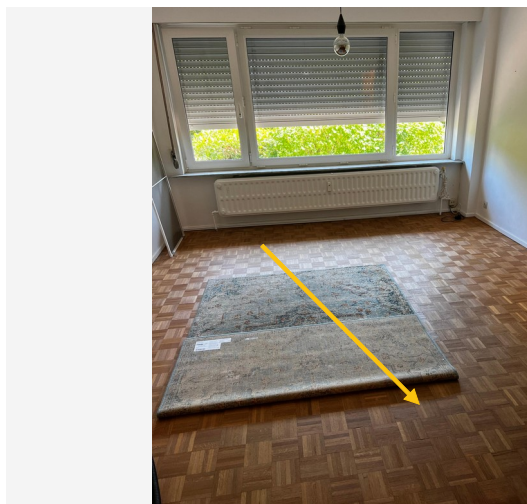
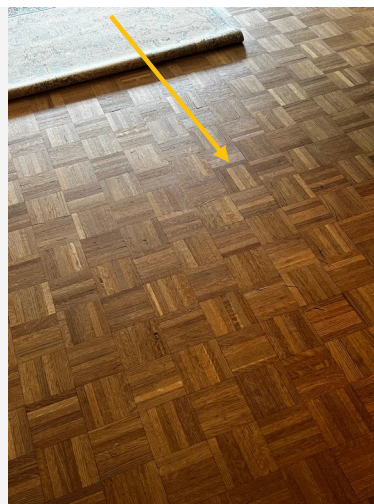
De geïnspecteerde vloerbekleding en plinten zijn niet-asbestverdacht. In het kader van het niet destructief onderzoek konden eventuele onderliggende lagen niet onderzocht worden.

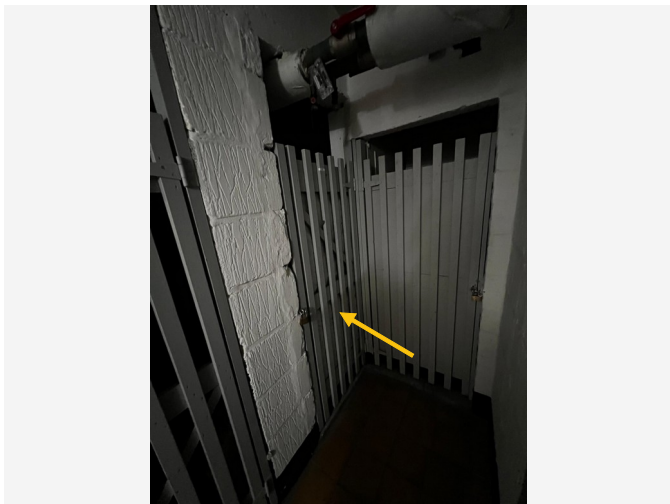
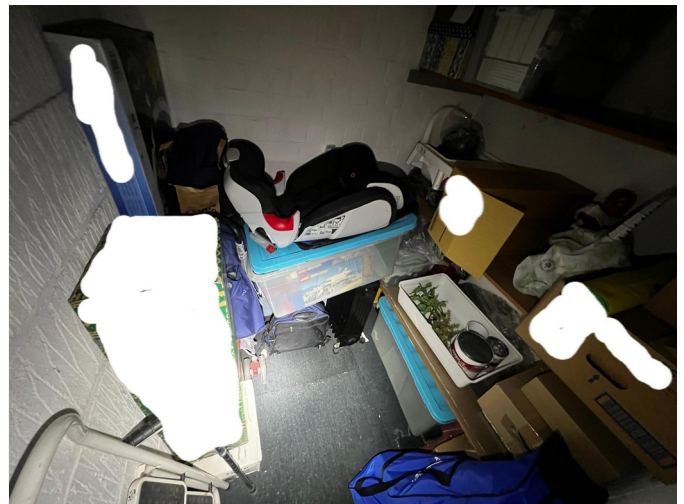
De privatieve kelderberging 29 bestaat uit niet-asbestverdachte toepassingen voor wat betreft de wanden, de vloer en het plafond. In het kader van het niet destructief onderzoek konden eventuele onderliggende lagen niet geïnspecteerd worden.

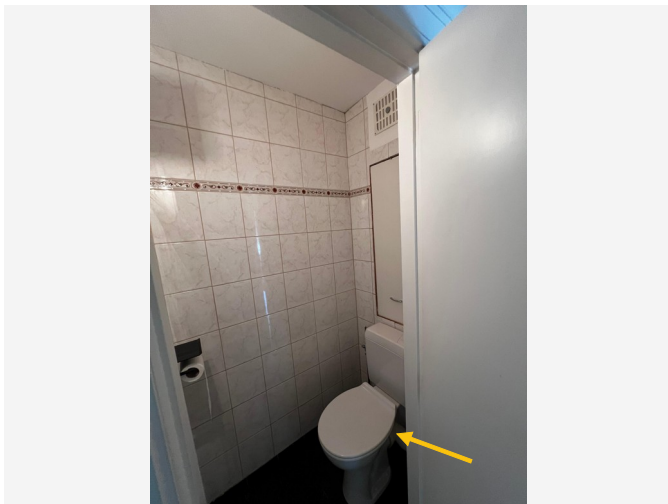
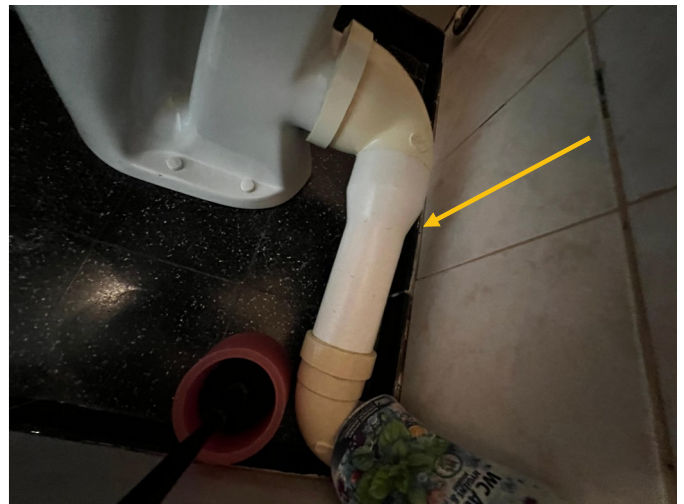
De afvoer van het toilet is niet-asbestverdacht voor wat betreft het zichtbare gedeelte. In het kader van het niet destructief onderzoek konden eventuele onder- of bovenliggende elementen niet geïnspecteerd worden.

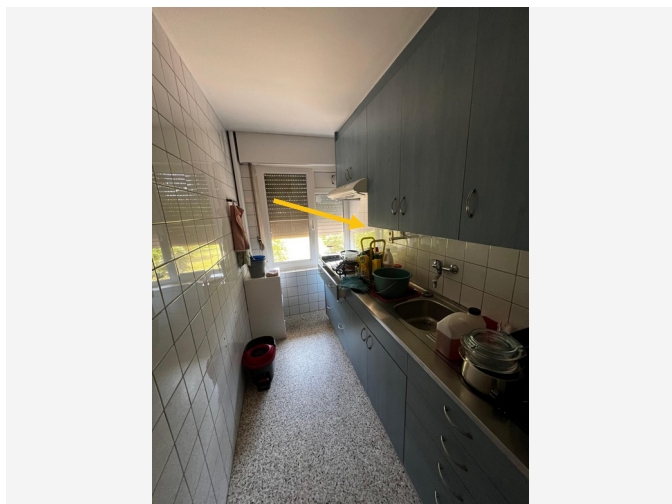
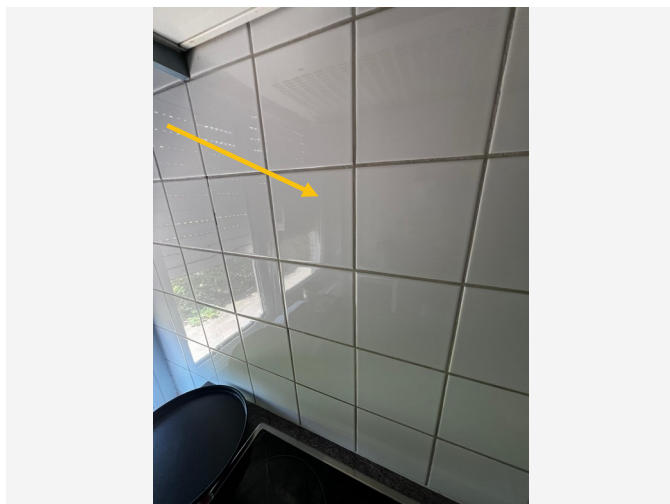
Binnenwanden in de keuken, in de badkamer en in het toilet afgewerkt met een intacte laag faiencetegels zonder zichtbare beschadigingen. Inspectie van de onderliggende lijmlaag is niet mogelijk zonder uitbreiding naar een destructief onderzoek.

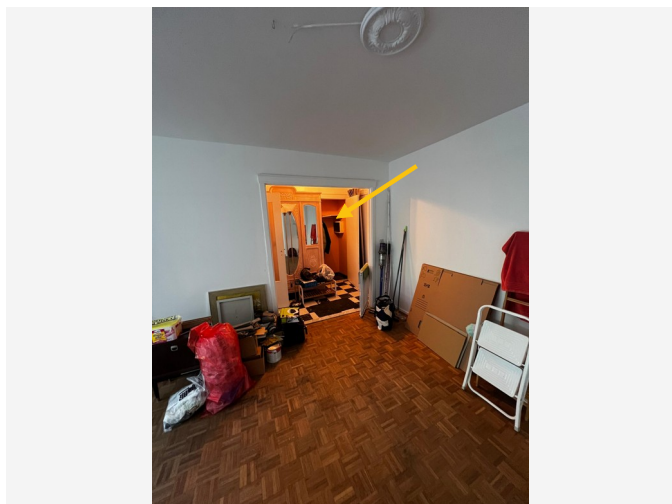
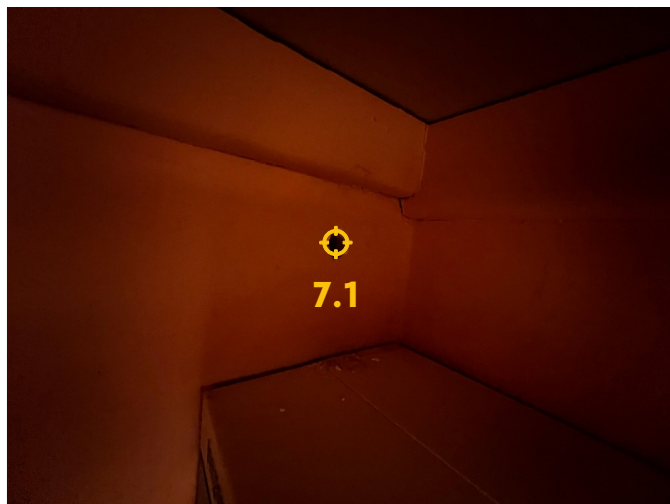
## Fiche 7: Pleisterwerk wanden

Geen asbest

| # | Type | Referentie | Resultaat |
|---|---|---|---|
| 7.1 | Mengmonster | MM03 | Geen asbest |

| Opmerking | <p>Het pleisterwerk aan de wanden werd bemonsterd in de ingemaakte kast in de inkomhal (individuele ruimte) en in de ingemaakte kast in de gang (individuele ruimte). Er is geen zichtbaar pleisterwerk aan de wanden aanwezig in de natte ruimtes (keuken en badkamer). Er is geen traphal noch een stookruimte (collectieve verwarming) aanwezig in het appartement. De twee stalen werden verdeeld in één mengmonster. De aangegeven hoeveelheden berusten op een ruwe inschatting en kunnen niet letterlijk overgenomen worden in het kader van een meetstaat voor eventuele werken. Hieraan kunnen geen rechten worden ontleend.</p> |

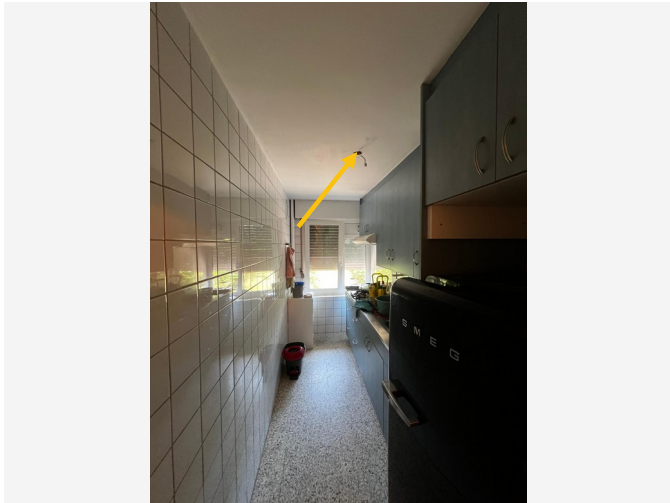
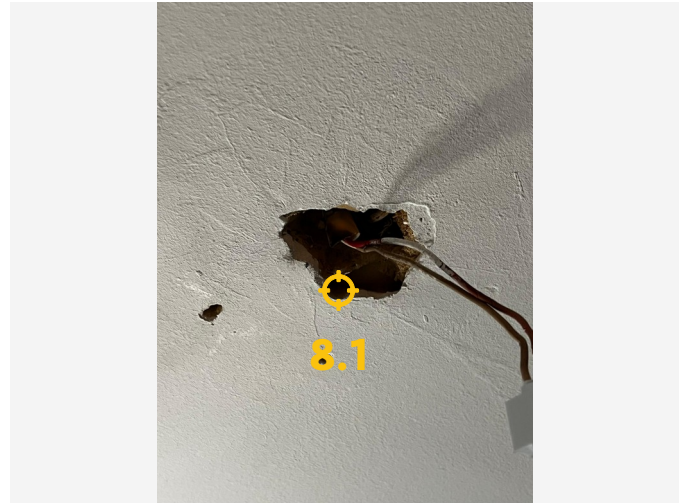
## Fiche 8: Pleisterwerk plafonds

Geen asbest

| # | Type | Referentie | Resultaat |
|---|---|---|---|
| 8.1 | Mengmonster | MM02 | Geen asbest |

| Opmerking | <p>Het pleisterwerk aan de plafonds werd bemonsterd in de ingemaakte kast in de gang (individuele ruimte) en in de keuken (natte ruimte) ter hoogte van een bestaande beschadiging. Er is geen stookruimte (collectieve verwarming) noch een traphal aanwezig in het appartement. De twee stalen werden verdeeld in één mengmonster. De aangegeven hoeveelheden berusten op een zo nauwkeurig mogelijke opmeting en kunnen niet letterlijk overgenomen worden in het kader van een meetstaat voor eventuele werken. Hieraan kunnen geen rechten worden ontleend.</p> |

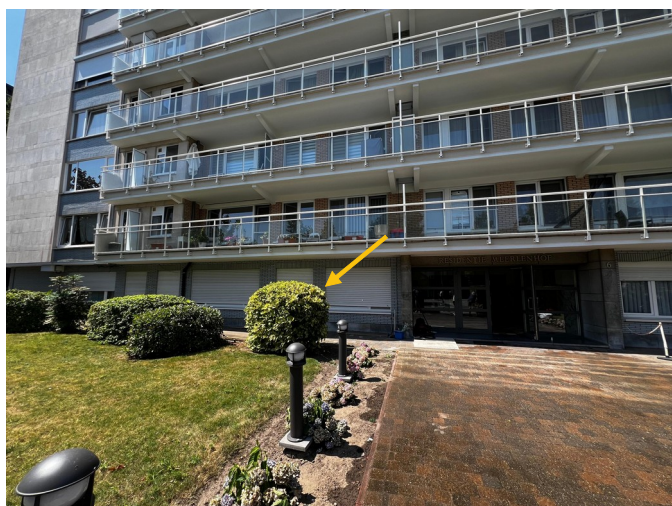
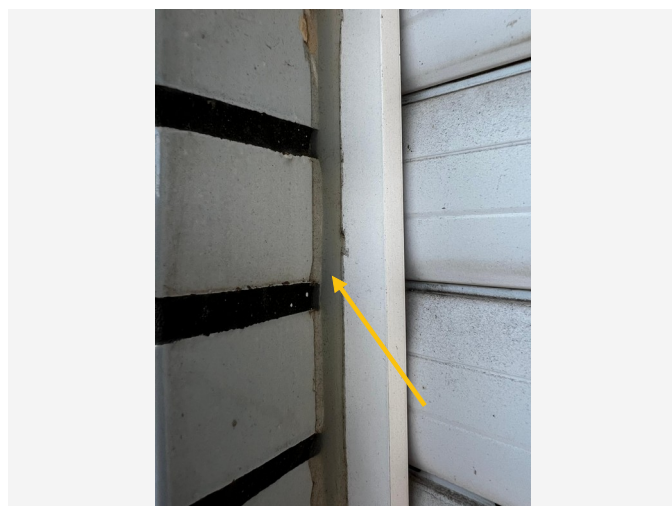
### Fiche 9: Afdichtingsmateriaal aan schrijnwerk

| Beschrijving | Notitie | Terug te vinden op plannen |
|---|---|---|
| Fiche 9: Afdichtingsmateriaal aan schrijnwerk | Geen verdachte mastieken waar te nemen tijdens de inspectie naar de afdichting van het schrijnwerk. In het kader van het niet destructief onderzoek konden eventuele onderliggende lagen niet geïnspecteerd worden. | - |
