# Asbestinventarisatattest

Meetjeslandstraat 55, 2660 Antwerpen

Attestnummer : 20260709-000186.000

# Zone 1: Woning

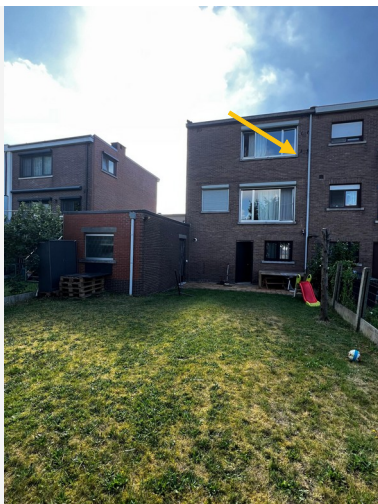
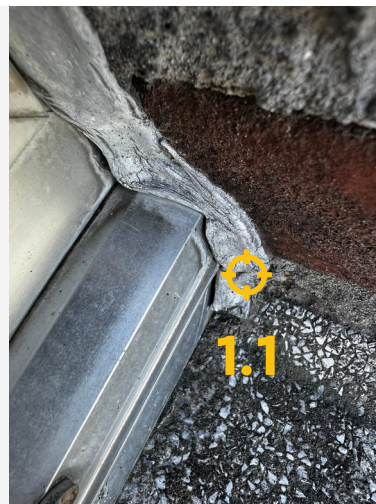
Het asbestmateriaal valt onder de mijlpaal van 2040.

| Eindbeoordeling materiaalarisico | Verhoogd materiaalarisico en/of verhoogde kans op vezelvrijgave |

| Toestand van het materiaal | Matig beschadigd, matig verweerd |

| # | Type | Referentie | Resultaat |
|---|---|---|---|
| 1.1 | Puntmonster | PM01 | Chrysotiel |

| Beschrijving | Mastiek kozijn/muur |
| Opmerking | De grijze pasta-achtige mastiek tussen de aluminium raamkozijnen en de muur werd bemonsterd. De aangegeven hoeveelheden berusten op een ruwe inschatting en kunnen niet letterlijk overgenomen worden in het kader van een meetstaat voor eventuele werken. Hieraan kunnen geen rechten worden ontleend. |

Verwijderen

- Zorg voor een veilig beheer. Vermijd het beschadigen van het asbestmateriaal. Controleer de toestand jaarlijks op wijzigingen.

- Eenvoudige handelingen: mag via doe-het-zelf of door werknemer(s) met opleidingsattest eenvoudige handelingen  
Deze toepassing kan door een aannemer die over een opleidingsattest eenvoudige handelingen beschikt of door een particulier (doe-het-zelf), verwijderd worden indien er geen verhoogd risico op vrijgave van asbestvezels (max. concentratie 0,01 vezels/cm<sup>3</sup> - CODEX Art. VI.3-54) ontstaat en de toepassing voorafgaand wordt gefixeerd/bevochtigd; de individuele elementen zonder machinale werktuigen (boormachine, slijpschijf, hogedrukreiniger,...) en zonder breken of gooien een voor een losgemaakt worden; en ten slotte dubbel en luchtdicht verpakt weggevoerd worden naar een erkend afvalpunt (recyclagepark).

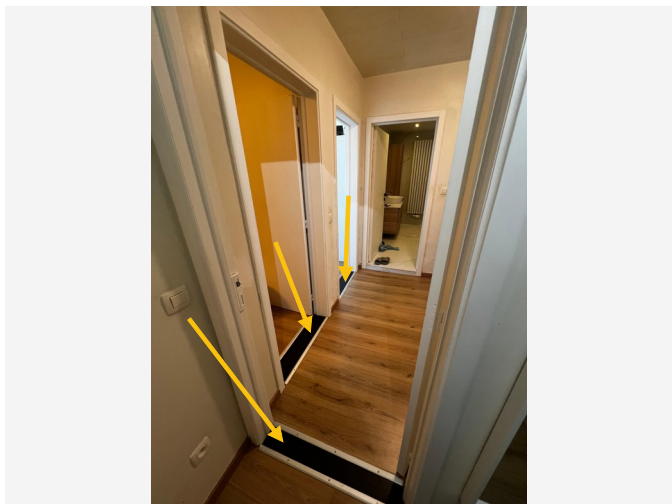
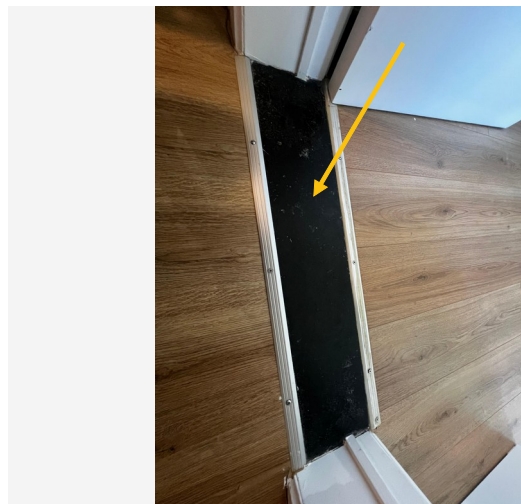
Het asbestmateriaal valt onder de mijlpaal van 2040.

| Eindbeoordeling materiaalrisico | Laag materiaalrisico en/of verlaagde kans op vezelvrijgave |

| Toestand van het materiaal | Licht beschadigd, licht verweerd. Intacte calciumsilicaatplaat of materiaal met categorie 3-gebondenheid |

| Beschrijving | Dorpels type massal |
| Opmerking | <p>De Massal-achtige dorpels kunnen niet bemonsterd worden ingevolge het risico op beschadiging (grotere dan aan de monstername inherente schade). De aangegeven hoeveelheden berusten op een zo nauwkeurig mogelijke opmeting en kunnen niet letterlijk overgenomen worden in het kader van een meetstaat voor eventuele werken. Hieraan kunnen geen rechten worden ontleend.</p> |

Zorgvuldig beheren

- Zorg voor een veilig beheer. Vermijd het beschadigen van het asbestmateriaal. Controleer de toestand jaarlijks op wijzigingen.
- Voer bijkomende staalname(s) uit.

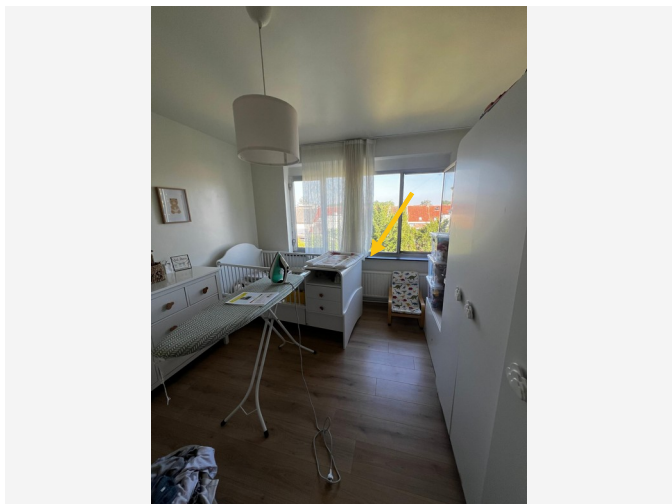
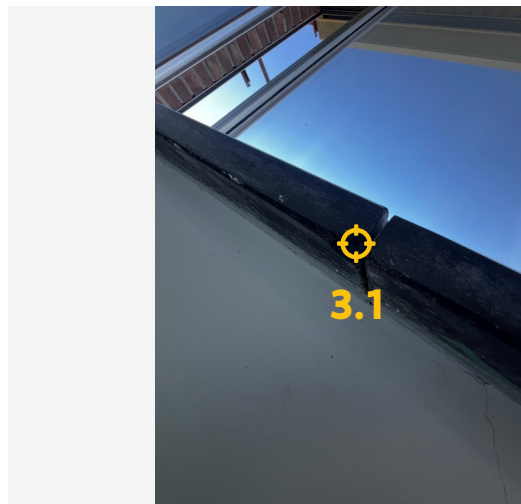
Het asbestmateriaal valt onder de mijlpaal van 2040.

| Eindbeoordeling materiaalisico | Laag materiaalisico en/of verlaagde kans op vezelvrijgave |

| Toestand van het materiaal | Licht beschadigd, licht verweerd. Intacte calciumsilicaatplaat of materiaal met categorie 3-gebondenheid |

| # | Type | Referentie | Resultaat |
|---|---|---|---|
| 3.1 | Puntmonster | PM02 | Chrysotiel |

| Beschrijving | Vensterbank type massal |
| Opmerking | De Massal-achtige vensterbanken werden aan de onderzijde bemonsterd in de slaapkamer 1. De aangegeven hoeveelheden berusten op een zo nauwkeurig mogelijke opmeting en kunnen niet letterlijk overgenomen worden in het kader van een meetstaat voor eventuele werken. Hieraan kunnen geen rechten worden ontleend. |

Zorgvuldig beheren

- Zorg voor een veilig beheer. Vermijd het beschadigen van het asbestmateriaal. Controleer de toestand jaarlijks op wijzigingen.

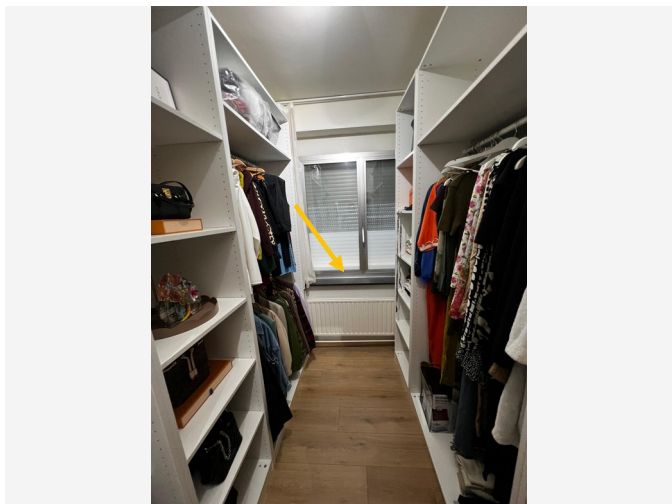
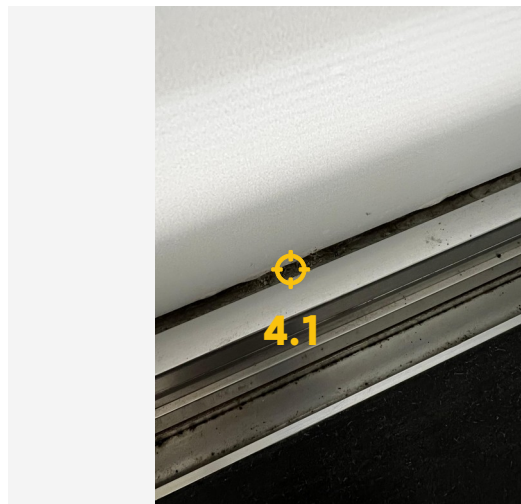
| Opmerking | De grijze harde mastiek tussen de aluminium raamkozijnen en de beglazing werd bemonsterd. De aangegeven hoeveelheden berusten op een ruwe inschatting en kunnen niet letterlijk overgenomen worden in het kader van een meetstaat voor eventuele werken. Hieraan kunnen geen rechten worden ontleend. |

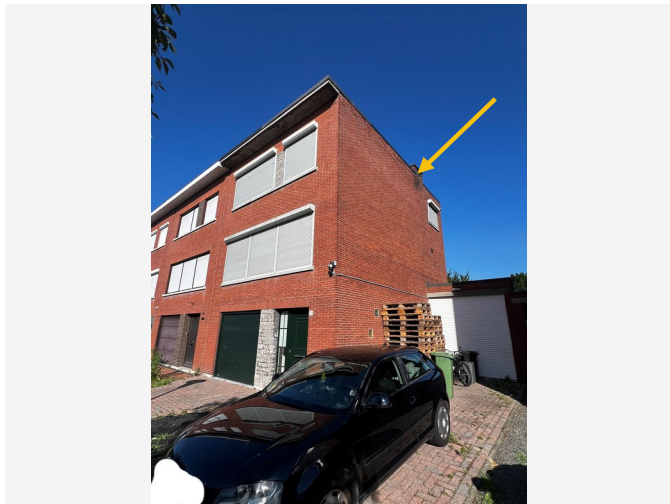
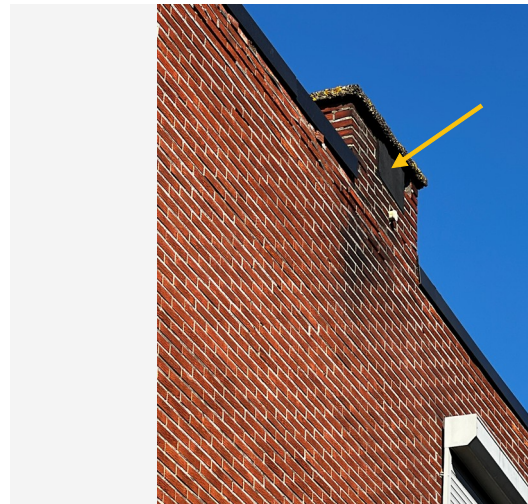
| Opmerking | <p>De roofing op het hoofddak kon niet bemonsterd worden ingevolge een onderzoeksbeperking. Ondanks het feit dat de dakrand dezelfde is als die op de garage en er bijgevolg waarschijnlijk dezelfde roofing werd geplaatst kan dit echter niet visueel worden vastgesteld en dient het materiaal als verdacht te worden opgenomen. Laat dit onderzoeken bij eventuele werken. De aangegeven hoeveelheden berusten op een zo nauwkeurig mogelijke opmeting en kunnen niet letterlijk overgenomen worden in het kader van een meetstaat voor eventuele werken. Hieraan kunnen geen rechten worden ontleend.</p> |

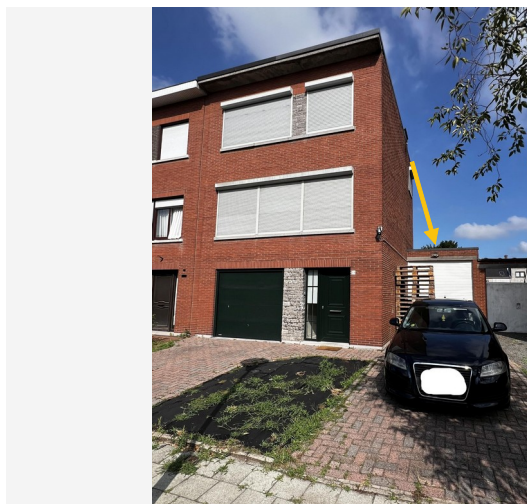
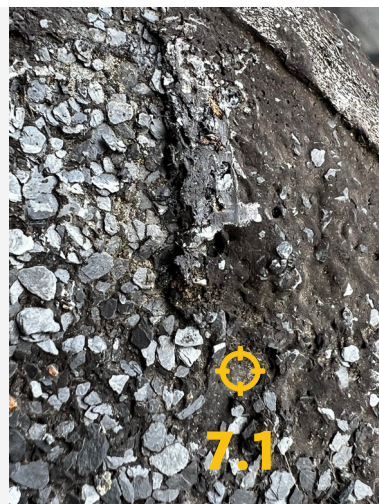
## Fiche 7: Roofing dak garage

Geen asbest

| Opmerking | De roofing op het plat dak van de garage werd bemonsterd ter hoogte van de toplaag om structurele gevolgschade (lekkage) te vermijden. In het kader van het niet destructief onderzoek konden eventuele onderliggende lagen niet geïnspecteerd worden. De aangegeven hoeveelheden berusten op een zo nauwkeurig mogelijke opmeting en kunnen niet letterlijk overgenomen worden in het kader van een meetstaat voor eventuele werken. Hieraan kunnen geen rechten worden ontleend. |

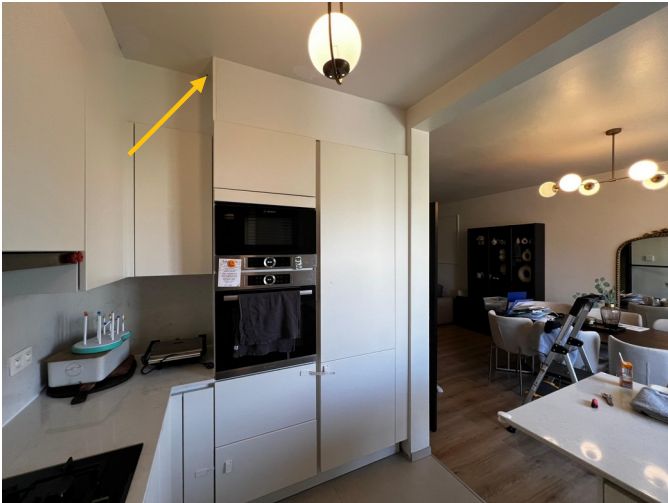
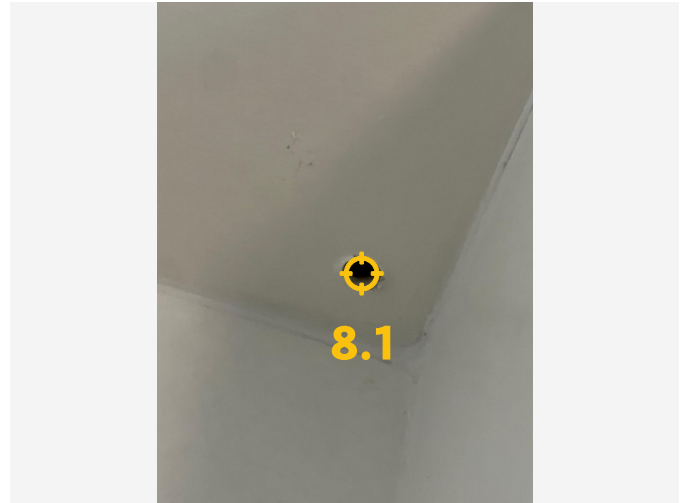
## Fiche 8: Pleisterwerk plafonds

Geen asbest

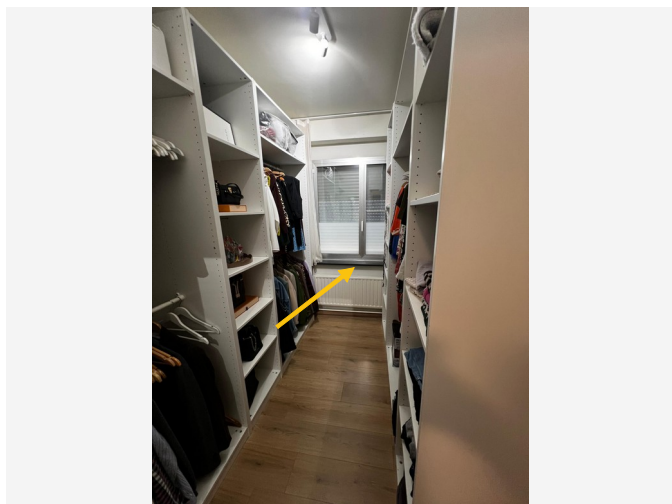
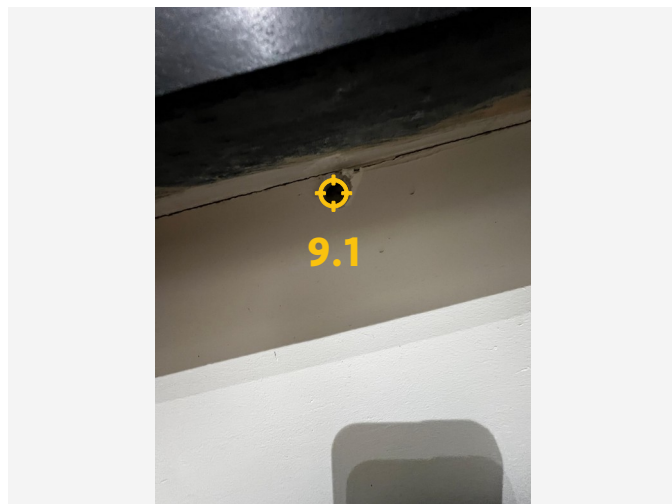
## Fiche 9: Pleisterwerk wanden

Geen asbest

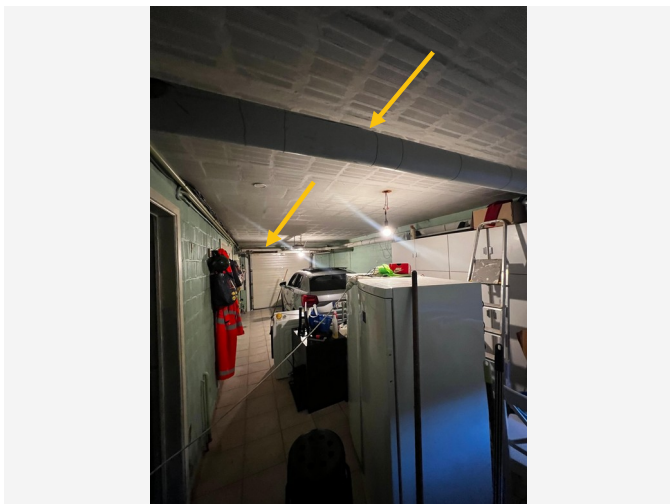
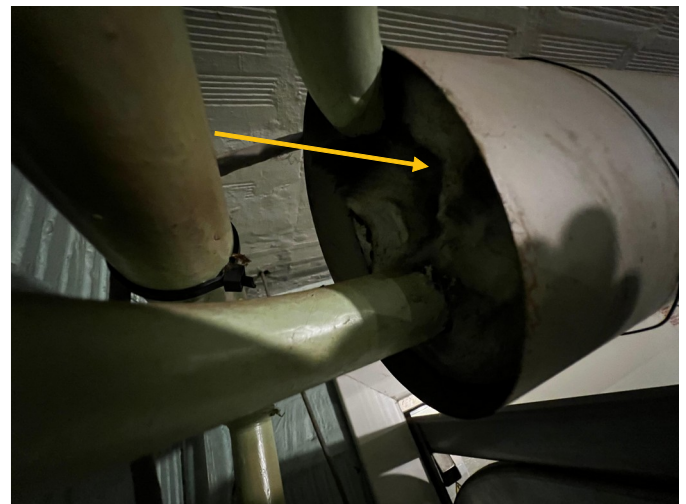
## Fiche 12: Leidingisolatie

| Beschrijving | Notitie | Terug te vinden op plannen |
|---|---|---|
| Fiche 12: Leidingisolatie | De leidingisolatie in de garage bestaat uit een kunststof omhulsel, rolkarton en een kern van minerale wol. Deze toepassingen zijn niet-asbestverdacht. | - |
