Asbestinventarisatetest

Caronstraat 17, 2660 Antwerpen

Attestnummer : 20260702-000185.000

Uitgegeven op : 02.07.2026

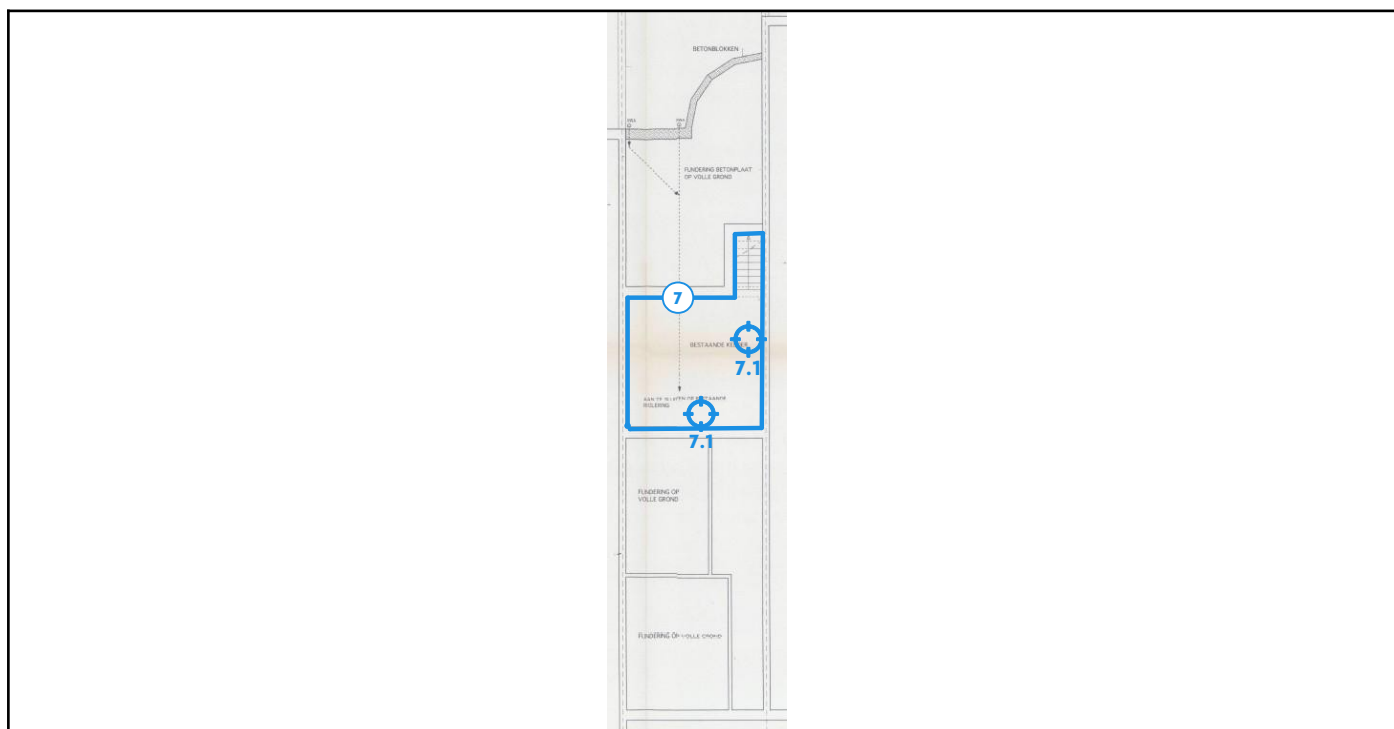
Plan 1.1: Kelder: cementering

Beschrijving	Type	Actie
7. Cementering kelderwanden	Geen asbest	-
7.1 Code: MM02	Mengmonster	-

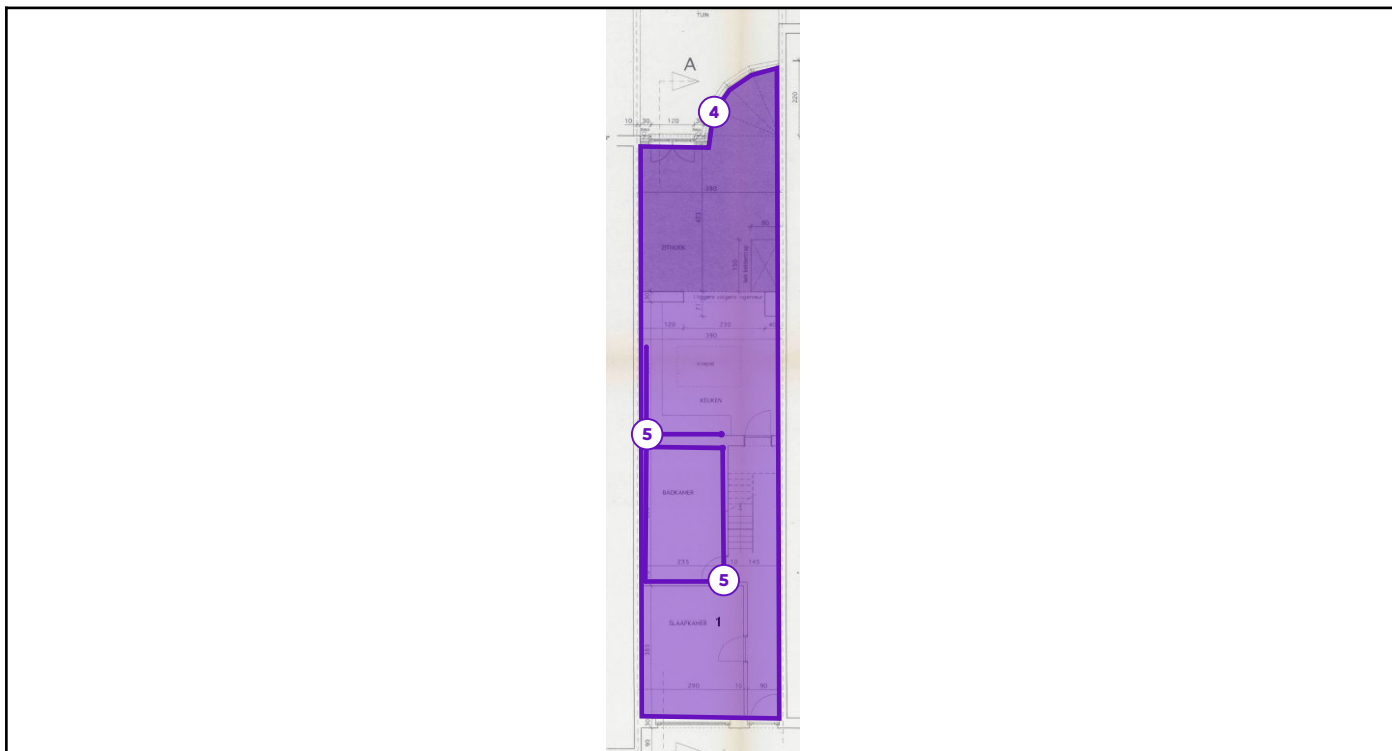
Plan 1.2: GLV: valse plafonds-tegellijm

Beschrijving	Type	Actie
4. Valse plafonds	Advies	-
5. Tegellijm achter faiencetegels	Advies	-

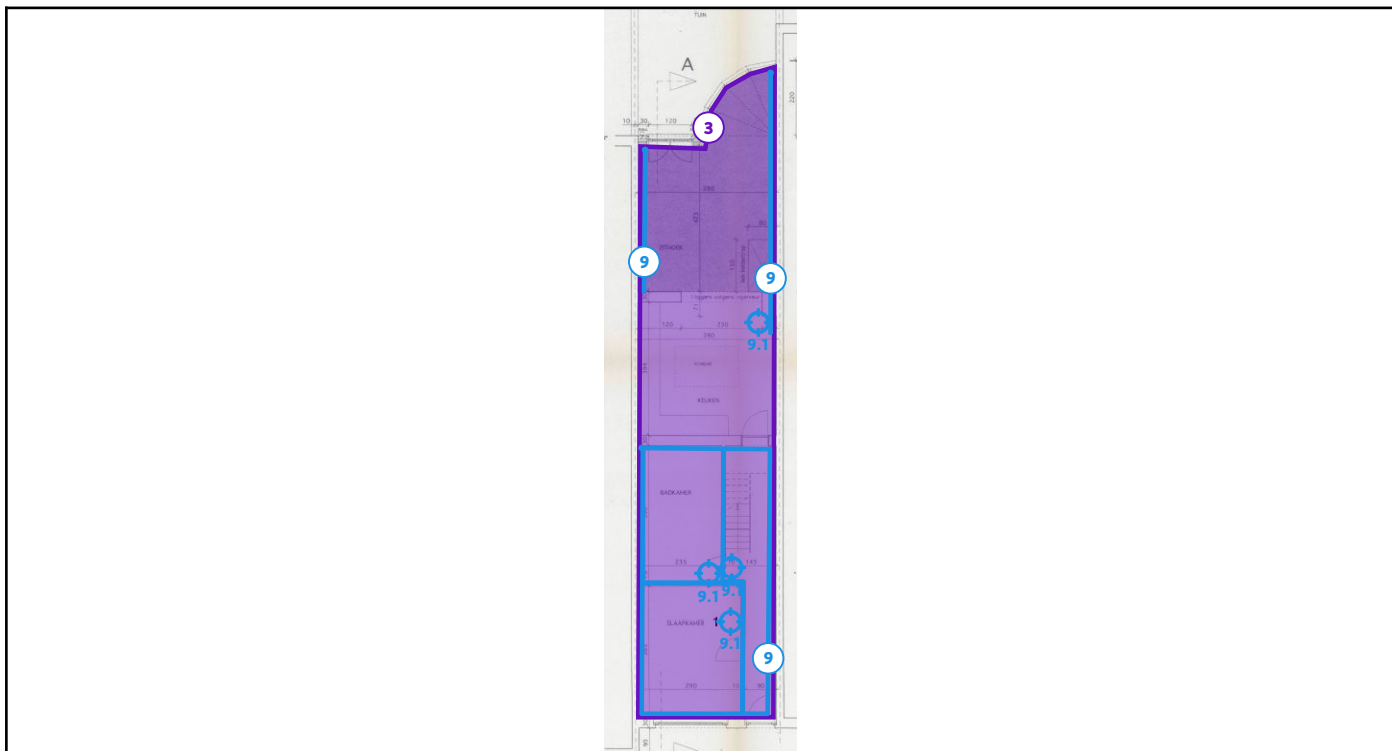
Plan 1.3: GLV: vloeren-pleister wanden

Beschrijving	Type	Actie
3. Vloeren	Advies	-
9. Pleisterwerk wanden	Geen asbest	-
9.1 Code: MM01	Mengmonster	-

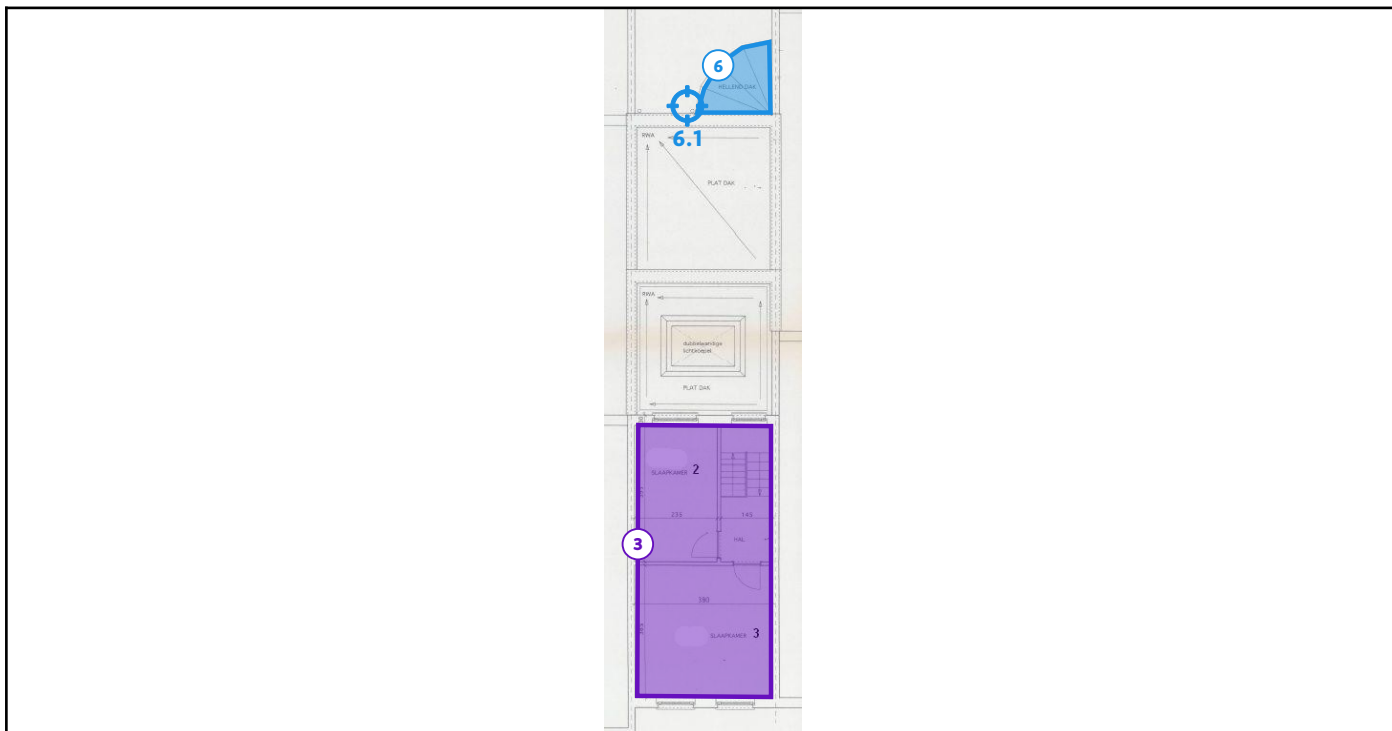
Plan 1.4: 1V: vloeren-roofing

Beschrijving	Type	Actie
3. Vloeren	Advies	-
6. Roofing shingles dak uitbouw zithoek	Geen asbest	-
6.1 Code: PM04	Puntmonster	-

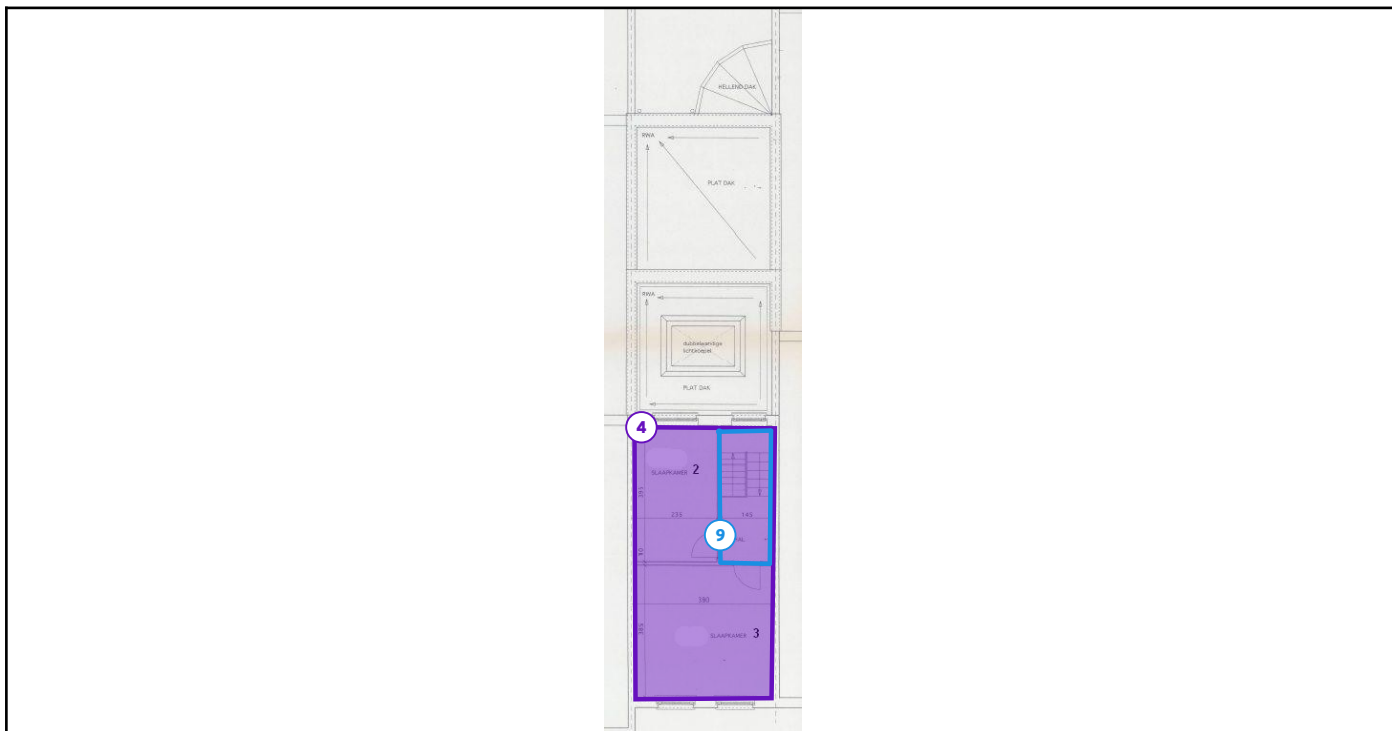
Plan 1.5: 1V: valse plafonds-pleister wanden

Beschrijving	Type	Actie
4. Valse plafonds	Advies	-
9. Pleisterwerk wanden	Geen asbest	-

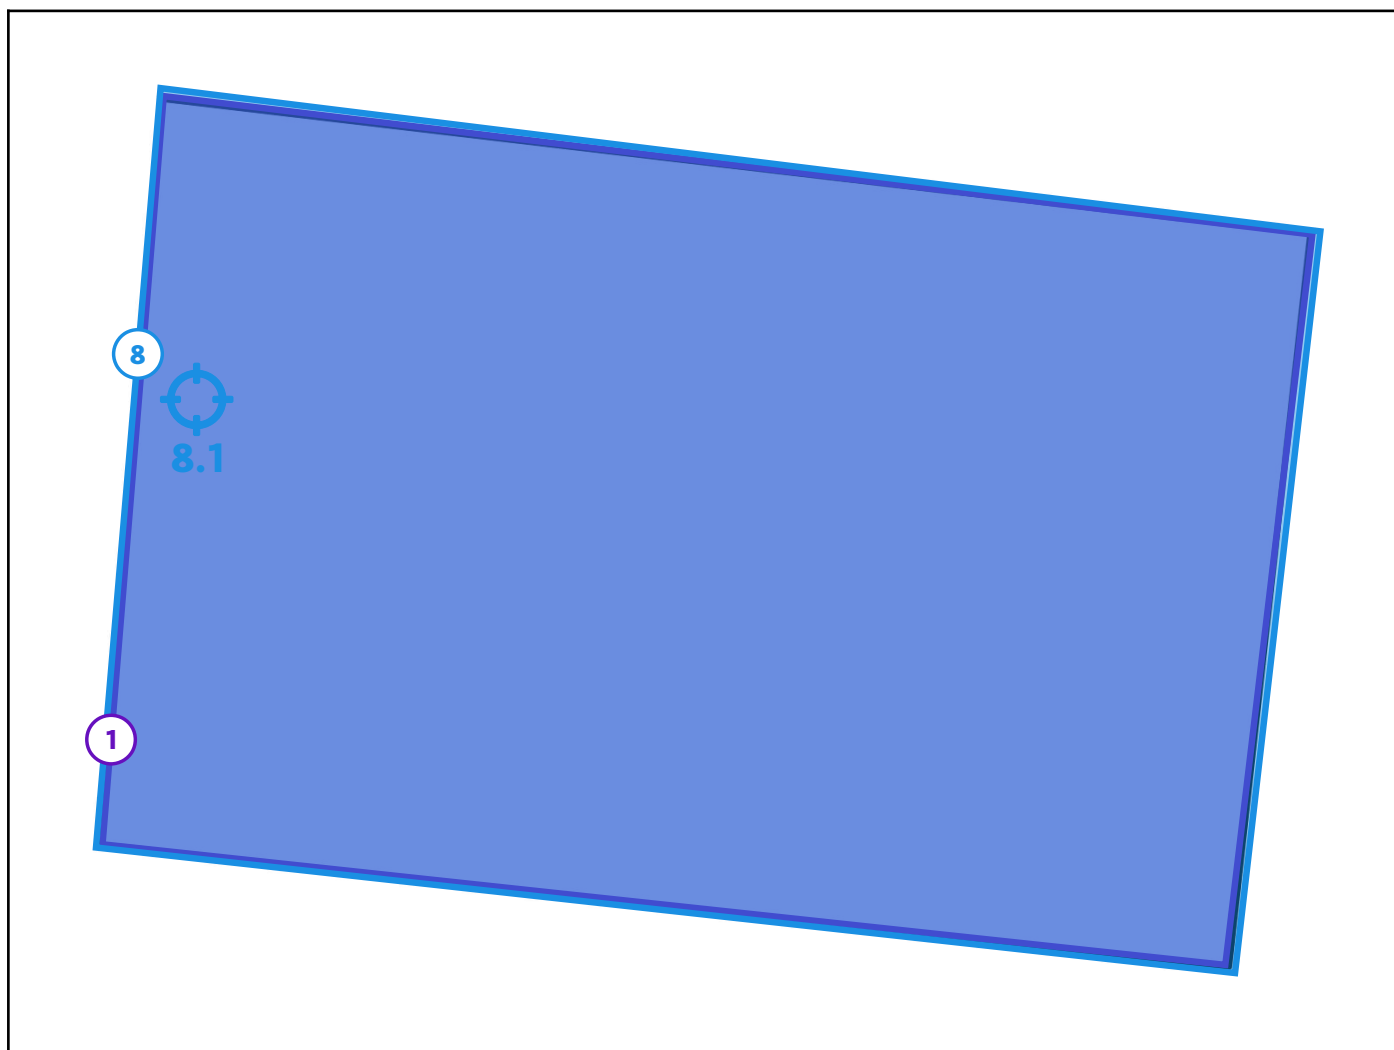
Plan 2.1: Tuinberging plan: roofing

Beschrijving	Type	Actie
1. Tuinberging	Advies	-
8. Roofing tuinberging	Geen asbest	-
8.1 Code: PM03	Puntmonster	-

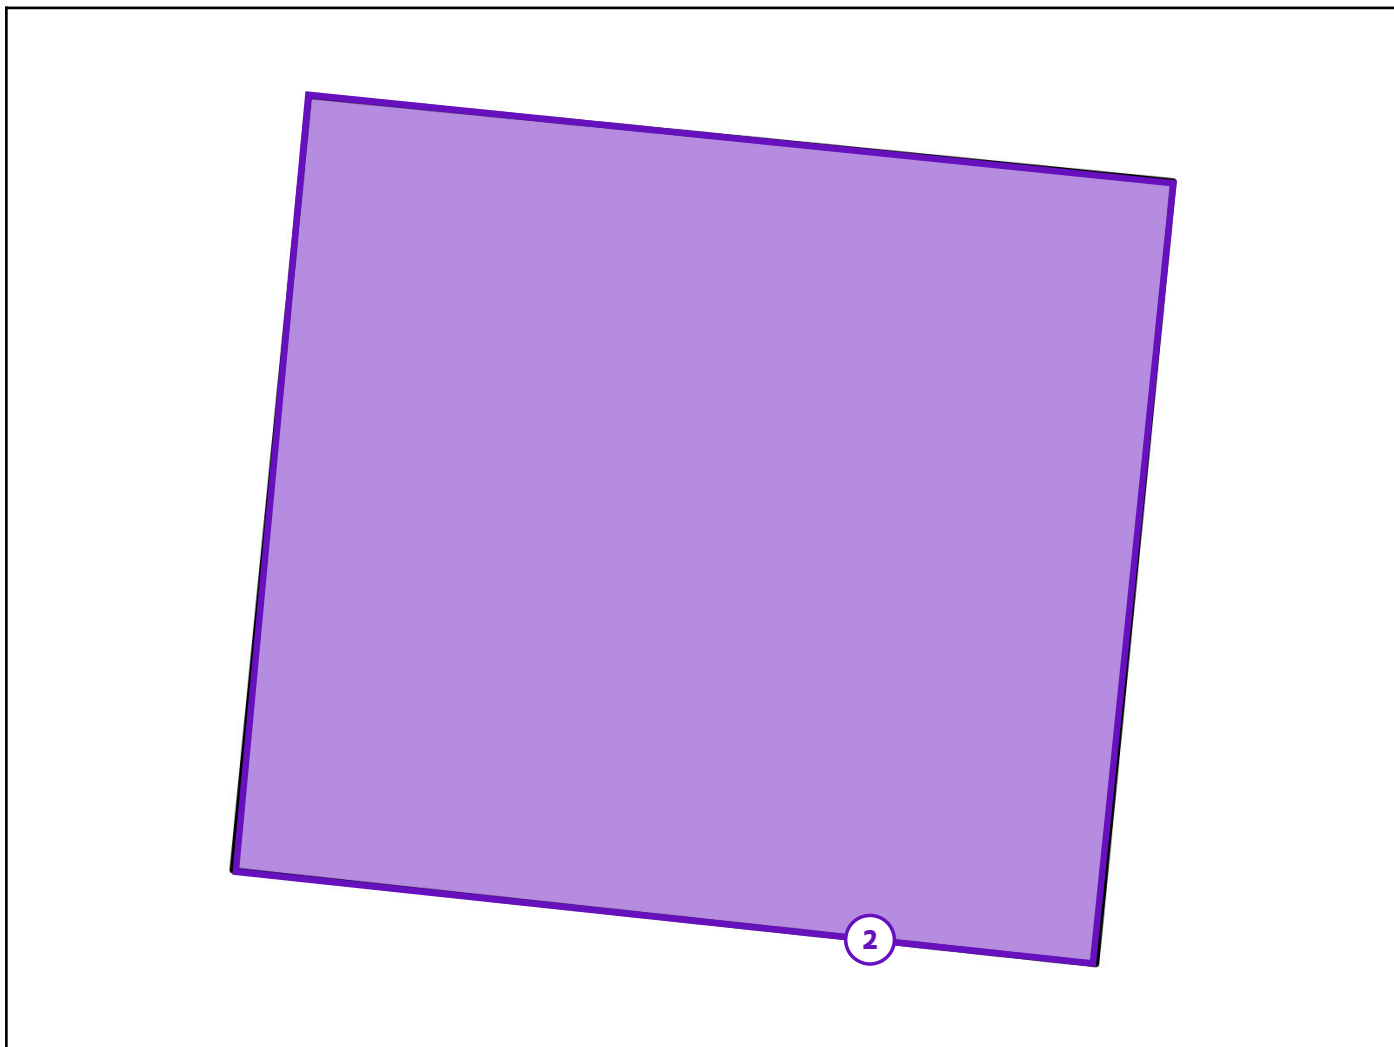
Plan 3.1: Afdak plan

Beschrijving	Type	Actie
2. Afdak	Advies	-

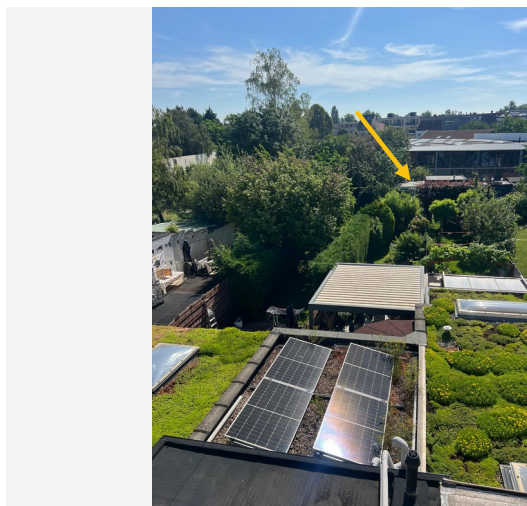
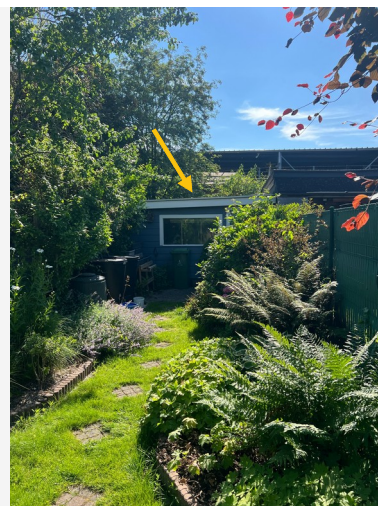
De tuinberging bestaat uit niet-asbestverdachte toepassingen.

Basis voor advies	De asbestdeskundige beoordeelt het materiaal als niet-asbestverdacht.
-------------------	---

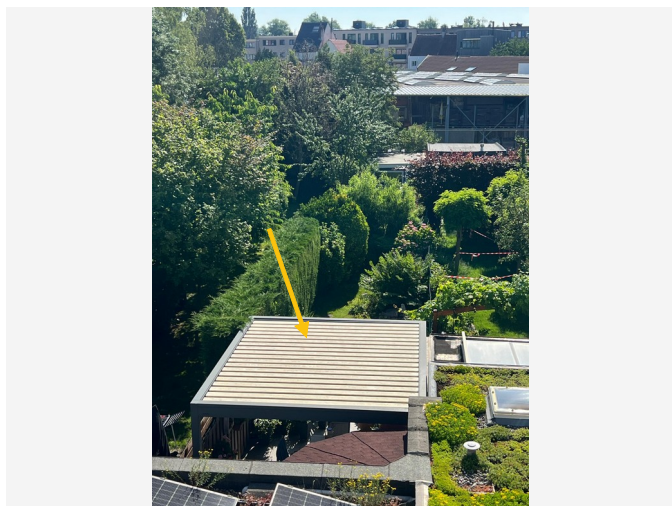
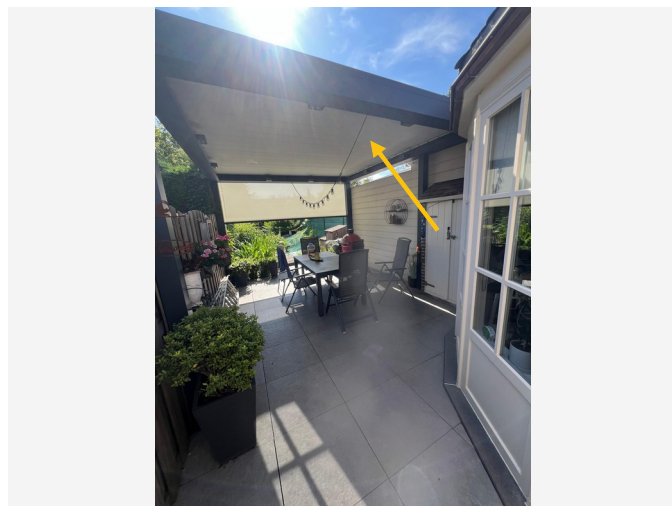
Het afdak aan de achterzijde van de woning bestaat uit niet-asbestverdachte toepassingen.

Basis voor advies	De asbestdeskundige beoordeelt het materiaal als niet-asbestverdacht.
-------------------	---

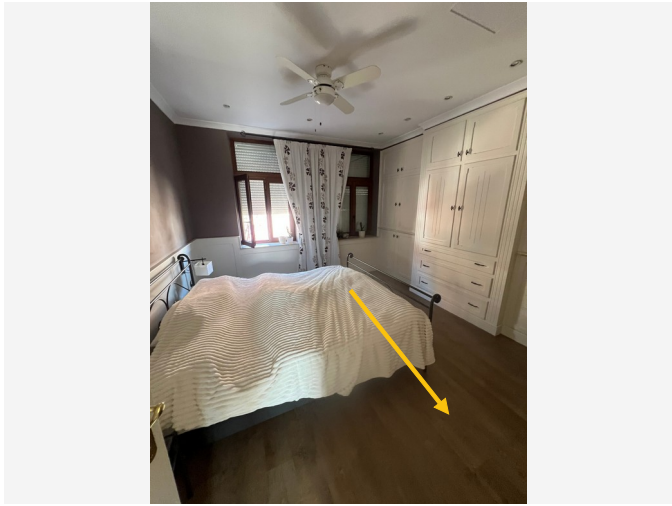
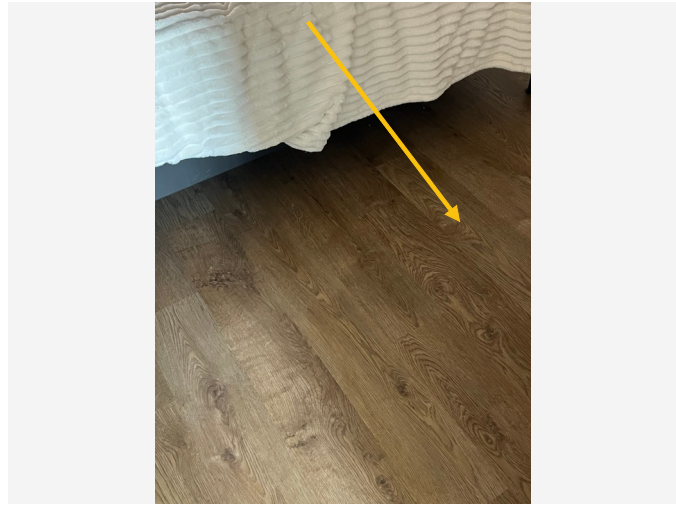
De geïnspecteerde vloerbekleding en plinten zijn niet-asbestverdacht. In het kader van het niet destructief onderzoek konden eventuele onderliggende lagen niet onderzocht worden.

Basis voor advies	De asbestdeskundige beoordeelt het materiaal als niet-asbestverdacht.
--------------------------	---

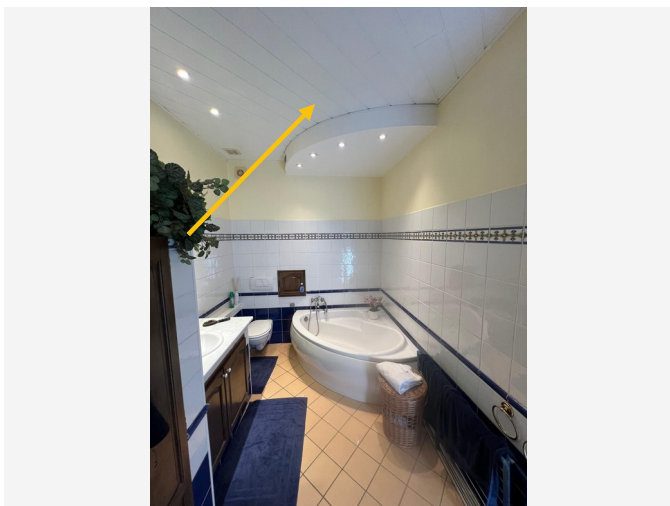
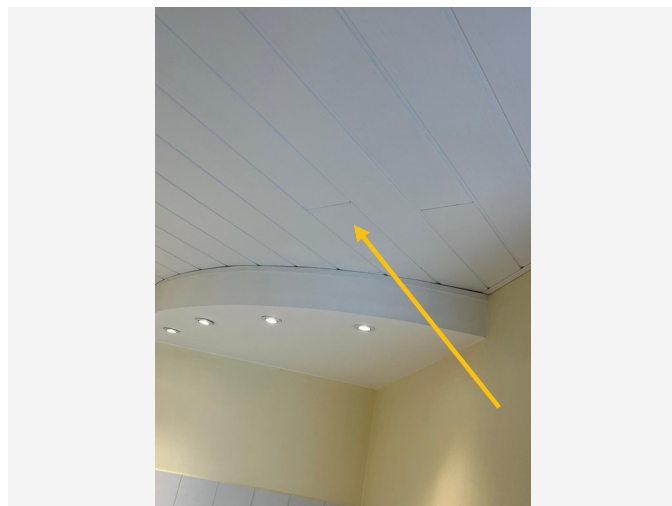
In alle ruimtes zijn valse plafonds in Gyproc, in kunststof of in hout geplaatst. Deze toepassingen zijn niet-asbestverdacht. In het kader van het niet destructief onderzoek konden eventuele onderliggende lagen niet geïnspecteerd worden.

Basis voor advies	De asbestdeskundige beoordeelt het materiaal als niet-asbestverdacht.
--------------------------	---

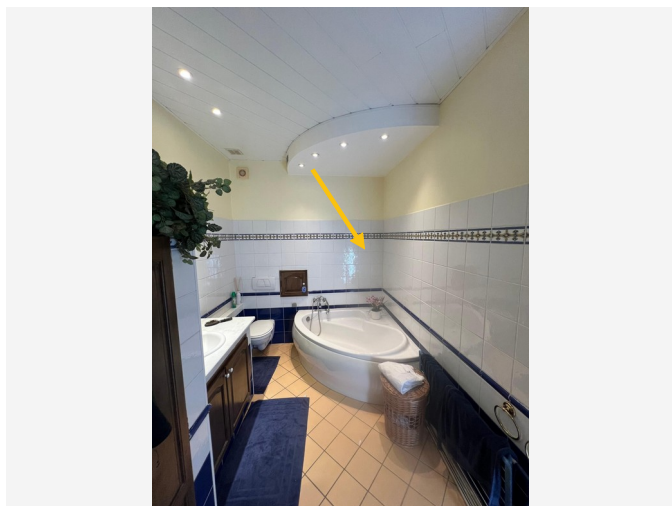
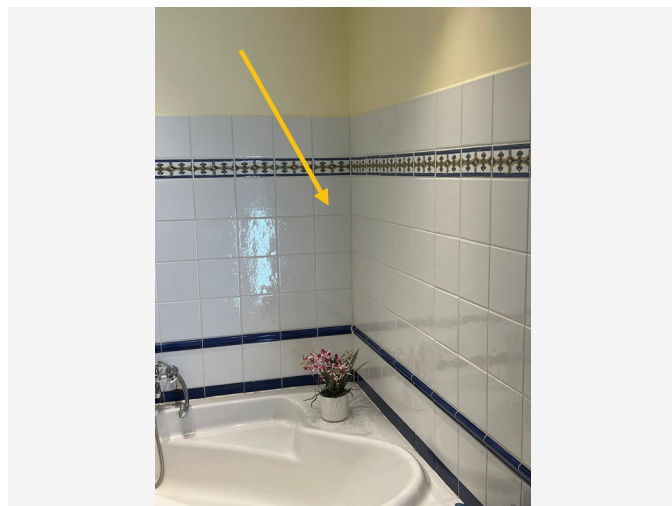
Binnenwanden in de keuken en in de badkamer afgewerkt met een intacte laag faiencetegels zonder zichtbare beschadigingen. Inspectie van de onderliggende lijmlaag is niet mogelijk zonder uitbreiding naar een destructief onderzoek.

Basis voor advies	Beoordeling op basis van expertise met een vaststelling door de asbestdeskundige.
-------------------	---

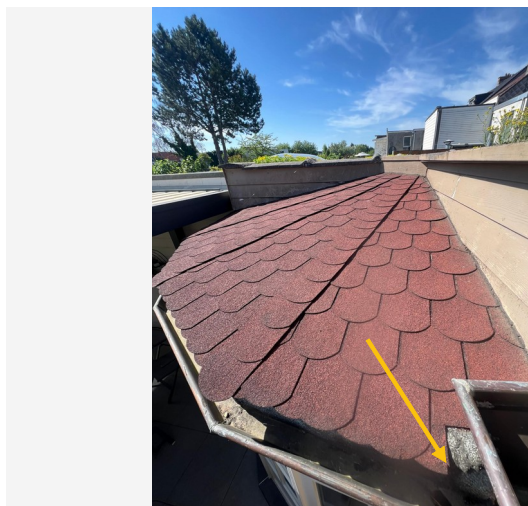
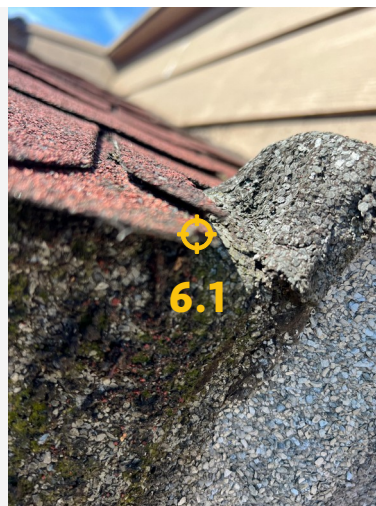
Geen asbest

#	Type	Referentie	Resultaat
6.1	Puntmonster	PM04	Geen asbest

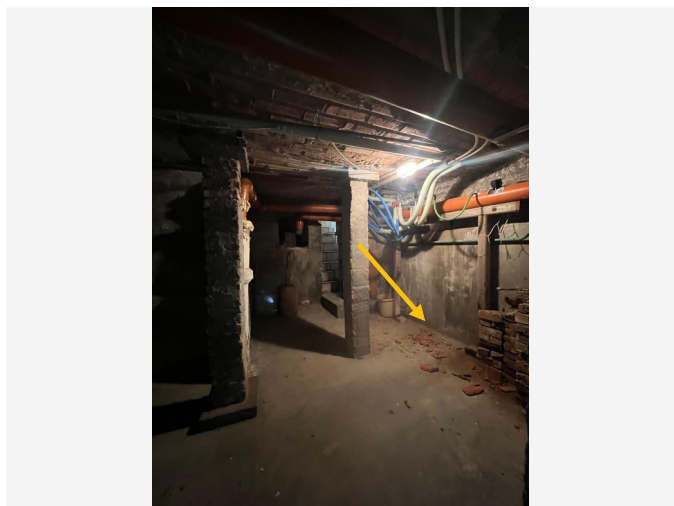
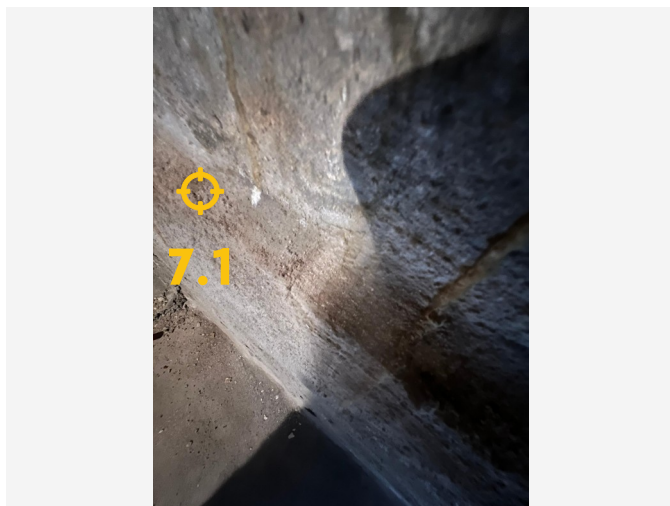
Geen asbest

#	Type	Referentie	Resultaat
7.1	Mengmonster	MM02	Geen asbest

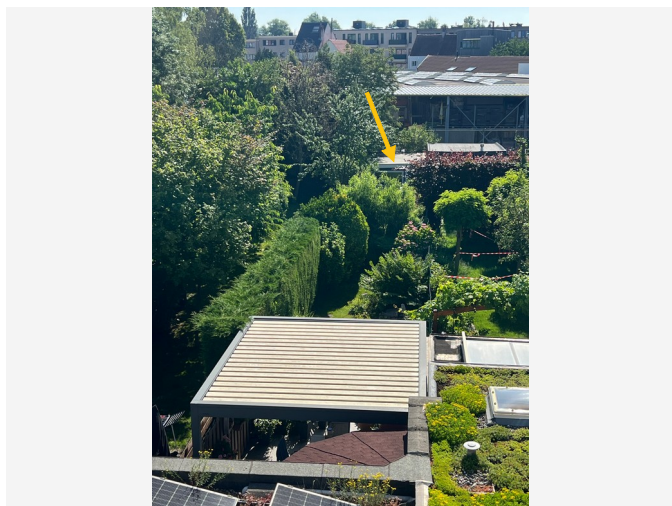
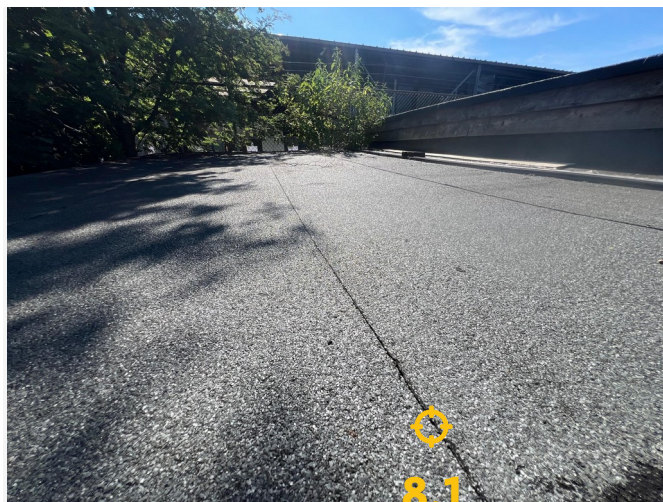
Fiche 8: Roofing tuinberging

Geen asbest

#	Type	Referentie	Resultaat
8.1	Puntmonster	PM03	Geen asbest

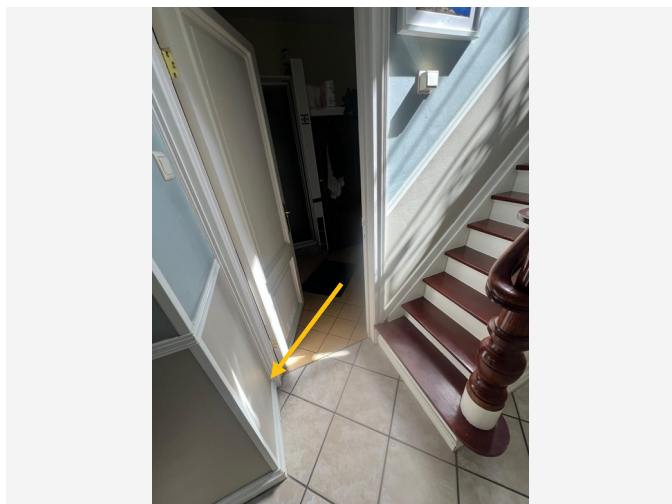
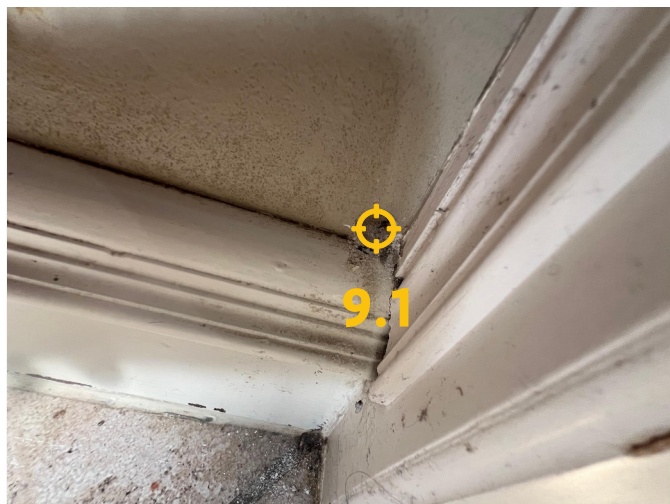
Fiche 9: Pleisterwerk wanden

Geen asbest

#	Type	Referentie	Resultaat
9.1	Mengmonster	MM01	Geen asbest

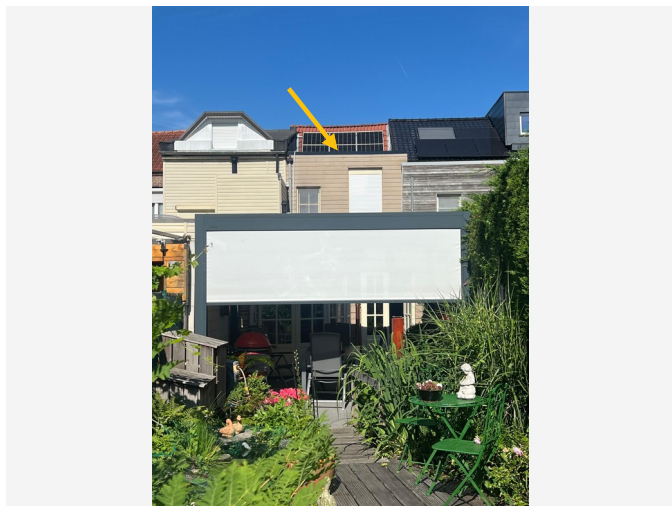
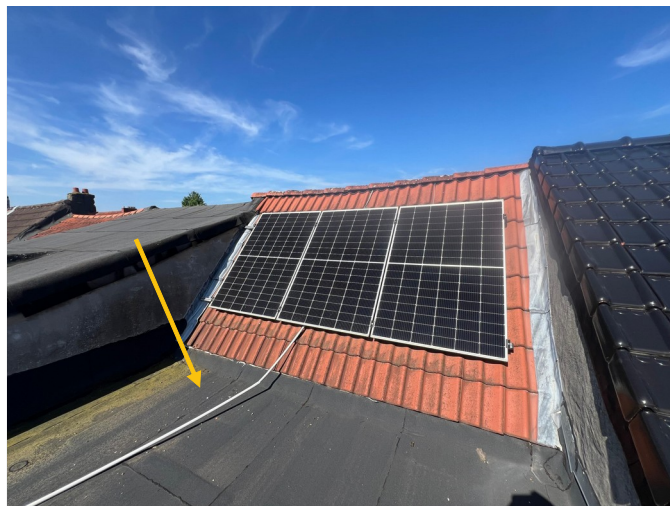
Beschrijving	Notitie	Terug te vinden op plannen
Fiche 10: Dakbedekking platte daken woning	De dakafdichting (roofing) van de platte daken van de woning werd in 2024 vernieuwd. De factuur 2024065 werd als bewijsdocument opgeladen in de databank. In het kader van het niet destructief onderzoek kan er geen uitspraak worden gedaan over eventuele onderliggende lagen.	-
Fiche 11: Materialen onder de dakbedekking	Tijdens de inspectie naar een mogelijk asbestverdacht onderdak stellen wij bij het optillen van een aantal dakpannen vast dat er een indrukbare folie werd geplaatst. Deze toepassing is niet-asbestverdacht. De dakpannen werden op één plaats opgetild aan de achterzijde van de woning.	-
Fiche 12: Dakbedekking hellend dak woning	De dakbedekking van de woning bestaat uit niet-asbestverdachte dakpannen.	-
Fiche 13: Leidingisolatie	De leidingisolatie in de kelder en ter hoogte van de ketel bestaat uit polyethyleen. Deze toepassing is niet-asbestverdacht.	-

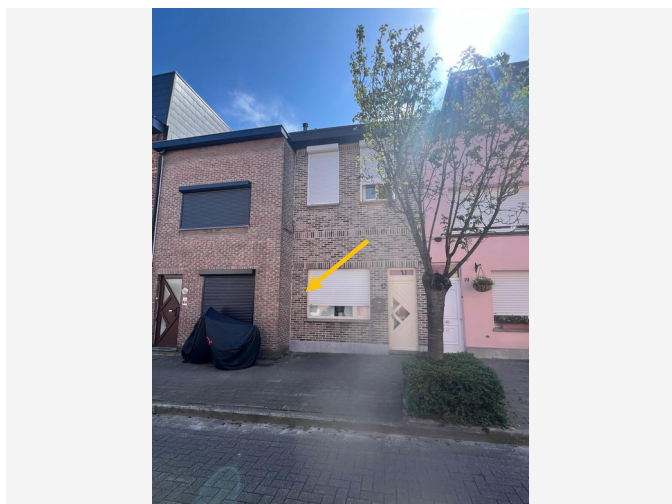
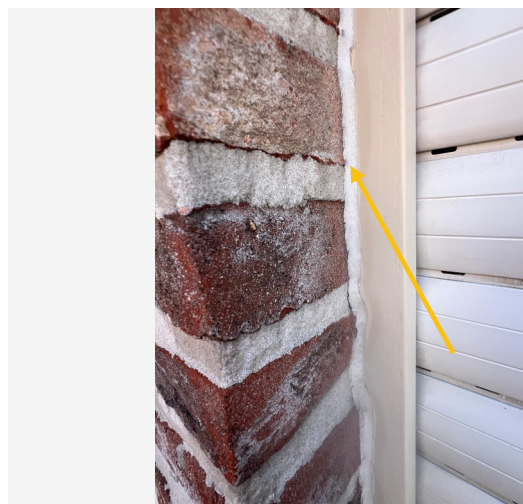
Fiche 14: Afdichtingsmateriaal aan schrijnwerk	Geen verdachte mastieken waar te nemen tijdens de inspectie naar de afdichting van het schrijnwerk. In het kader van het niet destructief onderzoek konden eventuele onderliggende lagen niet geïnspecteerd worden.	-
Fiche 15: Materialen aan de stookketel	Uit de ketelkenplaat van de ketel Junkers Cerapur ZWB30-4C23 kunnen we afleiden dat het productiejaar 2013 betreft. Omwille van het bouwjaar (na 2000) kunnen de toepassingen (dichtingen) in het toestel als niet-asbestverdacht worden beschouwd. Ook rond de stookketel bevinden zich geen asbestverdachte materialen.	-
Fiche 16: Materialen van rookgaskanalen	Het zichtbare deel aan de binnen- en aan de buitenzijde van de rookgasafvoer is niet-asbestverdacht.	-
