# Asbestinventarisatetest

Wechelsebaan 10, 2275 Lille

Attestnummer : 20250902-000006.000

Uitgegeven op : 02.09.2025

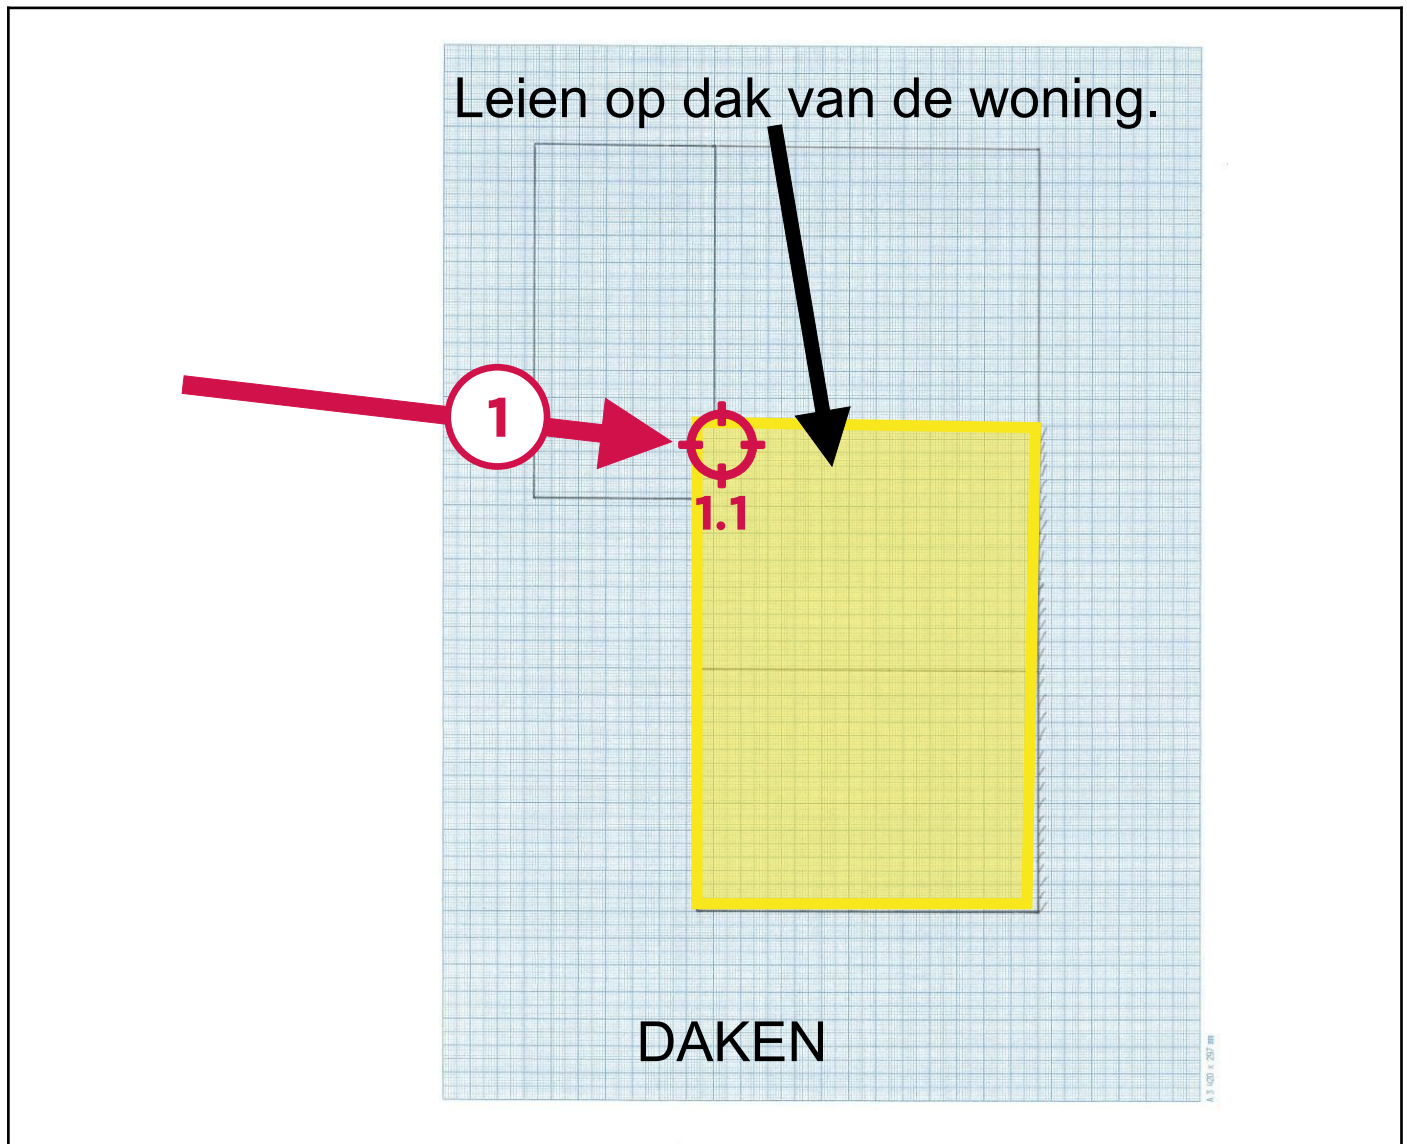
## Plan 1.7: Daken leien op woning

| Beschrijving | Type | Actie |
|---|---|---|
| 1. Leien op woning | Asbestmateriaal | Dringend verwijderen |

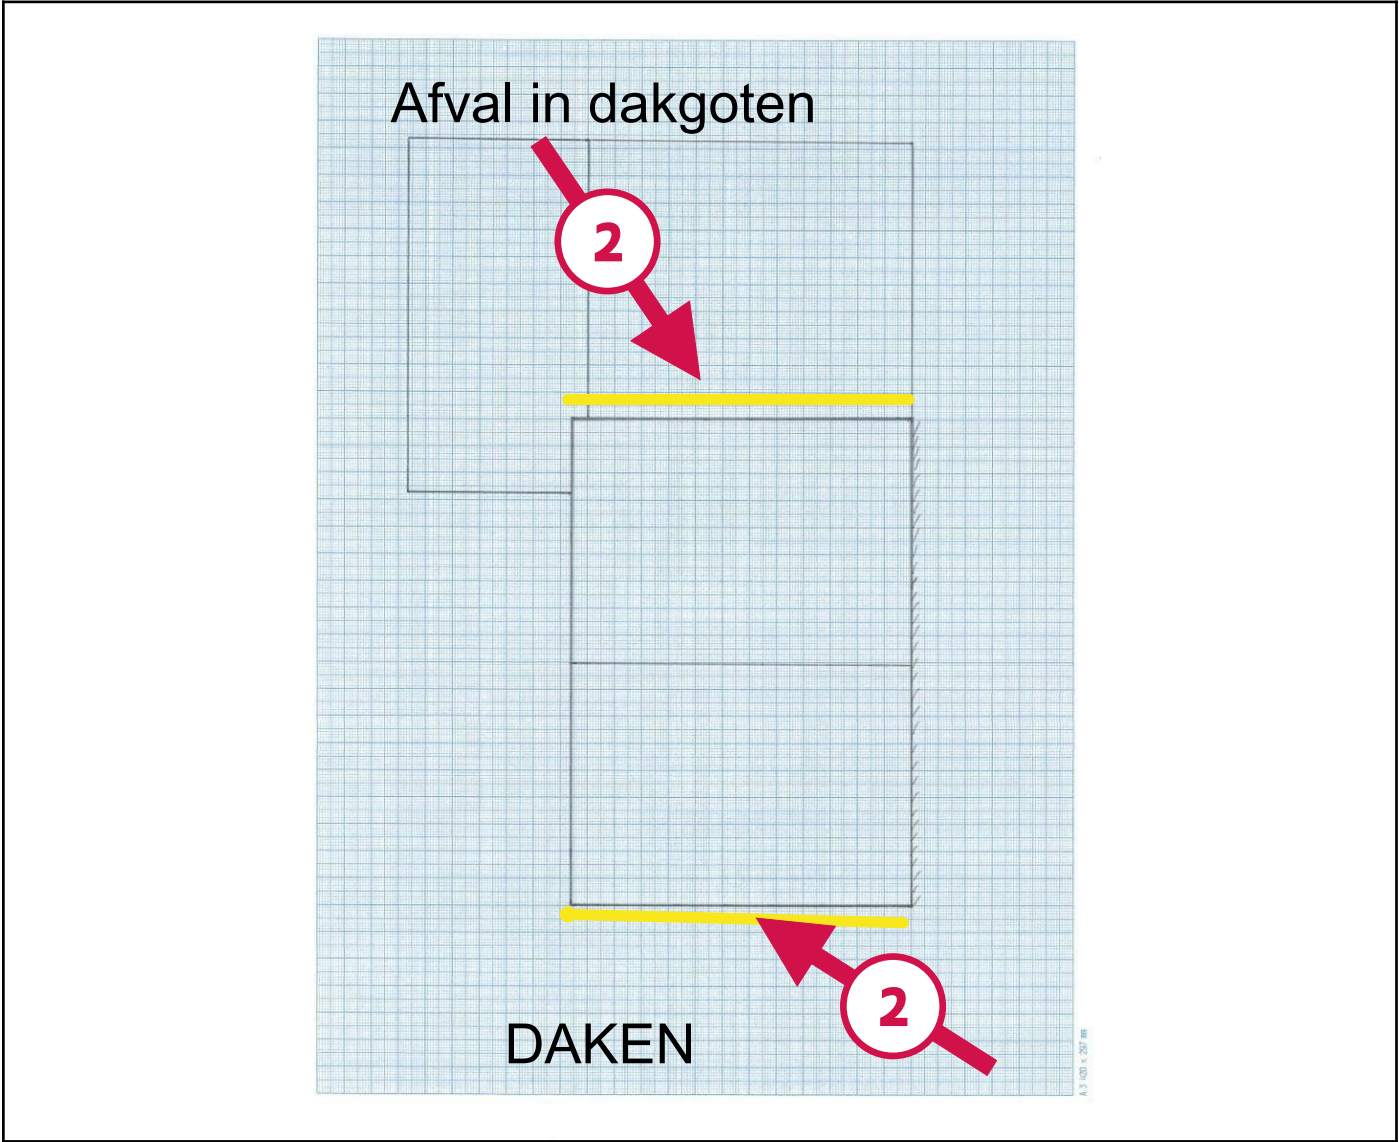
# Plan 1.8: Daken afval in dakgoot

| Beschrijving | Type | Actie |
|---|---|---|
| 2. Afval in de dakgoten van de woning | Asbestmateriaal | Dringend verwijderen |

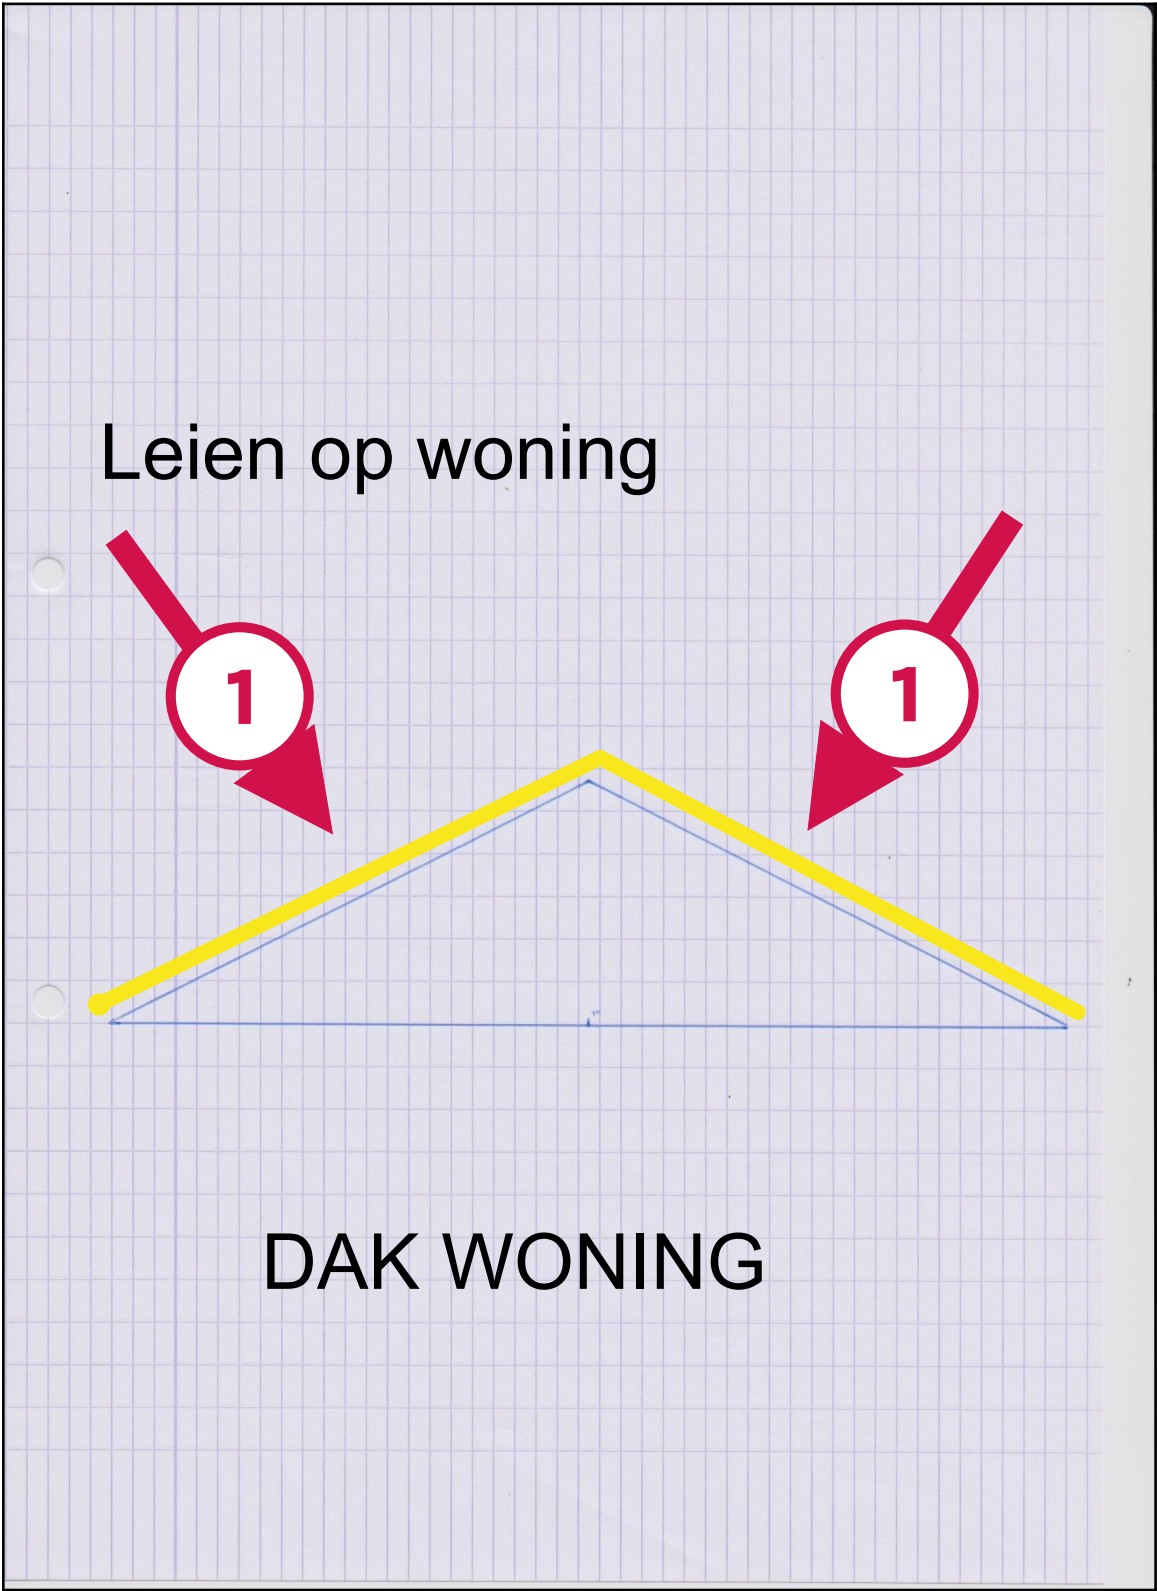
Legende van plan 1.9: Scan\_20250822 (3) kopie

| 1. Leien op woning | Asbestmateriaal | Dringend verwijderen |

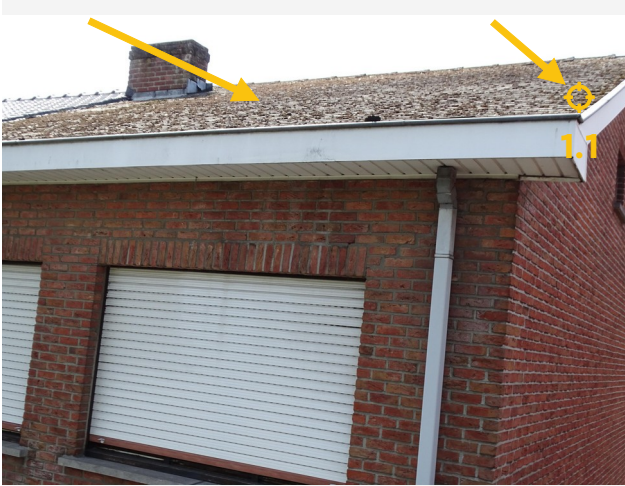
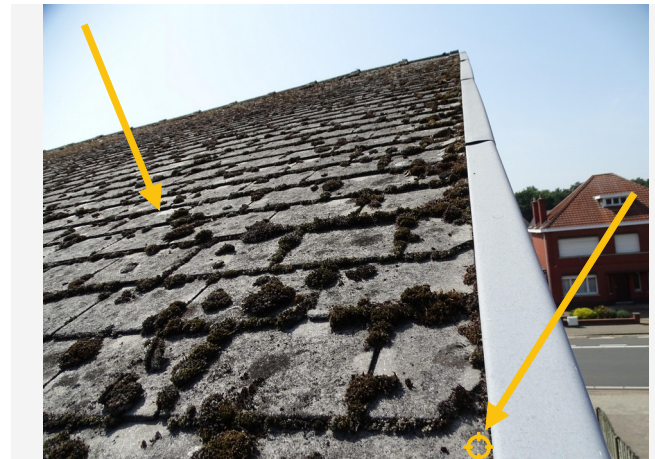
Het asbestmateriaal valt onder de mijlpaal van 2034.

Dringend verwijderen

| Eindbeoordeling materiaalrisico | Hoog materiaalrisico en/of hoge kans op vezelvrijgave |

| Gebondenheid | Categorie 1: hechtgebonden in oorsprong |
| Asbestsoort (vezeltype) | Alleen chrysotiel |
| Asbestconcentratie | Laag (< 50%) |
| Afschermingsgraad van het gehele materiaal | Geheel of deels (ook) vrij aan binnenluchtstromen |
| Toestand van het materiaal | Zwaar beschadigd, zwaar verweerd |

| # | Type | Referentie | Resultaat |
|---|---|---|---|
| 1.1 | Puntmonster | 05 | Chrysotiel |

| Beschrijving | Leien op woning |
| Asbestmateriaal | Dak- en gevelbekleding - Lei, shingle |

- Sluit de ruimte luchtdicht af en vermijd het betreden van de ruimte.
- Verwijder dit asbestmateriaal zo snel mogelijk. Volg de toestand goed op.
- Hemelwater dat afspoelt van asbestcement daken of gevels kan asbestdeeltjes bevatten. Gebruik het enkel voor gesloten circuits (bv. spoelen toiletten). Reinig na het vervangen van het dak of de gevel de dakgoten en regenwaterput of -ton om asbesthoudend sediment of slib te verwijderen

- Eenvoudige handelingen: enkel door erkend asbestverwijderaar  
Verwijderen zonder te breken, met persoonlijke beschermingsmiddelen, geen personen in de onmiddellijke omgeving tijdens deze werken. Eenvoudige handelingen: Artikel VI.3-54 CODEX Welzijn op het werk Vlarema II Artikel 4.7.01 en 6.4.0.1.

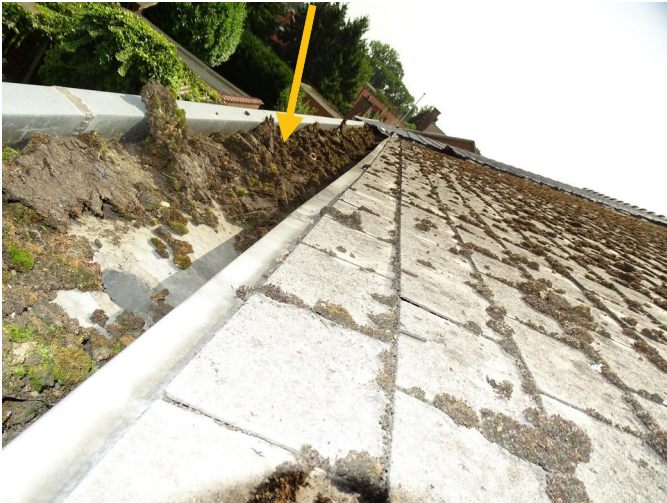
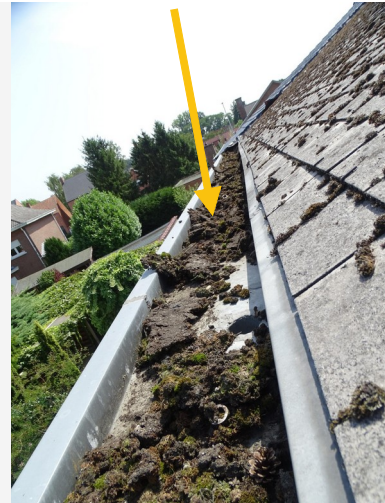
Het asbestmateriaal valt onder de mijlpaal van 2040.

**Dringend verwijderen**

| Type afvalstof | Betreft resten (contaminatie) van verwerking of beschadiging |
| Bron van de resten | mos en asbestvezels van het leien dak |
| Gebondenheid resten | Niet hecht |
| Hoeveelheid (gewicht - aantal) | <ul style="list-style-type: none"><li>• 100,00 kg - 1 stuk</li></ul> |

- Verwijder het asbestafval.

- Eenvoudige handelingen: enkel door erkend asbestverwijderaar  
Verwijderen zonder stof te maken, eerst bevochtigen, met persoonlijke beschermingsmiddelen, geen personen in de onmiddellijke omgeving tijdens deze werken. Eenvoudige handelingen: Artikel VI.3-54 CODEX Welzijn op het werk Vlarema II Artikel 4.7.01 en 6.4.0.1.

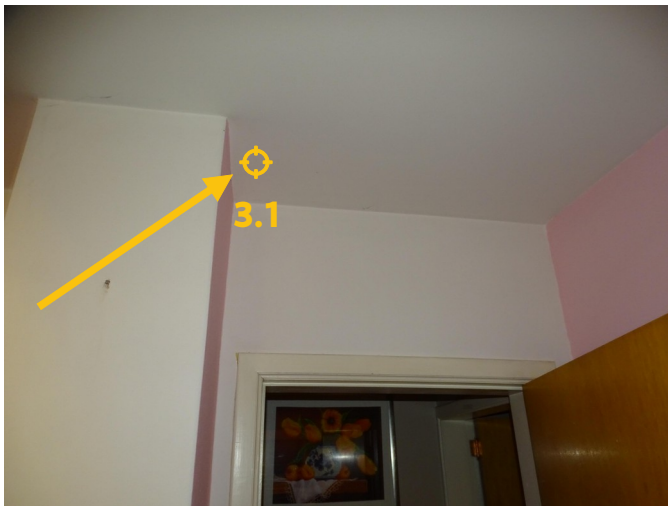
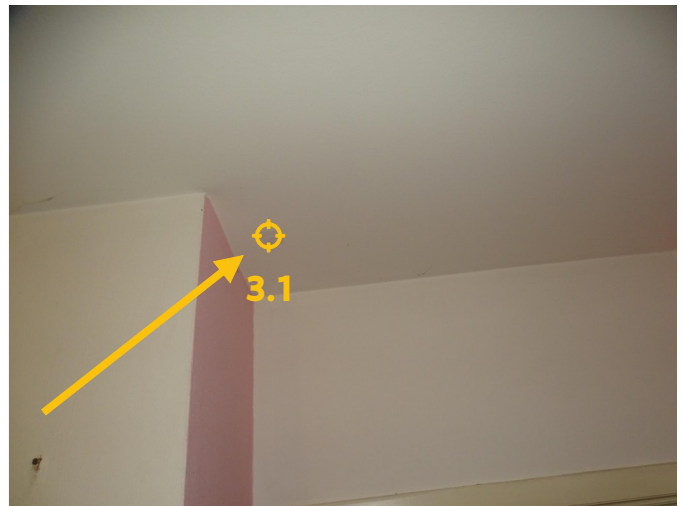
## Fiche 3: Pleisterwerken plafonds

Geen asbest

| # | Type | Referentie | Resultaat |
|---|---|---|---|
| 3.1 | Mengmonster | 02 | Geen asbest |

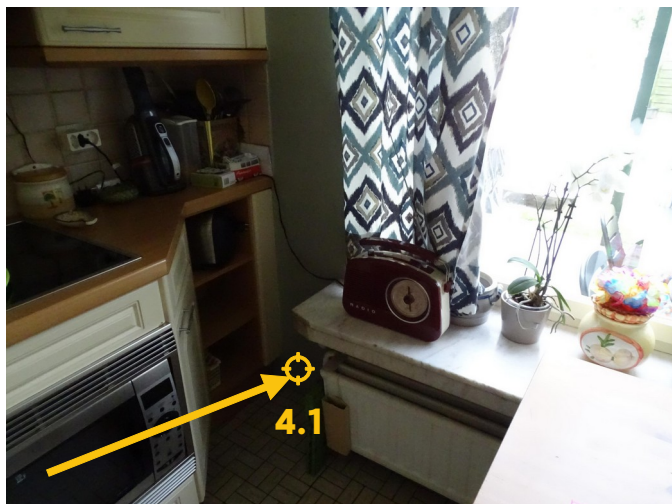
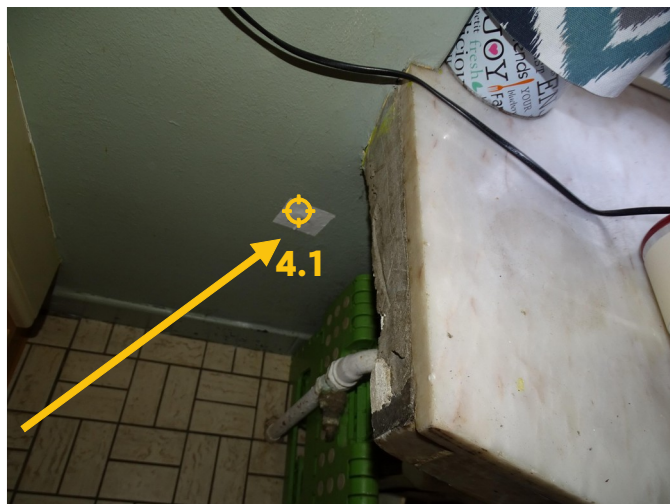
## Fiche 4: Pleisterwerken muren

Geen asbest

| # | Type | Referentie | Resultaat |
|---|---|---|---|
| 4.1 | Mengmonster | 01 | Geen asbest |

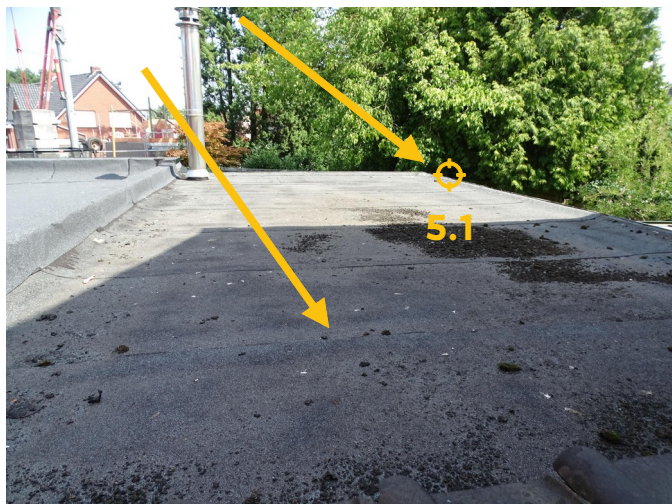
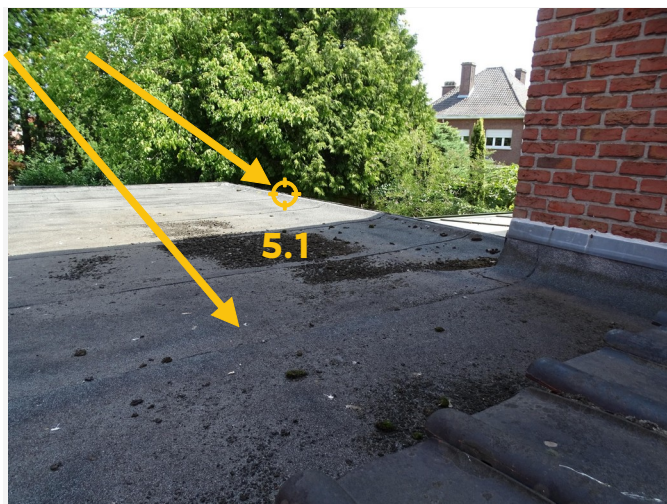
## Fiche 5: Roofing op plat dak garage

Geen asbest

| # | Type | Referentie | Resultaat |
|---|---|---|---|
| 5.1 | Puntmonster | 03 | Geen asbest |

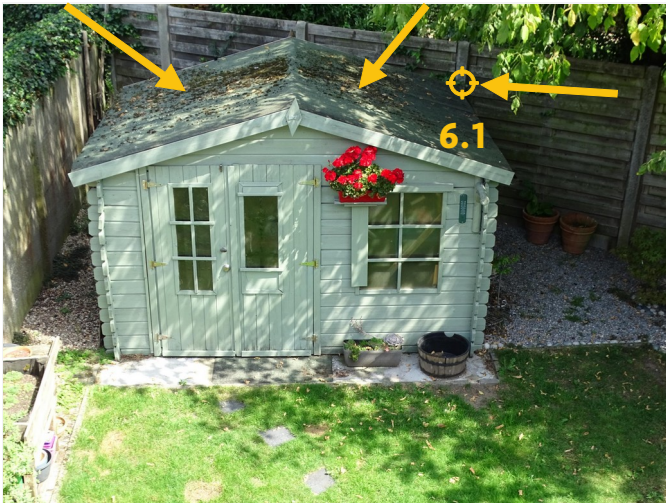
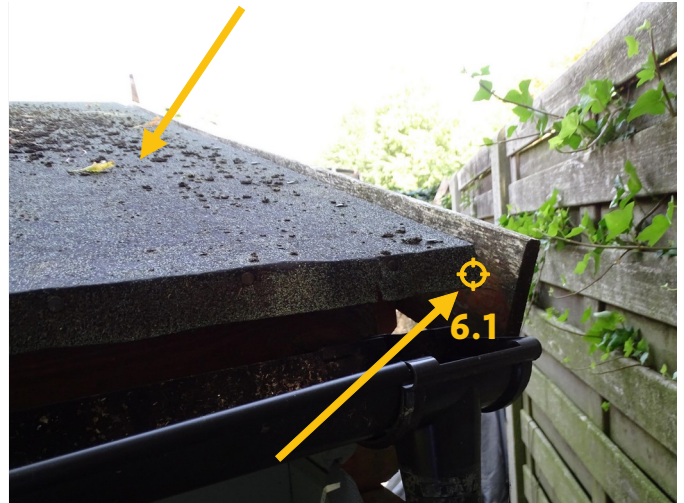
## Fiche 6: Roofing dak op tuinhuis

Geen asbest

| # | Type | Referentie | Resultaat |
|---|---|---|---|
| 6.1 | Puntmonster | 04 | Geen asbest |
