Asbestinventarisatetest

Bouwelse steenweg 27, 2280 Grobbendonk

Attestnummer : 20260526-000061.000

Uitgegeven op : 26.05.2026

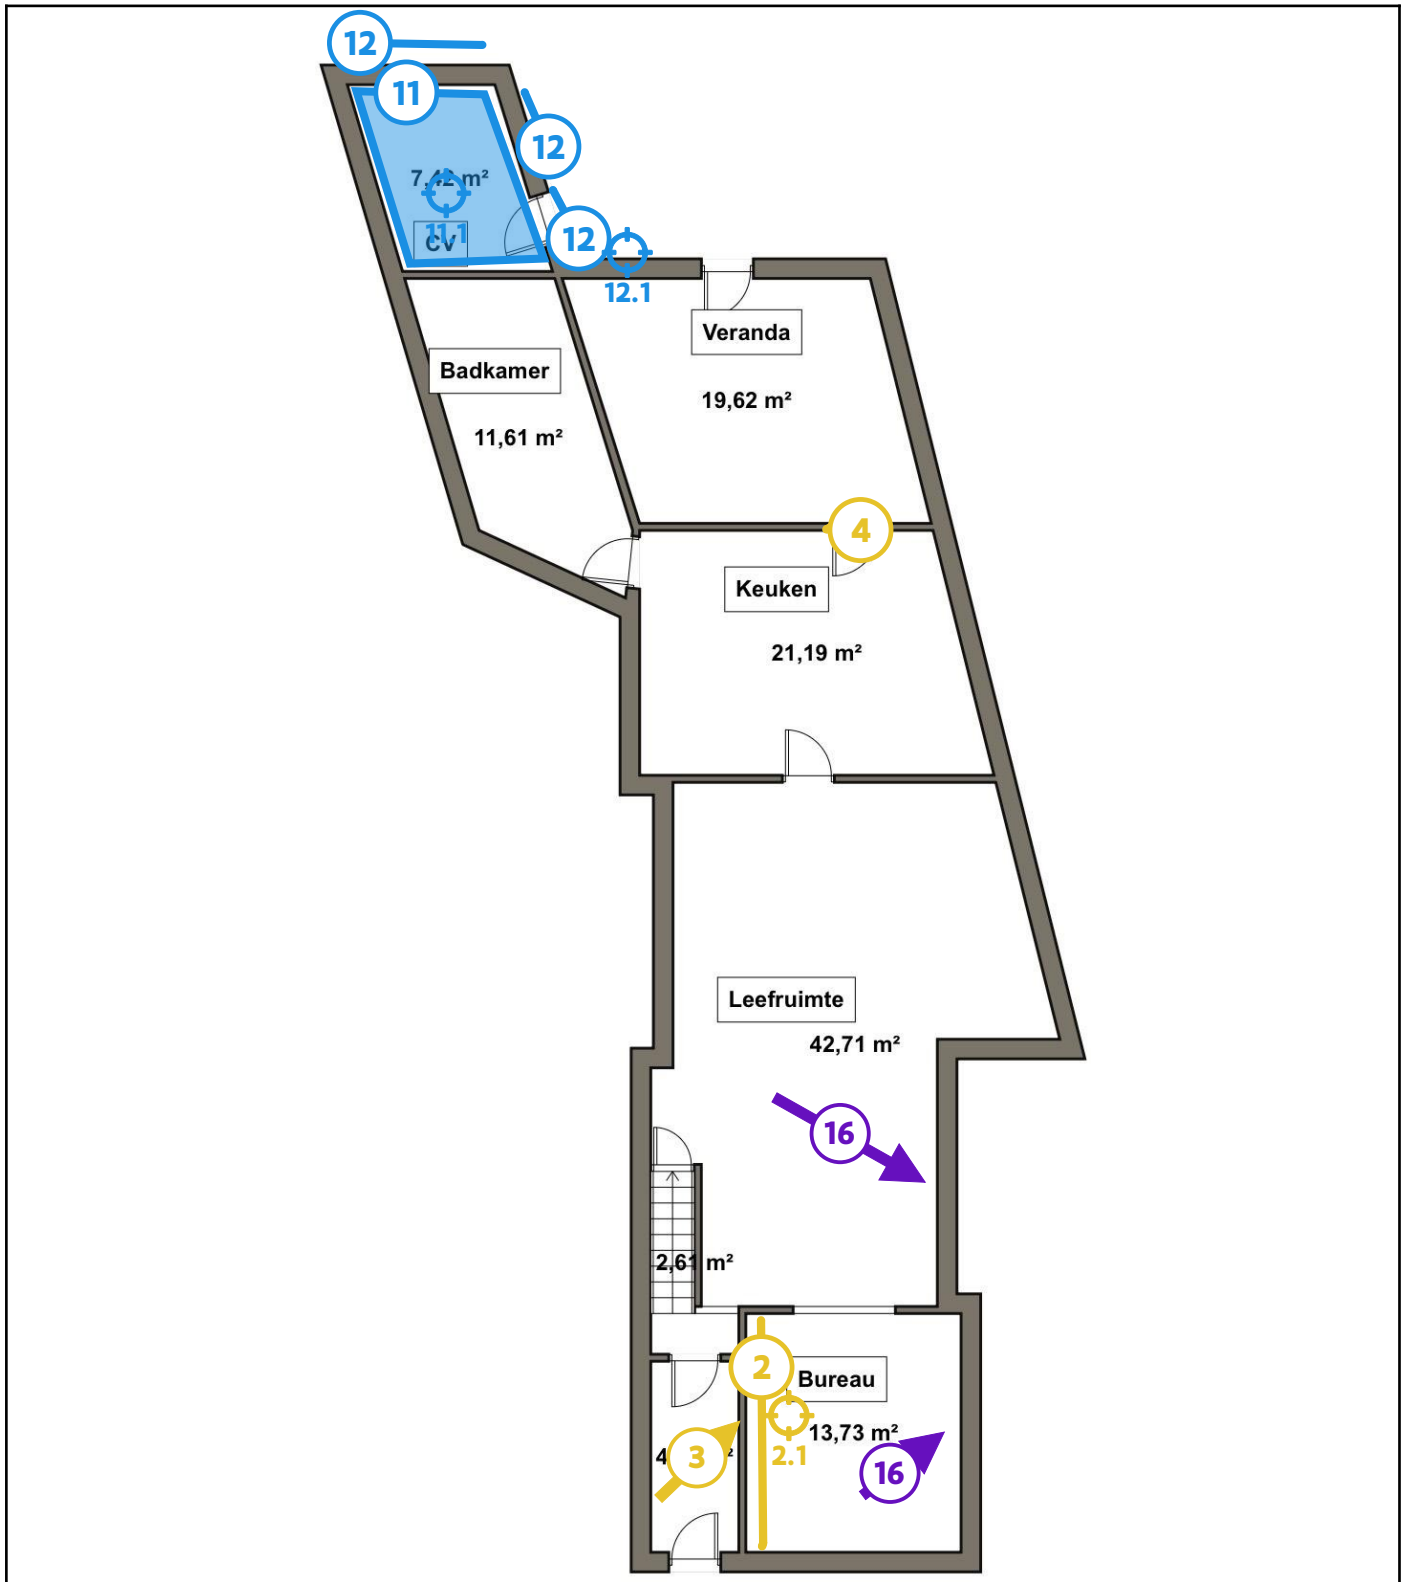
Plan 1.3: Gelijkvloers bis

2. Menuiserie wand in bureau	Asbestmateriaal	Zorgvuldig beheren
2.1 Code: MM08	Puntmonster	-
3. Deurdorpel tussen inkomhal en bureau	Asbestmateriaal	Zorgvuldig beheren
4. Sierpaneel aan deur tussen keuken en veranda	Asbestmateriaal	Zorgvuldig beheren
11. Plafondplaten in CV ruimte	Geen asbest	-
11.1 Code: MM07	Puntmonster	-
12. Stopverf aan deur en raam van CV ruimte	Geen asbest	-
12.1 Code: MM05	Puntmonster	-
16. Inhoud steense schouw niet waarneembaar zonder destructieve handeling	Overige ruimte of materiaal	-

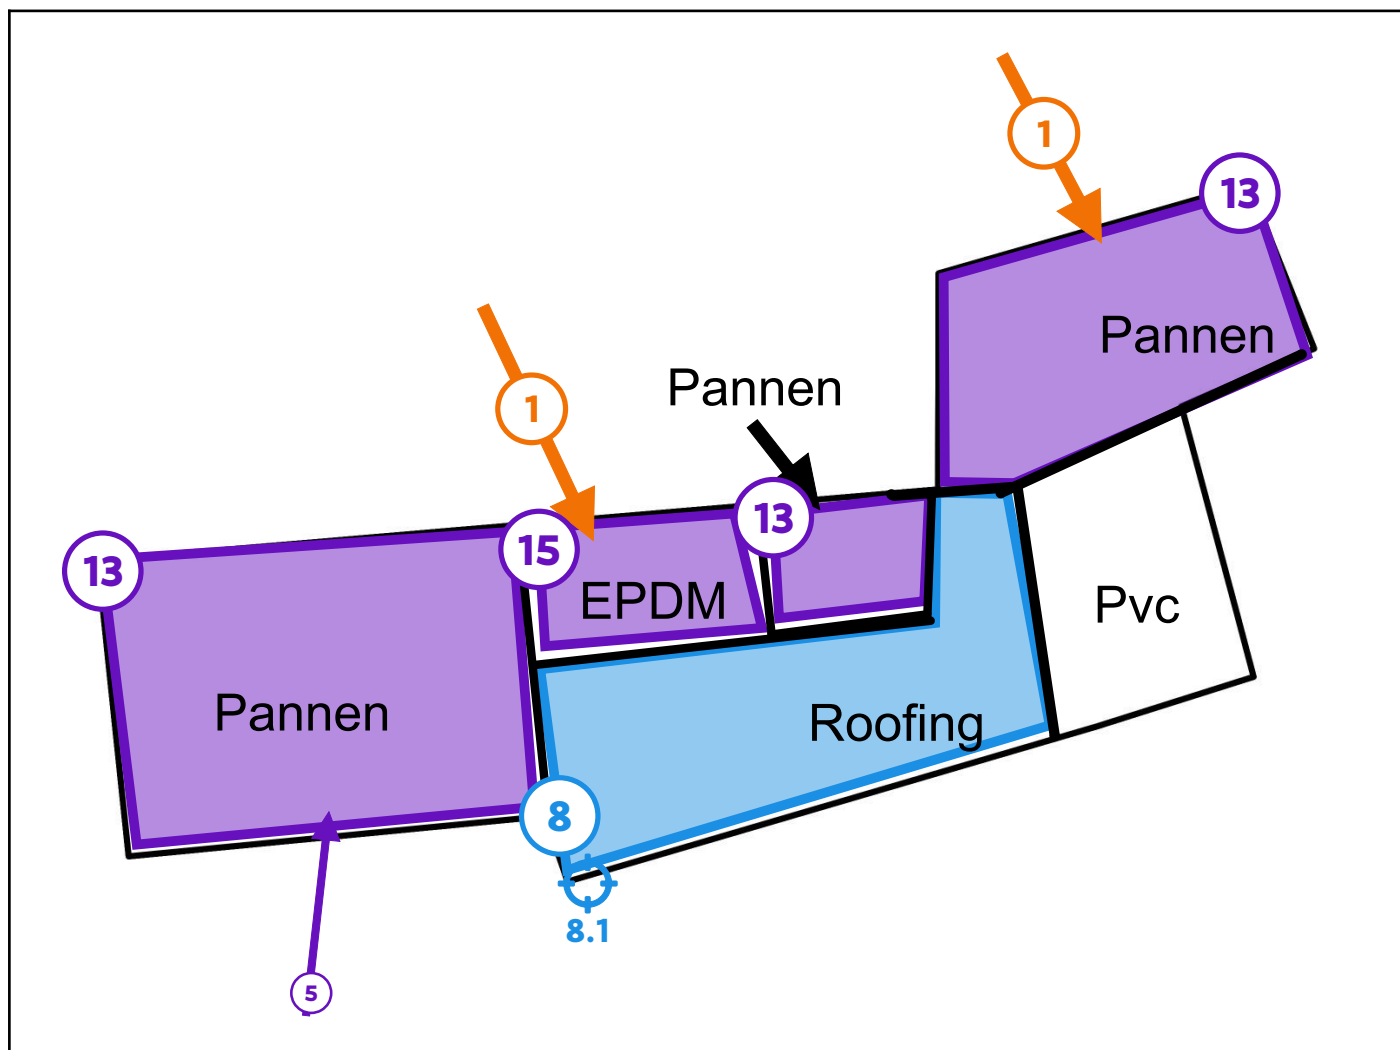
Plan 1.5: Dakplan

Beschrijving	Type	Actie
1. Schouwpijp	Asbestmateriaal	Verwijderen
5. Inhoud steense schouw niet controleerbaar door hoogte	Beperking	-
8. Roofing	Geen asbest	-
8.1 Code: MM06	Puntmonster	-
13. Onderdak pannendaken niet asbestverdacht	Overige ruimte of materiaal	-
15. Onderlaag EPDM niet waarneembaar.	Overige ruimte of materiaal	-

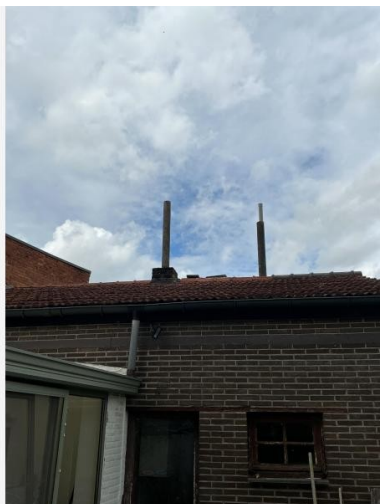
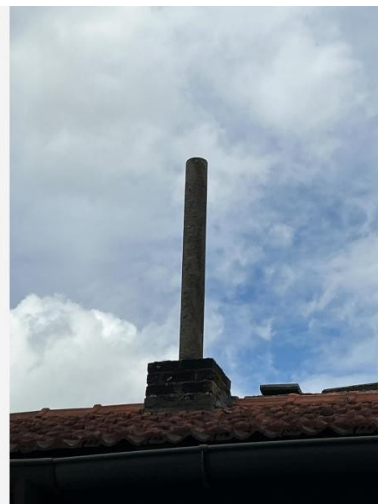
Het asbestmateriaal valt onder de mijlpaal van 2034.

Eindbeoordeling materiaalrisico	Verhoogd materiaalrisico en/of verhoogde kans op vezelvrijgave
---------------------------------	--

Gebondenheid	Categorie 1: hechtgebonden in oorsprong
Asbestsoort (vezeltype)	Crocidoliet aanwezig
Asbestconcentratie	Laag (< 50%)
Afschermingsgraad van het gehele materiaal	Geheel of deels vrij aan de buitenlucht, maar geen contact met binnenlucht
Toestand van het materiaal	Matig beschadigd, matig verweerd

Beschrijving	Schouwpijp
Omgeving	Buiten
Primaire drager	Schuin dak
Asbestmateriaal	Rookgaskanaal
Bindmiddel van asbestmateriaal	Cement
Gebondenheid op basis van bindmiddel	Hecht
Hoeveelheid (lengte - omtrek - dikte - aantal)	<ul style="list-style-type: none">• 2,00 m - 100,00 cm - 1,00 cm - 1 stuk
Totaal volume	0,02 m ³
Eenvoudig bereikbaar	Ja
Bevestigingswijze	<ul style="list-style-type: none">• Verlijmd, ingegoten, versmeerd
Identificatiemethode	<p>De asbestdeskundige beoordeelt het materiaal als asbestverdacht en dus asbesthoudend, en dit zonder monstername.</p> <p>Motivatie: Er is een onderzoeksbepanking die monstername verhindert; De asbestdeskundige kan het onderzoek niet uitvoeren binnen de bepalingen van de welzijnswet.</p>
Destructieve handeling voor identificatie	Nee

Verwijderen

- Verwijder dit asbestmateriaal zo snel mogelijk. Volg de toestand goed op.
- Voer bijkomende staalname(s) uit.

- Eenvoudige handelingen: mag via doe-het-zelf of door werknemer(s) met opleidingsattest eenvoudige handelingen
Hechtgebonden asbesttoepassing in open lucht.

Deze kan zonder beschadigen worden weggenomen door het voorzichtig afbreken van het steense schouwwerk rondom.

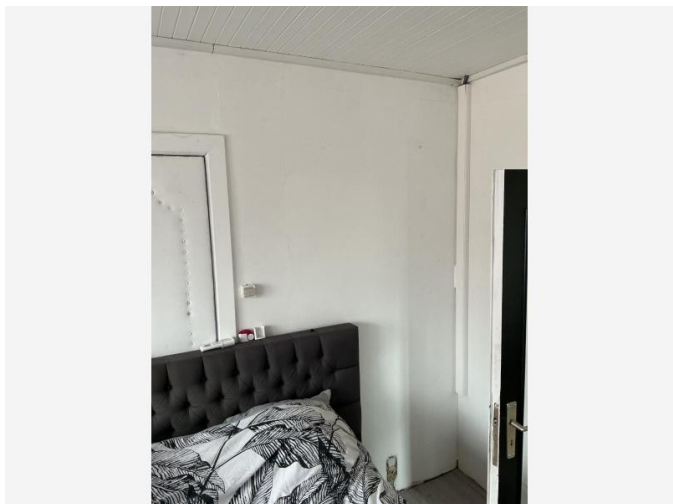
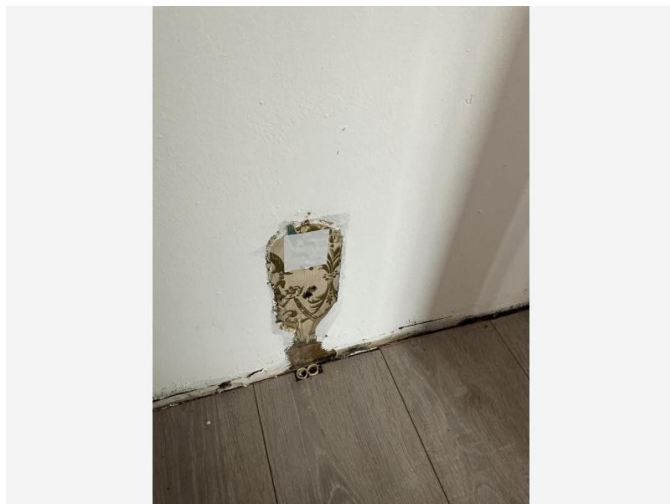
Het asbestmateriaal valt onder de mijlpaal van 2040.

Eindbeoordeling materiaalrisico	Zeer laag materiaalrisico en/of zeer lage kans op vezelvrijgave
---------------------------------	---

Gebondenheid	Categorie 1: hechtgebonden in oorsprong
Asbestsoort (vezeltype)	Alleen chrysotiel aanwezig
Asbestconcentratie	Laag (< 50%)
Afschermingsgraad van het gehele materiaal	Geheel of deels vrij aan de binnenlucht, maar geen contact met binnenluchtstromen
Toestand van het materiaal	Onbeschadigd, niet verweerd

#	Type	Referentie	Resultaat
2.1	Puntmonster	MM08	Chrysotiel

Beschrijving	Menuiserite wand in bureau
Omgeving	Binnen
Primaire drager	Binnenwand
Asbestmateriaal	Plaat, paneel, tablet - Type Menuiserite
Bindmiddel van asbestmateriaal	Cement
Gebondenheid op basis van bindmiddel	Hecht
Hoeveelheid (oppervlakte - dikte - aantal)	• 8,00 m ² - 0,50 cm - 1 stuk
Totaal volume	0,04 m ³
Eenvoudig bereikbaar	Ja
Bevestigingswijze	• Onbekend
Identificatiemethode	Een monstername door de asbestdeskundige met laboanalyse door een asbestlabo.
Destructieve handeling voor identificatie	Nee

Zorgvuldig beheren

- Zorg voor een veilig beheer. Vermijd het beschadigen van het asbestmateriaal. Controleer de toestand jaarlijks op wijzigingen.

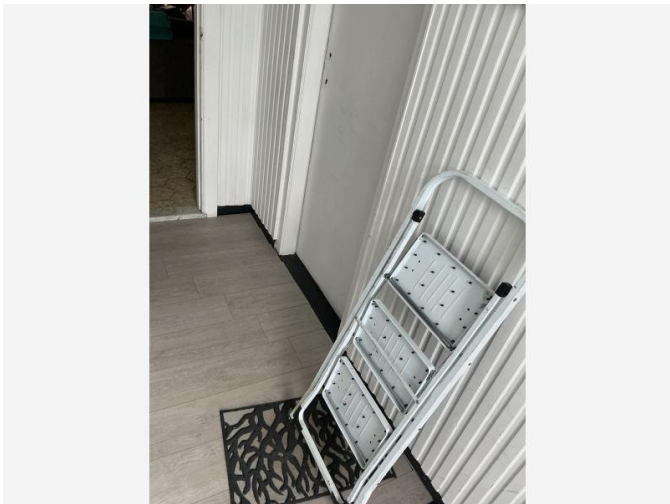
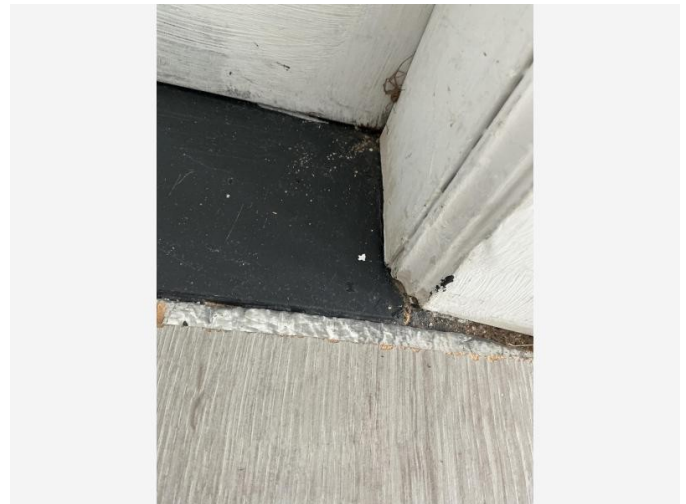
Het asbestmateriaal valt onder de mijlpaal van 2040.

Eindbeoordeling materiaalisico	Zeer laag materiaalisico en/of zeer lage kans op vezelvrijgave
--------------------------------	--

Gebondenheid	Categorie 1: hechtgebonden in oorsprong
Asbestsoort (vezeltype)	Alleen chrysotiel aanwezig
Asbestconcentratie	Laag (< 50%)
Afschermingsgraad van het gehele materiaal	Geheel of deels vrij aan de binnenlucht, maar geen contact met binnenluchtstromen
Toestand van het materiaal	Onbeschadigd, niet verweerd

Beschrijving	Deurdorpel tussen inkomhal en bureau
Omgeving	Binnen
Primaire drager	Vloer
Asbestmateriaal	Plaat, paneel, tablet - Type Massal
Bindmiddel van asbestmateriaal	Cement
Gebondenheid op basis van bindmiddel	Hecht
Hoeveelheid (oppervlakte - dikte - aantal)	• 0,30 m ² - 2,00 cm - 1 stuk
Totaal volume	0,006 m ³
Eenvoudig bereikbaar	Ja
Bevestigingswijze	• Verlijmd, ingegoten, versmeerd
Identificatiemethode	De asbestdeskundige beoordeelt het materiaal als asbesthoudend, en dit zonder monsternamen.
Destructieve handeling voor identificatie	Nee

Zorgvuldig beheren

- Zorg voor een veilig beheer. Vermijd het beschadigen van het asbestmateriaal. Controleer de toestand jaarlijks op wijzigingen.
- Voer bijkomende staalname(s) uit.

- Eenvoudige handelingen: mag via doe-het-zelf of door werknemer(s) met opleidingsattest eenvoudige handelingen
Hechtgebonden asbesttoepassing in binnenlucht, dewelke kan verwijderd worden zonder deze toepassing te beschadigen.
Bij voorkeur wordt deze verwijdering uitgevoerd bij een totaalrenovatie, vernieuwing van de vloeren of bij vervanging van de deuren. Zo zal er wat meer ruimte gecreëerd worden om deze asbesttoepassing veilig weg te nemen.

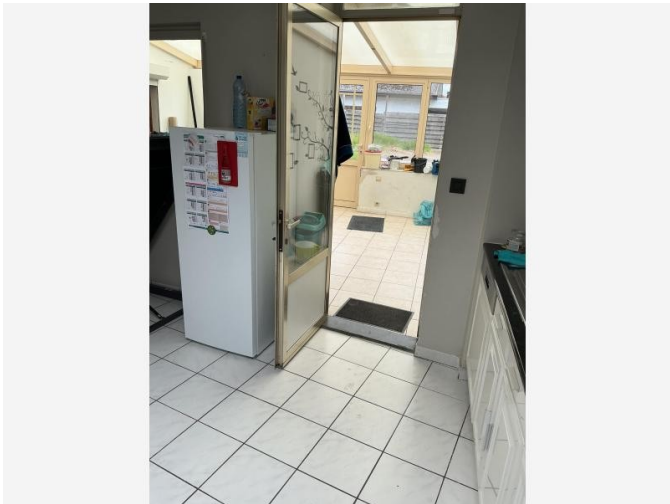
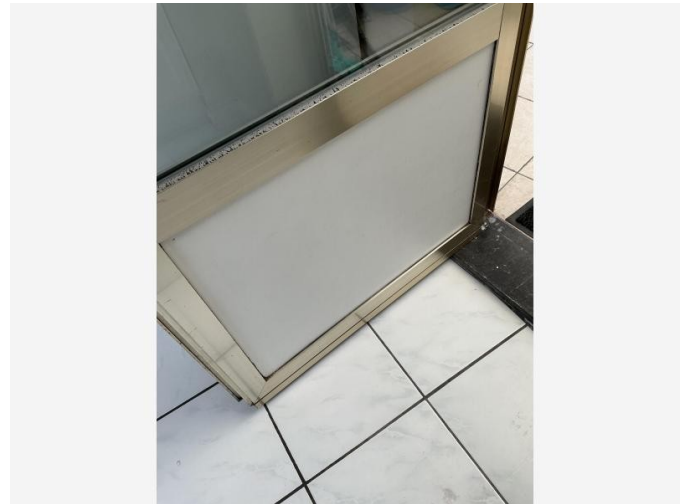
Fiche 4: Sierpaneel aan deur tussen keuken en veranda

Het asbestmateriaal valt onder de mijlpaal van 2040.

Eindbeoordeling materiaalrisico	Laag materiaalrisico en/of verlaagde kans op vezelvrijgave
---------------------------------	--

Gebondenheid	Categorie 1: hechtgebonden in oorsprong
Asbestsoort (vezeltype)	Crocidoliet aanwezig
Asbestconcentratie	Laag (< 50%)
Afschermingsgraad van het gehele materiaal	Geheel of deels vrij aan de binnenlucht, maar geen contact met binnenluchtstromen
Toestand van het materiaal	Onbeschadigd, niet verweerd

Beschrijving	Sierpaneel aan deur tussen keuken en veranda
Omgeving	Grenst aan binnen- en buitenlucht
Primaire drager	Wandopening verticaal (raam, deur, ...)
Asbestmateriaal	Plaat, paneel, tablet - Geëmailleerd, type Glasal
Bindmiddel van asbestmateriaal	Cement
Gebondenheid op basis van bindmiddel	Hecht
Hoeveelheid (oppervlakte - dikte - aantal)	• 0,70 m ² - 1,00 cm - 1 stuk
Totaal volume	0,007 m ³
Eenvoudig bereikbaar	Ja
Bevestigingswijze	• Geklemd
Identificatiemethode	De asbestdeskundige beoordeelt het materiaal als asbestverdacht en dus asbesthoudend, en dit zonder monstername. Motivatie: De monstername brengt andere schade aan dan schade die inherent is aan de monstername.
Destructieve handeling voor identificatie	Nee

Zorgvuldig beheren

- Zorg voor een veilig beheer. Vermijd het beschadigen van het asbestmateriaal. Controleer de toestand jaarlijks op wijzigingen.
- Voer bijkomende staalname(s) uit.

- Eenvoudige handelingen: mag via doe-het-zelf of door werknemer(s) met opleidingsattest eenvoudige handelingen
Hechtgebonden asbesttoepassing dewelke gemakkelijk kan worden weggenomen zonder beschadiging van het asbestmateriaal. Demonteer de profielen rondom de glasal asbestplaat en haal deze in zijn geheel weg.

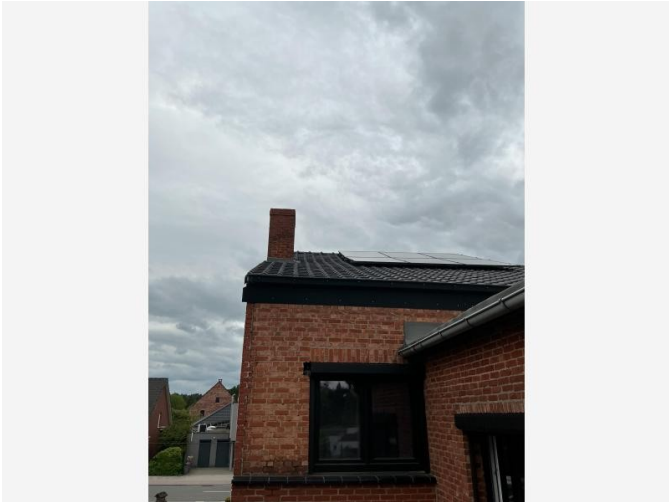
Fiche 5: Inhoud steense schouw niet controleerbaar door hoogte

Tijdelijke beperking

Reden: Het te onderzoeken materiaal situeert zich hoger dan 3,50 m te rekenen vanaf een veilige ondergrond

Uitleg van de asbestdeskundige: De inhoud van dit steense schouwwerk kan bij niet-destructief onderzoek niet worden waargenomen. Als bij afbraak van de schouw onverwacht of asbestverdacht materiaal tevoorschijn komt is het aangeraden een asbestdeskundige of -verwijderaar te raadplegen.
