# Asbestinventarisatetest

Lispersteenweg 330, 2500 Lier

Attestnummer : 20241124-000184.000

Uitgegeven op : 24.11.2024

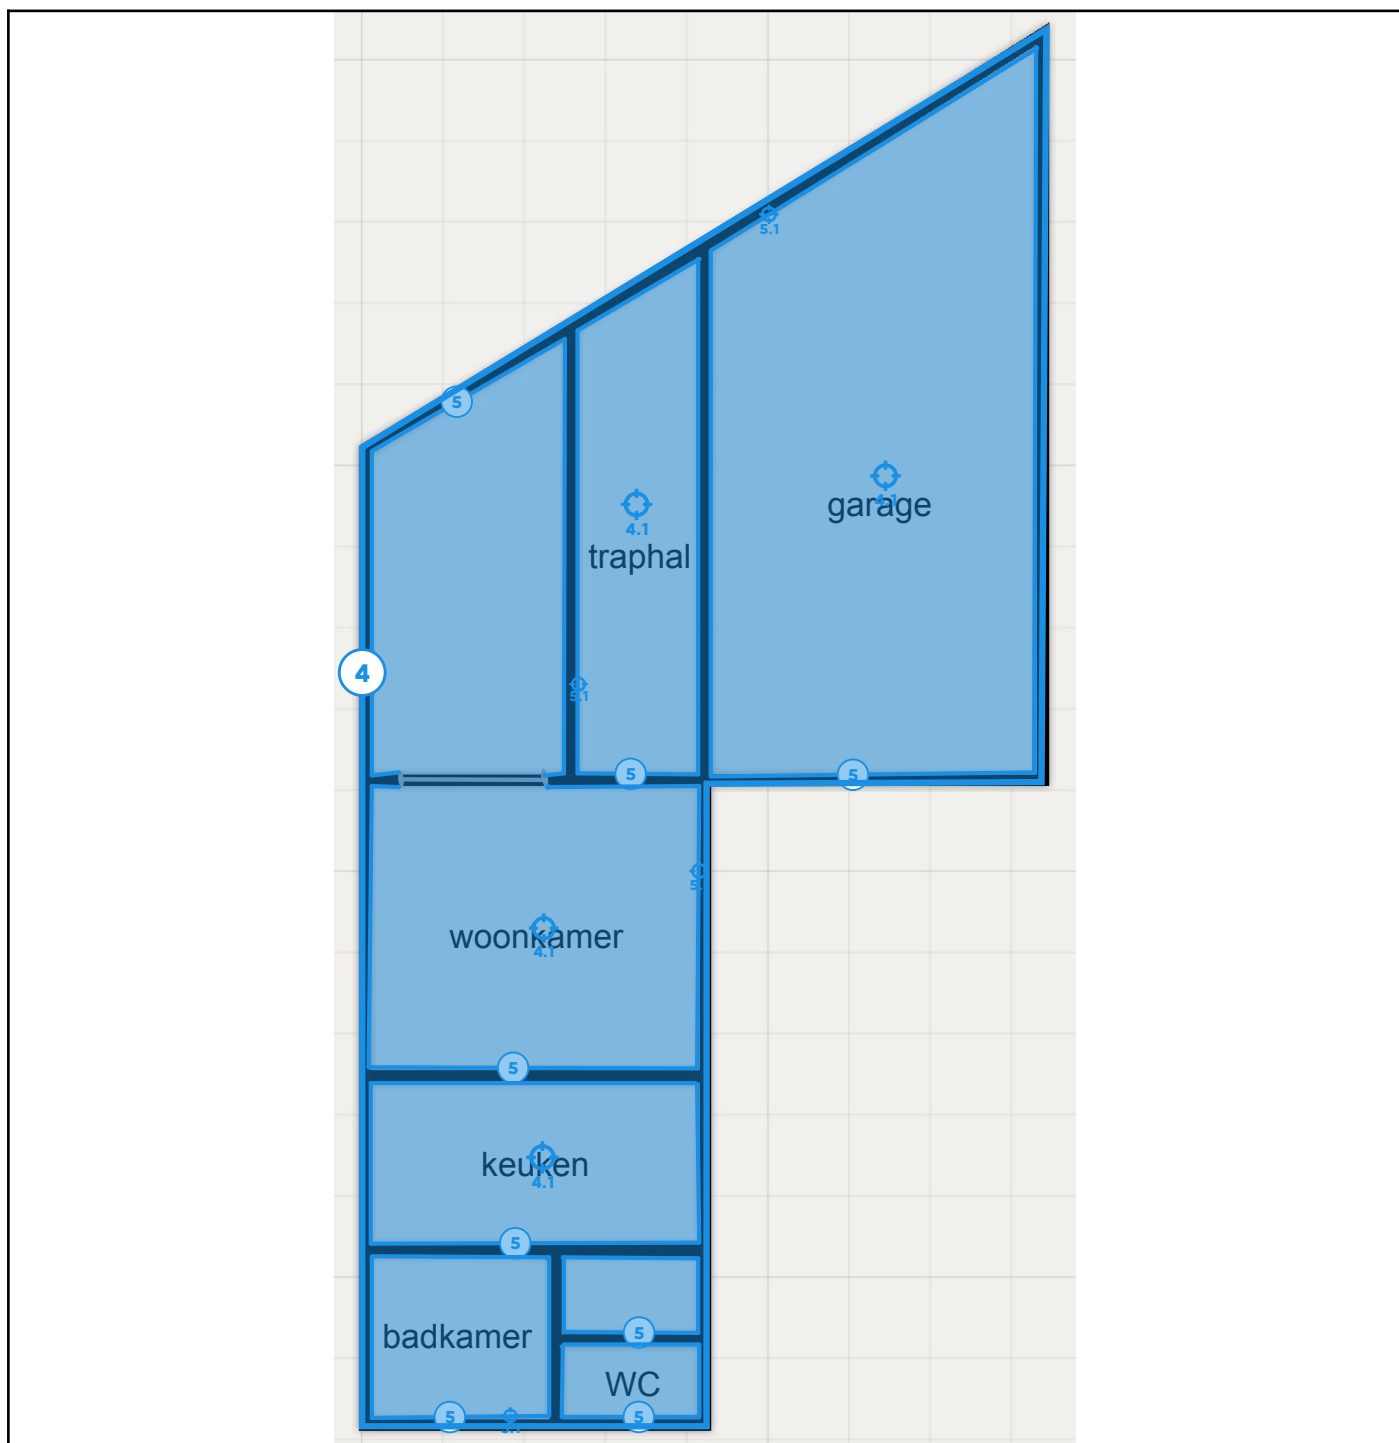
## Plan 1.2: Gelijkvloers

Beschrijving	Type	Actie
4. Pleisterwerk plafond	Geen asbest	-
4.1 Code: 02	Mengmonster	-

5. Pleisterwerk muren	Geen asbest	-
5.1 Code: 01	Mengmonster	-

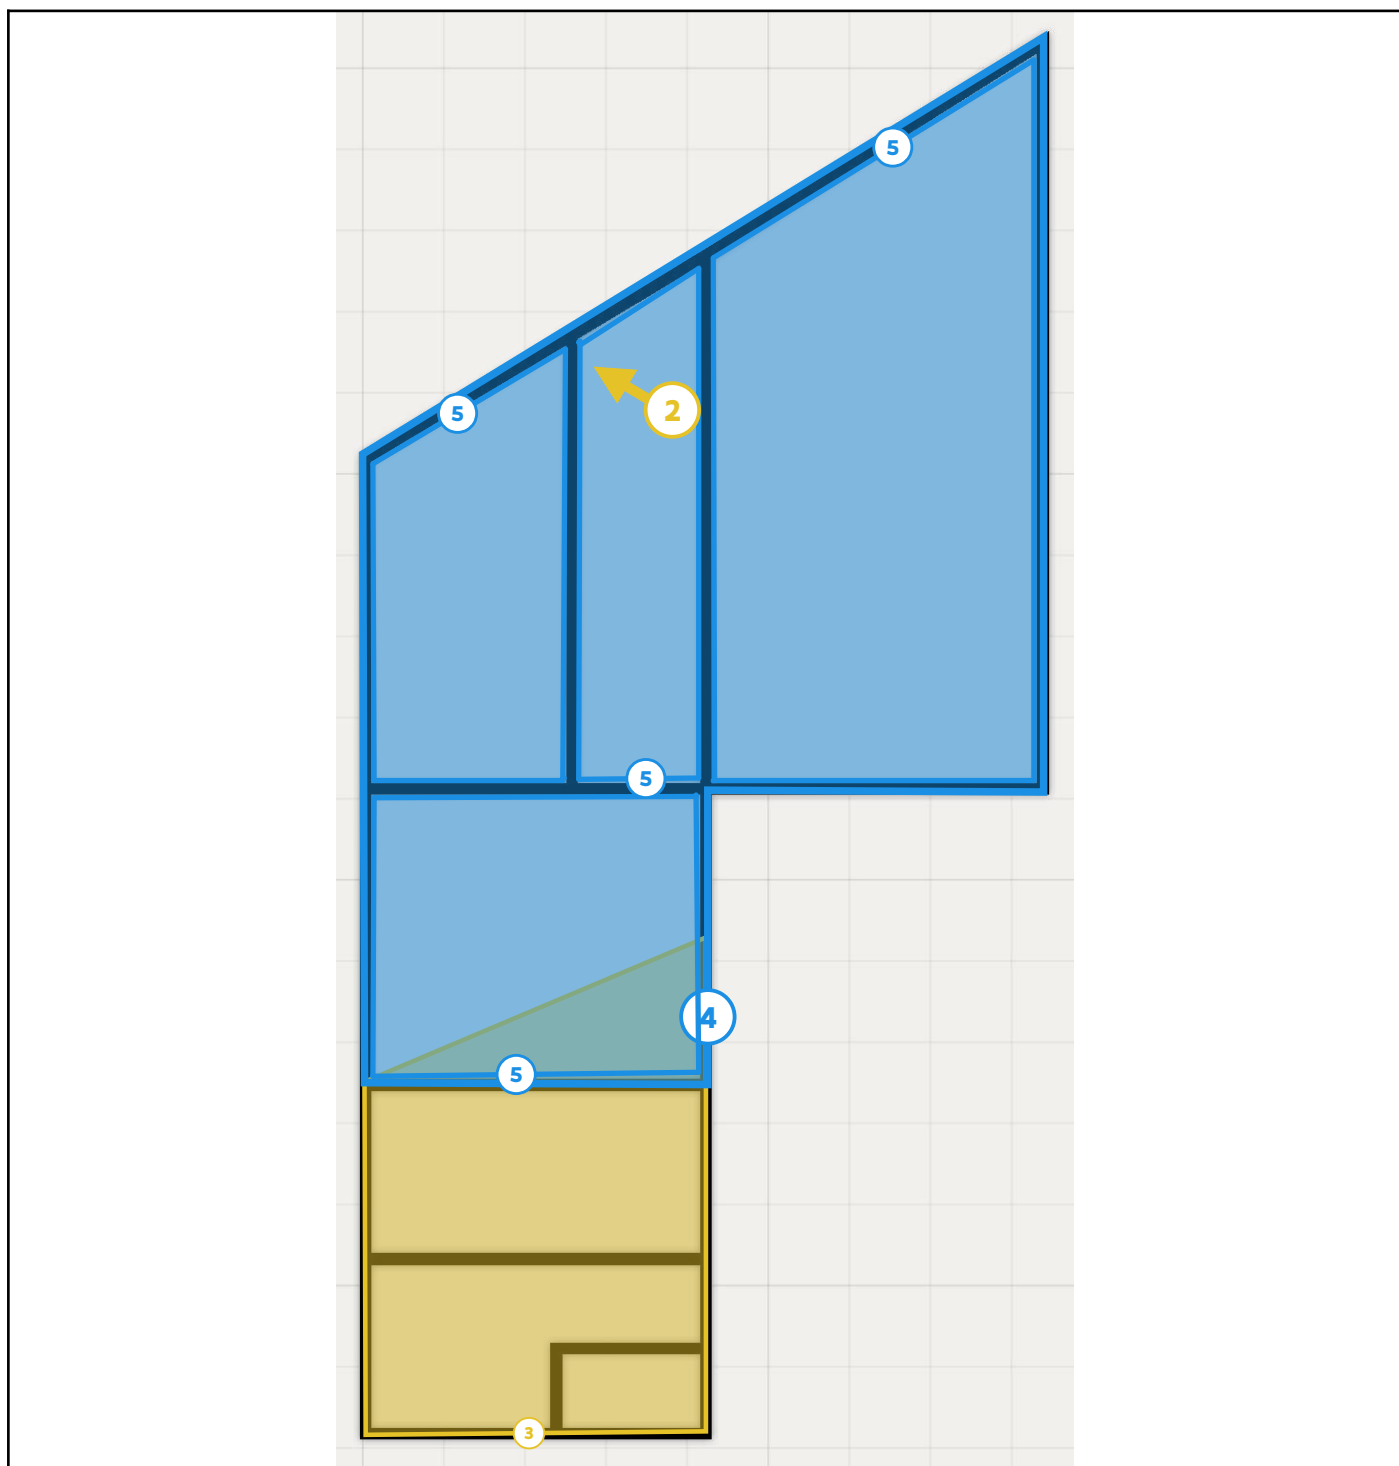
## Plan 1.3: Eerste verdieping

Beschrijving	Type	Actie
2. Tellers bakeliet	Asbestmateriaal	Zorgvuldig beheren

3. Roofing	Asbestmateriaal	Zorgvuldig beheren
4. Pleisterwerk plafond	Geen asbest	-
5. Pleisterwerk muren	Geen asbest	-

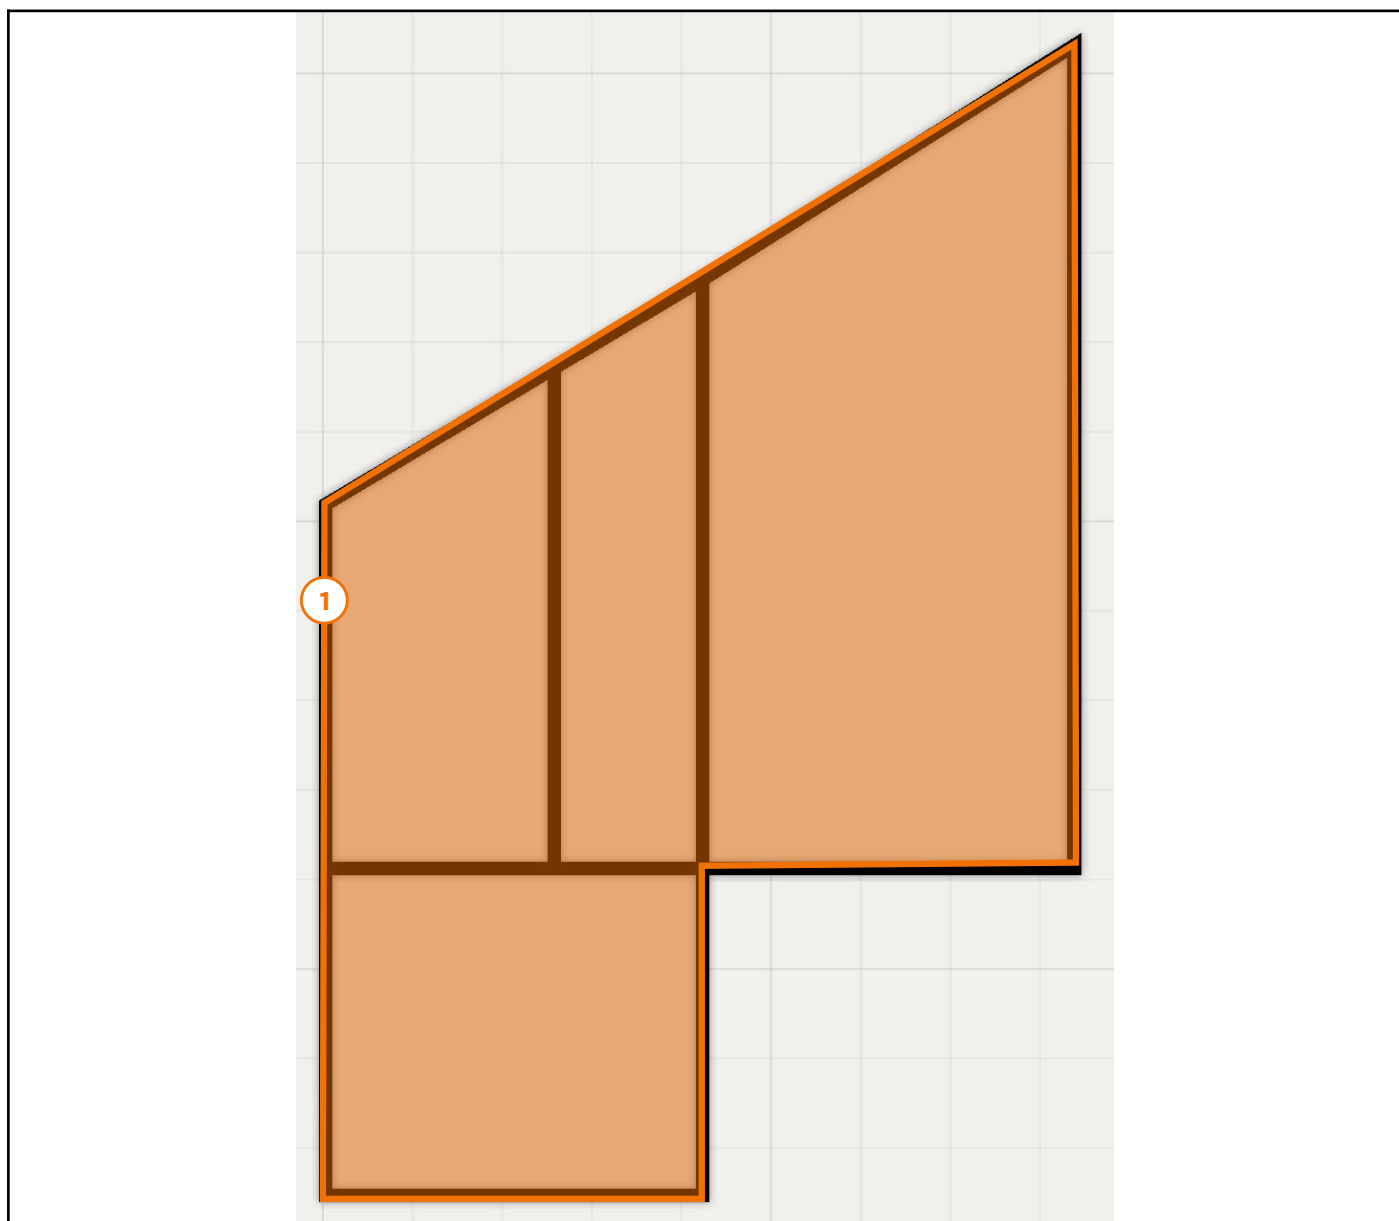
## Plan 1.4: Zolder

Beschrijving	Type	Actie
1. Dakbedekking leien	Asbestmateriaal	<a href="#">Verwijderen</a>

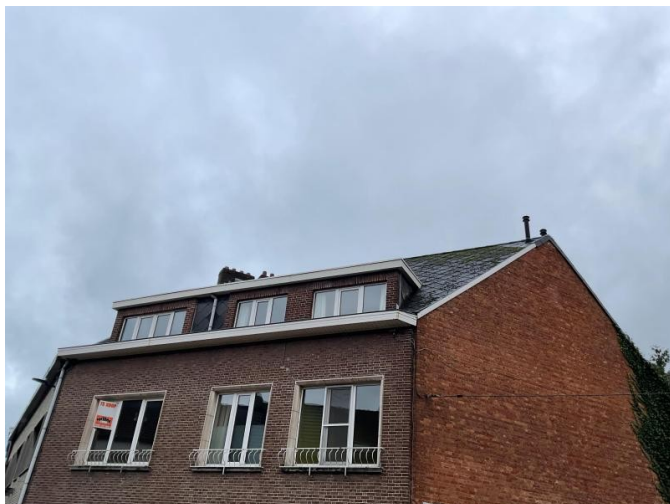
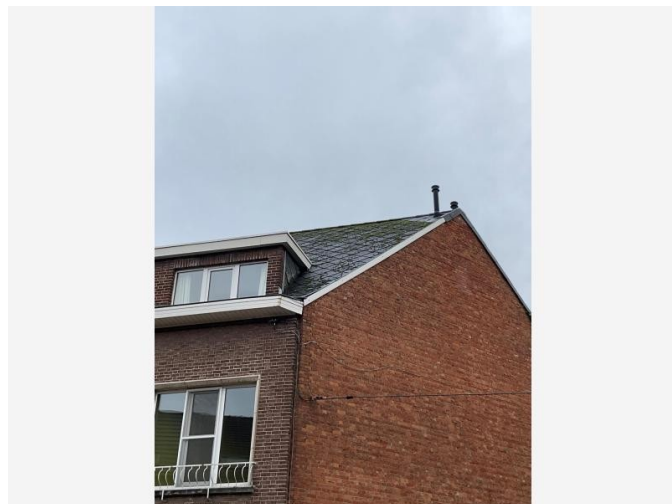
Eindbeoordeling materiaalrisico	Verhoogd materiaalrisico en/of verhoogde kans op vezelvrijgave
---------------------------------	--

Gebondenheid	Categorie 1: hechtgebonden in oorsprong
Asbestsoort (vezeltype)	Crocidoliet aanwezig
Asbestconcentratie	Laag (< 50%)
Afschermingsgraad van het gehele materiaal	Geheel of deels vrij aan de buitenlucht
Toestand van het materiaal	Matig beschadigd, matig verweerd

Beschrijving	Dakbedekking leien
Omgeving	Buiten
Primaire drager	Schuin dak
Asbestmateriaal	Dak- en gevelbekleding - Lei, shingle
Bindmiddel van asbestmateriaal	Cement
Gebondenheid op basis van bindmiddel	Hecht
Hoeveelheid (oppervlakte - aantal)	<ul style="list-style-type: none"><li>• 80,00 m<sup>2</sup> - 1 stuk</li></ul>
Totale oppervlakte	80,00 m <sup>2</sup>
Eenvoudig bereikbaar	Ja
Bevestigingswijze	<ul style="list-style-type: none"><li>• Geklemd</li></ul>
Identificatiemethode	Vaststelling zonder monstername
Destructieve handeling voor identificatie	Nee

Het asbestmateriaal valt onder de mijlpaal van 2034.

Verwijderen

- Zorg voor een veilig beheer. Vermijd het beschadigen van het asbestmateriaal. Controleer de toestand jaarlijks op wijzigingen.
- Hemelwater dat afspoelt van asbestcement daken of gevels kan asbestdeeltjes bevatten. Gebruik het enkel voor gesloten circuits (bv. spoelen toiletten). Reinig na het vervangen van het dak of de gevel de dakgoten en regenwaterput of -ton om asbesthoudend sediment of slib te verwijderen

- Eenvoudige handelingen: mag via doe-het-zelf of door werknemer(s) met opleidingsattest eenvoudige handelingen  
Hechtgebonden toepassingen mogen zelf in zijn geheel verwijderd worden. Bij het verwijderen de toepassing in zijn geheel houden en vooraf natmaken om stofvorming te vermijden. Trek aangepaste beschermingskledij aan: een aansluitend stofmasker (beschermingsklasse FFP3), een wegwerpoverall (beschermingsklasse 5) en handschoenen. Het is aangeraden rekening te houden met de 'Voorzorgsmaatregelen bij asbestverwijdering' opgesteld door OVAM (<https://ovam.vlaanderen.be/voorzorgsmaatregelen-bij-asbestverwijdering>).

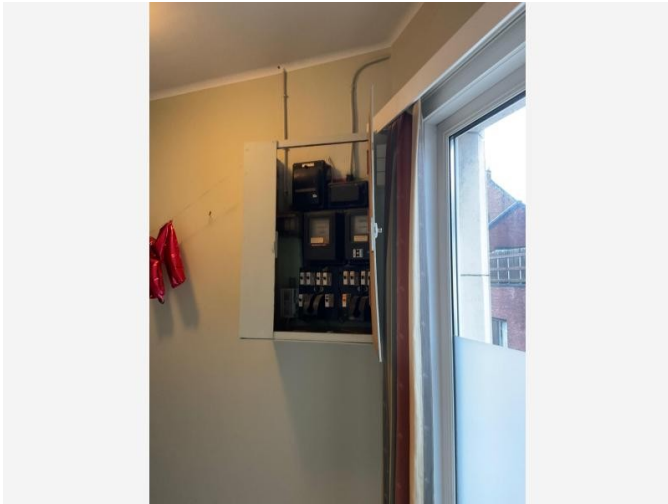
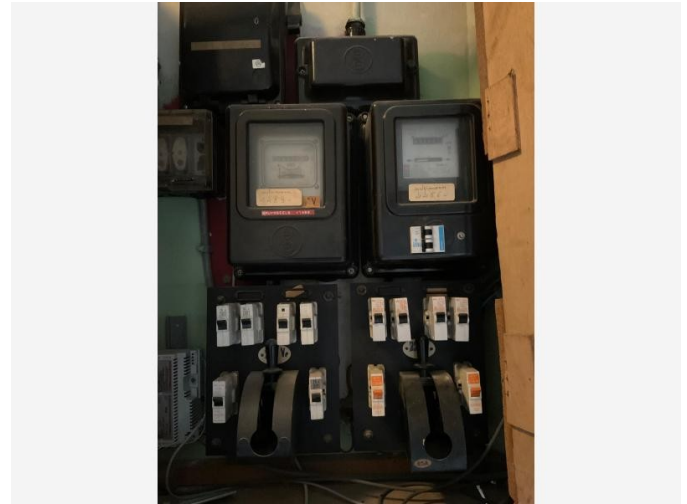
Eindbeoordeling materiaalrisico	Laag materiaalrisico en/of verlaagde kans op vezelvrijgave
---------------------------------	--

Gebondenheid	Categorie 1: hechtgebonden in oorsprong
Asbestsoort (vezeltype)	Crocidoliet aanwezig
Asbestconcentratie	Laag (< 50%)
Afschermingsgraad van het gehele materiaal	Geheel of deels (ook) vrij aan de binnenlucht
Toestand van het materiaal	Onbeschadigd, niet verweerd

Beschrijving	Tellers bakeliet
Omgeving	Binnen
Primaire drager	Communicatie en elektrische infrastructuur en uitrusting
Asbestmateriaal	Plaat, paneel, tablet - Type Bakeliet
Bindmiddel van asbestmateriaal	Kunststof of -hars
Gebondenheid op basis van bindmiddel	Hecht
Hoeveelheid (oppervlakte - dikte - aantal)	• 0,10 m <sup>2</sup> - 1,00 cm - 1 stuk
Totaal volume	0,001 m <sup>3</sup>
Eenvoudig bereikbaar	Ja
Bevestigingswijze	• Geschroefd
Identificatiemethode	Vaststelling zonder monstername
Destructieve handeling voor identificatie	Nee

Het asbestmateriaal valt onder de mijlpaal van 2040.

Zorgvuldig beheren

- Zorg voor een veilig beheer. Vermijd het beschadigen van het asbestmateriaal. Controleer de toestand jaarlijks op wijzigingen.

- Eenvoudige handelingen: enkel door erkend asbestverwijderaar  
Zal door de netbeheerder verwijderd en vervangen worden.

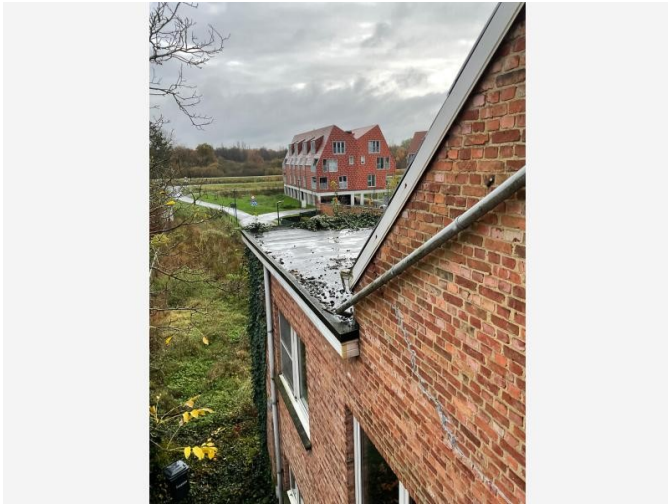
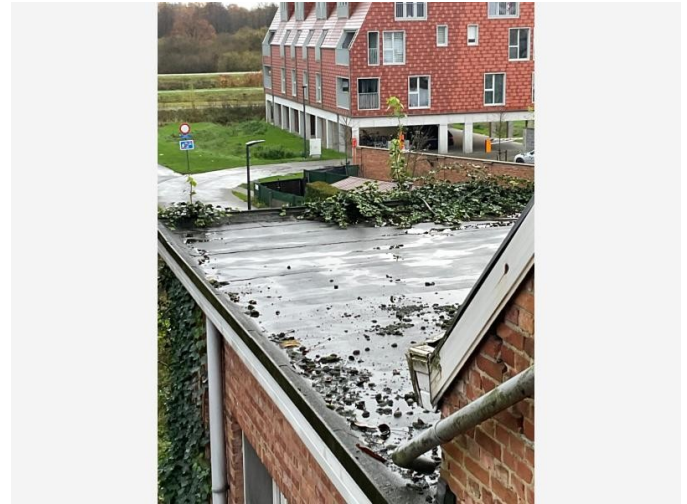
Eindbeoordeling materiaalrisico	Laag materiaalrisico en/of verlaagde kans op vezelvrijgave
---------------------------------	--

Gebondenheid	Categorie 1: hechtgebonden in oorsprong
Asbestsoort (vezeltype)	Alleen chrysotiel
Asbestconcentratie	Laag (< 50%)
Afschermingsgraad van het gehele materiaal	Geheel of deels vrij aan de buitenlucht
Toestand van het materiaal	Licht beschadigd, licht verweerd. Intact calciumsilicaatmateriaal of categorie III 'gebondenheid'

Beschrijving	Roofing
Omgeving	Buiten
Primaire drager	Plat dak
Asbestmateriaal	Dak- en gevelbekleding - Roofing
Bindmiddel van asbestmateriaal	Bitumen (roofing, teer, asfalt)
Gebondenheid op basis van bindmiddel	Hecht
Hoeveelheid (oppervlakte - aantal)	<ul style="list-style-type: none"><li>• 25,00 m<sup>2</sup> - 1 stuk</li></ul>
Totale oppervlakte	25,00 m <sup>2</sup>
Eenvoudig bereikbaar	Ja
Bevestigingswijze	<ul style="list-style-type: none"><li>• Verlijmd, ingegoten, versmeerd</li></ul>
Identificatiemethode	Vaststelling zonder monstername  Motivatie: Op vraag van de eigenaar-opdrachtgever werd geen monstername uitgevoerd
Destructieve handeling voor identificatie	Nee

Het asbestmateriaal valt onder de mijlpaal van 2040.

Zorgvuldig beheren

- Zorg voor een veilig beheer. Vermijd het beschadigen van het asbestmateriaal. Controleer de toestand jaarlijks op wijzigingen.

- Eenvoudige handelingen: mag via doe-het-zelf of door werknemer(s) met opleidingsattest eenvoudige handelingen  
Hechtgebonden toepassingen mogen zelf in zijn geheel verwijderd worden. Bij het verwijderen de toepassing in zijn geheel houden en vooraf natmaken om stofvorming te vermijden. Trek aangepaste beschermingskledij aan: een aansluitend stofmasker (beschermingsklasse FFP3), een wegwerpoverall (beschermingsklasse 5) en handschoenen. Het is aangeraden rekening te houden met de 'Voorzorgsmaatregelen bij asbestverwijdering' opgesteld door OVAM (<https://ovam.vlaanderen.be/voorzorgsmaatregelen-bij-asbestverwijdering>).

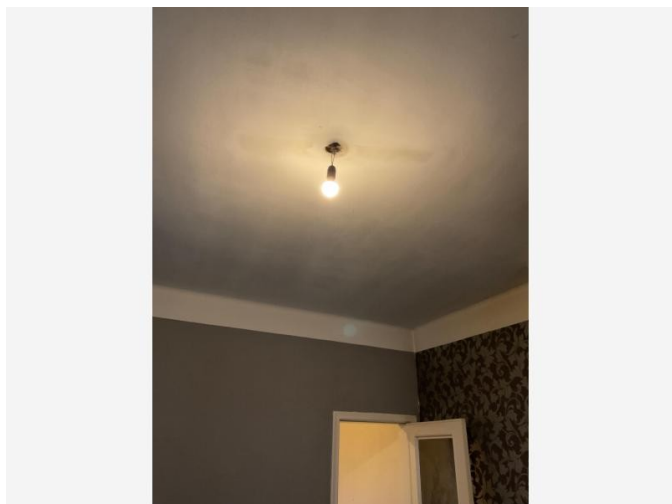
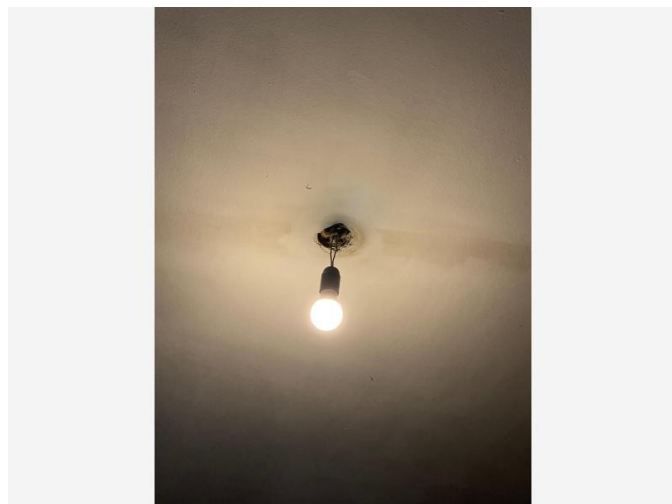
Geen asbest

#	Type	Referentie	Resultaat
4.1	Mengmonster	02	Geen asbest

Beschrijving	Pleisterwerk plafond
Omgeving	Binnen
Primaire drager	Plafond
Bindmiddel van materiaal	Gips - kalk
Gebondenheid op basis van bindmiddel	Niet-hechtgebonden
Hoeveelheid (oppervlakte - dikte - aantal)	• 140,00 m <sup>2</sup> - 0,50 cm - 1 stuk
Totaal volume	0,70 m <sup>3</sup>
Identificatiemethode	Vaststelling met monstername
Destructieve handeling voor identificatie	Nee

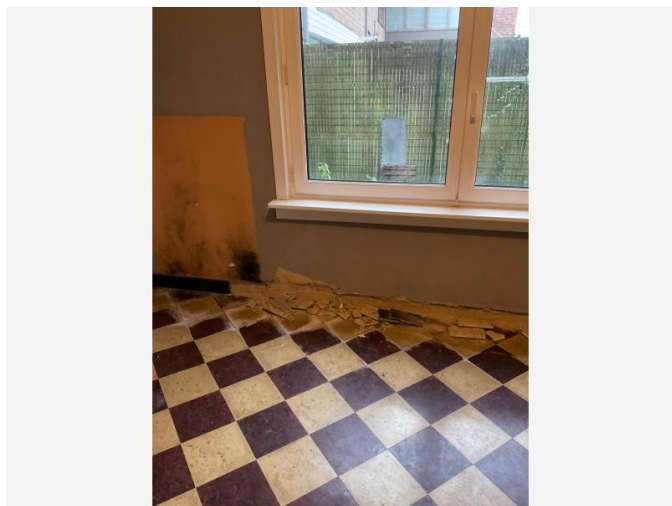
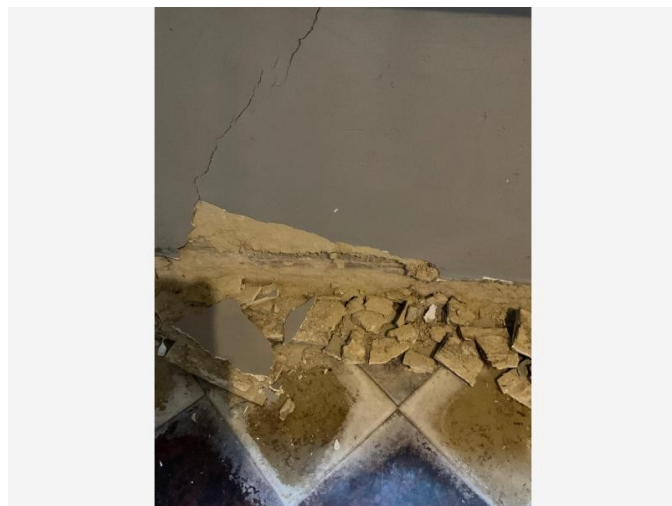
Geen asbest

#	Type	Referentie	Resultaat
5.1	Mengmonster	01	Geen asbest

Beschrijving	Pleisterwerk muren
Omgeving	Binnen
Primaire drager	Binnenwand
Bindmiddel van materiaal	Gips - kalk
Gebondenheid op basis van bindmiddel	Niet-hechtgebonden
Hoeveelheid (oppervlakte - dikte - aantal)	• 350,00 m <sup>2</sup> - 0,50 cm - 1 stuk
Totaal volume	1,75 m <sup>3</sup>
Identificatiemethode	Vaststelling met monsternamen
Destructieve handeling voor identificatie	Nee
