# Asbestinventarisatattest

Beenderstraat 7, 2560 Nijlen

Attestnummer : 20260127-000533.000

**Niet-asbestveilig**

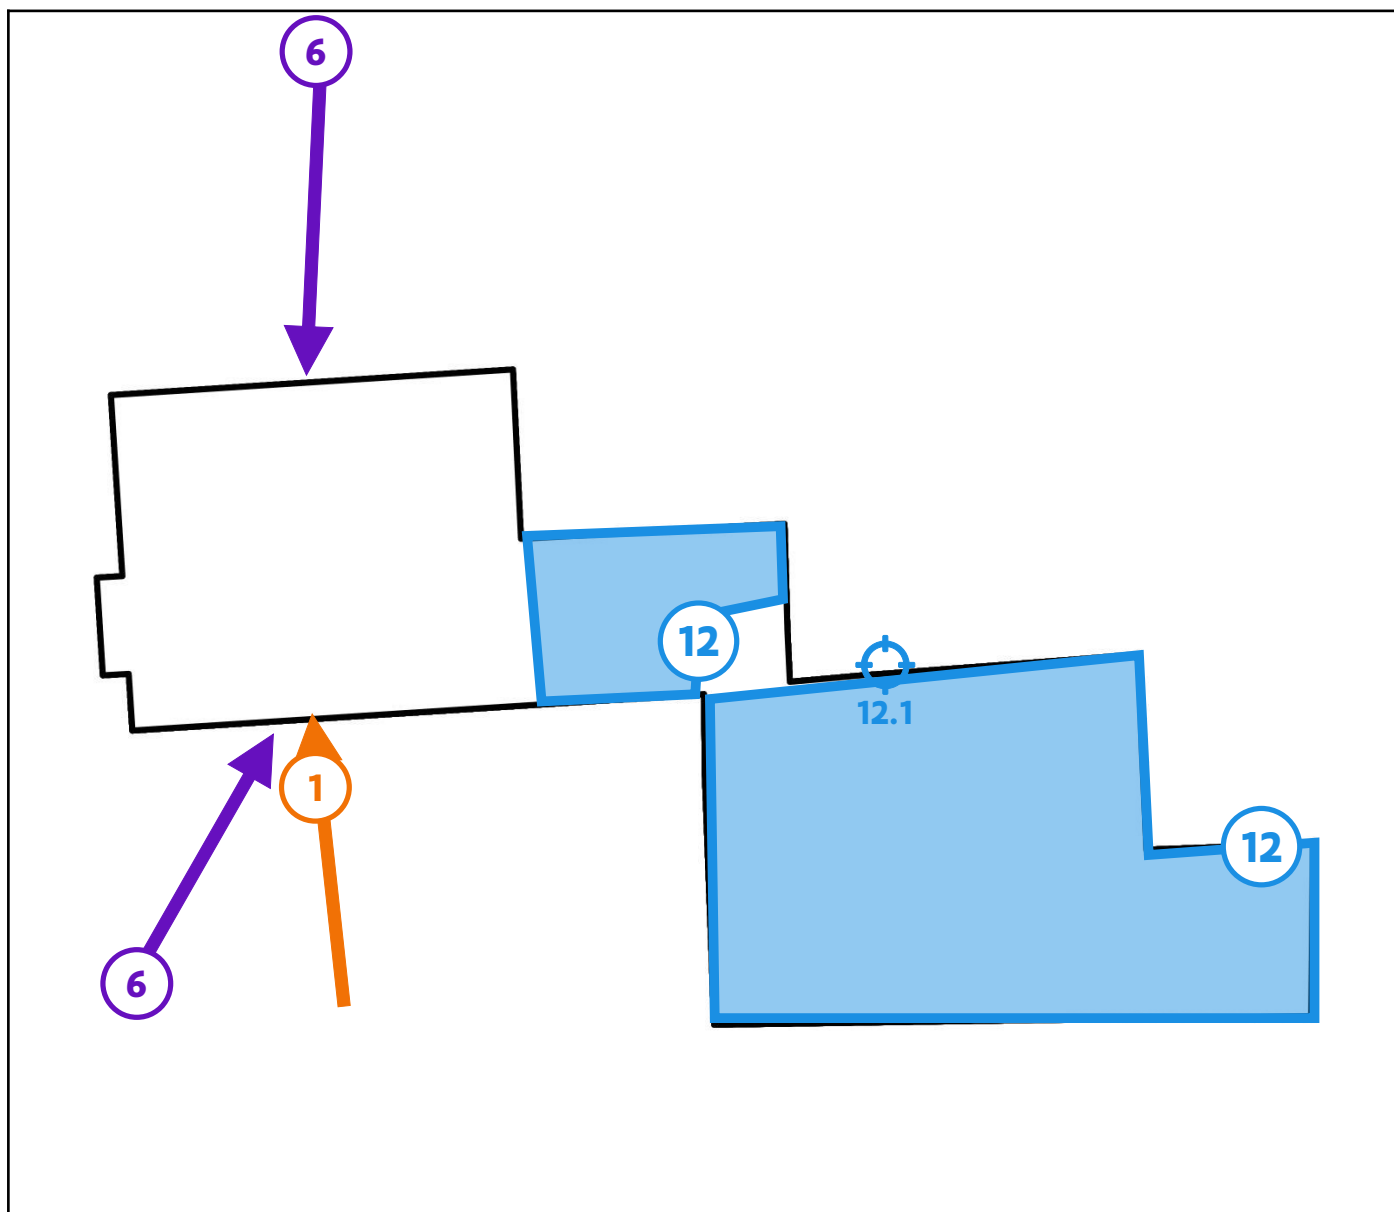
## Plan 1.9: Hoofdgebouw dak

| Beschrijving | Type | Actie |
|---|---|---|
| 1. Schouwhoed | Asbestmateriaal | Verwijderen |
| 6. Inhoud steense schouwen niet controleerbaar door hoogte | Beperking | - |

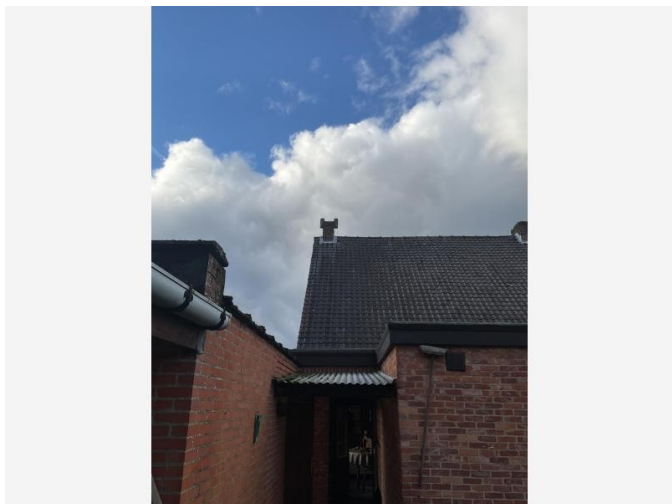
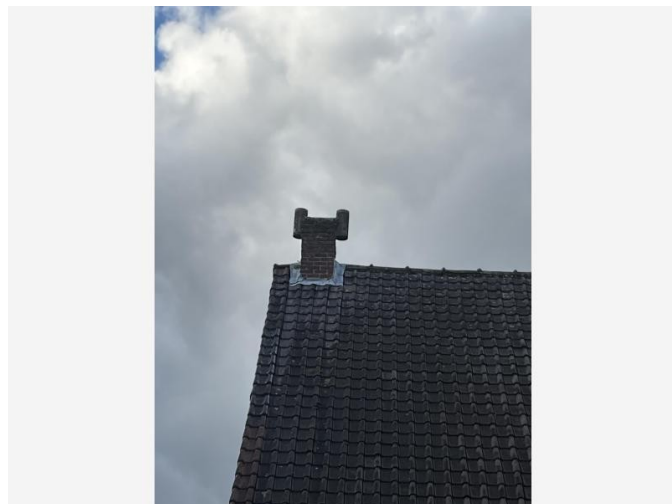
Het asbestmateriaal valt onder de mijlpaal van 2034.

Verwijderen

| Eindbeoordeling materiaalrisico | Verhoogd materiaalrisico en/of verhoogde kans op vezelvrijgave |

| Asbestsoort (vezeltype) | Crocidoliet aanwezig |
| Toestand van het materiaal | Matig beschadigd, matig verweerd |

| Beschrijving | Schouwhoed |

- Verwijder dit asbestmateriaal zo snel mogelijk. Volg de toestand goed op.
- Voer bijkomende staalname(s) uit.

- Eenvoudige handelingen: mag via doe-het-zelf of door werknemer(s) met opleidingsattest eenvoudige handelingen  
Hechtgebonden asbesttoepassing in open lucht.

Deze kan zonder beschadigen worden weggenomen door het voorzichtig afbreken van het steense schouwwerk rondom.

Contacteer bij voorkeur een dakwerker of aannemer om deze werken uit te voeren.

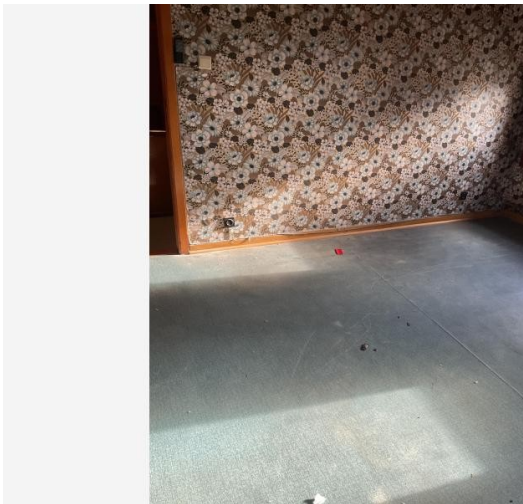
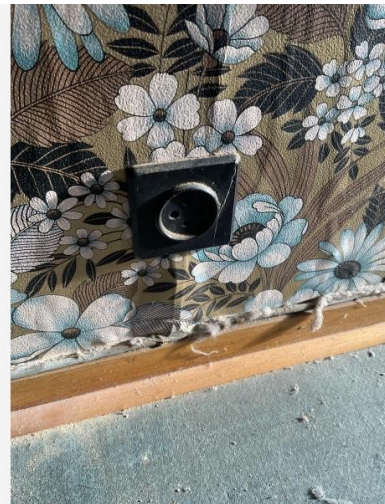
Het asbestmateriaal valt onder de mijlpaal van 2040.

Zorgvuldig beheren

| Eindbeoordeling materiaalrisico | Laag materiaalrisico en/of verlaagde kans op vezelvrijgave |

| Toestand van het materiaal | Onbeschadigd, niet verweerd |

| Beschrijving | Bakeliet lichtschakelaar en stopcontacten |

- Zorg voor een veilig beheer. Vermijd het beschadigen van het asbestmateriaal. Controleer de toestand jaarlijks op wijzigingen.
- Voer bijkomende staalname(s) uit.

- Eenvoudige handelingen: mag via doe-het-zelf of door werknemer(s) met opleidingsattest eenvoudige handelingen  
Hechtgebonden asbesttoepassing met een van nature lage kans op vezelemissie. Deze kan gemakkelijk van de muur worden losgeschroefd zonder de asbesttoepassing te beschadigen.

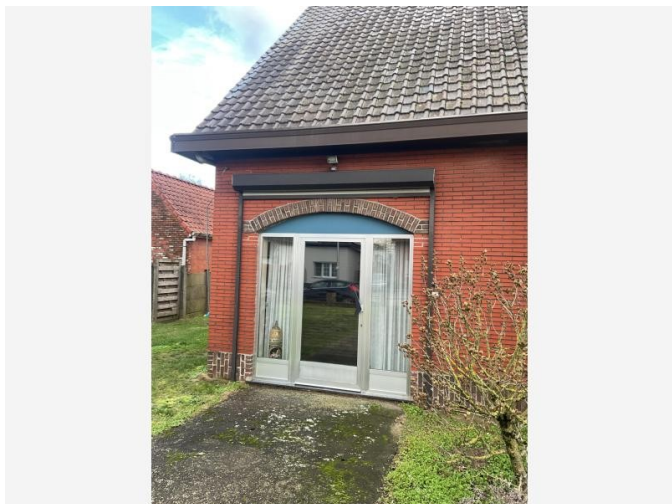
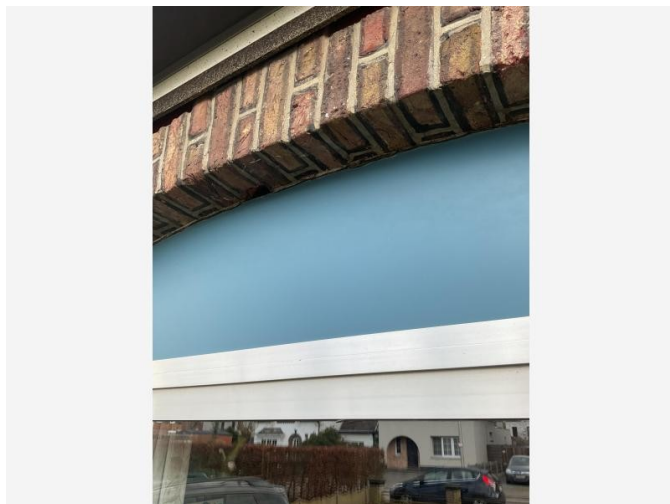
Het asbestmateriaal valt onder de mijlpaal van 2040.

Zorgvuldig beheren

- Zorg voor een veilig beheer. Vermijd het beschadigen van het asbestmateriaal. Controleer de toestand jaarlijks op wijzigingen.
- Voer bijkomende staalname(s) uit.

- Eenvoudige handelingen: mag via doe-het-zelf of door werknemer(s) met opleidingsattest eenvoudige handelingen  
Hechtgebonden asbesttoepassing dewelke gemakkelijk kan worden weggenomen zonder beschadiging van het asbestmateriaal. Demonteer de profielen rondom de glasal asbestplaat en haal deze in zijn geheel weg.  
Meer informatie rond de interpretatie van het asbestattest of de verwijderingsmethodes en persoonlijke beschermingsmaatregelen kan gevonden worden in het hoofdstuk “toelichting” van dit asbestattest.  
De actuele regelgeving rond de verwijdering en asbest en bijkomende tips kan u vinden op [www.asbestinfo.be](http://www.asbestinfo.be).  
Kleinere hoeveelheden hechtgebonden asbestafval dat je zelf hebt verwijderd, kan je gerust naar een van de vele recyclageparken brengen. Zorg er wel voor dat het asbest goed is ingepakt. Je kan gebruik maken van de

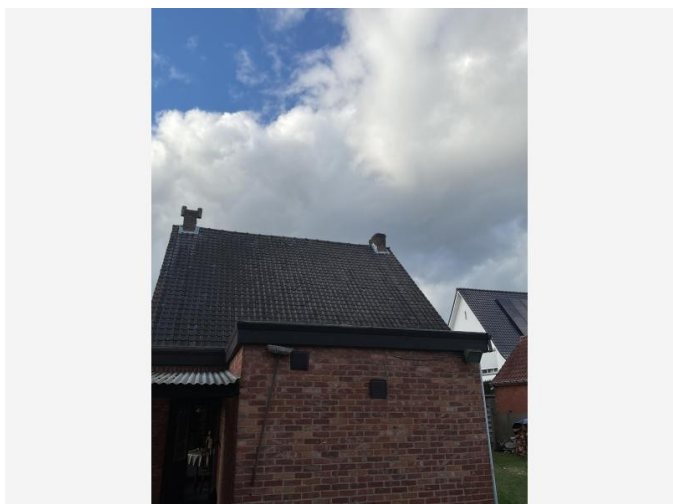
# Fiche 6: Inhoud steense schouwen niet controleerbaar door hoogte

Beperking
