# Asbestinventarisatetest

Schooldijk 2, 2560 Nijlen

Attestnummer : 20260821-000296.000

**Niet-asbestveilig**

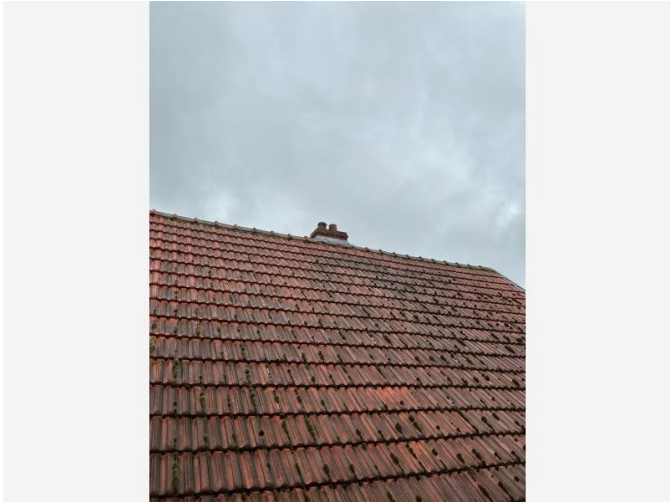
## Fiche 16: Inhoud steense schouw niet controleerbaar door hoogte

Beperking

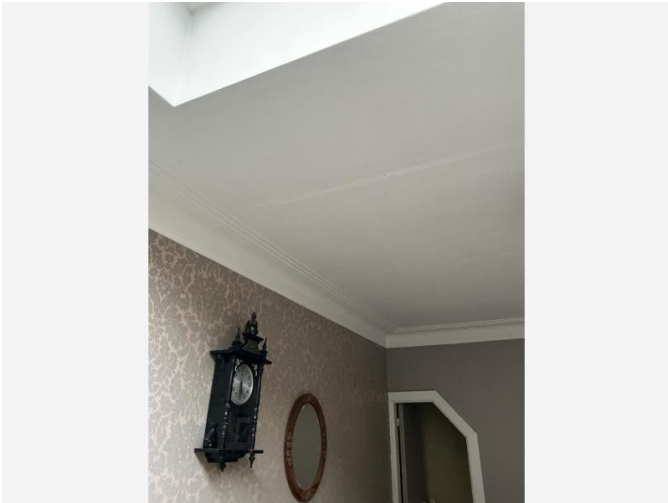
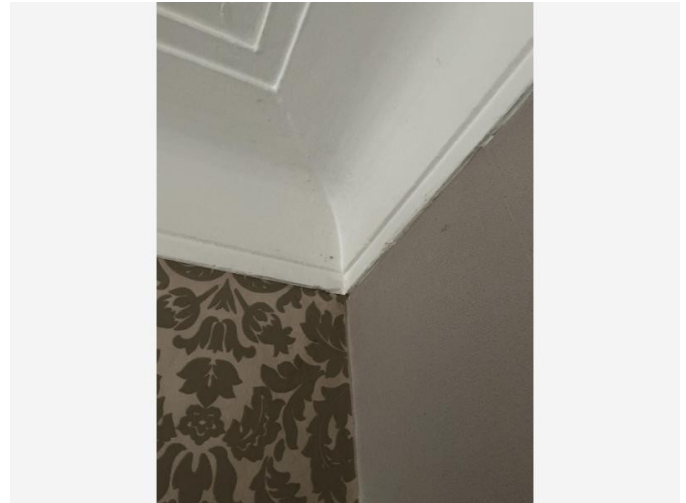
## Fiche 18: Sierlijsten in eetkamer

Geen asbest

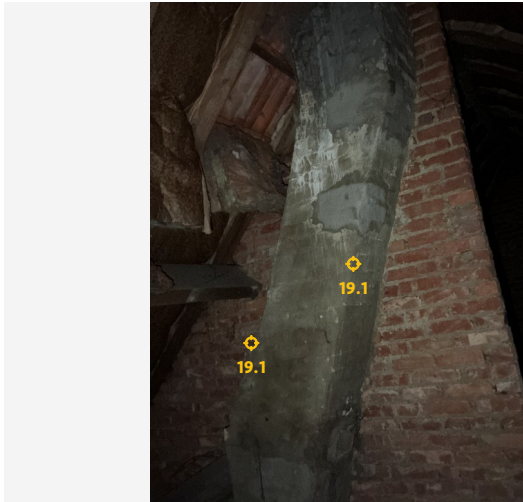
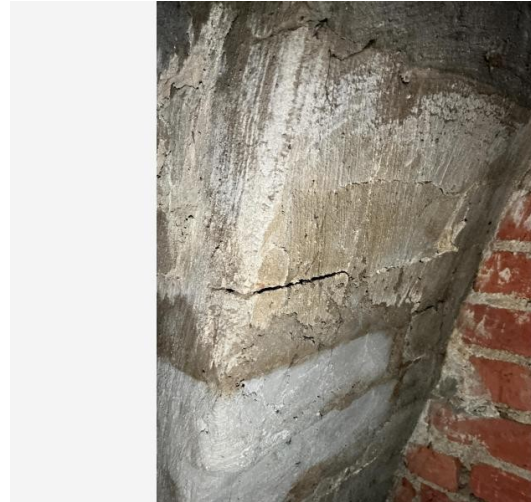
## Fiche 19: Cementering muren tegen steense schouw op zolder

Geen asbest

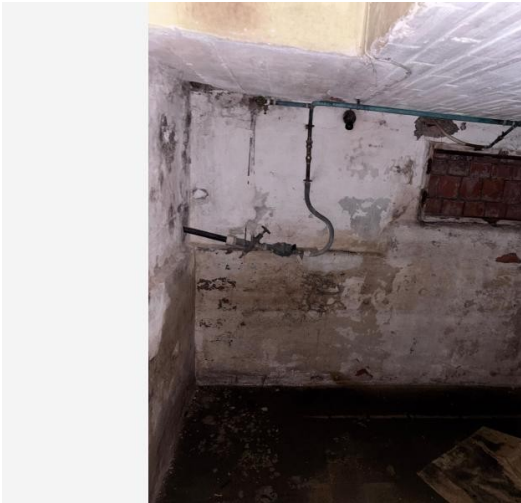
## Fiche 20: Cementering keldermuren

Geen asbest

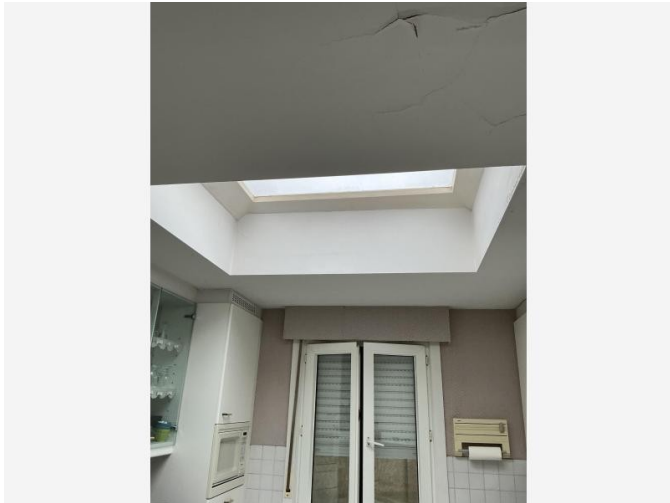
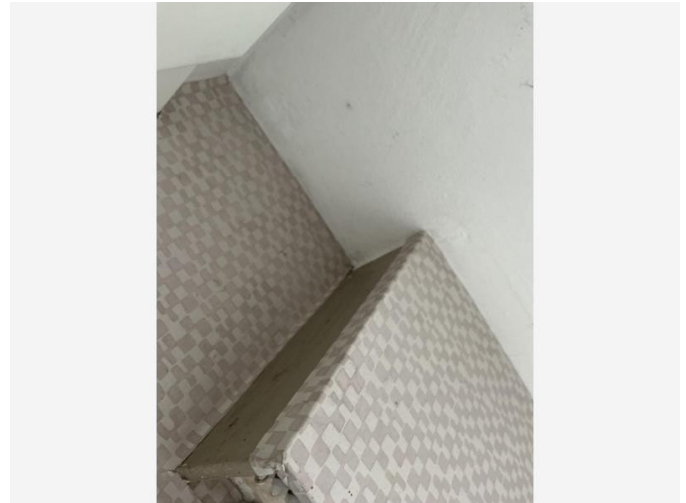
## Fiche 21: Pleisterwerk plafonds

Geen asbest

| Opmerking | <p>Niet aangeduide plafonds (woning) werden verlaagd met niet asbestverdachte materialen.</p> <p>Staalname kon niet conform inspectieprotocol worden uitgevoerd.</p> <p>Indien nog plafondpleister bereikbaar komt in de cv ruimte, dient hiervan een bijkomend mengmonster genomen te worden.</p> |

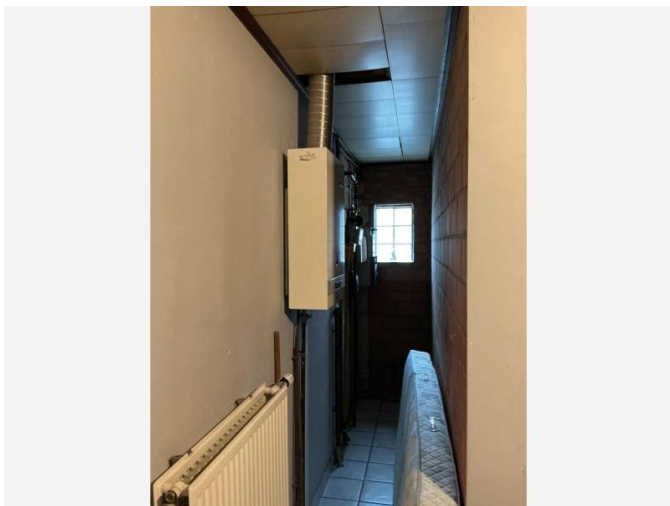
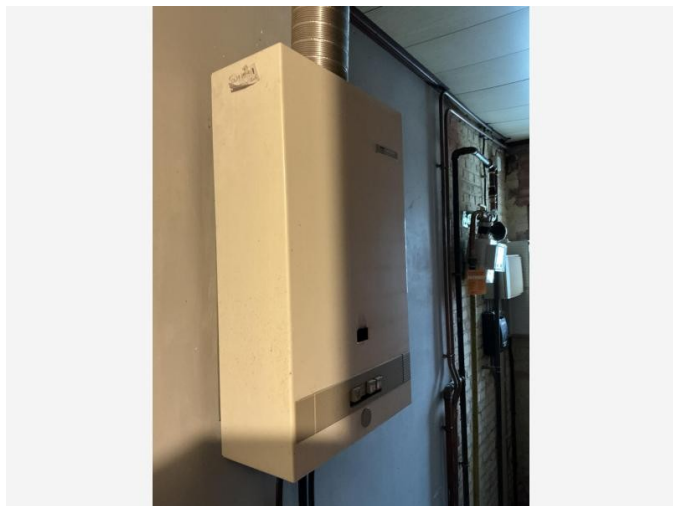
## Fiche 27: Oude CV-ketel

| Beschrijving | Notitie | Terug te vinden op plannen |
|---|---|---|
| Fiche 27: Oude CV-ketel | Extern geen asbesthoudende materialen aangetroffen. Het is echter niet uit te sluiten dat intern geen asbesthoudende onderdeeljes gebruikt werden (pakkingen, koord, beschermplaatjes). Bij vernieuwing van warmtekotel, is het aangeraden deze in zijn geheel af te voeren. | Plan 1.4: Gelijkvloers woning 0.3<br>Plan 1.5: Garage en werkplaats |

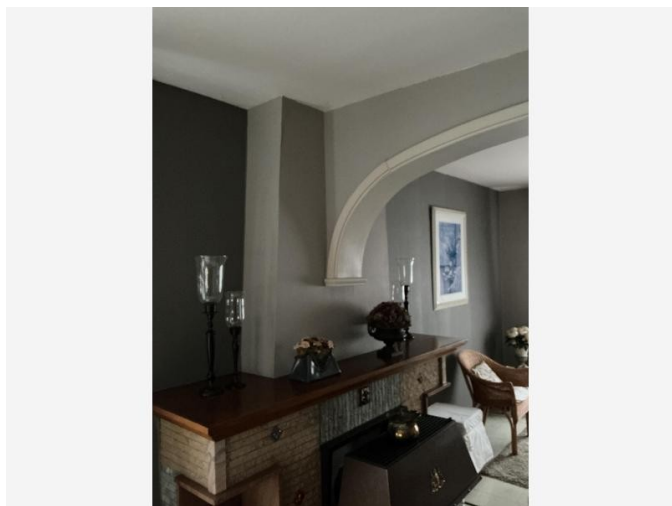
### Fiche 28: Inhoud steense schouw niet waarneembaar zonder destructieve handeling

| Beschrijving | Notitie | Terug te vinden op plannen |
|---|---|---|
| Fiche 28: Inhoud steense schouw niet waarneembaar zonder destructieve handeling | <p>De inhoud van dit steense schouwwerk kan bij niet-destructief onderzoek niet worden waargenomen. Als bij afbraak van de schouw onverwacht of asbestverdacht materiaal tevoorschijn komt is het aangeraden een asbestdeskundige of -verwijderaar te raadplegen.</p> <p>Voorbeelden:</p> <ul style="list-style-type: none"><li>• Cementen schouwpijp</li><li>• Gips- of cementachtig materiaal achter de (sier)stenen (binnen)</li></ul> | <p>Plan 1.2: Gelijkvloers woning 0.1</p> <p>Plan 1.6: 1e verdieping</p> <p>Plan 1.7: Zolder</p> |

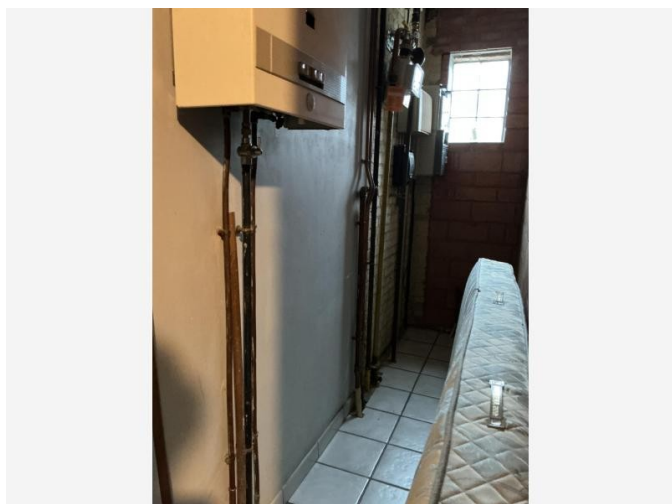
### Fiche 31: Leidingisolatie (niet aanwezig)

| Beschrijving | Notitie | Terug te vinden op plannen |
|---|---|---|
| Fiche 31: Leidingisolatie (niet aanwezig) | Er is geen asbestverdachte leidingisolatie aanwezig. | - |
