# Asbestinventarisatetest

Broechemsesteenweg 247, 2560 Nijlen

Attestnummer : 20260414-000395.000

Uitgegeven op : 14.04.2026

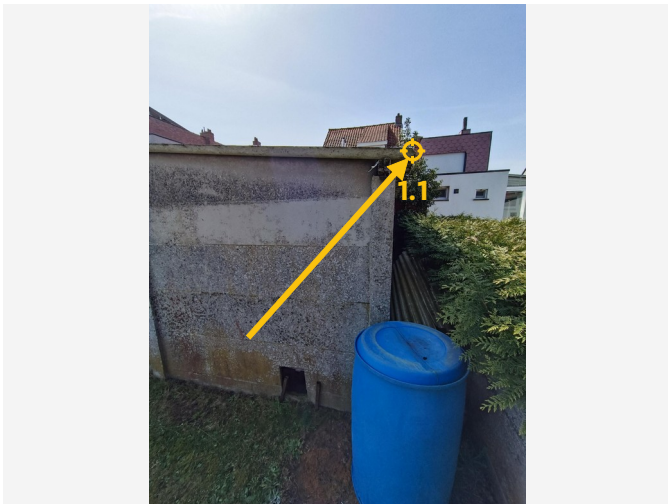
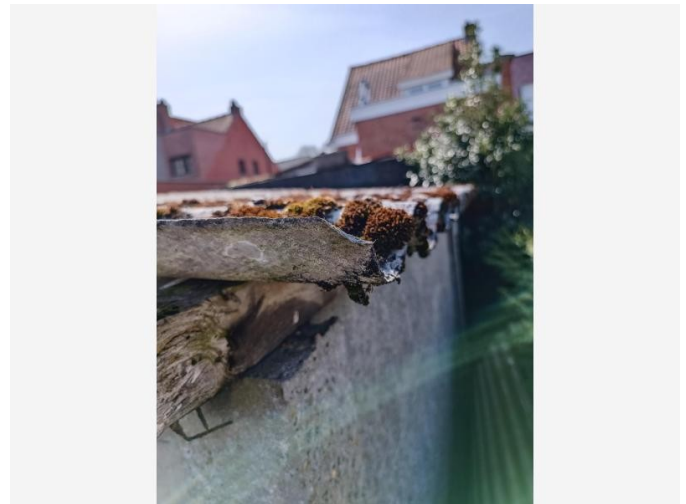
| Eindbeoordeling materiaalarisico | Hoog materiaalarisico en/of hoge kans op vezelvrijgave |

| Asbestsoort (vezeltype) | Crocidoliet aanwezig |
| Toestand van het materiaal | Matig beschadigd, matig verweerd |

| # | Type | Referentie | Resultaat |
|---|---|---|---|
| 1.1 | Puntmonster | 11 | Chrysotiel, Crocidoliet |

| Opmerking | <p>Er werd een staal genomen aan een uitstekend stuk waardoor de waterdichtheid van de dakbedekking niet in het gedrang komt.</p> <p>De vermelde oppervlaktes, diktes en volumes betreffen een beredeneerde schatting. Er worden geen rechten verleend aan deze oppervlaktes/diktes/volumes</p> |

**Dringend verwijderen**

- Verwijder dit asbestmateriaal zo snel mogelijk. Volg de toestand goed op.
- Hemelwater dat afspoelt van asbestcement daken of gevels kan asbestdeeltjes bevatten. Gebruik het enkel voor gesloten circuits (bv. spoelen toiletten). Reinig na het vervangen van het dak of de gevel de dakgoten en regenwaterput of -ton om asbesthoudend sediment of slib te verwijderen

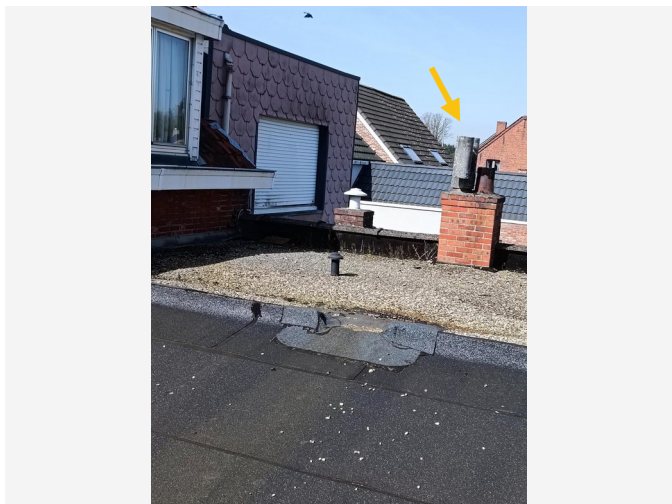
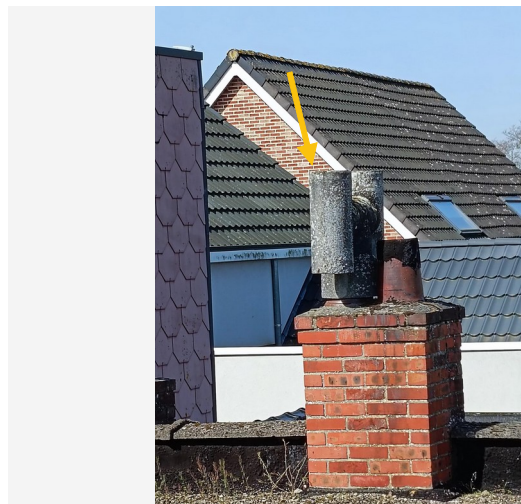
| Eindbeoordeling materiaalarisico | Laag materiaalarisico en/of verlaagde kans op vezelvrijgave |

| Toestand van het materiaal | Licht beschadigd, licht verweerd. Intacte calciumsilicaatplaat of materiaal met categorie 3-gebondenheid |

| Opmerking | <p>Asbestcement schouwhoed vastgesteld op het dak.</p> <p>De vermelde oppervlaktes, diktes, gewichten en volumes betreffen een beredeneerde schatting. Er worden geen rechten verleend aan deze oppervlaktes/diktes/volumes.</p> |

Verwijderen

- Zorg voor een veilig beheer. Vermijd het beschadigen van het asbestmateriaal. Controleer de toestand jaarlijks op wijzigingen.
- Verwijder dit asbestmateriaal zo snel mogelijk. Volg de toestand goed op.
- Voer bijkomende staalname(s) uit.

- Eenvoudige handelingen: mag via doe-het-zelf of door werknemer(s) met opleidingsattest eenvoudige handelingen  
EH via doe-het zelf De schouwhoed kan voorzichtig losgebeiteld worden , extra bevochtigen om stof te voorkomen Standaard dragen van de nodige wegwerp beschermingsmiddelen FFP 3 masker , handschoenen en tyvec CAT III type 5-6 , afwasbaar schoeisel Bij de gemeente/containerpark afsluitzakken halen om dubbel in te pakken , sluit luchtdicht af en breng naar het plaatselijk containerpark als hechtgebonden asbestafval. Voor hechtgebonden toepassingen: Bij verwijdering door doe-het-zelf moet men dit afval dubbel en luchtdicht verpakt aandienen bij het gemeentelijk recyclagepark. Men raadpleegt best op voorhand de voorwaarden van het recyclagepark. Zie ook link Zie <https://ovam.vlaanderen.be/wie-mag-wat-verwijderen> <https://ovam.vlaanderen.be/voorzorgsmaatregelen-bij-asbestverwijdering>

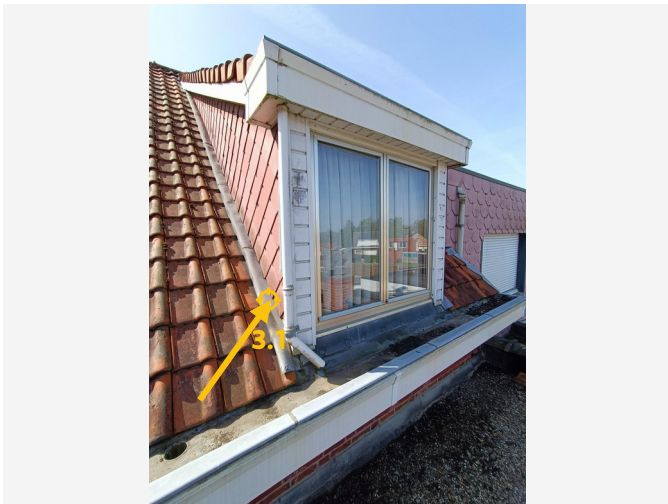
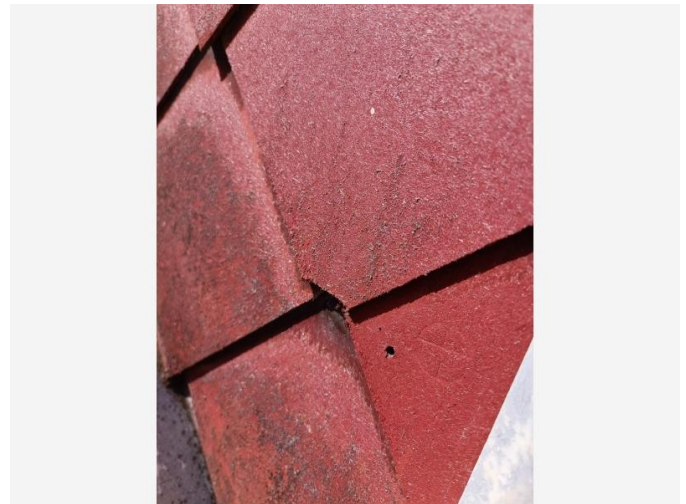
| Opmerking | <p>Er werd een staal genomen aan een uitstekend stuk waardoor de waterdichtheid van de gevelbekleding niet in het gedrang komt.</p> <p>De vermelde oppervlaktes, diktes en volumes betreffen een beredeneerde schatting. Er worden geen rechten verleend aan deze oppervlaktes/diktes/volumes.</p> |

- Eenvoudige handelingen: mag via doe-het-zelf of door werknemer(s) met opleidingsattest eenvoudige handelingen  
EH via doe-het zelf Standaard dragen van de nodige wegwerp beschermingsmiddelen FFP 3 masker , handschoenen en tyvec CAT III type 5-6 , afwasbaar schoeisel Indien mogelijk de ondervloer afdekken , leien voorzichtig verwijderen, extra fixeren, niet breken , niet gooien, onmiddellijk verpakken of voorzichtig in container met asbest bag plaatsen. Voldoende benevelen/bevochtigen tijdens de duur van de werken. Gebruik geen storkokers. Voor hechtgebonden toepassingen: Bij verwijdering door doe-het-zelf moet men dit afval dubbel en luchtdicht verpakt aandienen bij het gemeentelijk recyclagepark. Men raadpleegt best op voorhand de voorwaarden van het recyclagepark. Indien leien in slechte staat zijn en kans bestaat op breken : Eenvoudige handeling opgeleid personeel , alle werknemer(s) moeten wel beschikken over een opleidingsattest eenvoudige handelingen 8u Zie ook link Zie <https://ovam.vlaanderen.be/wie-mag-wat->

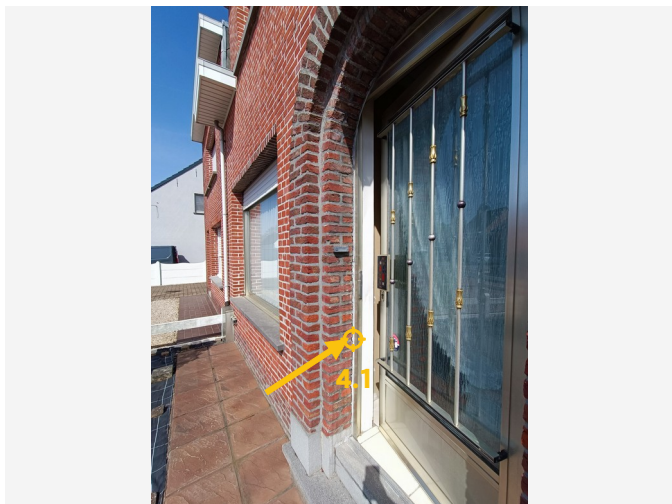
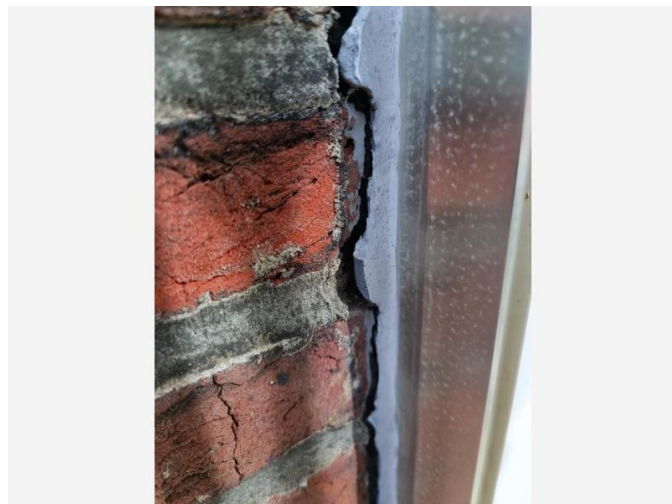
| Opmerking | <p>Verdachte mastiek werd bemonsterd ter controle.</p> <p>Hoeveelheden betreft +/- 21 lm</p> <p>Het gewicht en lm is een beredeneerde schatting. Er worden geen rechten verleend aan deze oppervlaktes. De dikte is een schatting die voorkomt uit de monsterplaatsen en is daarom niet altijd representatief</p> |

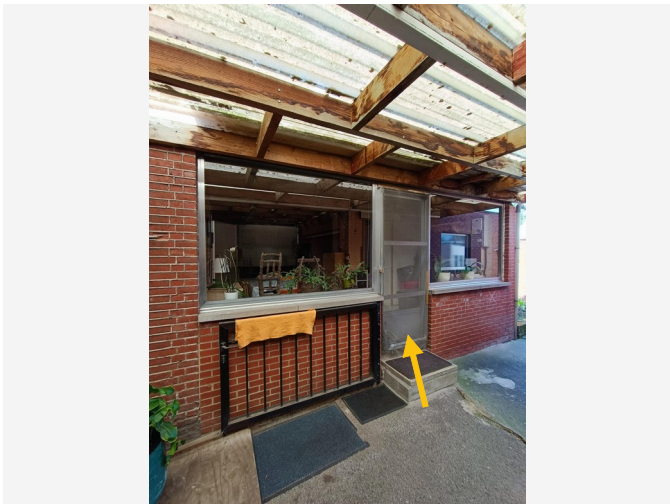
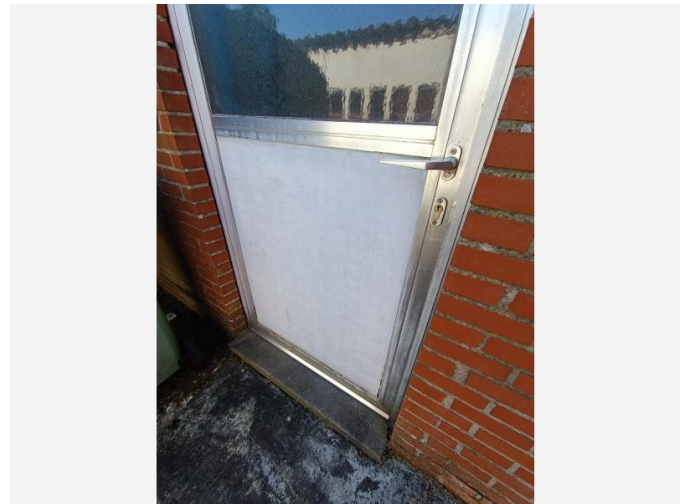
| Identificatiemethode | <p>De asbestdeskundige beoordeelt het materiaal als asbestverdacht en dus asbesthoudend, en dit zonder monstername.</p> <p>Motivatie: De monstername brengt andere schade aan dan schade die inherent is aan de monstername.</p> |
| Opmerking | <p>De platen zijn visueel /auditief als asbestverdacht beschouwd. Er werd geen staalname uitgevoerd wegens kans op breukvlakken.</p> <p>De vermelde oppervlaktes, diktes, gewichten en volumes betreffen een beredeneerde schatting. Er worden geen rechten verleend aan deze oppervlaktes/diktes/volumes.</p> |

Mag en wil uzelf verwijderen: Zorg er dan voor dat: -u zich vooraf goed informeert op [www.asbestinfo.be](http://www.asbestinfo.be) -u zich beschermt met een FFP3 mondmasker, wegwerphandschoenen, wegwerpoveral Cat III type 5-6, afspoelbaar schoeisel -er geen minderjarigen of derden aanwezig zijn -u beschikt over PE-folie en zakken om loskomende deeltjes en het afval op te vangen en te verpakken -u beschikt over een vernevelaar (water) of fixeermiddel om het abestmateriaal te bevochtigen tijdens de volledige duur van de werken -u weet hoe u asbestmateriaal veilig kan demonteren zonder stof of breuken -u beschikt over natte doeken om eventuele resten en stof weg te nemen

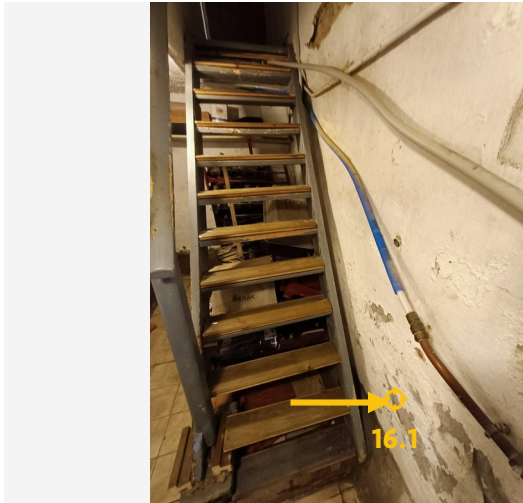
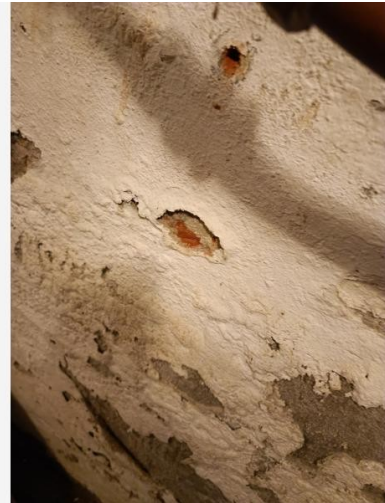
## Fiche 16: Cementering kelder

Geen asbest

| Opmerking | <p>Cementering is verplicht te bemonsteren volgens inspectieprotocol.</p> <p>De vermelde oppervlaktes en volumes betreffen een beredeneerde schatting. Er worden geen rechten verleend aan deze oppervlaktes/volumes. De dikte is een schatting die voorkomt uit de monsterplaatsen en is daarom niet altijd representatief.</p> <p>(staal genomen van twee plaatsen)</p> |

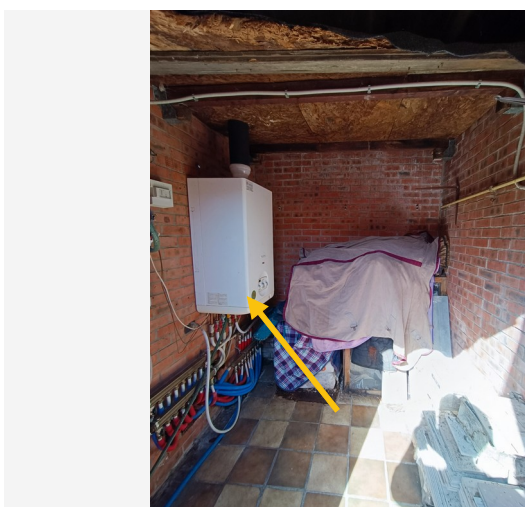
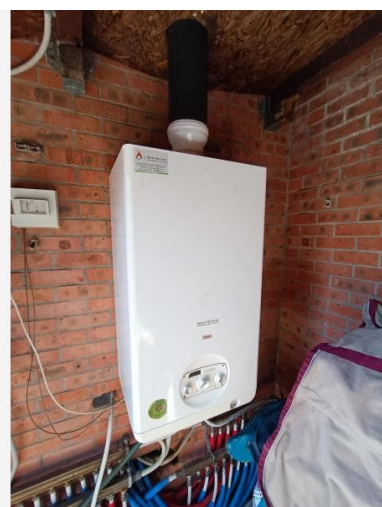
## Fiche 21: CV Ketel

| Beschrijving | Notitie | Terug te vinden op plannen |
|---|---|---|
| Fiche 21: CV Ketel | De CV ketel werd gecontroleerd (bwj 2011) en is niet asbest verdacht; geen risico bouwjaar. | Plan 1.4: Gelijkvloers |

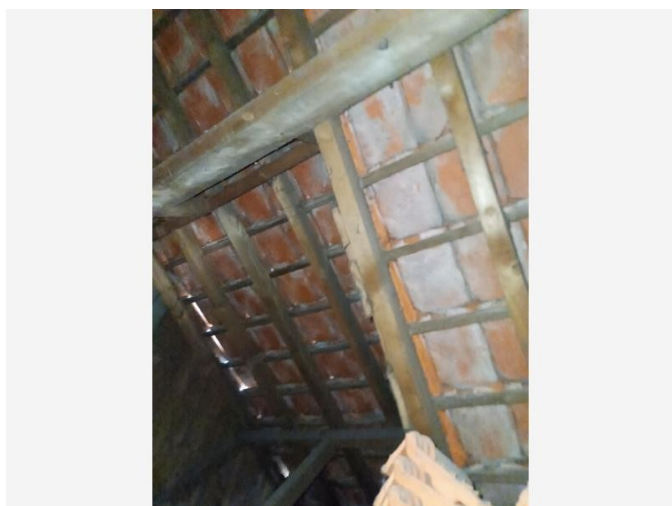
### Fiche 24: Onderdak

| Beschrijving | Notitie | Terug te vinden op plannen |
|---|---|---|
| Fiche 24: Onderdak | Geen onderdak aangetroffen na het optillen van de dakpannen. | Plan 1.2: Hoofdgebouw plan |
