# Asbestinventarisatetest

Kleine steenweg 133, 2221 Heist-op-den-Berg

Attestnummer : 20260604-000460.000

Uitgegeven op : 04.06.2026

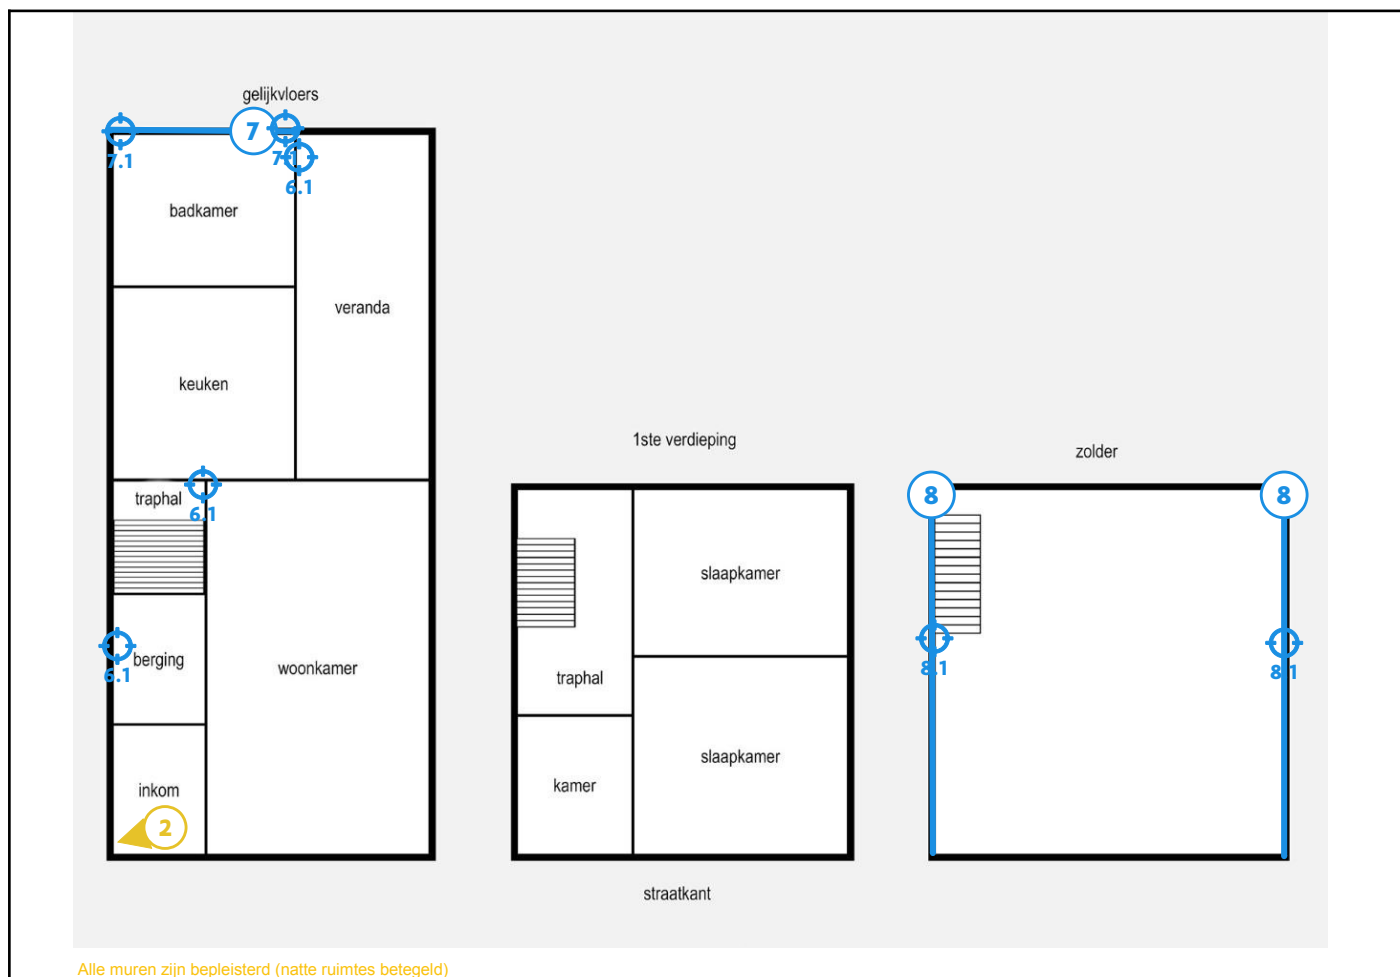
# Plan 1.1: Gelijkvloers t.e.m zolder

Beschrijving	Type	Actie
2. Bakeliet meter	Asbestmateriaal	Zorgvuldig beheren
6. Pleisterwerk muren	Geen asbest	-
6.1 Code: M01	Mengmonster	-
7. Cementering achtergevel	Geen asbest	-
7.1 Code: M05	Mengmonster	-
8. Cementering	Geen asbest	-
8.1 Code: M02	Mengmonster	-

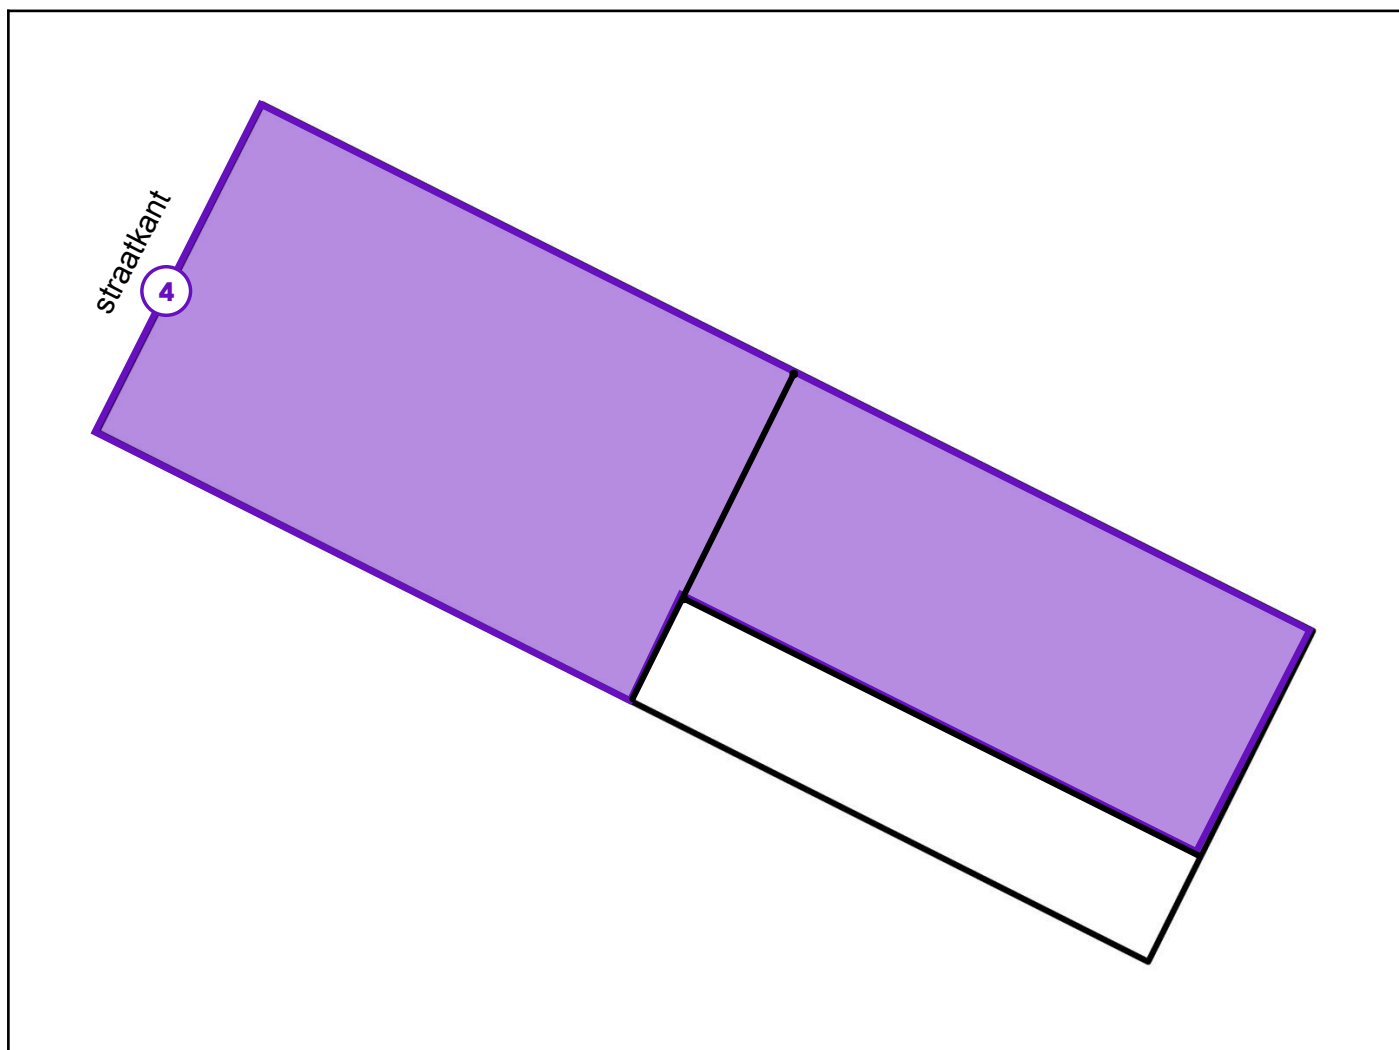
## Plan 1.2: Onderdak

Beschrijving	Type	Actie
4. Onderdak	Beperking	-

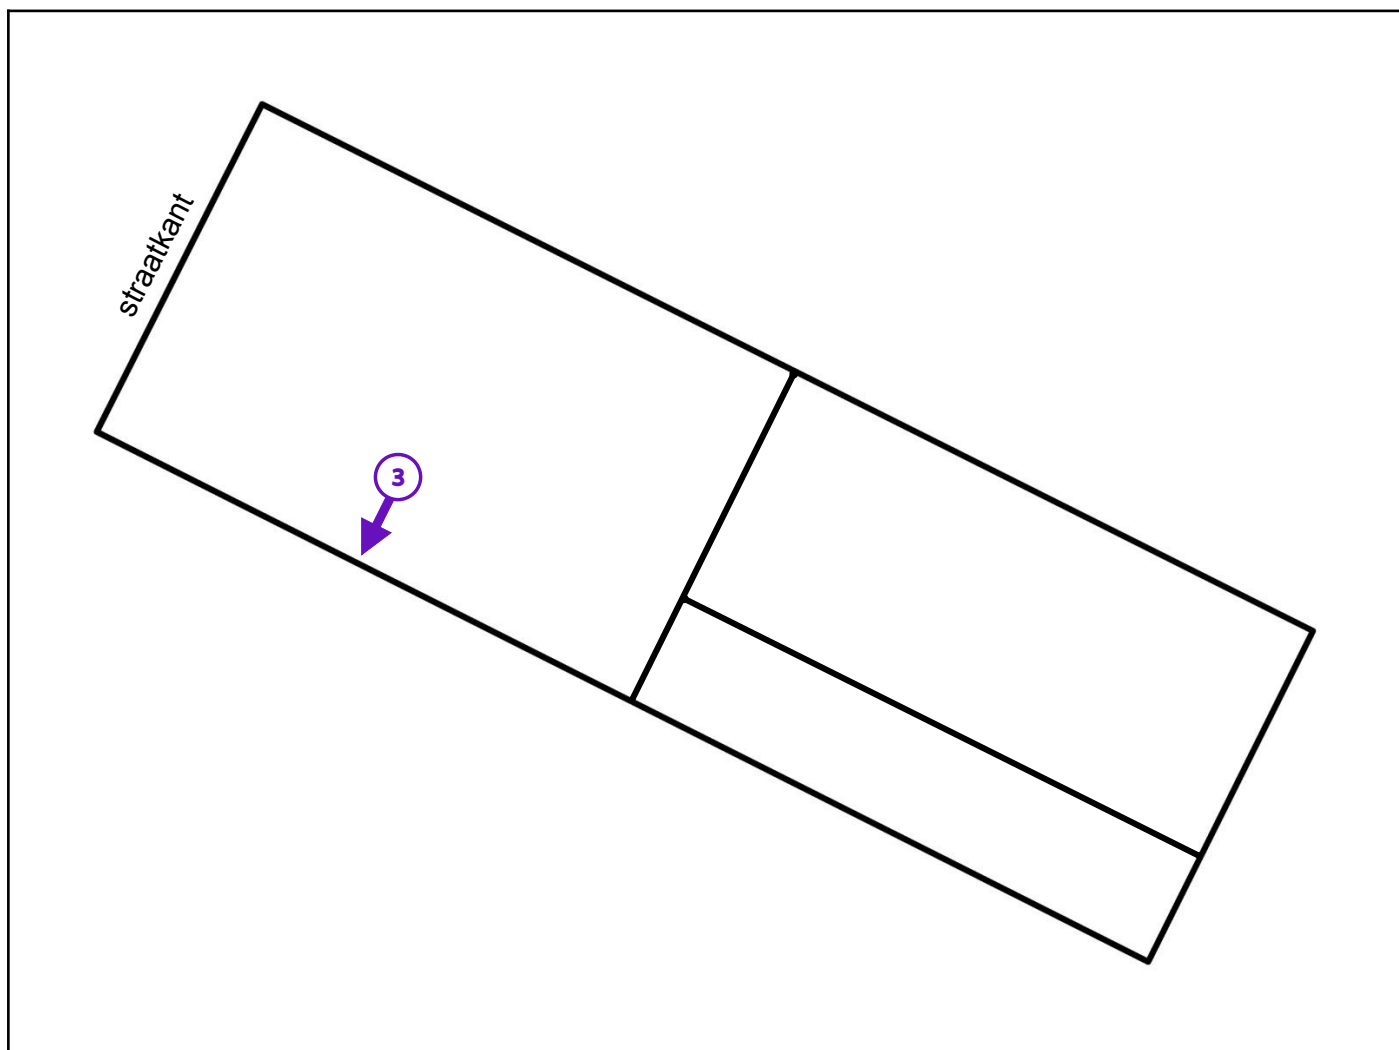
## Plan 1.3: Dak

Beschrijving	Type	Actie
3. Schoorsteen	Beperking	-

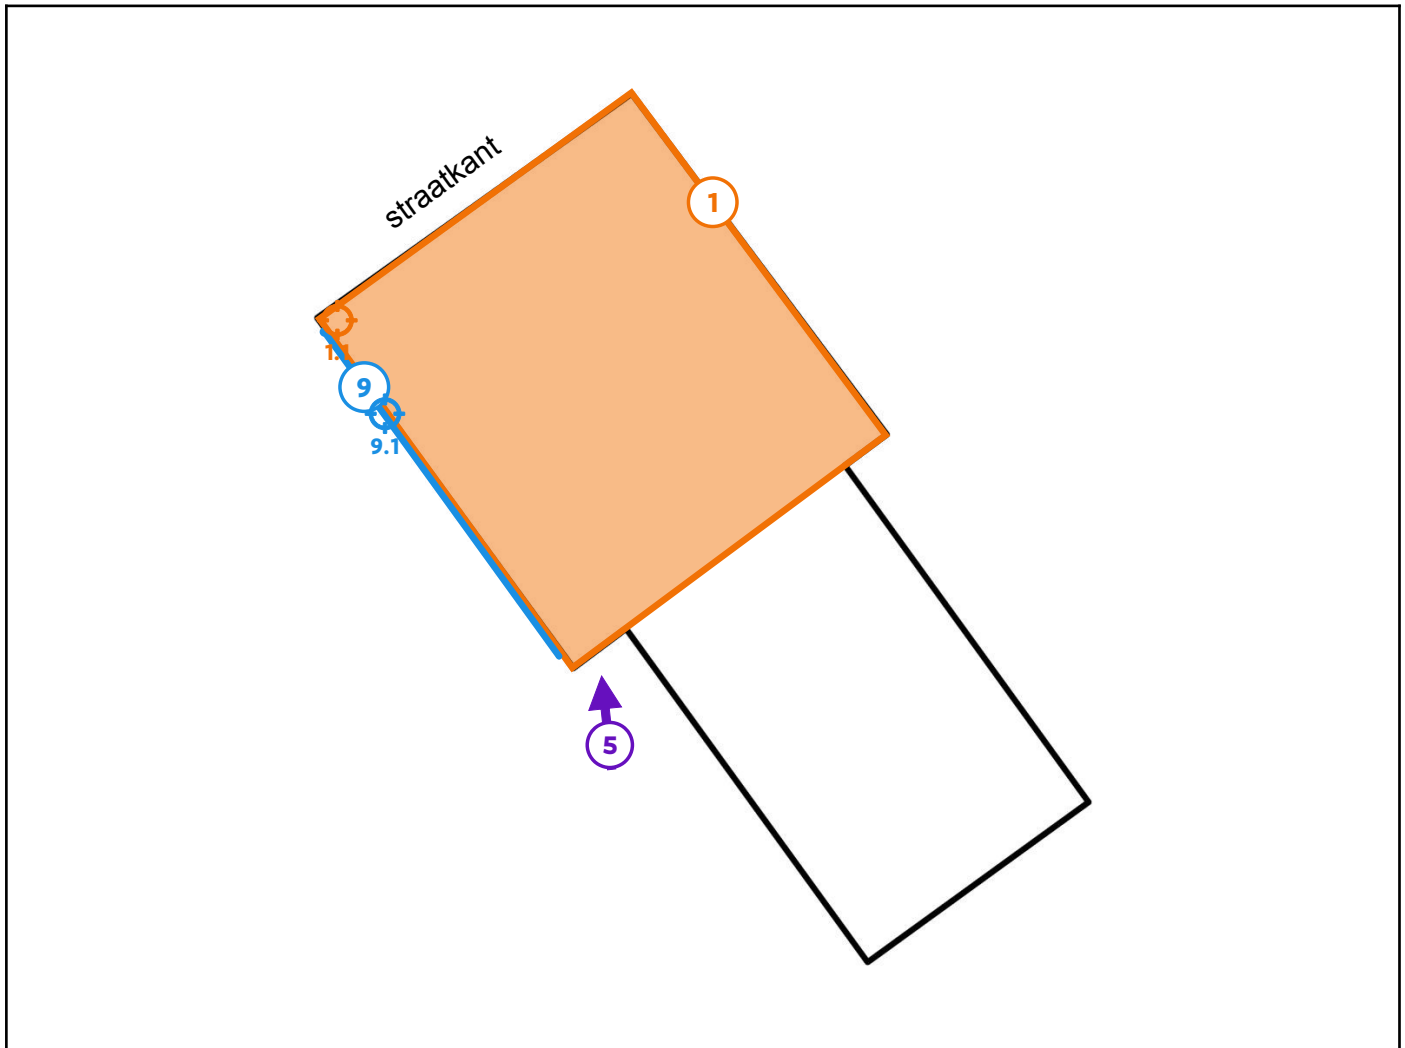
## Plan 2.1: Bijgebouw

Beschrijving	Type	Actie
1. Golfplaten	Asbestmateriaal	<a href="#">Verwijderen</a>
1.1 Code: M03	Puntmonster	-
5. Sediment in waterton	Advies	-
9. Afdichtingsmateriaal (mastiek) aan glas bijgebouw	Geen asbest	-
9.1 Code: M04	Puntmonster	-

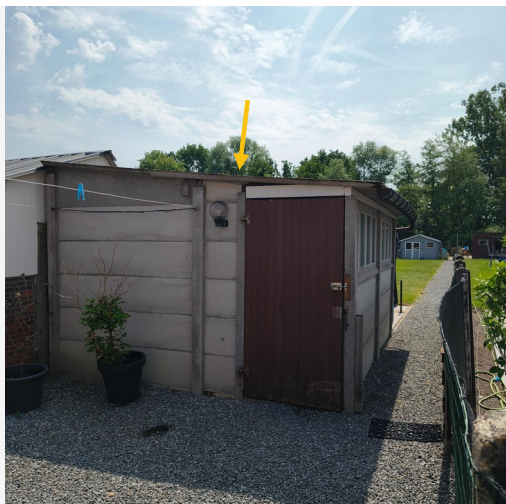
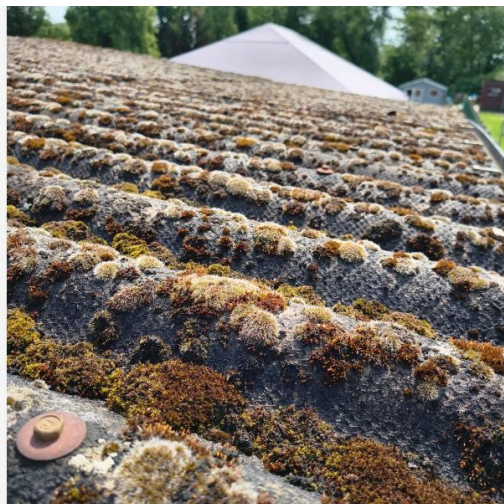
Het asbestmateriaal valt onder de mijlpaal van 2034.

Eindbeoordeling materiaalrisico	Verhoogd materiaalrisico en/of verhoogde kans op vezelvrijgave
---------------------------------	--

Gebondenheid	Categorie 1: hechtgebonden in oorsprong
Asbestsoort (vezeltype)	Alleen chrysotiel aanwezig
Asbestconcentratie	Laag (< 50%)
Afschermingsgraad van het gehele materiaal	Geheel of deels vrij aan de buitenlucht, maar geen contact met binnenlucht
Toestand van het materiaal	Matig beschadigd, matig verweerd

#	Type	Referentie	Resultaat
1.1	Puntmonster	M03	Chrysotiel

Beschrijving	Golfplaten
Omgeving	Buiten
Primaire drager	Schuin dak
Asbestmateriaal	Dak- en gevelbekleding - Golfplaat
Bindmiddel van asbestmateriaal	Cement
Gebondenheid op basis van bindmiddel	Hecht
Hoeveelheid (oppervlakte - aantal)	<ul style="list-style-type: none"><li>• 15,00 m<sup>2</sup> - 1 stuk</li></ul>
Totale oppervlakte	15,00 m <sup>2</sup>
Eenvoudig bereikbaar	Ja
Bevestigingswijze	<ul style="list-style-type: none"><li>• Geschroefd</li></ul>
Identificatiemethode	Een monstername door de asbestdeskundige met laboanalyse door een asbestlabo.
Destructieve handeling voor identificatie	Nee

Verwijderen

- Verwijder dit asbestmateriaal zo snel mogelijk. Volg de toestand goed op.
- Hemelwater dat afspoelt van asbestcement daken of gevels kan asbestdeeltjes bevatten. Gebruik het enkel voor gesloten circuits (bv. spoelen toiletten). Reinig na het vervangen van het dak of de gevel de dakgoten en regenwaterput of -ton om asbesthoudend sediment of slib te verwijderen

- Eenvoudige handelingen: mag via doe-het-zelf of door werknemer(s) met opleidingsattest eenvoudige handelingen  
Het is aangeraden om deze asbesttoepassing te laten verwijderen door een erkend asbestverwijderaar. Indien u zelf gaat verwijderen, zorg er dan voor dat het materiaal niet beschadigd raakt, fixeert het materiaal bij verwijdering en zorg dat het dubbel wordt verpakt. Maak gebruik van de nodige veiligheidsvoorzieningen (o.a. wegwerpoverall, FFP3-masker, handschoenen, overschoenen, ...). Informeer u onderaan dit attest in het hoofdstuk "Toelichting" en raadpleeg de website van OVAM: <https://ovam.vlaanderen.be/voorzorgsmaatregelen-bij-asbestverwijdering>

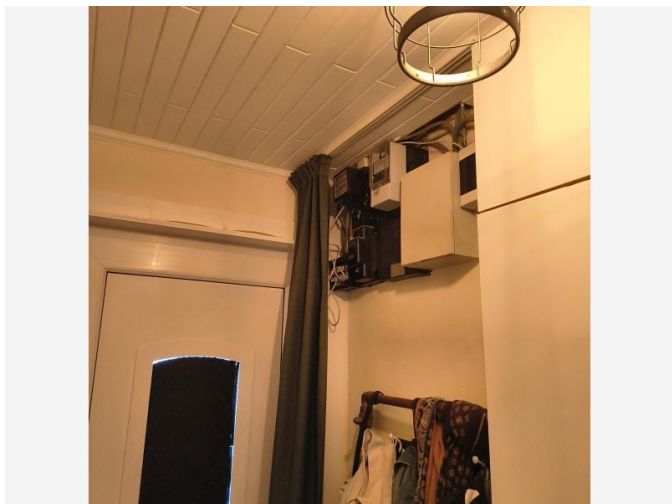
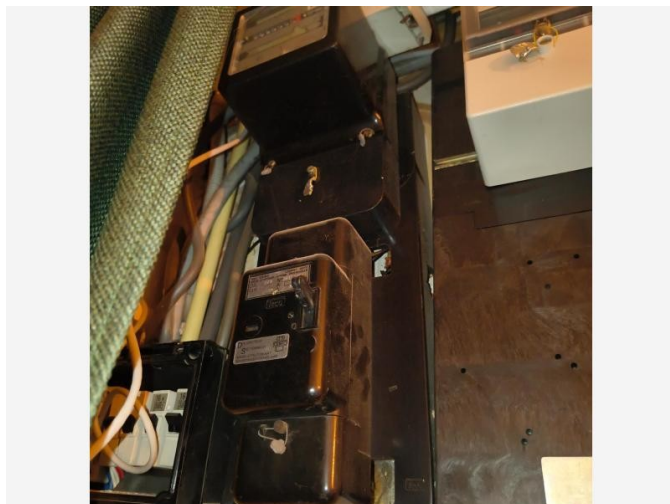
Het asbestmateriaal valt onder de mijlpaal van 2040.

Eindbeoordeling materiaalrisico	Laag materiaalrisico en/of verlaagde kans op vezelvrijgave
---------------------------------	--

Gebondenheid	Categorie 1: hechtgebonden in oorsprong
Asbestsoort (vezeltype)	Crocidoliet aanwezig
Asbestconcentratie	Laag (< 50%)
Afschermingsgraad van het gehele materiaal	Geheel of deels vrij aan de binnenlucht, maar geen contact met binnenluchtstromen
Toestand van het materiaal	Onbeschadigd, niet verweerd

Beschrijving	Bakeliet meter
Omgeving	Binnen
Primaire drager	Communicatie en elektrische infrastructuur en uitrusting
Asbestmateriaal	Plaat, paneel, tablet - Type Bakeliet
Bindmiddel van asbestmateriaal	Kunststof of -hars
Gebondenheid op basis van bindmiddel	Hecht
Hoeveelheid (oppervlakte - dikte - aantal)	• 0,20 m <sup>2</sup> - 1,00 cm - 1 stuk
Totaal volume	0,002 m <sup>3</sup>
Eenvoudig bereikbaar	Ja
Bevestigingswijze	• Geschroefd
Identificatiemethode	De asbestdeskundige beoordeelt het materiaal als asbestverdacht en dus asbesthoudend, en dit zonder monstername.  Motivatie: De monstername brengt andere schade aan dan schade die inherent is aan de monstername.
Destructieve handeling voor identificatie	Nee

Zorgvuldig beheren

- Zorg voor een veilig beheer. Vermijd het beschadigen van het asbestmateriaal. Controleer de toestand jaarlijks op wijzigingen.
- Voer bijkomende staalname(s) uit.

- Eenvoudige handelingen: mag via doe-het-zelf of door werknemer(s) met opleidingsattest eenvoudige handelingen  
De meter is eigendom van netbeheerder Fluvius; u mag deze niet zelf verwijderen. Neem bij vragen contact op met Fluvius.

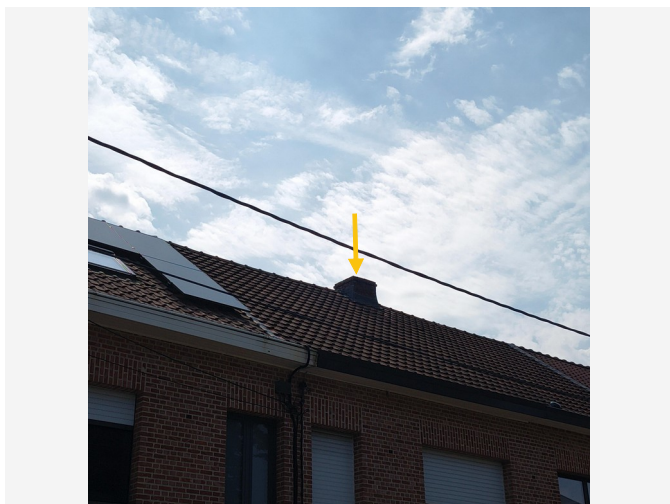
*Situeringfoto*

**Reden:** Het te onderzoeken materiaal situeert zich hoger dan 3,50 m te rekenen vanaf een veilige ondergrond

**Uitleg van de asbestdeskundige:** Omwille van de hoogte is het inspectiegebied niet toegankelijk. Mogelijk is er asbesthoudend materiaal aanwezig in de schoorsteen en is het raadzaam om veiligheidsmaatregelen te treffen bij werkzaamheden.

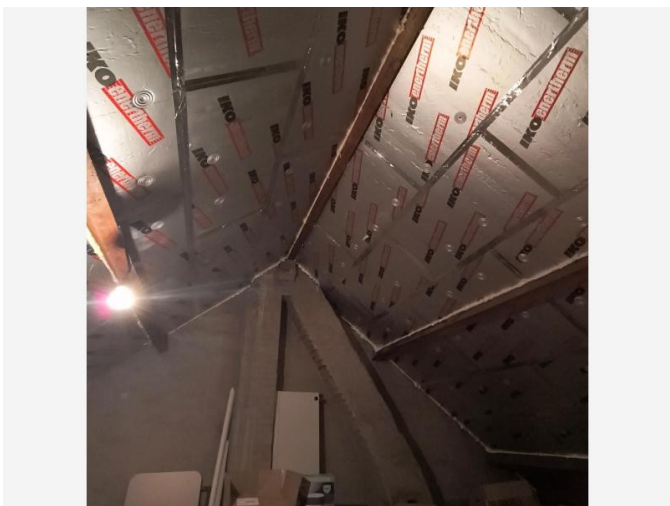
*Situeringfoto*

**Reden:** Het onderzoek kan niet uitgevoerd worden binnen de bepalingen van de Welzijnswet

**Uitleg van de asbestdeskundige:** Het onderdak is niet inspecteerbaar zonder destructief onderzoek en bestaat mogelijk uit asbesthoudend materiaal. Indien er bij werkzaamheden plaatmateriaal aanwezig blijkt te zijn, is het raadzaam een staal te laten nemen en de nodige beschermingsmiddelen te dragen (o.a. wegwerpoverall, FFP3-masker, handschoenen, overschoenen, ...).

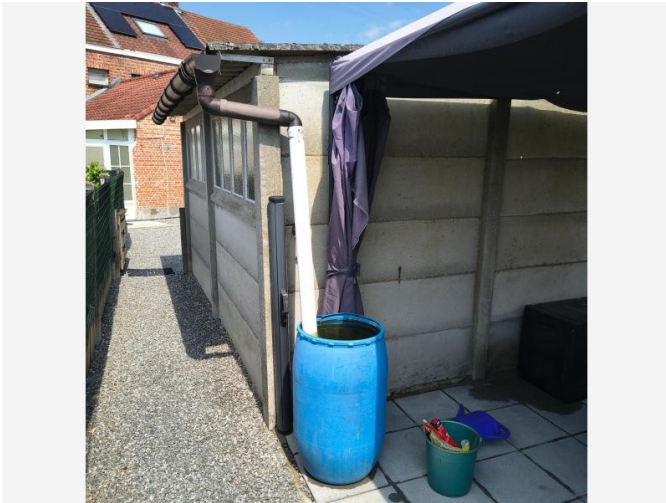
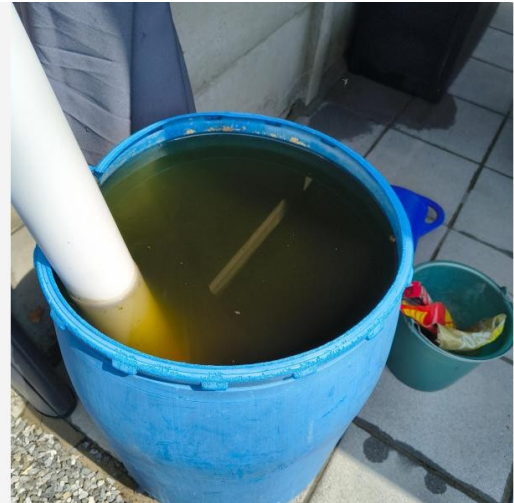
Hemelwater dat afspoelt van asbestcement daken kan asbestdeeltjes bevatten. Gebruik het enkel voor gesloten circuits (bv. spoelen toiletten). Reinig na het vervangen van het dak de waterton om asbesthoudend sediment te verwijderen.
