# Asbestinventarisatetest

Mechelbaan 100, 2580 Putte

Attestnummer : 20260613-000063.000

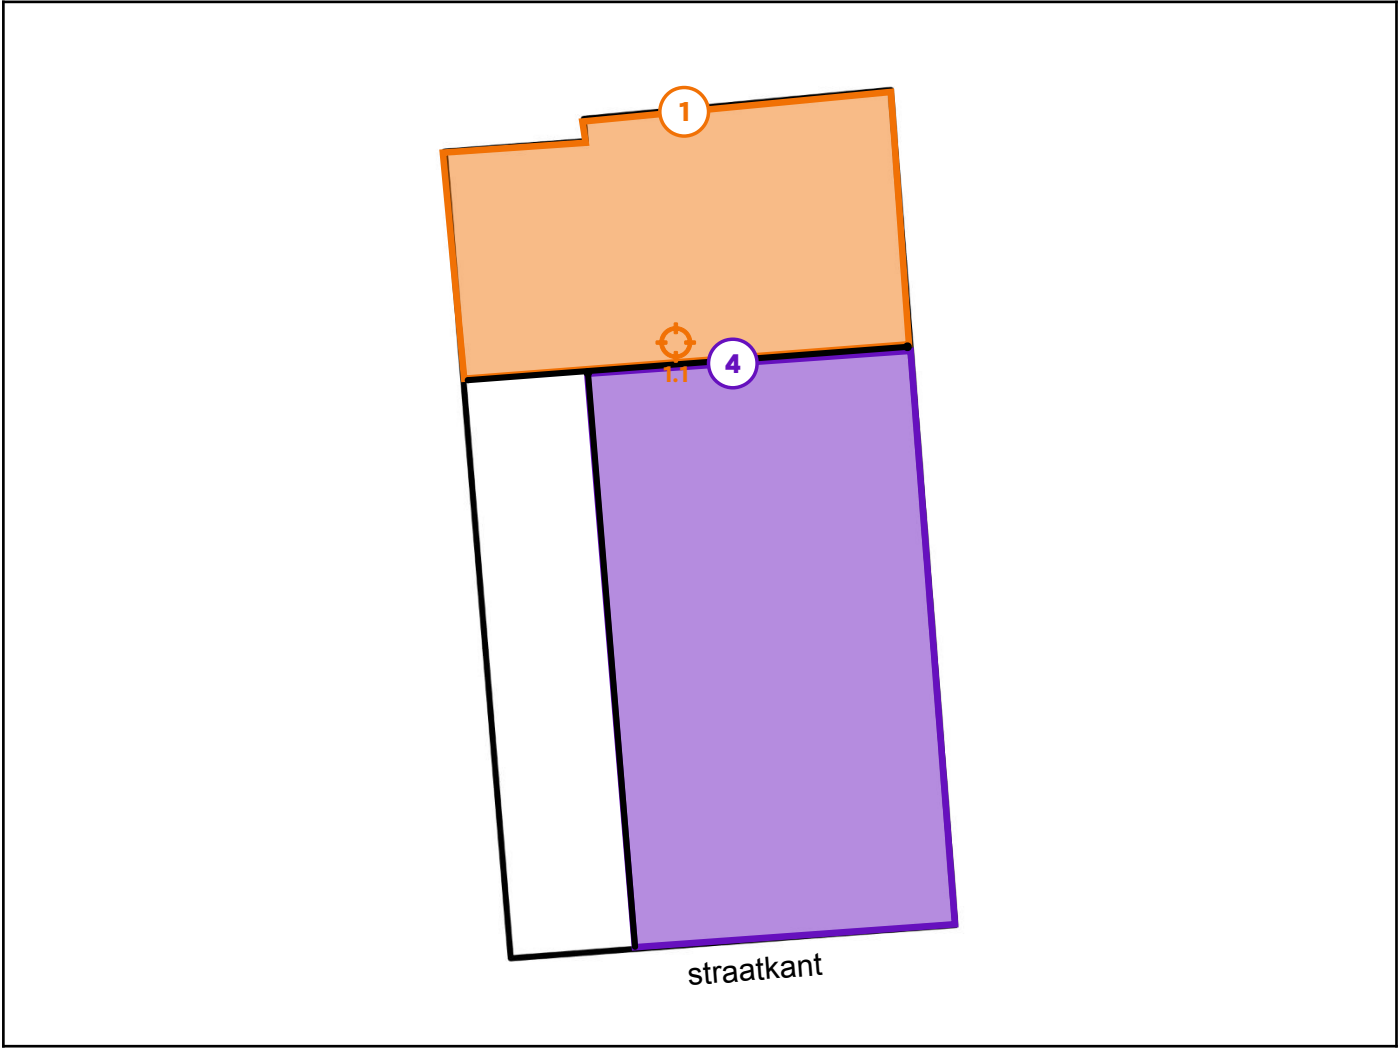
# Plan 1.2: Dak

| Beschrijving | Type | Actie |
|---|---|---|
| 1. Golfplaten | Asbestmateriaal | <div>Verwijderen</div> |
| 1.1 Code: M03 | Puntmonster | - |
| 4. Onderdak | Beperking | - |

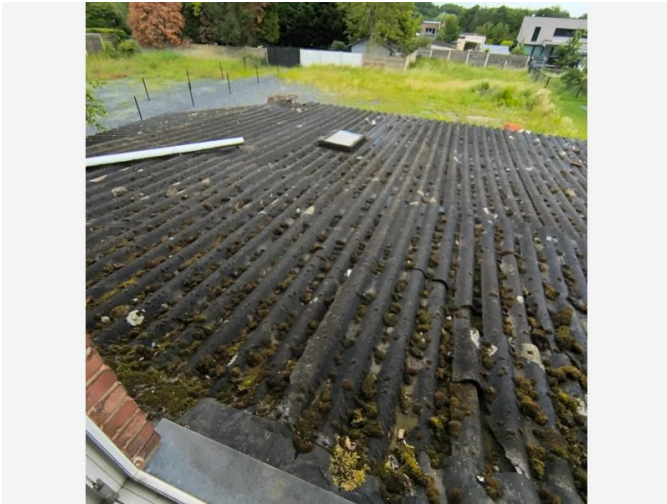
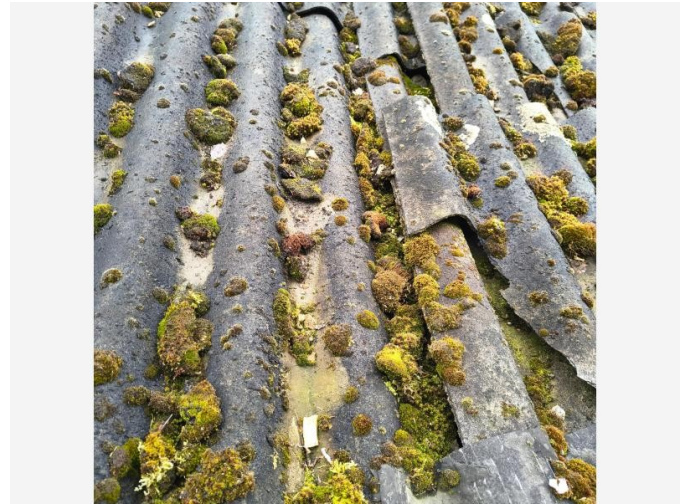
Overzichtsfoto

Detailfoto

Het asbestmateriaal valt onder de mijlpaal van 2034.

| Eindbeoordeling materiaalrisico | Verhoogd materiaalrisico en/of verhoogde kans op vezelvrijgave |

| Gebondenheid | Categorie 1: hechtgebonden in oorsprong |
| Asbestsoort (vezeltype) | Alleen chrysotiel aanwezig |
| Asbestconcentratie | Laag (< 50%) |
| Afschermingsgraad van het gehele materiaal | Geheel of deels vrij aan de buitenlucht, maar geen contact met binnenlucht |
| Toestand van het materiaal | Matig beschadigd, matig verweerd |

| # | Type | Referentie | Resultaat |
|---|---|---|---|
| 1.1 | Puntmonster | M03 | Chrysotiel |

| Asbestmateriaal | Dak- en gevelbekleding - Golfplaat |
| Hoeveelheid (oppervlakte - aantal) | • 75,00 m <sup>2</sup> - 1 stuk |

- Verwijder dit asbestmateriaal zo snel mogelijk. Volg de toestand goed op.

- Eenvoudige handelingen: mag via doe-het-zelf of door werknemer(s) met opleidingsattest eenvoudige handelingen  
Het is aangeraden om deze asbesttoepassing te laten verwijderen door een erkend asbestverwijderaar. Indien u zelf gaat verwijderen, zorg er dan voor dat het materiaal niet beschadigd raakt, fixeert het materiaal bij verwijdering en zorg dat het dubbel wordt verpakt. Maak gebruik van de nodige veiligheidsvoorzieningen (o.a. wegwerpoverall, FFP3-masker, handschoenen, overschoenen, ...). Informeer u onderaan dit attest in het hoofdstuk "Toelichting" en raadpleeg de website van OVAM: <https://ovam.vlaanderen.be/voorzorgsmaatregelen-bij-asbestverwijdering>

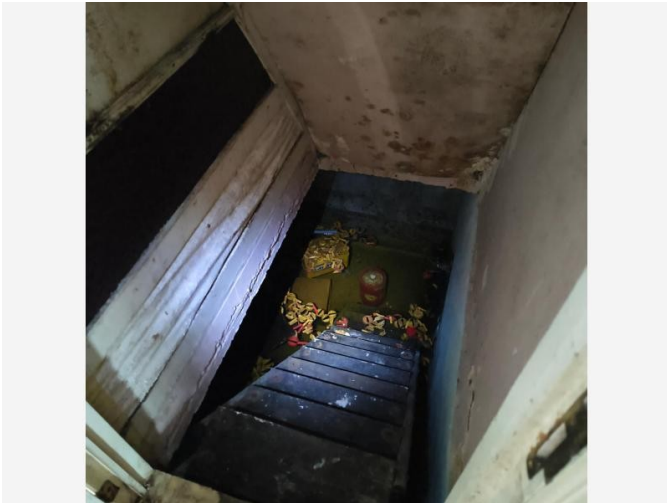
*Situeringsfoto*

**Reden:** Het onderzoek kan niet uitgevoerd worden binnen de bepalingen van de Welzijnswet

**Uitleg van de asbestdeskundige:** De kelder is niet inspecteerbaar wegens wateroverlast.

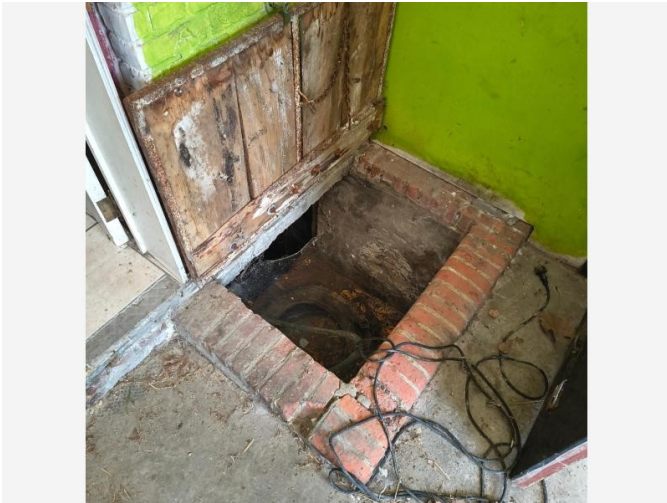
*Situeringfoto*

**Reden:** Hoogte < 1.50 m

**Uitleg van de asbestdeskundige:** De kruipruimte is niet betreedbaar wegens de beperkte hoogte.

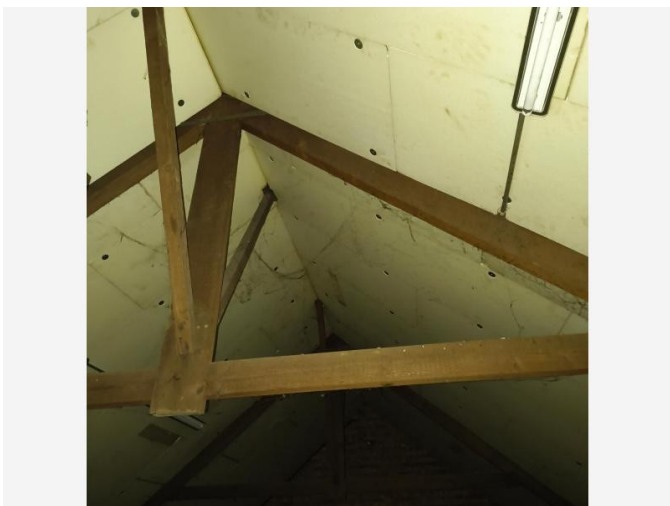
*Situeringfoto*

**Reden:** Het onderzoek kan niet uitgevoerd worden binnen de bepalingen van de Welzijnswet

**Uitleg van de asbestdeskundige:** Het onderdak is niet inspecteerbaar zonder destructief onderzoek en bestaat mogelijk uit asbesthoudend materiaal. Indien er bij werkzaamheden plaatmateriaal aanwezig blijkt te zijn, is het raadzaam een staal te laten nemen en de nodige beschermingsmiddelen te dragen (o.a. wegwerpoverall, FFP3-masker, handschoenen, overschoenen, ...).

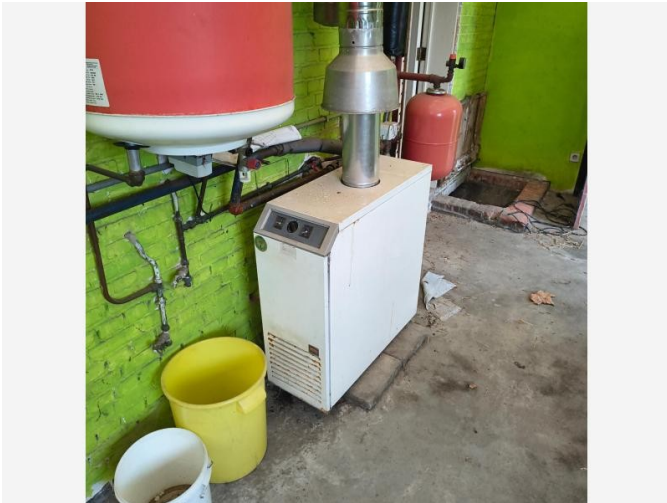
Situeringsfoto

**Reden:** Het onderzoek kan niet uitgevoerd worden binnen de bepalingen van de Welzijnswet

**Uitleg van de asbestdeskundige:** Het toestel bevat mogelijk asbesthoudende pakking. Het is raadzaam om veiligheidsmaatregelen te treffen bij het demonteren of bij onderhoudswerken en de nodige beschermingsmiddelen te dragen (o.a. wegwerpoverall, FFP3-masker, handschoenen, overschoenen).

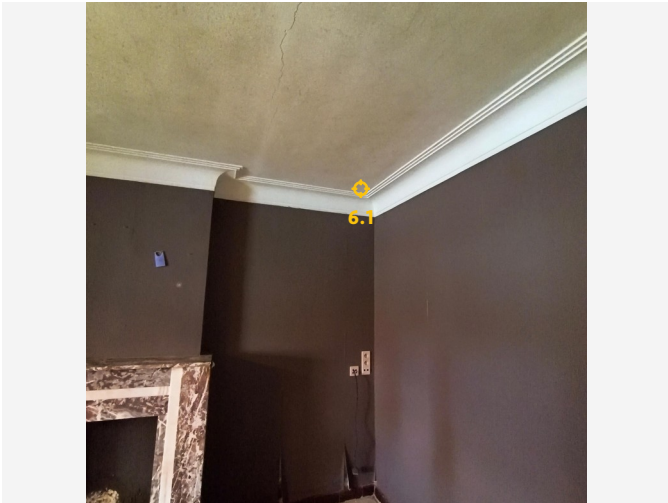
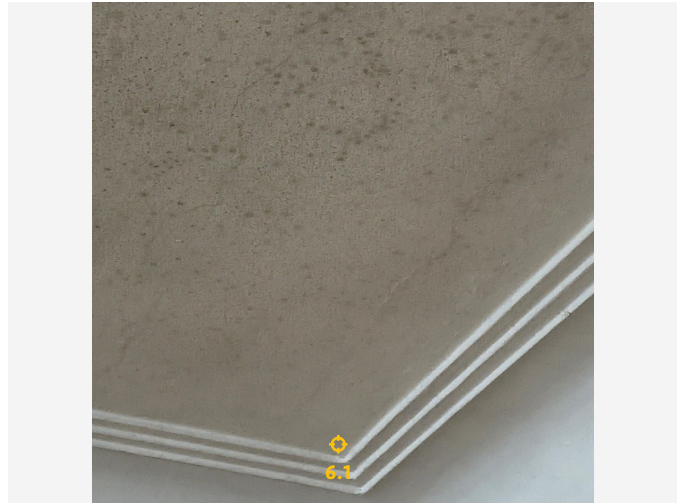
## Fiche 6: Pleisterwerk plafonds

Geen asbest

| # | Type | Referentie | Resultaat |
|---|---|---|---|
| 6.1 | Mengmonster | M02 | Geen asbest |

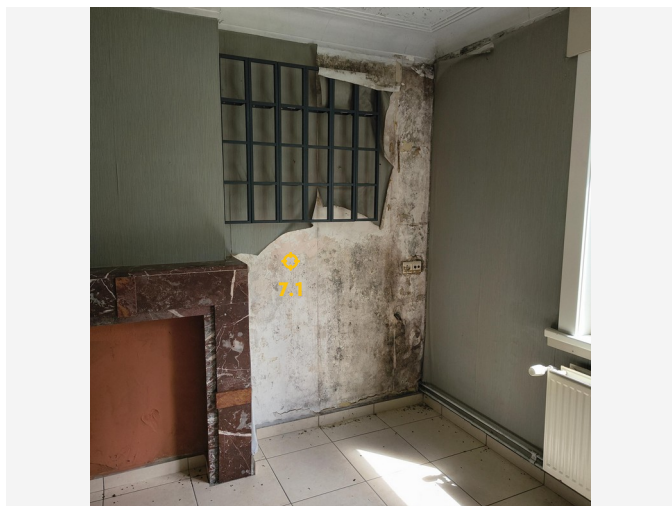
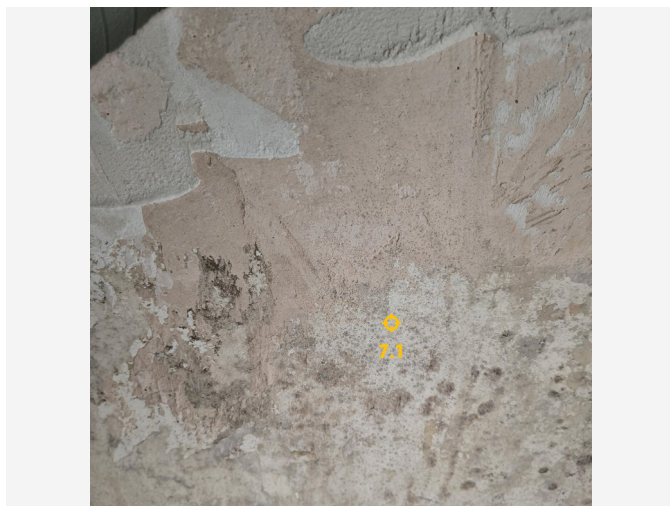
## Fiche 7: Pleisterwerk muren

Geen asbest

| # | Type | Referentie | Resultaat |
|---|---|---|---|
| 7.1 | Mengmonster | M01 | Geen asbest |
