Asbestinventarisatetest

Heistsebaan 7, 2222 Heist-op-den-Berg

Attestnummer : 20260426-000134.000

Uitgegeven op : 26.04.2026

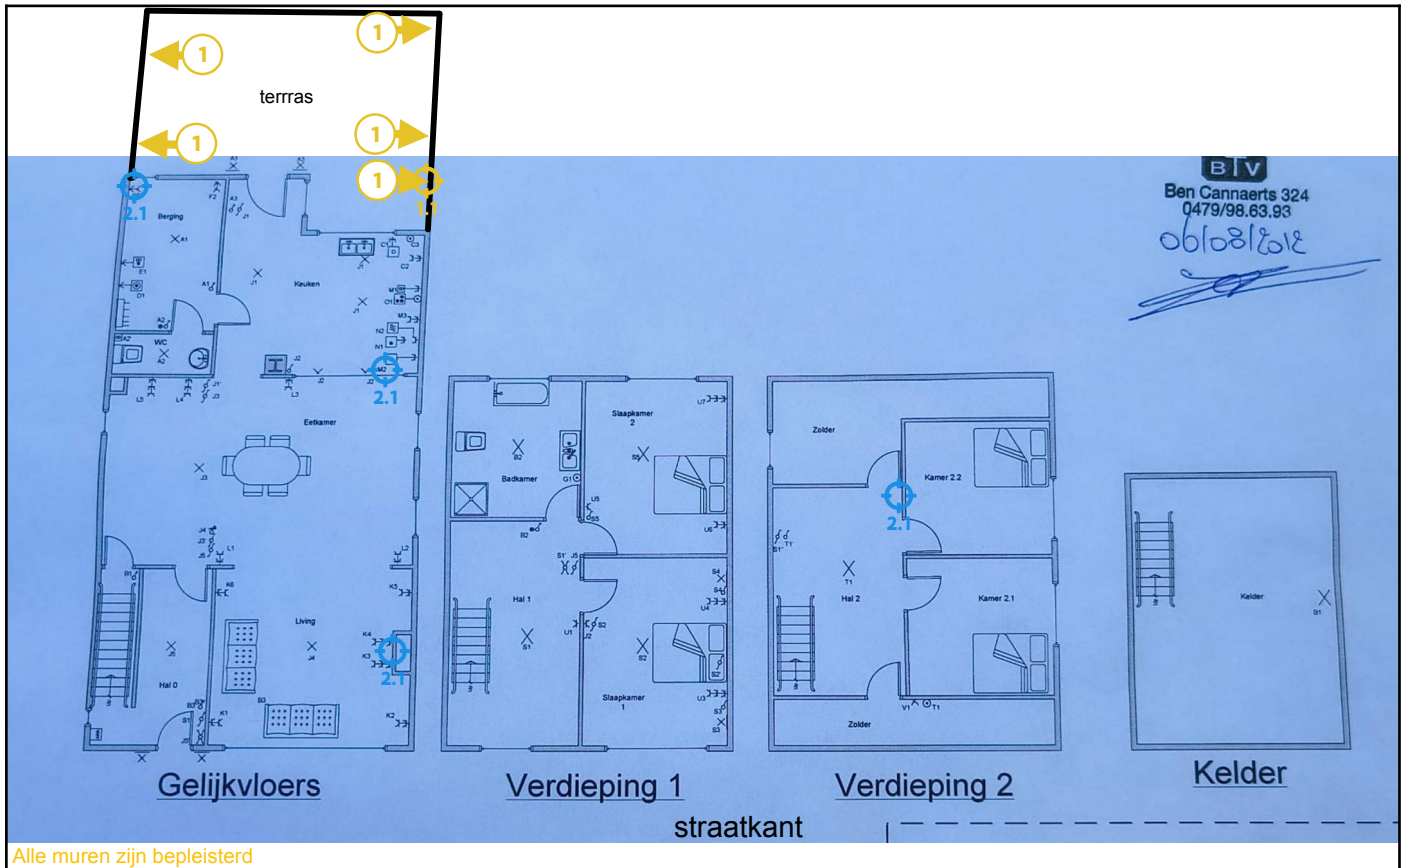
Plan 1.1: Kelder t.em. 2de verdieping

Beschrijving	Type	Actie
1. Cementen steunpilaren	Asbestmateriaal	Zorgvuldig beheren
1.1 Code: M02	Puntmonster	-
2. Pleisterwerk muren	Geen asbest	-
2.1 Code: M01	Mengmonster	-

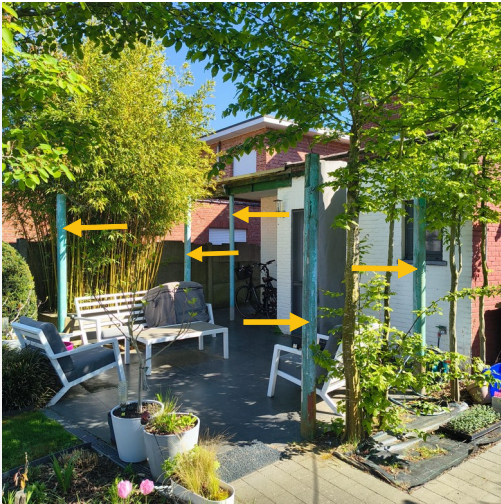
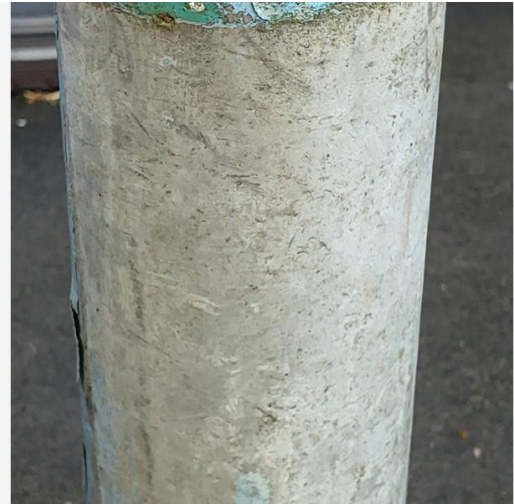
Het asbestmateriaal valt onder de mijlpaal van 2040.

Eindbeoordeling materiaalrisico	Laag materiaalrisico en/of verlaagde kans op vezelvrijgave
---------------------------------	--

Gebondenheid	Categorie 1: hechtgebonden in oorsprong
Asbestsoort (vezeltype)	Crocidoliet aanwezig
Asbestconcentratie	Laag (< 50%)
Afschermingsgraad van het gehele materiaal	Geheel of deels vrij aan de buitenlucht, maar geen contact met binnenlucht
Toestand van het materiaal	Licht beschadigd, licht verweerd. Intacte calciumsilicaatplaat of materiaal met categorie 3-gebondenheid

#	Type	Referentie	Resultaat
1.1	Puntmonster	M02	Crocidoliet, Chrysotiel

Beschrijving	Cementen steunpilaren
Omgeving	Buiten
Primaire drager	Fundering-draagstructuur (horizontaal, verticaal)
Asbestmateriaal	Buis, koker, leiding, pijp, doorvoer
Bindmiddel van asbestmateriaal	Cement
Gebondenheid op basis van bindmiddel	Hecht
Hoeveelheid (lengte - omtrek - dikte - aantal)	<ul style="list-style-type: none">• 2,50 m - 10,00 cm - 10,00 cm - 5 stuks
Totaal volume	0,125 m ³
Eenvoudig bereikbaar	Ja
Bevestigingswijze	<ul style="list-style-type: none">• Verlijmd, ingegoten, versmeerd
Identificatiemethode	Een monstername door de asbestdeskundige met laboanalyse door een asbestlabo.
Destructieve handeling voor identificatie	Nee

- Zorg voor een veilig beheer. Vermijd het beschadigen van het asbestmateriaal. Controleer de toestand jaarlijks op wijzigingen.

- Eenvoudige handelingen: enkel door erkend asbestverwijderaar
Het materiaal kan niet verwijderd worden zonder te beschadigen en is het daarom aangewezen om deze asbesttoepassing te laten verwijderen door een erkend asbestverwijderaar. Informeer u onderaan dit attest in het hoofdstuk "Toelichting"

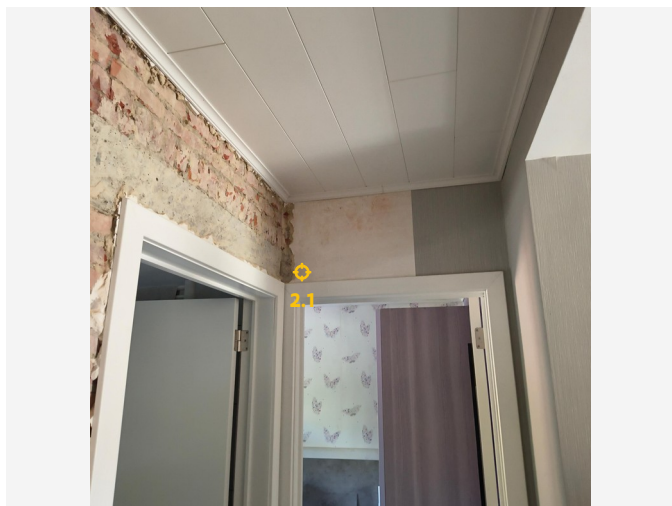
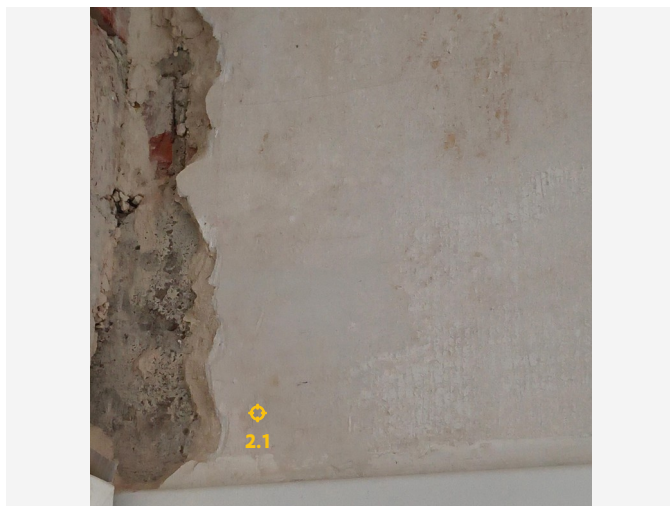
Geen asbest

#	Type	Referentie	Resultaat
2.1	Mengmonster	M01	Geen asbest

Beschrijving	Pleisterwerk muren
Omgeving	Binnen
Primaire drager	Binnenwand
Bindmiddel van materiaal	Gips - kalk
Gebondenheid op basis van bindmiddel	Niet-hechtgebonden
Hoeveelheid (oppervlakte - dikte - aantal)	• 250,00 m ² - 1,00 cm - 1 stuk
Totaal volume	2,50 m ³
Identificatiemethode	Een monstername door de asbestdeskundige met laboanalyse door een asbestlabo.
Destructieve handeling voor identificatie	Nee

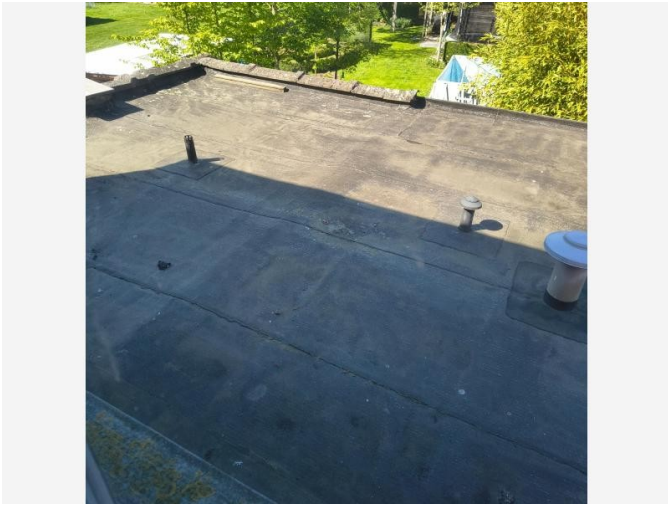
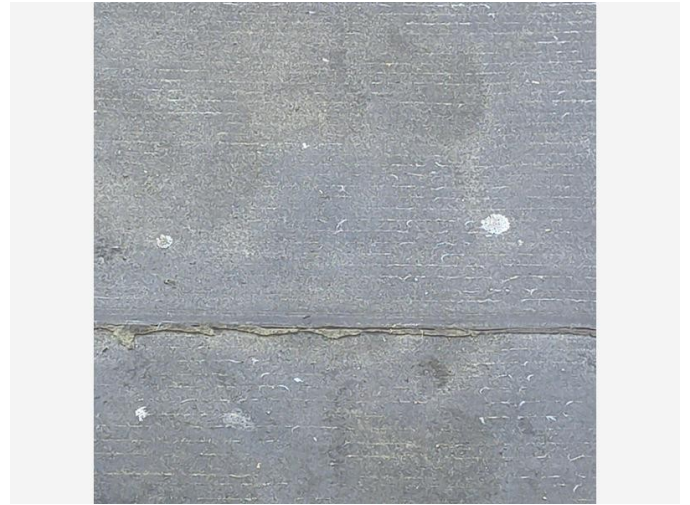
Beschrijving	Notitie	Terug te vinden op plannen
Fiche 3: Afdichtingsmateriaal (mastiek) aan kader/gevel	-	-
Fiche 4: Stookketel	-	-
Fiche 5: Derbigum dakbedekking	De dakbedekking bestaat uit derbigum en is niet asbesthoudend	-
