Asbestinventarisatetest

Puttestraat 79, 3130 Begijnendijk

Attestnummer : 20250728-000014.000

Uitgegeven op : 28.07.2025

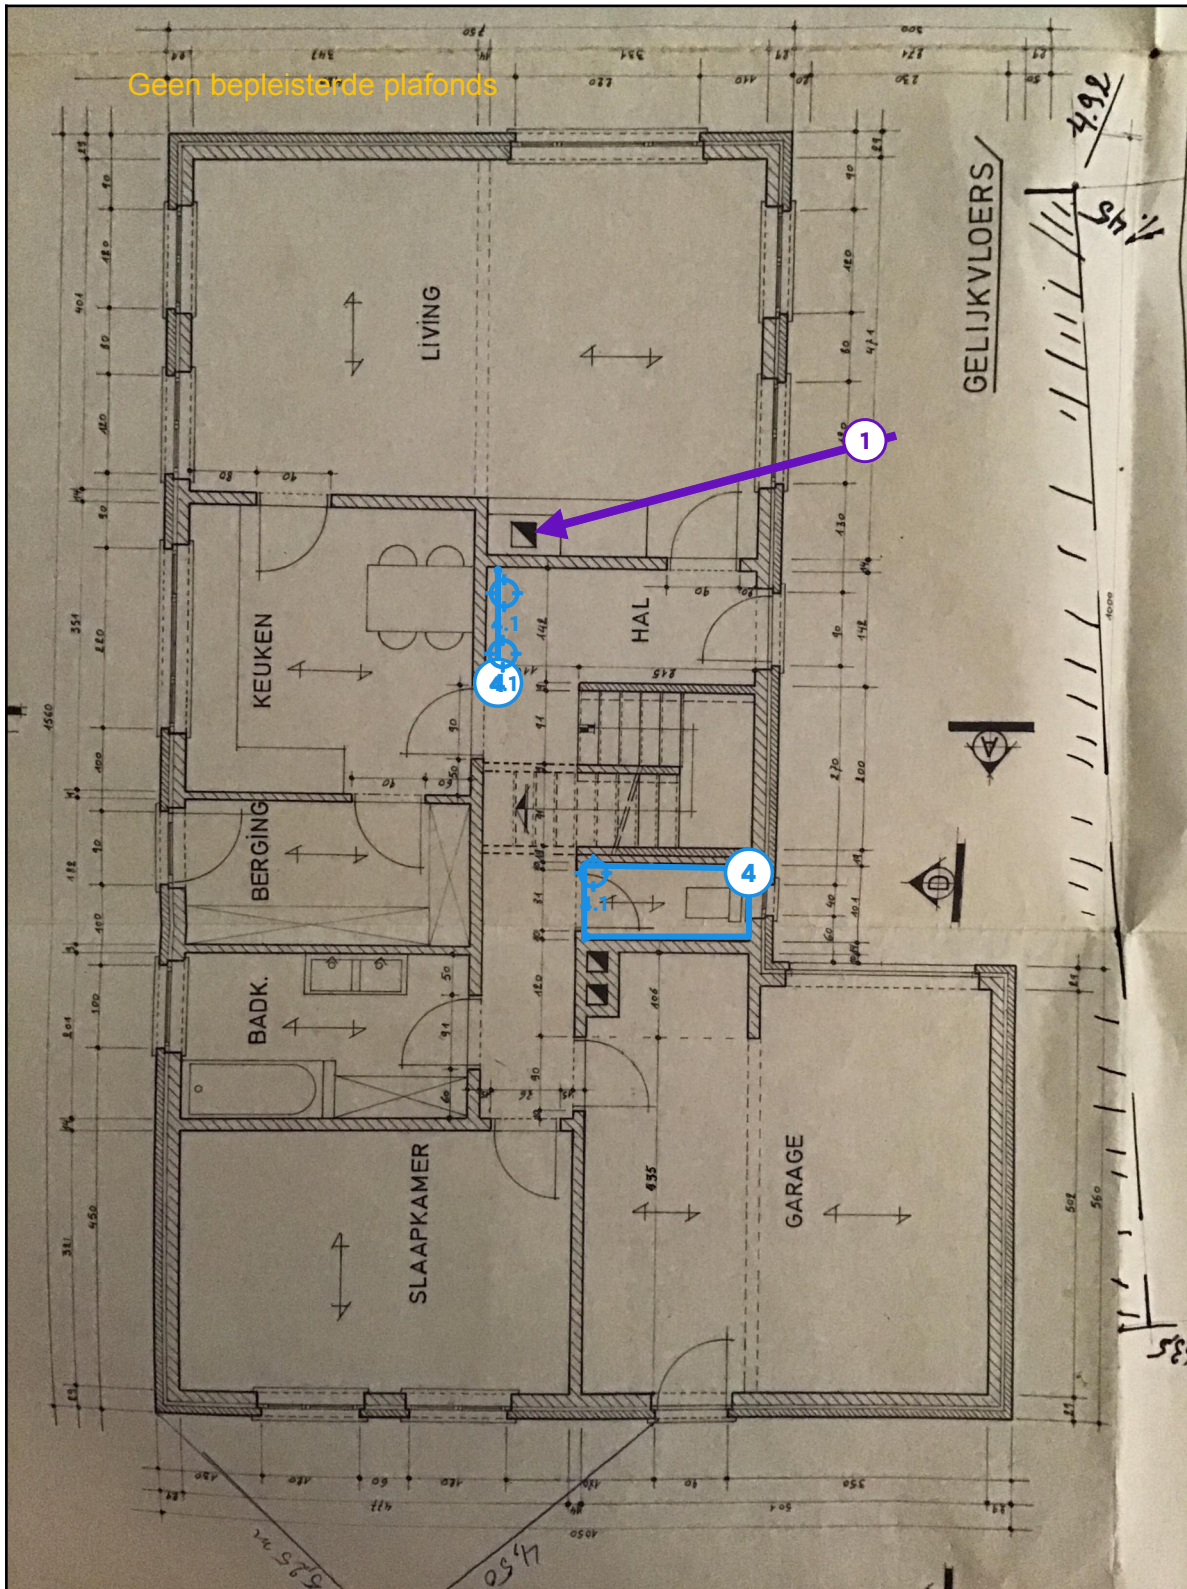
Plan 1.2: Hoofdegebouw plan gelijkvloers

1. Binnenkant schouw	Beperking	-
3. Pleisterwerk plafonds	Advies	-
4. Pleisterwerk muren	Geen asbest	-
4.1 Code: MM01	Mengmonster	-

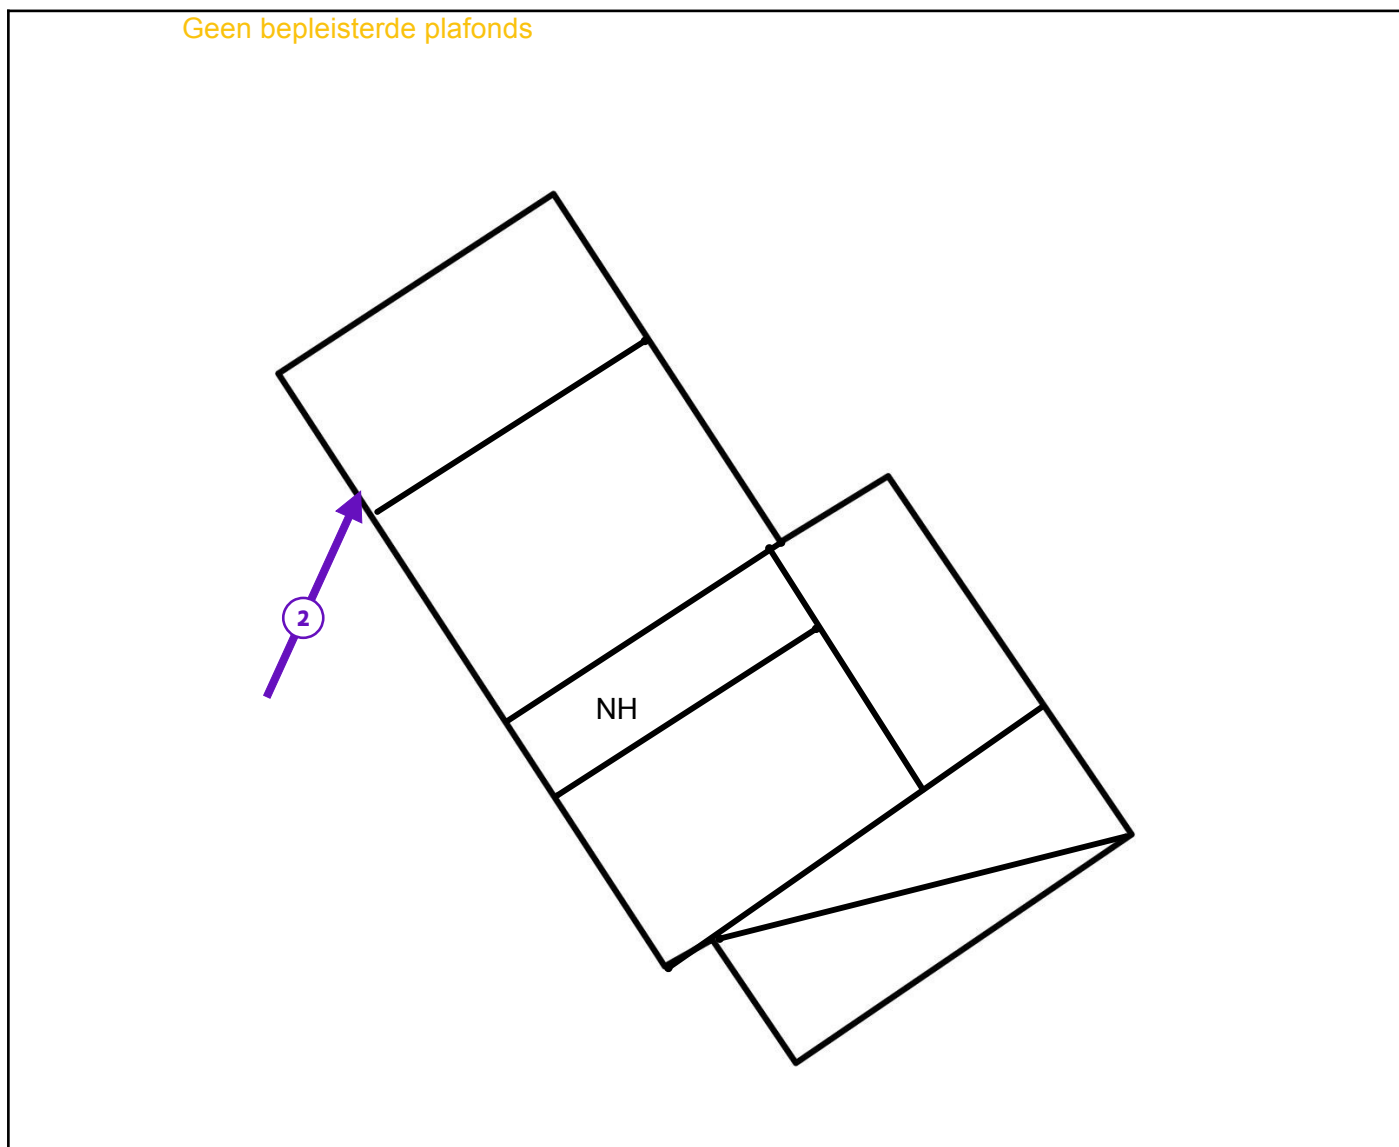
Plan 1.3: Hoofgebouw plan 1ste verdieping

Beschrijving	Type	Actie
2. Onderdak	Advies	-
3. Pleisterwerk plafonds	Advies	-

Er is geen asbesthoudend onderdak aanwezig. Visuele vaststelling.

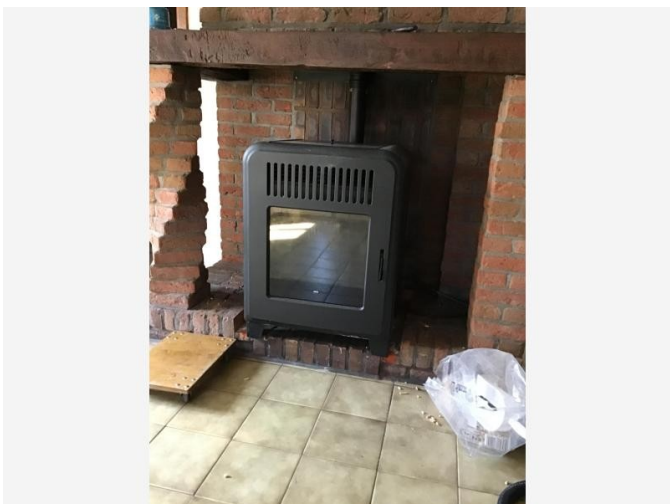
Situeringfoto

Tijdelijke beperking

Reden: Het onderzoek kan niet uitgevoerd worden binnen de bepalingen van de Welzijnswet

Uitleg van de asbestdeskundige: De binnenkant van de schouw is niet inspecteerbaar. In de periode dat deze woning werd gebouwd, werd mogelijks een asbesthoudend rookgaskanaal of een asbesthoudende beplating gebruikt aan de binnenzijde.

Indien bij werken asbestverdachte toepassingen inspecteerbaar zijn, dienen ze alsnog onderzocht te worden door een asbestdeskundige.

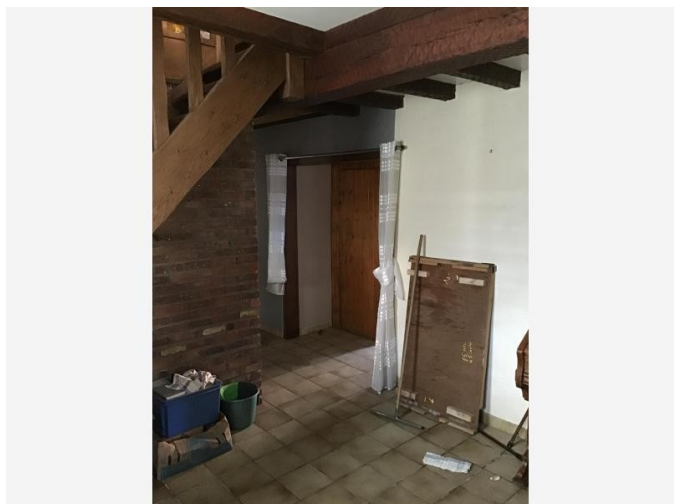
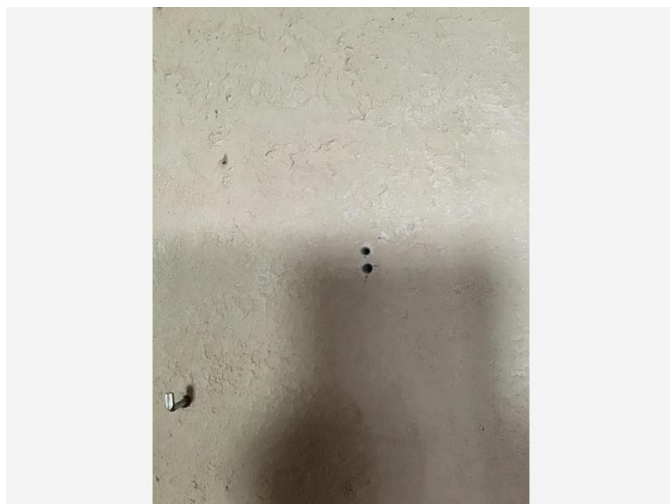
Overzichtsfoto

Geen asbest

#	Type	Referentie	Resultaat
4.1	Mengmonster	MM01	Geen asbest

Beschrijving	Pleisterwerk muren
Omgeving	Binnen
Primaire drager	Binnenwand
Bindmiddel van materiaal	Gips - kalk
Gebondenheid op basis van bindmiddel	Niet-hechtgebonden
Hoeveelheid (oppervlakte - dikte - aantal)	• 20,00 m ² - 1,00 cm - 1 stuk
Totaal volume	0,20 m ³
Identificatiemethode	Vaststelling met monstername
Destructieve handeling voor identificatie	Nee
Opmerking	De hoeveelheid is een inschatting.
