Asbestinventarisatetest

Molenstraat 42, 2220 Heist-op-den-Berg

Attestnummer : 20260612-000345.000

Uitgegeven op : 12.06.2026

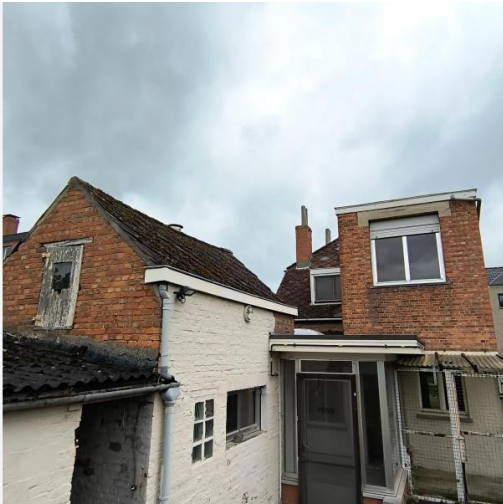
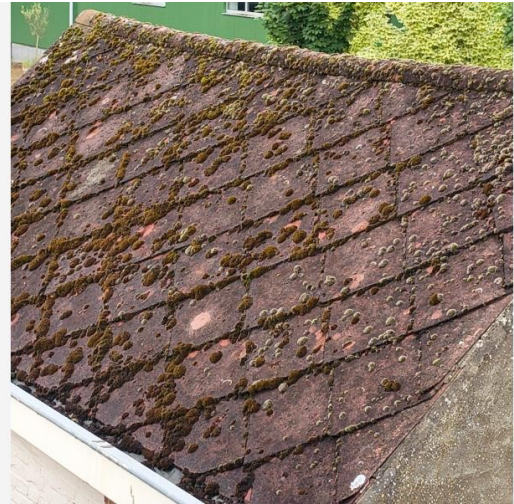
Het asbestmateriaal valt onder de mijlpaal van 2034.

Eindbeoordeling materiaalrisico	Verhoogd materiaalrisico en/of verhoogde kans op vezelvrijgave
---------------------------------	--

Gebondenheid	Categorie 1: hechtgebonden in oorsprong
Asbestsoort (vezeltype)	Alleen chrysotiel aanwezig
Asbestconcentratie	Laag (< 50%)
Afschermingsgraad van het gehele materiaal	Geheel of deels vrij aan de buitenlucht, maar geen contact met binnenlucht
Toestand van het materiaal	Matig beschadigd, matig verweerd

#	Type	Referentie	Resultaat
1.1	Puntmonster	M05	Chrysotiel

Beschrijving	Dakleien
Omgeving	Buiten
Primaire drager	Schuin dak
Asbestmateriaal	Dak- en gevelbekleding - Lei, shingle
Bindmiddel van asbestmateriaal	Cement
Gebondenheid op basis van bindmiddel	Hecht
Hoeveelheid (oppervlakte - aantal)	<ul style="list-style-type: none">• 50,00 m² - 2 stuks
Totale oppervlakte	100,00 m ²
Eenvoudig bereikbaar	Ja
Bevestigingswijze	<ul style="list-style-type: none">• Genageld, geniet
Identificatiemethode	Een monstername door de asbestdeskundige met laboanalyse door een asbestlabo.
Destructieve handeling voor identificatie	Nee

- Verwijder dit asbestmateriaal zo snel mogelijk. Volg de toestand goed op.

- Eenvoudige handelingen: mag via doe-het-zelf of door werknemer(s) met opleidingsattest eenvoudige handelingen
Het is aangeraden om deze asbesttoepassing te laten verwijderen door een erkend asbestverwijderaar. Indien u zelf gaat verwijderen, zorg er dan voor dat het materiaal niet beschadigd raakt, fixeert het materiaal bij verwijdering en zorg dat het dubbel wordt verpakt. Maak gebruik van de nodige veiligheidsvoorzieningen (o.a. wegwerpoverall, FFP3-masker, handschoenen, overschoenen, ...). Informeer u onderaan dit attest in het hoofdstuk "Toelichting" en raadpleeg de website van OVAM: <https://ovam.vlaanderen.be/voorzorgsmaatregelen-bij-asbestverwijdering>

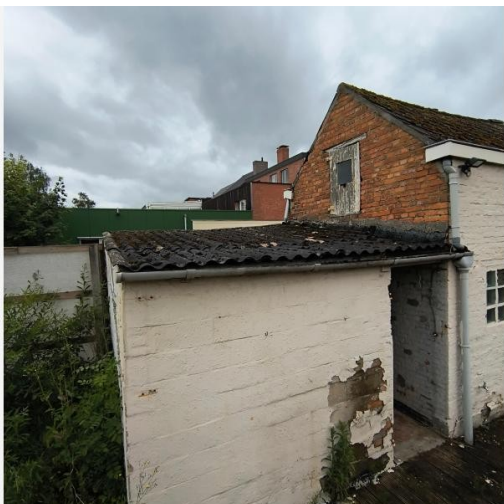
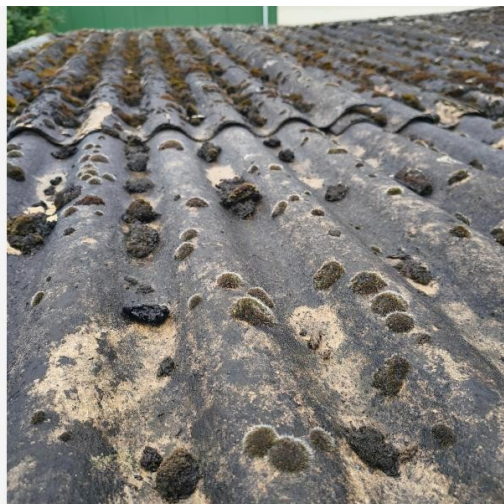
Het asbestmateriaal valt onder de mijlpaal van 2034.

Eindbeoordeling materiaalrisico	Verhoogd materiaalrisico en/of verhoogde kans op vezelvrijgave
---------------------------------	--

Gebondenheid	Categorie 1: hechtgebonden in oorsprong
Asbestsoort (vezeltype)	Alleen chrysotiel aanwezig
Asbestconcentratie	Laag (< 50%)
Afschermingsgraad van het gehele materiaal	Geheel of deels vrij aan de buitenlucht, maar geen contact met binnenlucht
Toestand van het materiaal	Matig beschadigd, matig verweerd

#	Type	Referentie	Resultaat
2.1	Puntmonster	M04	Chrysotiel

Beschrijving	Golfplaten
Omgeving	Buiten
Primaire drager	Schuin dak
Asbestmateriaal	Dak- en gevelbekleding - Golfplaat
Bindmiddel van asbestmateriaal	Cement
Gebondenheid op basis van bindmiddel	Hecht
Hoeveelheid (oppervlakte - aantal)	<ul style="list-style-type: none">• 8,00 m² - 1 stuk
Totale oppervlakte	8,00 m ²
Eenvoudig bereikbaar	Ja
Bevestigingswijze	<ul style="list-style-type: none">• Geschroefd
Identificatiemethode	Een monstername door de asbestdeskundige met laboanalyse door een asbestlabo.
Destructieve handeling voor identificatie	Nee

- Verwijder dit asbestmateriaal zo snel mogelijk. Volg de toestand goed op.

- Eenvoudige handelingen: mag via doe-het-zelf of door werknemer(s) met opleidingsattest eenvoudige handelingen
Het is aangeraden om deze asbesttoepassing te laten verwijderen door een erkend asbestverwijderaar. Indien u zelf gaat verwijderen, zorg er dan voor dat het materiaal niet beschadigd raakt, fixeert het materiaal bij verwijdering en zorg dat het dubbel wordt verpakt. Maak gebruik van de nodige veiligheidsvoorzieningen (o.a. wegwercoverall, FFP3-masker, handschoenen, overschoenen, ...). Informeer u onderaan dit attest in het hoofdstuk "Toelichting" en raadpleeg de website van OVAM: <https://ovam.vlaanderen.be/voorzorgsmaatregelen-bij-asbestverwijdering>

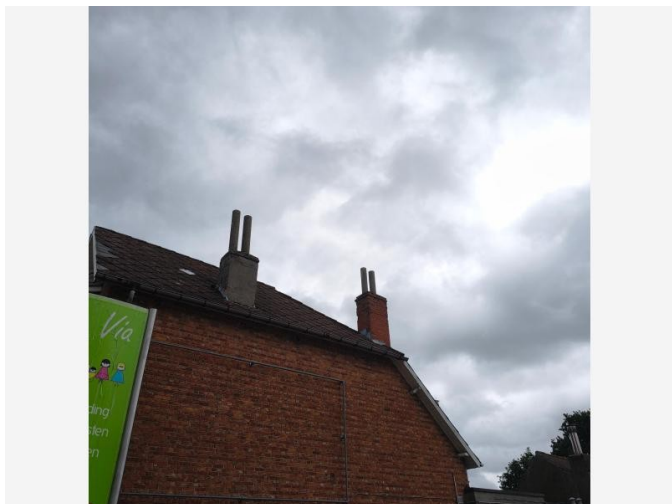
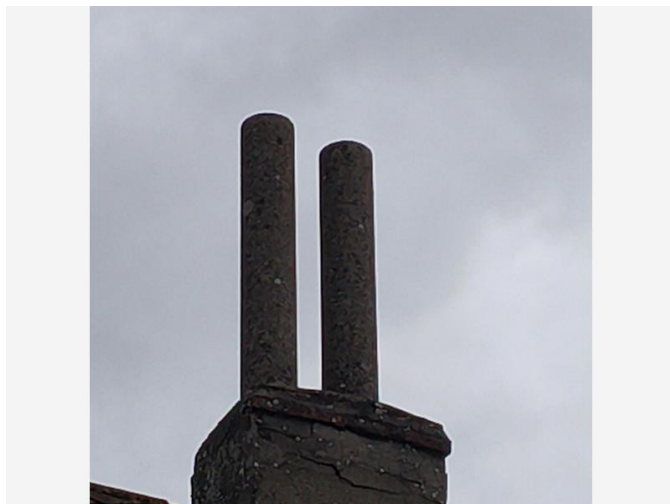
Het asbestmateriaal valt onder de mijlpaal van 2034.

Eindbeoordeling materiaalrisico	Laag materiaalrisico en/of verlaagde kans op vezelvrijgave
---------------------------------	--

Gebondenheid	Categorie 1: hechtgebonden in oorsprong
Asbestsoort (vezeltype)	Crocidoliet aanwezig
Asbestconcentratie	Laag (< 50%)
Afschermingsgraad van het gehele materiaal	Geheel of deels vrij aan de buitenlucht, maar geen contact met binnenlucht
Toestand van het materiaal	Licht beschadigd, licht verweerd. Intacte calciumsilicaatplaat of materiaal met categorie 3-gebondenheid

Beschrijving	Rookgaskanalen
Omgeving	Buiten
Primaire drager	HVAC infrastructuur en uitrusting
Asbestmateriaal	Rookgaskanaal
Bindmiddel van asbestmateriaal	Cement
Gebondenheid op basis van bindmiddel	Hecht
Hoeveelheid (lengte - omtrek - dikte - aantal)	<ul style="list-style-type: none"> • 1,00 m - 15,00 cm - 1,00 cm - 4 stuks
Totaal volume	0,006 m ³
Eenvoudig bereikbaar	Ja
Bevestigingswijze	<ul style="list-style-type: none"> • Verlijmd, ingegoten, versmeerd
Identificatiemethode	<p>De asbestdeskundige beoordeelt het materiaal als asbestverdacht en dus asbesthoudend, en dit zonder monstername.</p> <p>Motivatie: Er is een onderzoeksbeperking die monstername verhindert; De ruimte of het materiaal bevindt zich hoger dan 3,5 meter vanaf een vaste ondergrond.</p>
Destructieve handeling voor identificatie	Nee

- Verwijder dit asbestmateriaal zo snel mogelijk. Volg de toestand goed op.
- Voer bijkomende staalname(s) uit.

- Eenvoudige handelingen: enkel door erkend asbestverwijderaar
Het materiaal kan niet verwijderd worden zonder te beschadigen en is het daarom aangewezen om deze asbesttoepassing te laten verwijderen door een erkend asbestverwijderaar. Informeer u onderaan dit attest in het hoofdstuk "Toelichting"

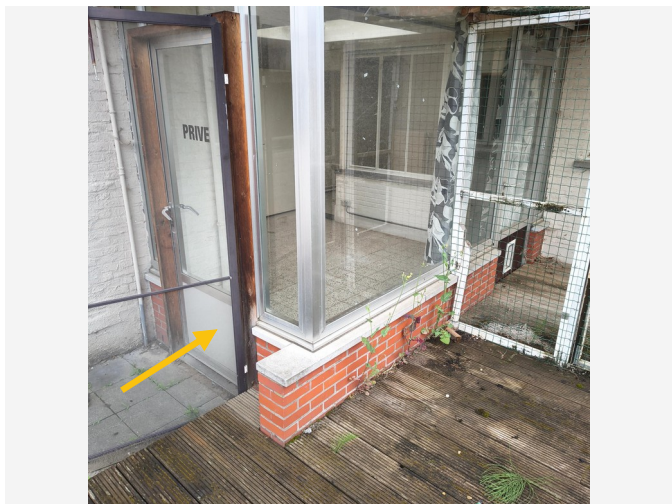
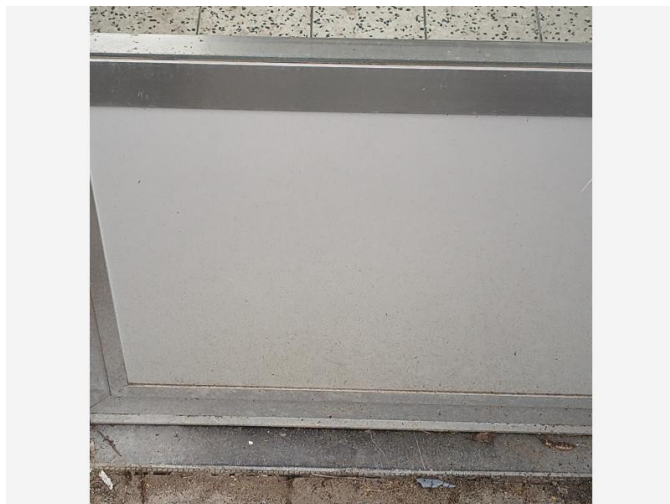
Het asbestmateriaal valt onder de mijlpaal van 2040.

Eindbeoordeling materiaalrisico	Laag materiaalrisico en/of verlaagde kans op vezelvrijgave
---------------------------------	--

Gebondenheid	Categorie 1: hechtgebonden in oorsprong
Asbestsoort (vezeltype)	Crocidoliet aanwezig
Asbestconcentratie	Laag (< 50%)
Afschermingsgraad van het gehele materiaal	Geheel of deels vrij aan de buitenlucht, maar geen contact met binnenlucht
Toestand van het materiaal	Onbeschadigd, niet verweerd

Beschrijving	Glasal plaat
Omgeving	Buiten
Primaire drager	Wandopening verticaal (raam, deur, ...)
Asbestmateriaal	Plaat, paneel, tablet - Geëmailleerd, type Glasal
Bindmiddel van asbestmateriaal	Cement
Gebondenheid op basis van bindmiddel	Hecht
Hoeveelheid (oppervlakte - dikte - aantal)	• 0,50 m ² - 1,00 cm - 1 stuk
Totaal volume	0,005 m ³
Eenvoudig bereikbaar	Ja
Bevestigingswijze	• Verlijmd, ingegoten, versmeerd
Identificatiemethode	De asbestdeskundige beoordeelt het materiaal als asbestverdacht en dus asbesthoudend, en dit zonder monstername. Motivatie: De monstername brengt andere schade aan dan schade die inherent is aan de monstername.
Destructieve handeling voor identificatie	Nee

- Zorg voor een veilig beheer. Vermijd het beschadigen van het asbestmateriaal. Controleer de toestand jaarlijks op wijzigingen.
- Voer bijkomende staalname(s) uit.

- Eenvoudige handelingen: mag via doe-het-zelf of door werknemer(s) met opleidingsattest eenvoudige handelingen
U mag deze asbesttoepassing zelf verwijderen in zijn geheel zonder het materiaal te beschadigen. Fixeer het materiaal bij verwijdering en zorg dat het dubbel wordt verpakt. Maak gebruik van de nodige veiligheidsvoorzieningen (o.a. wegwerpoverall, FFP3-masker, handschoenen, overschoenen, ...). Informeer u onderaan dit attest in het hoofdstuk "Toelichting" en raadpleeg de website van OVAM: <https://ovam.vlaanderen.be/voorzorgsmaatregelen-bij-asbestverwijdering>

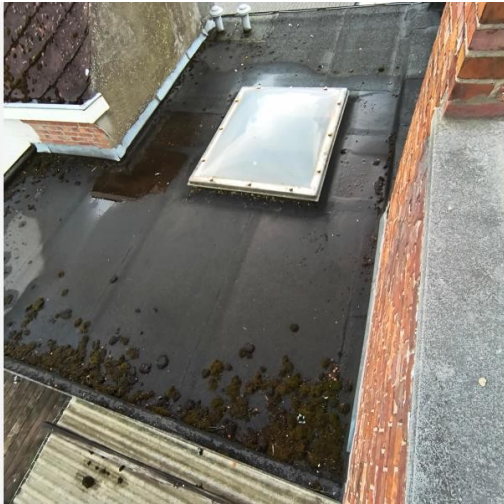
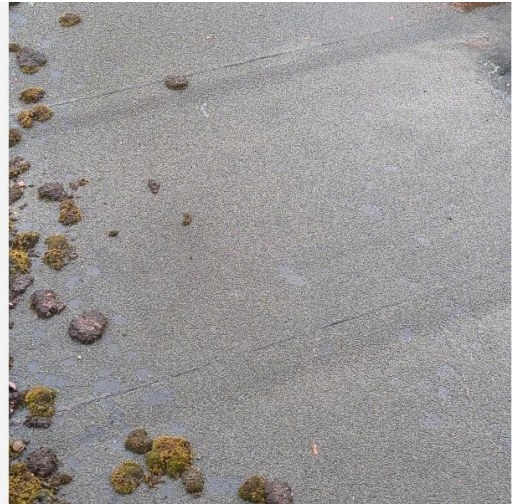
Het asbestmateriaal valt onder de mijlpaal van 2040.

Eindbeoordeling materiaalrisico	Laag materiaalrisico en/of verlaagde kans op vezelvrijgave
---------------------------------	--

Gebondenheid	Categorie 1: hechtgebonden in oorsprong
Asbestsoort (vezeltype)	Alleen chrysotiel aanwezig
Asbestconcentratie	Laag (< 50%)
Afschermingsgraad van het gehele materiaal	Geheel of deels vrij aan de buitenlucht, maar geen contact met binnenlucht
Toestand van het materiaal	Licht beschadigd, licht verweerd. Intacte calciumsilicaatplaat of materiaal met categorie 3-gebondenheid

Beschrijving	Roofing
Omgeving	Buiten
Primaire drager	Plat dak
Asbestmateriaal	Dak- en gevelbekleding - Roofing
Bindmiddel van asbestmateriaal	Bitumen (roofing, teer, asfalt)
Gebondenheid op basis van bindmiddel	Hecht
Hoeveelheid (oppervlakte - aantal)	<ul style="list-style-type: none">• 10,00 m² - 1 stuk
Totale oppervlakte	10,00 m ²
Eenvoudig bereikbaar	Ja
Bevestigingswijze	<ul style="list-style-type: none">• Verlijmd, ingegoten, versmeerd
Identificatiemethode	<p>De asbestdeskundige beoordeelt het materiaal als asbestverdacht en dus asbesthoudend, en dit zonder monstername.</p> <p>Motivatie: De monstername brengt andere schade aan dan schade die inherent is aan de monstername.</p>
Destructieve handeling voor identificatie	Nee

- Zorg voor een veilig beheer. Vermijd het beschadigen van het asbestmateriaal. Controleer de toestand jaarlijks op wijzigingen.
- Voer bijkomende staalname(s) uit.

- Eenvoudige handelingen: mag via doe-het-zelf of door werknemer(s) met opleidingsattest eenvoudige handelingen
U mag deze asbestverdachte toepassing zelf verwijderen in zijn geheel zonder het materiaal te beschadigen. Fixeer het materiaal bij verwijdering en zorg dat het dubbel wordt verpakt. Maak gebruik van de nodige veiligheidsvoorzieningen (o.a. wegwerpoverall, FFP3-masker, handschoenen, overschoenen, ...). Informeer u onderaan dit attest in het hoofdstuk "Toelichting" en raadpleeg de website van OVAM: <https://ovam.vlaanderen.be/voorzorgsmaatregelen-bij-asbestverwijdering>

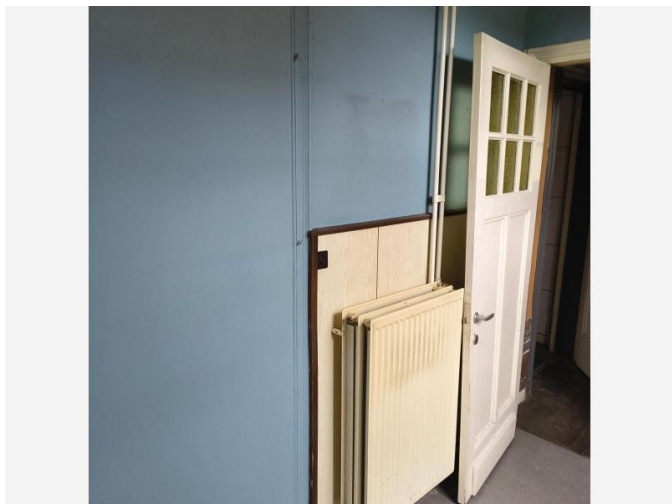
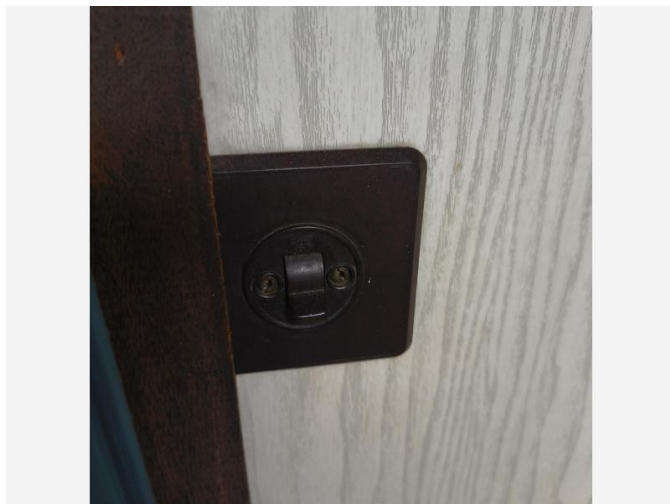
Het asbestmateriaal valt onder de mijlpaal van 2040.

Eindbeoordeling materiaalrisico	Laag materiaalrisico en/of verlaagde kans op vezelvrijgave
---------------------------------	--

Gebondenheid	Categorie 1: hechtgebonden in oorsprong
Asbestsoort (vezeltype)	Crocidoliet aanwezig
Asbestconcentratie	Laag (< 50%)
Afschermingsgraad van het gehele materiaal	Geheel of deels vrij aan de binnenlucht, maar geen contact met binnenluchtstromen
Toestand van het materiaal	Onbeschadigd, niet verweerd

Beschrijving	Bakeliet schakelmateriaal
Omgeving	Binnen
Primaire drager	Communicatie en elektrische infrastructuur en uitrusting
Asbestmateriaal	Plaat, paneel, tablet - Type Bakeliet
Bindmiddel van asbestmateriaal	Kunststof of -hars
Gebondenheid op basis van bindmiddel	Hecht
Hoeveelheid (oppervlakte - dikte - aantal)	• 0,10 m ² - 1,00 cm - 2 stuks
Totaal volume	0,002 m ³
Eenvoudig bereikbaar	Ja
Bevestigingswijze	• Geschroefd
Identificatiemethode	De asbestdeskundige beoordeelt het materiaal als asbestverdacht en dus asbesthoudend, en dit zonder monstername. Motivatie: De monstername brengt andere schade aan dan schade die inherent is aan de monstername.
Destructieve handeling voor identificatie	Nee

- Zorg voor een veilig beheer. Vermijd het beschadigen van het asbestmateriaal. Controleer de toestand jaarlijks op wijzigingen.
- Voer bijkomende staalname(s) uit.

- Eenvoudige handelingen: mag via doe-het-zelf of door werknemer(s) met opleidingsattest eenvoudige handelingen
U mag deze asbestverdachte toepassing zelf verwijderen in zijn geheel zonder het materiaal te beschadigen. Fixeer het materiaal bij verwijdering en zorg dat het dubbel wordt verpakt. Maak gebruik van de nodige veiligheidsvoorzieningen (o.a. wegwerpoverall, FFP3-masker, handschoenen, overschoenen, ...). Informeer u onderaan dit attest in het hoofdstuk "Toelichting" en raadpleeg de website van OVAM: <https://ovam.vlaanderen.be/voorzorgsmaatregelen-bij-asbestverwijdering>

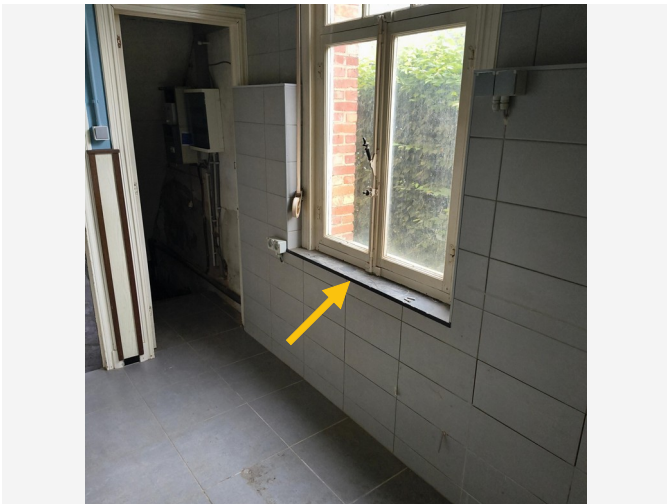
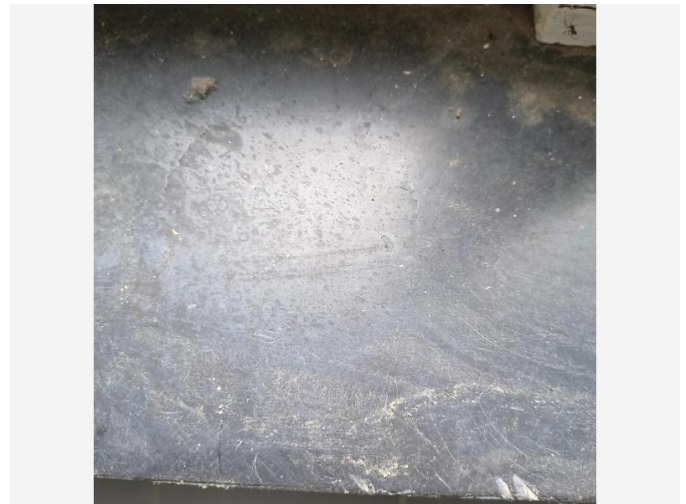
Het asbestmateriaal valt onder de mijlpaal van 2040.

Eindbeoordeling materiaalrisico	Laag materiaalrisico en/of verlaagde kans op vezelvrijgave
---------------------------------	--

Gebondenheid	Categorie 1: hechtgebonden in oorsprong
Asbestsoort (vezeltype)	Alleen chrysotiel aanwezig
Asbestconcentratie	Laag (< 50%)
Afschermingsgraad van het gehele materiaal	Geheel of deels vrij aan de binnenlucht, maar geen contact met binnenluchtstromen
Toestand van het materiaal	Licht beschadigd, licht verweerd. Intacte calciumsilicaatplaat of materiaal met categorie 3-gebondenheid

Beschrijving	Vensterbank
Omgeving	Binnen
Primaire drager	Wandopening verticaal (raam, deur, ...)
Asbestmateriaal	Plaat, paneel, tablet - Type Massal
Bindmiddel van asbestmateriaal	Cement
Gebondenheid op basis van bindmiddel	Hecht
Hoeveelheid (oppervlakte - dikte - aantal)	• 1,00 m ² - 1,00 cm - 1 stuk
Totaal volume	0,01 m ³
Eenvoudig bereikbaar	Ja
Bevestigingswijze	• Verlijmd, ingegoten, versmeerd
Identificatiemethode	De asbestdeskundige beoordeelt het materiaal als asbesthoudend, en dit zonder monsternamen.
Destructieve handeling voor identificatie	Nee

- Zorg voor een veilig beheer. Vermijd het beschadigen van het asbestmateriaal. Controleer de toestand jaarlijks op wijzigingen.

- Eenvoudige handelingen: mag via doe-het-zelf of door werknemer(s) met opleidingsattest eenvoudige handelingen
U mag deze asbesttoepassing zelf verwijderen in zijn geheel zonder het materiaal te beschadigen. Fixeer het materiaal bij verwijdering en zorg dat het dubbel wordt verpakt. Maak gebruik van de nodige veiligheidsvoorzieningen (o.a. wegwerpoverall, FFP3-masker, handschoenen, overschoenen, ...). Informeer u onderaan dit attest in het hoofdstuk "Toelichting" en raadpleeg de website van OVAM: <https://ovam.vlaanderen.be/voorzorgsmaatregelen-bij-asbestverwijdering>

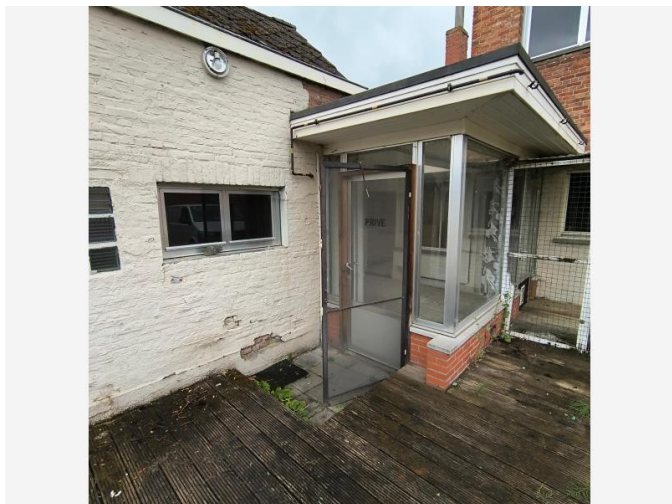
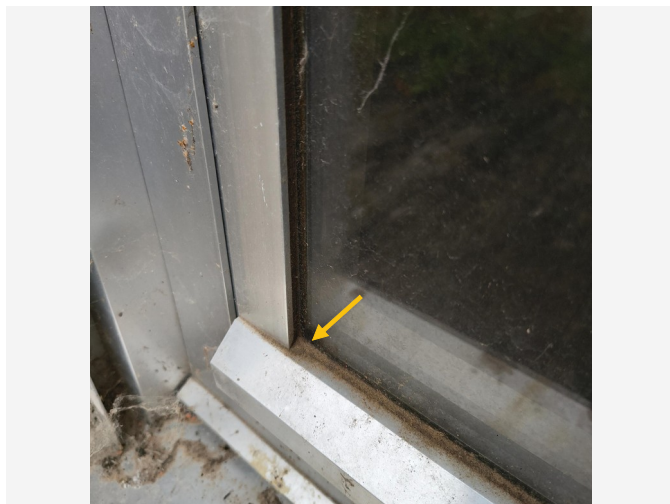
Het asbestmateriaal valt onder de mijlpaal van 2040.

Eindbeoordeling materiaalrisico	Laag materiaalrisico en/of verlaagde kans op vezelvrijgave
---------------------------------	--

Gebondenheid	Categorie 1: hechtgebonden in oorsprong
Asbestsoort (vezeltype)	Amfibool aanwezig, uitgezonderd crocidoliet
Asbestconcentratie	Laag (< 50%)
Afschermingsgraad van het gehele materiaal	Geheel of deels vrij aan de buitenlucht, maar geen contact met binnenlucht
Toestand van het materiaal	Licht beschadigd, licht verweerd. Intacte calciumsilicaatplaat of materiaal met categorie 3-gebondenheid

Beschrijving	Mastiek aan glas/kader
Omgeving	Buiten
Primaire drager	Wandopening verticaal (raam, deur, ...)
Asbestmateriaal	In-situ afwerkingslagen - Pasta, stopverf, voegsel, stopsel, vulsel, mastiek, kitten, ...
Bindmiddel van asbestmateriaal	Kitten, mastiek, pasta
Gebondenheid op basis van bindmiddel	Hecht
Hoeveelheid (gewicht - aantal)	<ul style="list-style-type: none">• 0,10 kg - 7 stuks
Totaal gewicht	0,70 kg
Eenvoudig bereikbaar	Ja
Bevestigingswijze	<ul style="list-style-type: none">• Verlijmd, ingegoten, versmeerd
Identificatiemethode	<p>De asbestdeskundige beoordeelt het materiaal als asbestverdacht en dus asbesthoudend, en dit zonder monstername.</p> <p>Motivatie: De monstername brengt andere schade aan dan schade die inherent is aan de monstername.</p>
Destructieve handeling voor identificatie	Nee

- Zorg voor een veilig beheer. Vermijd het beschadigen van het asbestmateriaal. Controleer de toestand jaarlijks op wijzigingen.
- Voer bijkomende staalname(s) uit.

- Eenvoudige handelingen: mag via doe-het-zelf of door werknemer(s) met opleidingsattest eenvoudige handelingen
U mag deze asbesttoepassing zelf verwijderen in zijn geheel zonder het materiaal te beschadigen. Fixeer het materiaal bij verwijdering en zorg dat het dubbel wordt verpakt. Maak gebruik van de nodige veiligheidsvoorzieningen (o.a. wegwerpoverall, FFP3-masker, handschoenen, overschoenen, ...). Informeer u onderaan dit attest in het hoofdstuk "Toelichting" en raadpleeg de website van OVAM: <https://ovam.vlaanderen.be/voorzorgsmaatregelen-bij-asbestverwijdering>

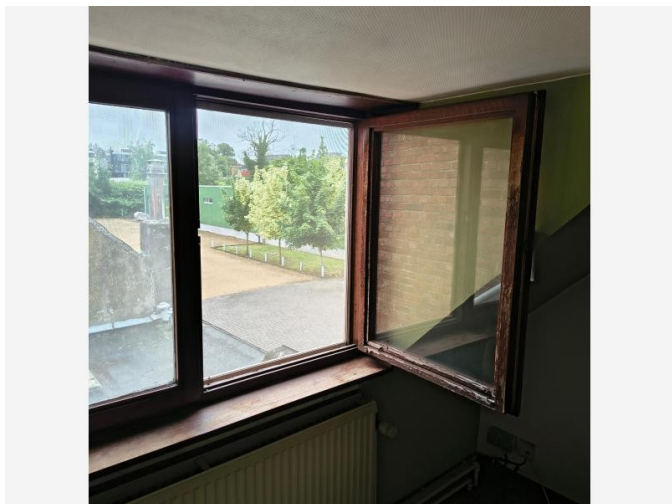
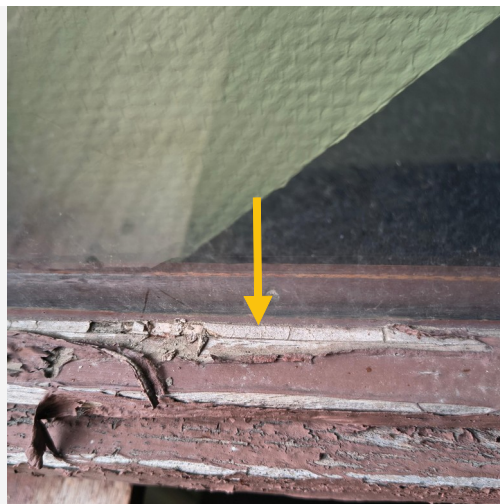
Het asbestmateriaal valt onder de mijlpaal van 2040.

Eindbeoordeling materiaalrisico	Laag materiaalrisico en/of verlaagde kans op vezelvrijgave
---------------------------------	--

Gebondenheid	Categorie 1: hechtgebonden in oorsprong
Asbestsoort (vezeltype)	Alleen chrysotiel aanwezig
Asbestconcentratie	Laag (< 50%)
Afschermingsgraad van het gehele materiaal	Geheel of deels vrij aan de buitenlucht, maar geen contact met binnenlucht
Toestand van het materiaal	Licht beschadigd, licht verweerd. Intacte calciumsilicaatplaat of materiaal met categorie 3-gebondenheid

#	Type	Referentie	Resultaat
9.1	Puntmonster	M07	Chrysotiel

Beschrijving	Mastiek rond glas/kader houten ramen
Omgeving	Buiten
Primaire drager	Wandopening verticaal (raam, deur, ...)
Asbestmateriaal	In-situ afwerkingslagen - Pasta, stopverf, voegsel, stopsel, vulsel, mastiek, kitten, ...
Bindmiddel van asbestmateriaal	Kitten, mastiek, pasta
Gebondenheid op basis van bindmiddel	Hecht
Hoeveelheid (gewicht - aantal)	<ul style="list-style-type: none">• 0,10 kg - 3 stuks
Totaal gewicht	0,30 kg
Eenvoudig bereikbaar	Ja
Bevestigingswijze	<ul style="list-style-type: none">• Verlijmd, ingegoten, versmeerd
Identificatiemethode	Een monstername door de asbestdeskundige met laboanalyse door een asbestlabo.
Destructieve handeling voor identificatie	Nee

- Zorg voor een veilig beheer. Vermijd het beschadigen van het asbestmateriaal. Controleer de toestand jaarlijks op wijzigingen.

- Eenvoudige handelingen: mag via doe-het-zelf of door werknemer(s) met opleidingsattest eenvoudige handelingen
U mag deze asbesttoepassing zelf verwijderen in zijn geheel zonder het materiaal te beschadigen. Fixeer het materiaal bij verwijdering en zorg dat het dubbel wordt verpakt. Maak gebruik van de nodige veiligheidsvoorzieningen (o.a. wegwerpoverall, FFP3-masker, handschoenen, overschoenen, ...). Informeer u onderaan dit attest in het hoofdstuk "Toelichting" en raadpleeg de website van OVAM: <https://ovam.vlaanderen.be/voorzorgsmaatregelen-bij-asbestverwijdering>

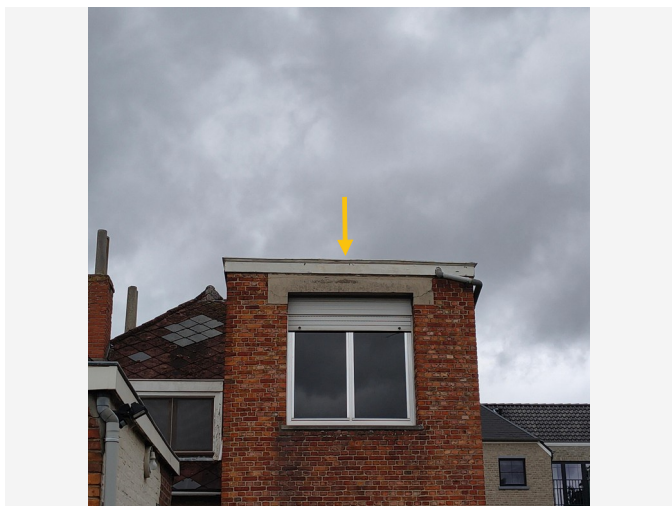
Tijdelijke beperking

Reden: Het te onderzoeken materiaal situeert zich hoger dan 3,50 m te rekenen vanaf een veilige ondergrond

Uitleg van de asbestdeskundige: Omwille van de hoogte is het inspectiegebied niet toegankelijk. Mogelijk is er asbesthoudend materiaal aanwezig op het dak en dient men veiligheidsmaatregelen te treffen bij werkzaamheden.

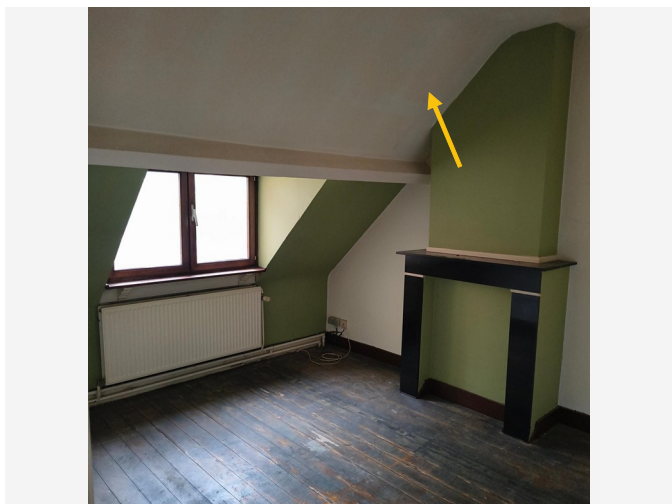
Tijdelijke beperking

Reden: Het onderzoek kan niet uitgevoerd worden binnen de bepalingen van de Welzijnswet

Uitleg van de asbestdeskundige: Het onderdak is niet inspecteerbaar zonder destructief onderzoek en bestaat mogelijk uit asbesthoudend materiaal. Indien er bij werkzaamheden plaatmateriaal aanwezig blijkt te zijn, is het raadzaam een staal te laten nemen door een bevoegd persoon en de nodige beschermingsmiddelen te dragen (o.a. wegwerpoverall, FFP3-masker, handschoenen, overschoenen, ...).

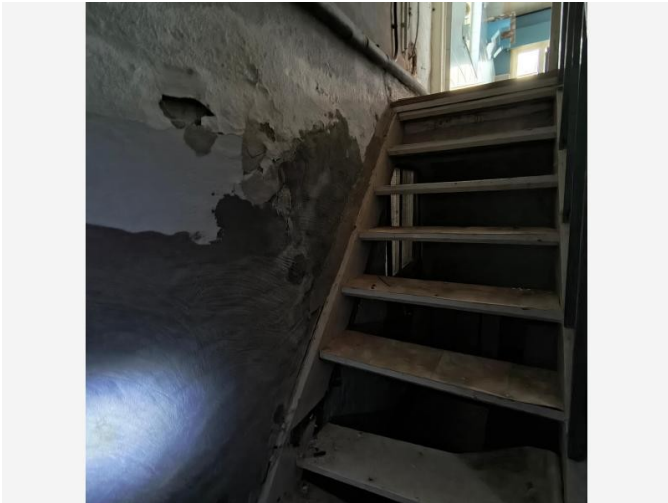
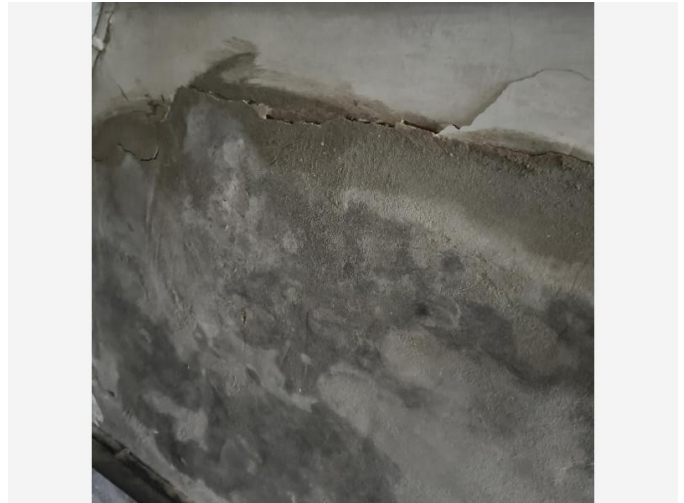
Geen asbest

#	Type	Referentie	Resultaat
12.1	Mengmonster	M03	Geen asbest

Beschrijving	Cementering in kelder
Omgeving	Binnen
Primaire drager	Binnenwand
Bindmiddel van materiaal	Cement
Gebondenheid op basis van bindmiddel	Hecht
Hoeveelheid (gewicht - aantal)	<ul style="list-style-type: none">• 180,00 kg - 1 stuk
Totaal gewicht	180,00 kg
Identificatiemethode	Een monstername door de asbestdeskundige met laboanalyse door een asbestlabo.
Destructieve handeling voor identificatie	Nee

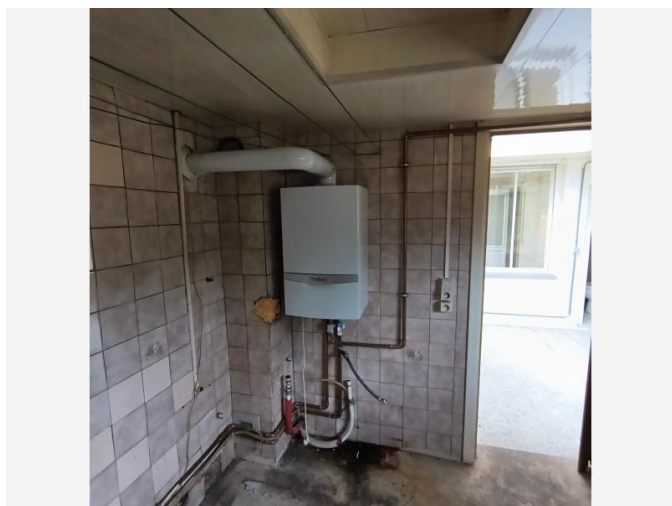
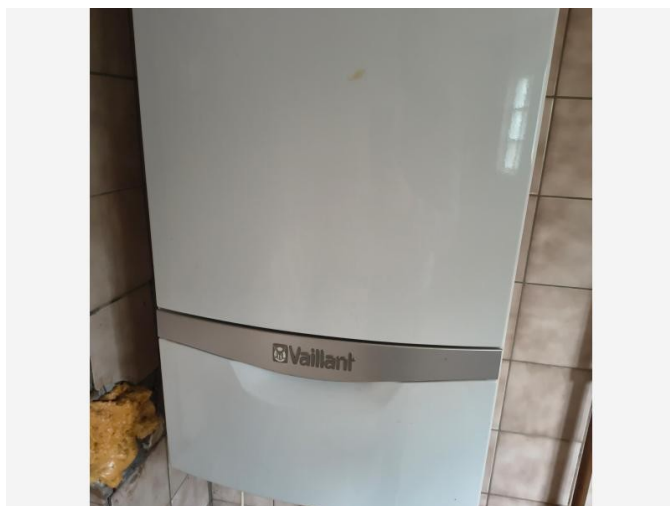
Beschrijving	Notitie	Terug te vinden op plannen
Fiche 17: Boiler	Het toestel bevat mogelijk asbesthoudende materialen. Het is raadzaam om veiligheidsmaatregelen te treffen bij het demonteren of bij onderhoudswerken en de nodige beschermingsmiddelen te dragen (o.a. wegwerpoverall, FFP3-masker, handschoenen).	Plan 1.1: Kelder t.e.m. 1ste verdieping
