# Asbestinventarisatattest

Mechelbaan 118, 3130 Begijnendijk

Attestnummer : 20260412-000149.000

**Niet-asbestveilig**

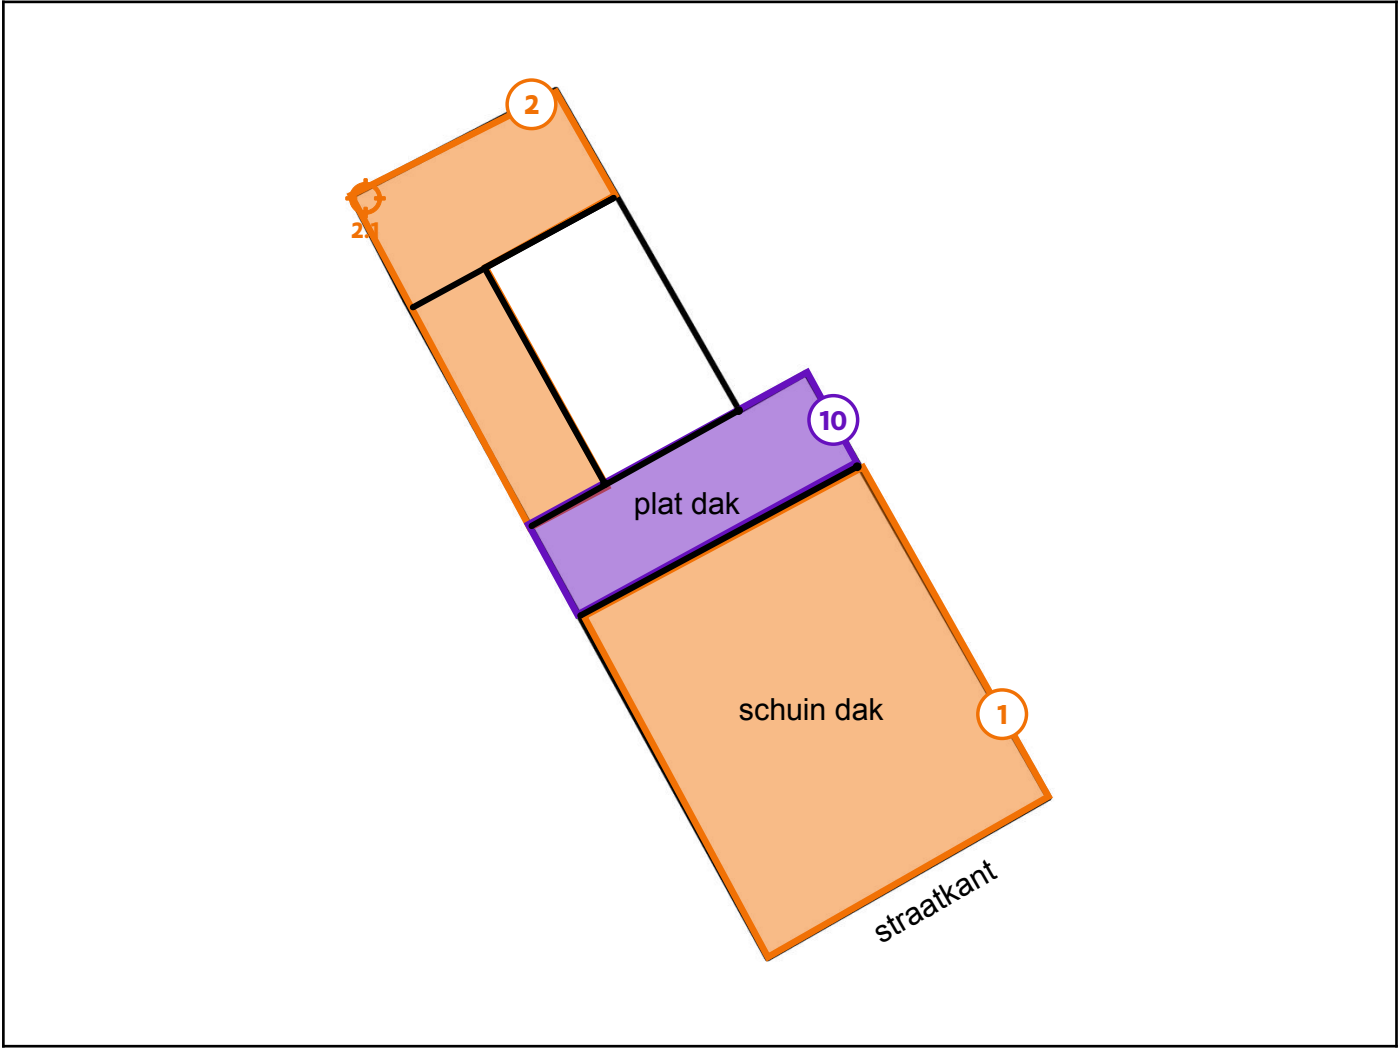
# Plan 1.3: Dak

| Beschrijving | Type | Actie |
|---|---|---|
| 1. Dakleien | Asbestmateriaal | Verwijderen |
| 2. Golfplaten | Asbestmateriaal | Verwijderen |

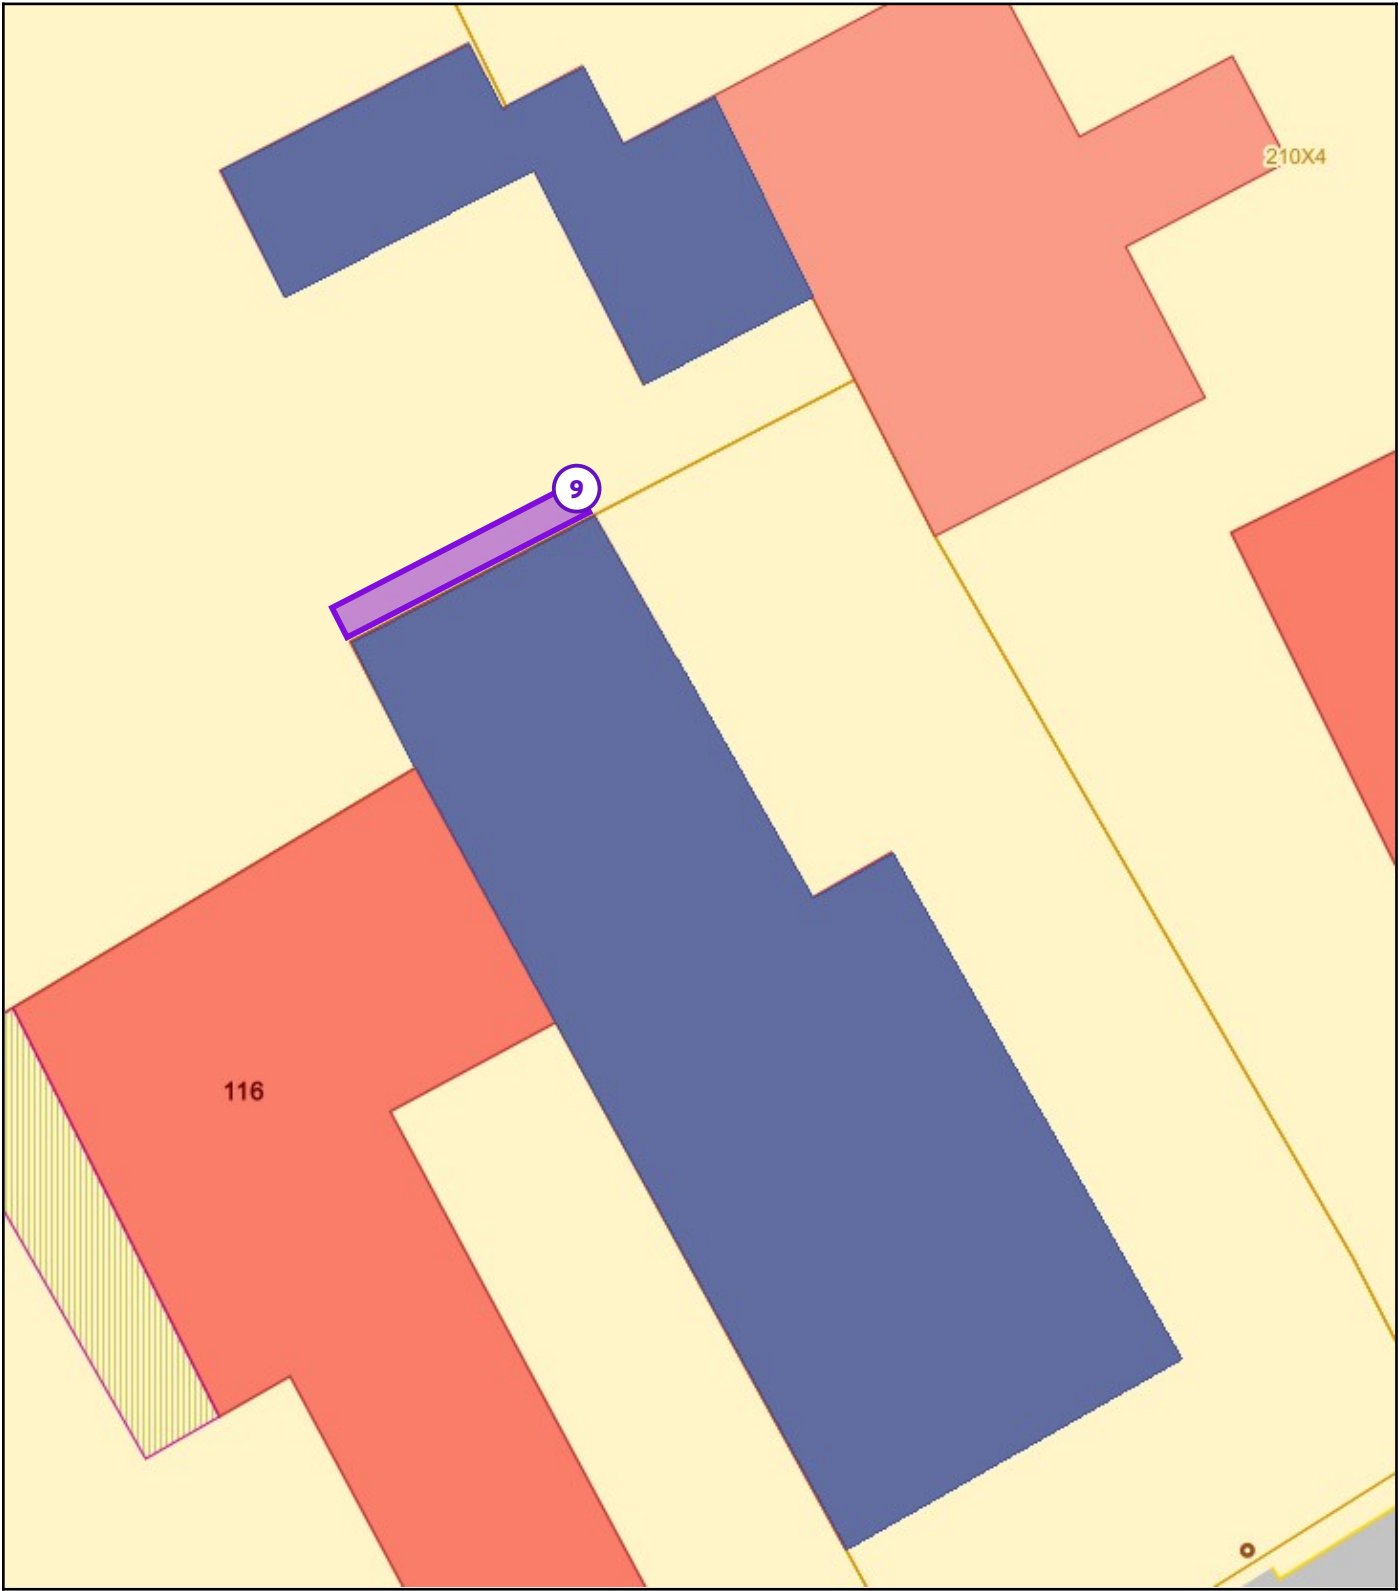
### Plan 3.1: Afdruiptzones/afvloeizones

| 9. Afdruiptzone golfplaten | Afdruiptzone/afvloeizone | - |

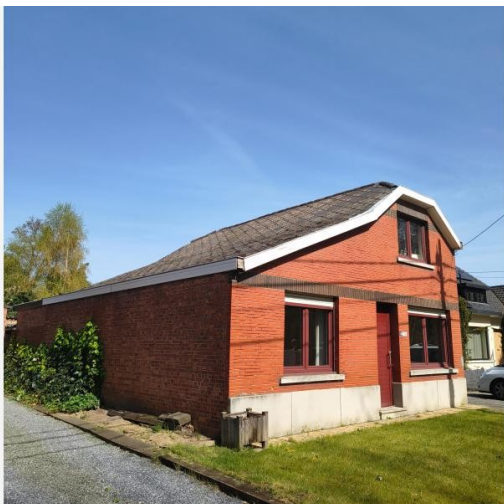
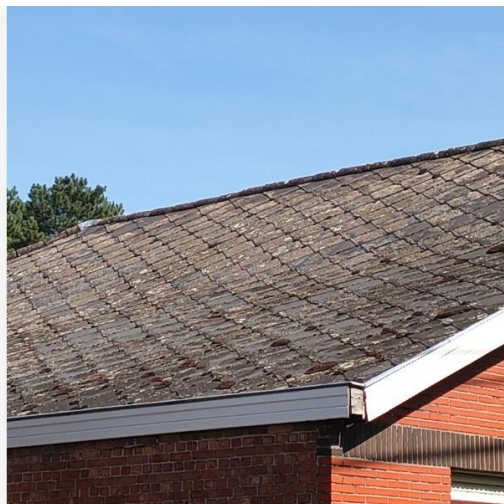
Het asbestmateriaal valt onder de mijlpaal van 2034.

| Eindbeoordeling materiaalrisico | Verhoogd materiaalrisico en/of verhoogde kans op vezelvrijgave |

| Asbestsoort (vezeltype) | Crocidoliet aanwezig |
| Toestand van het materiaal | Matig beschadigd, matig verweerd |

| Beschrijving | Dakleien |
| Asbestmateriaal | Dak- en gevelbekleding - Lei, shingle |

- Verwijder dit asbestmateriaal zo snel mogelijk. Volg de toestand goed op.
- Hemelwater dat afspoelt van asbestcement daken of gevels kan asbestdeeltjes bevatten. Gebruik het enkel voor gesloten circuits (bv. spoelen toiletten). Reinig na het vervangen van het dak of de gevel de dakgoten en regenwaterput of -ton om asbesthoudend sediment of slib te verwijderen
- Voer bijkomende staalname(s) uit.

- Eenvoudige handelingen: mag via doe-het-zelf of door werknemer(s) met opleidingsattest eenvoudige handelingen  
Het is aangewezen om deze asbesttoepassing te laten verwijderen door een erkend asbestverwijderaar. Indien u zelf gaat verwijderen, zorg er dan voor dat het materiaal niet beschadigd raakt, fixeert het materiaal bij verwijdering en zorg dat het dubbel wordt verpakt. Maak gebruik van de nodige veiligheidsvoorzieningen (o.a. wegwerpoverall, FFP3-masker, handschoenen, overschoenen, ...). Informeer u onderaan dit attest in het hoofdstuk "Toelichting" en raadpleeg de website van OVAM: <https://ovam.vlaanderen.be/voorzorgsmaatregelen-bij-asbestverwijdering>

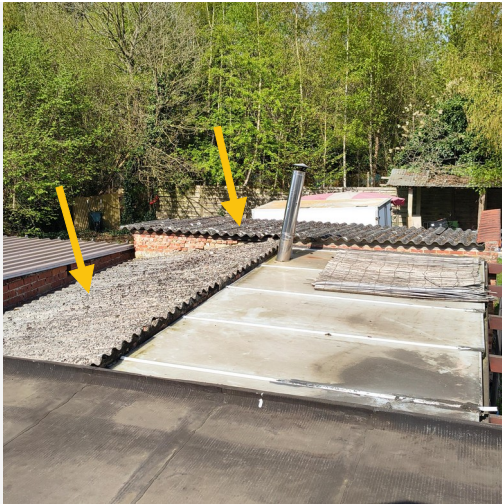
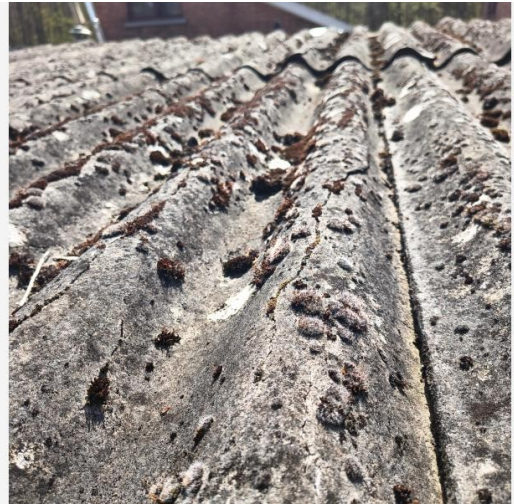
Het asbestmateriaal valt onder de mijlpaal van 2034.

| Eindbeoordeling materiaalrisico | Verhoogd materiaalrisico en/of verhoogde kans op vezelvrijgave |

| Asbestsoort (vezeltype) | Crocidoliet aanwezig |
| Toestand van het materiaal | Matig beschadigd, matig verweerd |

| # | Type | Referentie | Resultaat |
|---|---|---|---|
| 2.1 | Puntmonster | M03 | Crocidoliet, Chrysotiel |

| Beschrijving | Golfplaten |

- Verwijder dit asbestmateriaal zo snel mogelijk. Volg de toestand goed op.

- Eenvoudige handelingen: mag via doe-het-zelf of door werknemer(s) met opleidingsattest eenvoudige handelingen  
Het is aangewezen om deze asbesttoepassing te laten verwijderen door een erkend asbestverwijderaar. Indien u zelf gaat verwijderen, zorg er dan voor dat het materiaal niet beschadigd raakt, fixeert het materiaal bij verwijdering en zorg dat het dubbel wordt verpakt. Maak gebruik van de nodige veiligheidsvoorzieningen (o.a. wegwerpoverall, FFP3-masker, handschoenen, overschoenen, ...). Informeer u onderaan dit attest in het hoofdstuk "Toelichting" en raadpleeg de website van OVAM: <https://ovam.vlaanderen.be/voorzorgsmaatregelen-bij-asbestverwijdering>

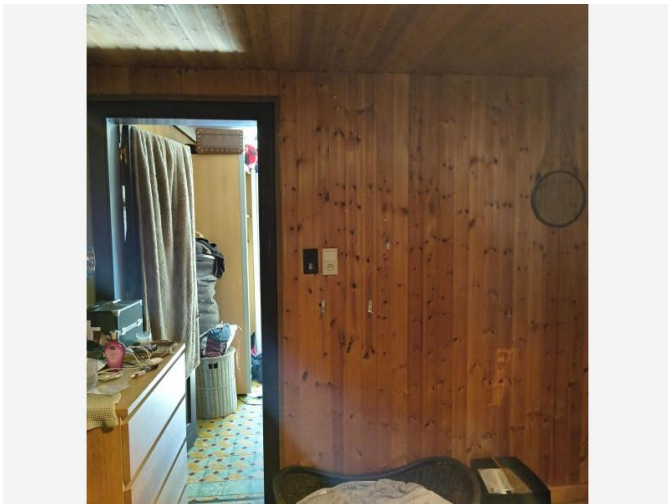
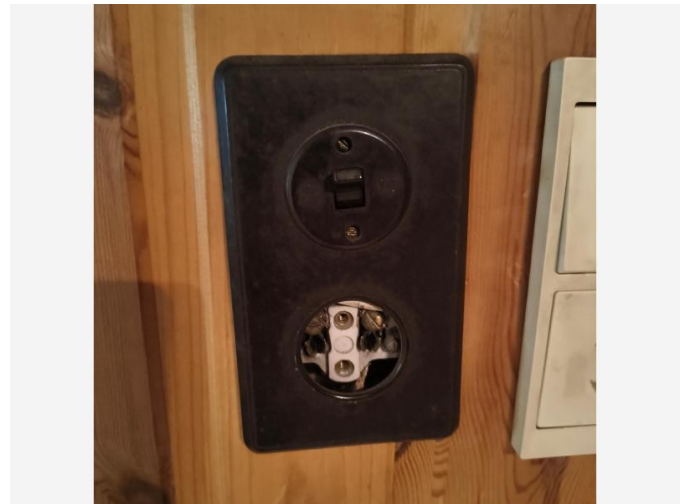
Het asbestmateriaal valt onder de mijlpaal van 2040.

| Eindbeoordeling materiaalisico | Laag materiaalisico en/of verlaagde kans op vezelvrijgave |

| Asbestsoort (vezeltype) | Alleen chrysotiel aanwezig |
| Toestand van het materiaal | Licht beschadigd, licht verweerd. Intacte calciumsilicaatplaat of materiaal met categorie 3-gebondenheid |

| Beschrijving | Bakeliet schakelaar |

- Zorg voor een veilig beheer. Vermijd het beschadigen van het asbestmateriaal. Controleer de toestand jaarlijks op wijzigingen.
- Voer bijkomende staalname(s) uit.

- Eenvoudige handelingen: mag via doe-het-zelf of door werknemer(s) met opleidingsattest eenvoudige handelingen  
U mag deze asbestverdachte toepassing zelf verwijderen in zijn geheel zonder het materiaal te beschadigen. Fixeer het materiaal bij verwijdering en zorg dat het dubbel wordt verpakt. Maak gebruik van de nodige veiligheidsvoorzieningen (o.a. wegwerpoverall, FFP3-masker, handschoenen, overschoenen, ...). Informeer u onderaan dit attest in het hoofdstuk "Toelichting" en raadpleeg de website van OVAM: <https://ovam.vlaanderen.be/voorzorgsmaatregelen-bij-asbestverwijdering>

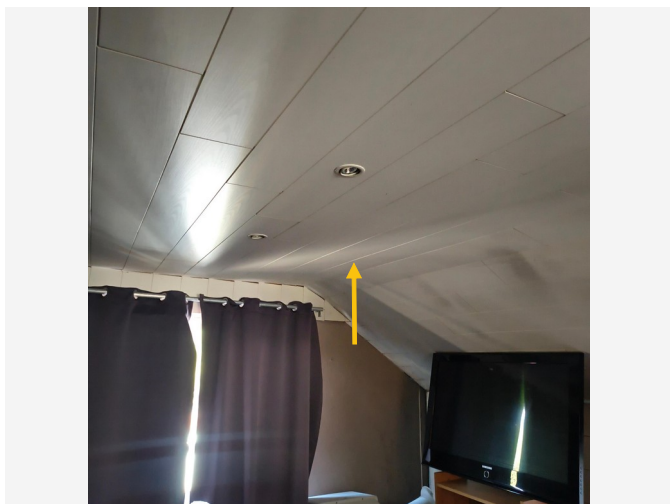
Situeringsfoto

**Reden:** Het onderzoek kan niet uitgevoerd worden binnen de bepalingen van de Welzijnswet

**Uitleg van de asbestdeskundige:** Het onderdak is niet inspecteerbaar zonder destructief onderzoek en bestaat mogelijk uit asbesthoudend materiaal. Indien er bij werkzaamheden plaatmateriaal aanwezig blijkt te zijn, is het raadzaam een staal te laten nemen door een bevoegd persoon en de nodige beschermingsmiddelen te dragen (o.a. wegwerpovertrek, FFP3-masker, handschoenen, overschoenen, ...).

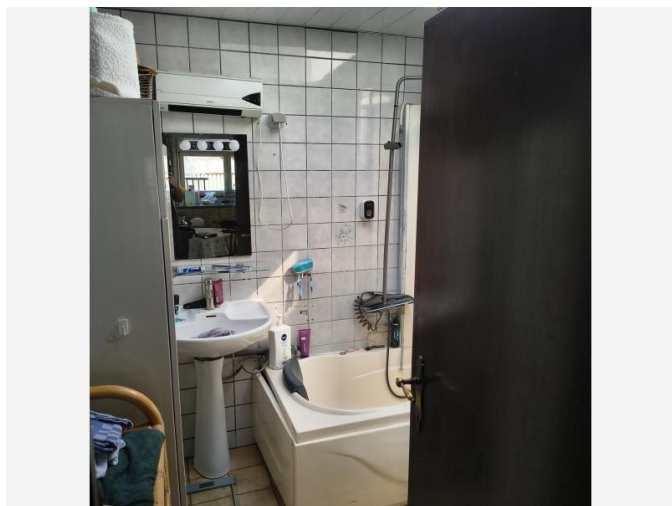
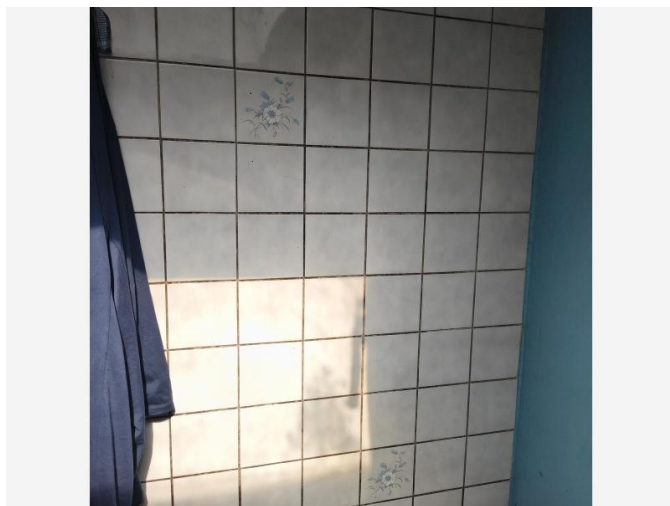
Achter de muurtegels zit mogelijk asbesthoudende cementlijm. Bij verwijdering is het raadzaam om een staal te laten nemen door een bevoegd persoon en de nodige beschermingsmiddelen te dragen (o.a. wegwerpoverall, FFP3-masker, handschoenen, overschoenen, ...).

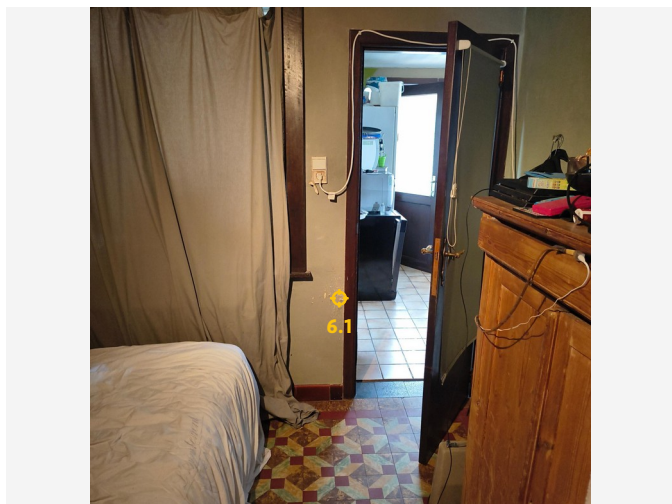
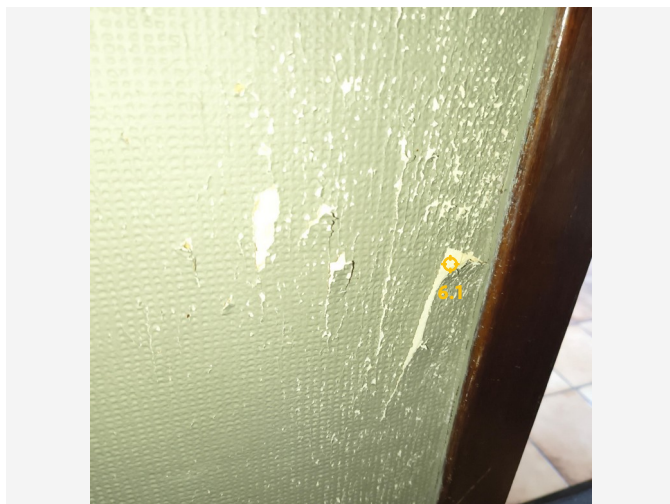
## Fiche 6: Pleisterwerk muren

Geen asbest

| # | Type | Referentie | Resultaat |
|---|---|---|---|
| 6.1 | Mengmonster | M01 | Geen asbest |

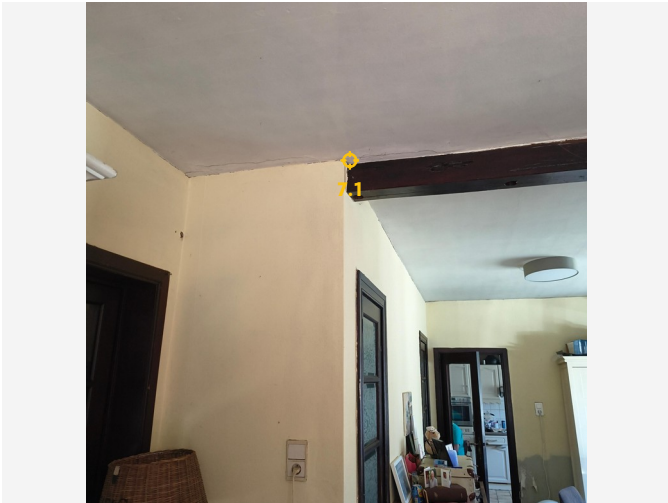
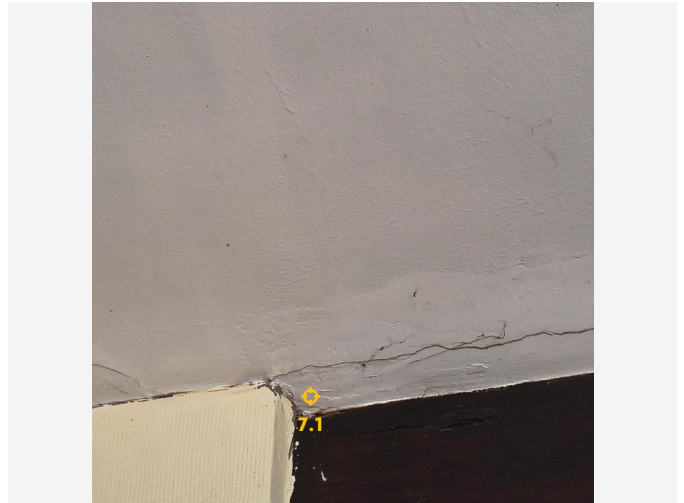
## Fiche 7: Pleisterwerk plafonds

Geen asbest

| # | Type | Referentie | Resultaat |
|---|---|---|---|
| 7.1 | Mengmonster | M02 | Geen asbest |

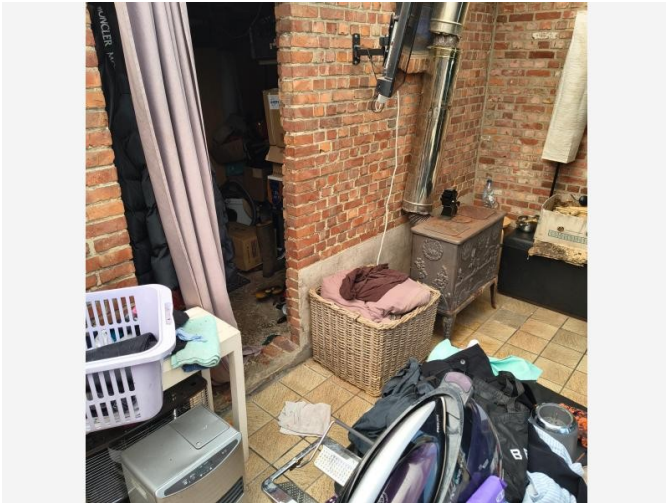
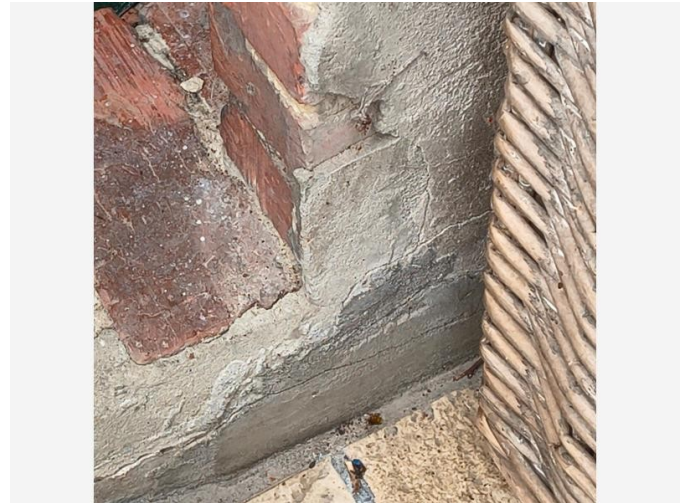
## Fiche 8: Cementering

Geen asbest

| # | Type | Referentie | Resultaat |
|---|---|---|---|
| 8.1 | Mengmonster | M04 | Geen asbest |

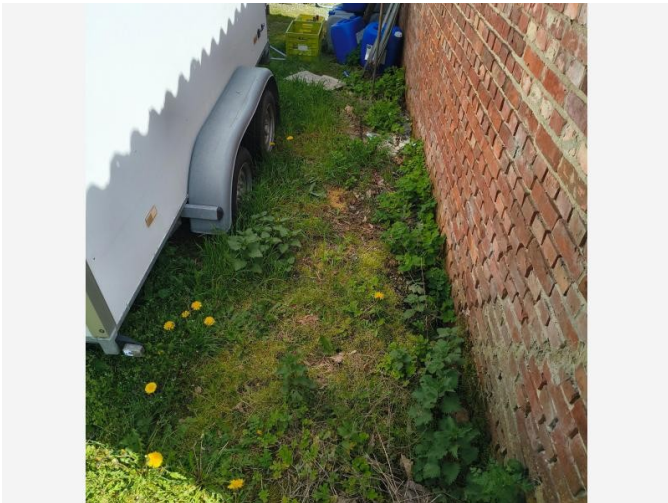
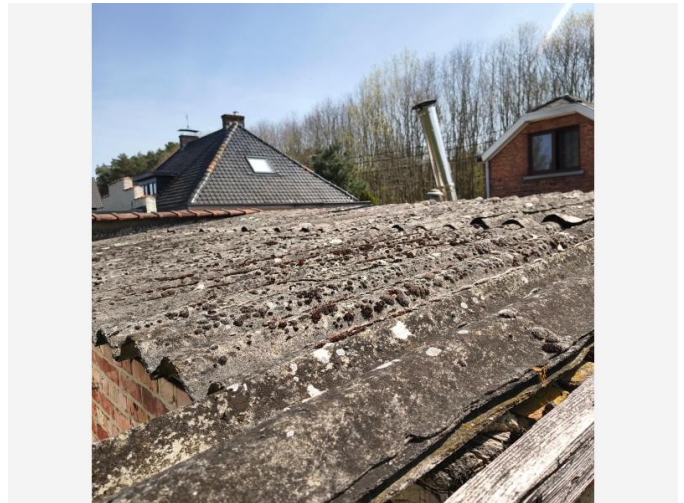
Afspoelend regenwater kan asbestdeeltjes van verweerde asbestcementen dak- of gevelbekleding meenemen naar de bodem. De asbestdeeltjes in de bodem vormen een laag risico: bodempartikels houden de asbestdeeltjes voldoende vast om gezondheidsrisico's te vermijden. Door deze asbesthoudende bodemzone zorgvuldig te beheren, vermijdt u gezondheidsrisico's.

| Bron van de asbestdeeltjes | Bron is nog aanwezig |
| Afmetingen (lengte - breedte - diepte) | <ul style="list-style-type: none"><li>• 5,50 m - 0,50 m - 0,30 m</li></ul> |

- Om het afspoelen van asbestdeeltjes te stoppen, is het verstandig om de verwijdering van de dak- of gevelbekleding in te plannen en in afwachting hiervan een dakgoot te plaatsen om het regenwater af te voeren naar de riolering.

De uitgraving van een afdruipzone gebeurt volgens de methodiek "eenvoudige handelingen". Vermijd daarbij vermenging met andere bodem en laat de uitgegraven asbesthoudende grond afvoeren naar een daartoe vergunde stortplaats. Voor de uitgraving wordt een richtdiepte van 30 cm gehanteerd.

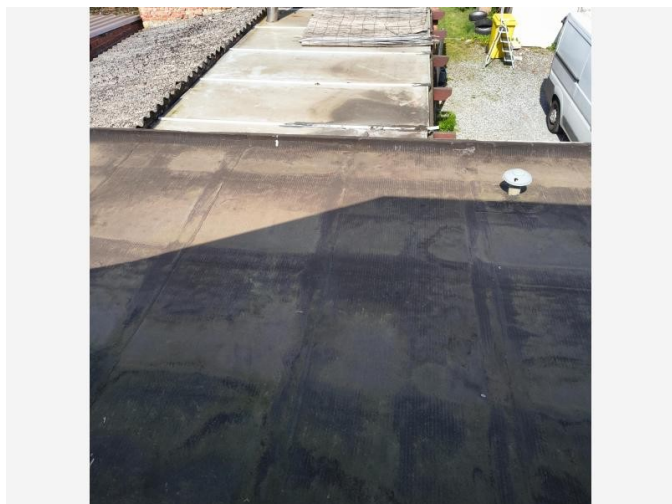
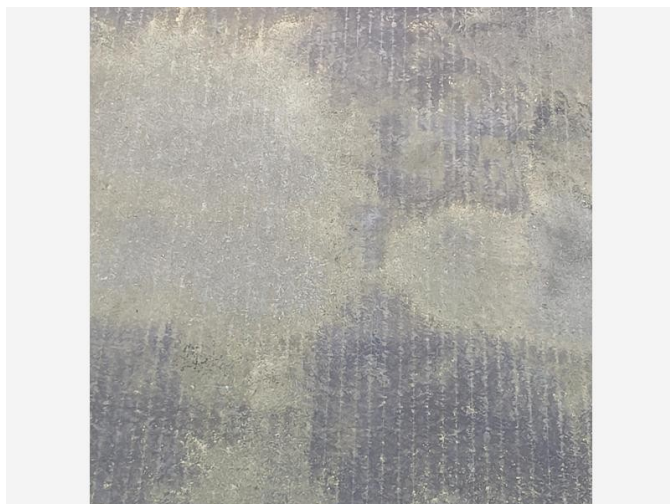
### Fiche 10: Derbigum dakbedekking

| Beschrijving | Notitie | Terug te vinden op plannen |
|---|---|---|
| Fiche 10: Derbigum dakbedekking | De dakbedekking bestaat uit derbigum en is niet asbesthoudend. | Plan 1.3: Dak |
