Asbestinventarisatetest

Seysheistraat 12, 2235 Hulshout

Attestnummer : 20260504-000121.000

Niet-asbestveilig

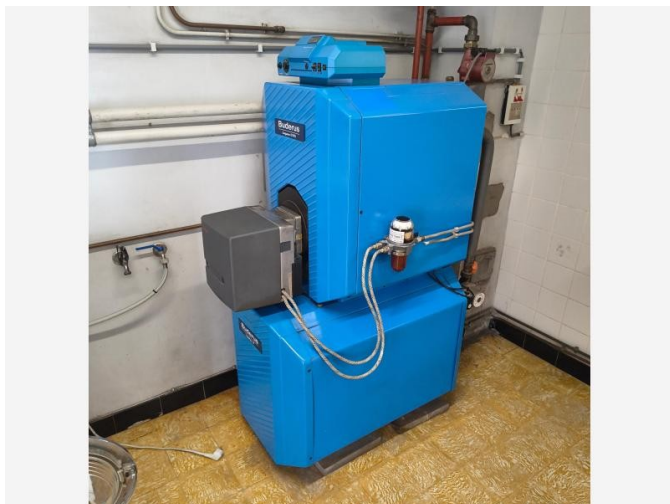
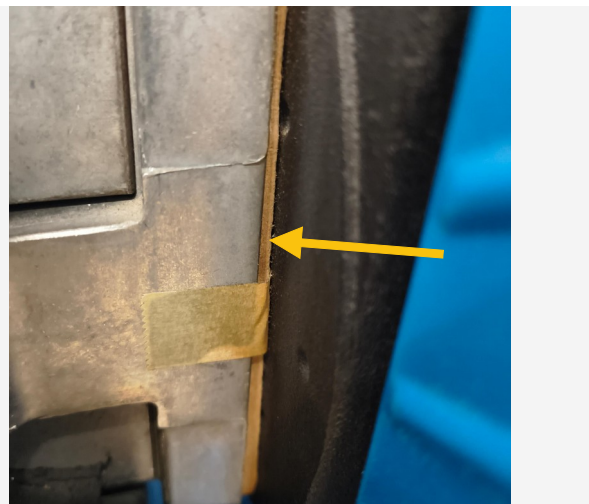
Het asbestmateriaal valt onder de mijlpaal van 2034.

Eindbeoordeling materiaalrisico	Laag materiaalrisico en/of verlaagde kans op vezelvrijgave
---------------------------------	--

Gebondenheid	Categorie 2: niet-hechtgebonden met matrix
Asbestsoort (vezeltype)	Alleen chrysotiel aanwezig
Asbestconcentratie	Hoog ($\geq 50\%$)
Afschermingsgraad van het gehele materiaal	Alleen randen, niet afgeschermd, maar geen contact met binnenluchtstromen
Toestand van het materiaal	Licht beschadigd, licht verweerd. Intacte calciumsilicaatplaat of materiaal met categorie 3-gebondenheid

Beschrijving	Pakking aan stookketel
Omgeving	Binnen
Primaire drager	HVAC infrastructuur en uitrusting
Asbestmateriaal	Pakking, dichting
Bindmiddel van asbestmateriaal	Karton - papier - viltachtig
Gebondenheid op basis van bindmiddel	Niet-hechtgebonden
Hoeveelheid (gewicht - aantal)	<ul style="list-style-type: none">• 0,25 kg - 1 stuk
Totaal gewicht	0,25 kg
Eenvoudig bereikbaar	Ja
Bevestigingswijze	<ul style="list-style-type: none">• Geklemd
Identificatiemethode	<p>De asbestdeskundige beoordeelt het materiaal als asbestverdacht en dus asbesthoudend, en dit zonder monstername.</p> <p>Motivatie: De monstername brengt andere schade aan dan schade die inherent is aan de monstername.</p>
Destructieve handeling voor identificatie	Nee

- Verwijder dit asbestmateriaal zo snel mogelijk. Volg de toestand goed op.
- Voer bijkomende staalname(s) uit.

- Eenvoudige handelingen: mag via doe-het-zelf of door werknemer(s) met opleidingsattest eenvoudige handelingen
Het is aangewezen om deze asbesttoepassing te laten verwijderen door een erkend asbestverwijderaar. Indien u zelf gaat verwijderen, zorg er dan voor dat het materiaal niet beschadigd raakt, fixeert het materiaal bij verwijdering en zorg dat het dubbel wordt verpakt. Maak gebruik van de nodige veiligheidsvoorzieningen (o.a. wegwercoverall, FFP3-masker, handschoenen, overschoenen, ...). Informeer u onderaan dit attest in het hoofdstuk "Toelichting" en raadpleeg de website van OVAM: <https://ovam.vlaanderen.be/voorzorgsmaatregelen-bij-asbestverwijdering>

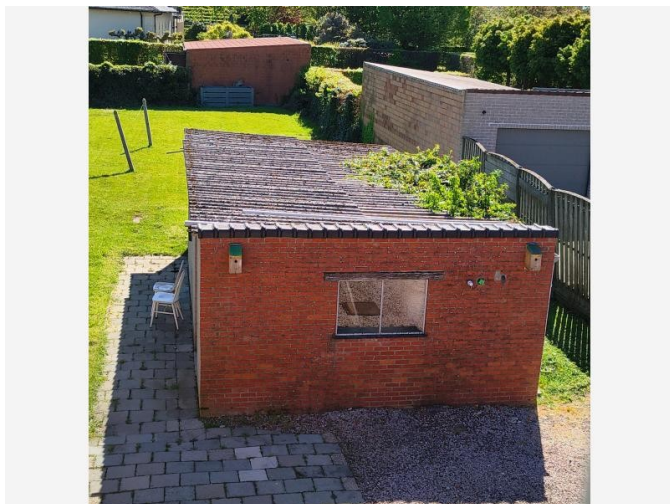
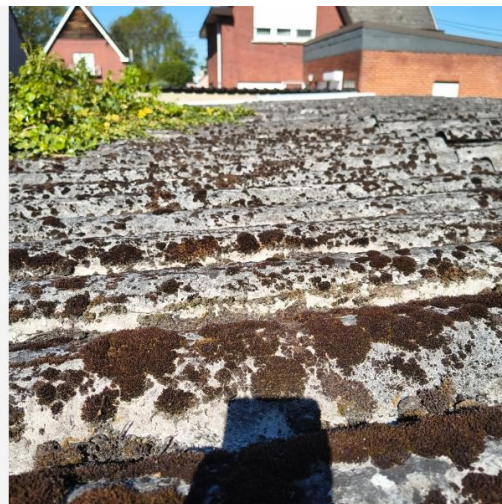
Het asbestmateriaal valt onder de mijlpaal van 2034.

Eindbeoordeling materiaalrisico	Verhoogd materiaalrisico en/of verhoogde kans op vezelvrijgave
---------------------------------	--

Gebondenheid	Categorie 1: hechtgebonden in oorsprong
Asbestsoort (vezeltype)	Alleen chrysotiel aanwezig
Asbestconcentratie	Laag (< 50%)
Afschermingsgraad van het gehele materiaal	Geheel of deels vrij aan de buitenlucht, maar geen contact met binnenlucht
Toestand van het materiaal	Matig beschadigd, matig verweerd

#	Type	Referentie	Resultaat
2.1	Puntmonster	M03	Chrysotiel

Beschrijving	Golfplaten
Omgeving	Buiten
Primaire drager	Schuin dak
Asbestmateriaal	Dak- en gevelbekleding - Golfplaat
Bindmiddel van asbestmateriaal	Cement
Gebondenheid op basis van bindmiddel	Hecht
Hoeveelheid (oppervlakte - aantal)	<ul style="list-style-type: none">• 40,00 m² - 1 stuk
Totale oppervlakte	40,00 m ²
Eenvoudig bereikbaar	Ja
Bevestigingswijze	<ul style="list-style-type: none">• Geschroefd
Identificatiemethode	Een monstername door de asbestdeskundige met laboanalyse door een asbestlabo.
Destructieve handeling voor identificatie	Nee

- Verwijder dit asbestmateriaal zo snel mogelijk. Volg de toestand goed op.

- Eenvoudige handelingen: mag via doe-het-zelf of door werknemer(s) met opleidingsattest eenvoudige handelingen
Het is aangewezen om deze asbesttoepassing te laten verwijderen door een erkend asbestverwijderaar. Indien u zelf gaat verwijderen, zorg er dan voor dat het materiaal niet beschadigd raakt, fixeer het materiaal bij verwijdering en zorg dat het dubbel wordt verpakt. Maak gebruik van de nodige veiligheidsvoorzieningen (o.a. wegwerpoverall, FFP3-masker, handschoenen, overschoenen, ...). Informeer u onderaan dit attest in het hoofdstuk "Toelichting" en raadpleeg de website van OVAM: <https://ovam.vlaanderen.be/voorzorgsmaatregelen-bij-asbestverwijdering>

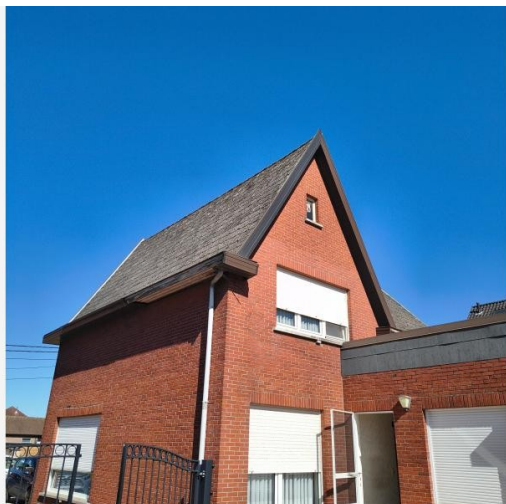
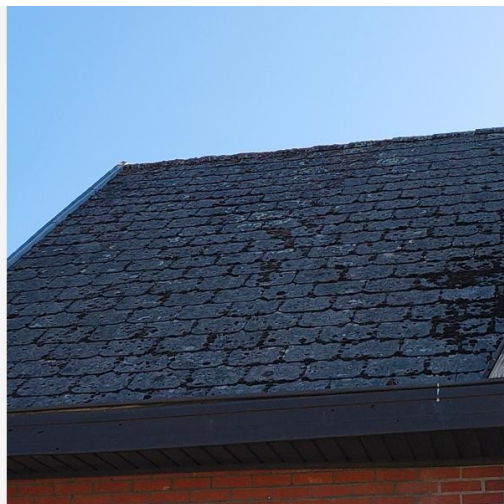
Het asbestmateriaal valt onder de mijlpaal van 2034.

Eindbeoordeling materiaalrisico	Verhoogd materiaalrisico en/of verhoogde kans op vezelvrijgave
---------------------------------	--

Gebondenheid	Categorie 1: hechtgebonden in oorsprong
Asbestsoort (vezeltype)	Alleen chrysotiel aanwezig
Asbestconcentratie	Laag (< 50%)
Afschermingsgraad van het gehele materiaal	Geheel of deels vrij aan de binnenlucht, maar geen contact met binnenluchtstromen
Toestand van het materiaal	Matig beschadigd, matig verweerd

#	Type	Referentie	Resultaat
3.1	Puntmonster	M04	Chrysotiel

Beschrijving	Dakleien
Omgeving	Grenst aan binnen- en buitenlucht
Primaire drager	Schuin dak
Asbestmateriaal	Dak- en gevelbekleding - Lei, shingle
Bindmiddel van asbestmateriaal	Cement
Gebondenheid op basis van bindmiddel	Hecht
Hoeveelheid (oppervlakte - aantal)	<ul style="list-style-type: none">• 100,00 m² - 1 stuk
Totale oppervlakte	100,00 m ²
Eenvoudig bereikbaar	Ja
Bevestigingswijze	<ul style="list-style-type: none">• Genageld, geniet
Identificatiemethode	Een monstername door de asbestdeskundige met laboanalyse door een asbestlabo.
Destructieve handeling voor identificatie	Nee

- Verwijder dit asbestmateriaal zo snel mogelijk. Volg de toestand goed op.

- Eenvoudige handelingen: mag via doe-het-zelf of door werknemer(s) met opleidingsattest eenvoudige handelingen
Het is aangewezen om deze asbesttoepassing te laten verwijderen door een erkend asbestverwijderaar. Indien u zelf gaat verwijderen, zorg er dan voor dat het materiaal niet beschadigd raakt, fixeert het materiaal bij verwijdering en zorg dat het dubbel wordt verpakt. Maak gebruik van de nodige veiligheidsvoorzieningen (o.a. wegwerpoverall, FFP3-masker, handschoenen, overschoenen, ...). Informeer u onderaan dit attest in het hoofdstuk "Toelichting" en raadpleeg de website van OVAM:
<https://ovam.vlaanderen.be/voorzorgsmaatregelen-bij-asbestverwijdering>

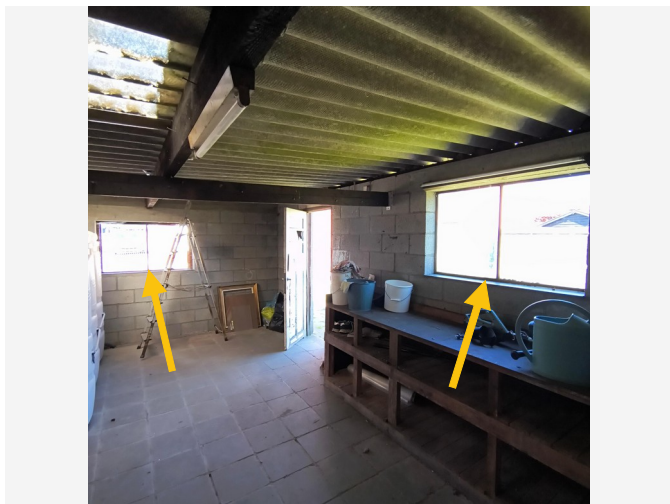
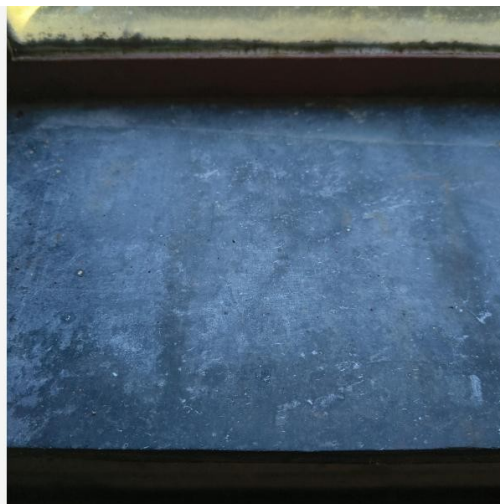
Het asbestmateriaal valt onder de mijlpaal van 2040.

Eindbeoordeling materiaalrisico	Laag materiaalrisico en/of verlaagde kans op vezelvrijgave
---------------------------------	--

Gebondenheid	Categorie 1: hechtgebonden in oorsprong
Asbestsoort (vezeltype)	Alleen chrysotiel aanwezig
Asbestconcentratie	Laag (< 50%)
Afschermingsgraad van het gehele materiaal	Geheel of deels vrij aan de binnenlucht, maar geen contact met binnenluchtstromen
Toestand van het materiaal	Licht beschadigd, licht verweerd. Intacte calciumsilicaatplaat of materiaal met categorie 3-gebondenheid

Beschrijving	Vensterbanken
Omgeving	Grenst aan binnen- en buitenlucht
Primaire drager	Binnenwand
Asbestmateriaal	Plaat, paneel, tablet - Type Massal
Bindmiddel van asbestmateriaal	Cement
Gebondenheid op basis van bindmiddel	Hecht
Hoeveelheid (oppervlakte - dikte - aantal)	<ul style="list-style-type: none">• 1,00 m² - 1,00 cm - 2 stuks
Totaal volume	0,02 m ³
Eenvoudig bereikbaar	Ja
Bevestigingswijze	<ul style="list-style-type: none">• Verlijmd, ingegoten, versmeerd
Identificatiemethode	De asbestdeskundige beoordeelt het materiaal als asbesthoudend, en dit zonder monsternamen.
Destructieve handeling voor identificatie	Nee

- Zorg voor een veilig beheer. Vermijd het beschadigen van het asbestmateriaal. Controleer de toestand jaarlijks op wijzigingen.

- Eenvoudige handelingen: mag via doe-het-zelf of door werknemer(s) met opleidingsattest eenvoudige handelingen
U mag deze asbesttoepassing zelf verwijderen in zijn geheel zonder het materiaal te beschadigen. Fixeer het materiaal bij verwijdering en zorg dat het dubbel wordt verpakt. Maak gebruik van de nodige veiligheidsvoorzieningen (o.a. wegwerpoverall, FFP3-masker, handschoenen, overschoenen, ...). Informeer u onderaan dit attest in het hoofdstuk "Toelichting" en raadpleeg de website van OVAM: <https://ovam.vlaanderen.be/voorzorgsmaatregelen-bij-asbestverwijdering>

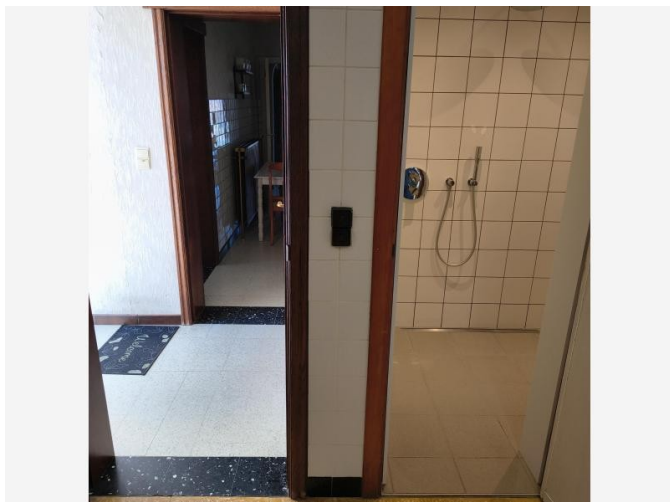
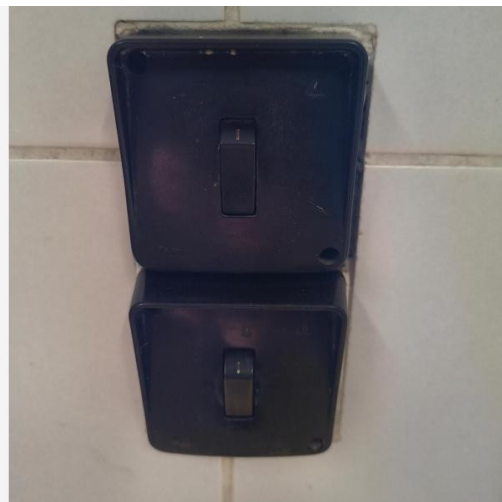
Het asbestmateriaal valt onder de mijlpaal van 2040.

Eindbeoordeling materiaalrisico	Laag materiaalrisico en/of verlaagde kans op vezelvrijgave
---------------------------------	--

Gebondenheid	Categorie 1: hechtgebonden in oorsprong
Asbestsoort (vezeltype)	Crocidoliet aanwezig
Asbestconcentratie	Laag (< 50%)
Afschermingsgraad van het gehele materiaal	Geheel of deels vrij aan de binnenlucht, maar geen contact met binnenluchtstromen
Toestand van het materiaal	Onbeschadigd, niet verweerd

Beschrijving	Bakeliet schakelaars
Omgeving	Binnen
Primaire drager	Communicatie en elektrische infrastructuur en uitrusting
Asbestmateriaal	Plaat, paneel, tablet - Type Bakeliet
Bindmiddel van asbestmateriaal	Kunststof of -hars
Gebondenheid op basis van bindmiddel	Hecht
Hoeveelheid (oppervlakte - dikte - aantal)	• 0,20 m ² - 1,00 cm - 1 stuk
Totaal volume	0,002 m ³
Eenvoudig bereikbaar	Ja
Bevestigingswijze	• Geschroefd
Identificatiemethode	De asbestdeskundige beoordeelt het materiaal als asbestverdacht en dus asbesthoudend, en dit zonder monstername. Motivatie: De monstername brengt andere schade aan dan schade die inherent is aan de monstername.
Destructieve handeling voor identificatie	Nee

- Zorg voor een veilig beheer. Vermijd het beschadigen van het asbestmateriaal. Controleer de toestand jaarlijks op wijzigingen.
- Voer bijkomende staalname(s) uit.

- Eenvoudige handelingen: mag via doe-het-zelf of door werknemer(s) met opleidingsattest eenvoudige handelingen
U mag deze asbestverdachte toepassing zelf verwijderen in zijn geheel zonder het materiaal te beschadigen. Fixeer het materiaal bij verwijdering en zorg dat het dubbel wordt verpakt. Maak gebruik van de nodige veiligheidsvoorzieningen (o.a. wegwerpoverall, FFP3-masker, handschoenen, overschoenen, ...). Informeer u onderaan dit attest in het hoofdstuk "Toelichting" en raadpleeg de website van OVAM: <https://ovam.vlaanderen.be/voorzorgsmaatregelen-bij-asbestverwijdering>

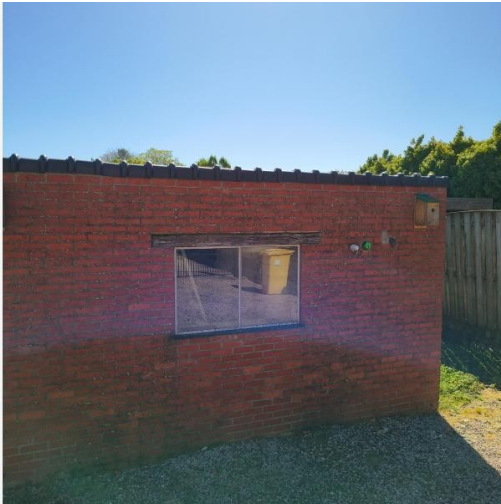
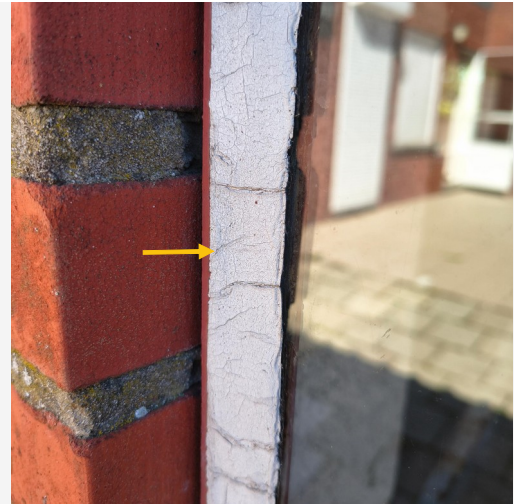
Het asbestmateriaal valt onder de mijlpaal van 2040.

Eindbeoordeling materiaalrisico	Laag materiaalrisico en/of verlaagde kans op vezelvrijgave
---------------------------------	--

Gebondenheid	Categorie 1: hechtgebonden in oorsprong
Asbestsoort (vezeltype)	Alleen chrysotiel aanwezig
Asbestconcentratie	Laag (< 50%)
Afschermingsgraad van het gehele materiaal	Geheel of deels vrij aan de buitenlucht, maar geen contact met binnenlucht
Toestand van het materiaal	Licht beschadigd, licht verweerd. Intacte calciumsilicaatplaat of materiaal met categorie 3-gebondenheid

#	Type	Referentie	Resultaat
6.1	Puntmonster	M07	Chrysotiel

Beschrijving	Afdichtingsmateriaal (mastiek) aan glas/gevel
Omgeving	Buiten
Primaire drager	Wandopening verticaal (raam, deur, ...)
Asbestmateriaal	In-situ afwerkingslagen - Pasta, stopverf, voegsel, stopsel, vulsel, mastiek, katten, ...
Bindmiddel van asbestmateriaal	Kitten, mastiek, pasta
Gebondenheid op basis van bindmiddel	Hecht
Hoeveelheid (lengte - aantal)	<ul style="list-style-type: none">• 1,00 m - 2 stuks
Totale lengte	2,00 m
Eenvoudig bereikbaar	Ja
Bevestigingswijze	<ul style="list-style-type: none">• Verlijmd, ingegoten, versmeerd
Identificatiemethode	Een monstername door de asbestdeskundige met laboanalyse door een asbestlabo.
Destructieve handeling voor identificatie	Nee

- Zorg voor een veilig beheer. Vermijd het beschadigen van het asbestmateriaal. Controleer de toestand jaarlijks op wijzigingen.

- Eenvoudige handelingen: mag via doe-het-zelf of door werknemer(s) met opleidingsattest eenvoudige handelingen
U mag deze asbesttoepassing zelf verwijderen in zijn geheel zonder het materiaal te beschadigen. Fixeer het materiaal bij verwijdering en zorg dat het dubbel wordt verpakt. Maak gebruik van de nodige veiligheidsvoorzieningen (o.a. wegwerpoverall, FFP3-masker, handschoenen, overschoenen, ...). Informeer u onderaan dit attest in het hoofdstuk "Toelichting" en raadpleeg de website van OVAM: <https://ovam.vlaanderen.be/voorzorgsmaatregelen-bij-asbestverwijdering>

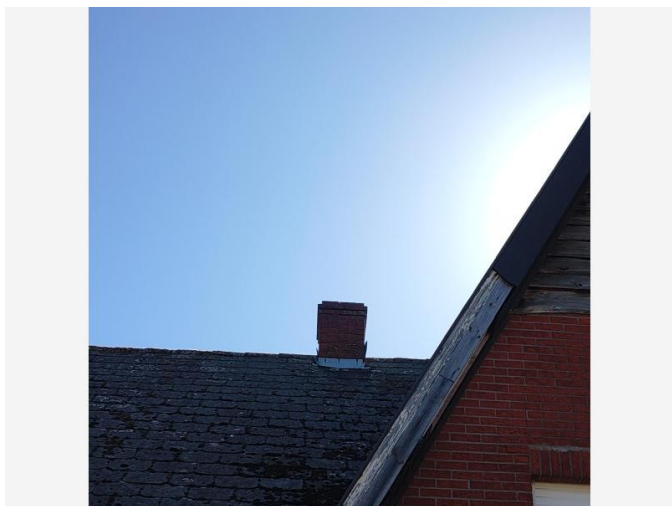
Tijdelijke beperking

Reden: Het te onderzoeken materiaal situeert zich hoger dan 3,50 m te rekenen vanaf een veilige ondergrond

Uitleg van de asbestdeskundige: Omwille van de hoogte is het inspectiegebied niet toegankelijk. Mogelijk is er asbesthoudend materiaal aanwezig in de schoorstenen en is het raadzaam om veiligheidsmaatregelen te treffen bij werkzaamheden.

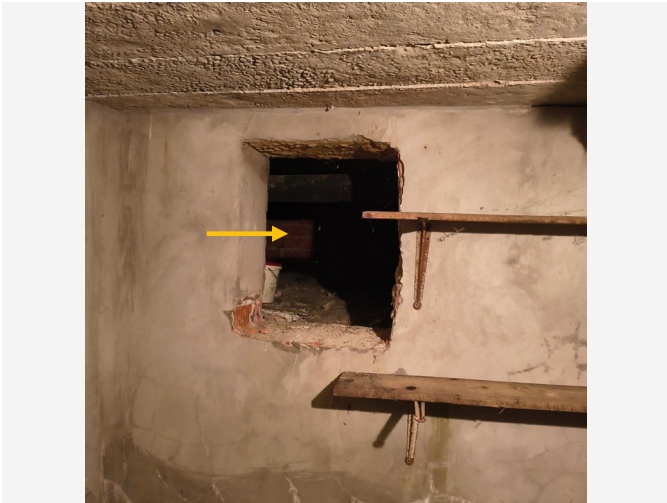
Permanente beperking

Reden: Hoogte < 1.50 m

Uitleg van de asbestdeskundige: De kruipruimte is niet betreedbaar wegens de beperkte hoogte.

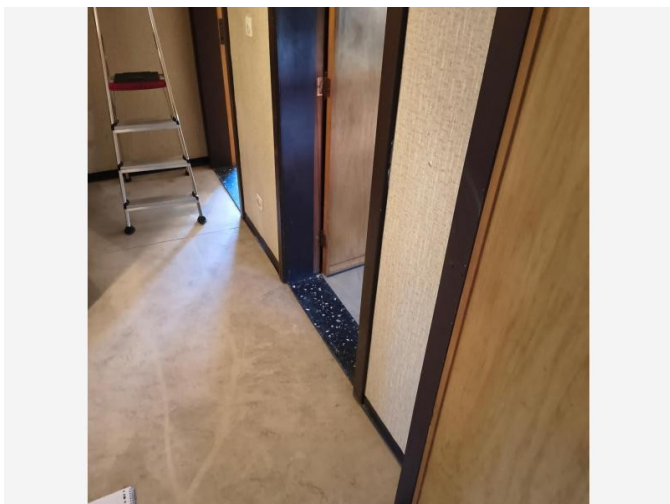
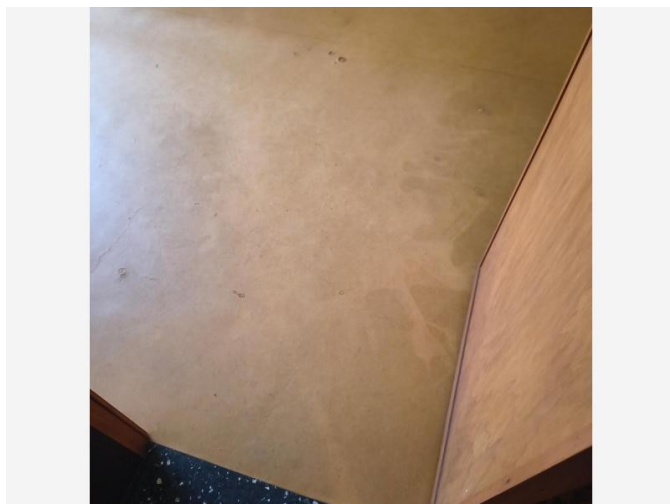
Het vloerzeil is niet asbestverdacht, maar mogelijk is er asbesthoudende lijm aanwezig onder het vloerzeil. Indien bij verwijdering zwarte lijm en/of een witte kartonlaag aanwezig blijkt te zijn, is het raadzaam om geen verdere beschadiging aan te brengen, een staal te laten nemen en de nodige beschermingsmiddelen te dragen (o.a. wegwerpoverall, FFP3-masker, handschoenen, overschoenen, ...).

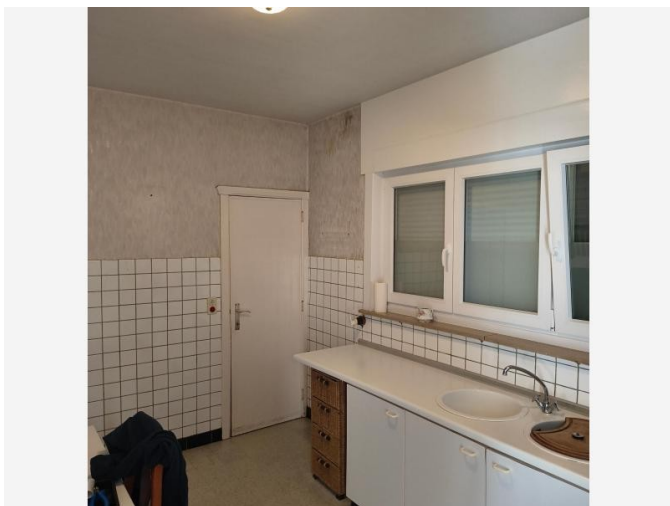
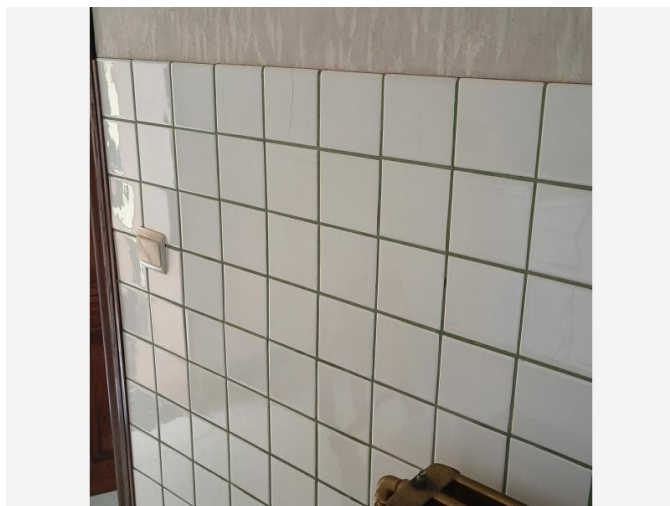
Achter de muurtegels zit mogelijk asbesthoudende cementlijm. Bij verwijdering is het raadzaam om een staal te laten nemen en de nodige beschermingsmiddelen te dragen (o.a. wegweroverall, FFP3-masker, handschoenen, overschoenen, ...).

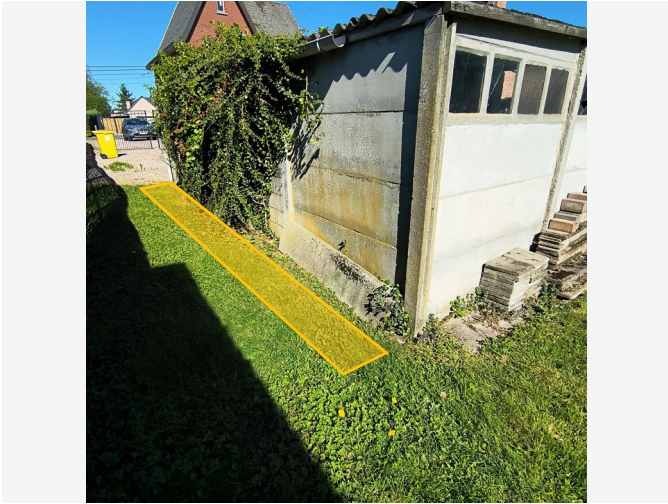
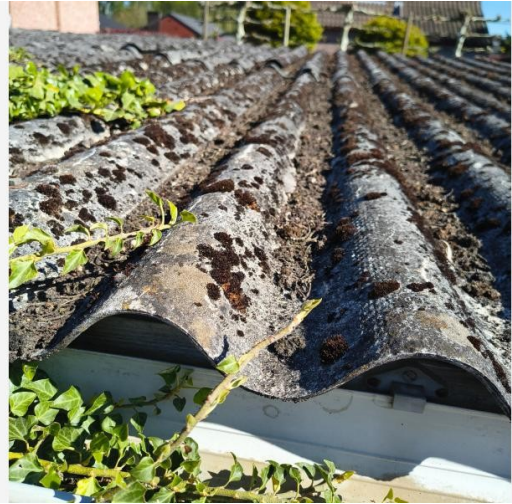
Afspoelend regenwater kan asbestdeeltjes van verweerde asbestcementen dak- of gevelbekleding meenemen naar de bodem. De asbestdeeltjes in de bodem vormen een laag risico: bodempartikels houden de asbestdeeltjes voldoende vast om gezondheidsrisico's te vermijden. Door deze asbesthoudende bodemzone zorgvuldig te beheren, vermijdt u gezondheidsrisico's.
