# Asbestinventarisat attest

Bergstraat 16, 2861 Sint-Katelijne-Waver

Attestnummer : 20260709-000101.000

Uitgegeven op : 09.07.2026

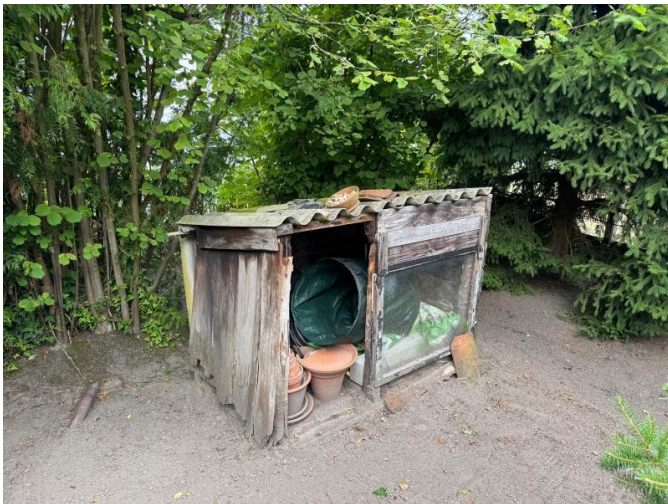
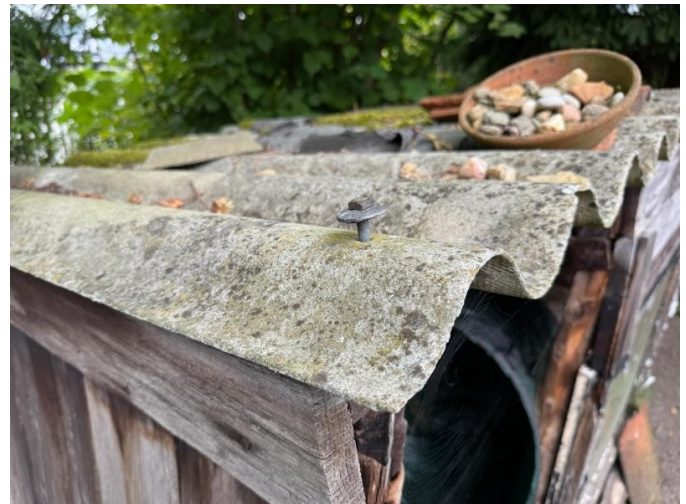
Het asbestmateriaal valt onder de mijlpaal van 2034.

| Eindbeoordeling materiaalrisico | Verhoogd materiaalrisico en/of verhoogde kans op vezelvrijgave |
| Opmerking | <p>De hoeveelheid asbest in de toepassing wordt geacht laag te zijn voor deze toepassing, meestal minder dan 50% asbest.</p> <p>Door verweer aan de buitenomgeving is er een matige beschadiging. Mosvorming op de toepassing zorgt voor oppervlakkige beschadiging en mogelijke vezelvrijgave.</p> <p>Bij hechtgebonden asbest zitten de vezels stevig verankerd in een sterk bindmiddel, zoals cement, bitumen, kunststof of lijm.</p> <p>Zolang het materiaal in goede staat is en niet wordt bewerkt (breken, boren, schuren), is de kans op vezelvrijgave klein. Het vormt dan ook een laag risico voor de gezondheid. Chrysotiel is de meest voorkomende asbestsoort waarbij de vezels vaak verwerkt zijn in een matrix van cement, bitumen of kunststof. In het standaardmodel voor de materiaalscore krijgt chrysotiel de laagste wegingsfactor (cijfercode 1).</p> |

| Toestand van het materiaal | Matig beschadigd, matig verweerd |

| # | Type | Referentie | Resultaat |
|---|---|---|---|
| 1.1 | Puntmonster | MM02 | Chrysotiel |

| Asbestmateriaal | Dak- en gevelbekleding - Golfplaat |

Verwijderen

- Zorg voor een veilig beheer. Vermijd het beschadigen van het asbestmateriaal. Controleer de toestand jaarlijks op wijzigingen.
- Verwijder dit asbestmateriaal zo snel mogelijk. Volg de toestand goed op.
- Hemelwater dat afspoelt van asbestcement daken of gevels kan asbestdeeltjes bevatten. Gebruik het enkel voor gesloten circuits (bv. spoelen toiletten). Reinig na het vervangen van het dak of de gevel de dakgoten en regenwaterput of -ton om asbesthoudend sediment of slib te verwijderen

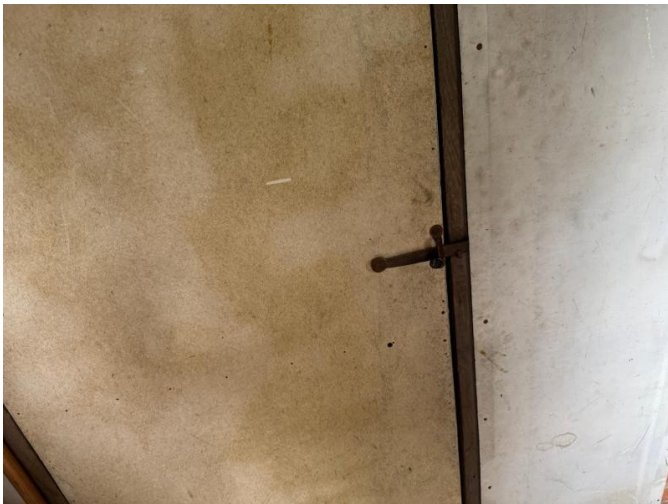
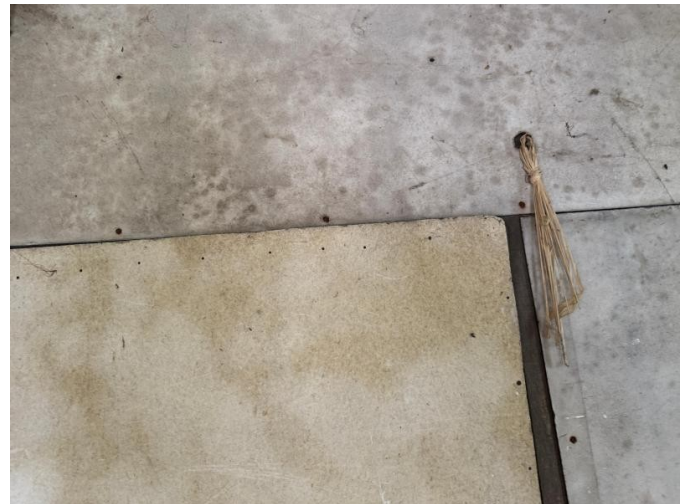
Het asbestmateriaal valt onder de mijlpaal van 2040.

Zorgvuldig beheren

- Zorg voor een veilig beheer. Vermijd het beschadigen van het asbestmateriaal. Controleer de toestand jaarlijks op wijzigingen.
- Verwijder dit asbestmateriaal zo snel mogelijk. Volg de toestand goed op.

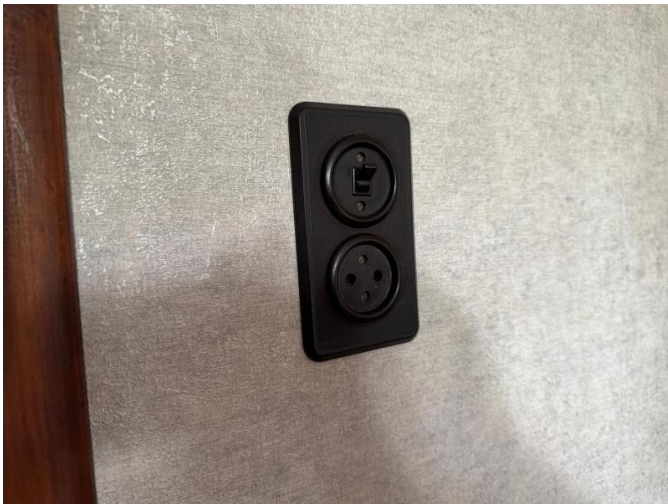
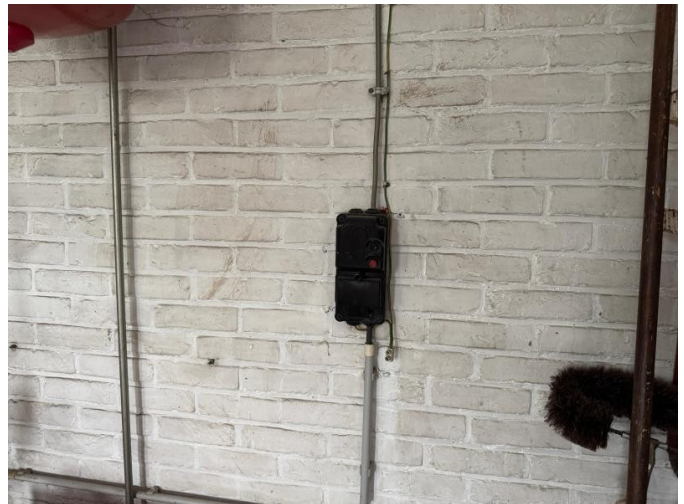
| Identificatiemethode | <p>De asbestdeskundige beoordeelt het materiaal als asbestverdacht en dus asbesthoudend, en dit zonder monstername.</p> <p>Motivatie: De monstername brengt andere schade aan dan schade die inherent is aan de monstername.</p> |
| Opmerking | <p>Op verscheidene locaties in de woning zijn diverse onderdelen van bakeliet vastgesteld, waaronder [bijv. schakelaars, stopcontacten, elektrische schakeldozen, ...]. Er is hierbij zowel zwarte als witte bakeliet aangetroffen. De identificatie als asbesthoudend is gebeurd op basis van vaststelling en expertise en een beoordeling met het blote oog. Er werd voor deze toepassingen geen monstername uitgevoerd voor labo-analyse. Conform de voorschriften voor materialen waarin asbest in een kunststofmatrix is verwerkt, is zonder labo-analyse gekozen voor de optie 'alleen chrysotiel aanwezig'. Vanwege de verspreide aanwezigheid doorheen de constructie zijn de schakelaars niet allemaal individueel aangeduid op het constructieplan. De annotaties op het plan dienen als representatieve weergave van de locaties waar dit type materiaal voorkomt. Bij toekomstige renovatiewerken of aanpassingen aan de elektrische installatie dient men er preventief van uit te gaan dat dergelijke schakelaars in elke ruimte aanwezig kunnen zijn. Volume is een beredeneerde schatting, waaraan geen rechten worden verleend.</p> |

- Eenvoudige handelingen: mag via doe-het-zelf of door werknemer(s) met opleidingsattest eenvoudige handelingen  
Bij het verwijderen van bakeliet is het best om de hele toepassing los te schroeven van de muur en schadeloos te verwerken. Particulieren mogen zelf asbesthoudende materialen verwijderen tot een oppervlakte van 35 vierkante meter. Voor  
grotere oppervlaktes of bij twijfel is het aanbevolen dit werk over te laten aan een erkend asbestverwijderaar of een aannemer met een opleidingsattest voor eenvoudige handelingen. Hieronder volgt een handleiding voor het veilig verwijderen van bakeliet, met speciale aandacht voor het voorkomen van breuken.

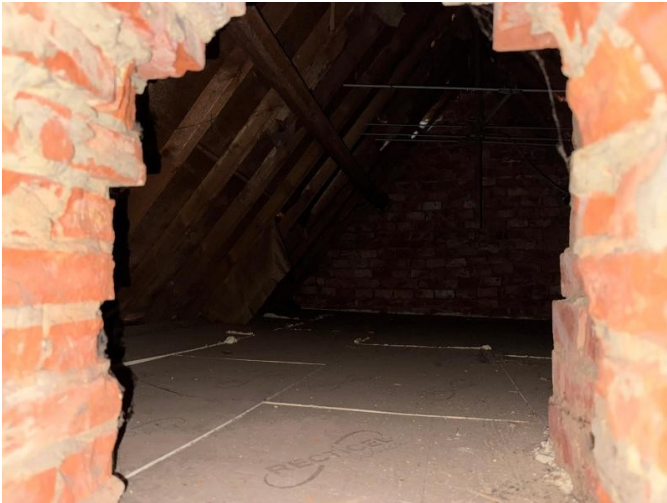
Situeringsfoto

**Uitleg van de asbestdeskundige:** De asbestdeskundige beroept zich op de Welzijnswet om de inspectie in deze zone niet uit te voeren. Tijdens de inspectie kon de zolderruimte niet volledig worden betreden of onderzocht. De volledige zoldervloer is bedekt met PUR-isolatieplaten, waardoor de onderliggende draagstructuur volledig aan het zicht is onttrokken. Hierdoor is het onmogelijk om de aard en de constructieve staat van de vloer visueel te inspecteren [expertise]. Bij gebrek aan een duidelijke inschatting van de stabiliteit kan de veiligheid van de asbestdeskundige bij het betreden van de zolder niet worden gegarandeerd. De deskundige beroept zich hierbij op de Welzijnswet om de ruimte niet te betreden.

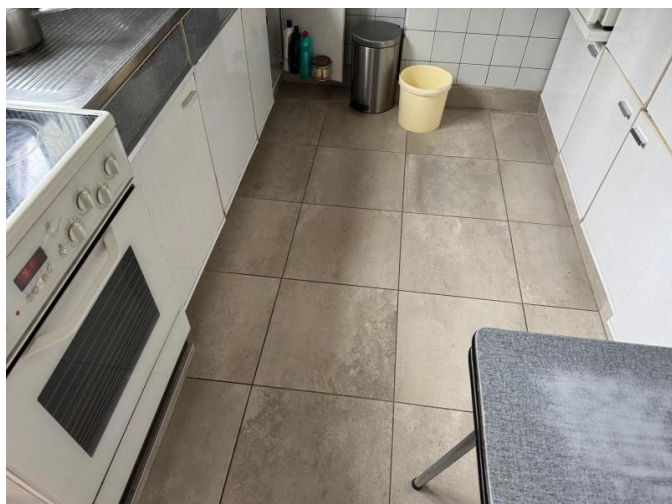
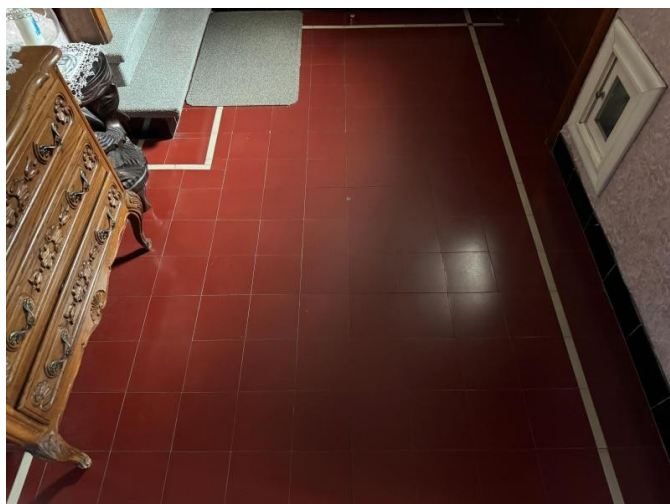
## Fiche 8: Niet-waarneembare achterliggende toepassingen bij vloeren

| Basis voor advies | Beoordeling op basis van expertise, zonder een vaststelling door de asbestdeskundige. |

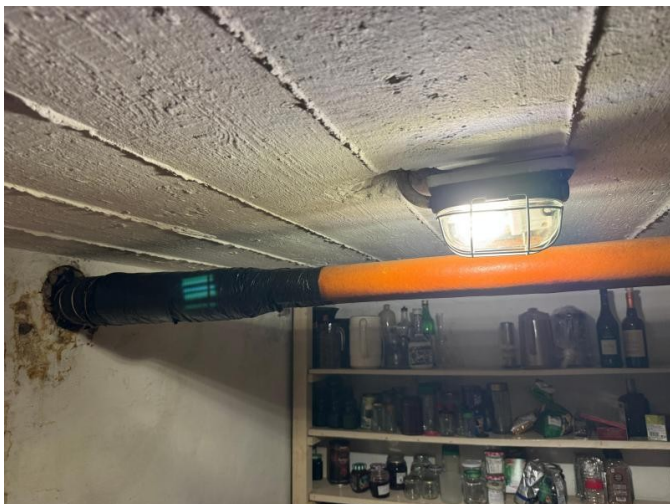
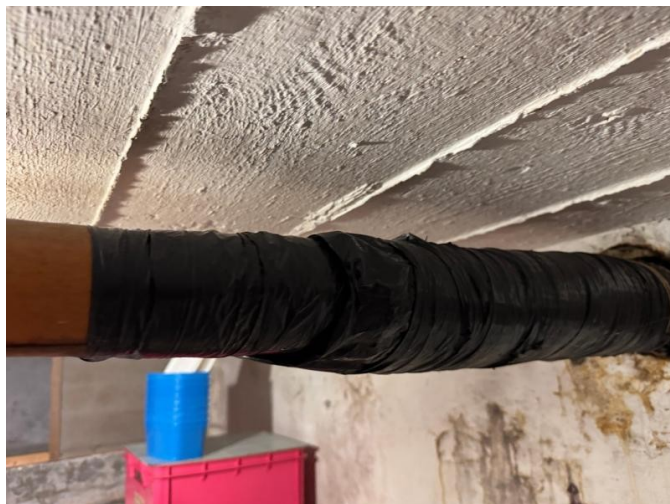
## Fiche 20: Leidingisolatie

| <p>Fiche 20: Leidingisolatie</p> | <p>Leidingisolatie niet verdacht.</p> <p>Tijdens het plaatsbezoek is de leidingisolatie in de kelder geïnspecteerd. Het merendeel van de isolatie vertoont visueel geen asbestverdachte kenmerken. Een specifiek deel van de leidingen is echter volledig ingewikkeld in tape of verband, waardoor de onderliggende samenstelling niet direct zichtbaar is. Conform het protocol voor een niet-destructief standaardonderzoek worden materialen niet beschadigd of gedemonteerd om ingesloten asbest op te sporen. Hierdoor is de isolatielaag onder de tape momenteel niet-waarneembaar. Hoewel er aan de buitenzijde geen verdachte aspecten zijn vastgesteld, kan de aanwezigheid van een asbestverdachte kern (zoals thermische isolatie in gips of cement) onder de tape niet volledig worden uitgesloten zonder destructieve handelingen. Bij heterogene materialen zoals leidingisolatie kunnen asbestvezels bovendien onregelmatig verdeeld zijn. In de huidige, ingekapselde toestand vormt het materiaal geen direct risico, zolang de tape intact blijft.</p> <p>Voer geen mechanische bewerkingen uit op de omwikkelde delen en vermijd beschadiging van de tape.</p> <p>Voorafgaand aan eventuele renovatiewerken of de verwijdering van de leidingen wordt een aanvullend destructief onderzoek aanbevolen om de aard van het materiaal onder de tape definitief vast te stellen.</p> | <p>Plan 1.1: Gelijkvloers</p> <p>Plan 1.7: Kelder</p> |

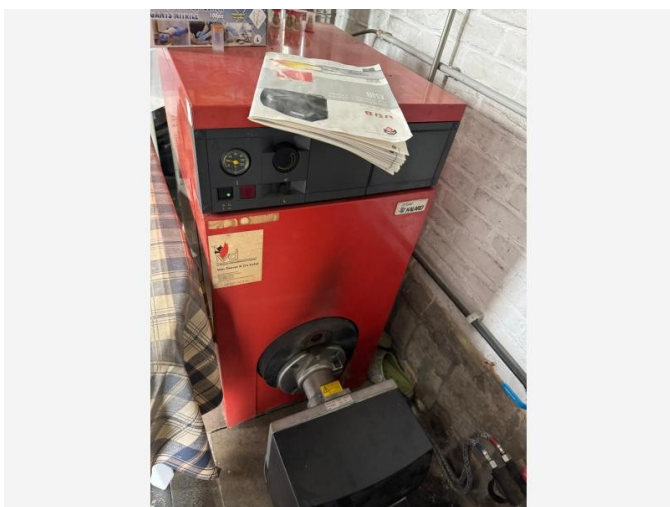
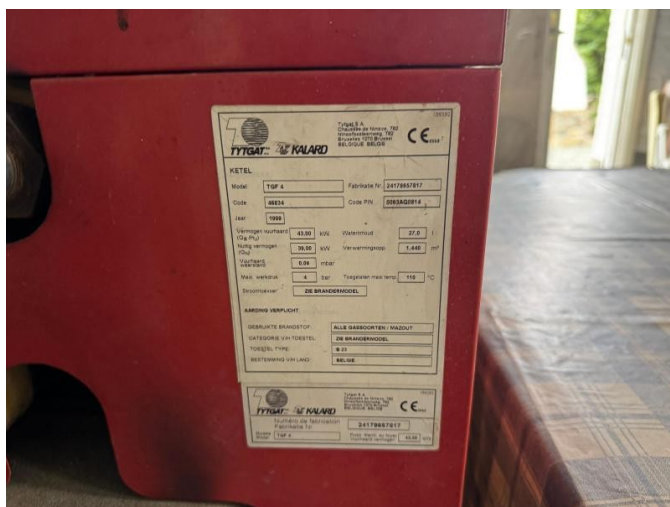
## Fiche 23: Materialen aan de stookketel

| Beschrijving | Notitie | Terug te vinden op plannen |
|---|---|---|
| Fiche 23: Materialen aan de stookketel | <p>Tijdens het plaatsbezoek is de stookinstallatie (ketel/brander) geïnspecteerd. De bijbehorende asbestverdachte materialen, zoals interne dichtingen, flensverbindingen of isolerende bekleding, konden echter niet visueel of auditief worden vastgesteld. De materialen bevinden zich achter een gesloten omkasting of isolatiemantel die niet zonder schade of demontage kon worden verwijderd (niet-destructief onderzoek). Hierdoor is identificatie en een risico-evaluatie van deze specifieke onderdelen momenteel niet mogelijk.</p> <p>Bij het vooronderzoek of de inspectie is nagegaan of de stookinstallatie gekend is als een risicomodel. Hierbij wordt vermeld dat de stookinstallatie niet is teruggevonden op de online databank met asbestverdachte installaties.</p> <p>Opgelet: De vermelding van een specifieke externe online databank voor asbestverdachte installaties komt niet voor in de verstrekte bronnen. U dient de juistheid van dit gegeven en het gebruik van dergelijke externe bronnen onafhankelijk te verifiëren.</p> <p>Voorafgaand aan onderhoudswerken waarbij de omkasting wordt geopend, of bij de definitieve buitengebruikstelling en verwijdering van de installatie, is een aanvullend destructief onderzoek noodzakelijk. Ga er in afwachting van verdere analyse preventief van uit dat deze materialen asbesthoudend kunnen zijn.</p> | Plan 1.1: Gelijkvloers |
