# Asbestinventarisatetest

Lookstraat 13, 2500 Lier

Attestnummer : 20260127-000333.002

Uitgegeven op : 19.02.2026

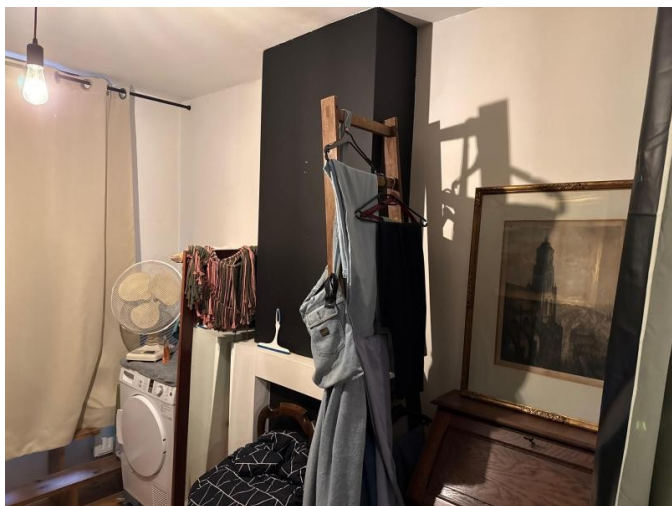
*Situeringsfoto*

**Reden:** Niet waarneembaar

**Uitleg van de asbestdeskundige:** Deze verplicht te beschrijven materialen zijn niet-waarneembaar waardoor er geen adviesfiche voor kan opgesteld worden.

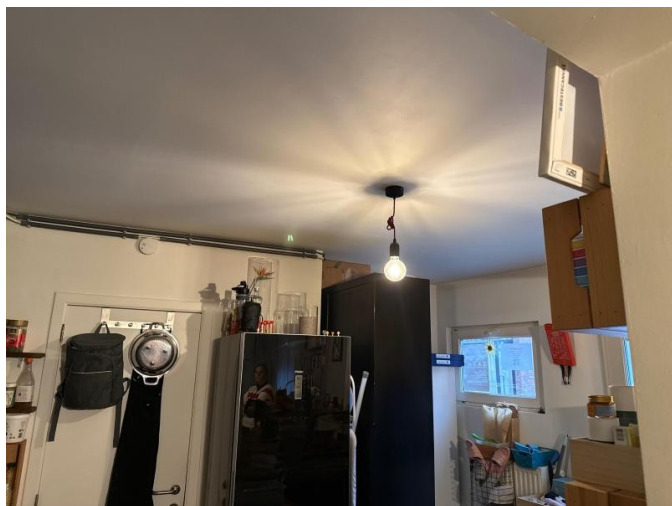
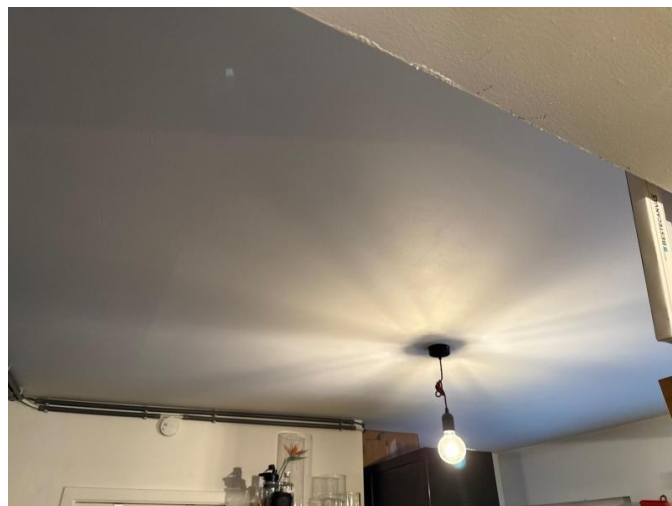
### Informatie over een materiaal dat de asbestdeskundige niet kan waarnemen of vaststellen

| Basis voor advies | Beoordeling op basis van expertise, zonder een vaststelling door de asbestdeskundige. |

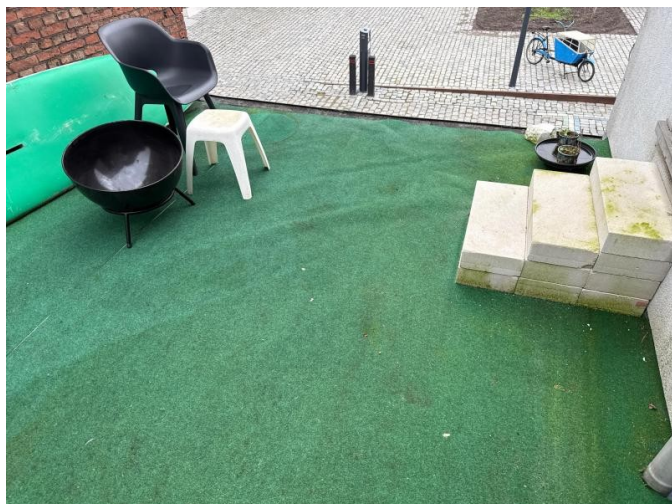
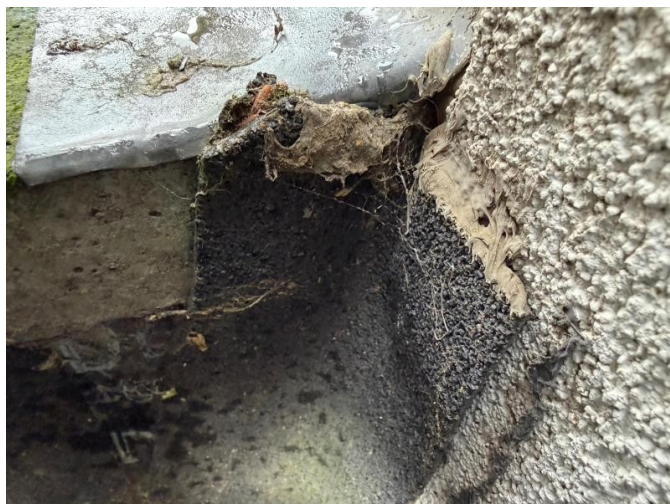
## Fiche 3: Roofing plat dak

Geen asbest

| # | Type | Referentie | Resultaat |
|---|---|---|---|
| 3.1 | Puntmonster | MM04 | Geen asbest |

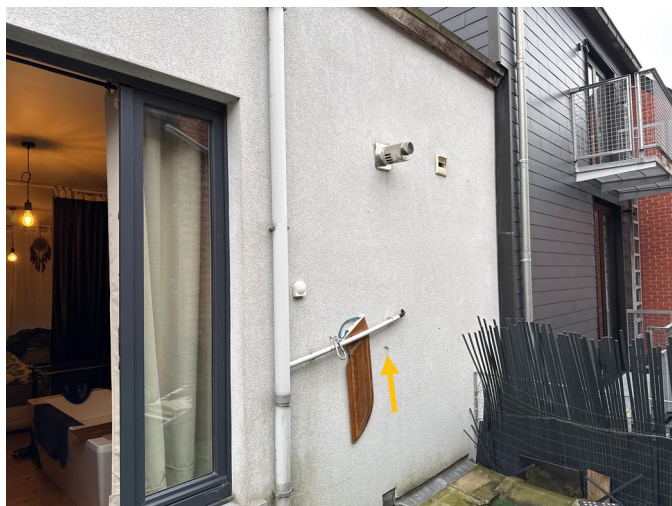
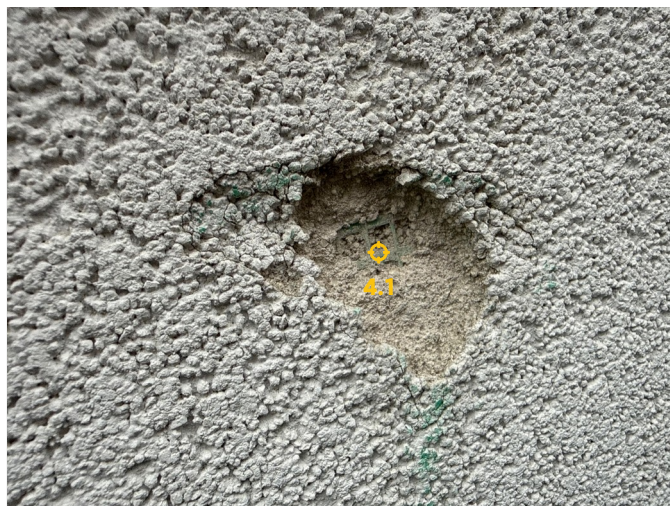
## Fiche 4: Gevel

Geen asbest

| # | Type | Referentie | Resultaat |
|---|---|---|---|
| 4.1 | Mengmonster | MM02 | Geen asbest |

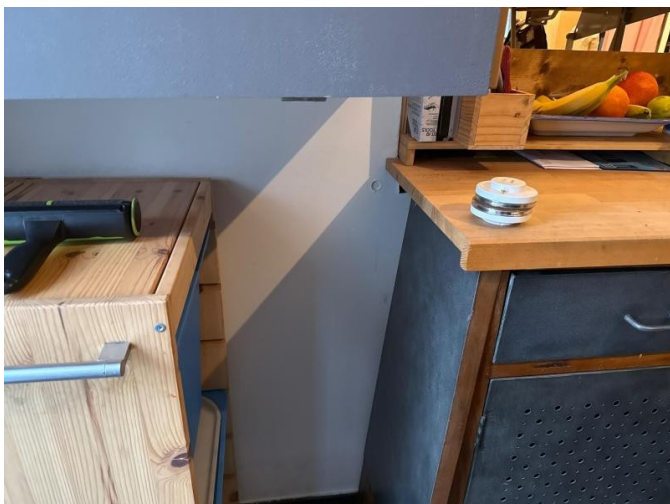
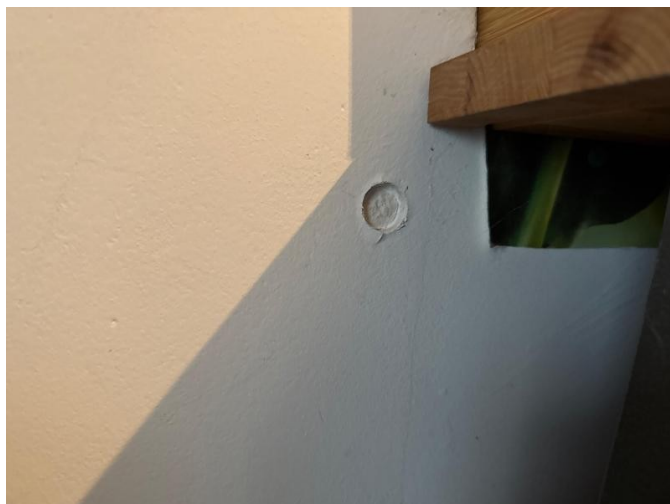
## Fiche 5: Pleister wand

Geen asbest

| # | Type | Referentie | Resultaat |
|---|---|---|---|
| 5.1 | Mengmonster | MM01 | Geen asbest |

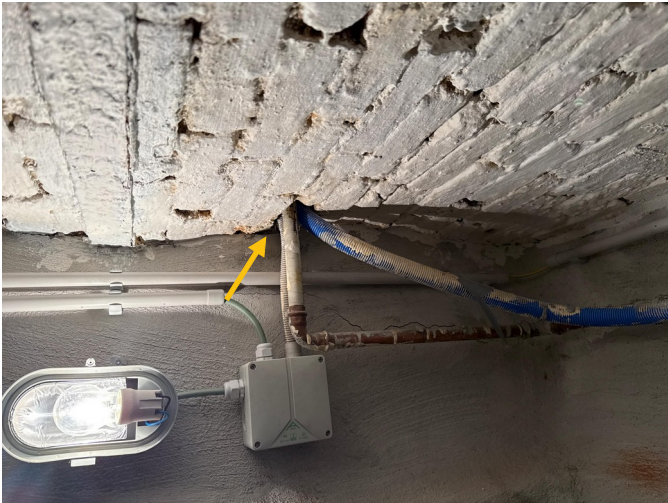
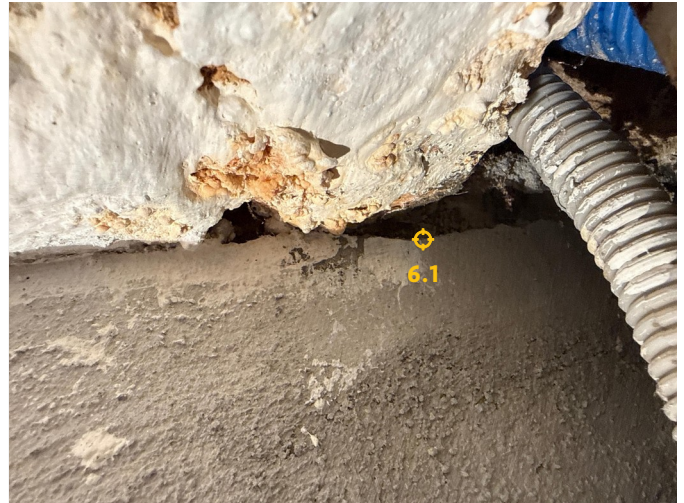
## Fiche 6: Pleister wand kelder

Geen asbest

| # | Type | Referentie | Resultaat |
|---|---|---|---|
| 6.1 | Mengmonster | MM03 | Geen asbest |

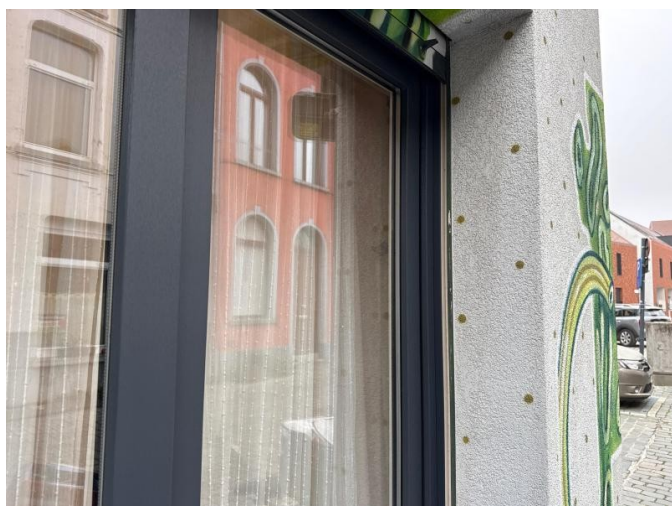
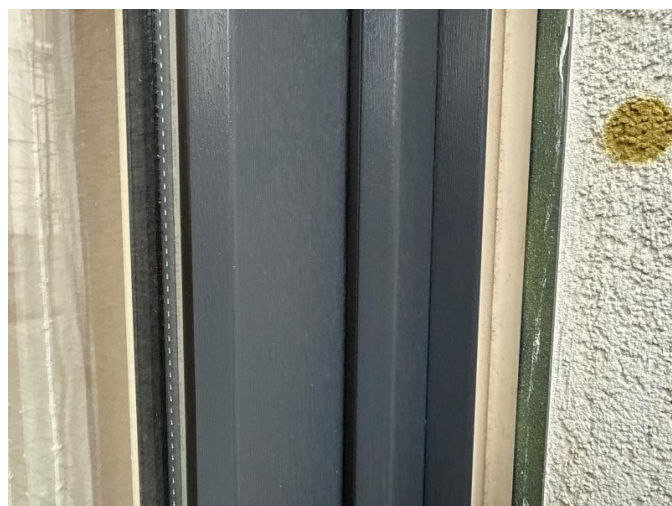
### Fiche 7: Afdichtingsmateriaal

| Beschrijving | Notitie | Terug te vinden op plannen |
|---|---|---|
| Fiche 7: Afdichtingsmateriaal | Betreft afdichtingsmateriaal dat bestaat uit siliconen tussen raam en kozijn van alle ramen en deuren | - |

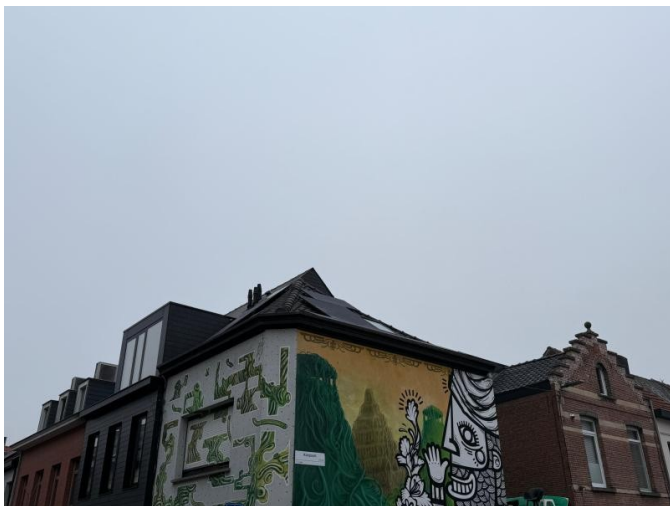
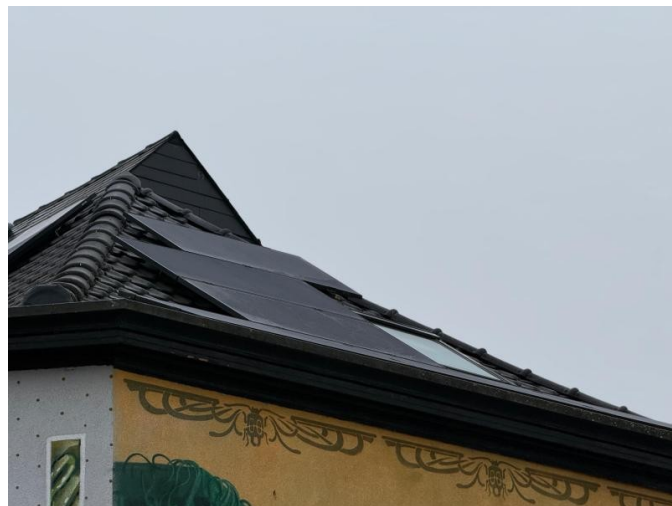
## Fiche 8: Dakbedekking woning

| Beschrijving | Notitie | Terug te vinden op plannen |
|---|---|---|
| Fiche 8: Dakbedekking woning | Tijdens de inspectie werden op het dak keramische (of betonnen) dakpannen aangetroffen.<br><br>Op basis van de visuele kenmerken (vorm, kleur, textuur, breukvlak) en de toepassingsperiode werd vastgesteld dat het gaat om niet-asbesthoudende dakbedekking. | Plan 1.7: Dak |

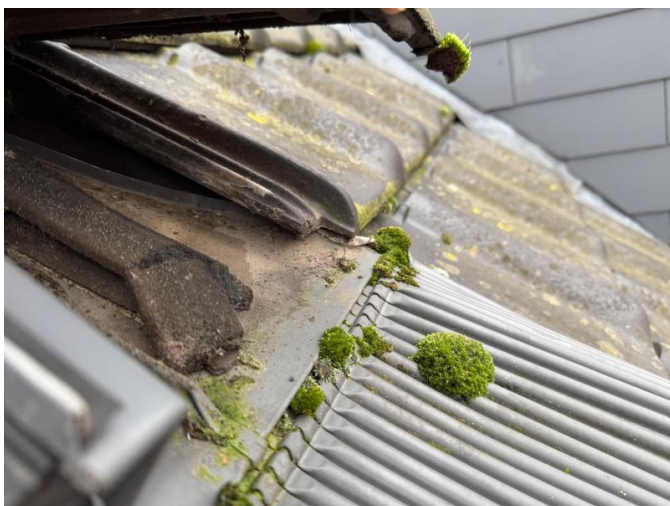
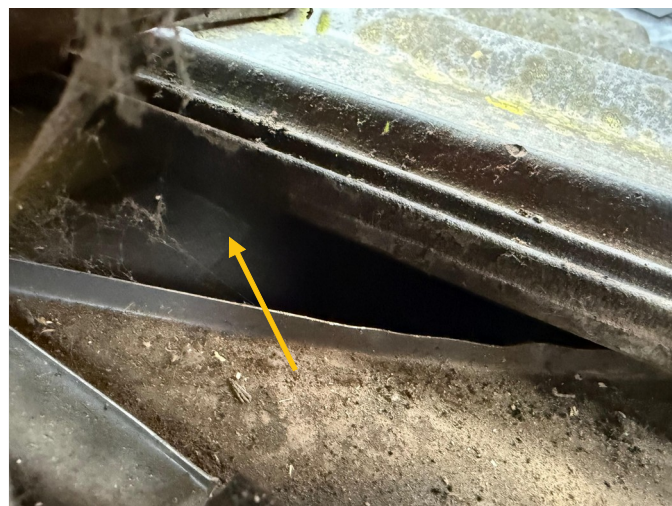
## Fiche 9: Onderdak van de woning

| Beschrijving | Notitie | Terug te vinden op plannen |
|---|---|---|
| Fiche 9: Onderdak van de woning | Het onderdak is steekproefgewijs gecontroleerd, dit is geen garantie dat het gehele onderdak niet-asbesthoudend is. | Plan 1.7: Dak |
