Asbestinventarisatetest

Grote Markt 66, 2500 Lier
Gemeenschappelijke delen

Attestnummer : 20240702-000532.000

Niet-asbestveilig

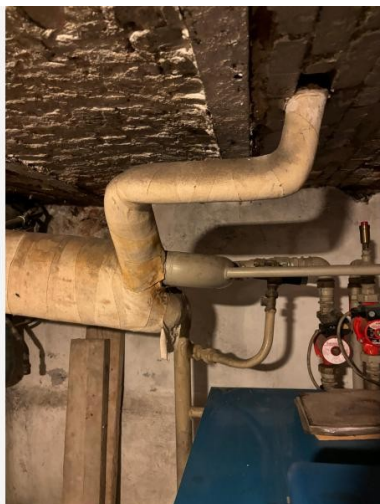
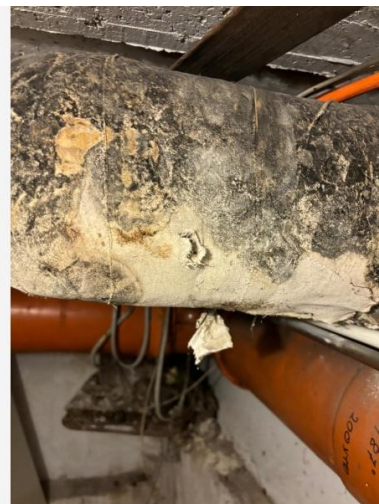
Eindbeoordeling materiaalrisico	Hoog materiaalrisico en/of hoge kans op vezelvrijgave
---------------------------------	---

Gebondenheid	Categorie 2: niet-hechtgebonden met matrix
Asbestsoort (vezeltype)	Alleen chrysotiel
Asbestconcentratie	Hoog ($\geq 50\%$)
Afschermingsgraad van het gehele materiaal	Geheel of deels (ook) vrij aan de binnenlucht
Toestand van het materiaal	Matig beschadigd, matig verweerd

Beschrijving	CV leiding in kelder
Omgeving	Binnen
Primaire drager	Sanitaire infrastructuur en uitrusting (toe- en afvoer)
Asbestmateriaal	In-situ afwerkingslagen - Thermische isolatie
Bindmiddel van asbestmateriaal	Gips - kalk
Gebondenheid op basis van bindmiddel	Niet-hechtgebonden
Hoeveelheid (lengte - omtrek - dikte - aantal)	<ul style="list-style-type: none">• 19,00 m - 120,00 cm - 4,00 cm - 1 stuk
Totaal volume	0,912 m ³
Eenvoudig bereikbaar	Ja
Bevestigingswijze	<ul style="list-style-type: none">• Verlijmd, ingegoten, versmeerd
Identificatiemethode	Vaststelling met monsternamen
Destructieve handeling voor identificatie	Nee

Dringend verwijderen

- Sluit de ruimte luchtdicht af en vermijd het betreden van de ruimte.
- Verwijder dit asbestmateriaal zo snel mogelijk. Volg de toestand goed op.

- Hermetische zone (erkend asbestverwijderaar)
Niet hechtgebonden asbesttoepassing met een hoge asbestconcentratie en in een gesloten omgeving.

Voor de verwijdering van dit materiaal dient een hermetische zone worden opgebouwd waarin de asbest van de leidingen kan worden verwijderd.

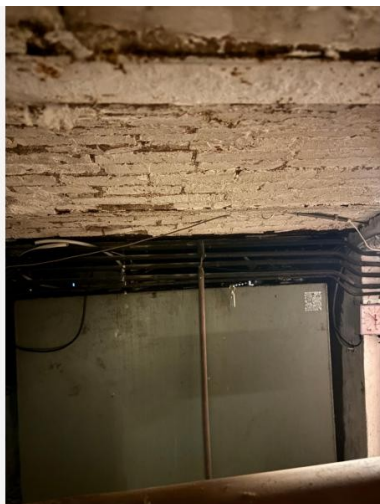
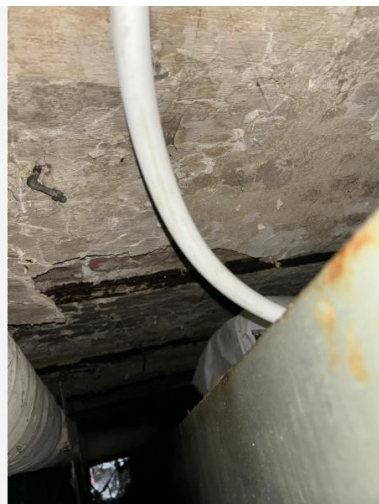
- Hermetische zone (erkend asbestverwijderaar)
Tijdens plaatsbezoek was het niet mogelijk een staal te nemen van deze pleister. De mazoutketel staat hiervoor in de weg.

Het is daardoor niet zeker of deze pleister asbesthoudend is, al is er een verhoogd risico vanwege de locatie (boven de mazoutketel).

Eindbeoordeling materiaalrisico	Hoog materiaalrisico en/of hoge kans op vezelvrijgave
---------------------------------	---

Gebondenheid	Categorie 2: niet-hechtgebonden met matrix
Asbestsoort (vezeltype)	Crocidoliet aanwezig
Asbestconcentratie	Hoog ($\geq 50\%$)
Afschermingsgraad van het gehele materiaal	Geheel of deels (ook) vrij aan de binnenlucht
Toestand van het materiaal	Zwaar beschadigd, zwaar verweerd

Beschrijving	Pleisterwerk boven mazouttank
Omgeving	Binnen
Primaire drager	Plafond
Asbestmateriaal	In-situ afwerkingslagen - Pleisterwerk (wand, plafond, ...)
Bindmiddel van asbestmateriaal	Gips - kalk
Gebondenheid op basis van bindmiddel	Niet-hechtgebonden
Hoeveelheid (oppervlakte - dikte - aantal)	<ul style="list-style-type: none"> • 5,00 m² - 3,00 cm - 1 stuk
Totaal volume	0,15 m ³
Eenvoudig bereikbaar	Ja
Bevestigingswijze	<ul style="list-style-type: none"> • Verlijmd, ingegoten, versmeerd
Identificatiemethode	<p>Vaststelling zonder monstername</p> <p>Motivatie: Onderzoeksbepering verhinderde monstername</p>
Destructieve handeling voor identificatie	Nee
Opmerking	<p>Tijdens plaatsbezoek was het niet mogelijk een staal te nemen van deze pleister. De mazoutketel staat hiervoor in de weg.</p> <p>Het is daardoor niet zeker of deze pleister asbesthoudend is, al is er een verhoogd risico vanwege de locatie (boven de mazoutketel).</p> <p>Neem een staal wanneer dit stuk plafond bereikbaar is, of laat de pleister meteen mee verwijderen bij de verwijdering van de CV-leiding.</p>

Dringend maatregelen nemen

- Sluit de ruimte luchtdicht af en vermijd het betreden van de ruimte.
- Verwijder dit asbestmateriaal zo snel mogelijk. Volg de toestand goed op.
- Voer bijkomende staalname(s) uit.

Neem een staal wanneer dit stuk plafond bereikbaar is, of laat de pleister meteen mee verwijderen bij de verwijdering van de CV-leiding.

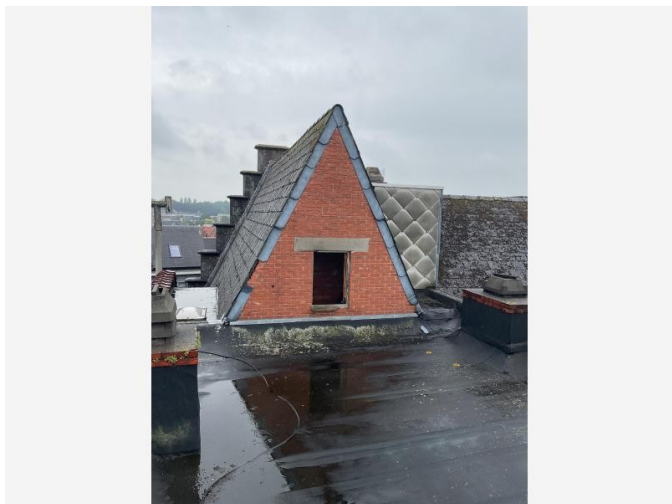
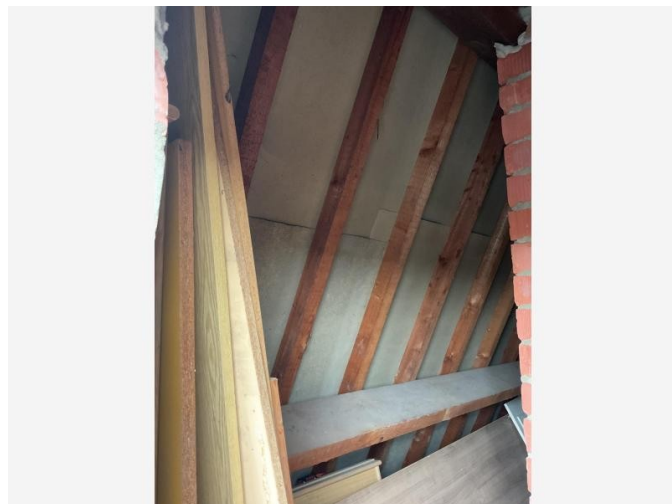
Eindbeoordeling materiaalrisico	Verhoogd materiaalrisico en/of verhoogde kans op vezelvrijgave
---------------------------------	--

Gebondenheid	Categorie 1: hechtgebonden in oorsprong
Asbestsoort (vezeltype)	Crocidoliet aanwezig
Asbestconcentratie	Laag (< 50%)
Afschermingsgraad van het gehele materiaal	Geheel of deels (ook) vrij aan de binnenlucht
Toestand van het materiaal	Licht beschadigd, licht verweerd. Intact materiaal type Pical – asbestboard of categorie III 'gebondenheid'

Beschrijving	Menuiserite onderdak
Omgeving	Binnen
Primaire drager	Schuin dak
Asbestmateriaal	Plaat, paneel, tablet - Type Menuiserite
Bindmiddel van asbestmateriaal	Cement
Gebondenheid op basis van bindmiddel	Hecht
Hoeveelheid (oppervlakte - dikte - aantal)	<ul style="list-style-type: none">• 85,00 m² - 1,00 cm - 1 stuk
Totaal volume	0,85 m ³
Eenvoudig bereikbaar	Ja
Bevestigingswijze	<ul style="list-style-type: none">• Genageld, geniet
Identificatiemethode	Vaststelling zonder monstername
Destructieve handeling voor identificatie	Nee

Verwijderen

- Zorg voor een veilig beheer. Vermijd het beschadigen van het asbestmateriaal. Controleer de toestand jaarlijks op wijzigingen.

- Eenvoudige handelingen: mag via doe-het-zelf of door werknemer(s) met opleidingsattest eenvoudige handelingen
Hechtgebonden asbesttoepassing. Laat deze bij voorkeur verwijderen door een aannemer/dakwerker in het bezit van de nodige opleidingsattesten.

Na het verwijderen van de leien en latwerk kunnen deze onderdakplaten in hun geheel worden gedemonteerd en afgevoerd.

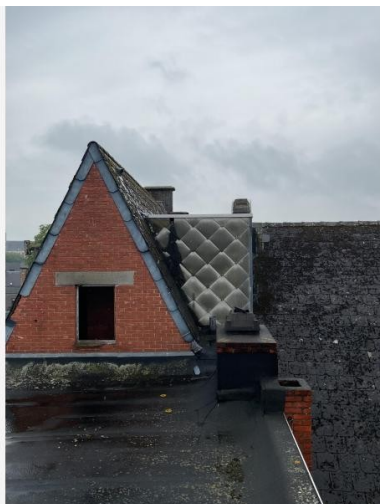
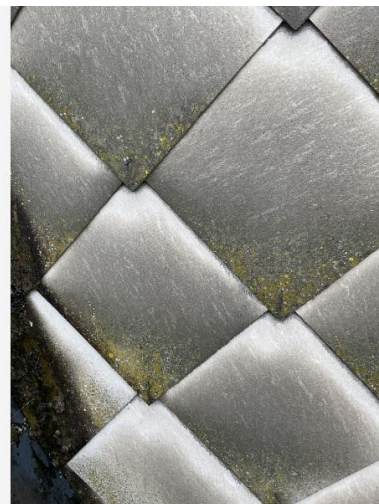
Eindbeoordeling materiaalrisico	Verhoogd materiaalrisico en/of verhoogde kans op vezelvrijgave
---------------------------------	--

Gebondenheid	Categorie 1: hechtgebonden in oorsprong
Asbestsoort (vezeltype)	Crocidoliet aanwezig
Asbestconcentratie	Laag (< 50%)
Afschermingsgraad van het gehele materiaal	Geheel of deels vrij aan de buitenlucht
Toestand van het materiaal	Matig beschadigd, matig verweerd

Beschrijving	Gevelleien aan kapel op zolder
Omgeving	Buiten
Primaire drager	Wand buitenschil
Asbestmateriaal	Dak- en gevelbekleding - Lei, shingle
Bindmiddel van asbestmateriaal	Cement
Gebondenheid op basis van bindmiddel	Hecht
Hoeveelheid (oppervlakte - aantal)	<ul style="list-style-type: none">• 6,00 m² - 1 stuk
Totale oppervlakte	6,00 m ²
Eenvoudig bereikbaar	Ja
Bevestigingswijze	<ul style="list-style-type: none">• Genageld, geniet
Identificatiemethode	Vaststelling zonder monstername
Destructieve handeling voor identificatie	Nee

Verwijderen

- Zorg voor een veilig beheer. Vermijd het beschadigen van het asbestmateriaal. Controleer de toestand jaarlijks op wijzigingen.
- Hemelwater dat afspoelt van asbestcement daken of gevels kan asbestdeeltjes bevatten. Gebruik het enkel voor gesloten circuits (bv. spoelen toiletten). Reinig na het vervangen van het dak of de gevel de dakgoten en regenwaterput of -ton om asbesthoudend sediment of slib te verwijderen

- Eenvoudige handelingen: mag via doe-het-zelf of door werknemer(s) met opleidingsattest eenvoudige handelingen
Hechtgebonden asbesttoepassing in open lucht. Deze leien mogen verwijderd worden door de particulier bewoner van het pand of door een dakwerker/aannemer in het bezit van de nodige opleidingsattesten.
Gezien de hoogte en situatie is het aan te raden deze verwijdering bij gevelrenovatie te laten uitvoeren door een aannemer of dakwerker met de nodige opleidingsattesten en aangepaste hoogtewerking.
Voor asbestverwijdering, in combinatie met isolatie van de gevel door een aannemer, kan een bijkomende premie verkregen worden bovenop de isolatiepremie.

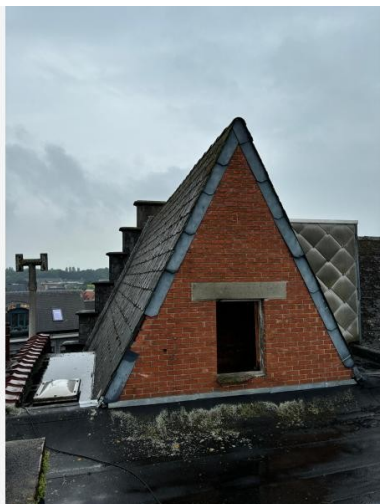
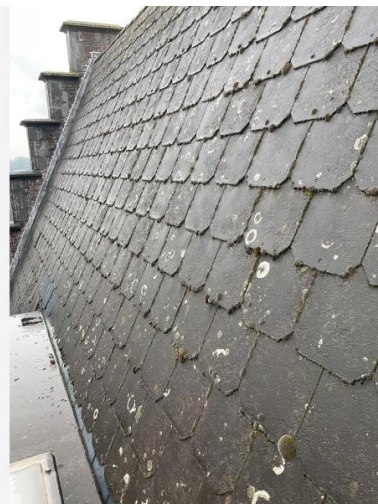
Eindbeoordeling materiaalrisico	Verhoogd materiaalrisico en/of verhoogde kans op vezelvrijgave
---------------------------------	--

Gebondenheid	Categorie 1: hechtgebonden in oorsprong
Asbestsoort (vezeltype)	Crocidoliet aanwezig
Asbestconcentratie	Laag (< 50%)
Afschermingsgraad van het gehele materiaal	Geheel of deels vrij aan de buitenlucht
Toestand van het materiaal	Matig beschadigd, matig verweerd

Beschrijving	Dakleien
Omgeving	Buiten
Primaire drager	Schuin dak
Asbestmateriaal	Dak- en gevelbekleding - Lei, shingle
Bindmiddel van asbestmateriaal	Cement
Gebondenheid op basis van bindmiddel	Hecht
Hoeveelheid (oppervlakte - aantal)	<ul style="list-style-type: none">• 85,00 m² - 1 stuk
Totale oppervlakte	85,00 m ²
Eenvoudig bereikbaar	Ja
Bevestigingswijze	<ul style="list-style-type: none">• Genageld, geniet
Identificatiemethode	Vaststelling zonder monstername
Destructieve handeling voor identificatie	Nee

Verwijderen

- Zorg voor een veilig beheer. Vermijd het beschadigen van het asbestmateriaal. Controleer de toestand jaarlijks op wijzigingen.
- Hemelwater dat afspoelt van asbestcement daken of gevels kan asbestdeeltjes bevatten. Gebruik het enkel voor gesloten circuits (bv. spoelen toiletten). Reinig na het vervangen van het dak of de gevel de dakgoten en regenwaterput of -ton om asbesthoudend sediment of slib te verwijderen

- Eenvoudige handelingen: mag via doe-het-zelf of door werknemer(s) met opleidingsattest eenvoudige handelingen
Hechtgebonden asbesttoepassing in open lucht.

Gezien de hoeveelheid, werkhoogte en het asbest onderdak is het echter aan te raden deze verwijdering bij dakrenovatie te laten uitvoeren door een aannemer of dakwerker met de nodige opleidingsattesten.

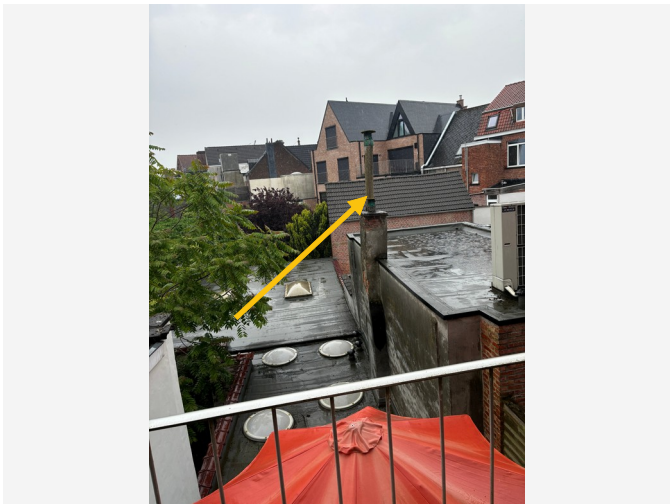
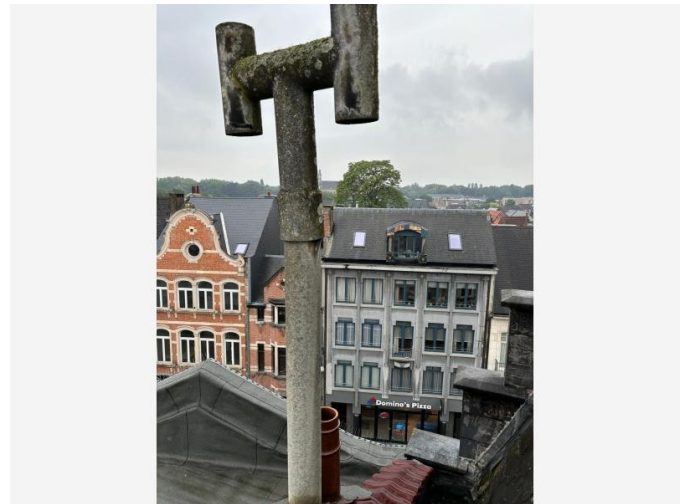
Eindbeoordeling materiaalrisico	Verhoogd materiaalrisico en/of verhoogde kans op vezelvrijgave
---------------------------------	--

Gebondenheid	Categorie 1: hechtgebonden in oorsprong
Asbestsoort (vezeltype)	Crocidoliet aanwezig
Asbestconcentratie	Laag (< 50%)
Afschermingsgraad van het gehele materiaal	Geheel of deels vrij aan de buitenlucht
Toestand van het materiaal	Matig beschadigd, matig verweerd

Beschrijving	Schouwpijpen op plat dak (foto's bij bus 2)
Omgeving	Buiten
Primaire drager	Plat dak
Asbestmateriaal	Rookgaskanaal
Bindmiddel van asbestmateriaal	Cement
Gebondenheid op basis van bindmiddel	Hecht
Hoeveelheid (lengte - omtrek - dikte - aantal)	<ul style="list-style-type: none">• 2,50 m - 80,00 cm - 1,00 cm - 2 stuks
Totaal volume	0,04 m ³
Eenvoudig bereikbaar	Ja
Bevestigingswijze	<ul style="list-style-type: none">• Verlijmd, ingegoten, versmeerd
Identificatiemethode	Vaststelling zonder monsternamen
Destructieve handeling voor identificatie	Nee

Verwijderen

- Zorg voor een veilig beheer. Vermijd het beschadigen van het asbestmateriaal. Controleer de toestand jaarlijks op wijzigingen.

- Eenvoudige handelingen: mag via doe-het-zelf of door werknemer(s) met opleidingsattest eenvoudige handelingen
Hechtgebonden asbesttoepassing in open lucht.

Deze kunnen zonder beschadigen worden weggenomen door het voorzichtig afbreken van het steense schouwwerk rondom.

Contacteer bij voorkeur een dakwerker of aannemer met aangepaste hoogtewerking om deze werken uit te voeren.

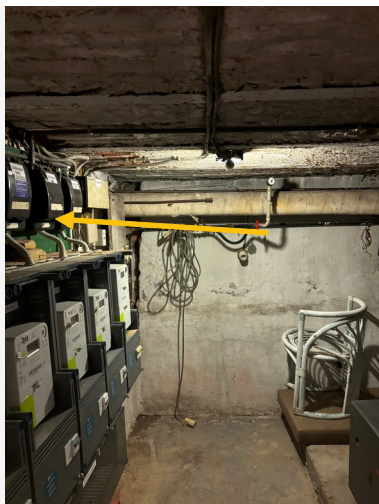
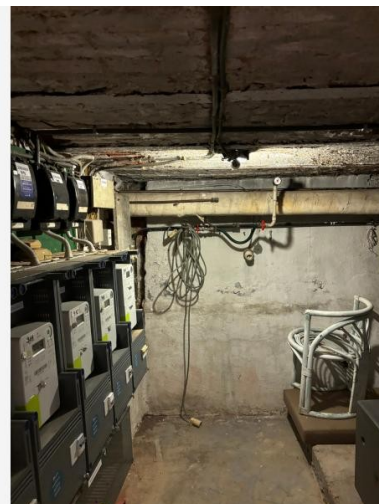
Eindbeoordeling materiaalrisico	Laag materiaalrisico en/of verlaagde kans op vezelvrijgave
---------------------------------	--

Gebondenheid	Categorie 1: hechtgebonden in oorsprong
Asbestsoort (vezeltype)	Crocidoliet aanwezig
Asbestconcentratie	Laag (< 50%)
Afschermingsgraad van het gehele materiaal	Geheel of deels (ook) vrij aan de binnenlucht
Toestand van het materiaal	Onbeschadigd, niet verweerd

Beschrijving	Bakeliet elektriciteitsmeters in kelder
Omgeving	Binnen
Primaire drager	Binnenwand
Asbestmateriaal	Bakeliet zekeringbakken
Bindmiddel van asbestmateriaal	Kunststof of -hars
Gebondenheid op basis van bindmiddel	Hecht
Hoeveelheid (gewicht - aantal)	<ul style="list-style-type: none">• 15,00 kg - 6 stuks
Totaal gewicht	90,00 kg
Eenvoudig bereikbaar	Ja
Bevestigingswijze	<ul style="list-style-type: none">• Geschroefd
Identificatiemethode	Vaststelling zonder monstername
Destructieve handeling voor identificatie	Nee

Zorgvuldig beheren

- Zorg voor een veilig beheer. Vermijd het beschadigen van het asbestmateriaal. Controleer de toestand jaarlijks op wijzigingen.

- Eenvoudige handelingen: mag via doe-het-zelf of door werknemer(s) met opleidingsattest eenvoudige handelingen
Hechtgebonden asbesttoepassing met een van nature lage kans op vezelemissie. Deze kan gemakkelijk van de muur worden losgeschroefd zonder de asbesttoepassing te beschadigen.

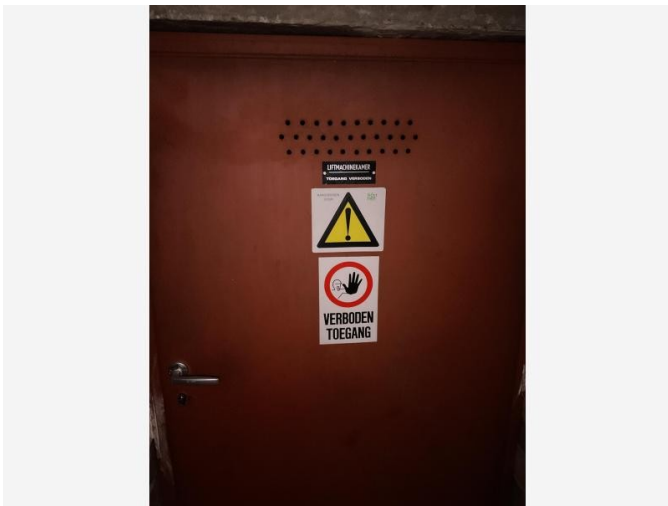
Situeringfoto

Permanente beperking

Reden: Het onderzoek kan niet uitgevoerd worden binnen de bepalingen van de Welzijnswet

Uitleg van de asbestdeskundige: Vanwege veiligheidsoverwegingen kunnen de technische delen van de lift niet onderzocht worden tijdens een niet-destructieve asbestinventarisatie.

Er was geen technische dienst met de nodige machtigingen die toegang kon verlenen.

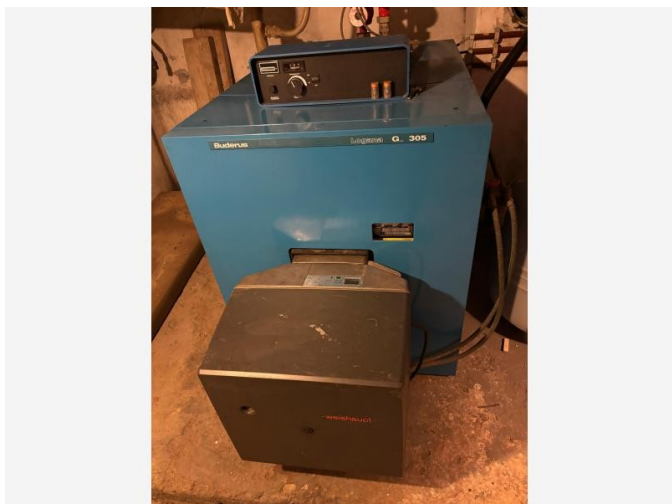
Vrije foto

Extern geen asbesthoudende materialen aangetroffen. Het is echter niet uit te sluiten dat intern geen asbesthoudende onderdeeljes gebruikt werden (pakkingen, koord, beschermplaatjes). Bij vernieuwing van warmtekotel, is het aangeraden deze in zijn geheel af te voeren.

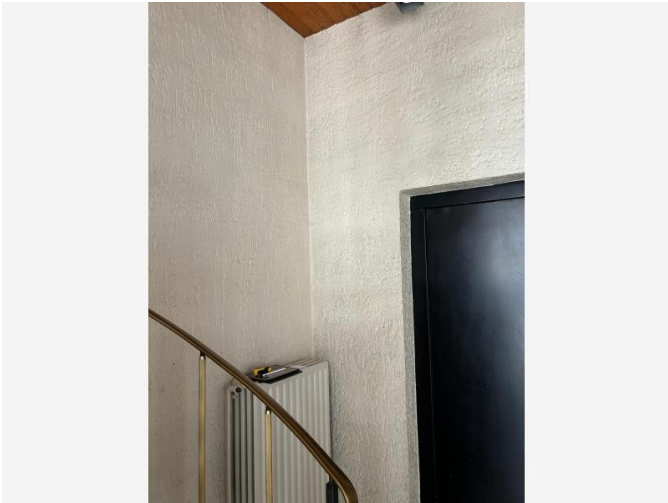
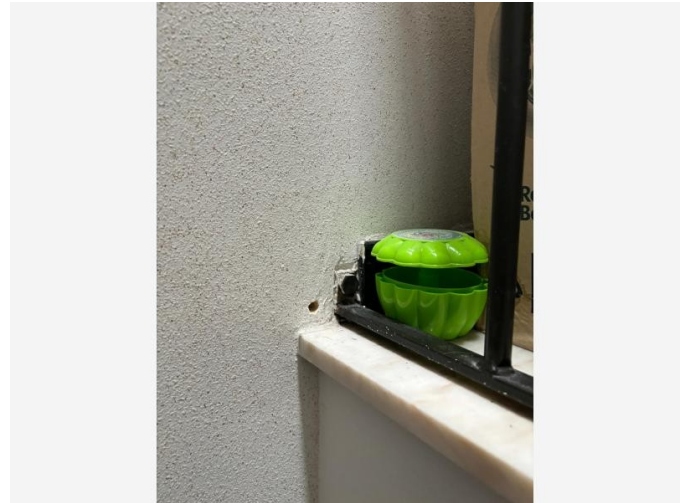
Geen asbest

#	Type	Referentie	Resultaat
10.1	Mengmonster	MM08	Geen asbest

Beschrijving	Pleisterwerk muren in traphallen
Omgeving	Binnen
Primaire drager	Binnenwand
Bindmiddel van materiaal	Gips - kalk
Gebondenheid op basis van bindmiddel	Niet-hechtgebonden
Hoeveelheid (oppervlakte - dikte - aantal)	• 50,00 m ² - 2,00 cm - 1 stuk
Totaal volume	1,00 m ³
Identificatiemethode	Vaststelling met monstername
Destructieve handeling voor identificatie	Nee

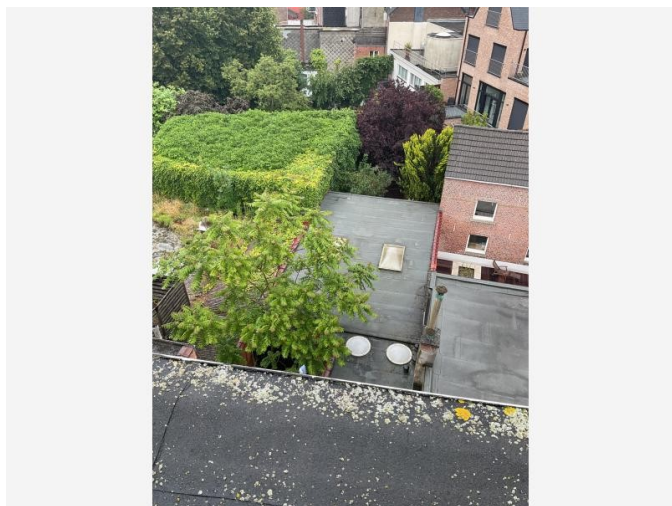
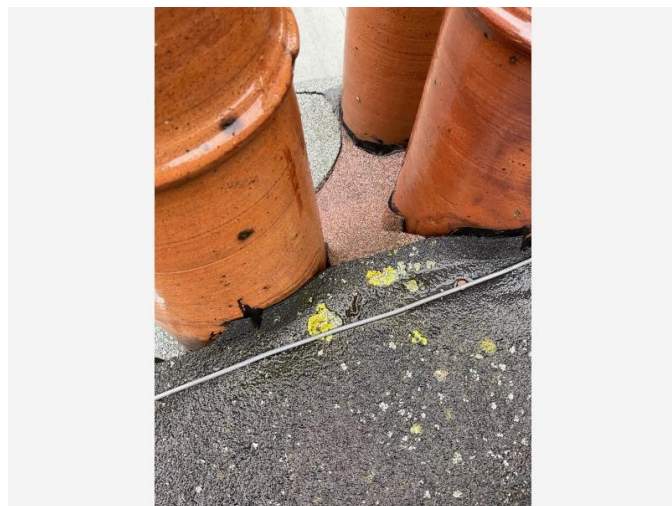
Fiche 11: Roofing dak achteraan

Geen asbest

#	Type	Referentie	Resultaat
11.1	Puntmonster	MM07	Geen asbest

Beschrijving	Roofing dak achteraan
Omgeving	Buiten
Primaire drager	Plat dak
Bindmiddel van materiaal	Bitumen (roofing, teer, asfalt)
Gebondenheid op basis van bindmiddel	Hecht
Hoeveelheid (oppervlakte - aantal)	<ul style="list-style-type: none">• 190,00 m² - 1 stuk
Totale oppervlakte	190,00 m ²
Identificatiemethode	Vaststelling met monstername
Destructieve handeling voor identificatie	Nee

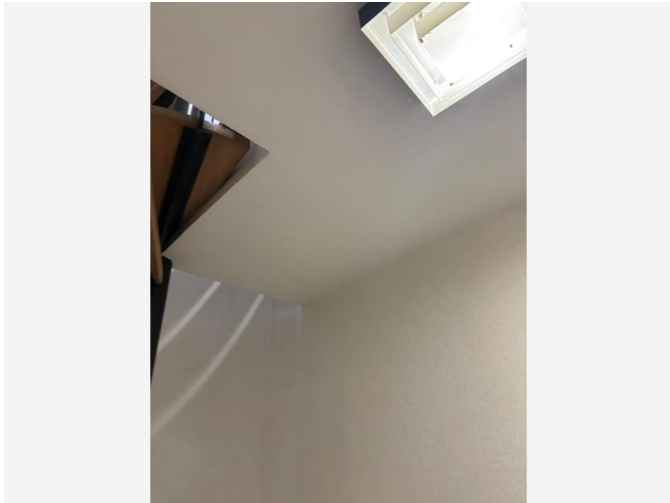
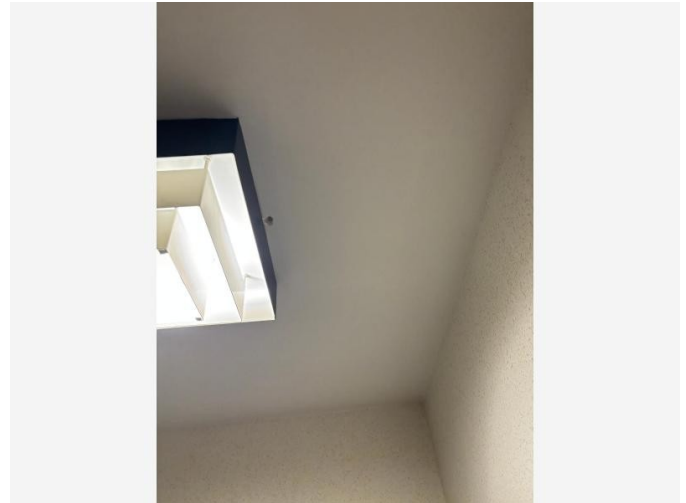
Geen asbest

#	Type	Referentie	Resultaat
12.1	Mengmonster	MM09	Geen asbest

Beschrijving	Pleisterwerk plafonds traphallen
Omgeving	Binnen
Primaire drager	Plafond
Bindmiddel van materiaal	Gips - kalk
Gebondenheid op basis van bindmiddel	Niet-hechtgebonden
Hoeveelheid (oppervlakte - dikte - aantal)	• 24,00 m ² - 2,00 cm - 1 stuk
Totaal volume	0,48 m ³
Identificatiemethode	Vaststelling met monsternamen
Destructieve handeling voor identificatie	Nee
Opmerking	De plafonds op het gelijkvloers werden verlaagd met hout. Op de 4e verdieping werd gipskarton geplaatst.
