Asbestinventarisatetest

Grote Markt 66/1, 2500 Lier

Attestnummer : 20240702-000534.000

Uitgegeven op : 02.07.2024

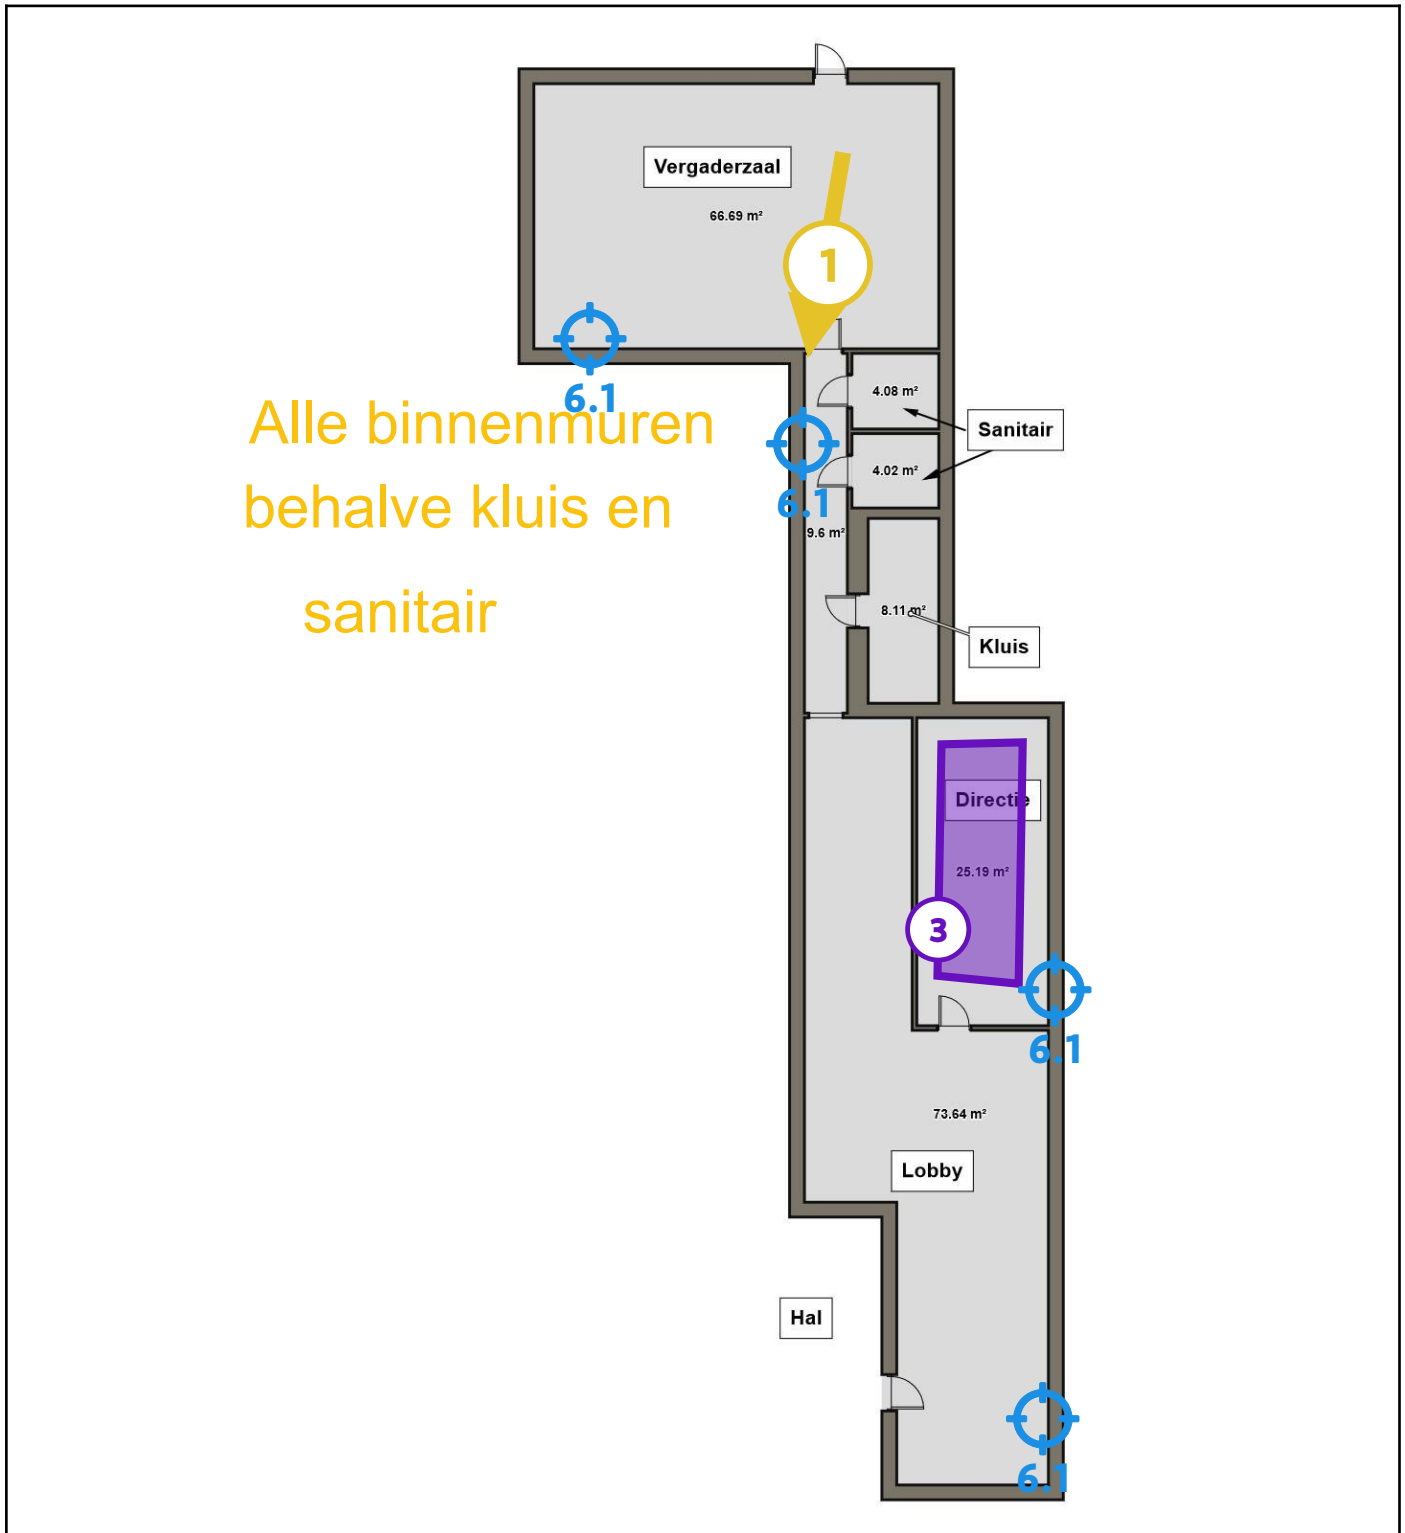
Plan 1.1: Grondplan 1

1. Bakeliet schakelbak in gang tussen directie en vergaderzaal	Asbestmateriaal	Zorgvuldig beheren
3. Vinyl in bureau van directie	Advies	-
6. Pleisterwerk muren	Geen asbest	-
6.1 Code: MM11	Mengmonster	-

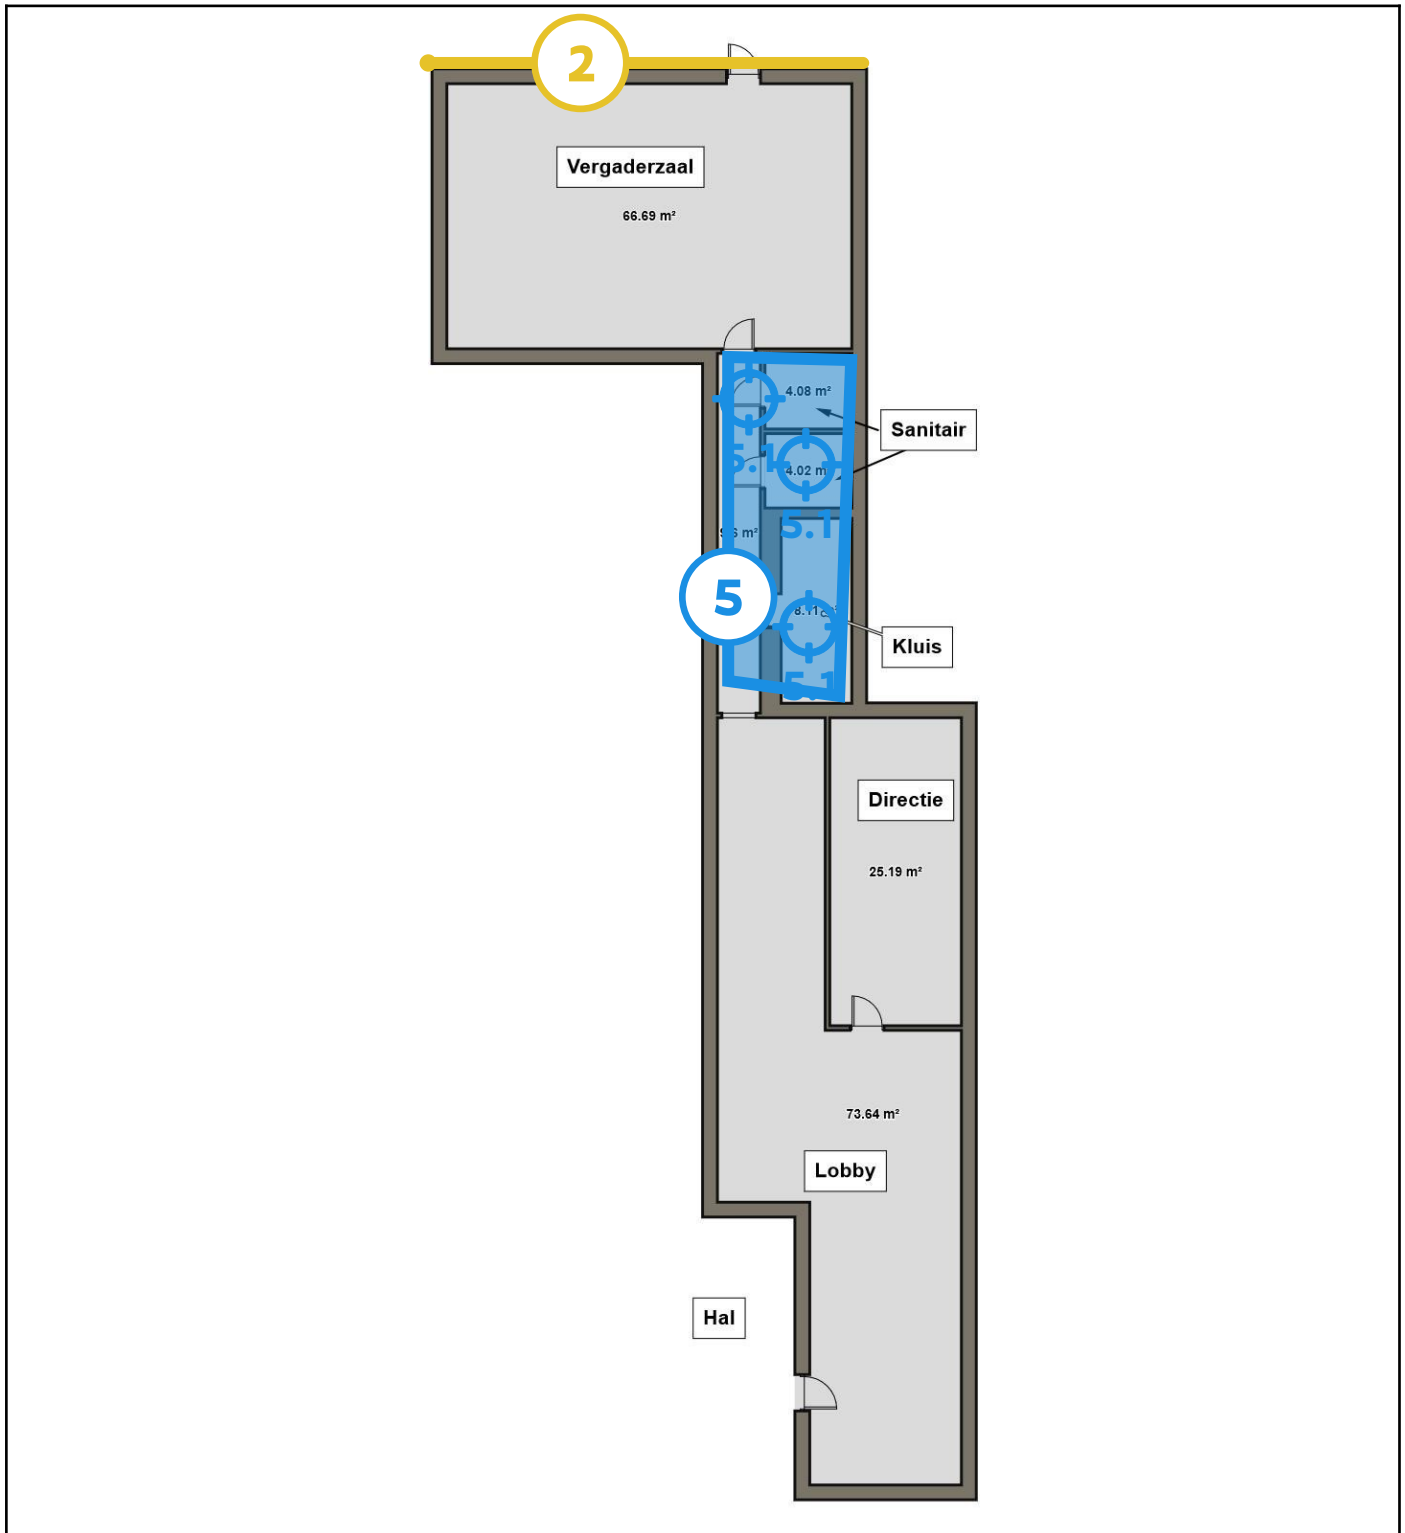
Plan 1.2: Grondplan 2

2. Mastiek ramen, tussen aluminium en glaspakket achtergevel	Asbestmateriaal	Zorgvuldig beheren
5. Pleisterwerk plafonds	Geen asbest	-
5.1 Code: MM12	Mengmonster	-

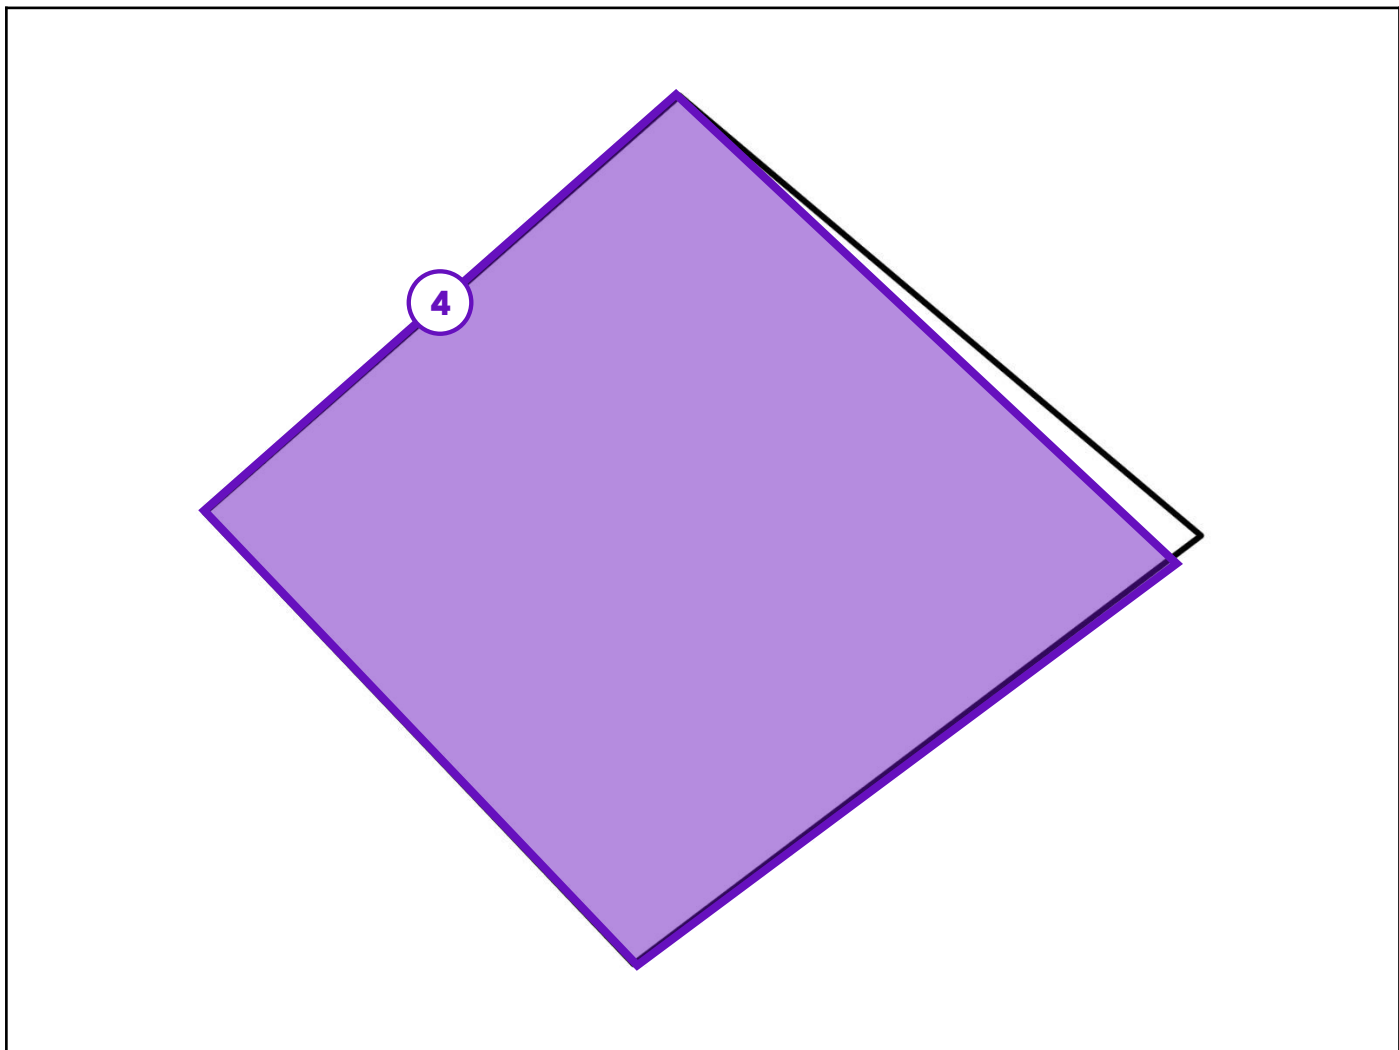
Plan 2.1: Tuinhuis plan

Beschrijving	Type	Actie
4. Dakbedekking tuinhuis	Advies	-

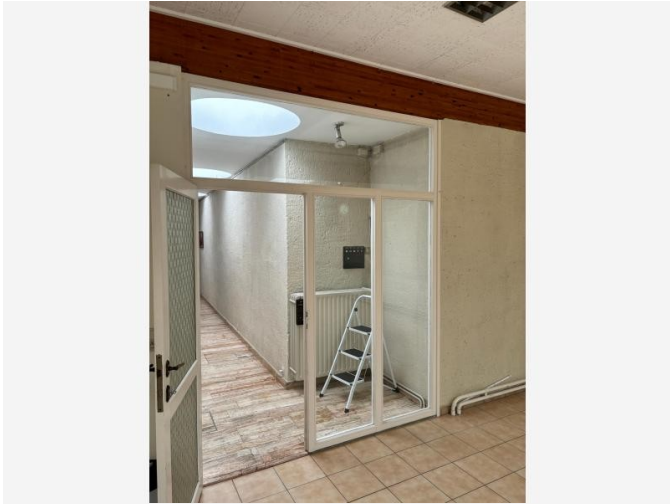
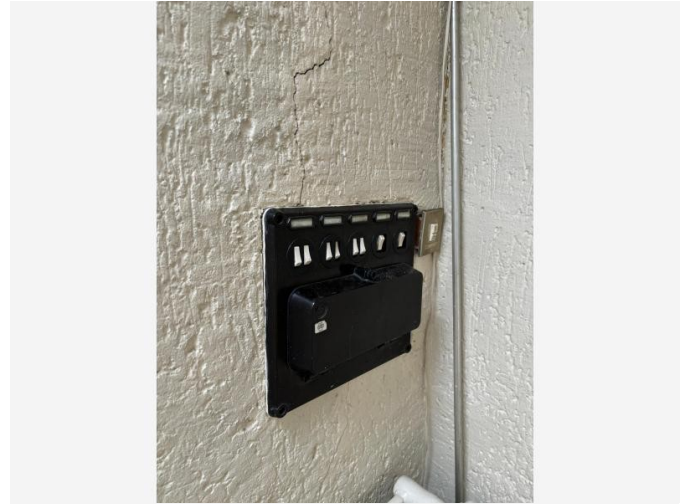
Fiche 1: Bakeliet schakelbak in gang tussen directie en vergaderzaal

Het asbestmateriaal valt onder de mijlpaal van 2040.

Eindbeoordeling materiaalrisico	Laag materiaalrisico en/of verlaagde kans op vezelvrijgave
---------------------------------	--

Gebondenheid	Categorie 1: hechtgebonden in oorsprong
Asbestsoort (vezeltype)	Crocidoliet aanwezig
Asbestconcentratie	Laag (< 50%)
Afschermingsgraad van het gehele materiaal	Geheel of deels (ook) vrij aan binnenluchtstromen
Toestand van het materiaal	Onbeschadigd, niet verweerd

Beschrijving	Bakeliet schakelbak in gang tussen directie en vergaderzaal
Omgeving	Binnen
Primaire drager	Binnenwand
Asbestmateriaal	Bakeliet zekeringbak
Bindmiddel van asbestmateriaal	Kunststof of -hars
Gebondenheid op basis van bindmiddel	Hecht
Hoeveelheid (gewicht - aantal)	<ul style="list-style-type: none">• 15,00 kg - 1 stuk
Totaal gewicht	15,00 kg
Eenvoudig bereikbaar	Ja
Bevestigingswijze	<ul style="list-style-type: none">• Geschroefd
Identificatiemethode	Vaststelling zonder monstername
Destructieve handeling voor identificatie	Nee

- Zorg voor een veilig beheer. Vermijd het beschadigen van het asbestmateriaal. Controleer de toestand jaarlijks op wijzigingen.

- Eenvoudige handelingen: mag via doe-het-zelf of door werknemer(s) met opleidingsattest eenvoudige handelingen
Hechtgebonden asbesttoepassing met een van nature lage kans op vezelemissie. Deze kan gemakkelijk van de muur worden losgeschroefd zonder de asbesttoepassing te beschadigen.

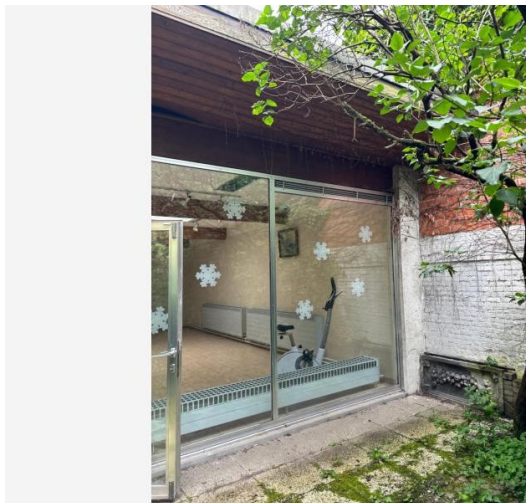
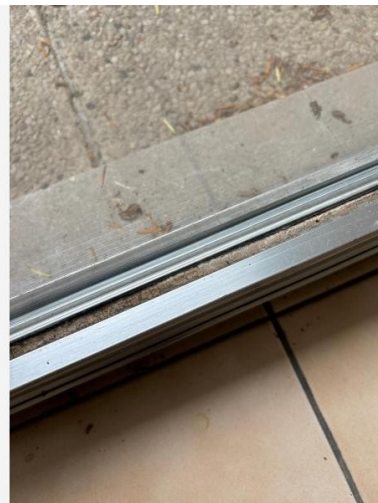
Fiche 2: Mastiek ramen, tussen aluminium en glaspakket achtergevel

Het asbestmateriaal valt onder de mijlpaal van 2040.

Eindbeoordeling materiaalrisico	Laag materiaalrisico en/of verlaagde kans op vezelvrijgave
---------------------------------	--

Gebondenheid	Categorie 1: hechtgebonden in oorsprong
Asbestsoort (vezeltype)	Amfibool aanwezig, uitgezonderd crocidoliet
Asbestconcentratie	Laag (< 50%)
Afschermingsgraad van het gehele materiaal	Geheel of deels (ook) vrij aan de binnenlucht
Toestand van het materiaal	Licht beschadigd, licht verweerd. Intact materiaal type Pical – asbestboard of categorie III 'gebondenheid'

Beschrijving	Mastiek ramen, tussen aluminium en glaspakket achtergevel
Omgeving	Grenst aan binnen- en buitenlucht
Primaire drager	Wandopening verticaal (raam, deur, ...)
Asbestmateriaal	In-situ afwerkingslagen - Pasta, stopverf, voegsel, stopsel, vulsel, mastiek, kitten, ...
Bindmiddel van asbestmateriaal	Kitten, mastiek, pasta
Gebondenheid op basis van bindmiddel	Hecht
Hoeveelheid (gewicht - aantal)	<ul style="list-style-type: none">• 20,00 kg - 1 stuk
Totaal gewicht	20,00 kg
Eenvoudig bereikbaar	Ja
Bevestigingswijze	<ul style="list-style-type: none">• Verlijmd, ingegoten, versmeerd
Identificatiemethode	Vaststelling zonder monsternamen
Destructieve handeling voor identificatie	Nee

- Zorg voor een veilig beheer. Vermijd het beschadigen van het asbestmateriaal. Controleer de toestand jaarlijks op wijzigingen.

- Eenvoudige handelingen: mag via doe-het-zelf of door werknemer(s) met opleidingsattest eenvoudige handelingen
Hechtgebonden asbesttoepassing dewelke van nature een lage kans heeft op vezelemissie bij manipulatie. De aan te raden verwijderingsmethode is om de werken uit te voeren bij het vervangen van de ramen. Hierna kunnen de raamprofielen worden verwijderd van de glaspakketten (onder bevochtiging) en kan de mastiek apart worden gesorteerd en afgevoerd als asbesthoudend afval.

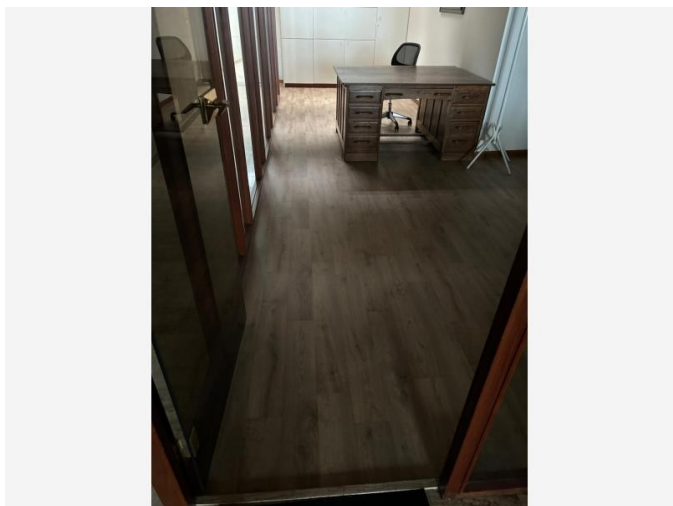
Flexibele homogene vinyl zonder vilt of papierlaag.

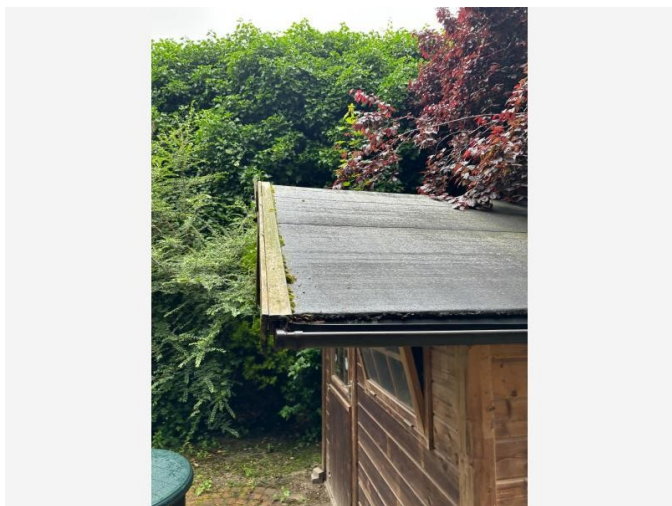
Roofing met duidelijke polyesterbinding, nooit asbestverdacht.

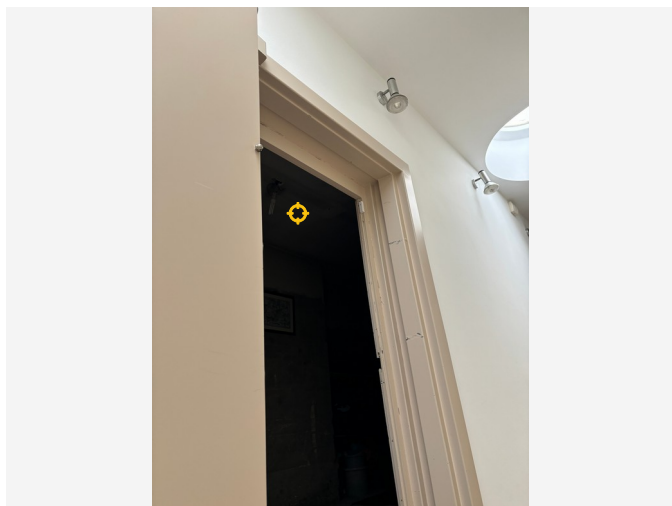
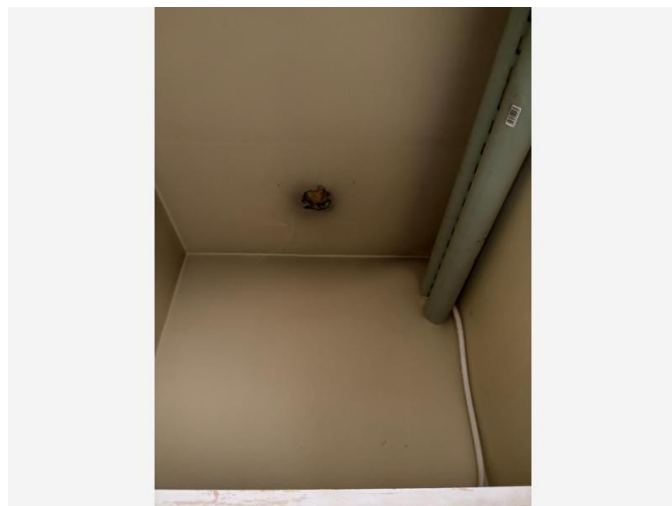
Geen asbest

#	Type	Referentie	Resultaat
5.1	Mengmonster	MM12	Geen asbest

Beschrijving	Pleisterwerk plafonds
Omgeving	Binnen
Primaire drager	Plafond
Bindmiddel van materiaal	Gips - kalk
Gebondenheid op basis van bindmiddel	Niet-hechtgebonden
Hoeveelheid (oppervlakte - dikte - aantal)	• 30,00 m ² - 2,00 cm - 1 stuk
Totaal volume	0,60 m ³
Identificatiemethode	Vaststelling met monsternamen
Destructieve handeling voor identificatie	Nee
Opmerking	De meeste plafonds werden verlaagd met niet asbestverdachte materialen.

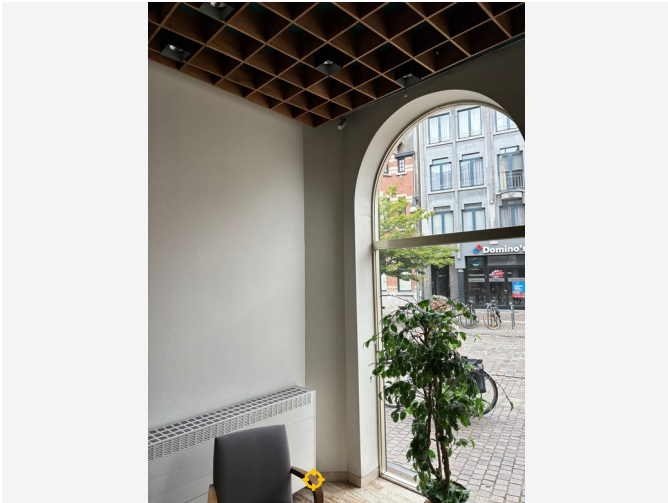
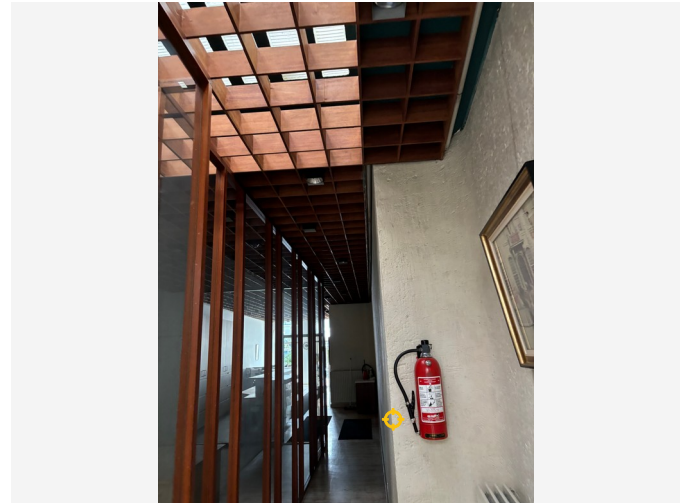
Fiche 6: Pleisterwerk muren

Geen asbest

#	Type	Referentie	Resultaat
6.1	Mengmonster	MM11	Geen asbest

Beschrijving	Pleisterwerk muren
Omgeving	Binnen
Primaire drager	Binnenwand
Bindmiddel van materiaal	Gips - kalk
Gebondenheid op basis van bindmiddel	Niet-hechtgebonden
Hoeveelheid (oppervlakte - dikte - aantal)	• 220,00 m ² - 2,00 cm - 1 stuk
Totaal volume	4,40 m ³
Identificatiemethode	Vaststelling met monstername
Destructieve handeling voor identificatie	Nee
Opmerking	De sanitaire blokken werden volledig betegeld. De kluis werd niet bekleed.
