# Asbestinventarisatetest

Plasstraat 2A, 2820 Bonheiden

Attestnummer : 20251119-000372.001

Uitgegeven op : 04.12.2025

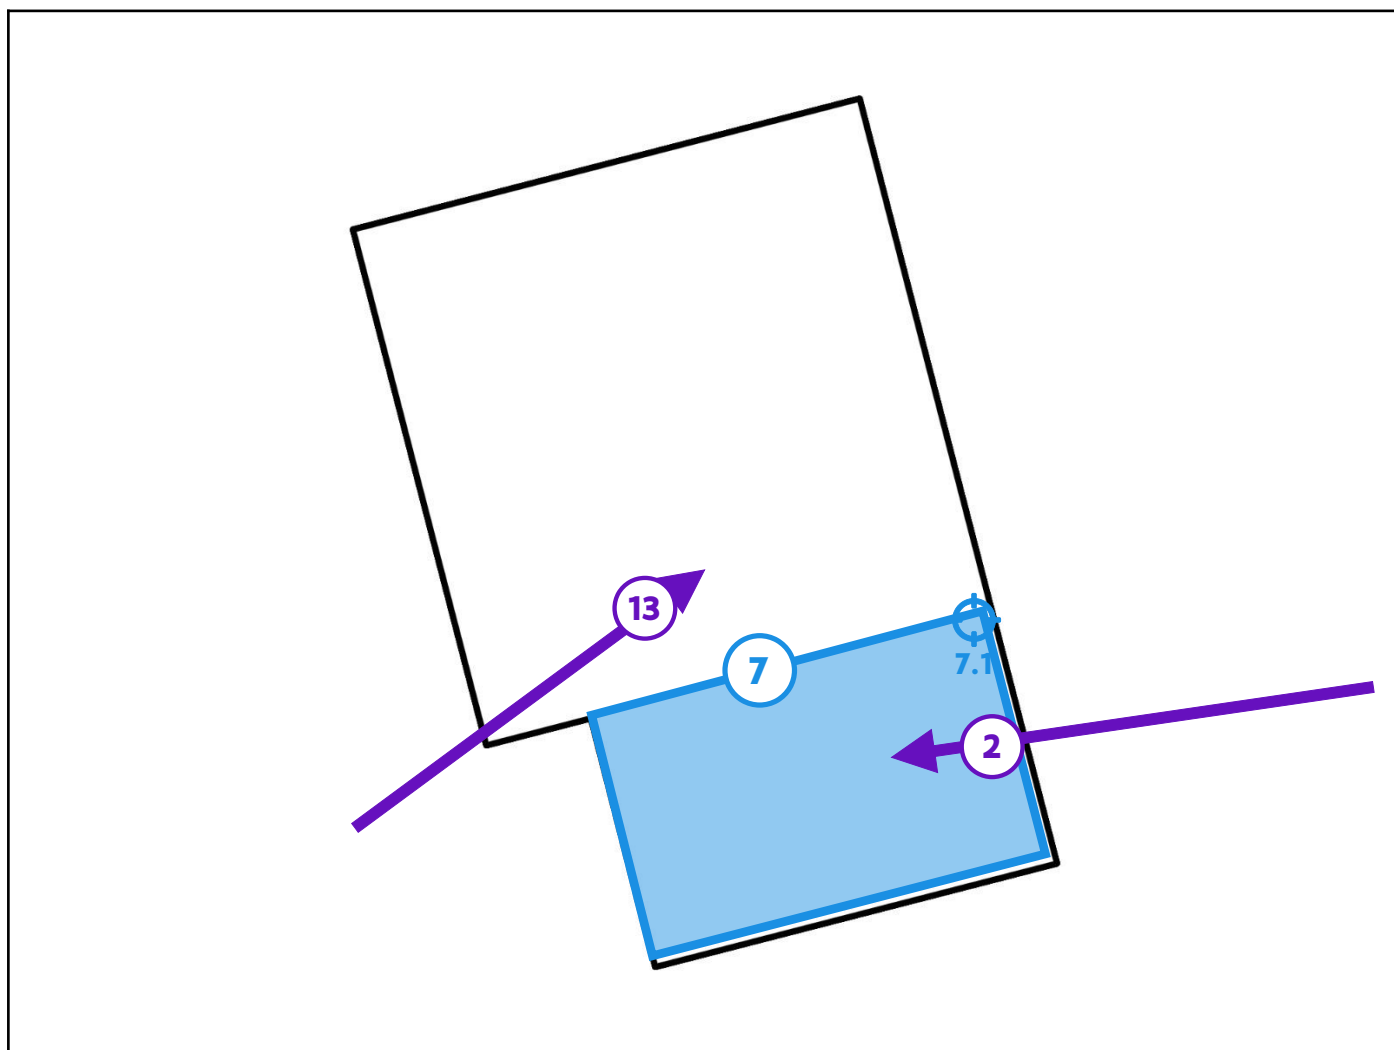
## Plan 1.7: Hoofdgebouw plan daken

De zichtbare, bovenste, dakbedekkingslaag is niet asbesthoudend.

Het is echter niet uitgesloten dat er onderliggend geen oudere roofinglaag meer aanwezig is.

Indien bij renovatiewerken een onderliggende roofinglaag wordt aangetroffen, moet deze onderzocht worden.

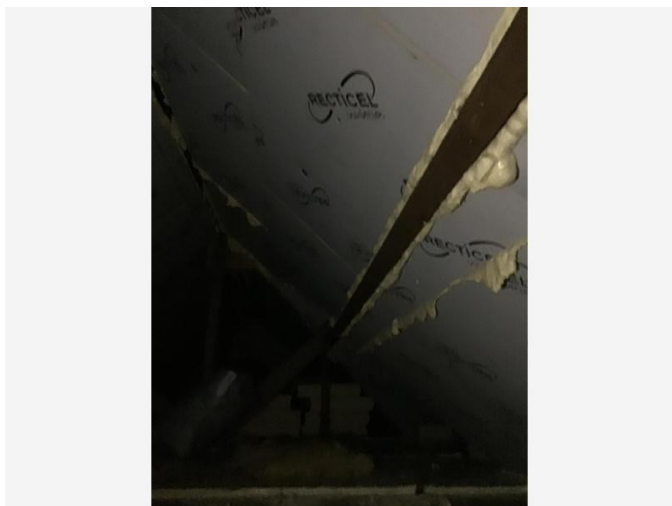
*Situeringfoto*

**Reden:** Het onderzoek kan niet uitgevoerd worden binnen de bepalingen van de Welzijnswet

**Uitleg van de asbestdeskundige:** De te onderzoeken ruimte is lager dan 1,5 meter

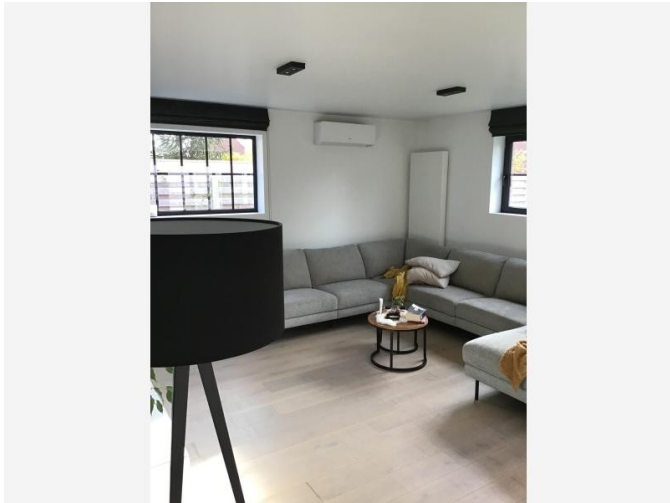
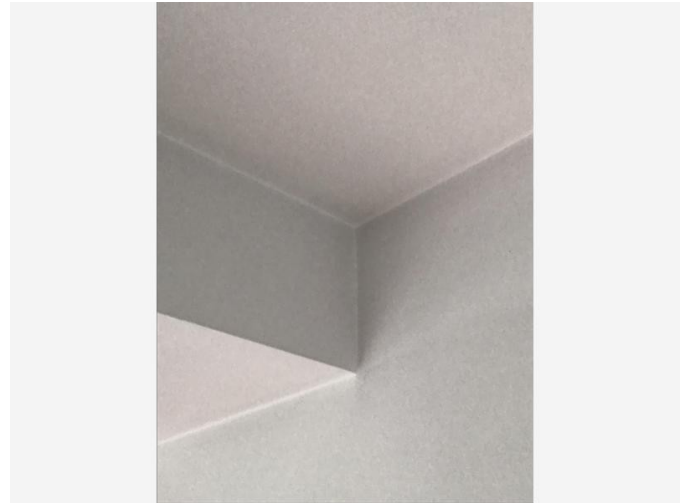
## Fiche 3: Pleisterwerk plafonds

Geen asbest

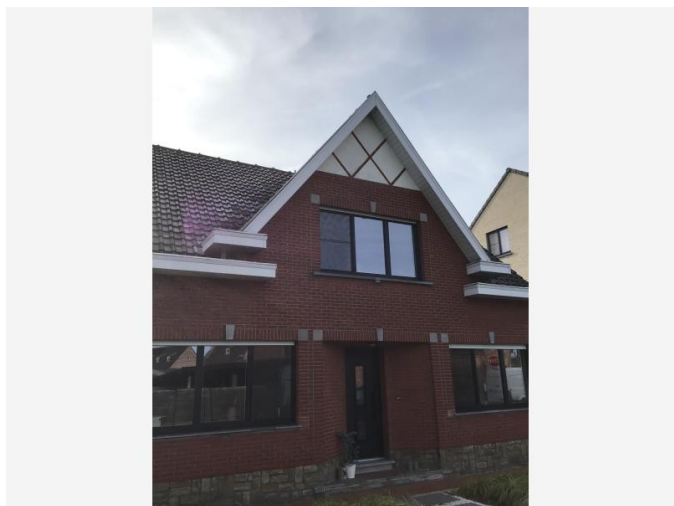
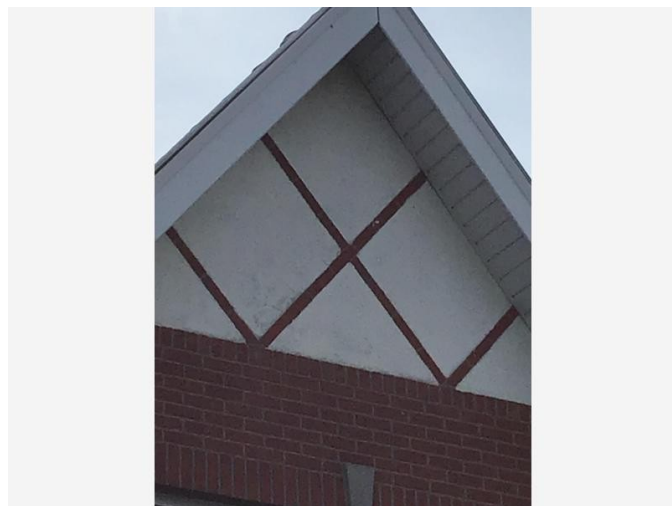
## Fiche 4: Voorgevel crepi

Geen asbest

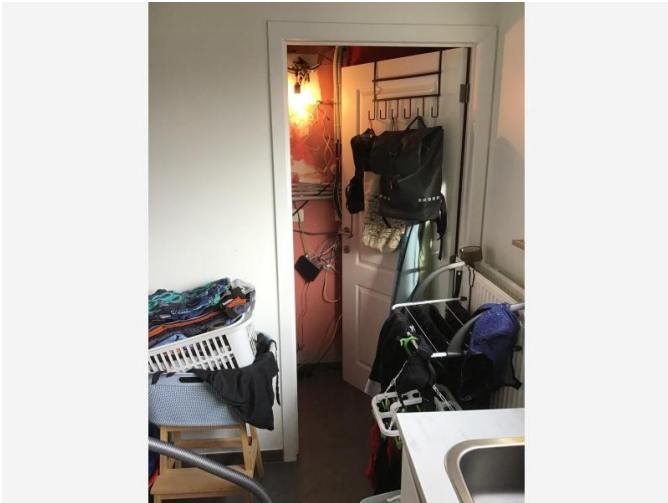
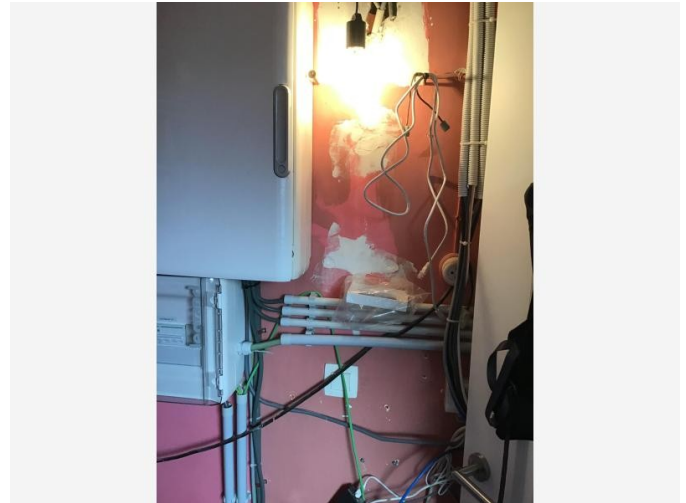
Geen asbest

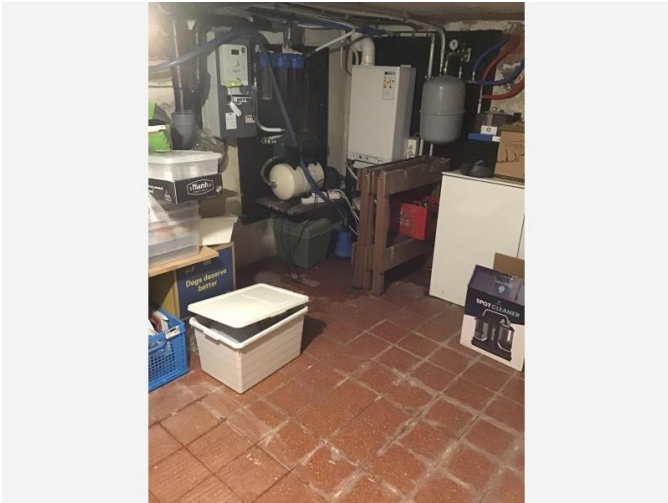
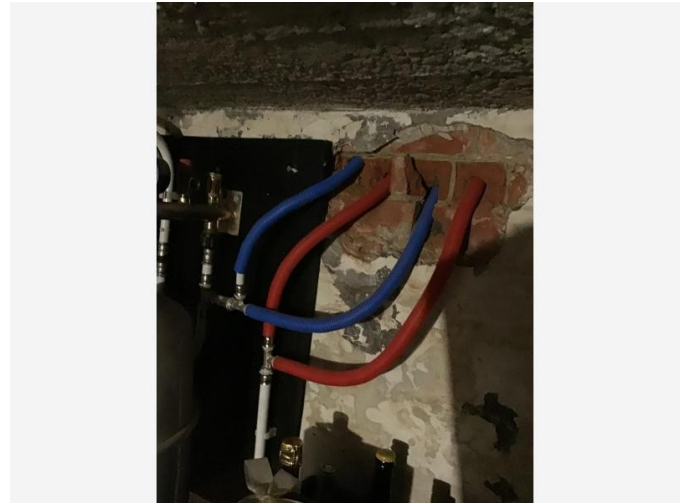
## Fiche 6: Kelder Cementering

Geen asbest

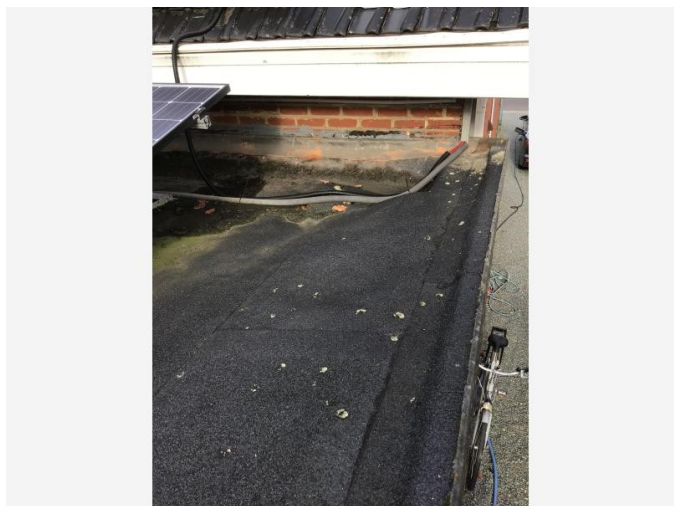
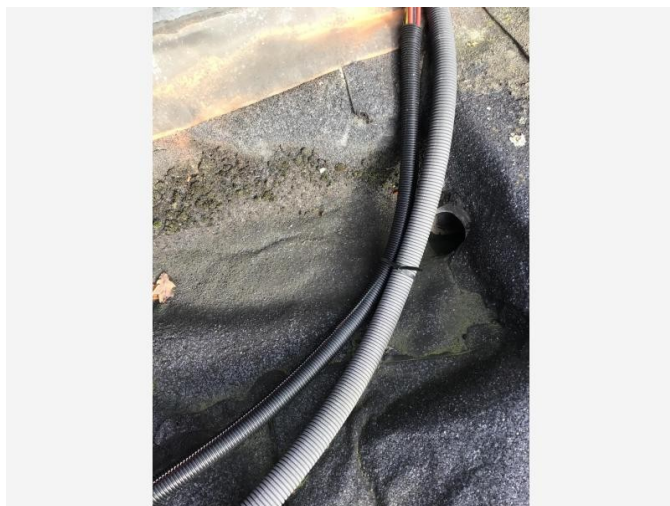
## Fiche 7: Plat dak roofing

Geen asbest

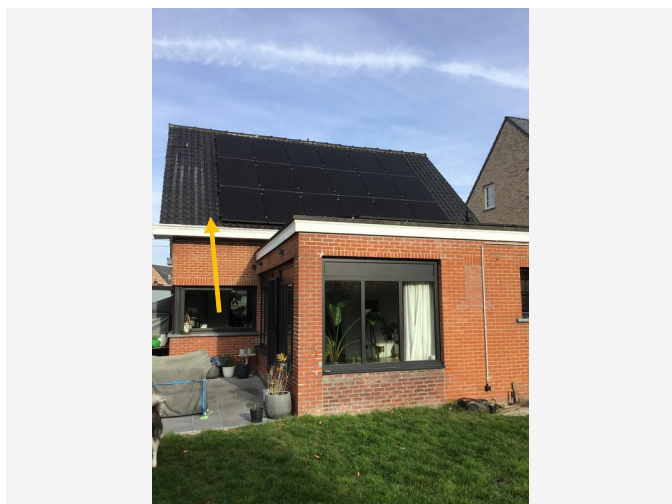
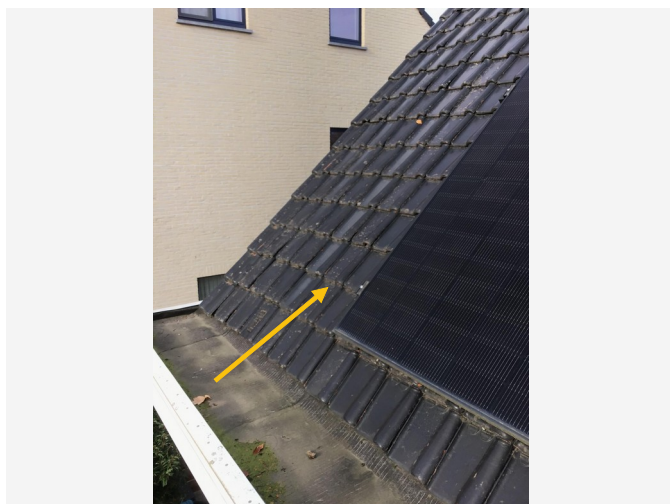
### Fiche 13: Onderdak

Beschrijving	Notitie	Terug te vinden op plannen
Fiche 11: Leidingisolatie	-	-
Fiche 12: Lift	-	-
Fiche 13: Onderdak	Er is geen onderdak aanwezig	Plan 1.7: Hoofdgebouw plan daken
