# Asbestinventarisatattest

Adrinkhovenlaan 169, 2150 Antwerpen  
Gemeenschappelijke delen

Attestnummer : 20251218-000419.000

Uitgegeven op : 18.12.2025

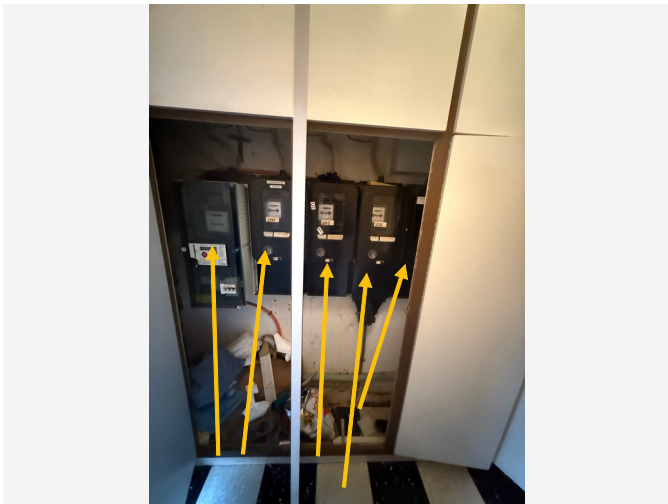
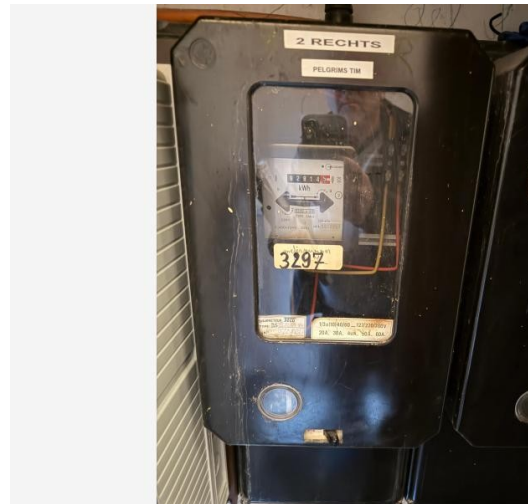
| Fiche 1: Bakeliet tellerkast en/of toebehoren..... | 11 |

Het asbestmateriaal valt onder de mijlpaal van 2040.

| Eindbeoordeling materiaalisico | Laag materiaalisico en/of verlaagde kans op vezelvrijgave |
| Opmerking | een omkasting kan er voor zorgen dat de blootstellingsgraad wijzigt in het voordeel van de eigenaar. |

| Gebondenheid | Categorie 1: hechtgebonden in oorsprong |
| Asbestsoort (vezeltype) | Crocidoliet aanwezig |
| Asbestconcentratie | Laag (< 50%) |
| Afschermingsgraad van het gehele materiaal | Geheel of deels (ook) vrij aan de binnenlucht |
| Toestand van het materiaal | Onbeschadigd, niet verweerd |

| Beschrijving | Bakeliet tellerkast en/of toebehoren |
| Opmerking | <p>Deze oppervlakte is niet gemeten maar eerder symbolisch.</p> <p>Opgelet kasten en toebehoren kunnen prive-eigendom zijn maar ook soms behoren aan de nutsmaatschappij.</p> <p>1 van de 7 meters staat in een recentere omkasting.</p> |

- Zorg voor een veilig beheer. Vermijd het beschadigen van het asbestmateriaal. Controleer de toestand jaarlijks op wijzigingen.

- Eenvoudige handelingen: mag via doe-het-zelf of door werknemer(s) met opleidingsattest eenvoudige handelingen  
Bij het verwijderen van oude bakeliet, is het belangrijk om strikt veiligheidsmaatregelen te volgen. Bakeliet zelf kan asbest bevatten. Hier zijn enkele stappen en voorzorgsmaatregelen die je moet nemen, in overeenstemming met de Codex over het welzijn op het werk :

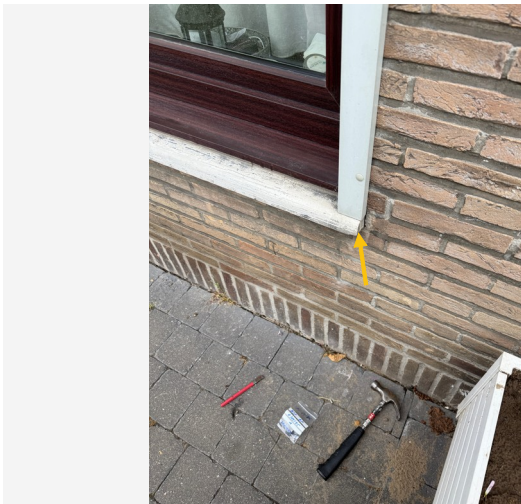
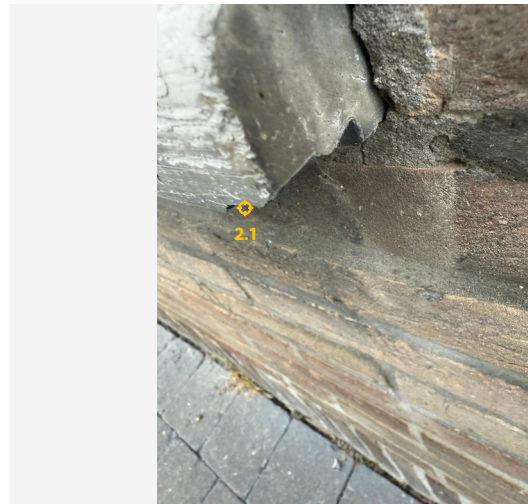
| Fiche 2: Vensterbanken buiten..... | 15 |

Het asbestmateriaal valt onder de mijlpaal van 2040.

| Eindbeoordeling materiaalarisico | Zeer laag materiaalarisico en/of zeer lage kans op vezelvrijgave |

| Gebondenheid | Categorie 1: hechtgebonden in oorsprong |
| Asbestsoort (vezeltype) | Alleen chrysotiel |
| Asbestconcentratie | Laag (< 50%) |
| Afschermingsgraad van het gehele materiaal | Geheel of deels vrij aan de buitenlucht |
| Toestand van het materiaal | Onbeschadigd, niet verweerd |

| # | Type | Referentie | Resultaat |
|---|---|---|---|
| 2.1 | Puntmonster | 2503258-001 | Chrysotiel |

| Beschrijving | Vensterbanken buiten |
| Opmerking | <p>Oppervlakte in een benaderende schatting waar geen rechten aan worden verleend.</p> <p>Betreft alle buiten vesterbanken van het gebouw voor zover zichtbaar.</p> |

- Zorg voor een veilig beheer. Vermijd het beschadigen van het asbestmateriaal. Controleer de toestand jaarlijks op wijzigingen.
- Voer bijkomende staalname(s) uit.

- Eenvoudige handelingen: mag via doe-het-zelf of door werknemer(s) met opleidingsattest eenvoudige handelingen  
"Hechtgebonden asbest: Als dit materiaal kan verwijderd worden zonder de toestand te wijzigen (breken, beschadigen, ...) kan de techniek van eenvoudige handelingen worden toegepast.  
Stofvorming dient vermeden te worden. Het gebruik van sneldraaiende werktuigen (boormachine, slijpschijf, hogedrukreiniger, ...) is verboden."  
Zorg voor gepaste persoonlijke beschermingsmiddelen: minimaal FFP3 mondmasker, wegwerpoverall (minimaal Cat III, type 5/6) en wegwerphandschoenen.  
Afval: particulieren kunnen dit dubbel verpakt aandienen aan hun recyclagepark (raadpleeg de voorwaarden van uw recyclagepark). Bij verwijdering door een aannemer of erkend asbestverwijderaar staat die zelf in

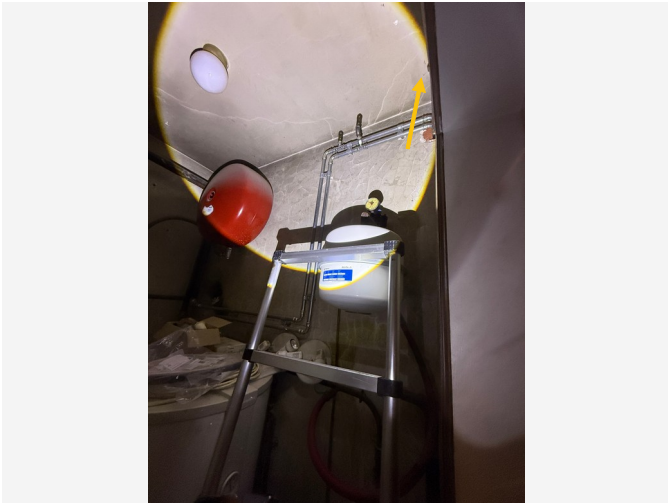
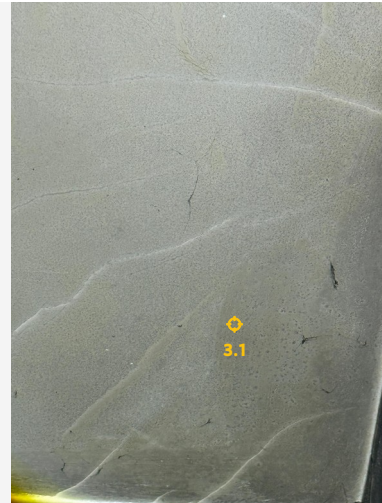
## Fiche 3: Bezetting plafond stookruimte

Geen asbest

| # | Type | Referentie | Resultaat |
|---|---|---|---|
| 3.1 | Puntmonster | 2503258-005 | Geen asbest |

| Opmerking | Afmetingen bij benadering. |

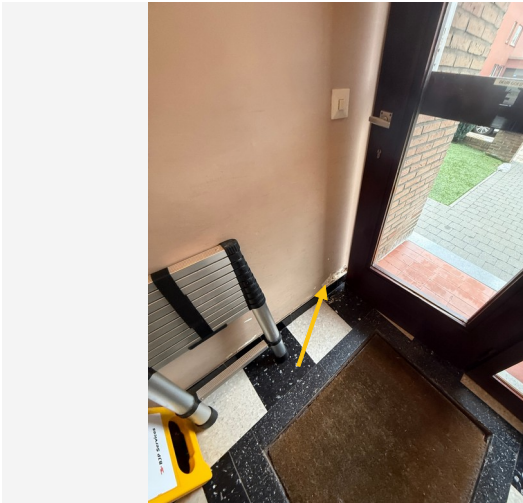
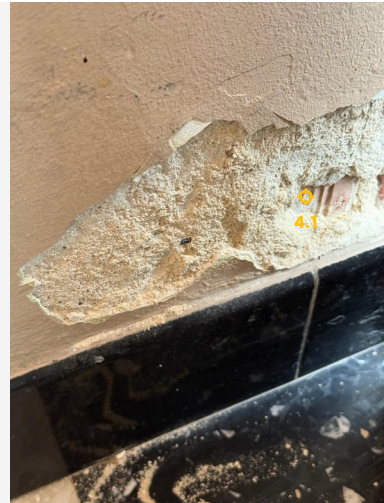
## Fiche 4: Bezetting traphal

Geen asbest

| # | Type | Referentie | Resultaat |
|---|---|---|---|
| 4.1 | Mengmonster | 2503258-003 | Geen asbest |

| Opmerking | Afmetingen bij benadering.<br>Enkel muur en plafond bemonsterd. Geen onderkant trap. |

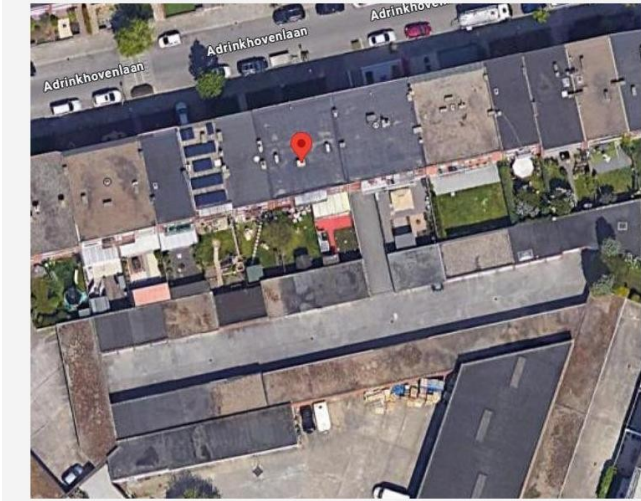
## Fiche 5: Plat dak

Geen asbest

| Opmerking | <p>Deze oppervlakte en dikte is een beredeneerde schatting. Er worden geen rechten verleend aan deze maten.</p> <p>Plat dak zelf niet kunnen inspecteren wegens niet toegankelijk. (+3.5m)</p> <p>Hier kunnen mogelijk andere asbesthoudende materialen aanwezig zijn. (Schouwen)</p> |

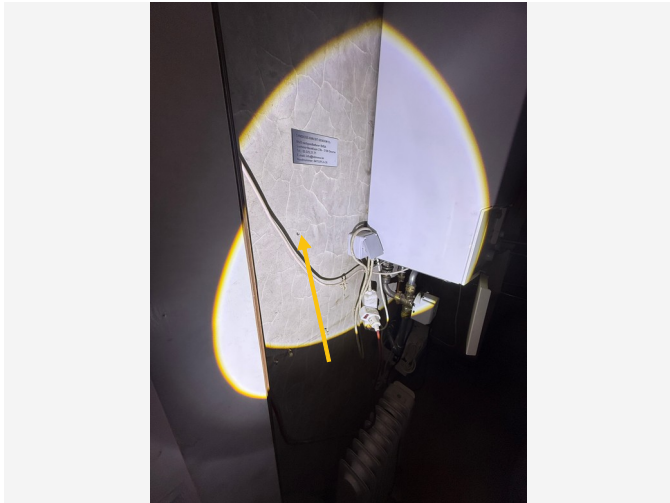
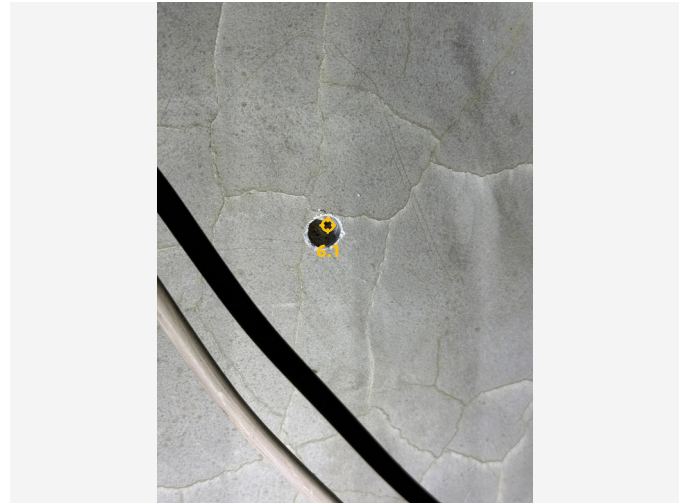
## Fiche 6: Bezetting muur stookruimte

Geen asbest

| # | Type | Referentie | Resultaat |
|---|---|---|---|
| 6.1 | Puntmonster | 2503258-004 | Geen asbest |

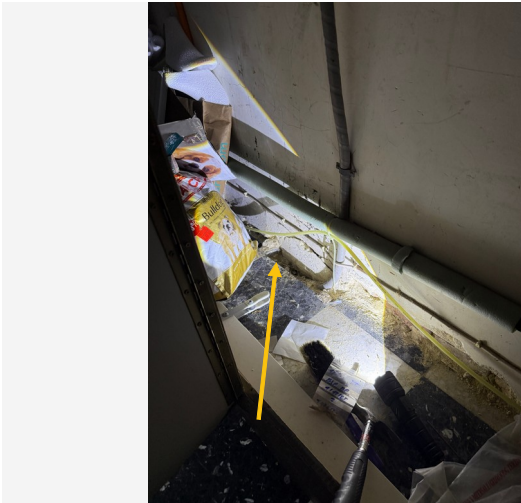
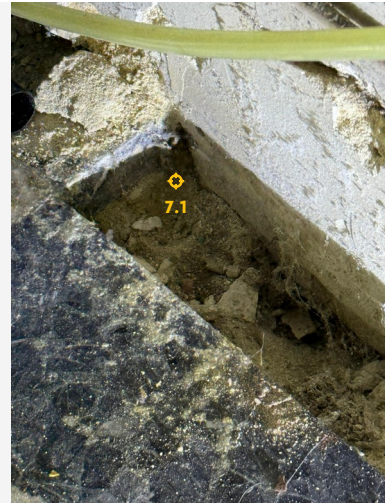
## Fiche 7: Tegellijm

Geen asbest

| # | Type | Referentie | Resultaat |
|---|---|---|---|
| 7.1 | Puntmonster | 2503258-002 | Geen asbest |

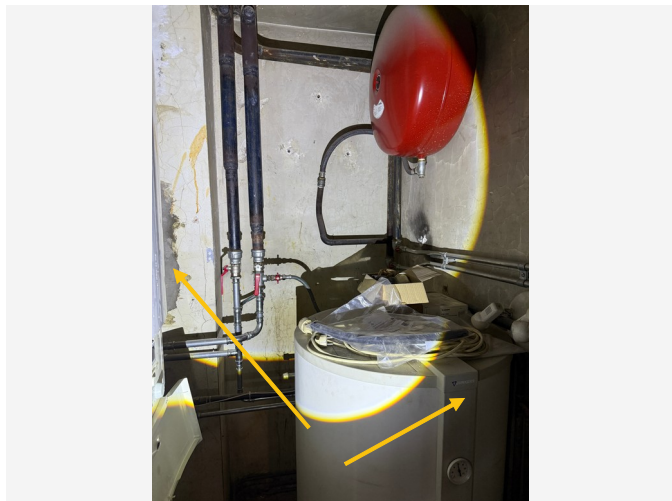
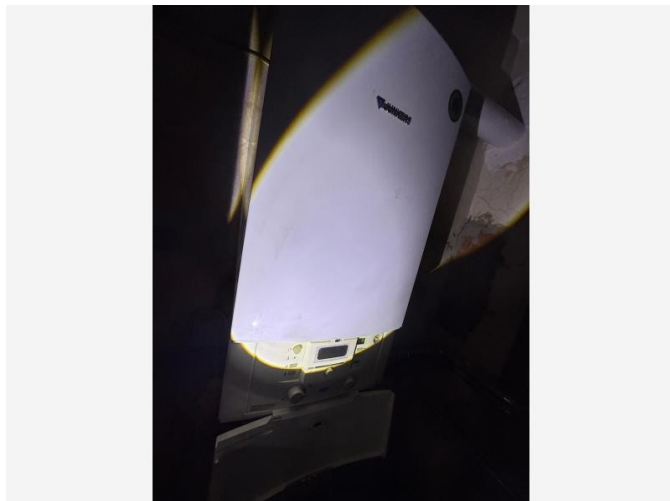
### Fiche 8: Verwarmingsinstallatie

| Beschrijving | Notitie | Terug te vinden op plannen |
|---|---|---|
| Fiche 8: Verwarmingsinstallatie | Junckers verwarmingsinstallatie van na 2001 conform type en fabricatienr. | - |

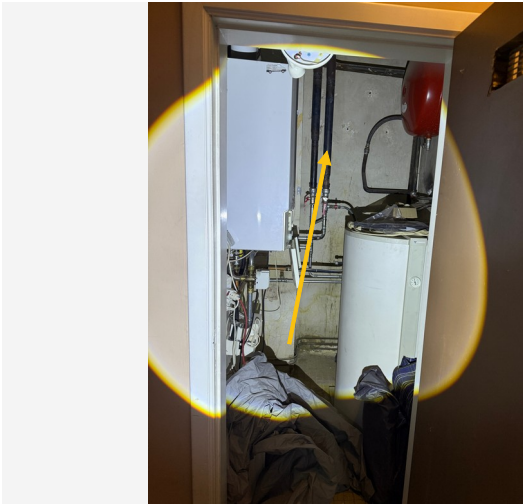
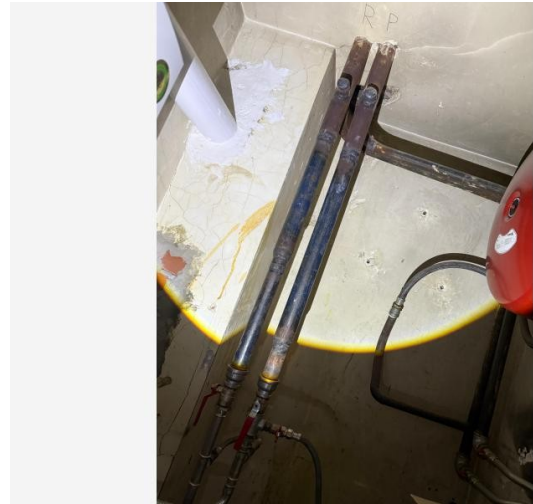
## Fiche 9: Leidingisolatie

| Beschrijving | Notitie | Terug te vinden op plannen |
|---|---|---|
| Fiche 9: Leidingisolatie | Verwarming en leidingen na 2001 vernieuwd. | - |

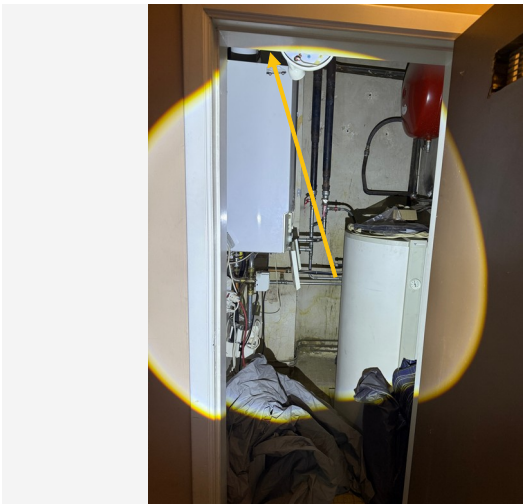
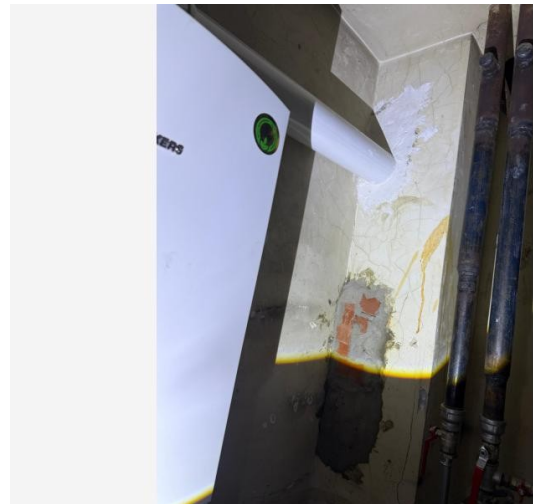
## Fiche 10: rookgaskanaal

| Beschrijving | Notitie | Terug te vinden op plannen |
|---|---|---|
| Fiche 10: rookgaskanaal | Nieuwe verwarming van na 2001. PVC Schouw | - |

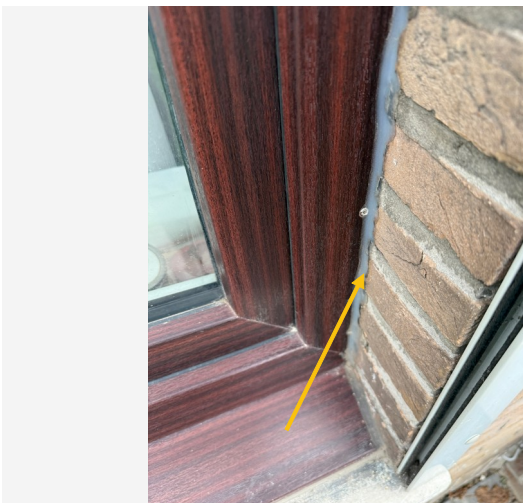
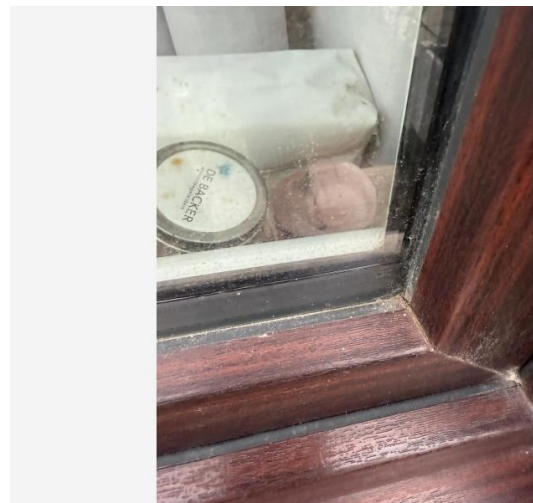
## Fiche 11: ramen met soepele kit

| Beschrijving | Notitie | Terug te vinden op plannen |
|---|---|---|
| Fiche 11: ramen met soepele kit | Ramen zijn van een recent bouwjaar. kit is soepel en/of met rubbers | - |
