Asbestinventarisatetest

Oude Dijk 74, 2300 Turnhout

Attestnummer : 20260316-000216.000

Uitgegeven op : 16.03.2026

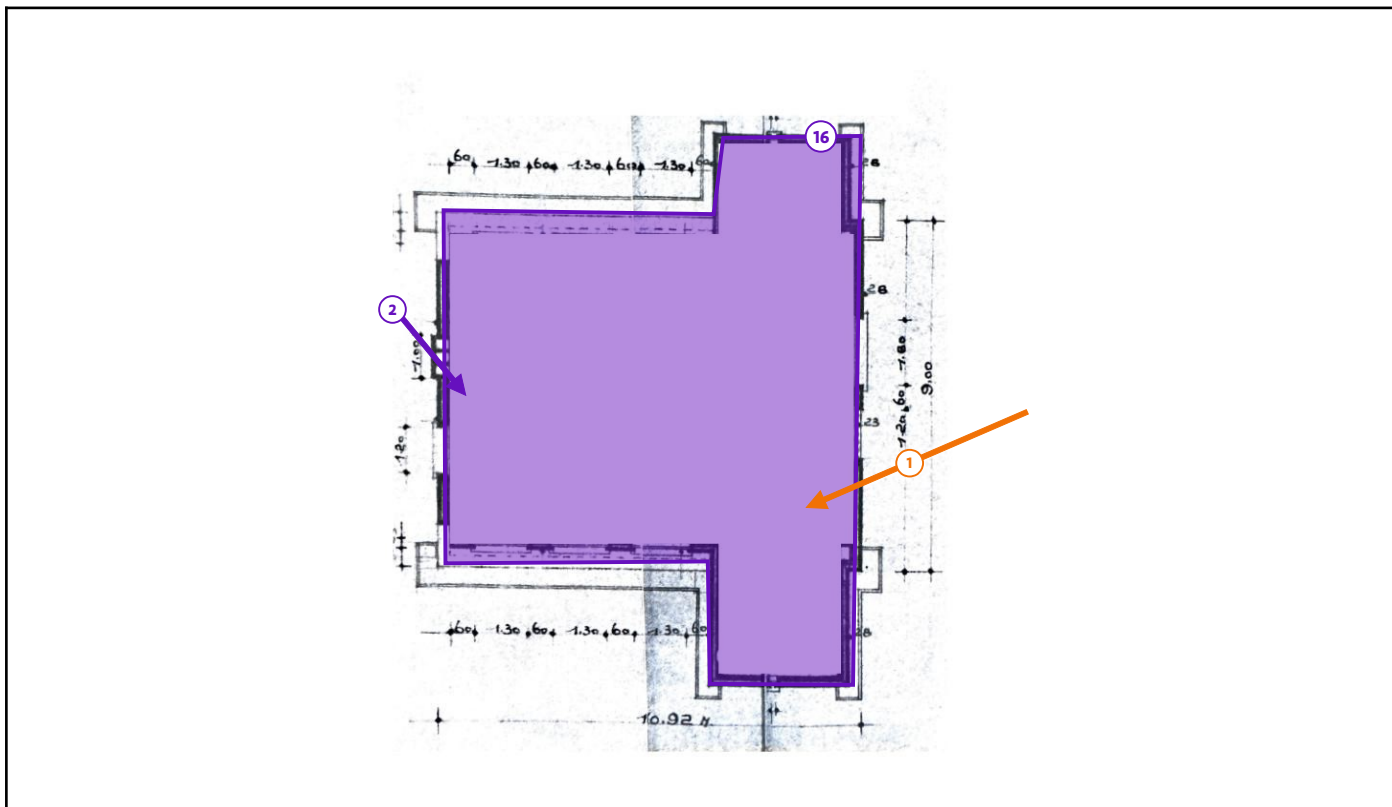
Plan 1.9: Dakenplan

Beschrijving	Type	Actie
1. Rookgaskanaal asbestcement	Asbestmateriaal	Verwijderen
2. Binnenzijde schouw	Beperking	-
16. Dakpannen (niet verdacht)	Overige ruimte of materiaal	-

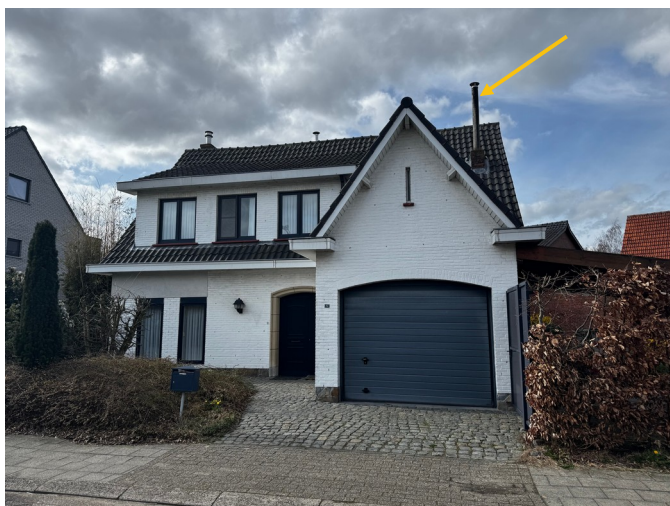
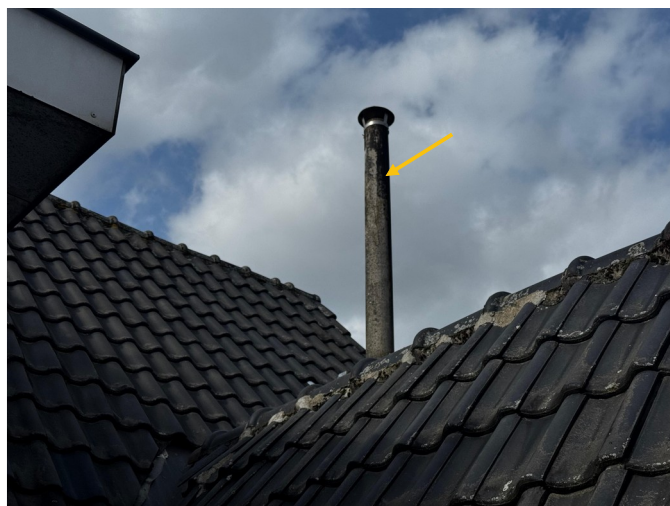
Het asbestmateriaal valt onder de mijlpaal van 2034.

Eindbeoordeling materiaalrisico	Verhoogd materiaalrisico en/of verhoogde kans op vezelvrijgave
---------------------------------	--

Gebondenheid	Categorie 1: hechtgebonden in oorsprong
Asbestsoort (vezeltype)	Crocidoliet aanwezig
Asbestconcentratie	Laag (< 50%)
Afschermingsgraad van het gehele materiaal	Geheel of deels vrij aan de buitenlucht, maar geen contact met binnenlucht
Toestand van het materiaal	Matig beschadigd, matig verweerd

Beschrijving	Rookgaskanaal asbestcement
Omgeving	Buiten
Primaire drager	HVAC infrastructuur en uitrusting
Asbestmateriaal	Rookgaskanaal
Bindmiddel van asbestmateriaal	Cement
Gebondenheid op basis van bindmiddel	Hecht
Hoeveelheid (lengte - omtrek - dikte - aantal)	<ul style="list-style-type: none">• 3,00 m - 62,00 cm - 1,00 cm - 1 stuk
Totaal volume	0,019 m ³
Eenvoudig bereikbaar	Ja
Bevestigingswijze	<ul style="list-style-type: none">• Geklemd• Verlijmd, ingegoten, versmeerd
Identificatiemethode	<p>De asbestdeskundige beoordeelt het materiaal als asbestverdacht en dus asbesthoudend, en dit zonder monstername.</p> <p>Motivatie: Er is een onderzoeksbeperking die monstername verhindert; De ruimte of het materiaal bevindt zich hoger dan 3,5 meter vanaf een vaste ondergrond.</p>
Destructieve handeling voor identificatie	Nee

- Verwijder dit asbestmateriaal zo snel mogelijk. Volg de toestand goed op.
- Voer bijkomende staalname(s) uit.

- Eenvoudige handelingen: mag via doe-het-zelf of door werknemer(s) met opleidingsattest eenvoudige handelingen
Als dit materiaal verwijderd kan worden zonder het te breken, te beschadigen... , dan mag met dit met eenvoudige handelingen.
Vermijd stofvorming en stofverspreiding op elk moment van de werken. Bevochtig of fixeer het materiaal.
Het gebruik van sneldraaiende werktuigen (boormachine, slijpschijf, hogedrukreiniger...) is verboden.
Zorg voor gepaste persoonlijke beschermingsmiddelen: minimaal FFP3-mondmasker (EN 149), wegwerpoverall met kap (minimaal Cat III, type 5/6), wegwerphandschoenen en overschoenen of afspoelbaar schoeisel
Afval: particulieren kunnen dit verpakt aanbieden bij hun recyclagepark (raadpleeg de voorwaarden van uw

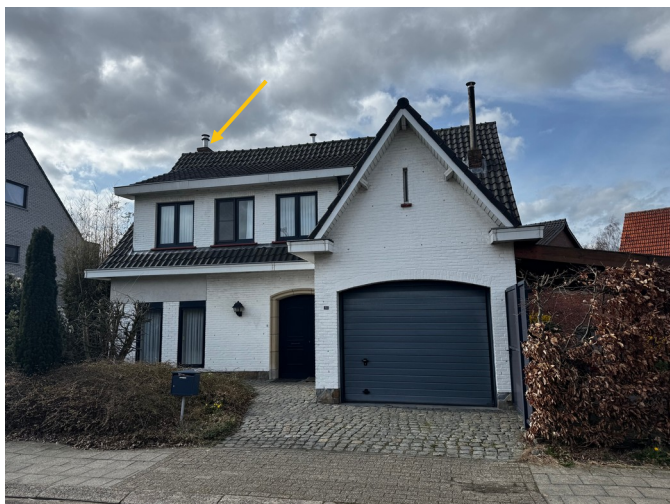
Tijdelijke beperking

Reden: Het te onderzoeken materiaal situeert zich hoger dan 3,50 m te rekenen vanaf een veilige ondergrond

Uitleg van de asbestdeskundige: De binnenzijde van de schouw is enkel inspecteerbaar langs de bovenzijde. De bovenzijde is hoger dan 3,50m te rekenen vanaf een veilige ondergrond waardoor dit buiten het standaard onderzoek valt.

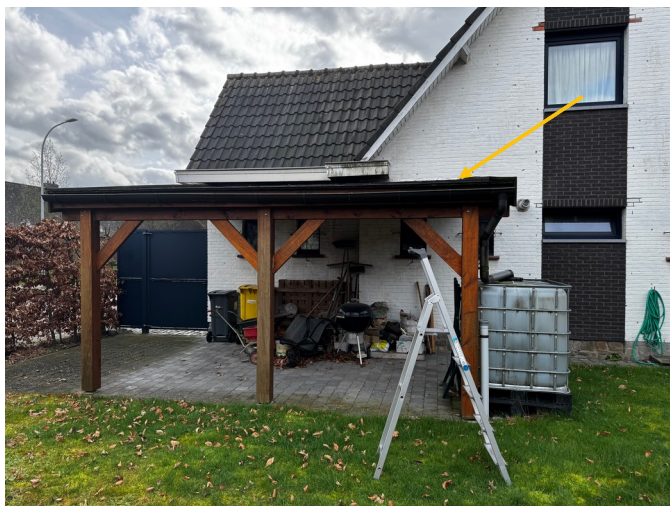
Uitgesloten van inspectie

Bouwjaar: 2018

Constructies gebouwd vanaf 2001 moeten niet onderzocht worden

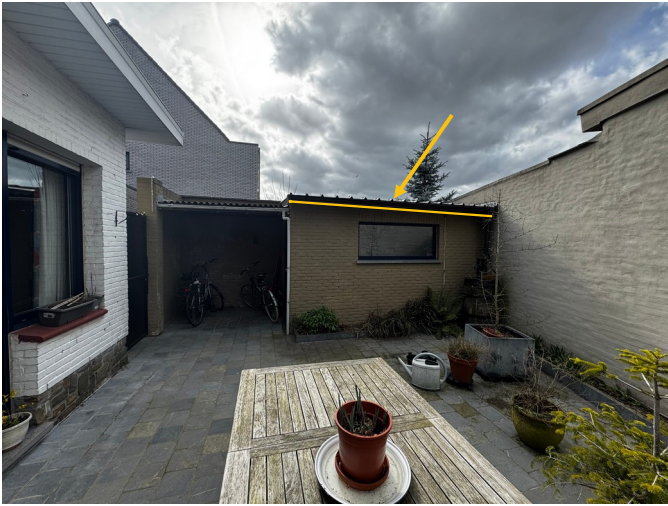
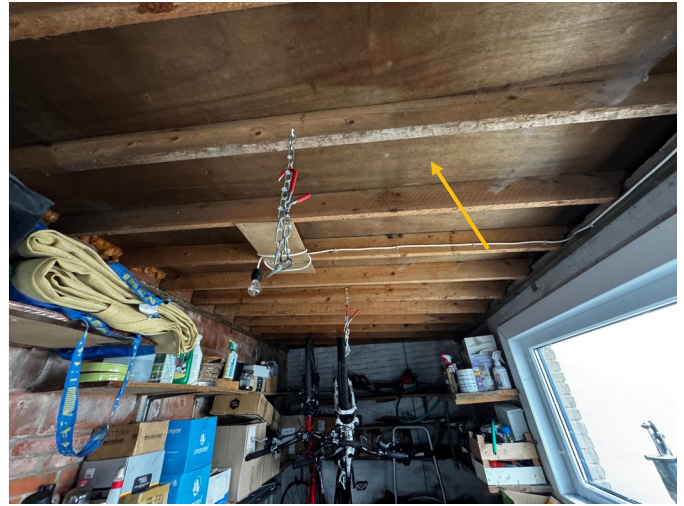
Informatie over een niet-asbestverdacht materiaal

Hout als onderdak is niet-asbestverdacht.

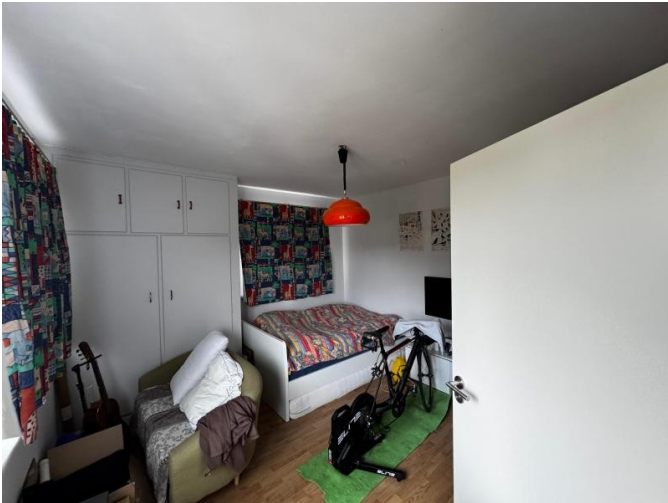
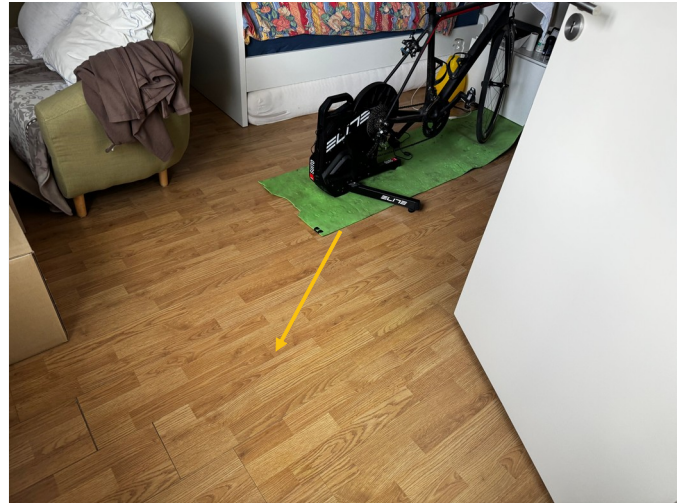
Informatie over een niet-asbestverdacht materiaal

Laminaat is niet-asbestverdacht, maar deskundige kan in dit standaard onderzoek geen uitspraak doen over eventuele onderliggende lagen zonder destructief onderzoek. Destructief onderzoek is aangewezen bij renovatie om achterliggende lagen uit te sluiten op de aanwezigheid van asbest.

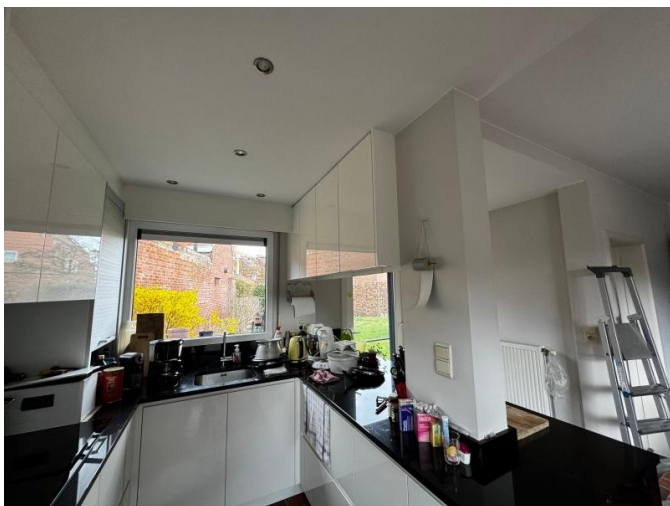
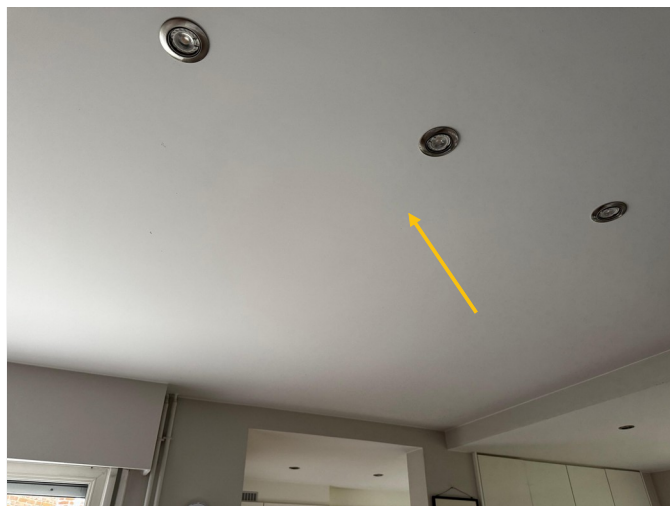
Informatie over een niet-asbestverdacht materiaal

PVC/hout/gipskartonplaat is niet asbestverdacht. Deskundige kan in dit standaard onderzoek geen uitspraak doen over achterliggende materialen. Destructief onderzoek is aangewezen bij renovatie of sloop om achterliggende lagen uit te sluiten op de aanwezigheid van asbest.

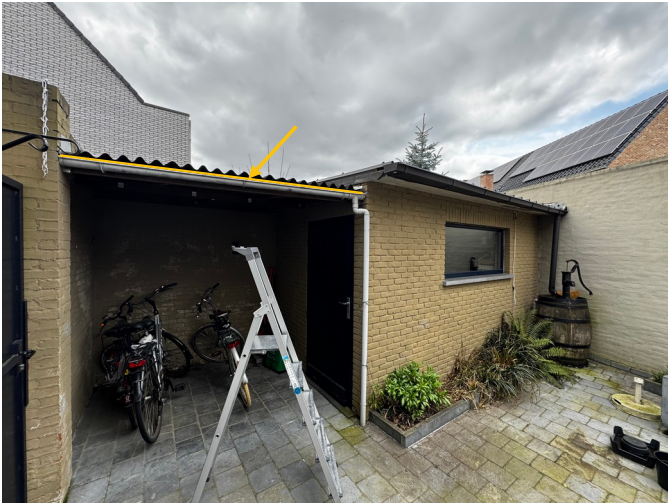
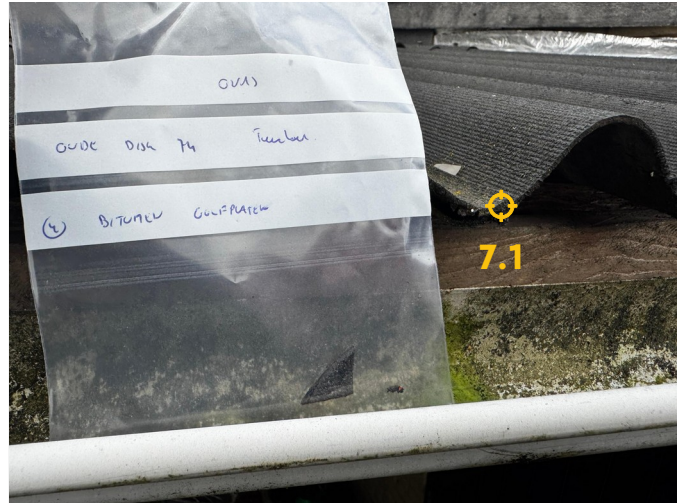
Fiche 7: Dak met bitumen golfplaten

Geen asbest

#	Type	Referentie	Resultaat
7.1	Puntmonster	4	Geen asbest

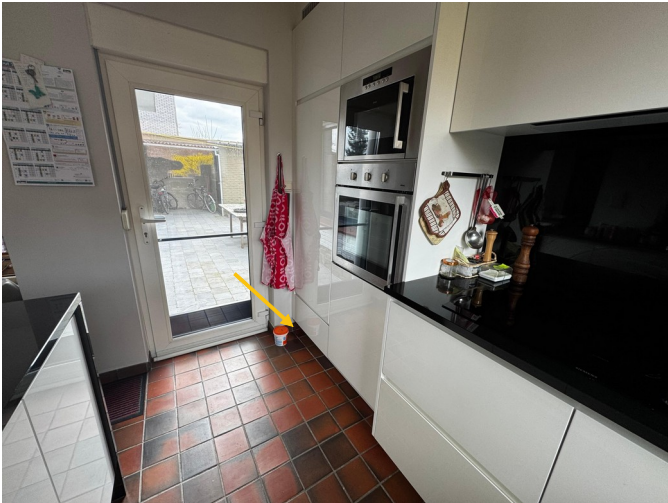
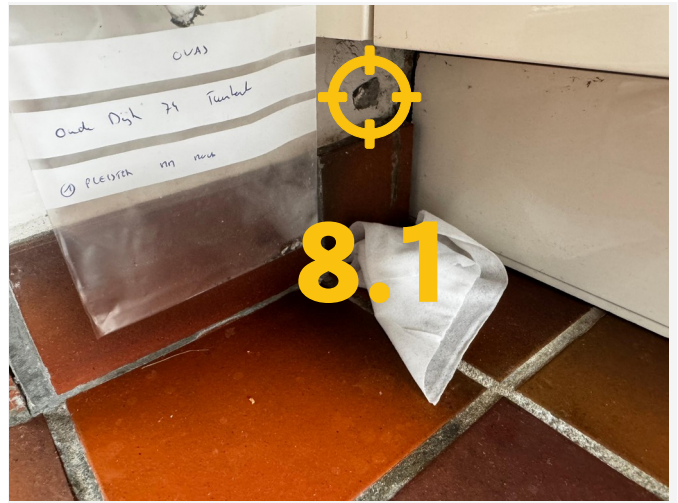
Fiche 8: Pleister wanden

Geen asbest

#	Type	Referentie	Resultaat
8.1	Mengmonster	1	Geen asbest

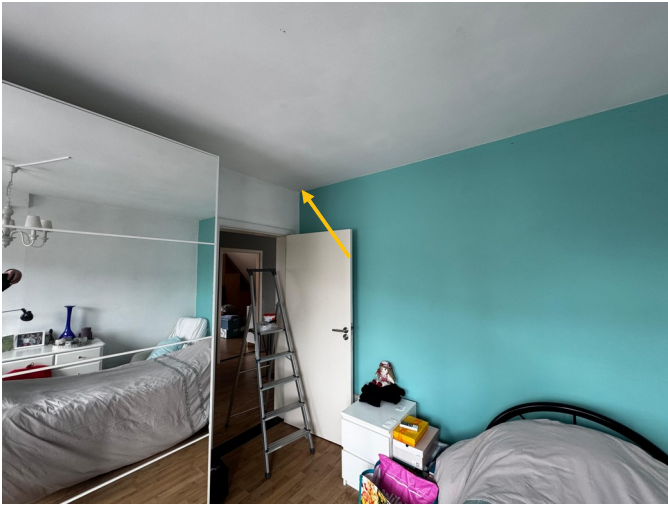
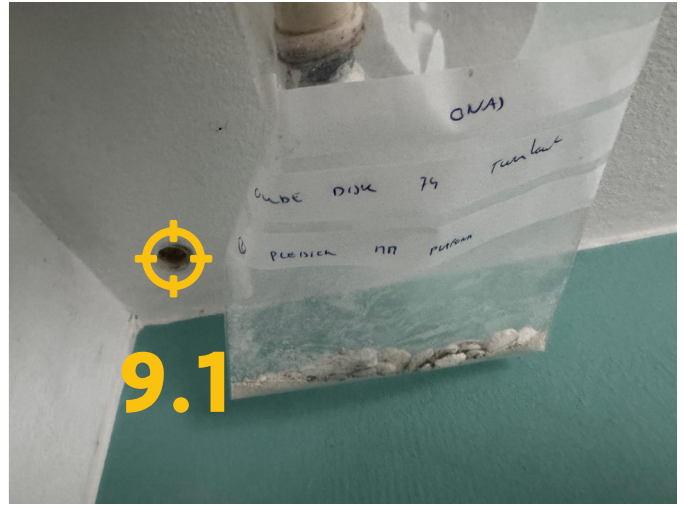
Fiche 9: Pleister plafonds

Geen asbest

#	Type	Referentie	Resultaat
9.1	Mengmonster	2	Geen asbest

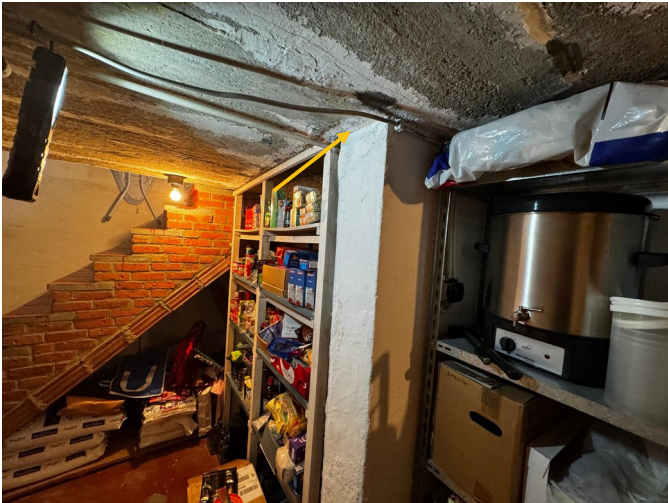
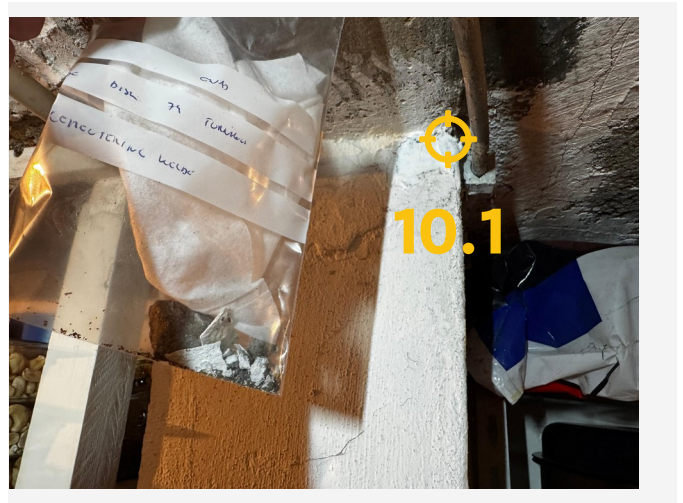
Fiche 10: Cementering binnen

Geen asbest

#	Type	Referentie	Resultaat
10.1	Mengmonster	3	Geen asbest
