# Asbestinventarisatetest

Krentzen 69, 2250 Olen

Attestnummer : 20260826-000188.000

Uitgegeven op : 26.08.2026

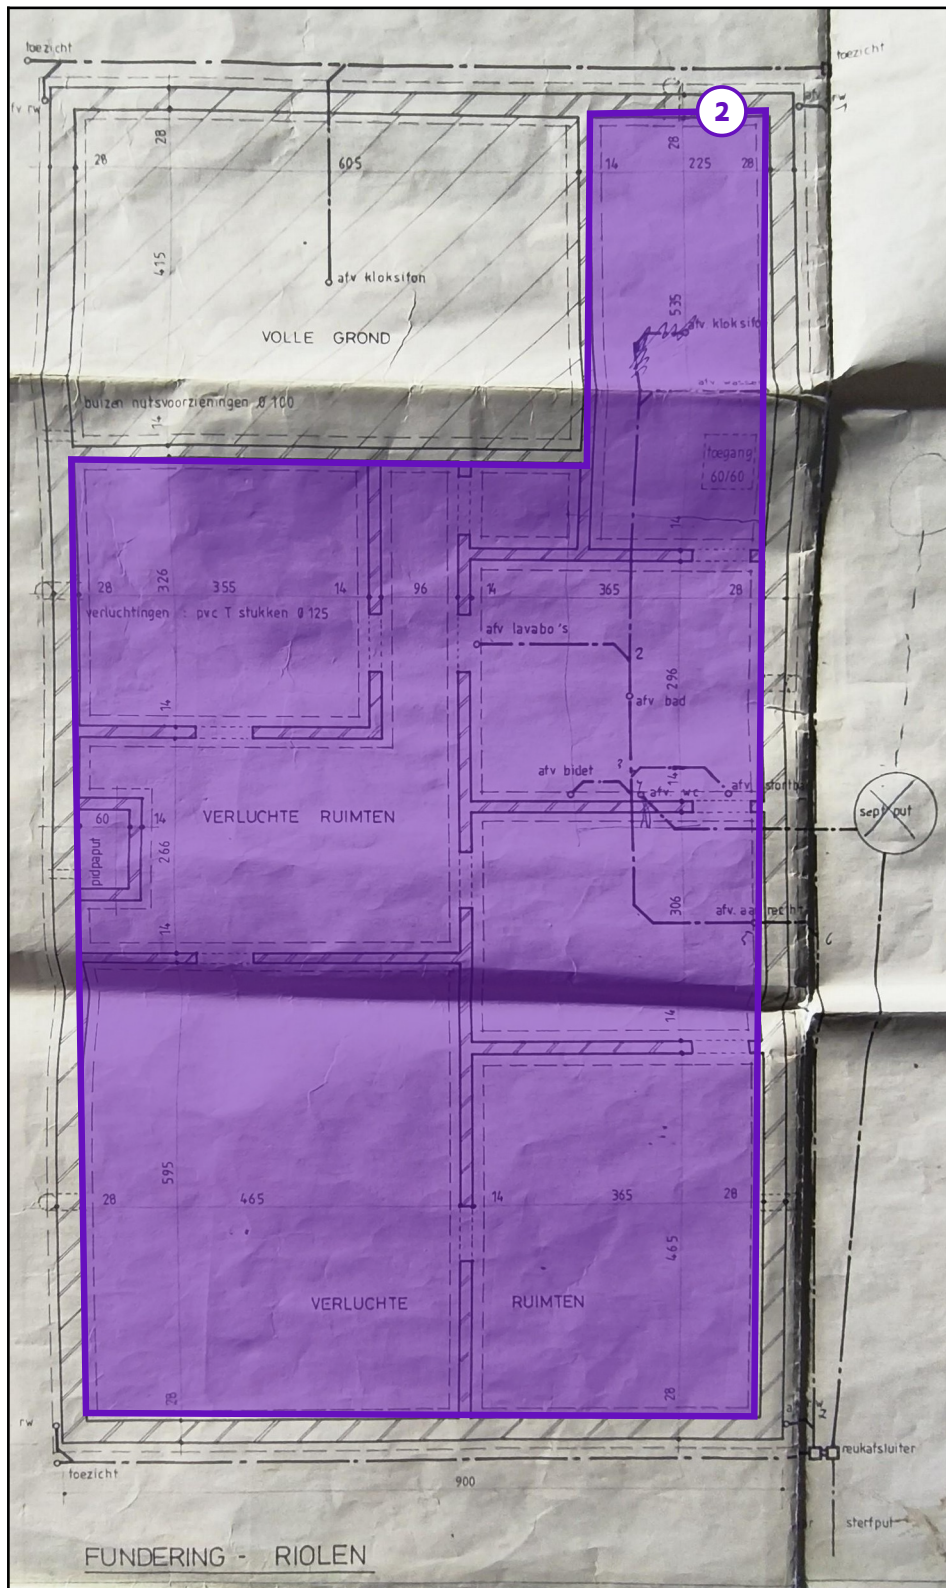
## Plan 1.1: Grondplan kruipkelder

| 2. Kruipruimte | Beperking | - |

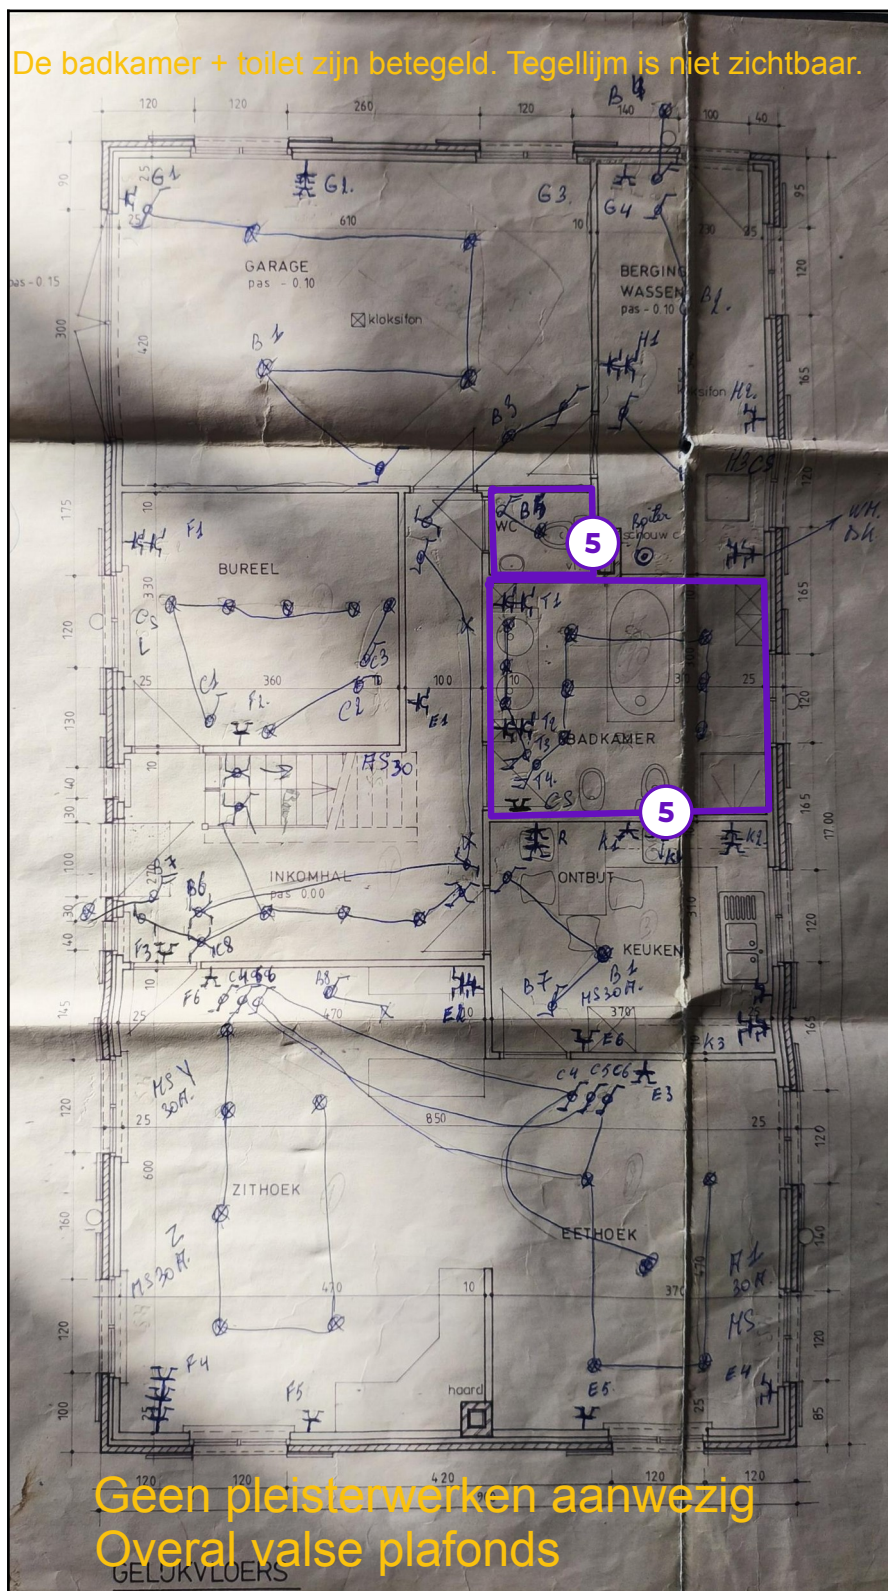
## Plan 1.2: Grondplan GLV

De badkamer + toilet zijn betegeld. Tegellijn is niet zichtbaar.

Geen pleisterwerken aanwezig  
Overal valse plafonds

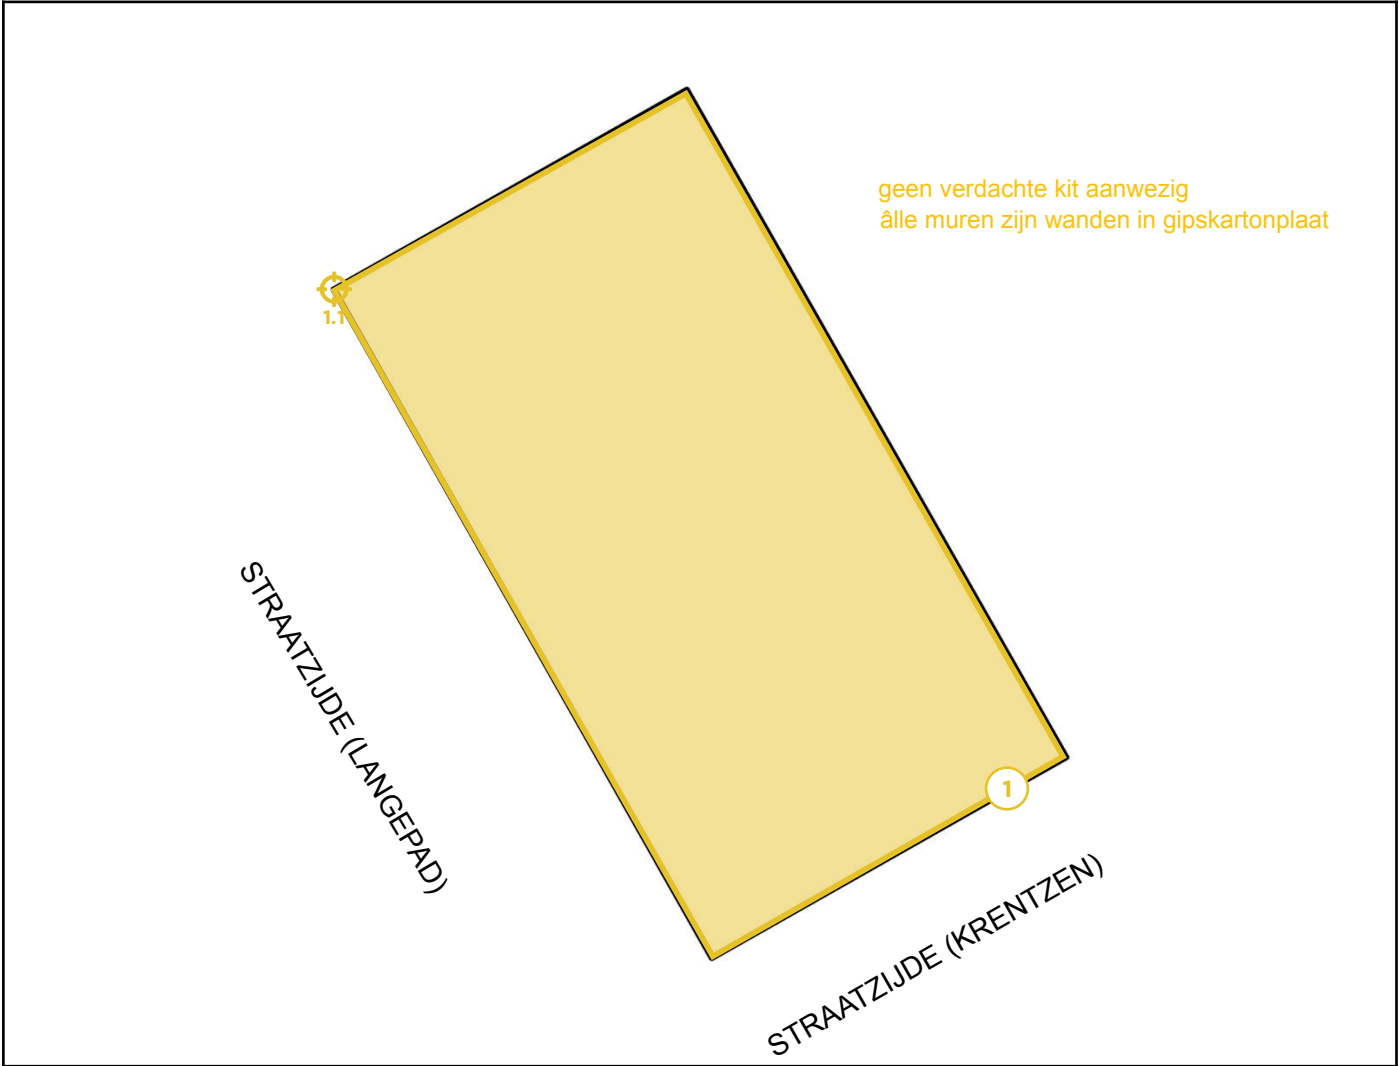
# Plan 1.4: Woning plan

| Beschrijving | Type | Actie |
|---|---|---|
| 1. Onderdak woning (staalname) | Asbestmateriaal | Zorgvuldig beheren |

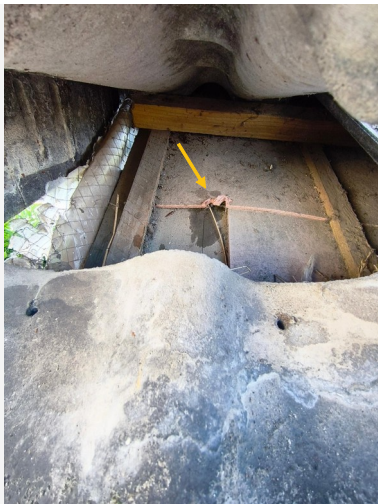
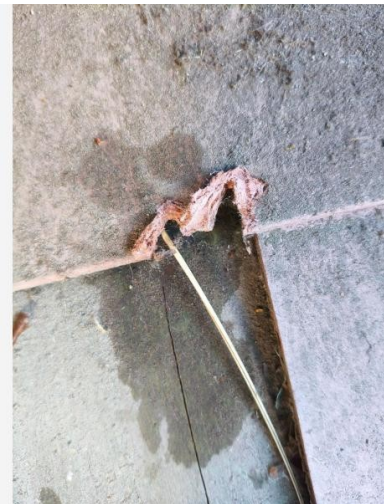
Overzichtsfoto

Detailfoto

Het asbestmateriaal valt onder de mijlpaal van 2040.

| Eindbeoordeling materiaalrisico | Zeer laag materiaalrisico en/of zeer lage kans op vezelvrijgave |
| Opmerking | Onderdakplaten zitten tussen de dakbedekking dakpannen en constructiebalken<br><br>De binnenzijde is afgewerkt met valse plafonds. |

| Gebondenheid | Categorie 1: hechtgebonden in oorsprong |
| Asbestsoort (vezeltype) | Alleen chrysotiel aanwezig |
| Asbestconcentratie | Laag (< 50%) |
| Afschermingsgraad van het gehele materiaal | Stootvaste afscherming of omkasting |
| Toestand van het materiaal | Licht beschadigd, licht verweerd. Intacte calciumsilicaatplaat of materiaal met categorie 3-gebondenheid |

| # | Type | Referentie | Resultaat |
|---|---|---|---|
| 1.1 | Puntmonster | 01 | Chrysotiel |

| Beschrijving | Onderdak woning (staalname) |

- Zorg voor een veilig beheer en verwijder dit asbestmateriaal wanneer het bij werken eenvoudig bereikbaar wordt. Controleer de toestand jaarlijks op wijzigingen.

(dak werker met 8u basisopleiding asbest) indien de platen eenvoudig te verwijderen zijn zonder kans op breken kan dit via doe-het-zelf of door werknemer(s) met opleidingsattest eenvoudige handelingen; Dek de zoldervloer af met plastic folie . Standaard dragen van de nodige wegwerp beschermingsmiddelen FFP 3 masker , handschoenen en tyvec CAT III type 5-6 , afspoelbaar schoeisel Verwijder de dakpannen. Fixeer het plaatmateriaal , de asbesthoudende platen één voor één en in hun geheel verwijderen. Niet gooien, niet breken. Verwijder onder verneveling of tussentijds voldoende bevochtigen tijdens de volledige duur van de werken. Dubbel verpakken in plastic folie , luchtdicht verpakken of plaats in container met asbestbag. Reinig Nadien de draagstructuur met vochtige doeken (+stofzuiger met absoluut filter kan niet gehuurd worden dus voor een particulier niet mogelijk .) Alle werknemer(s) moeten wel beschikken over een opleidingsattest eenvoudige handelingen 8u. Een vastgesteld asbesthoudend onderdak mag niet definitief

ingesloten worden, dit dient verplicht verwijderd te worden als het bij werken bereikbaar wordt. (vb bij vernieuwen van de dakbedekking onderdak mee verwijderen) Voor hechtgebonden toepassingen: Bij verwijdering door doe-het-zelf moet men dit afval dubbel en luchtdicht verpakt aandienen bij het gemeentelijk recyclagepark. Men raadpleegt best op voorhand de voorwaarden van het recyclagepark.

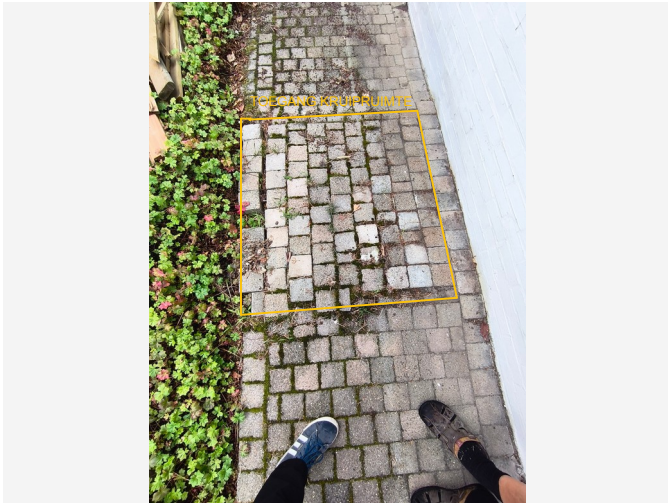
Situeringsfoto

**Reden:** de inspectieruimte is lager dan 1,5 m

**Uitleg van de asbestdeskundige:** In het inspectieprotocol behoort een ruimte lager dan 1,5 m niet tot het onderzoek.

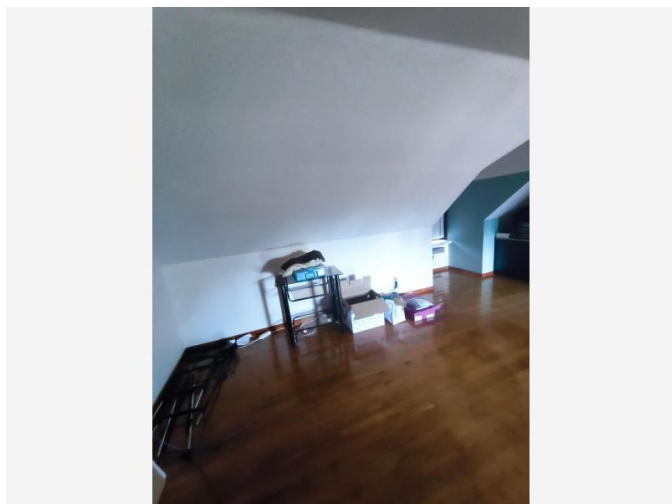
Situeringsfoto

Alle muren zijn uitgevoerd als/in gypoc (voorzet)wandmateriaal.

Het is niet duidelijk of er pleisterwerk of ander verdacht asbestmateriaal aanwezig is achter / op deze valse wanden, het is aangewezen om bijkomend onderzoek uit te voeren bij werken. Zonder destructieve handeling is het niet mogelijk om na te gaan of er asbesthoudende materialen aanwezig zijn achter de wand afwerking. Als bij sloop of renovatie blijkt dat er achter deze wanden nog pleisterwerk of asbest verdachte toepassingen aanwezig zijn, moet dit bemonsterd worden.

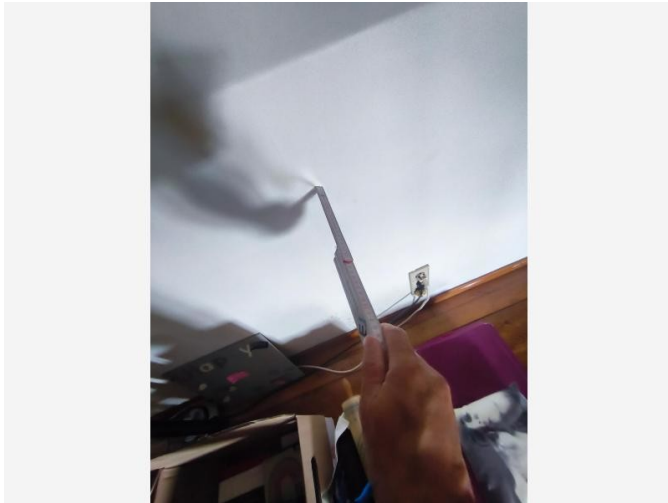
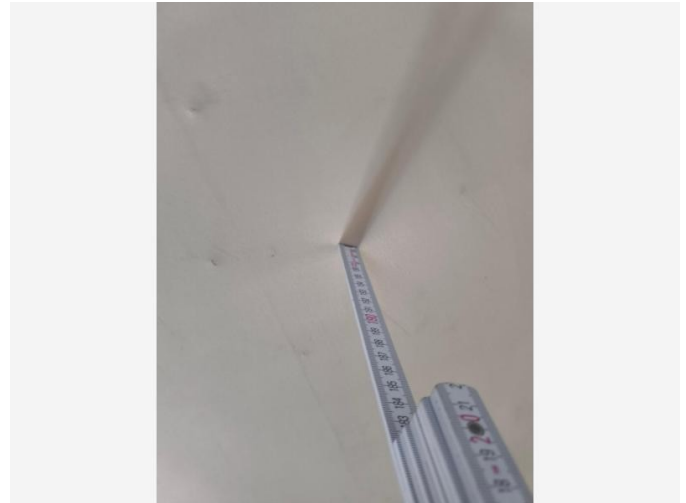
Alle plafonds afgewerkt met valse plafonds in gipskarton. Het is niet duidelijk of er pleisterwerk of ander verdacht asbestmateriaal aanwezig is achter / op deze valse plafonds, het is aangewezen om bijkomend onderzoek uit te voeren bij werken. Zonder destructieve handeling is het niet mogelijk om na te gaan of er asbesthoudende materialen aanwezig zijn achter de plafond afwerking. Als bij sloop of renovatie blijkt dat er achter deze plafonds nog pleisterwerk of asbest verdachte toepassingen aanwezig zijn, moet dit bemonsterd worden.

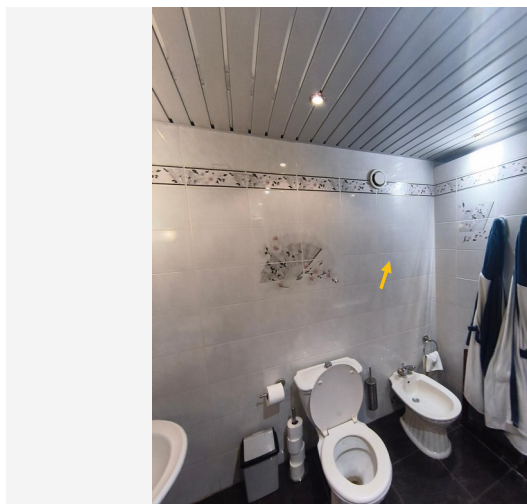
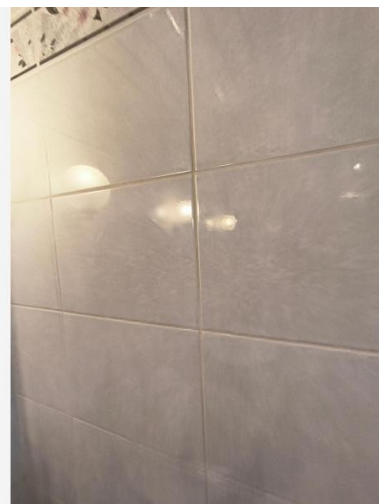
In het inspectieprotocol is een monsternamen van tegellijm verplicht om dit te identificeren als niet-asbesthoudend. Er waren geen facturen ter beschikking die bevestigen dat de tegels na 2001 waren geplaatst. Er waren geen bestaande beschadigingen aan de wandtegels om de lijm voldoende te kunnen inspecteren. Om dit af te toetsen is het aangewezen om bij eventuele renovatiewerken aan de tegels verder onderzoek/staalname te laten uitvoeren ter controle.

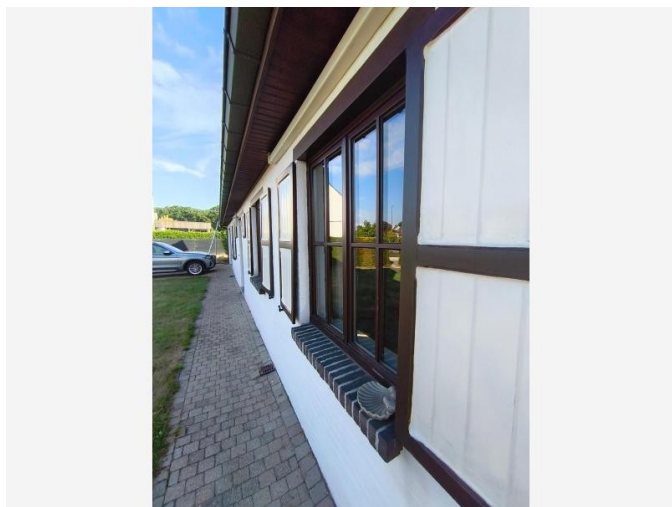
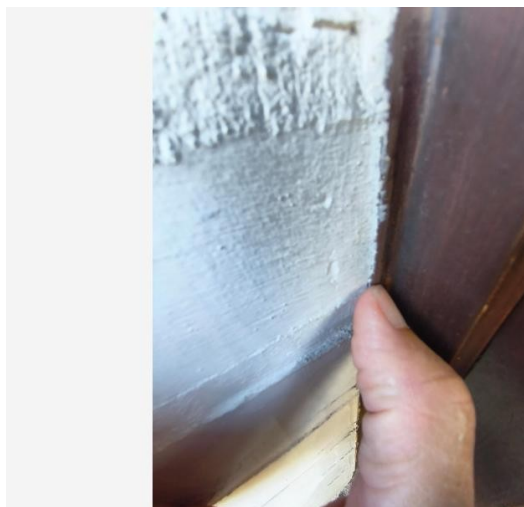
### Fiche 6: Kit niet verdacht (visueel vastgesteld)

| Beschrijving | Notitie | Terug te vinden op plannen |
|---|---|---|
| Fiche 6: Kit niet verdacht (visueel vastgesteld) | De gebruikte siliconen kit is niet asbestverdacht | Plan 1.4: Woning plan |

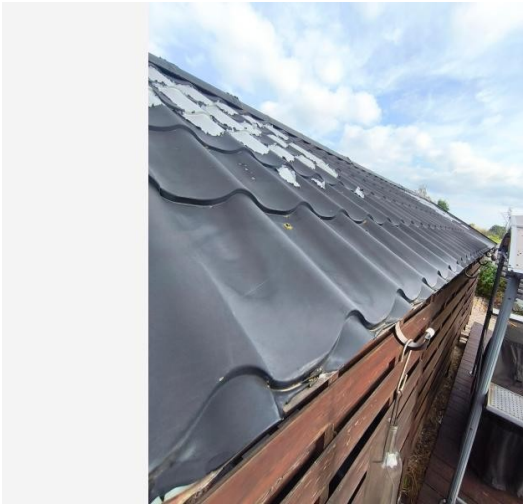
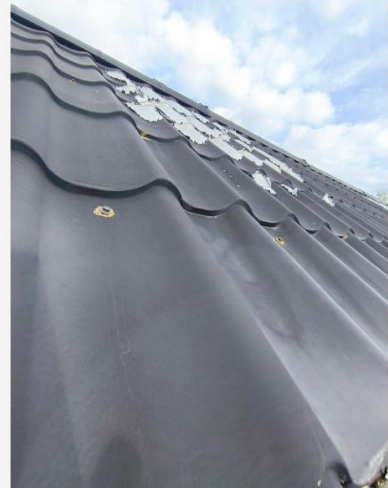
## Fiche 7: Dakbedekking carport + paardenstal: niet verdacht.

| Beschrijving | Notitie | Terug te vinden op plannen |
|---|---|---|
| Fiche 7: Dakbedekking carport + paardenstal: niet verdacht. | De dakbedekking van de carport en de paardenstal werd gecontroleerd. Deze dakbedekkingen bestaan uit staalplaat en bevatten geen asbest verdachte materialen. | Plan 2.1: Carport plan<br>Plan 3.1: Paardenstalling plan |

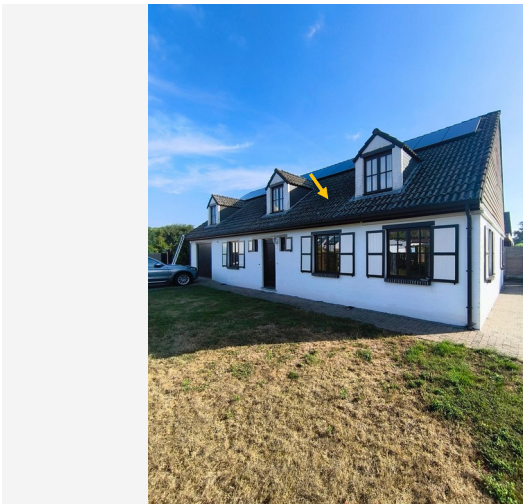
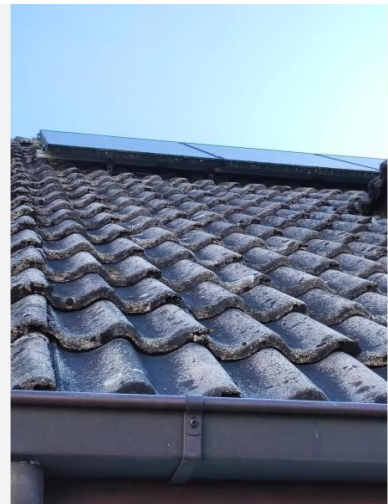
## Fiche 8: Dakbedekking woning niet verdacht

| Beschrijving | Notitie | Terug te vinden op plannen |
|---|---|---|
| Fiche 8: Dakbedekking woning niet verdacht | De dakbedekking van de woning werd gecontroleerd. Deze bestaat uit dakpannen en bevat geen asbest verdachte materialen. | - |

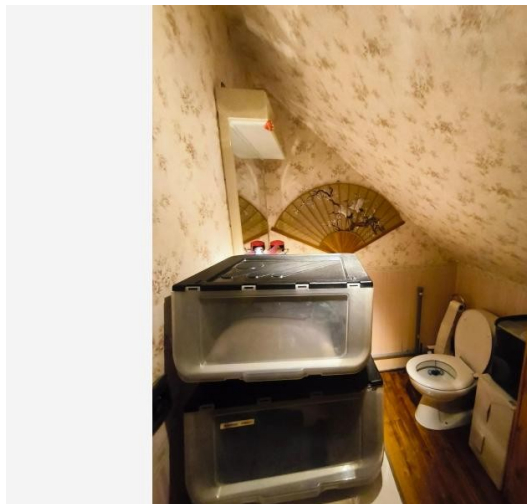
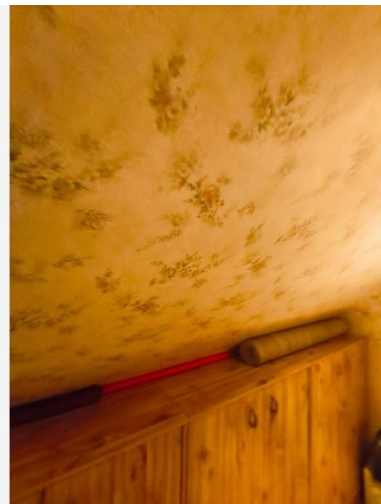
### Fiche 12: Pleisterwerk (niet aanwezig)

| Beschrijving | Notitie | Terug te vinden op plannen |
|---|---|---|
| Fiche 12: Pleisterwerk (niet aanwezig) | Er is geen pleisterwerk aanwezig in het inspectiegebied. Alle muren zijn uitgevoerd als/in gyproc (voorzet)wandmateriaal. | Plan 1.2: Grondplan GLV<br>Plan 1.3: Grondplan V+1 |
