# Asbestinventarisatetest

Graatakker 133/8, 2300 Turnhout

Attestnummer : 20260729-000213.000

**Asbestveilig** (maar mogelijk niet asbestvrij)

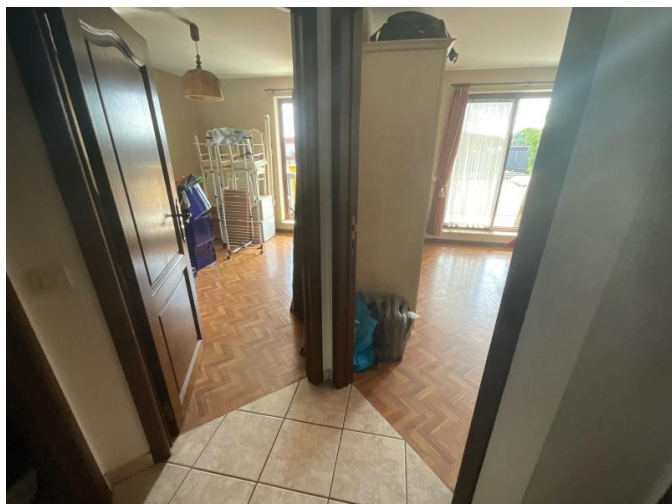
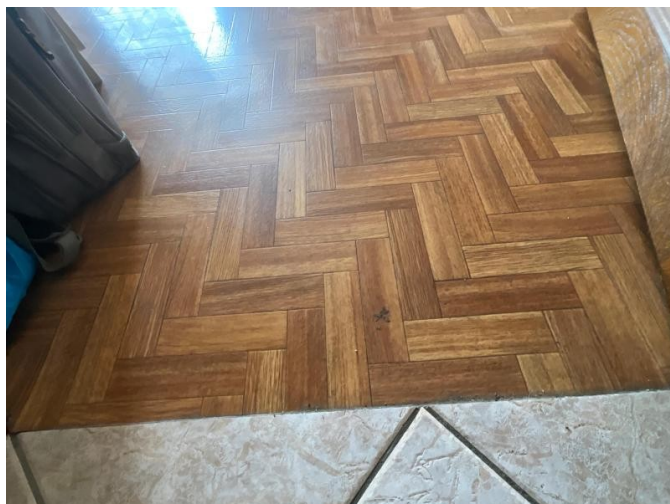
## Fiche 1: Vinylvloer niet verdacht

Volgens expertise kunnen we deze vinyl als niet asbest verdacht beschouwen (soepel en flexibel van structuur.) (onderkant met jute/koord) Het is niet gekend wat eronder bevindt extra controle aangewezen bij vloer werken.

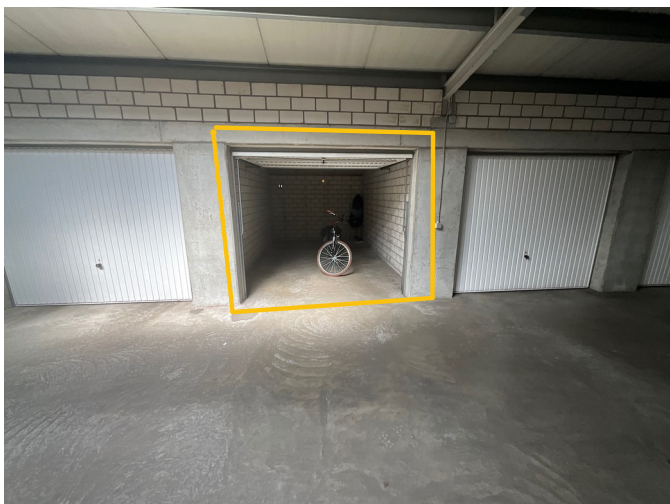
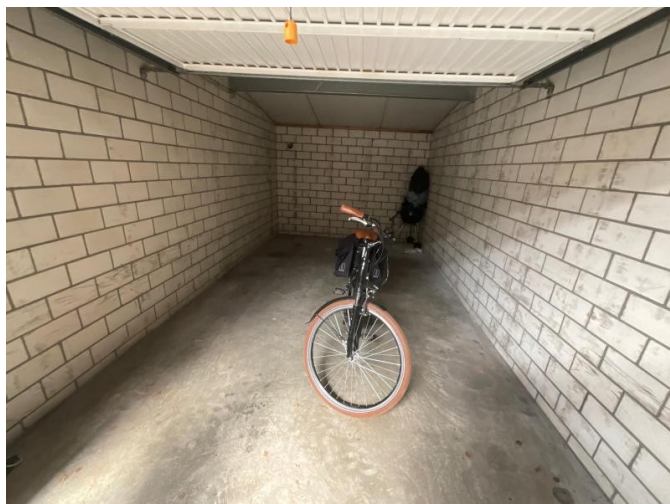
Er werden geen asbestverdachte materialen aangetroffen.

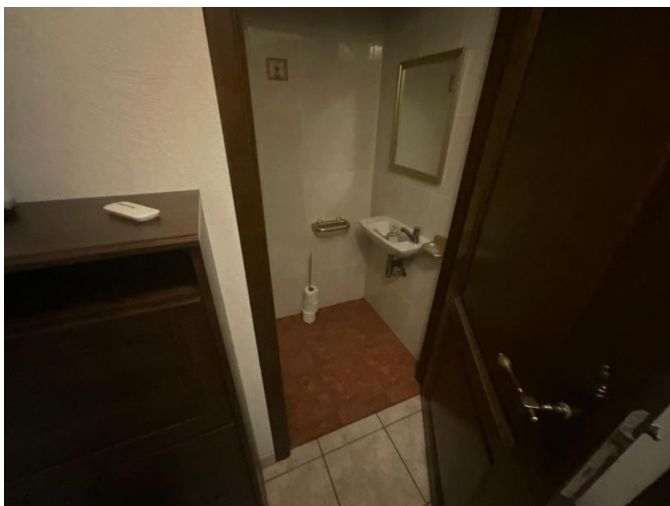
In het inspectieprotocol is een monsternamen van tegellijm verplicht om dit te identificeren als niet-asbesthoudend. Er waren geen facturen ter beschikking die bevestigen dat de tegels na 2001 waren geplaatst. Er waren geen bestaande beschadigingen aan de wandtegels om de lijm voldoende te kunnen inspecteren. Om dit af te toetsen is het aangewezen om bij eventuele renovatiewerken aan de tegels verder onderzoek/staalname te laten uitvoeren ter controle.

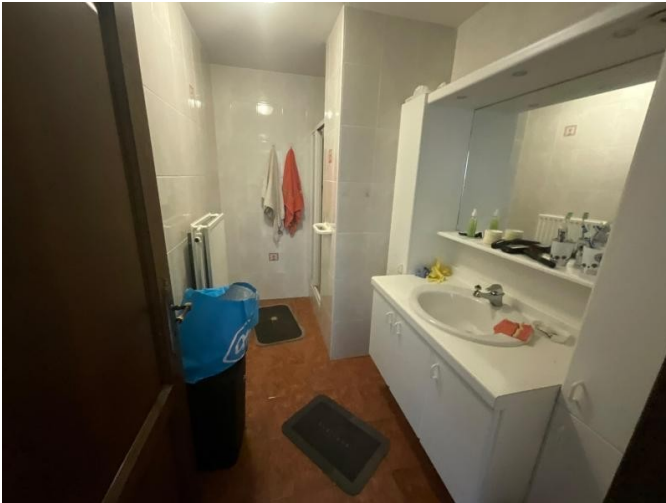
In het inspectieprotocol is een monsternamen van tegellijm verplicht om dit te identificeren als niet-asbesthoudend. Er waren geen facturen ter beschikking die bevestigen dat de tegels na 2001 waren geplaatst. Er waren geen bestaande beschadigingen aan de wandtegels om de lijm voldoende te kunnen inspecteren. Om dit af te toetsen is het aangewezen om bij eventuele renovatiewerken aan de tegels verder onderzoek/staalname te laten uitvoeren ter controle.

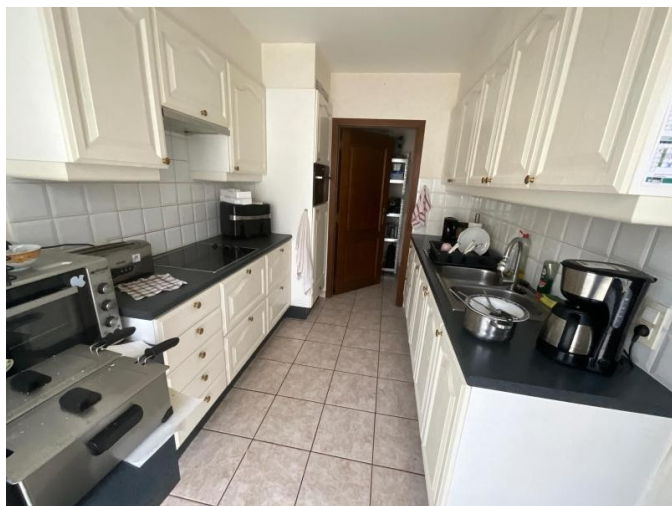
In het inspectieprotocol is een monsternamen van tegellijm verplicht om dit te identificeren als niet-asbesthoudend. Er waren geen facturen ter beschikking die bevestigen dat de tegels na 2001 waren geplaatst. Er waren geen bestaande beschadigingen aan de wandtegels om de lijm voldoende te kunnen inspecteren. Om dit af te toetsen is het aangewezen om bij eventuele renovatiewerken aan de tegels verder onderzoek/staalname te laten uitvoeren ter controle.

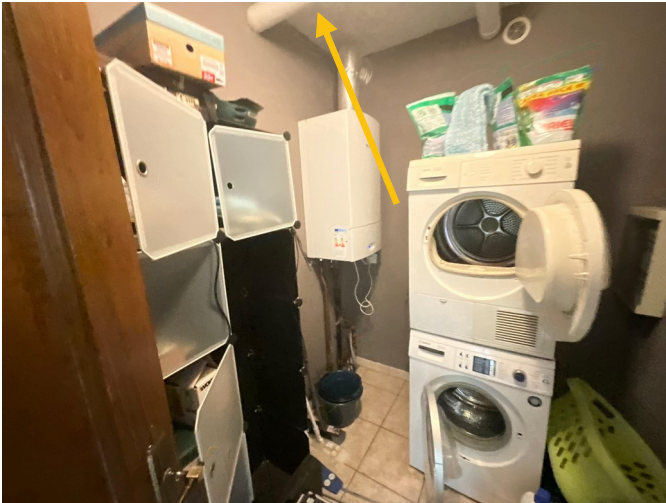
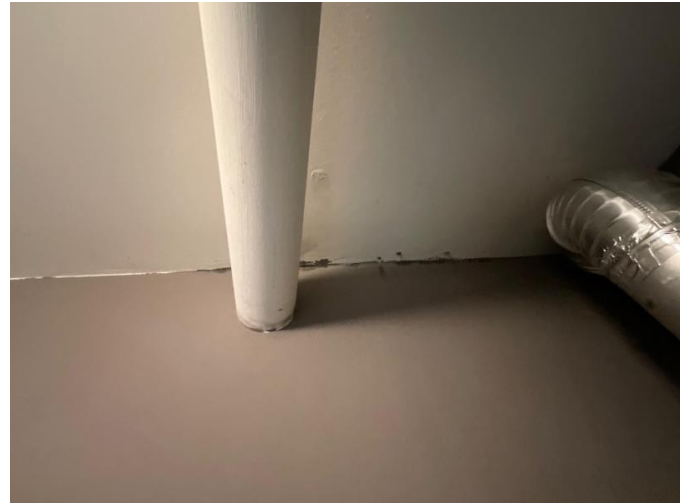
## Fiche 6: Plafondpleister

Geen asbest

| # | Type | Referentie | Resultaat |
|---|---|---|---|
| 6.1 | Mengmonster | 2 | Geen asbest |

| Opmerking | <p>Volgens het inspectieprotocol is een monstername van het pleisterwerk verplicht om dit te identificeren als niet-asbesthoudend.</p> <p>Locatie staalnames: individuele ruimte: slaapkamer / natte ruimte: badkamer/ stookplaats / traphal: nvt = gemeenschappelijk</p> <p>De vermelde oppervlaktes en volumes betreffen een beredeneerde schatting. Er worden geen rechten verleend aan deze oppervlaktes/volumes. De dikte is een schatting die voorkomt uit de monsterplaatsen en is daarom niet altijd representatief.</p> |

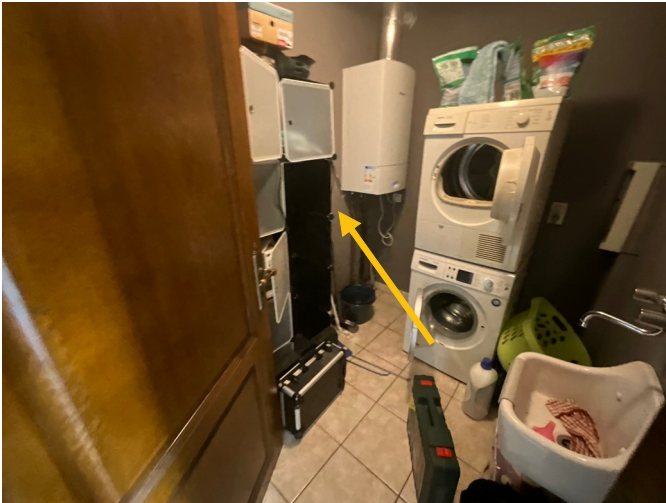
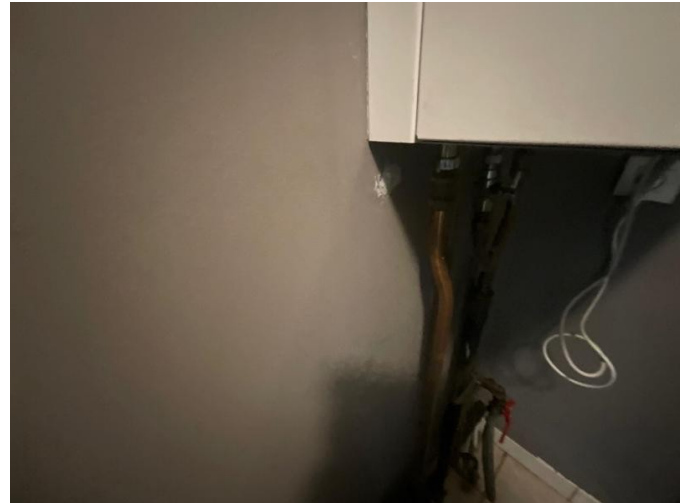
## Fiche 7: Muurpleister

Geen asbest

| # | Type | Referentie | Resultaat |
|---|---|---|---|
| 7.1 | Mengmonster | 1 | Geen asbest |

| Opmerking | <p>Volgens het inspectieprotocol is een monstername van het pleisterwerk verplicht om dit te identificeren als niet-asbesthoudend.</p> <p>Locatie staalnames: individuele ruimte: slaapkamer/ natte ruimte: keuken/ stookplaats / traphal: nvt = gemeenschappelijk</p> <p>De vermelde oppervlaktes en volumes betreffen een beredeneerde schatting. Er worden geen rechten verleend aan deze oppervlaktes/volumes. De dikte is een schatting die voorkomt uit de monsterplaatsen en is daarom niet altijd representatief.</p> |

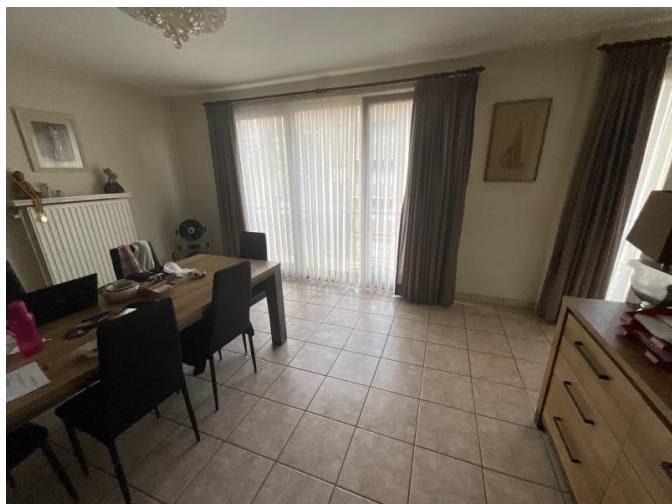
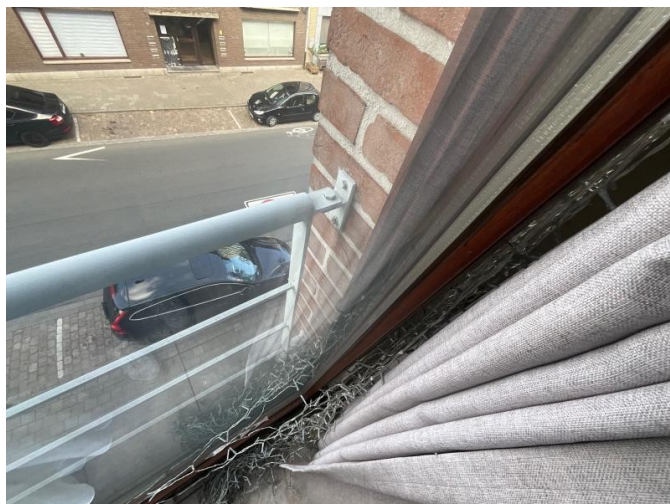
### Fiche 8: Kit niet verdacht (visueel vastgesteld)

| Beschrijving | Notitie | Terug te vinden op plannen |
|---|---|---|
| Fiche 8: Kit niet verdacht (visueel vastgesteld) | De gebruikte siliconen kit is niet asbestverdacht | Plan 1.3: Grondplan |

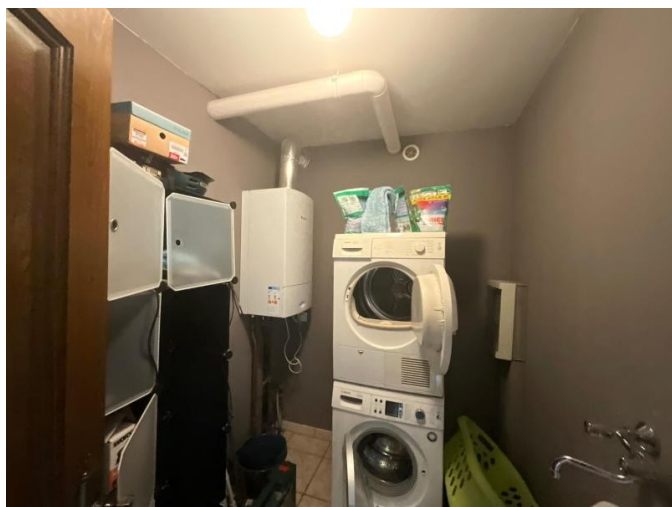
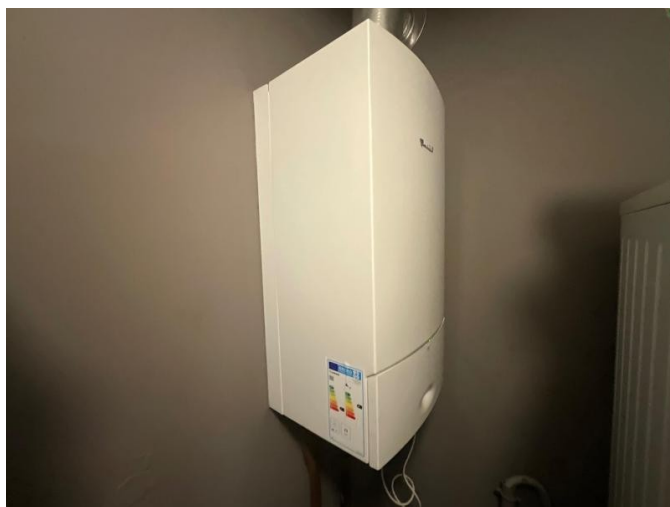
### Fiche 9: CV Ketel niet verdacht

| Beschrijving | Notitie | Terug te vinden op plannen |
|---|---|---|
| Fiche 9: CV Ketel niet verdacht | De CV ketel werd gecontroleerd( bwj ) en is niet asbest verdacht geen risico bouwjaar. | Plan 1.3: Grondplan |
