# Asbestinventarisatetest

Onderwijslaan 12, 3590 Diepenbeek

Attestnummer : 20260330-000124.000

Uitgegeven op : 30.03.2026

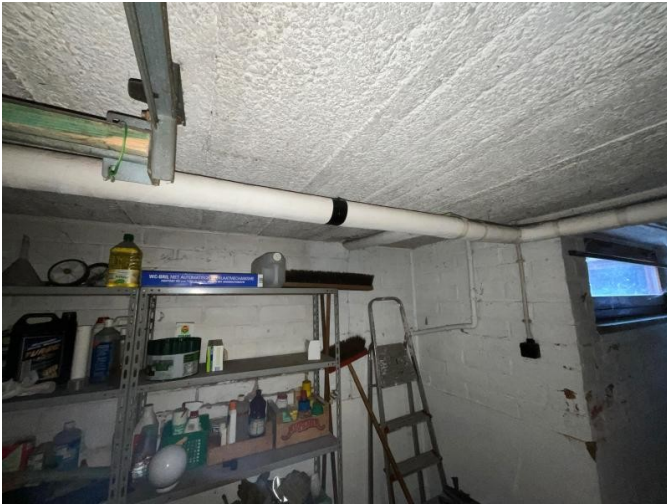
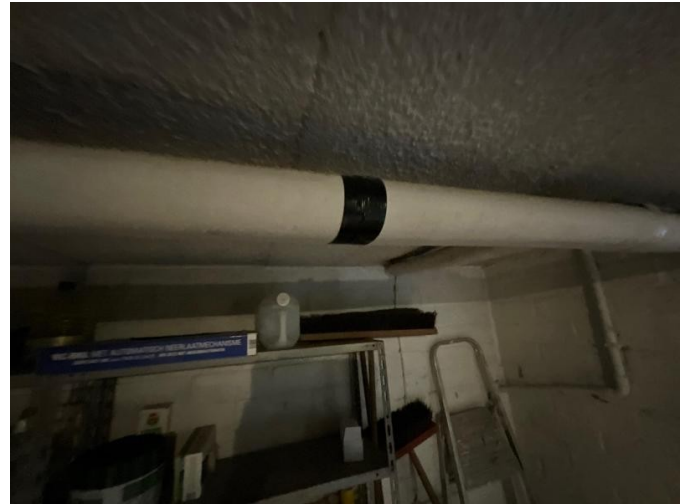
Eindbeoordeling materiaalrisico	Verhoogd materiaalrisico en/of verhoogde kans op vezelvrijgave
---------------------------------	--

Gebondenheid	Categorie 2: niet-hechtgebonden met matrix
Asbestsoort (vezeltype)	Amfibool aanwezig, uitgezonderd crocidoliet
Asbestconcentratie	Hoog ( $\geq 50\%$ )
Afschermingsgraad van het gehele materiaal	Geheel of deels vrij aan de buitenlucht, maar geen contact met binnenlucht
Toestand van het materiaal	Licht beschadigd, licht verweerd. Intacte calciumsilicaatplaat of materiaal met categorie 3-gebondenheid

#	Type	Referentie	Resultaat
1.1	Mengmonster	mm01	Chrysotiel, Amosiet
1.2	Mengmonster	mm02	Chrysotiel, Amosiet

Beschrijving	Leidingisolatie (gips)
Omgeving	Binnen
Primaire drager	HVAC infrastructuur en uitrusting
Asbestmateriaal	In-situ afwerkingslagen - Thermische isolatie
Bindmiddel van asbestmateriaal	Gips - kalk
Gebondenheid op basis van bindmiddel	Niet-hechtgebonden
Hoeveelheid (lengte - omtrek - dikte - aantal)	<ul style="list-style-type: none"><li>• 18,00 m - 30,00 cm - 1,00 cm - 1 stuk</li></ul>
Totaal volume	0,054 m <sup>3</sup>
Eenvoudig bereikbaar	Ja
Bevestigingswijze	<ul style="list-style-type: none"><li>• Verlijmd, ingegoten, versmeerd</li></ul>
Identificatiemethode	Een monstername door de asbestdeskundige met laboanalyse door een asbestlabo.
Destructieve handeling voor identificatie	Nee
Opmerking	De hoeveelheid is een zo nauwkeurig mogelijke opmeting. Hieraan kunnen evenwel geen rechten worden ontleend. Rechte stukken en bochten worden waar mogelijk apart bemonsterd.

Het asbestmateriaal valt onder de mijlpaal van 2034.

Verwijderen

- Scherm in afwachting van verwijdering het asbestmateriaal af van luchtstromingen en verstoring: bijvoorbeeld door het te verpakken, te fixeren, af te dekken, signalisatie - afbakening aan te brengen, ...

- Hermetische zone (erkend asbestverwijderaars)  
Deze toepassing kan enkel door een erkende asbestverwijderaars via de methodiek van hermetische zone verwijderd worden omdat verwijdering via de methodiek van eenvoudige handelingen en/of couveusezakmethode niet mogelijk is; en er automatisch een verhoogd risico op vrijgave van asbestvezels (max. concentratie 0,01 vezels/cm - CODEX Art. VI.3-54) ontstaat. (Bron: CODEX - Art. VI.3-61.- par 1.)

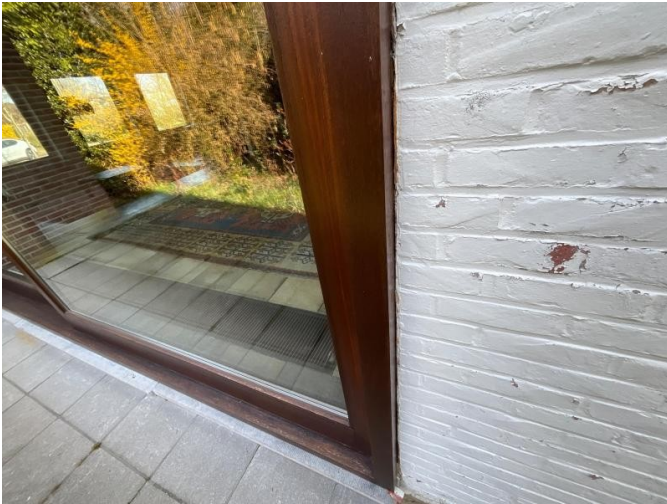
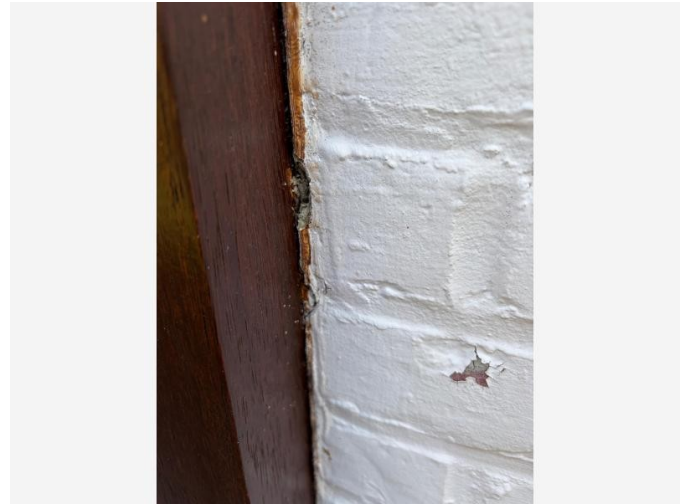
Eindbeoordeling materiaalrisico	Verhoogd materiaalrisico en/of verhoogde kans op vezelvrijgave
---------------------------------	--

Gebondenheid	Categorie 1: hechtgebonden in oorsprong
Asbestsoort (vezeltype)	Alleen chrysotiel aanwezig
Asbestconcentratie	Laag (< 50%)
Afschermingsgraad van het gehele materiaal	Geheel of deels vrij aan de buitenlucht, maar geen contact met binnenlucht
Toestand van het materiaal	Matig beschadigd, matig verweerd

#	Type	Referentie	Resultaat
2.1	Puntmonster	pm02	Chrysotiel

Beschrijving	Mastiek muur/profiel
Omgeving	Binnen
Primaire drager	Wandopening verticaal (raam, deur, ...)
Asbestmateriaal	In-situ afwerkingslagen - Pasta, stopverf, voegsel, stopsel, vulsel, mastiek, katten, ...
Bindmiddel van asbestmateriaal	Kitten, mastiek, pasta
Gebondenheid op basis van bindmiddel	Hecht
Hoeveelheid (gewicht - aantal)	<ul style="list-style-type: none"><li>• 25,00 kg - 1 stuk</li></ul>
Totaal gewicht	25,00 kg
Eenvoudig bereikbaar	Ja
Bevestigingswijze	<ul style="list-style-type: none"><li>• Verlijmd, ingegoten, versmeerd</li></ul>
Identificatiemethode	Een monstername door de asbestdeskundige met laboanalyse door een asbestlabo.
Destructieve handeling voor identificatie	Nee
Opmerking	De hoeveelheid is een zo nauwkeurig mogelijke opmeting. Hieraan kunnen evenwel geen rechten worden ontleend.

Het asbestmateriaal valt onder de mijlpaal van 2040.

Verwijderen

- Zorg voor een veilig beheer. Vermijd het beschadigen van het asbestmateriaal. Controleer de toestand jaarlijks op wijzigingen.

- Eenvoudige handelingen: mag via doe-het-zelf of door werknemer(s) met opleidingsattest eenvoudige handelingen  
Deze toepassing kan door een aannemer die over een opleidingsattest eenvoudige handelingen beschikt of door een particulier (doe-het-zelf), verwijderd worden indien er geen verhoogd risico op vrijgave van asbestvezels (max. concentratie 0,01 vezels/cm<sup>3</sup> - CODEX Art. VI.3-54) ontstaat en de toepassing voorafgaand wordt gefixeerd/bevochtigd; de individuele elementen zonder machinale werktuigen (boormachine, slijpschijf, hogedrukreiniger,...) en zonder breken of gooien een voor een losgemaakt worden; en ten slotte dubbel en luchtdicht verpakt weggevoerd worden naar een erkend afvalpunt (recyclagepark).

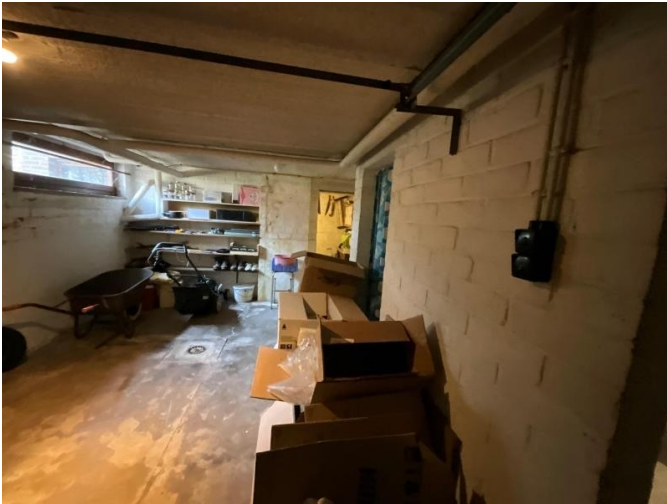
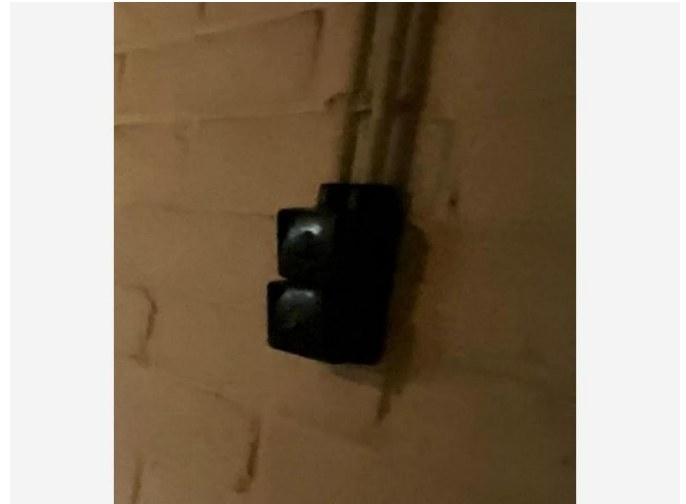
Verhoogd materiaalrisico en/of verhoogde kans op vezelvrijgave

<b>Gebondenheid</b>	Categorie 1: hechtgebonden in oorsprong
<b>Asbestsoort (vezeltype)</b>	Crocidoliet aanwezig
<b>Asbestconcentratie</b>	Laag (< 50%)
<b>Afschermingsgraad van het gehele materiaal</b>	Geheel of deels vrij aan de binnenlucht, maar geen contact met binnenluchtstromen
<b>Toestand van het materiaal</b>	Licht beschadigd, licht verweerd. Intacte calciumsilicaatplaat of materiaal met categorie 3-gebondenheid

Beschrijving	Bakeliet schakelaars/stopcontacten
Omgeving	Binnen
Primaire drager	Communicatie en elektrische infrastructuur en uitrusting
Asbestmateriaal	Plaat, paneel, tablet - Type Bakeliet
Bindmiddel van asbestmateriaal	Kunststof of -hars
Gebondenheid op basis van bindmiddel	Hecht
Hoeveelheid (oppervlakte - dikte - aantal)	<ul style="list-style-type: none"> <li>• 0,10 m<sup>2</sup> - 1,00 cm - 1 stuk</li> </ul>
Totaal volume	0,001 m <sup>3</sup>
Eenvoudig bereikbaar	Ja
Bevestigingswijze	<ul style="list-style-type: none"> <li>• Geschroefd</li> </ul>
Identificatiemethode	<p>De asbestdeskundige beoordeelt het materiaal als asbestverdacht en dus asbesthoudend, en dit zonder monstername.</p> <p>Motivatie: De monstername brengt andere schade aan dan schade die inherent is aan de monstername.</p>
Destructieve handeling voor identificatie	Nee
Opmerking	De hoeveelheid is een zo nauwkeurig mogelijke opmeting. Hieraan kunnen evenwel geen rechten worden ontleend. Monstername niet uitgevoerd wegens risico op beschadiging van een elektrisch component en mogelijke blootstelling aan spanning of storingen in de elektrische installatie.

Het asbestmateriaal valt onder de mijlpaal van 2040.

Verwijderen

- Zorg voor een veilig beheer. Vermijd het beschadigen van het asbestmateriaal. Controleer de toestand jaarlijks op wijzigingen.
- Voer bijkomende staalname(s) uit.

- Eenvoudige handelingen: mag via doe-het-zelf of door werknemer(s) met opleidingsattest eenvoudige handelingen  
Deze toepassing kan door een aannemer die over een opleidingsattest eenvoudige handelingen beschikt of door een particulier (doe-het-zelf), verwijderd worden indien er geen verhoogd risico op vrijgave van asbestvezels (max. concentratie 0,01 vezels/cm<sup>3</sup> - CODEX Art. VI.3-54) ontstaat en de toepassing voorafgaand wordt gefixeerd/bevochtigd; de individuele elementen zonder machinale werktuigen (boormachine, slijpschijf, hogedrukreiniger,...) en zonder breken of gooien een voor een losgemaakt worden; en ten slotte dubbel en luchtdicht verpakt weggevoerd worden naar een erkend afvalpunt (recyclagepark).

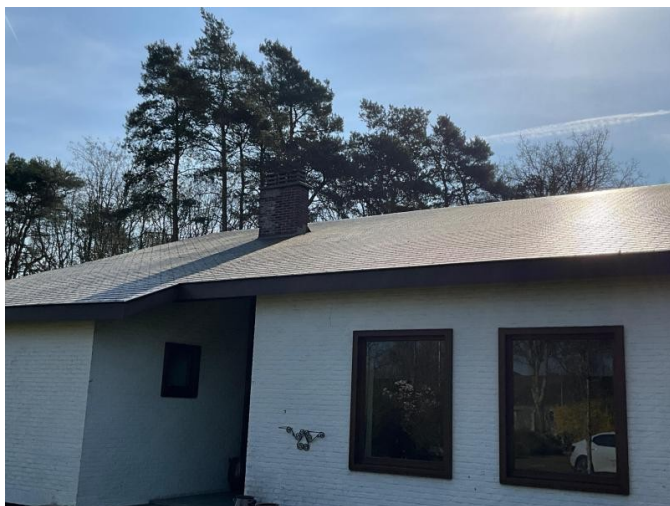
*Situeringfoto*

**Reden:** Het te onderzoeken materiaal situeert zich hoger dan 3,50 m te rekenen vanaf een veilige ondergrond

**Uitleg van de asbestdeskundige:** De schouw bevat binnenin mogelijk een asbestcement rookgaskanaal. Laat dit onderzoeken bij eventuele werken.

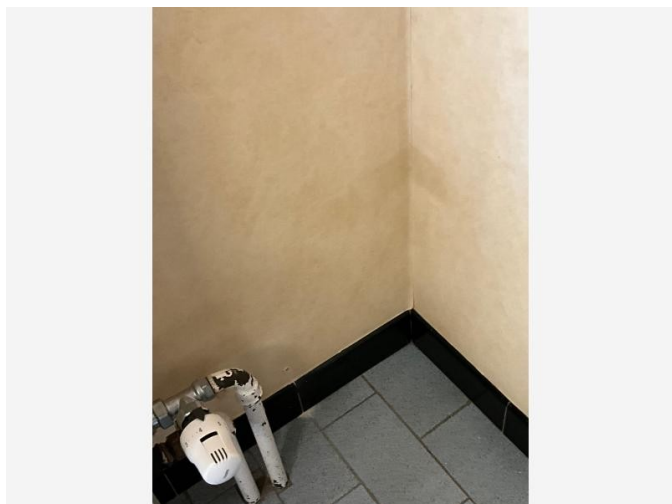
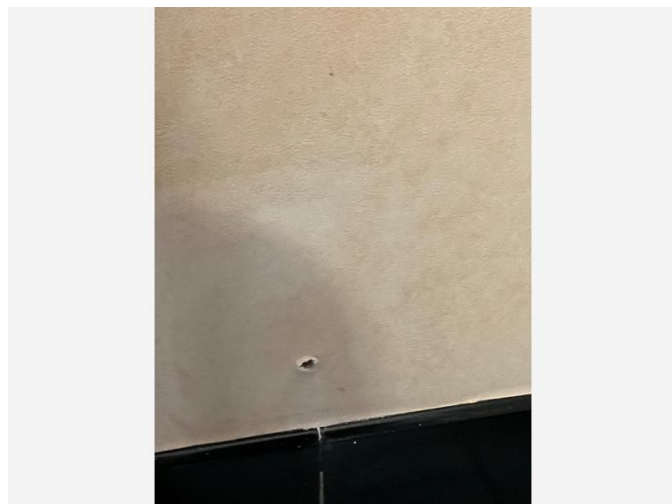
## Fiche 8: Pleisterwerk wanden

Geen asbest

#	Type	Referentie	Resultaat
8.1	Mengmonster	mm03	Geen asbest

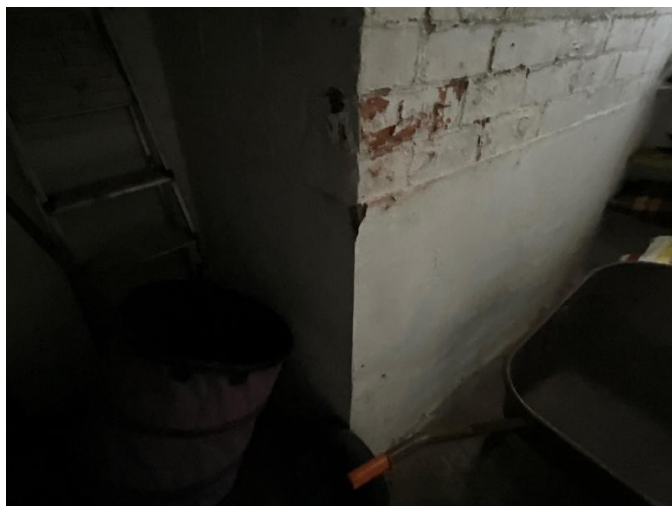
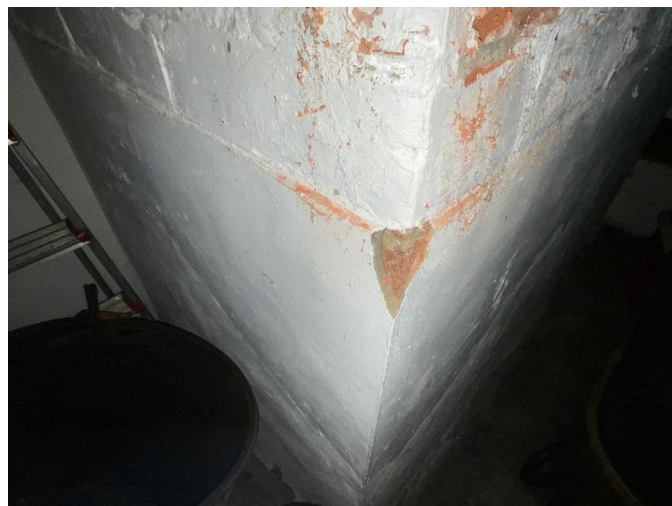
Geen asbest

#	Type	Referentie	Resultaat
9.1	Mengmonster	mm05	Geen asbest

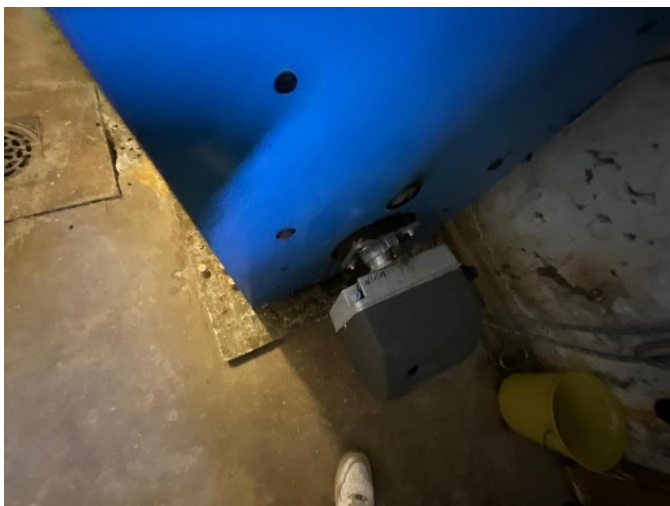
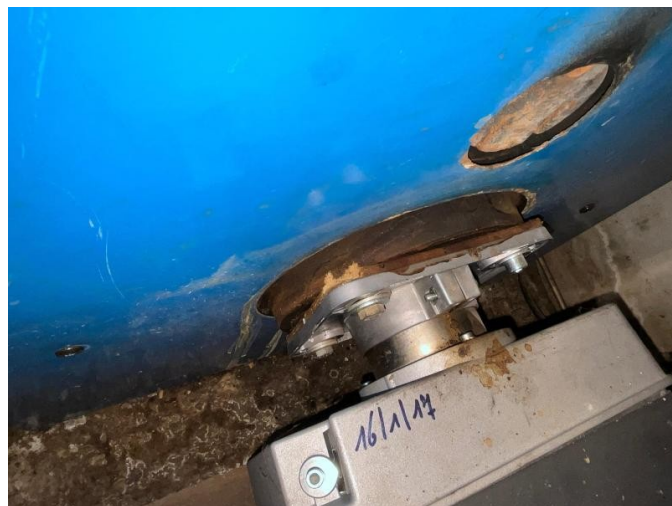
## Fiche 10: Pakking CV-ketel

Geen asbest

#	Type	Referentie	Resultaat
10.1	Puntmonster	pm01	Geen asbest

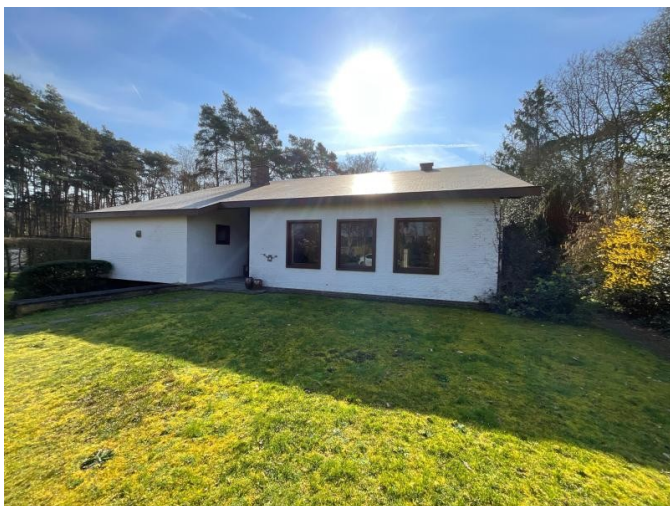
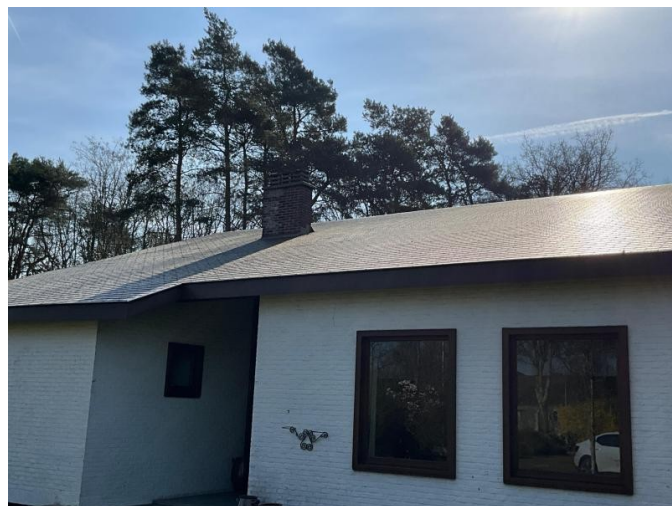
## Fiche 11: Dak bestaande uit leien

Geen asbest

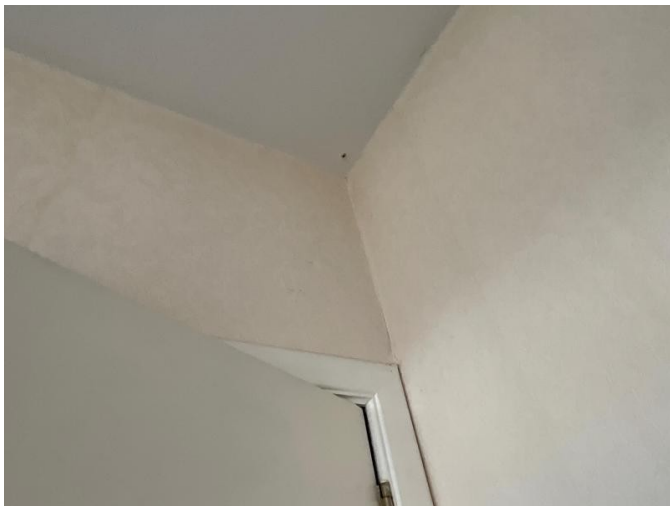
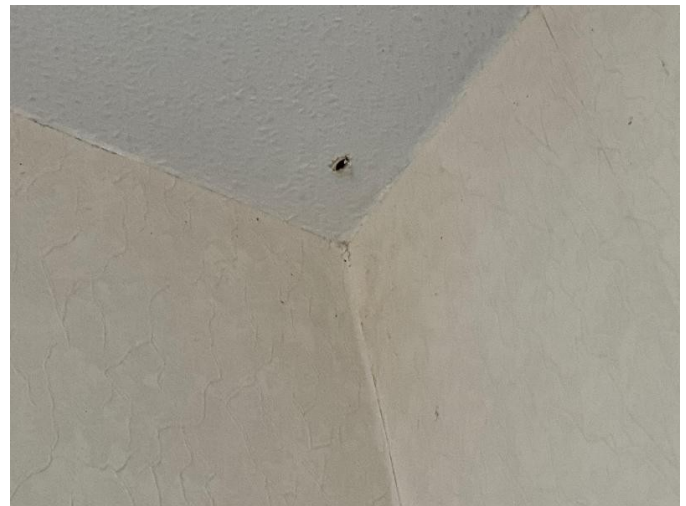
## Fiche 12: Pleisterwerk plafonds

Geen asbest

#	Type	Referentie	Resultaat
12.1	Mengmonster	mm04	Geen asbest

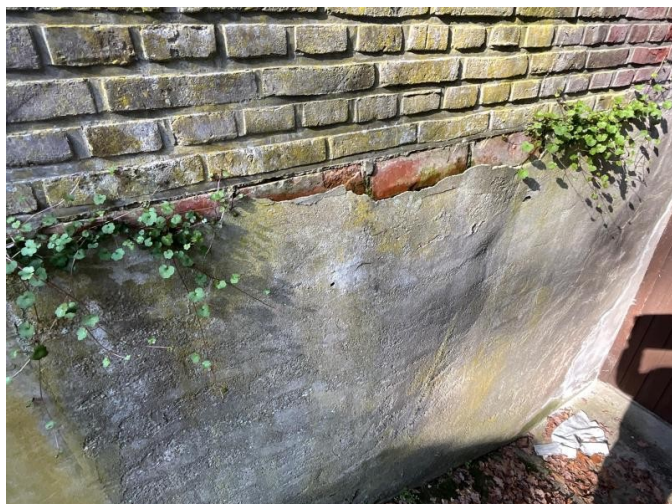
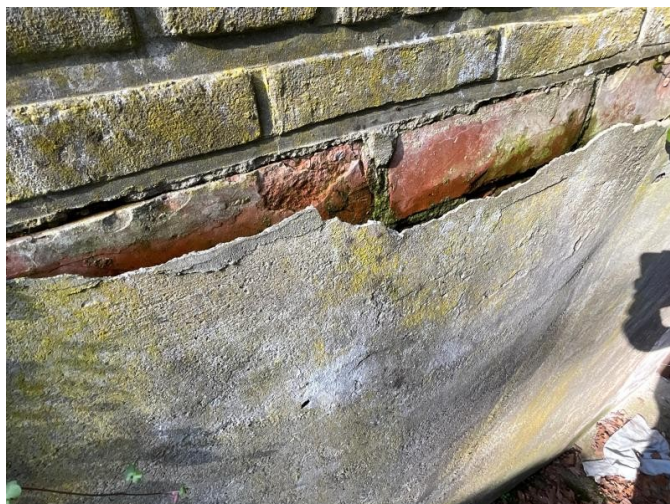
## Fiche 13: Cementen smeerlaag buiten

Geen asbest

#	Type	Referentie	Resultaat
13.1	Mengmonster	mm06	Geen asbest

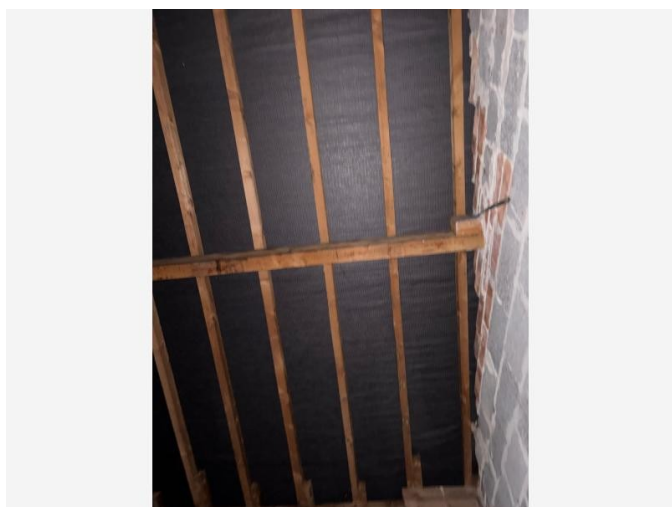
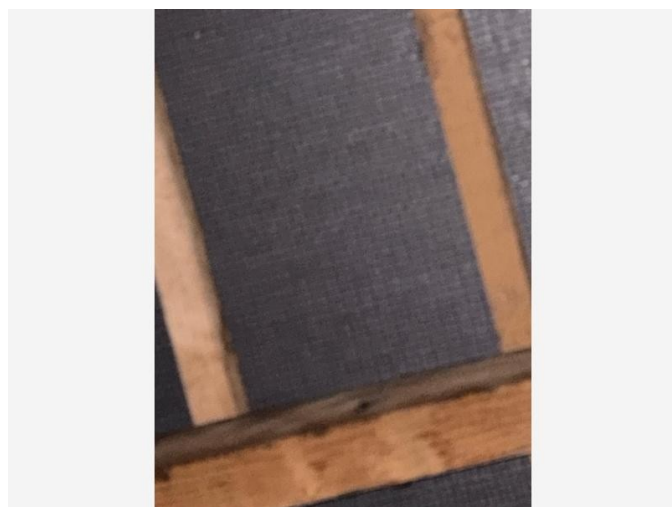
### Fiche 14: Geen asbestverdacht onderdak

Beschrijving	Notitie	Terug te vinden op plannen
Fiche 14: Geen asbestverdacht onderdak	factuur van dakrenovatie	-
