Asbestinventarisatetest

Patersstraat 41, 3621 Lanaken

Attestnummer : 20240826-000028.000

Uitgegeven op : 26.08.2024

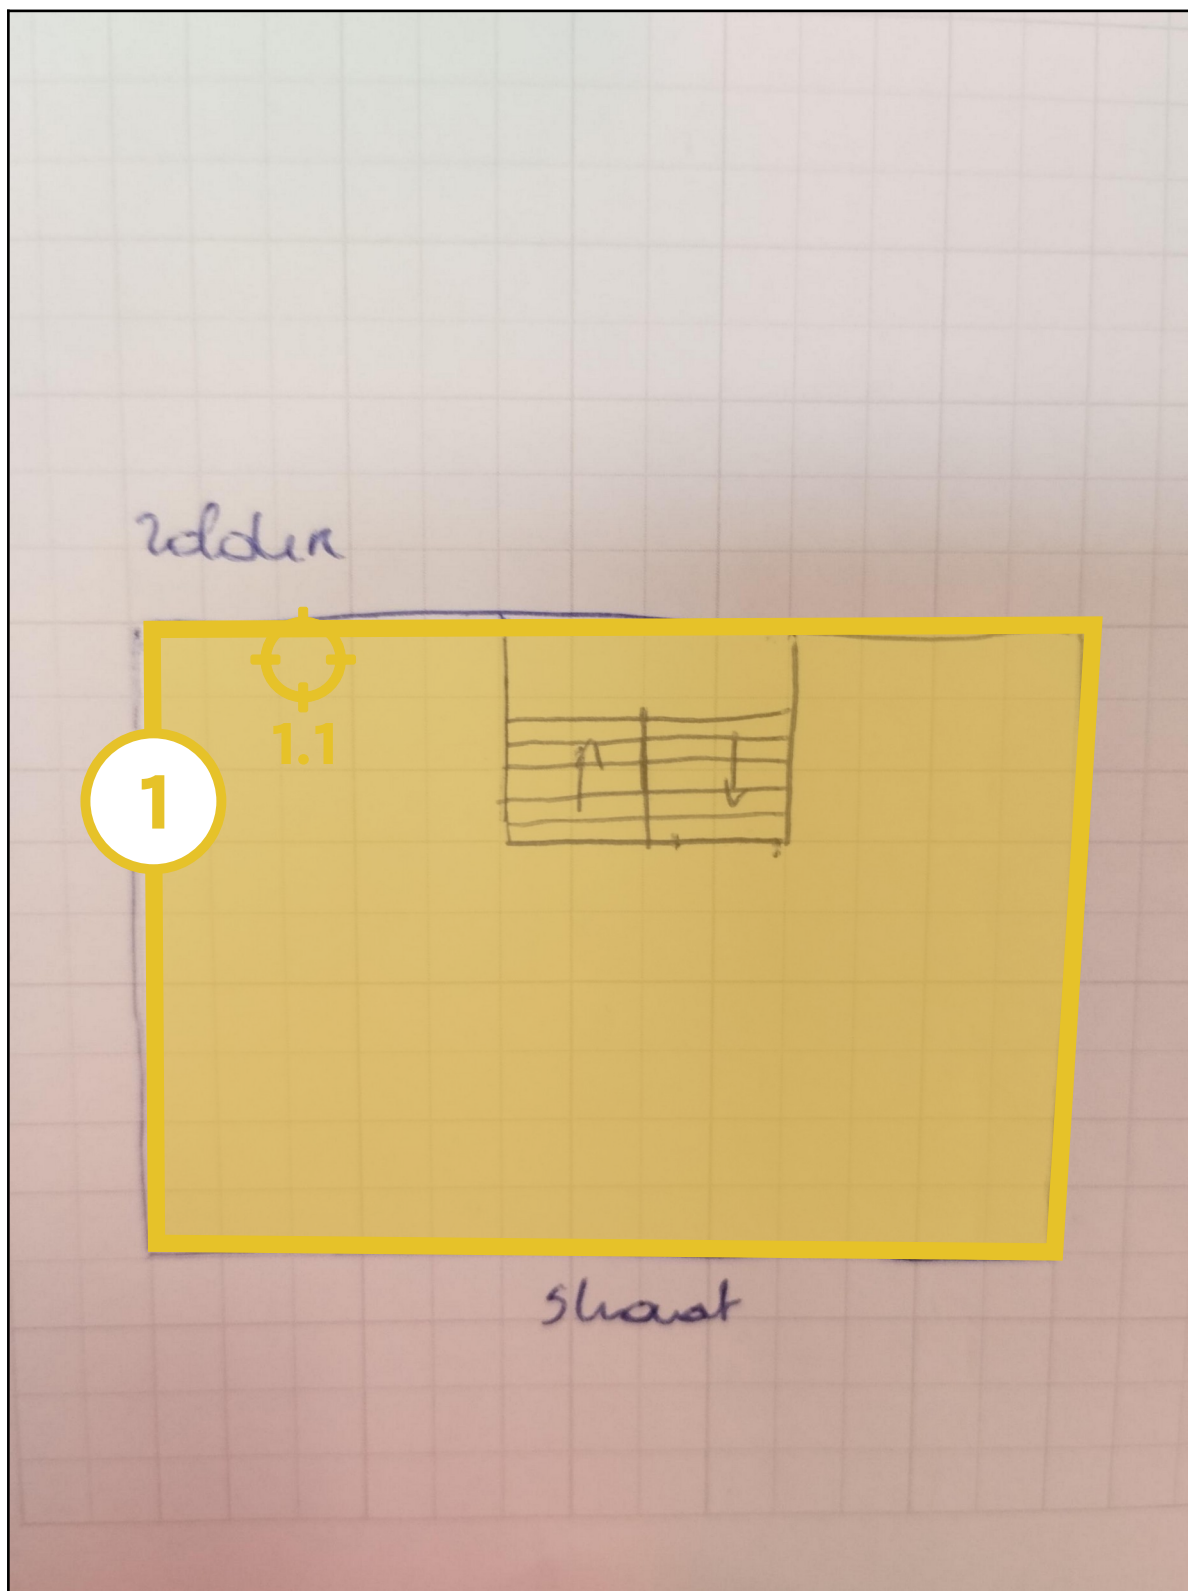
Plan 1.7: Zolder

1. onderdak	Asbestmateriaal	Zorgvuldig beheren
1.1 Code: 3	Puntmonster	-

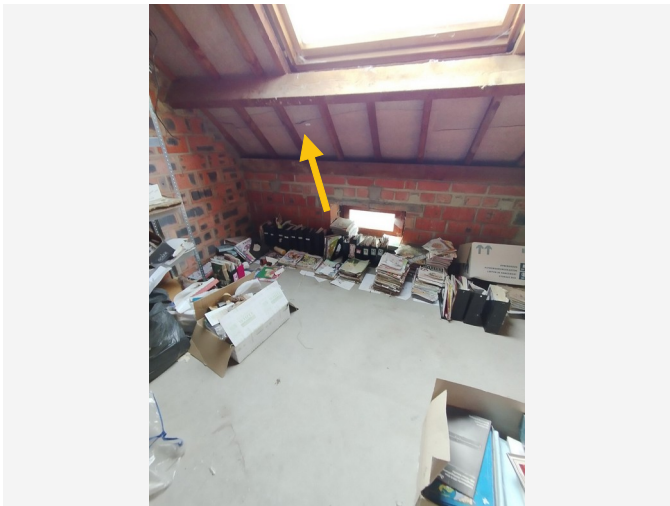
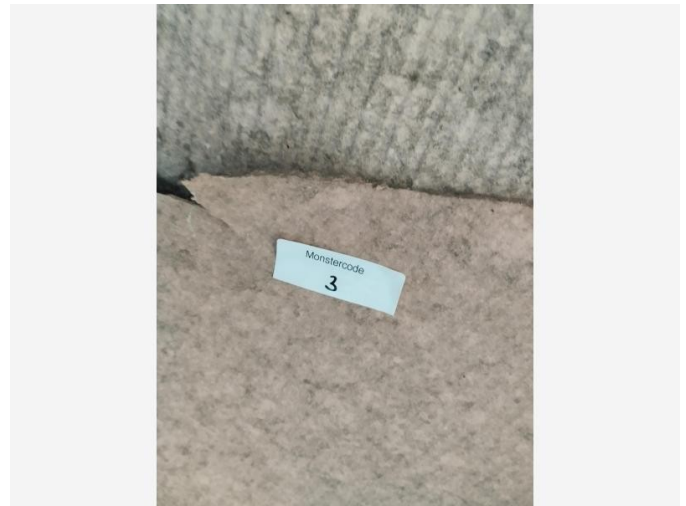
Het asbestmateriaal valt onder de mijlpaal van 2040.

Eindbeoordeling materiaalrisico	Zeer laag materiaalrisico en/of zeer lage kans op vezelvrijgave
---------------------------------	---

Gebondenheid	Categorie 1: hechtgebonden in oorsprong
Asbestsoort (vezeltype)	Alleen chrysotiel
Asbestconcentratie	Laag (< 50%)
Afschermingsgraad van het gehele materiaal	Geheel of deels (ook) vrij aan de binnenlucht
Toestand van het materiaal	Onbeschadigd, niet verweerd

#	Type	Referentie	Resultaat
1.1	Puntmonster	3	Chrysotiel

Beschrijving	onderdak
Omgeving	Binnen
Primaire drager	Schuin dak
Asbestmateriaal	Plaat, paneel, tablet - Type Menuiserite
Bindmiddel van asbestmateriaal	Cement
Gebondenheid op basis van bindmiddel	Hecht
Hoeveelheid (oppervlakte - dikte - aantal)	• 162,00 m ² - 0,50 cm - 1 stuk
Totaal volume	0,81 m ³
Eenvoudig bereikbaar	Ja
Bevestigingswijze	• Geklemd
Identificatiemethode	Vaststelling met monstername
Destructieve handeling voor identificatie	Nee

- Zorg voor een veilig beheer. Vermijd het beschadigen van het asbestmateriaal. Controleer de toestand jaarlijks op wijzigingen.

- Eenvoudige handelingen: mag via doe-het-zelf of door werknemer(s) met opleidingsattest eenvoudige handelingen
Opgeleid personeel (dak werker met 8u basisopleiding asbest)

indien de platen eenvoudig te verwijderen zijn zonder kans op breken kan dit via doe-het-zelf of door werknemer(s) met opleidingsattest eenvoudige handelingen; Dek de zoldervloer af met plastic folie . dragen van de nodige beschermingsmiddelen (mondmasker ffp3, handschoenen,tyvec) Verwijder de dakpannen. Fixeer het plaatmateriaal , de asbesthoudende platen één voor één en in hun geheel verwijderen. Niet gooien, niet breken. Reinig nadien de draagstructuur met vochtige doeken (+stofzuiger met absoluut filter kan niet gehoord worden dus voor een particulier niet mogelijk .) Alle werknemer(s) moeten wel beschikken over een opleidingsattest eenvoudige handelingen 8u.

Een vastgesteld asbesthoudend onderdak mag niet definitief ingesloten worden , dit dient verplicht

verwijderd te worden als het bij werken bereikbaar wordt. (vb bij vernieuwen van de dakbedekking onderdak mee verwijderen)

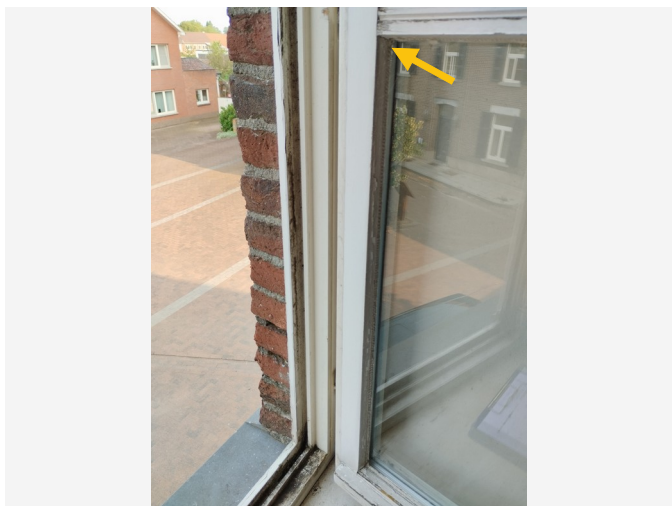
Stopverf van de ramen is flexibel en niet-asbestverdacht.

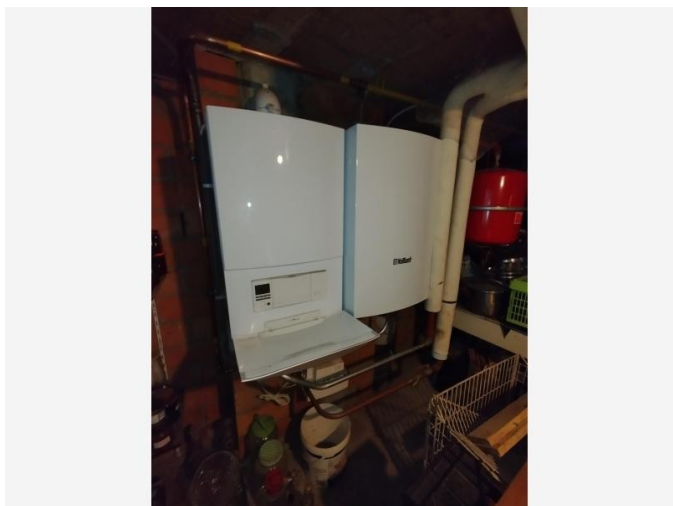
CV-ketel is van het jaar 2010, deze is niet-asbestverdacht.

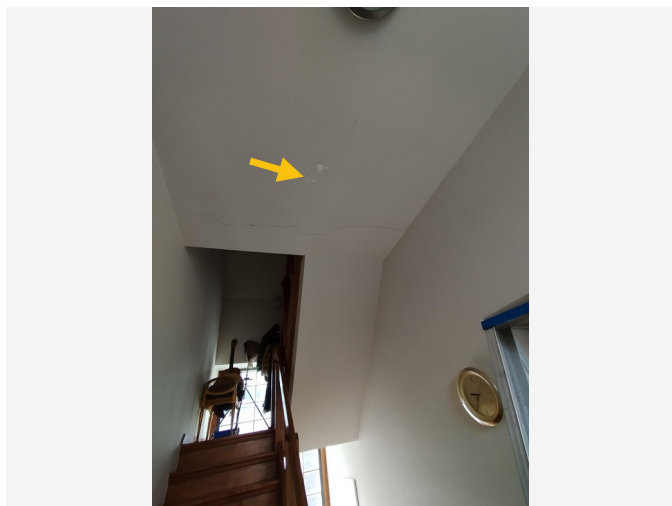
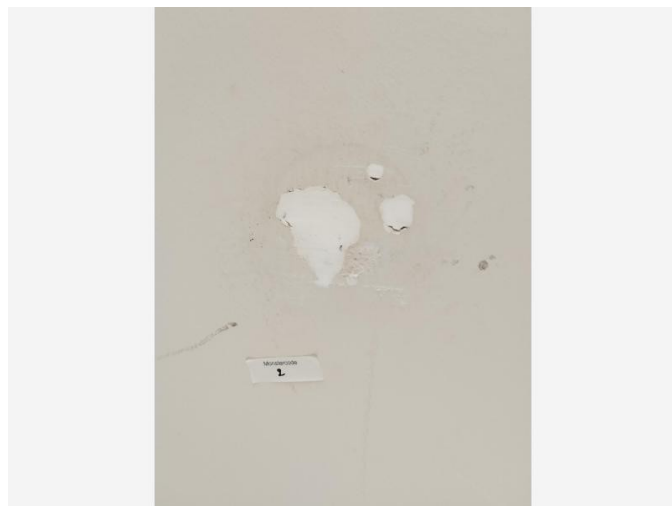
Geen asbest

#	Type	Referentie	Resultaat
4.1	Mengmonster	2	Geen asbest

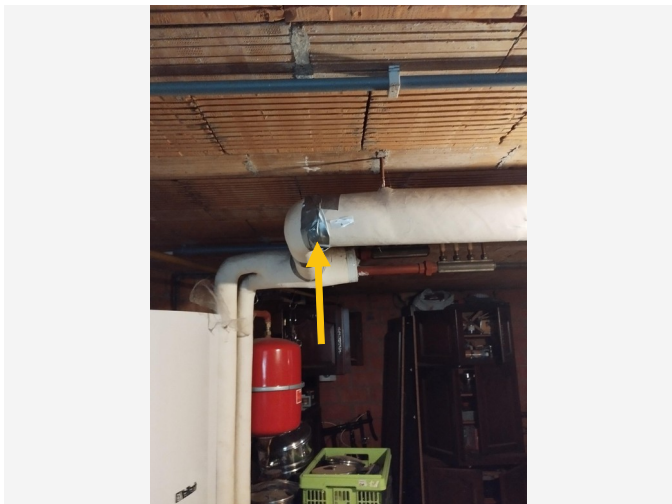
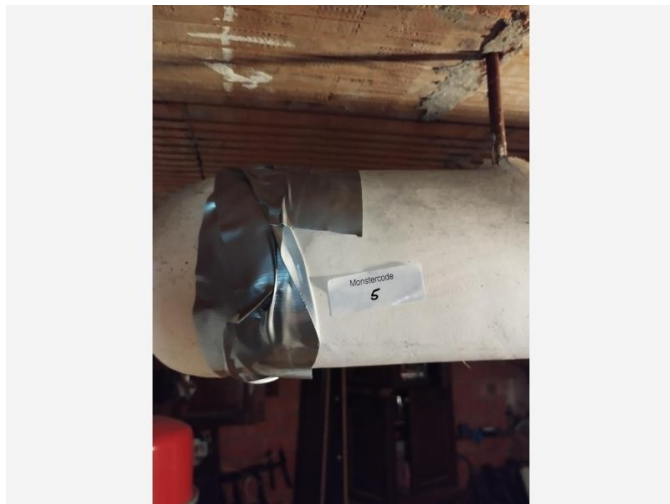
Geen asbest

#	Type	Referentie	Resultaat
5.1	Mengmonster	5	Geen asbest

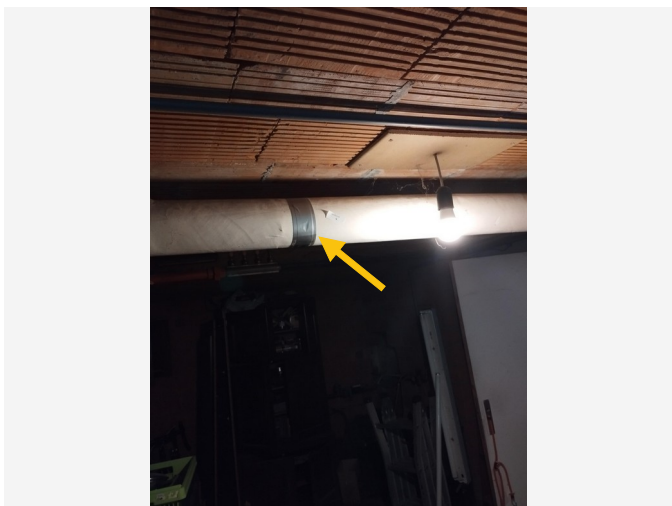
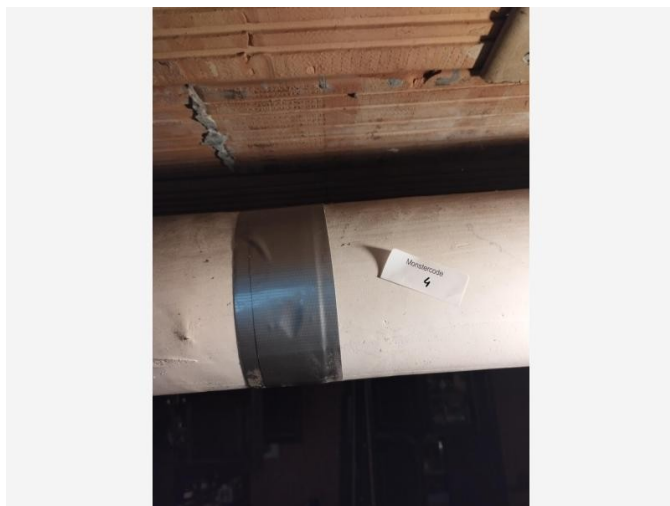
Geen asbest

#	Type	Referentie	Resultaat
6.1	Mengmonster	4	Geen asbest

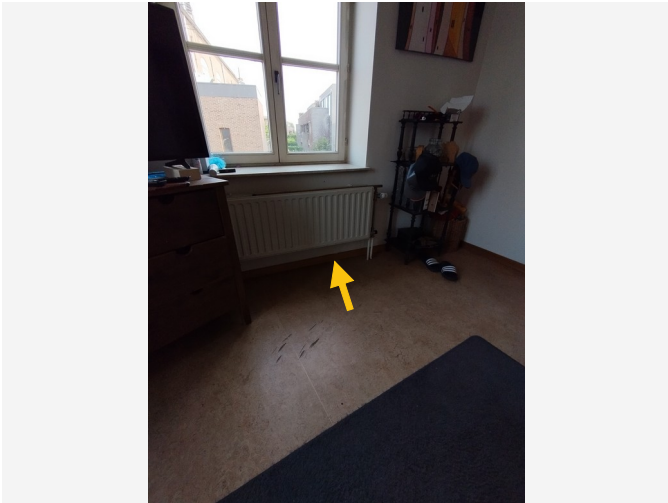
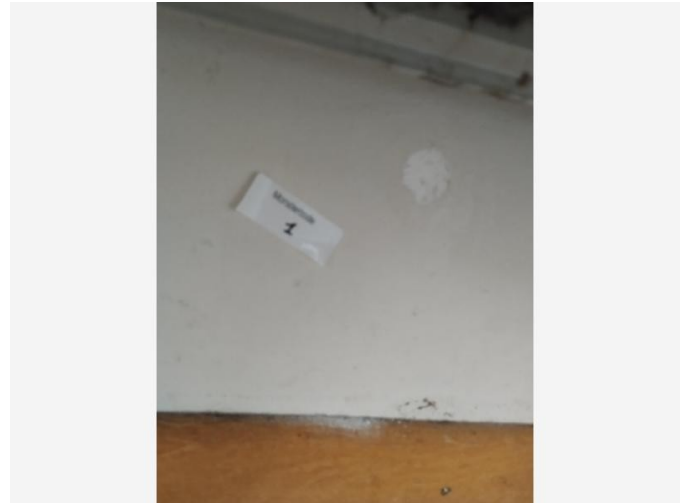
Geen asbest

#	Type	Referentie	Resultaat
7.1	Mengmonster	1	Geen asbest
