Asbestinventarisatetest

Hertog Janstraat 42, 2500 Lier

Attestnummer : 20231220-000067.000

Uitgegeven op : 20.12.2023

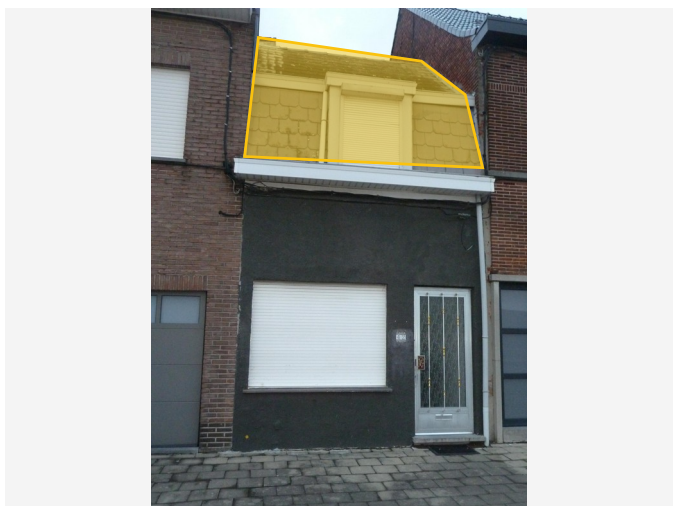
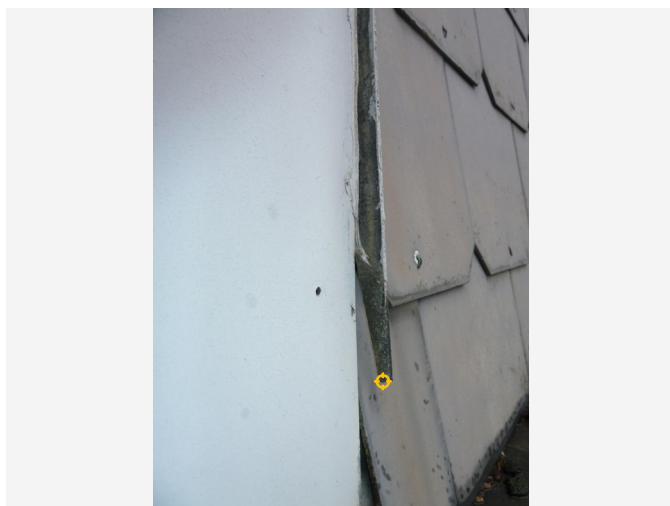
Conclusie

Het asbestmateriaal valt onder de mijlpaal van 2040.

Eindbeoordeling materiaalrisico	Laag materiaalrisico en/of verlaagde kans op vezelvrijgave
---------------------------------	--

Gebondenheid	Categorie 1: hechtgebonden in oorsprong
Asbestsoort (vezeltype)	Alleen chrysotiel
Asbestconcentratie	Laag (< 50%)
Afschermingsgraad van het gehele materiaal	Geheel of deels vrij aan de buitenlucht
Toestand van het materiaal	Licht beschadigd, licht verweerd. Intact materiaal type Pical – asbestboard of categorie III 'gebondenheid'

#	Type	Referentie	Resultaat
1.1	Puntmonster	111223/B/1	Chrysotiel

Beschrijving	dakleien
Omgeving	Buiten
Primaire drager	Schuin dak
Asbestmateriaal	Dak- en gevelbekleding - Lei, shingle
Bindmiddel van asbestmateriaal	onbekend
Gebondenheid op basis van bindmiddel	Hecht
Hoeveelheid (gewicht - aantal)	• 500,00 kg - 1 stuk

- Zorg voor een veilig beheer. Vermijd het beschadigen van het asbestmateriaal. Controleer de toestand jaarlijks op wijzigingen.

- Eenvoudige handelingen: enkel door erkend asbestverwijderaar gezien de beperkte verwerking van het materiaal dienen de leien door een erkend asbestverwijderaar te worden verwijderd bij renovatie van het dak. Deze verwijdering zelf uitvoeren zou een gezondheidsrisico inhouden voor degene die de werken uitvoert. Regelmatige controle van de staat van de leien is aangewezen.

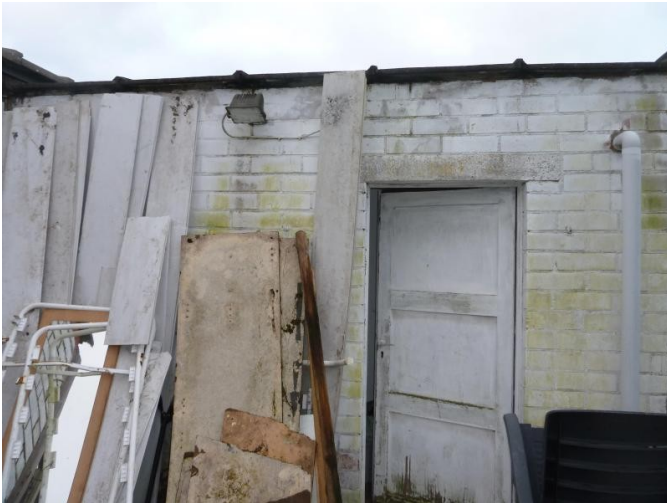
Permanente beperking

Reden: vochtinsijpeling niet uit te sluiten

Uitleg van de asbestdeskundige: bemonstering zou de waterdichtheid van de roofing niet langer garanderen

(Asbest)materiaal	Dak- en gevelbekleding - Roofing
Karakterisatie	Asbest (verdacht)
Primaire drager	Plat dak

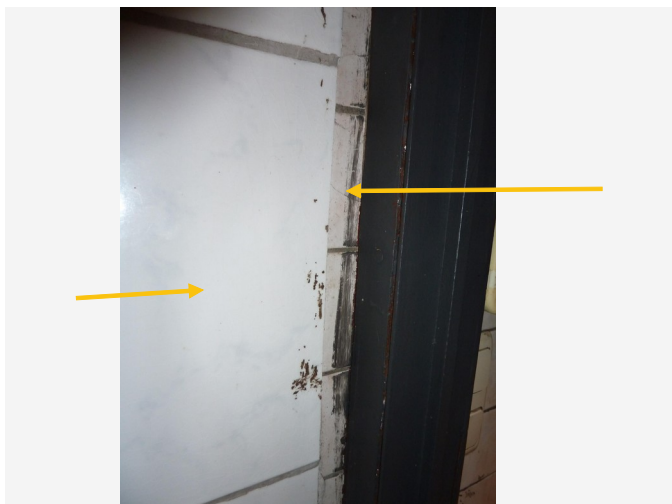
Permanente beperking

Reden: tegels op tegels

Uitleg van de asbestdeskundige: In de badkamer zijn de muren met tegels afgewerkt. Echter de tegels zijn aangebracht op een andere tegellaag die mogelijk met lijm zijn bevestigd aan de wanden. Deze tegellijm is niet te bemonsteren zonder risico op ernstige schade van de bovenste tegels

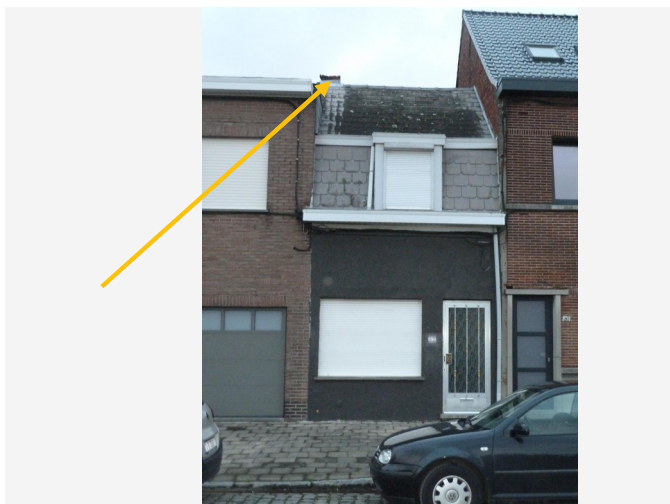
Permanente beperking

Reden: Er is geen volledige risicobeoordeling mogelijk

Uitleg van de asbestdeskundige: binnenzijde schoorsteen is volledig onzichtbaar in de woning zodat geen inspectie mogelijk is

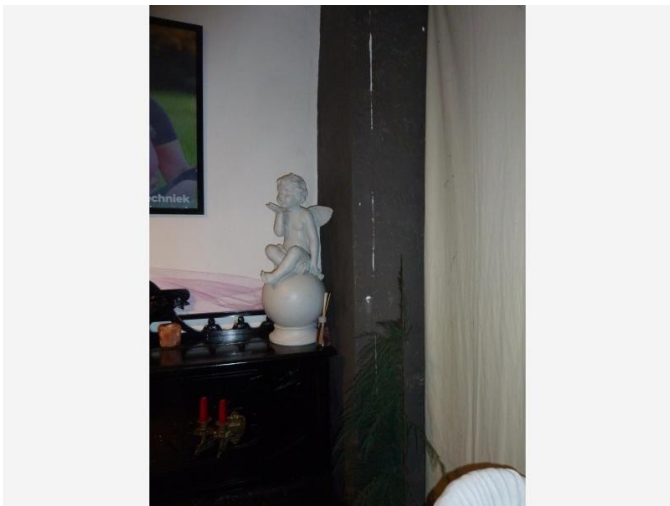
de omkasting van de verticale en horizontale steunbalken zijn bepleisterd. Van dit pleisterwerk werd een monster genomen. Het is evenwel niet vaststelbaar of de steunbalken al dan niet een verloren bekisting is met mogelijk asbestverdacht materiaal onder de bepleistering. Bij eventuele renovatie kan een dieperliggende monsternamen worden overwogen teneinde asbesthoudende materialen uit te kunnen sluiten of de nodige werken met de nodige beschermingsmaatregelen uit te voeren

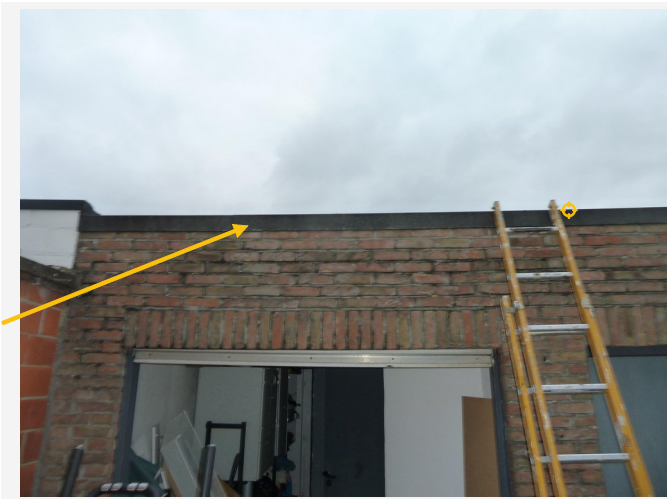
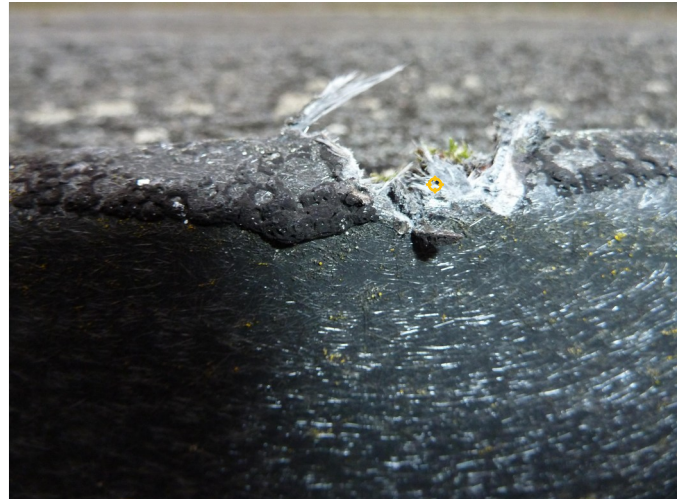
Fiche 6: voorwand dak

Geen asbest

#	Type	Referentie	Resultaat
6.1	Puntmonster	111223/A/8	Geen asbest

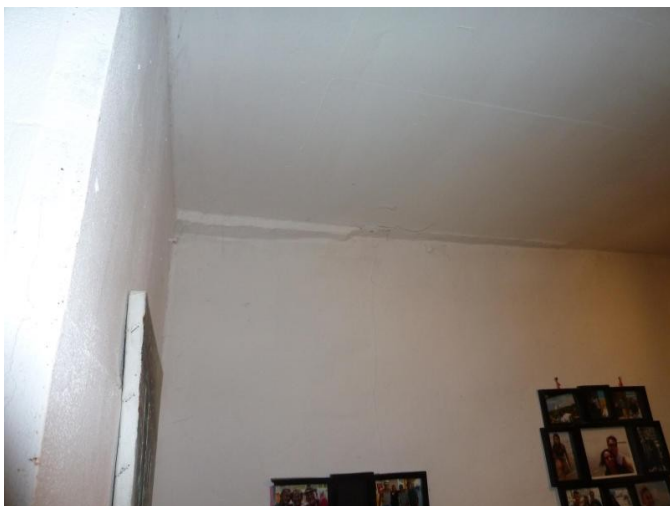
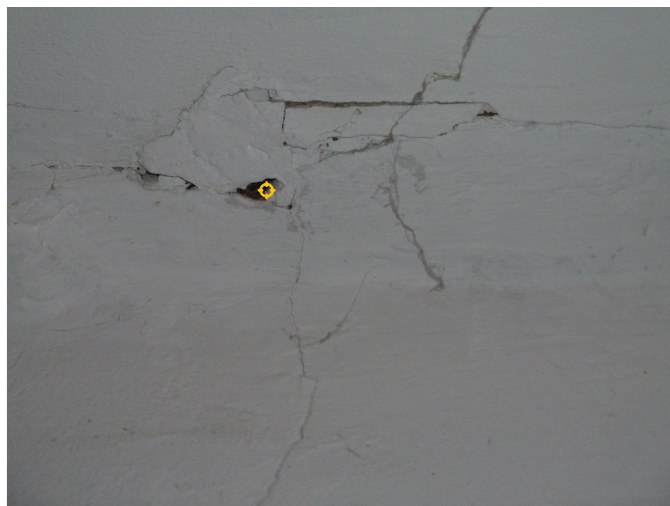
Geen asbest

#	Type	Referentie	Resultaat
7.1	Mengmonster	111223/A/2	Geen asbest

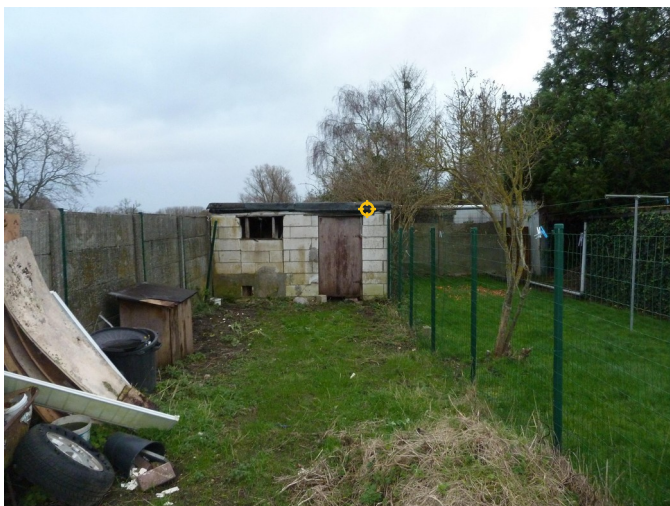
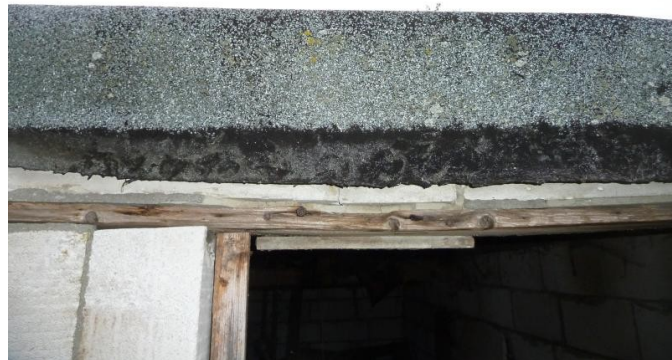
Fiche 8: bitumen plat dak 2de berging

Geen asbest

#	Type	Referentie	Resultaat
8.1	Puntmonster	111223/A/7	Geen asbest

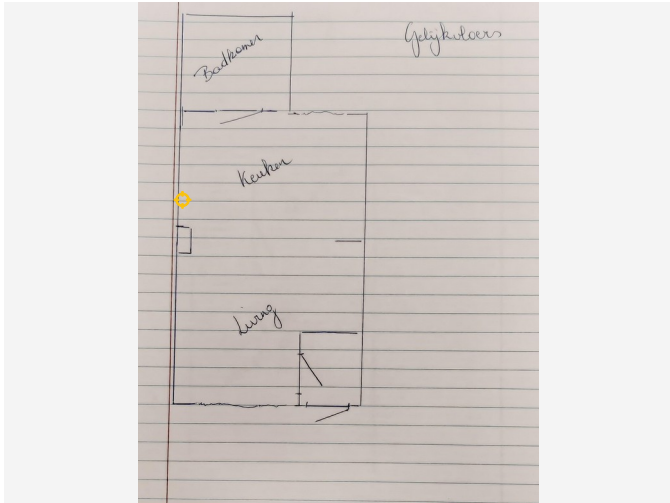
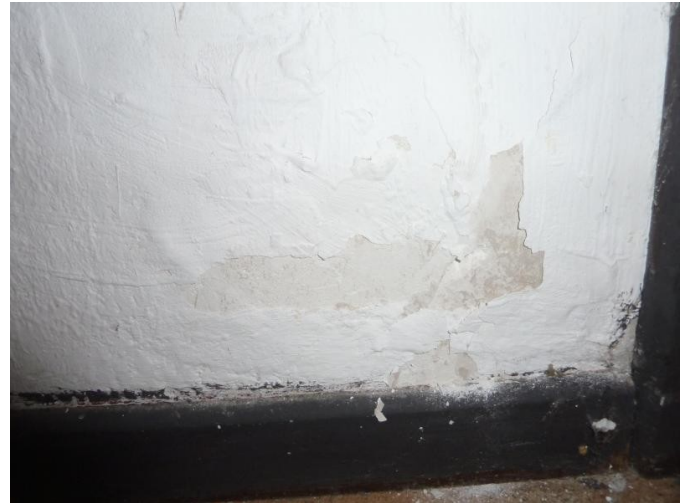
Fiche 9: pleisterwerk binnenmuur

Geen asbest

#	Type	Referentie	Resultaat
9.1	Mengmonster	111223/A/3	Geen asbest

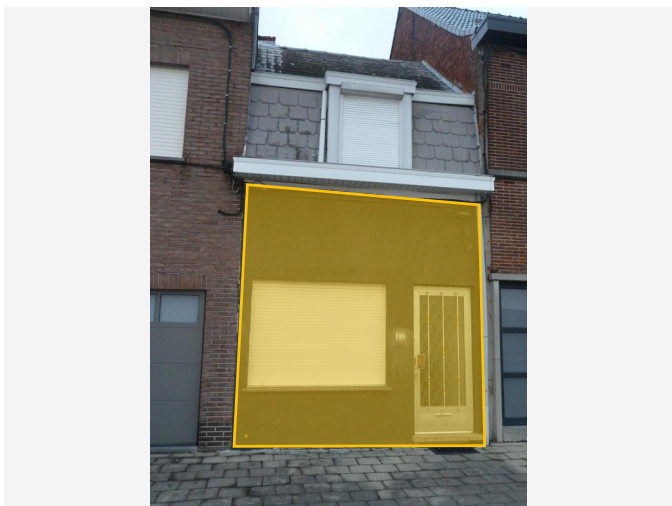
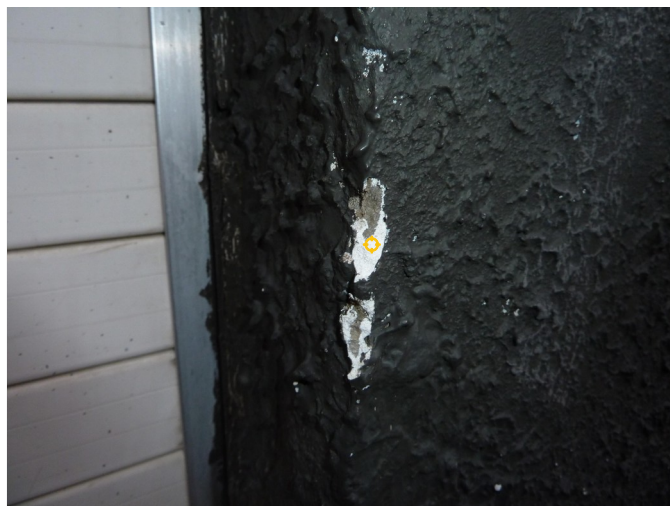
Geen asbest

#	Type	Referentie	Resultaat
10.1	Mengmonster	111223/A/1	Geen asbest

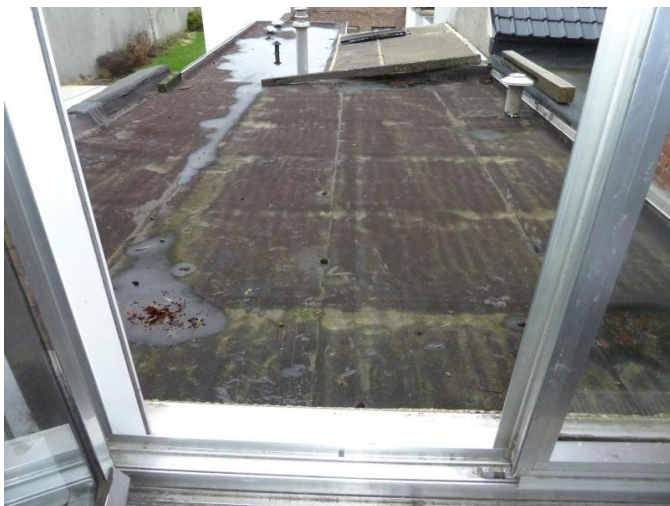
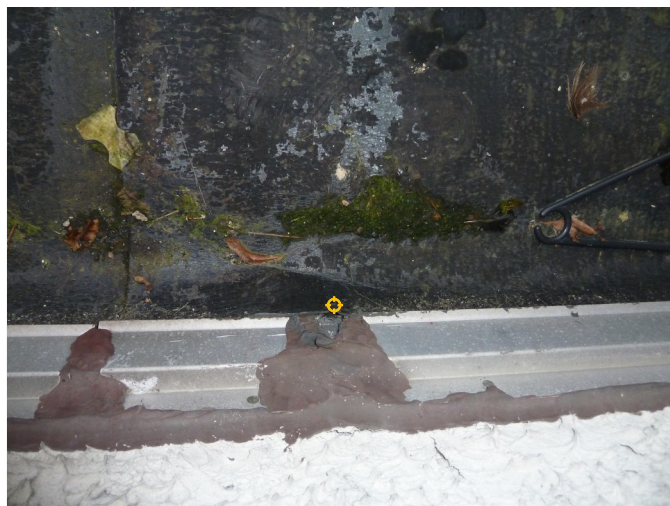
Fiche 11: plat dak boven keuken

Geen asbest

#	Type	Referentie	Resultaat
11.1	Puntmonster	111223/A/5	Geen asbest

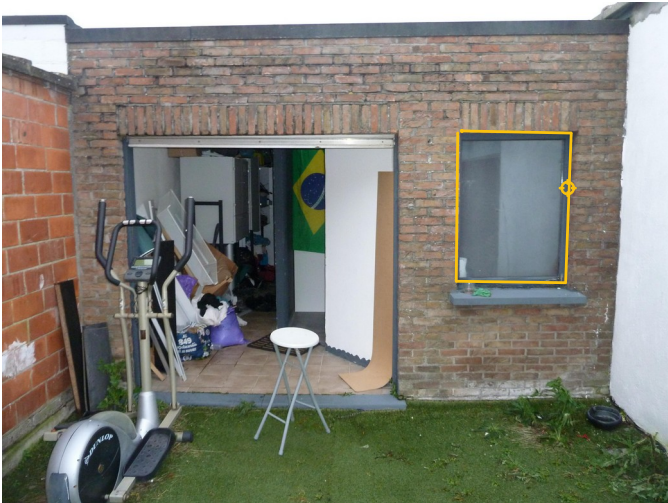
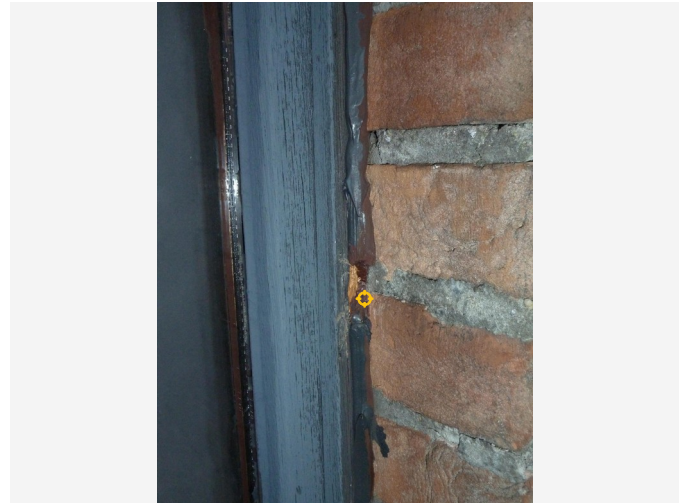
Geen asbest

#	Type	Referentie	Resultaat
12.1	Puntmonster	111223/A/6	Geen asbest

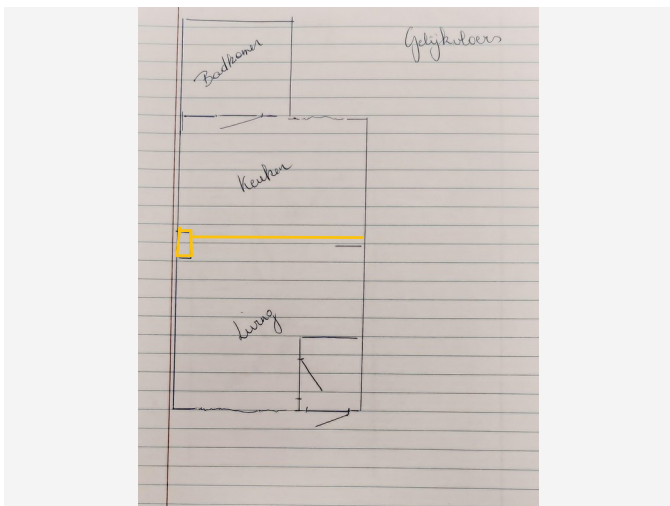
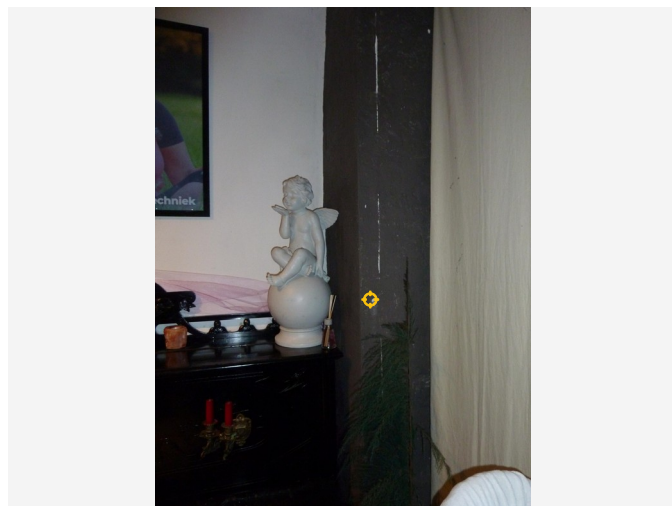
Geen asbest

#	Type	Referentie	Resultaat
13.1	Mengmonster	111223/A/4	Geen asbest
