# Asbestinventarisatattest

Stationsstraat 69, 2440 Geel

Attestnummer : 20260309-000481.000

**Niet-asbestveilig**

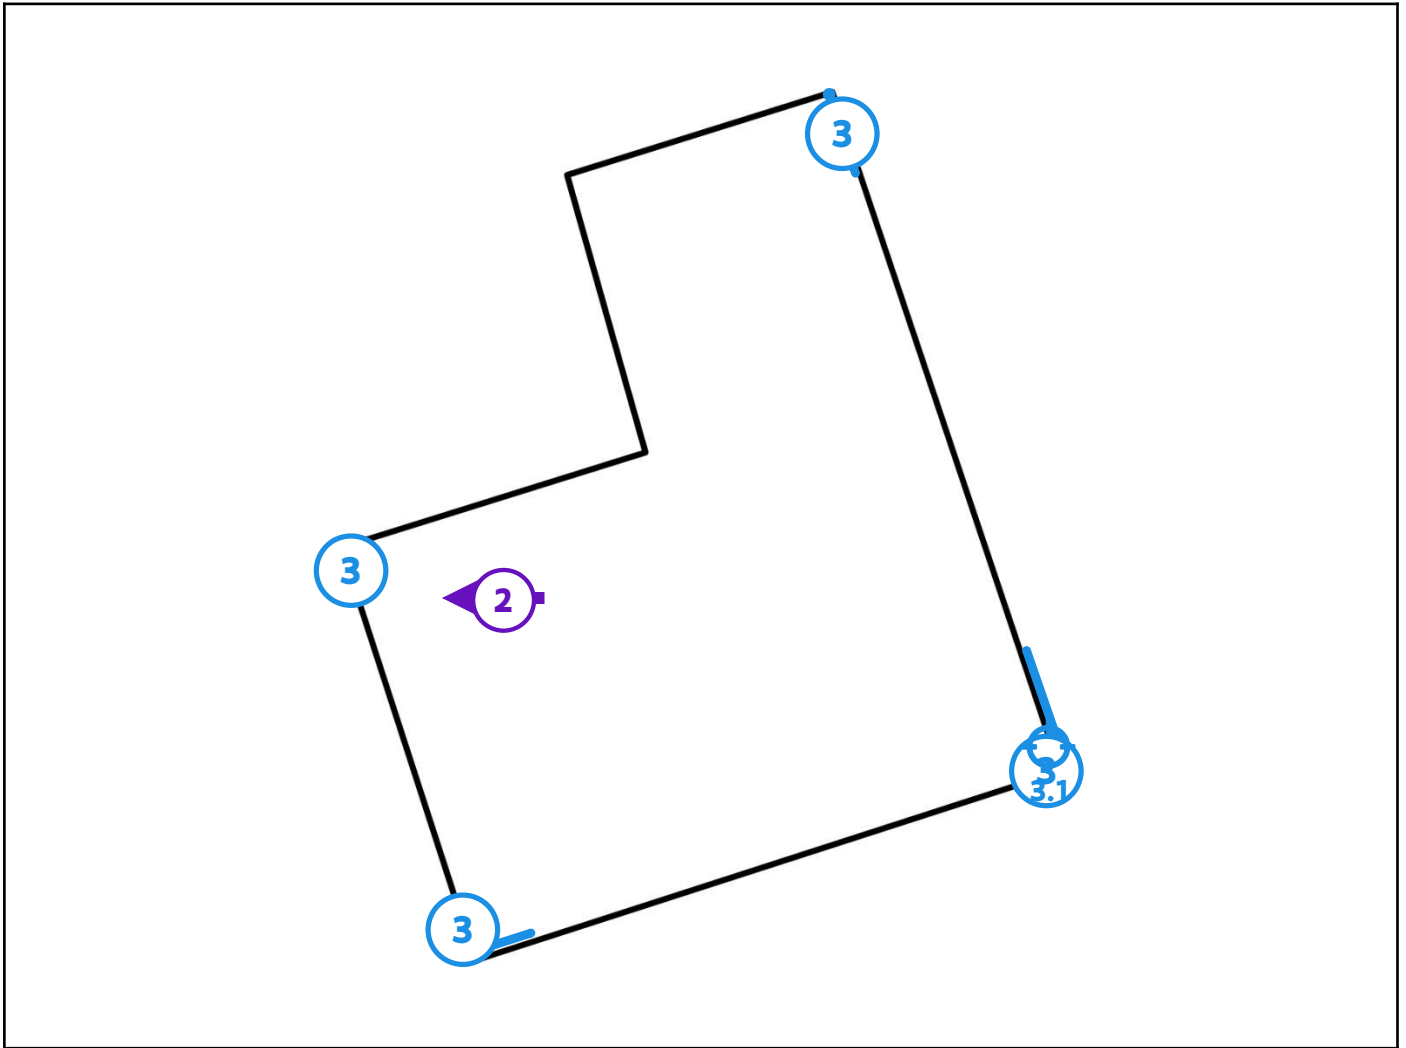
## Plan 1.1: kantoor plan

| Beschrijving | Type | Actie |
|---|---|---|
| 2. Schouw | Beperking | - |
| 3. Gevel met leien (Siersteen | Geen asbest | - |

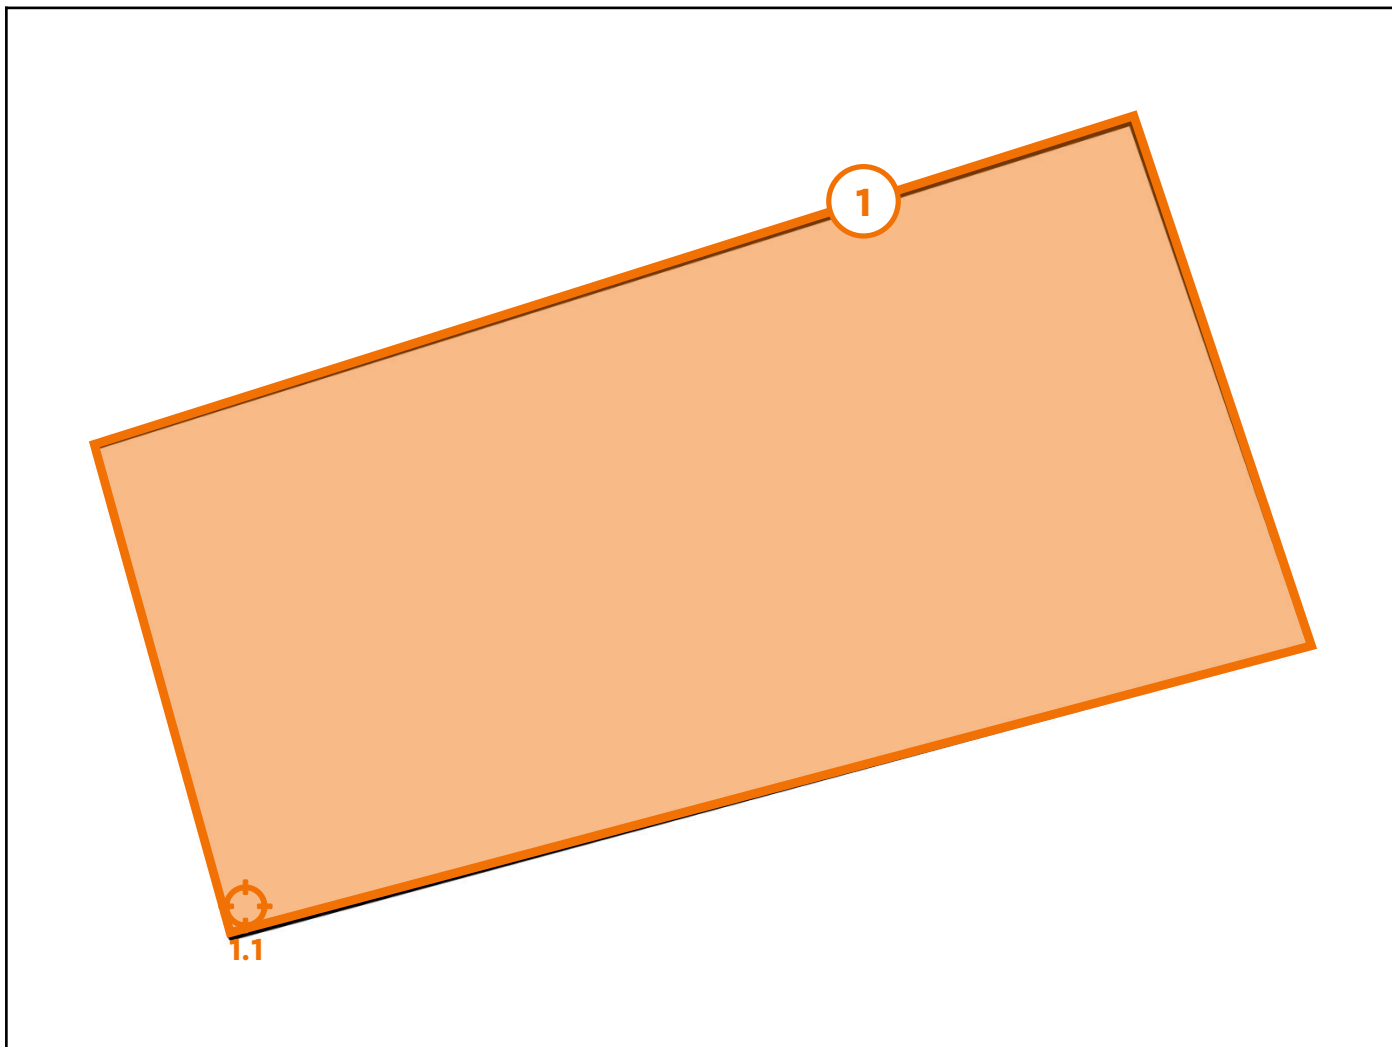
## Plan 2.1: garage plan

| Beschrijving | Type | Actie |
|---|---|---|
| 1. Dak bestaande uit golfplaten | Asbestmateriaal | <a href="#">Verwijderen</a> |
| 1.1 Code: 0826330AK | Puntmonster | - |

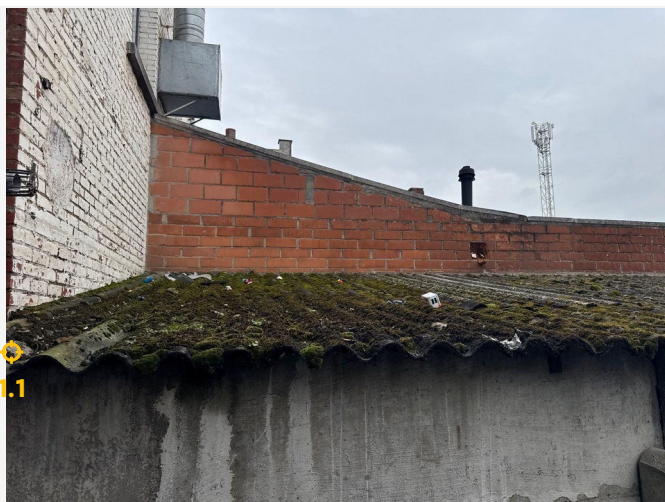
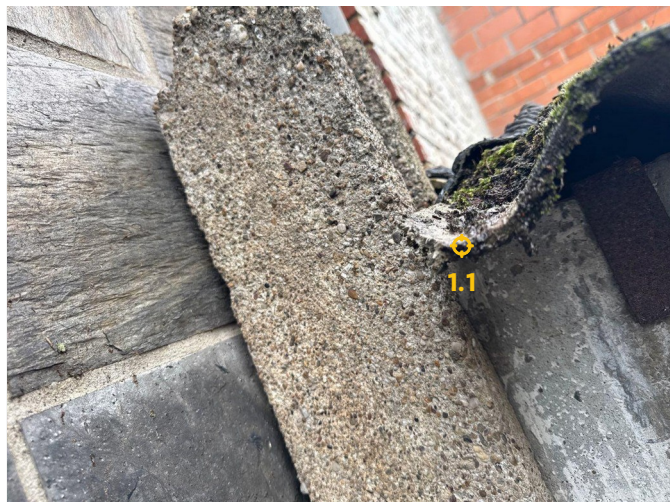
Het asbestmateriaal valt onder de mijlpaal van 2034.

## Risicobeoordeling

| Eindbeoordeling materiaalrisico | Verhoogd materiaalrisico en/of verhoogde kans op vezelvrijgave |

| Asbestsoort (vezeltype) | Alleen chrysotiel |
| Asbestconcentratie | Laag (< 50%) |
| Toestand van het materiaal | Matig beschadigd, matig verweerd |

| # | Type | Referentie | Resultaat |
|---|---|---|---|
| 1.1 | Puntmonster | 0826330AK | Chrysotiel |

| Beschrijving | Dak bestaande uit golfplaten |
| Hoeveelheid (oppervlakte - aantal) | <ul style="list-style-type: none"><li>• 20,00 m<sup>2</sup> - 1 stuk</li></ul> |

- Verwijder dit asbestmateriaal zo snel mogelijk. Volg de toestand goed op.
- Hemelwater dat afspoelt van asbestcement daken of gevels kan asbestdeeltjes bevatten. Gebruik het enkel voor gesloten circuits (bv. spoelen toiletten). Reinig na het vervangen van het dak of de gevel de dakgoten en regenwaterput of -ton om asbesthoudend sediment of slib te verwijderen

- Eenvoudige handelingen: mag via doe-het-zelf of door werknemer(s) met opleidingsattest eenvoudige handelingen  
Deze toepassing kan door een aannemer die over een opleidingsattest eenvoudige handelingen beschikt of door een particulier (doe-het-zelf), verwijderd worden indien er geen verhoogd risico op vrijgave van asbestvezels (max. concentratie 0,01 vezels/cm<sup>3</sup> - CODEX Art. VI.3-54) ontstaat en de toepassing voorafgaand wordt gefixeerd/bevochtigd; de individuele elementen zonder machinale werktuigen (boormachine, slijpschijf, hogedrukreiniger,...) en zonder breken of gooien een voor een losgemaakt worden; en ten slotte dubbel en luchtdicht verpakt weggevoerd worden naar een erkend afvalpunt (recyclagepark).

- Eenvoudige handelingen: enkel door erkend asbestverwijderaar  
Deze toepassing kan enkel door een erkende asbestverwijderaar verwijderd worden omdat er hier automatisch een verhoogd risico op vrijgave van asbestvezels (max. concentratie 0,01 vezels/cm<sup>3</sup> - CODEX - Art. VI.3-54) ontstaat. (Bron: VLAREM II: 6.4.0.1 par1, par2 en par3). Een erkend asbestverwijderaar moet ingeschakeld worden voor deze toepassingen die niet (kunnen) worden verwijderd door de couveuzezakmethode, door hermetische zone of door de materialen beschreven in Vlare II, art. 6.4.0.1 par2. (Bron: Leidraad bij het Inspectieprotocol)

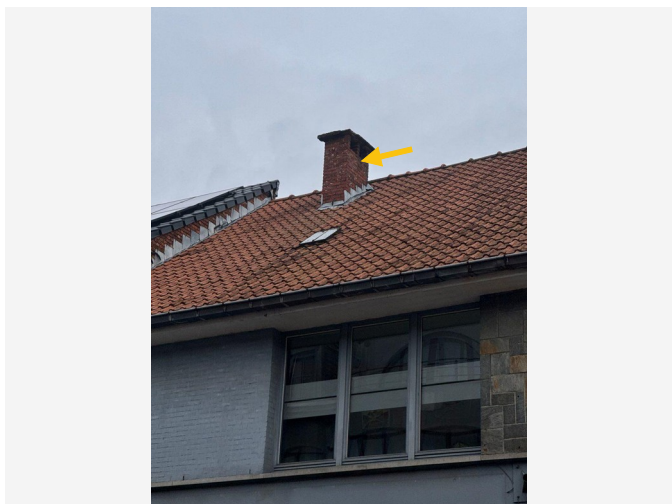
*Situeringsfoto*

**Reden:** Het te onderzoeken materiaal situeert zich hoger dan 3,50 m te rekenen vanaf een veilige ondergrond

**Uitleg van de asbestdeskundige:** De schouw bevat binnenin mogelijk een asbestcement rookgaskanaal. Laat dit onderzoeken bij eventuele werken.

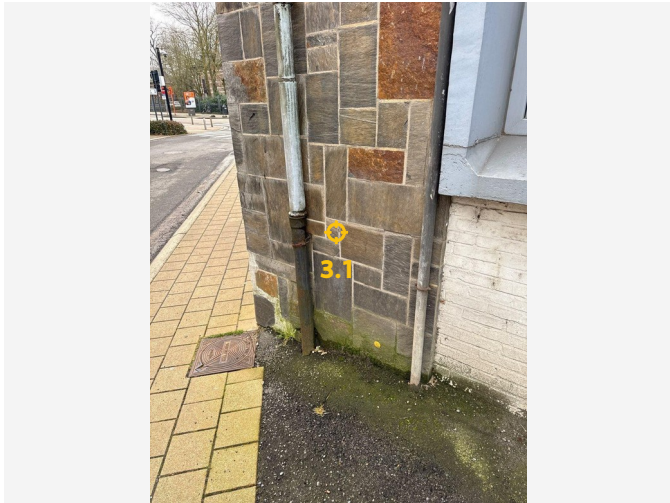
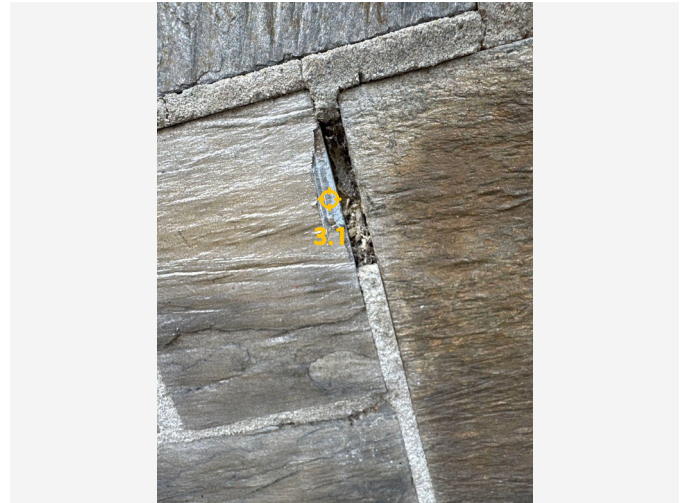
## Fiche 3: Gevel met leien (Siersteen

Geen asbest

| # | Type | Referentie | Resultaat |
|---|---|---|---|
| 3.1 | Puntmonster | 0826332AK | Geen asbest |

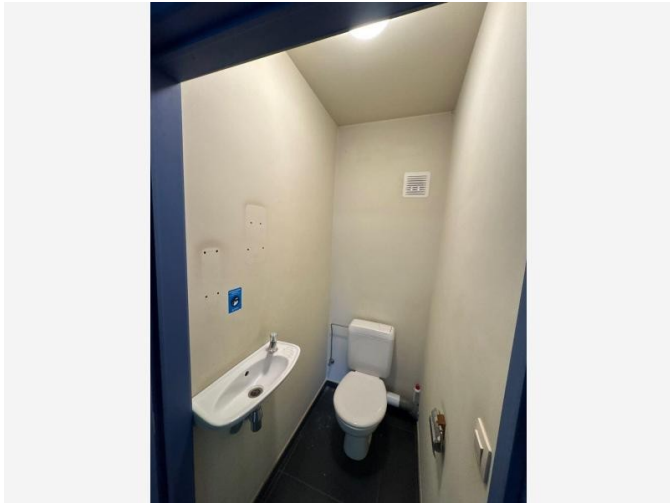
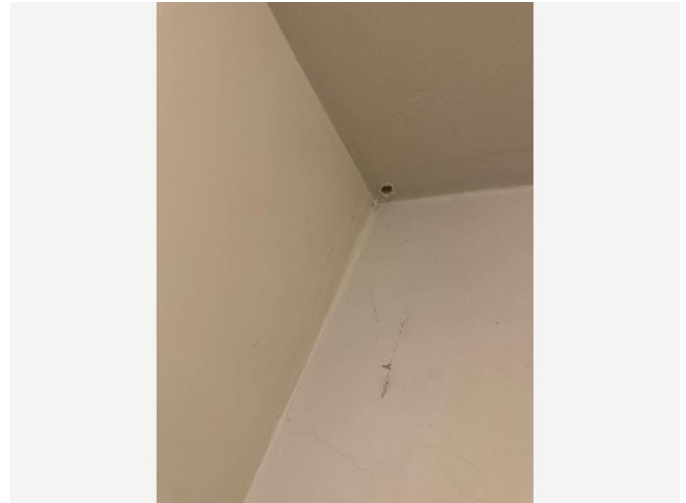
## Fiche 4: Pleisterwerk plafonds

Geen asbest

| # | Type | Referentie | Resultaat |
|---|---|---|---|
| 4.1 | Mengmonster | 0826333AK | Geen asbest |

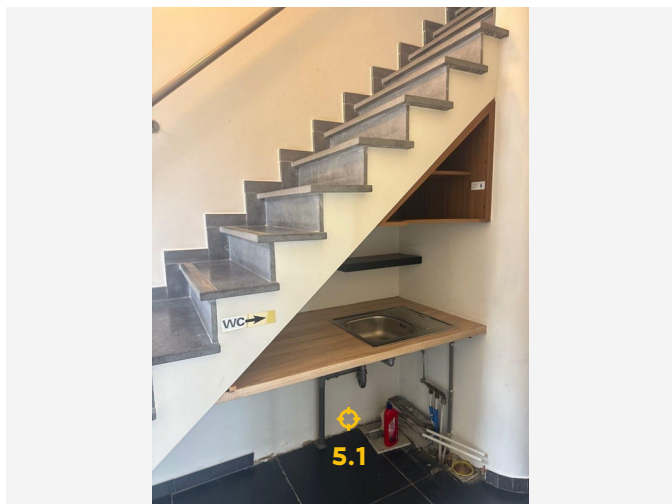
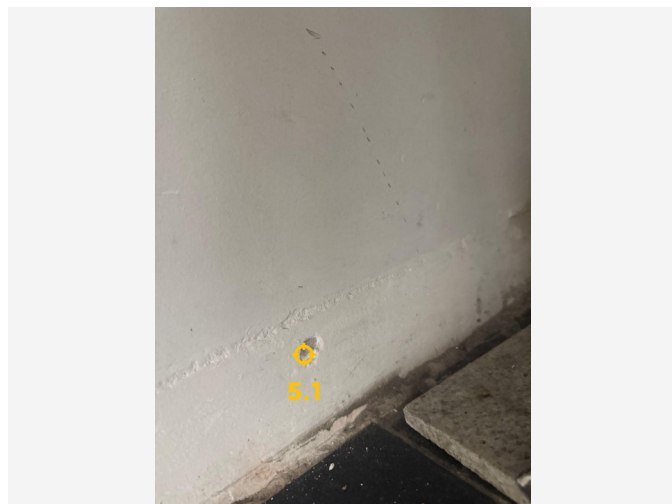
## Fiche 5: Pleisterwerk wanden

Geen asbest

| # | Type | Referentie | Resultaat |
|---|---|---|---|
| 5.1 | Mengmonster | 0826329AK | Geen asbest |

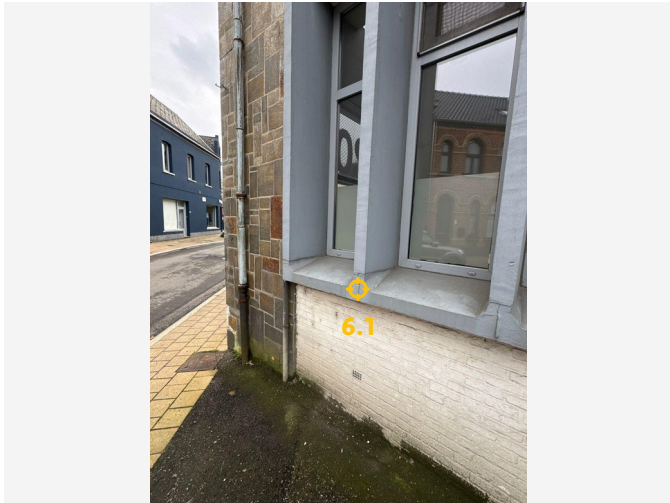
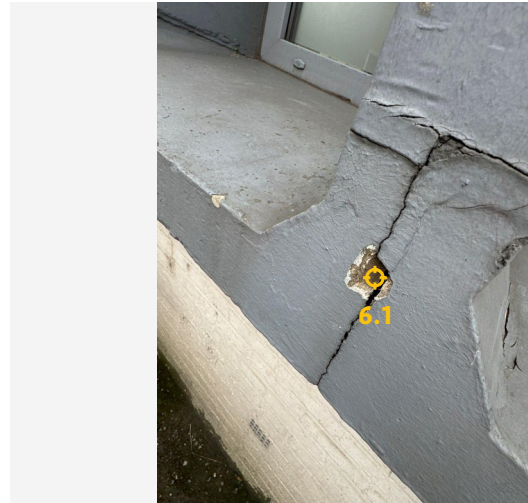
## Fiche 6: Cementen smeerlaag buiten

Geen asbest

| # | Type | Referentie | Resultaat |
|---|---|---|---|
| 6.1 | Puntmonster | 0826331AK | Geen asbest |

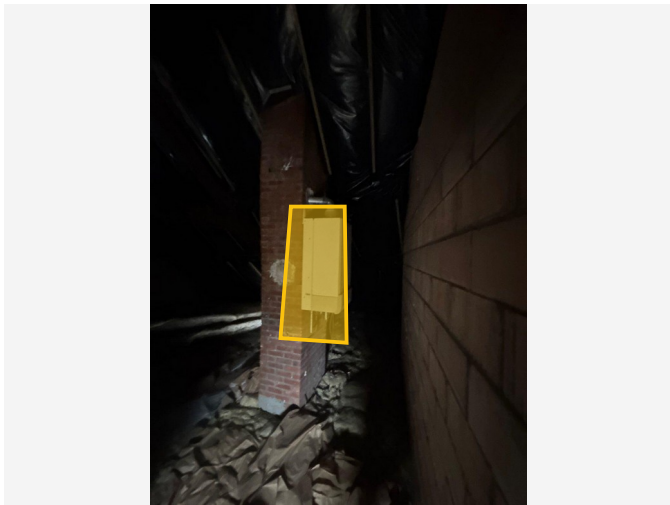
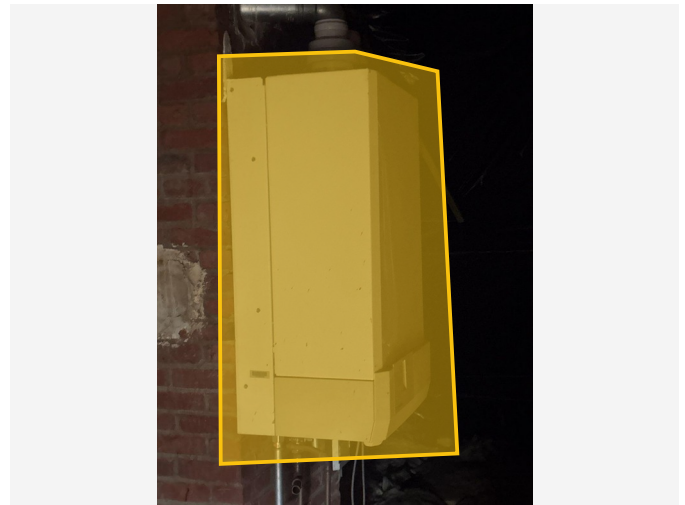
### Fiche 7: CV-ketel (niet verdacht)

| Beschrijving | Notitie | Terug te vinden op plannen |
|---|---|---|
| Fiche 7: CV-ketel (niet verdacht) | De CV-ketel (dichtingen, isolerend materiaal) is niet asbestverdacht. | - |

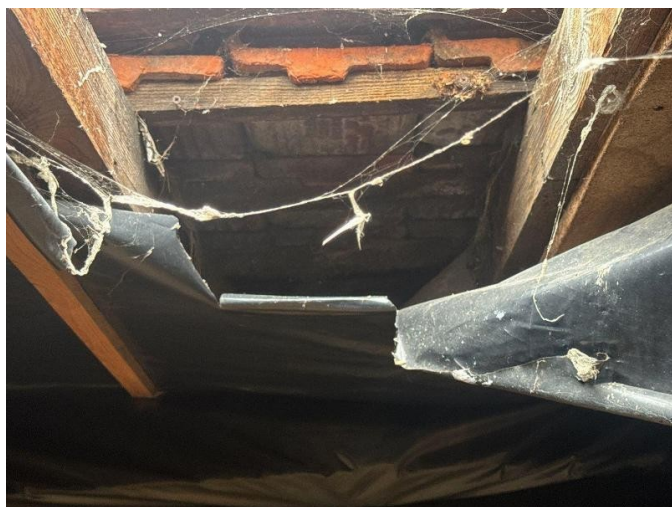
### Fiche 11: Onderdak (niet aanwezig)

| Beschrijving | Notitie | Terug te vinden op plannen |
|---|---|---|
| Fiche 11: Onderdak (niet aanwezig) | Er is geen te onderzoeken onderdak aanwezig op de inspectielocatie. | - |
