# Asbestinventarisatetest

Langdonkenstraat 34, 2230 Herselt

Attestnummer : 20251106-000191.000

Uitgegeven op : 06.11.2025

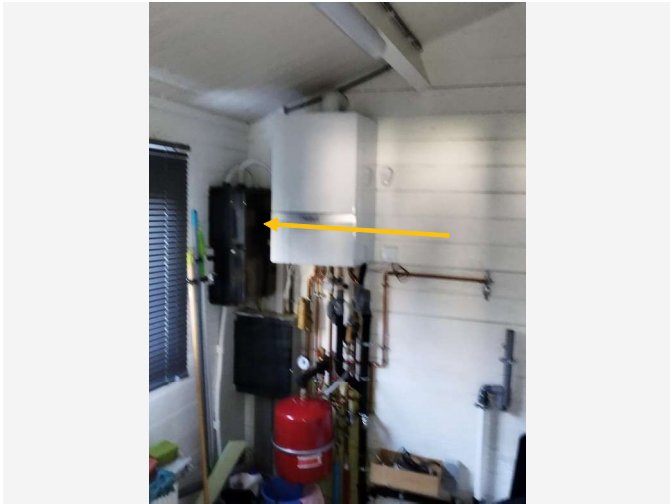
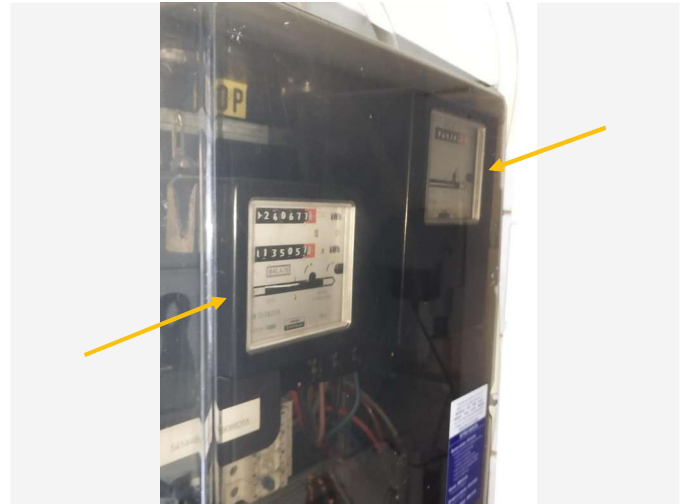
Het asbestmateriaal valt onder de mijlpaal van 2040.

De toepassing is eigendom van de nutsmaatschappij. Bij verwijdering /vervangen van het toestel is een bijkomende staalname aangewezen om de berking van afvalstromen te beheersen. Dit valt dan onder de verantwoordelijkheid van de netwerkbeheerder.

Eindbeoordeling materiaalrisico	Laag materiaalrisico en/of verlaagde kans op vezelvrijgave
---------------------------------	--

Gebondenheid	Categorie 1: hechtgebonden in oorsprong
Asbestsoort (vezeltype)	Crocidoliet aanwezig
Asbestconcentratie	Laag (< 50%)
Afschermingsgraad van het gehele materiaal	Geheel of deels (ook) vrij aan de binnenlucht
Toestand van het materiaal	Onbeschadigd, niet verweerd

Beschrijving	Bakeliet Tellers (electrisch)
Omgeving	Binnen
Primaire drager	Communicatie en elektrische infrastructuur en uitrusting
Asbestmateriaal	Plaat, paneel, tablet - Type Bakeliet
Bindmiddel van asbestmateriaal	Kunststof of -hars
Gebondenheid op basis van bindmiddel	Hecht
Hoeveelheid (oppervlakte - dikte - aantal)	<ul style="list-style-type: none"> <li>• 0,40 m<sup>2</sup> - 1,00 cm - 2 stuks</li> </ul>
Totaal volume	0,008 m <sup>3</sup>
Eenvoudig bereikbaar	Ja
Bevestigingswijze	<ul style="list-style-type: none"> <li>• Geschroefd</li> </ul>
Identificatiemethode	<p>De asbestdeskundige beoordeelt het materiaal als asbestverdacht en dus asbesthoudend, en dit zonder monstername.</p> <p>Motivatie: De monstername brengt andere schade aan dan schade die inherent is aan de monstername.</p>
Destructieve handeling voor identificatie	Nee
Opmerking	<p>Het is moeilijk te bepalen of de bakeliettoepassingen in de woning ook effectief asbesthoudend zijn (het kan ook gaan om de asbestvrije variant). Er werd geen monster genomen owv beschadiging aan een elektrisch gerelateerde toepassing, extra controle bij verwijdering van het verdacht materiaal. Vermoedelijk zal de toepassing verwijderd worden bij aanpassing van het elektriciteitsnetwerk.</p>

- Zorg voor een veilig beheer. Vermijd het beschadigen van het asbestmateriaal. Controleer de toestand jaarlijks op wijzigingen.
- Voer bijkomende staalname(s) uit.
- Een bijkomend onderzoek zou kunnen gebeuren na demontage van de toepassing, zodat dit op een veilige en verantwoorde manier kan gebeuren. Het bijkomend onderzoek kan bijdragen tot een betere inschatting van het risico en helpt om de (mogelijke) asbestafvalstroom te beperken.

- Eenvoudige handelingen: mag via doe-het-zelf of door werknemer(s) met opleidingsattest eenvoudige handelingen  
Mag niet door doe -het-zelf verwijderd worden

De toepassing dient verwijderd te worden door de netbeheerder, vermoedelijk word dit uitgevoerd wanneer de oude meterkast vervangen word door een digitale meter. Zie ook link Zie <https://ovam.vlaanderen.be/wie-mag-wat-verwijderen> <https://ovam.vlaanderen.be/voorzorgsmaatregelen->

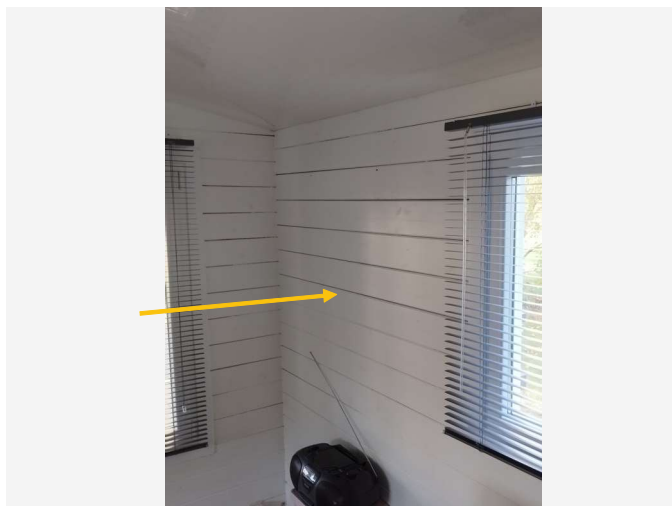
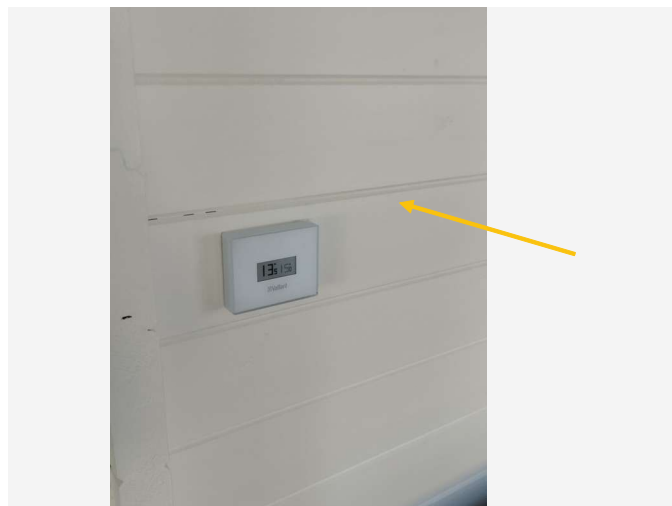
Alle binnenwanden zijn afgewerkt met valse wanden. Het is niet duidelijk of er pleisterwerk of asbest toepassingen aanwezig zijn achter/op deze valse wanden, het is aangewezen om bijkomend onderzoek uit te voeren bij werken.

Zonder destructieve handeling is het niet mogelijk om na te gaan of er asbesthoudende materialen aanwezig zijn achter de wand afwerking. Als bij sloop of renovatie blijkt dat er achter deze wanden nog pleisterwerk of asbest verdachte toepassingen aanwezig zijn, moet dit bemonsterd worden.

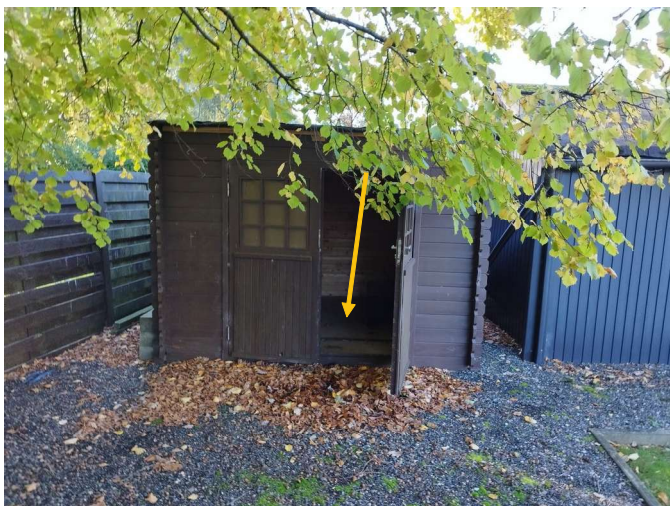
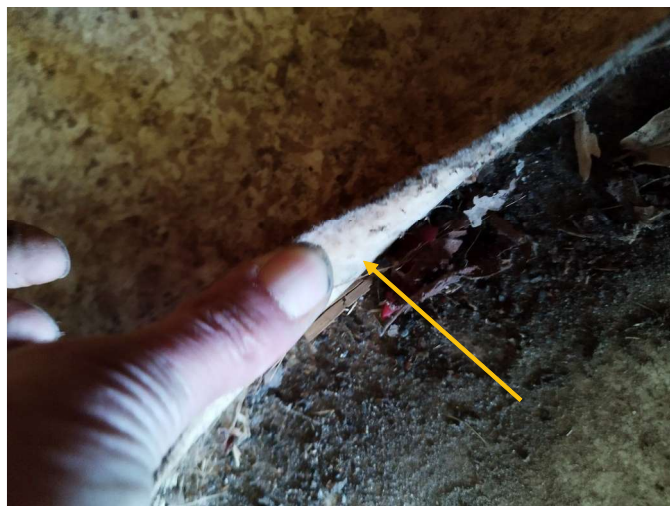
Volgens expertise kunnen we deze vinyl als niet asbest verdacht beschouwen (soepel en flexibel van structuur).

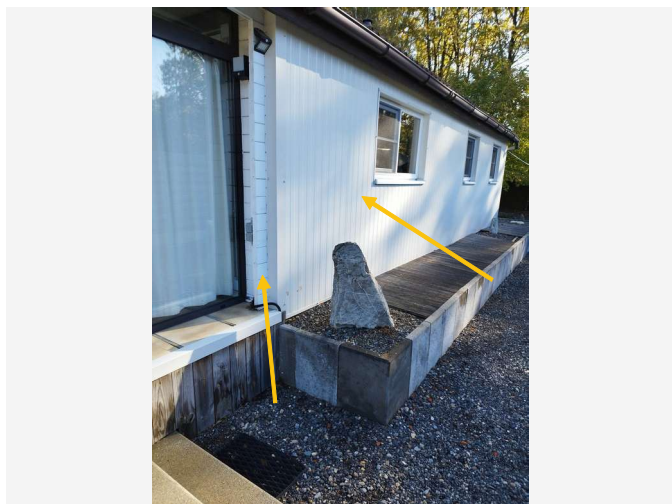
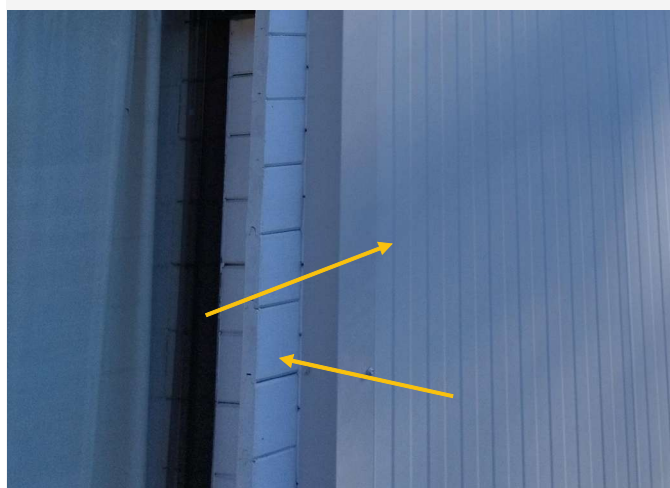
Alle buitenwanden van de bungalow buiten de achterwand (gevelleien) zijn afgewerkt met valse wanden in hout en geïsoleerde steeldeck platen (niet verdacht). Het is niet duidelijk of er pleisterwerk of asbest toepassingen aanwezig zijn achter/op deze valse wanden, het is aangewezen om bijkomend onderzoek uit te voeren bij werken.

Zonder destructieve handeling is het niet mogelijk om na te gaan of er asbesthoudende materialen aanwezig zijn achter de wand afwerking. Als bij sloop of renovatie blijkt dat er achter deze wanden nog pleisterwerk of asbest verdachte toepassingen aanwezig zijn, moet dit bemonsterd worden.

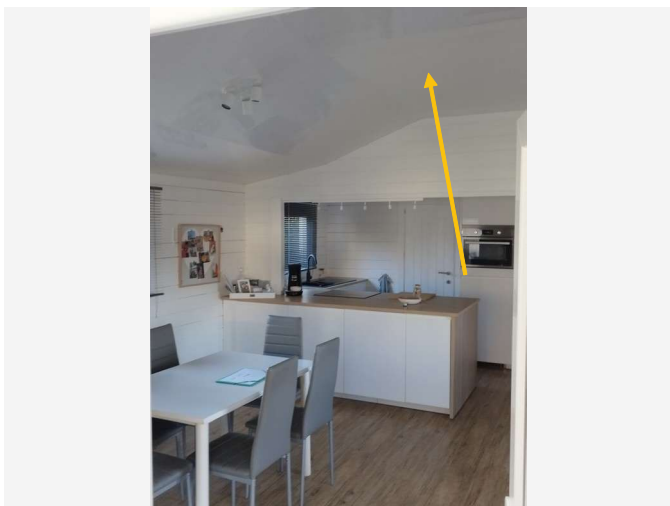
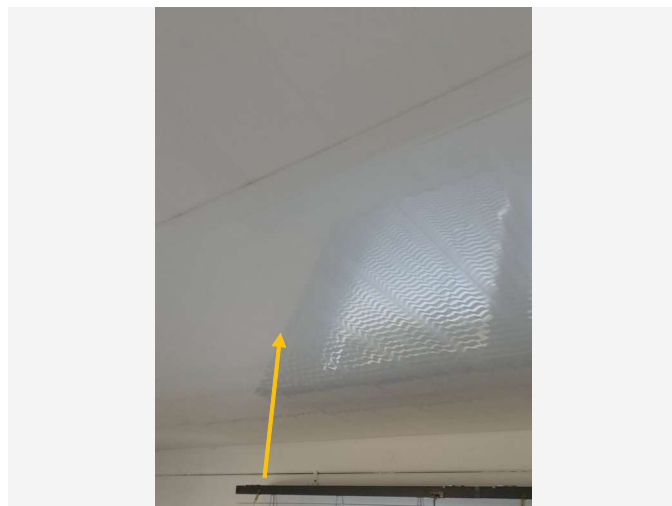
Het plafond in de bungalow bestaat uit kunststoffen panelen (sierplafond). Zonder destructieve handeling is het niet mogelijk om na te gaan of er asbesthoudende materialen aanwezig zijn achter de plafond afwerking. Als bij sloop of renovatie blijkt dat er achter deze plafonds nog pleisterwerk of asbest verdachte toepassingen aanwezig zijn, moet dit bemonsterd worden.

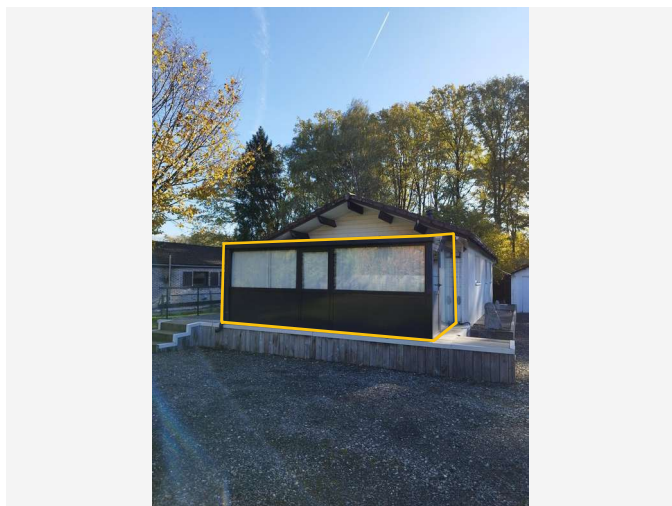
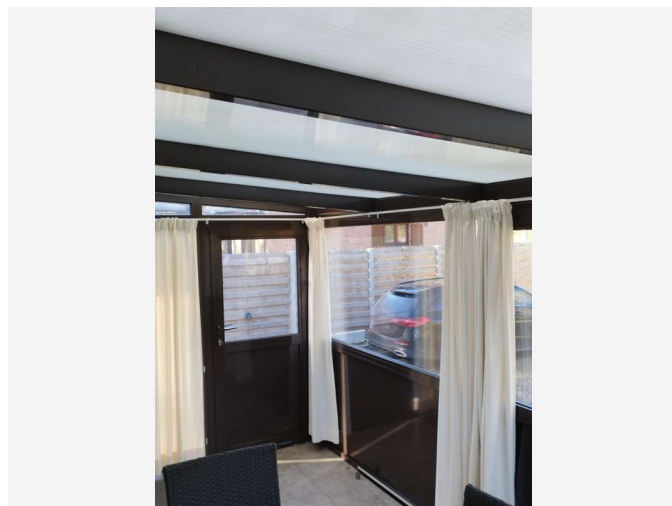
In de veranda aan de bungalow zijn geen asbestverdachte/houdende materialen/toepassingen vastgesteld.

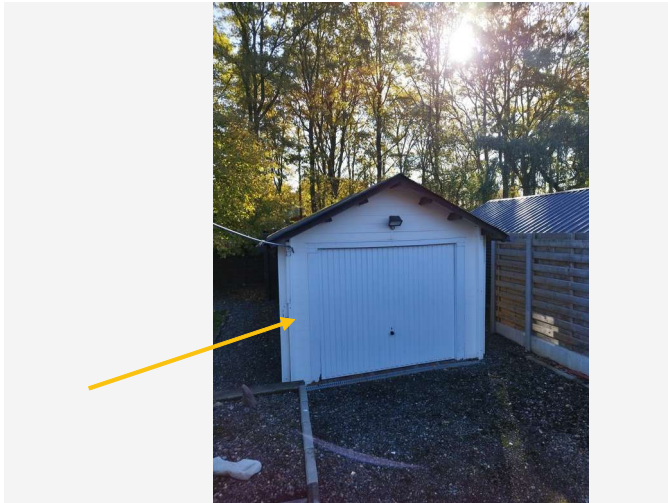
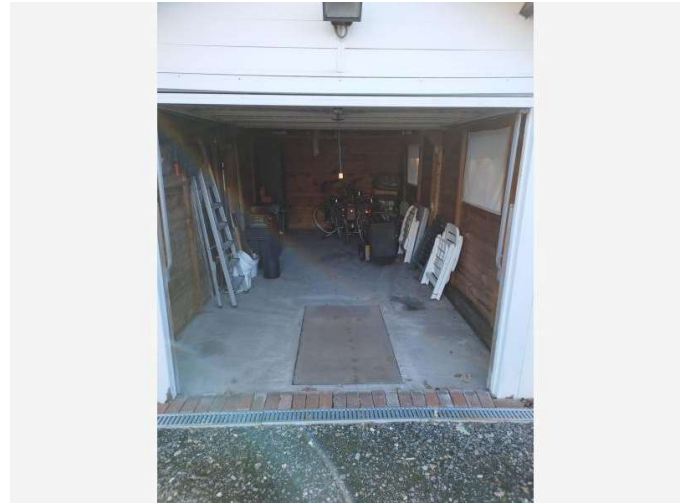
in de losstaande garage zijn geen asbestverdachte/houdende materialen/toepassingen vastgesteld.

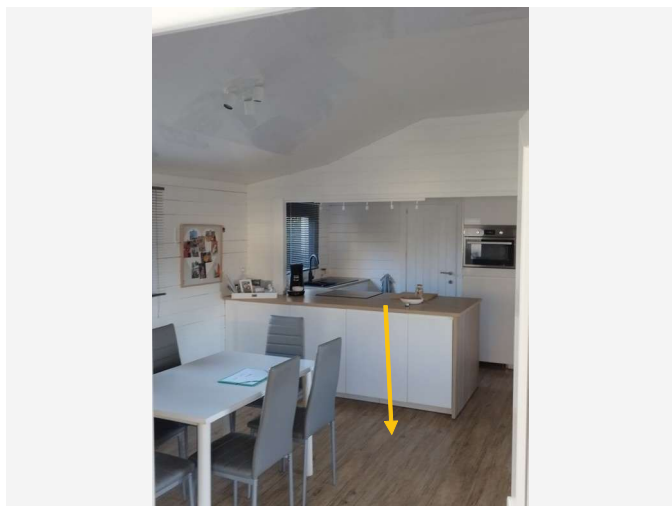
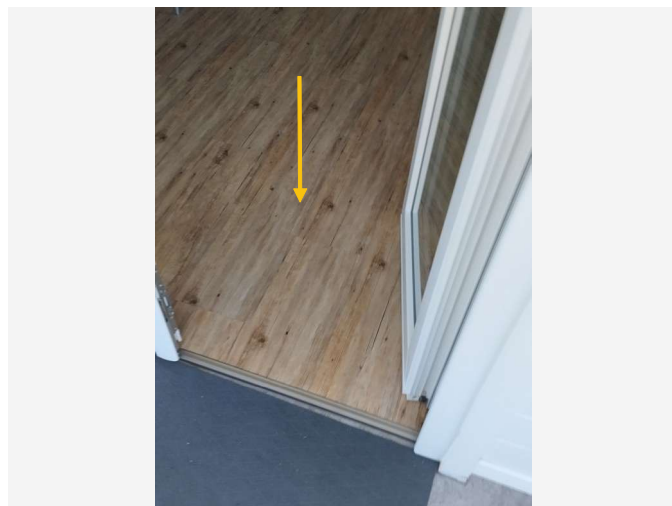
De laminaat vloer is niet asbest verdacht, het is niet gekend wat eronder bevindt, bij vloer werken extra controle aangewezen.

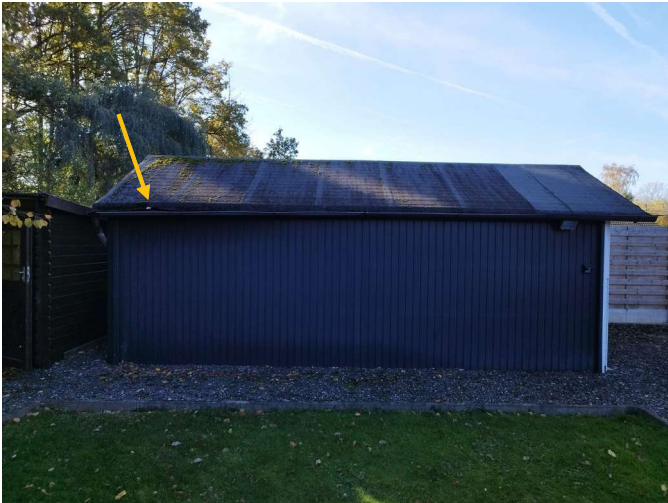
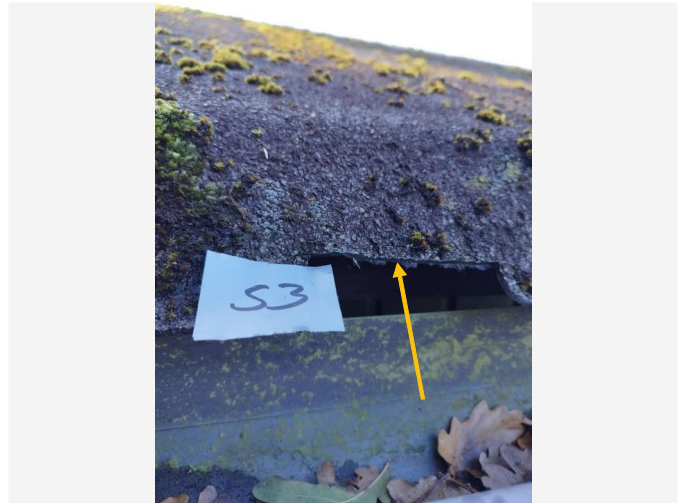
## Fiche 9: Roofing schuin dak garage

Geen asbest

#	Type	Referentie	Resultaat
9.1	Puntmonster	S3.	Geen asbest

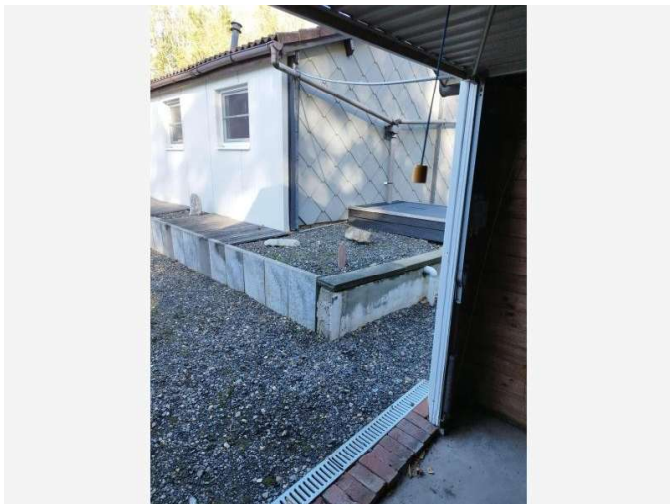
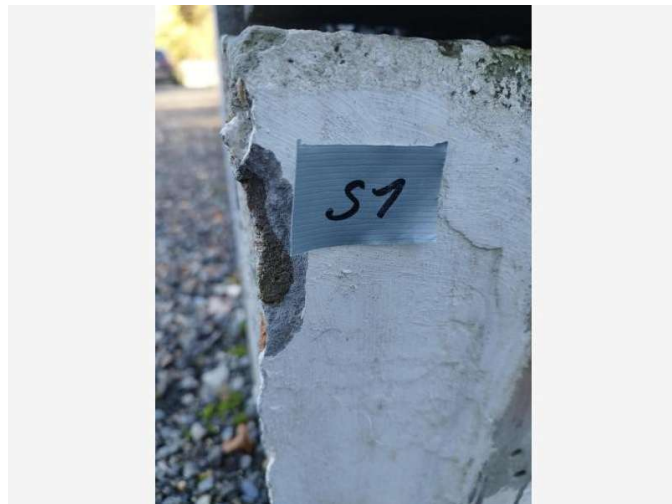
Geen asbest

#	Type	Referentie	Resultaat
10.1	Mengmonster	S1.	Geen asbest

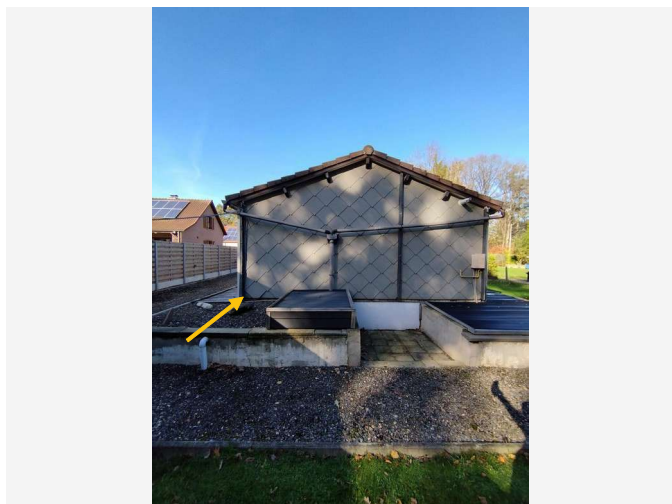
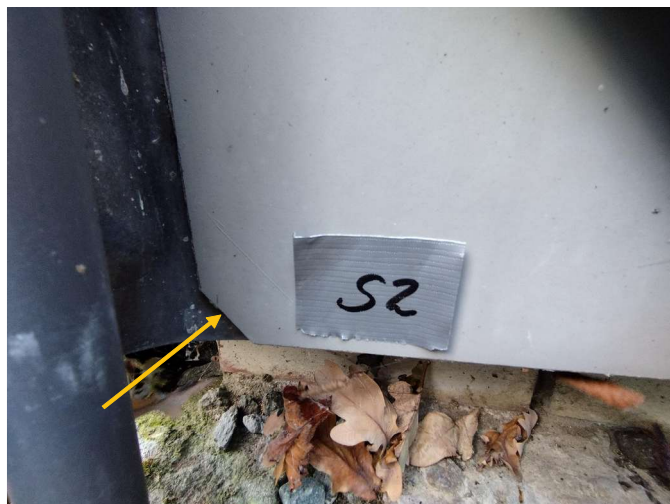
## Fiche 11: Gevelleien bugalow (achteraan)

Geen asbest

#	Type	Referentie	Resultaat
11.1	Puntmonster	S2.	Geen asbest

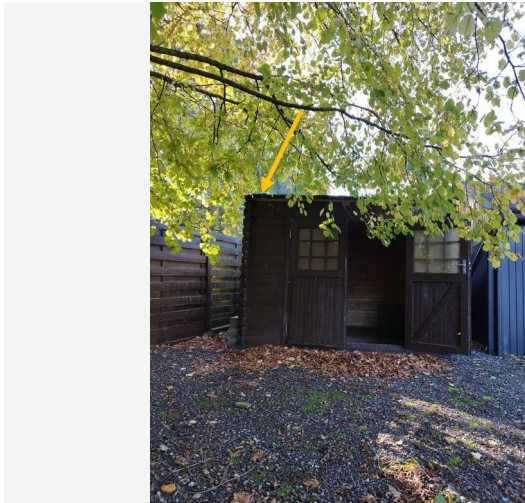
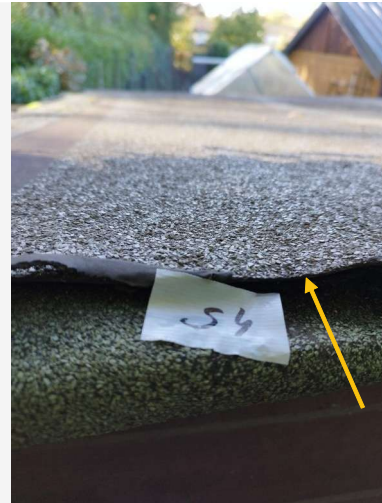
## Fiche 12: roofing schuin dakje tuinhuis

Geen asbest

#	Type	Referentie	Resultaat
12.1	Puntmonster	S4.	Geen asbest

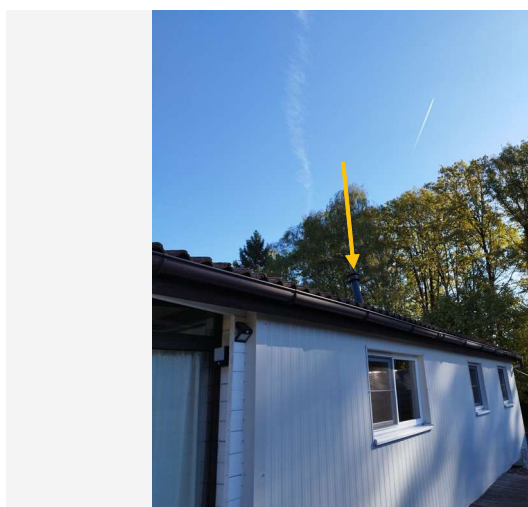
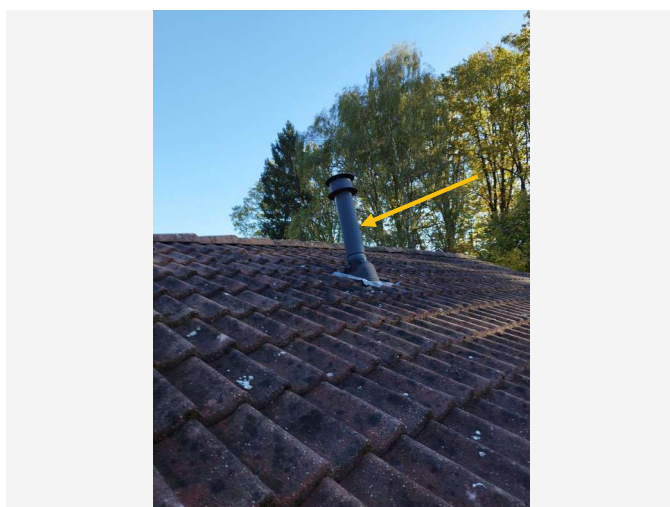
## Fiche 18: rookgaskanaal

Fiche 18: rookgaskanaal	Het rookgaskanaal is visueel geïnspecteerd en is niet asbestverdacht/houdend.	Plan 1.7: ZADELDAK BUNGALOW
