Asbestinventarisatietest

Larumseweg 108A, 2440 Geel

Zone 1: Hoofdgebouw

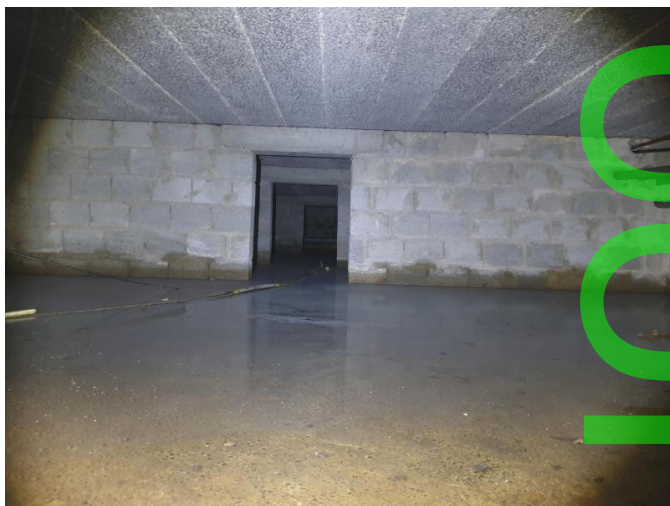
Permanente beperking

Reden: De inspectieruimte is lager dan 1,5 m

Uitleg van de asbestdeskundige: De kruipruimte onder de woning heeft een beperkte hoogte van minder dan 1,5 meter.

Door deze beperkte werkhoogte is het niet mogelijk om de ruimte veilig en volledig te betreden zonder bijkomende veiligheidsmaatregelen.

Via het mangat of toegangsruimte tot de kruipruimte werd er een visuele waarneming/foto genomen van de ruimte.

De beperking is gebaseerd op veiligheids- en toegankelijkheidsredenen, conform de richtlijnen in IP2, artikel 5.6.2.2 "Hoogte en veiligheid".

De kruipruimte wordt daarom niet als inspecteerbaar beschouwd. Eventuele asbesthoudende materialen in deze zone kunnen niet worden uitgesloten.

Indien bij toekomstige werkzaamheden toegang tot de kruipruimte wordt voorzien (bv. renovatie of nutswerken), wordt aangeraden om de ruimte **alsnog te laten inspecteren** door een gecertificeerde asbestdeskundige inventarisatie.

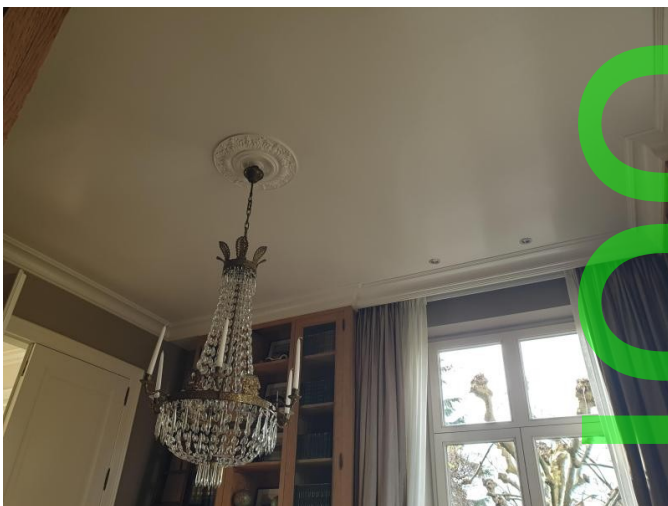
Tijdelijke beperking

Reden: Het te onderzoeken materiaal situeert zich hoger dan 3,50 m te rekenen vanaf een veilige ondergrond

Uitleg van de asbestdeskundige: Het plafond bevindt zich hoger dan 3,50 m boven het maaiveld en is niet veilig bereikbaar zonder bijkomende hoogtevoorzieningen of vanop een stabiele ondergrond.

Inspectie op hoogte valt buiten het standaardonderzoek. (Inspectieprotocol asbestinventarisatie - titel 5.6.2.2 – Hoogte en veiligheid.

Omwille van de hoogte was het plafond niet veilig inspecteerbaar tijdens het standaard plaatsbezoek.

De materiaalopbouw kon hierdoor niet worden vastgesteld en er werd een beperkingsfiche opgesteld wegens niet-inspecteerbaar materiaal.

Bij toekomstige werken waarbij veilige toegang tot de plafonds mogelijk is, wordt bijkomend onderzoek aanbevolen.

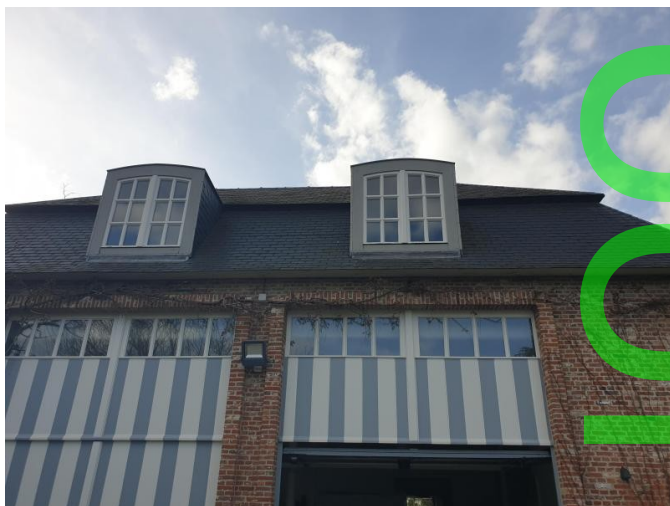
Tijdelijke beperking

Reden: Het te onderzoeken materiaal situeert zich hoger dan 3,50 m te rekenen vanaf een veilige ondergrond

Uitleg van de asbestdeskundige: Het onderdak is langs de binnenzijde niet inspecteerbaar, aangezien de zolder volledig is afgewerkt met een intacte laag (plafond).

Inspectie langs de buitenzijde is niet mogelijk, omwille van de hoogte van het dak. Het dak bevindt zich hoger dan 3,50 m boven het maaiveld en is niet veilig bereikbaar zonder bijkomende hoogtevoorzieningen of vanop een stabiele ondergrond. Inspectie op hoogte valt buiten het standaardonderzoek. (Inspectieprotocol asbestinventarisatie - titel 5.6.2.2 – Hoogte en veiligheid)

De materiaalopbouw kon hierdoor niet worden vastgesteld en er werd een beperkingsfiche opgesteld wegens niet-inspecteerbaar materiaal.

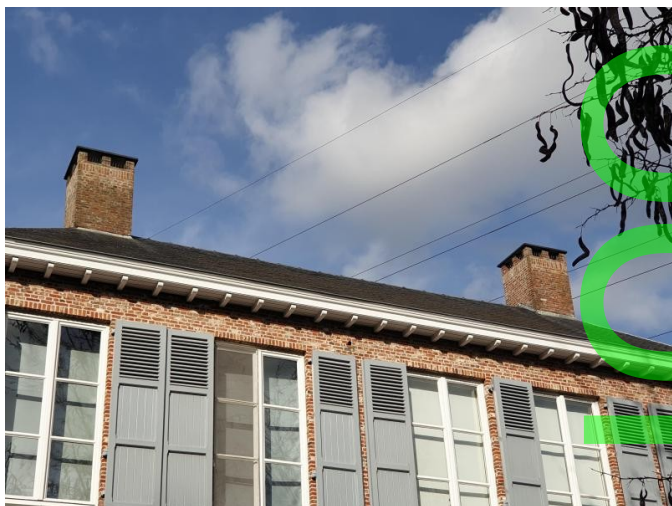
Tijdelijke beperking

Reden: Het te onderzoeken materiaal situeert zich hoger dan 3,50 m te rekenen vanaf een veilige ondergrond

Uitleg van de asbestdeskundige: Het rookgaskanaal/schouw bevindt zich hoger dan 3,50 m boven het maaiveld en is niet veilig bereikbaar zonder bijkomende hoogtevoorzieningen of vanop een stabiele ondergrond.

Inspectie op hoogte valt buiten het standaardonderzoek. (Inspectieprotocol asbestinventarisatie - titel 5.6.2.2 – Hoogte en veiligheid)

Het rookgaskanaal en inwendige structuur wordt daarom beschouwd als niet-waarneembaar wegens hoogtebeperking.

De aanwezigheid van asbest kan niet met zekerheid bevestigd of uitgesloten worden.

Bij toekomstige werken waarbij veilige toegang tot de schouw mogelijk is, wordt bijkomend onderzoek aanbevolen.

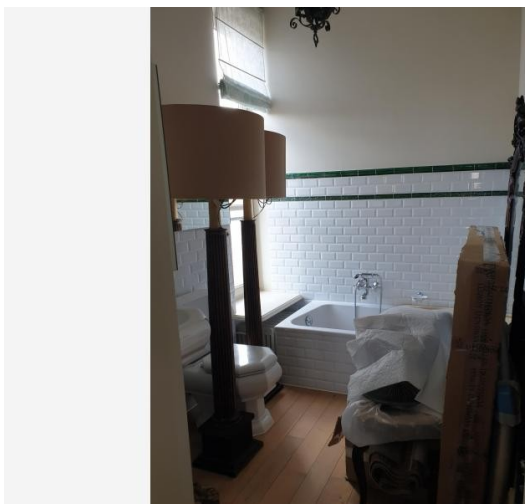
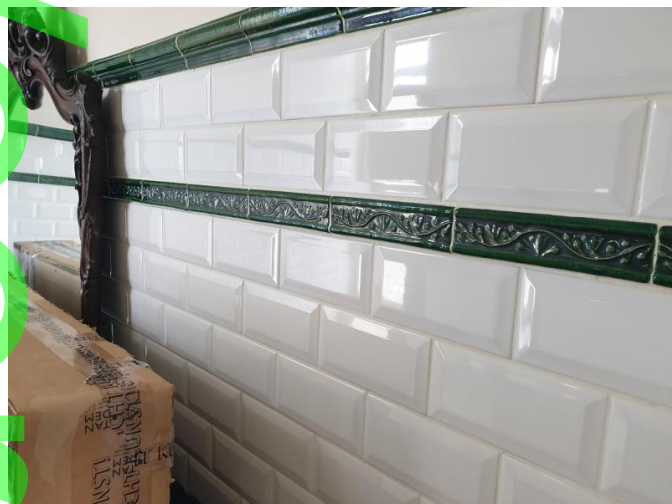
De muur- en/of vloertegels zijn volledig verlijmd op de ondergrond. De gebruikte tegellijm of hechtlaag bevindt zich achter of onder de tegelafwerking en is daardoor niet rechtstreeks zichtbaar of bereikbaar zonder destructieve handelingen.

Volgens het Inspectieprotocol 2 (titel 5.8.4) wordt de lijm laag beschouwd als een niet-inspecteerbaar materiaal omdat het verwijderen van de tegelafwerking schade veroorzaakt aan de constructie. Er werden geen aanwijzingen vastgesteld (zoals beschadigingen, losliggende stukken of zichtbare restanten) die een beoordeling van het materiaal toelieten.

De aanwezigheid van asbesthoudende componenten in de tegellijm kan niet worden uitgesloten. In oudere gebouwen (vooral vóór 1990) werd asbest sporadisch toegepast als vulstof of verstevigingsvezel in bepaalde lijm- en mastieksoorten.

Bij renovatie- of uitbreekwerken dient de lijm onderzocht te worden via staalname om de aanwezigheid van asbesthoudende componenten uit te sluiten.

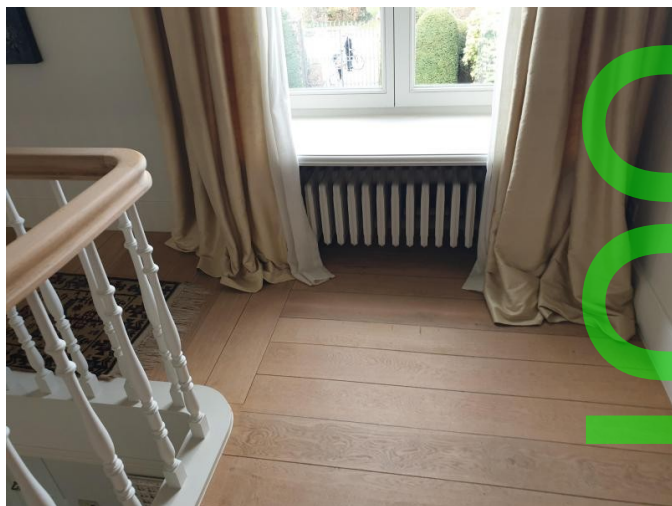
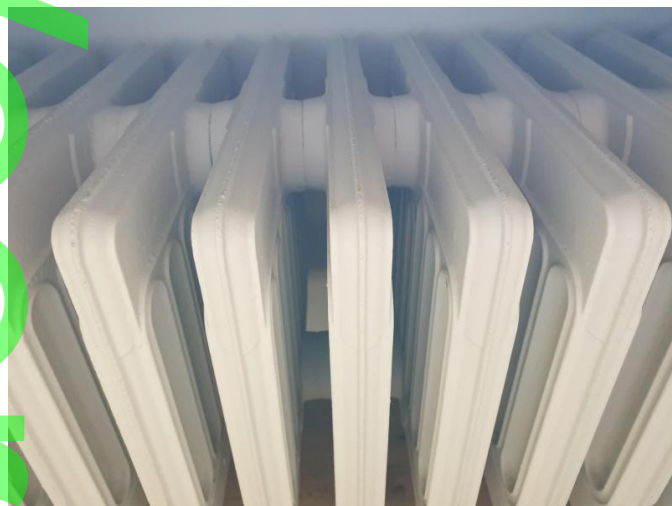
De radiatoren bestaan uit gekoppelde panelen. Tussen dergelijke panelen en de knoppen op de radiatoren werd historisch vaak asbesthoudend dichtingsmateriaal gebruikt als trillings- of warmtebuffer. De ruimte tussen de panelen en knoppen is echter niet waarneembaar en niet inspecteerbaar, waardoor de mogelijke aanwezigheid van asbestkoord niet kan worden vastgesteld. De beoordeling gebeurt daarom op basis van voorkennis van de asbestdeskundige.

De radiatoren kunnen best in hun geheel verwijderd worden.

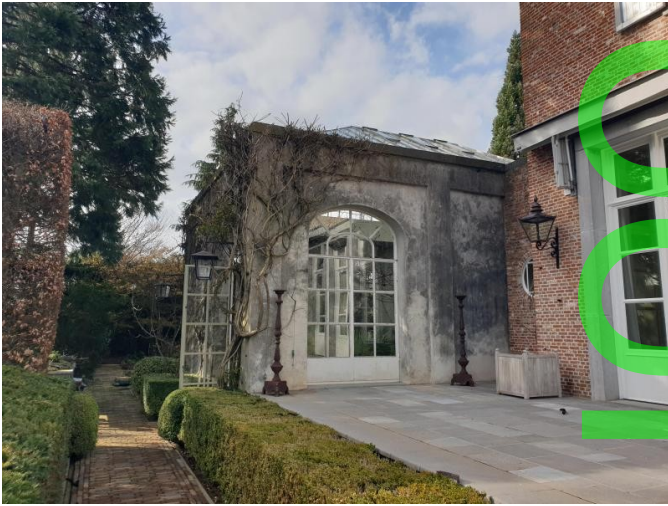
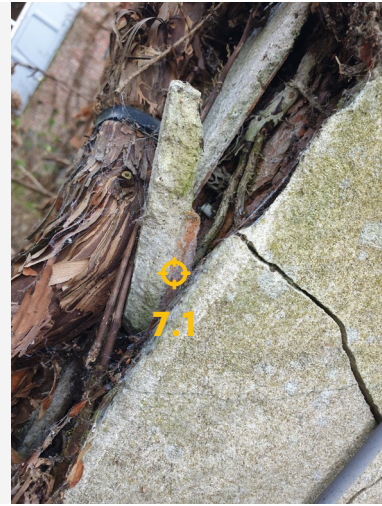
Geen asbest

#	Type	Referentie	Resultaat
7.1	Mengmonster	MNO2	Geen asbest

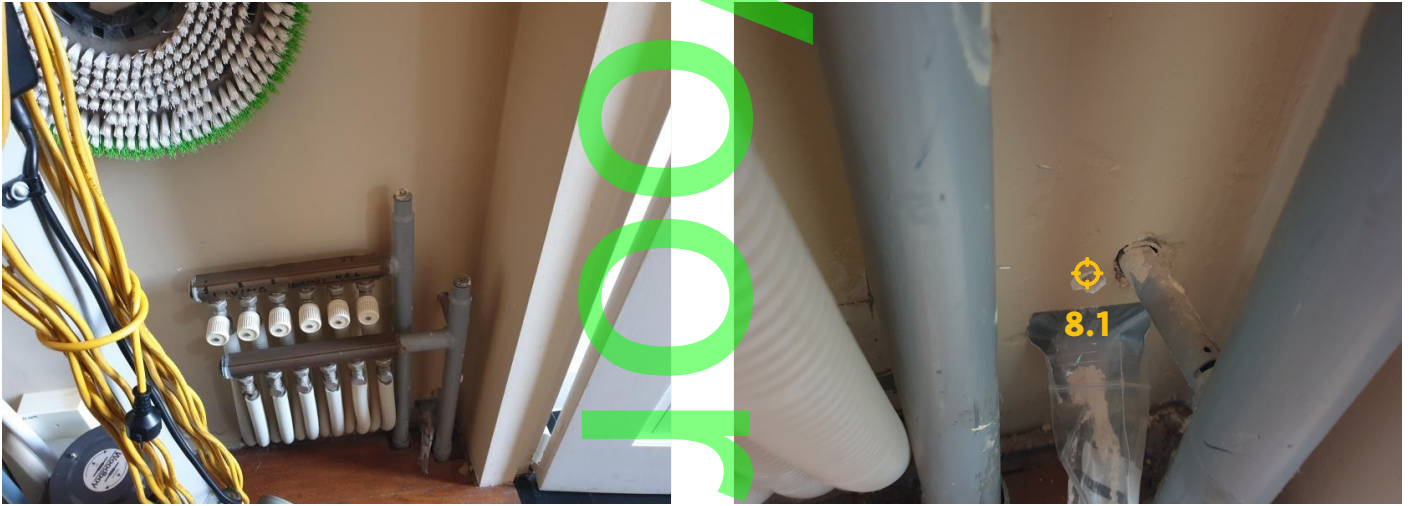
Geen asbest

#	Type	Referentie	Resultaat
8.1	Mengmonster	MN01	Geen asbest

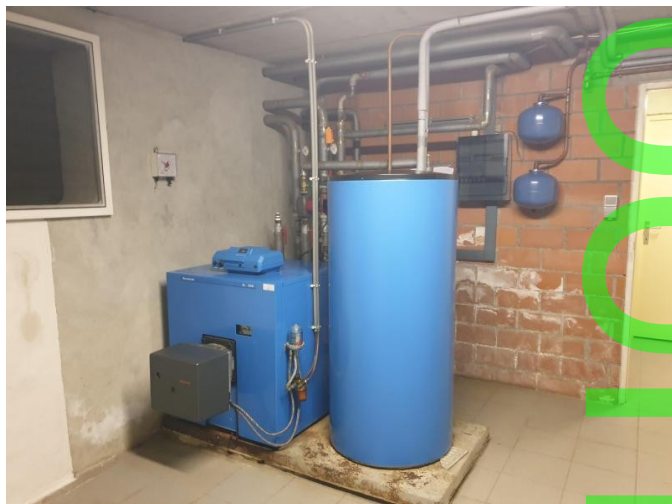
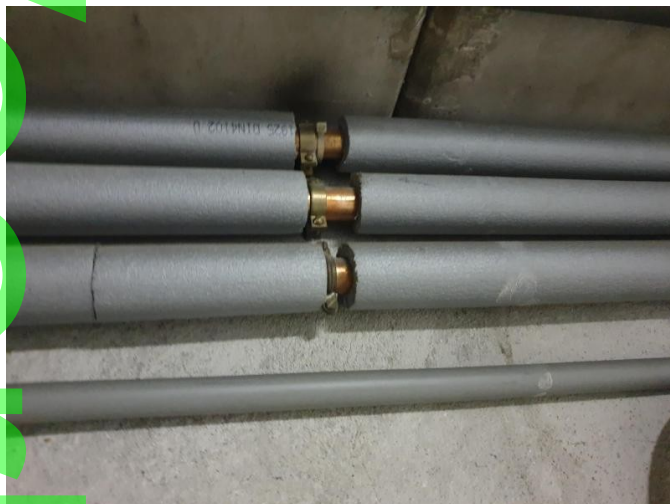
Beschrijving	Notitie	Terug te vinden op plannen
Fiche 9: Leidingisolatie niet aanwezig	<p>De vastgestelde leidingisolatie is volledig waarneembaar en vertoont geen kenmerken van historisch asbesthoudende leidingisolaties. Het materiaal bestaat uit een homogene, niet-vezelige, elastische isolatiekous (moderne kunststof-/schuimisolatie/) zonder gips- of cementgebonden mantel. Er zijn geen visuele aanwijzingen voor thermisch isolerende toepassingen in gips of cement, geen spuitasbest, geen vezelige schil en geen constructiekenmerken die monsternamen vereisen volgens IP2.</p> <p>Op basis van vaststelling en expertise wordt dit materiaal beoordeeld als niet-asbestverdacht.</p> <p>Het materiaal kan normaal beheerd worden. Geen aanvullende steekproef of bijkomend onderzoek vereist.</p>	Plan 1.7: Leidingisolatie / CV

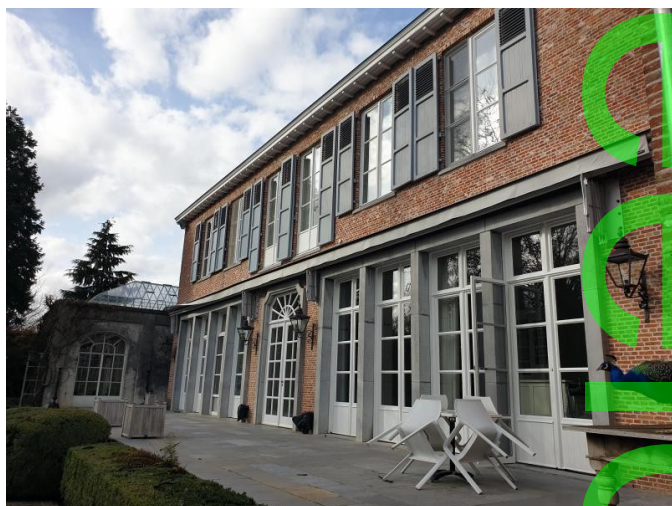
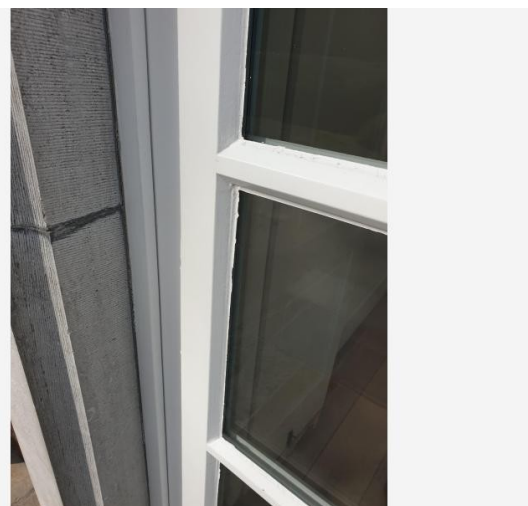
Fiche 10: Ramen met soepele kit

<p>Fiche 10: Ramen met soepele kit</p>	<p>Aan de ramen is een soepele afdichtingskit aanwezig met een recent uitzicht en kenmerken van moderne, elastische kitmaterialen ter plaatse van de aansluiting tussen het raamkader en de omliggende bouwdelen. De kit is visueel waarneembaar en inspecteerbaar langs de toegankelijke zijden van het raam.</p> <p>Er zijn geen visuele aanwijzingen van oudere, verharde of broze kitlagen. Eventuele vroegere kittoepassingen zijn niet zichtbaar en niet vast te stellen zonder destructieve ingrepen.</p> <p>Op basis van de visuele kenmerken en de vermoedelijke recente plaatsing wordt de aanwezige soepele kit beoordeeld als niet-asbestverdacht. Volgens het inspectieprotocol is staalname van recente, niet-asbestverdachte kit niet aangewezen. Aangezien eventuele oudere kitlagen niet vaststelbaar zijn zonder destructieve handelingen, kan hierover geen uitspraak worden gedaan.</p>	<p>Plan 1.11: Ramen / Rookgaskanaal</p>

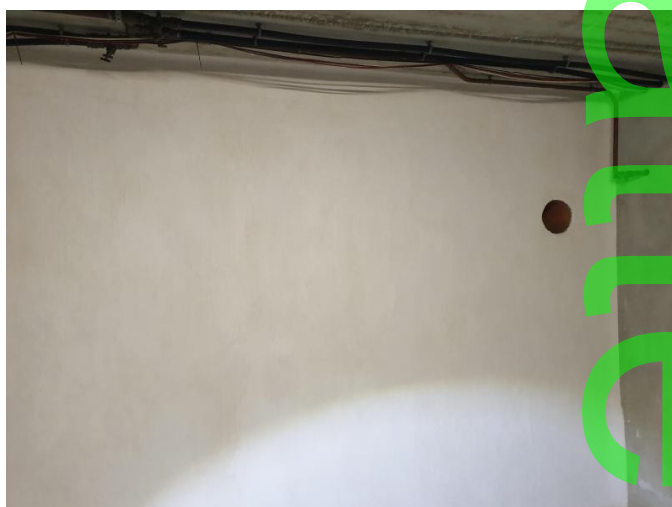
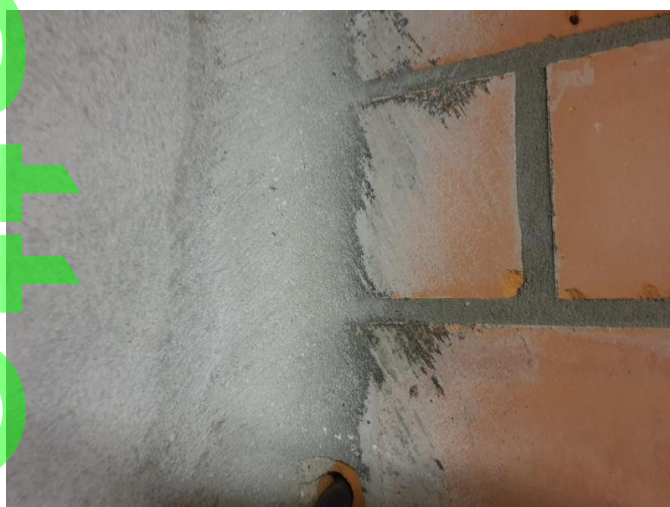
Fiche 11: cementering kelder muur

<p>Fiche 11: cementering kelder muur</p>	<p>De cementeringslaag op de kelderwanden werd volledig visueel geïnspecteerd. De afwerking betreft een harde, minerale laag met een homogeen uiterlijk, zonder zichtbare vezelstructuren of indicaties van losgebonden of asbesthoudende toevoegingen. De toepassing is waarneembaar, vast te stellen en inspecteerbaar. Op basis van de locatie, ouderdom en typische uitvoeringswijze wordt deze cementering niet beschouwd als asbestverdacht. Er zijn geen aanwijzingen die staalname vereisen volgens het inspectieprotocol. De identificatie gebeurde via vaststelling en expertise.</p>	<p>Plan 1.5: Kelder</p>

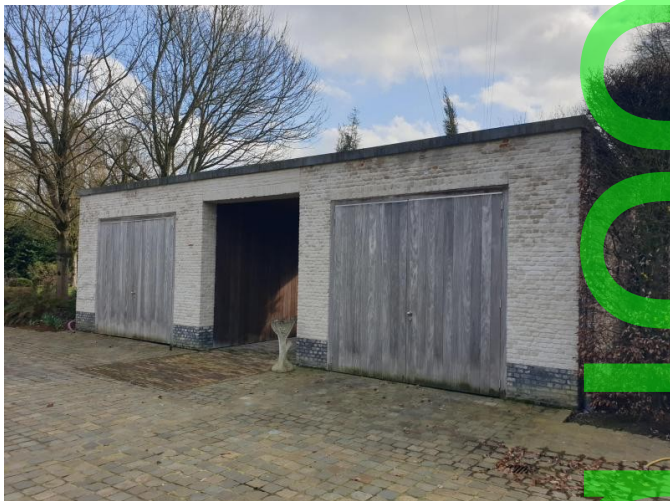
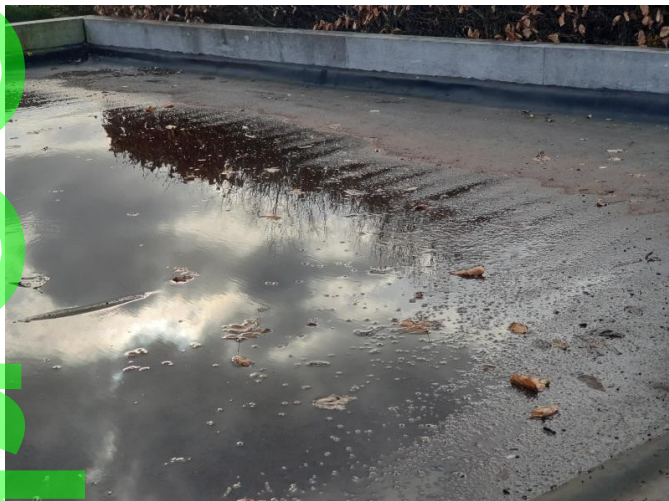
Fiche 12: Dakbedekking garage

<p>Fiche 12: Dakbedekking garage</p>	<p>EPDM-dakafdichting (Ethyleen-Propyleen-Dieen-Monomeer) is een synthetisch rubbermateriaal dat sinds de jaren 1980 courant wordt toegepast voor platte en licht hellende daken. Het materiaal bestaat uit homogeen kunststofrubber zonder vulstoffen of lagen waarin asbest werd verwerkt.</p> <p>De visuele kenmerken (elastisch, mat tot licht glanzend zwart oppervlak, verlijmde of gelaste naden) zijn duidelijk te onderscheiden van bitumineuze dakbanen met asbestpapier of -karton.</p> <p>Op basis van vaststelling en expertise wordt deze toepassing niet-asbestverdacht beschouwd.</p> <p>Wel is aandacht vereist bij oudere daken (bouwjaar vóór ±1985) waar EPDM mogelijk geplaatst is bovenop een bestaande asbesthoudende dakafdichting. In dat geval moet de onderliggende laag afzonderlijk beoordeeld worden (eventueel via staalname of bijkomend onderzoek). Momenteel kan er geen uitsluitel gegeven worden over onderliggende lagen, zonder destructieve handelingen. Controleer bij vervanging of renovatie of er onderlagen met risicobouwjaar aanwezig zijn.</p>	<p>Plan 2.1: Dakbedekking garage</p>

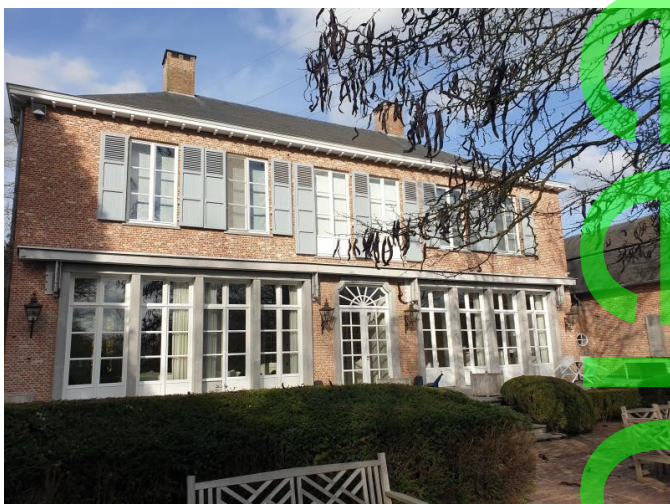
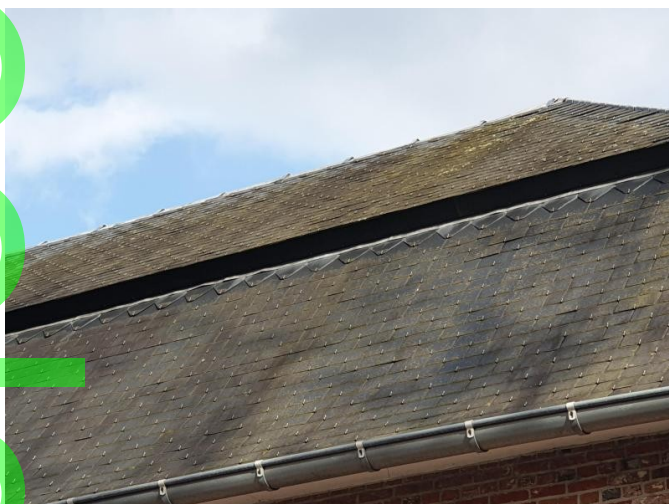
Fiche 13: Dakbedekking in natuurleien

<p>Fiche 13: Dakbedekking in natuurleien</p>	<p>De dakbedekking werd visueel geïnspecteerd tijdens het plaatsbezoek.</p> <p>De dakbedekking bestaat uit natuurleien. Dit is herkenbaar aan de typische vorm en structuur, met name de onregelmatige, gekartelde en gelaagde randen, waarbij elke lei een uniek uitzicht heeft. Deze visuele kenmerken zijn typerend voor natuurleien en onderscheiden zich duidelijk van vezelcementleien.</p> <p>Op basis van vaststelling en expertise wordt de dakbedekking beoordeeld als niet-asbestverdacht.</p>	<p>Plan 1.6: Dakbedekking natuurleien</p>

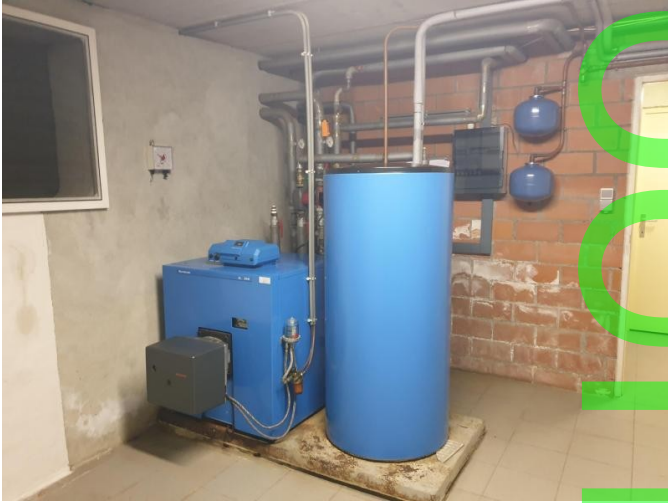
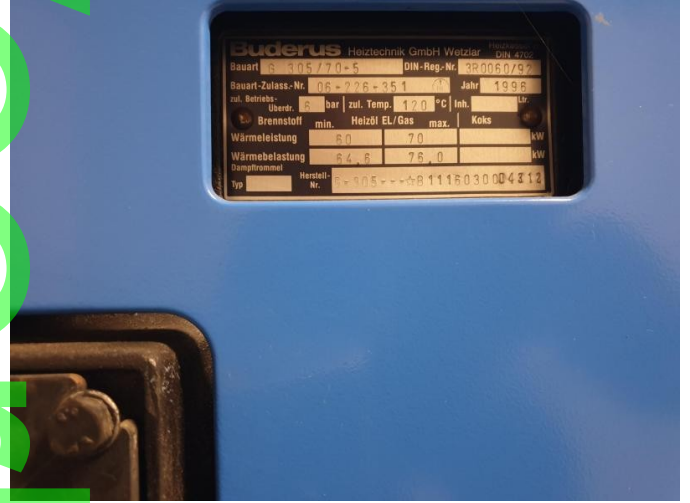
Beschrijving	Notitie	Terug te vinden op plannen
Fiche 14: Stookketel	<p>De ketel van het merk Buderus, bouwjaar 1996. In originele staat kunnen CV-ketels, gebouwd vóór 2001 asbesthoudende pakkingen bevatten aan de aansluiting rookgasafvoer, brander deur en de wateraanvoer en retour-aansluiting. De ketel kan binnenin niet geïnspecteerd worden zonder de ketel te demonteren of te beschadigen.</p>	Plan 1.7: Leidingisolatie / CV
Fiche 15: Onderdak woning	<p>Het onderdak is niet waarneembaar tijdens het plaatsbezoek.</p> <p>Het onderdak bevindt zich achter de dakbedekking en/of afwerking en kan enkel worden vastgesteld door het uitvoeren van destructieve handelingen.</p> <p>Volgens het inspectieprotocol asbestinventarisatie worden geen destructieve handelingen uitgevoerd tijdens het standaardonderzoek.</p> <p>Hierdoor kon de samenstelling van het onderdak niet worden vastgesteld.</p> <p>Onderdak is niet waarneembaar.</p> <p>Er zijn destructieve handelingen nodig om het onderdak te bereiken</p> <p>De materiaalopbouw kon hierdoor niet worden vastgesteld en er werd een beperkingsfiche opgesteld wegens niet-inspecteerbaar materiaal.</p>	Plan 1.8: Onderdak woning
