# Asbestinventarisatetest

Molenstraat 72, 2560 Nijlen

Attestnummer : 20260216-000191.000

Uitgegeven op : 16.02.2026

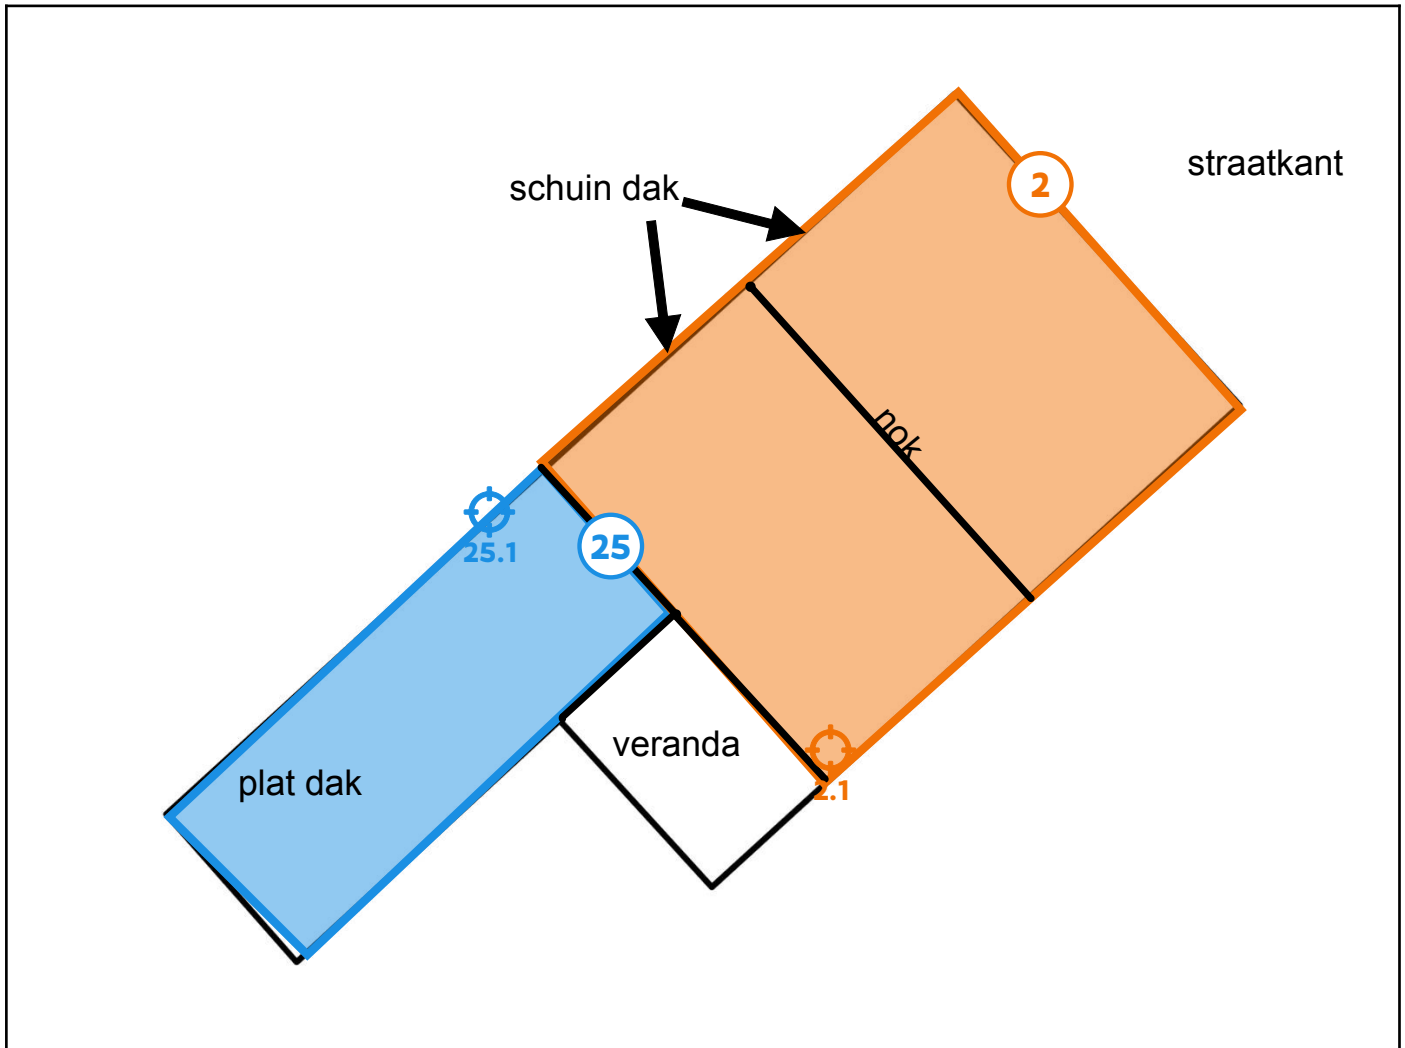
## Plan 1.11: Hoofdgebouw plan

Beschrijving	Type	Actie
2. Dakleien op de woning	Asbestmateriaal	<b>Verwijderen</b>
2.1 Code: daklei	Kleefmonster	-
25. Roofing plat dak aanbouw	Geen asbest	-
25.1 Code: roofing plat dak aanbouw	Puntmonster	-

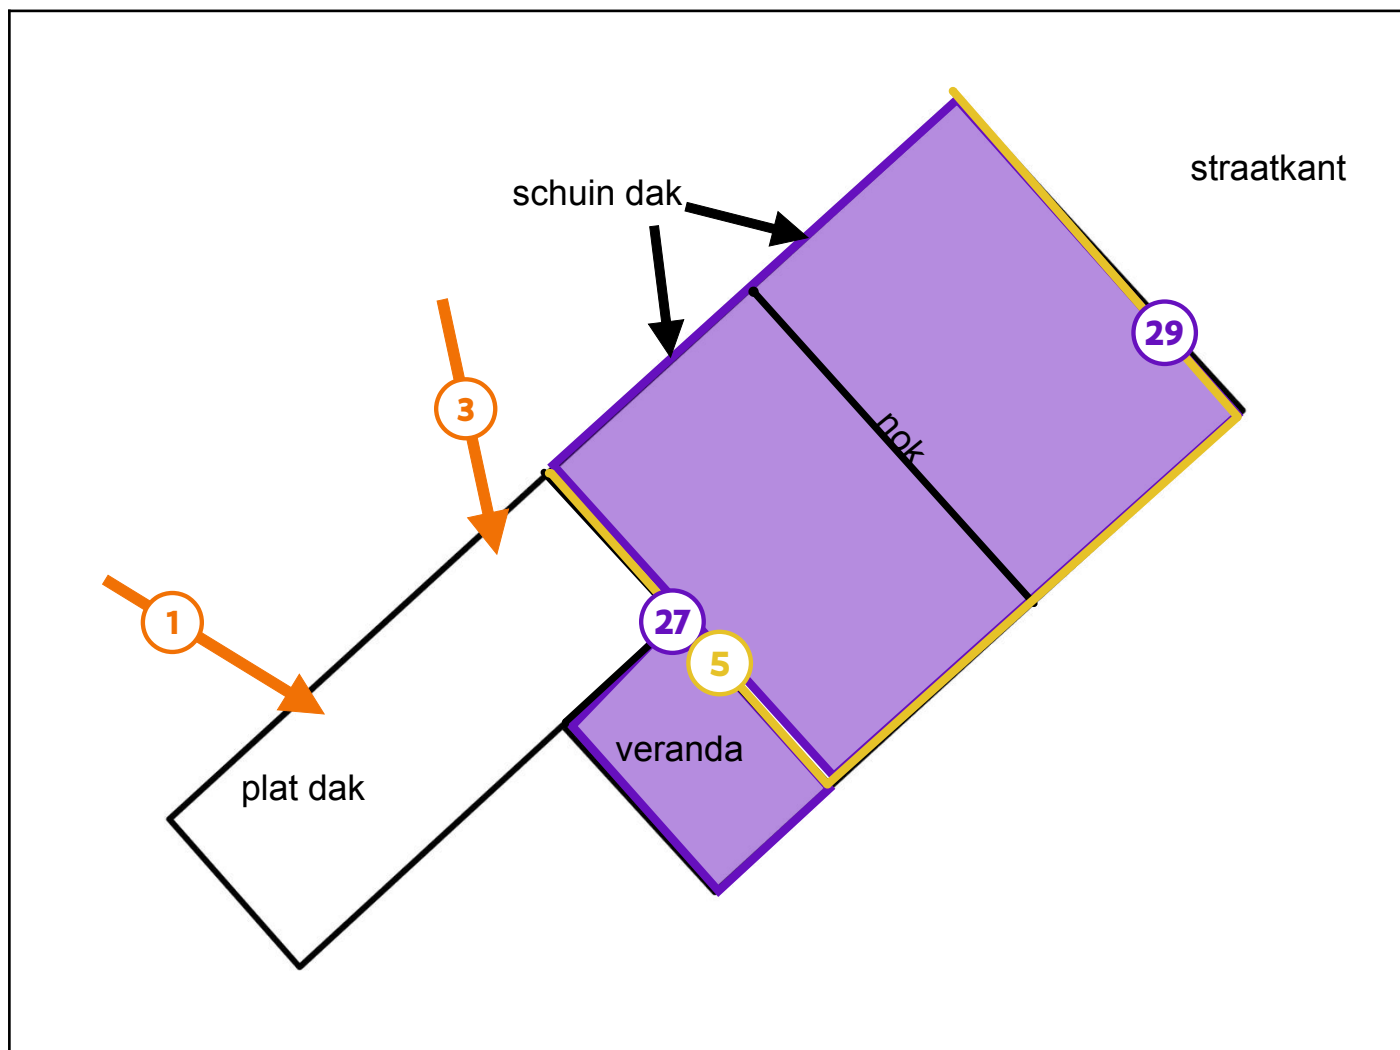
## Plan 1.13: Hoofdgebouw plan

Beschrijving	Type	Actie
1. Schouwbus op aanbouw (visueel vastgesteld)	Asbestmateriaal	Verwijderen
3. Schouwhoed (visueel vastgesteld)	Asbestmateriaal	Verwijderen
5. Glasal aan de dakrand en dakgoot (visueel vastgesteld)	Asbestmateriaal	Zorgvuldig beheren
27. Dakbedekking veranda niet verdacht.	Overige ruimte of materiaal	-
29. Onderdak (niet aanwezig)	Overige ruimte of materiaal	-

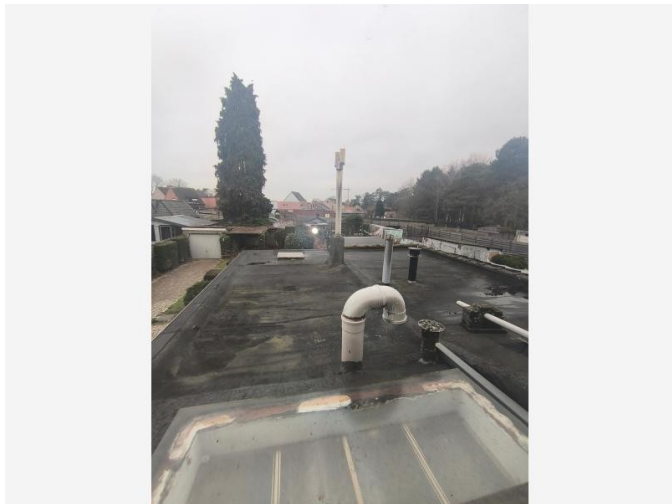
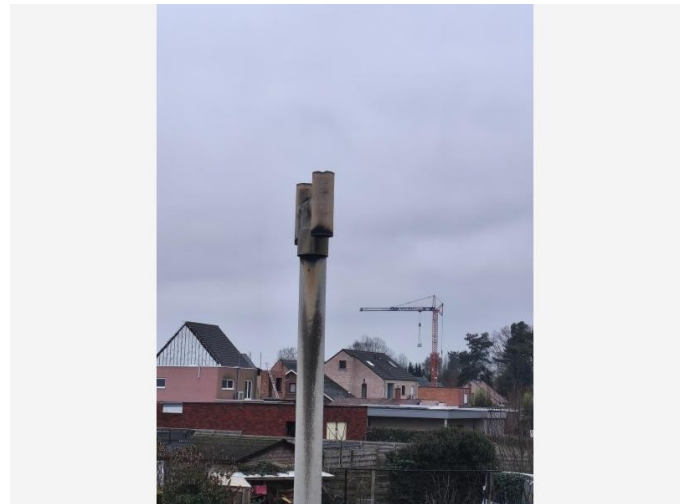
Eindbeoordeling materiaalrisico	Verhoogd materiaalrisico en/of verhoogde kans op vezelvrijgave
---------------------------------	--

Gebondenheid	Categorie 1: hechtgebonden in oorsprong
Asbestsoort (vezeltype)	Crocidoliet aanwezig
Asbestconcentratie	Laag (< 50%)
Afschermingsgraad van het gehele materiaal	Geheel of deels (ook) vrij aan binnenluchtstromen
Toestand van het materiaal	Licht beschadigd, licht verweerd. Intact calciumsilicaatmateriaal of categorie III 'gebondenheid'

Beschrijving	Schouwbus op aanbouw (visueel vastgesteld)
Omgeving	Buiten
Primaire drager	HVAC infrastructuur en uitrusting
Asbestmateriaal	Rookgaskanaal
Bindmiddel van asbestmateriaal	Cement
Gebondenheid op basis van bindmiddel	Hecht
Hoeveelheid (lengte - omtrek - dikte - aantal)	<ul style="list-style-type: none"><li>• 1,50 m - 55,00 cm - 0,80 cm - 1 stuk</li></ul>
Totaal volume	0,007 m <sup>3</sup>
Eenvoudig bereikbaar	Ja
Bevestigingswijze	<ul style="list-style-type: none"><li>• Verlijmd, ingegoten, versmeerd</li></ul>
Identificatiemethode	<p>De asbestdeskundige beoordeelt het materiaal als asbestverdacht en dus asbesthoudend, en dit zonder monstername.</p> <p>Motivatie: De monstername brengt andere schade aan dan schade die inherent is aan de monstername.</p>
Destructieve handeling voor identificatie	Nee
Opmerking	<p>Op het plat dak is een schouwbus aanwezig.</p> <p>De vermelde oppervlaktes, diktes en volumes betreffen een beredeneerde schatting. Er worden geen rechten verleend aan deze oppervlaktes/diktes/volumes.</p>

Het asbestmateriaal valt onder de mijlpaal van 2034.

Verwijderen

- Verwijder dit asbestmateriaal zo snel mogelijk. Volg de toestand goed op.
- Voer bijkomende staalname(s) uit.

- Eenvoudige handelingen: mag via doe-het-zelf of door werknemer(s) met opleidingsattest eenvoudige handelingen  
EH via doe-het zelf De buis kan voorzichtig losgebeiteld worden , extra bevochtigen om stof te voorkomen  
Standaard dragen van de nodige wegwerp beschermingsmiddelen FFP 3 masker , handschoenen en tyvec CAT III type 5-6 , afwasbaar schoeisel Bij de gemeente/containerpark afsluitzakken halen om dubbel in te pakken , sluit luchtdicht af en breng naar het plaatselijk containerpark als hechtgebonden asbestafval. Voor hechtgebonden toepassingen: Bij verwijdering door doe-het-zelf moet men dit afval dubbel en luchtdicht verpakt aandienen bij het gemeentelijk recyclagepark. Men raadpleegt best op voorhand de voorwaarden van het recyclagepark. Zie ook link Zie <https://ovam.vlaanderen.be/wie-mag-wat-verwijderen>  
<https://ovam.vlaanderen.be/voorzorgsmaatregelen-bij-asbestverwijdering>

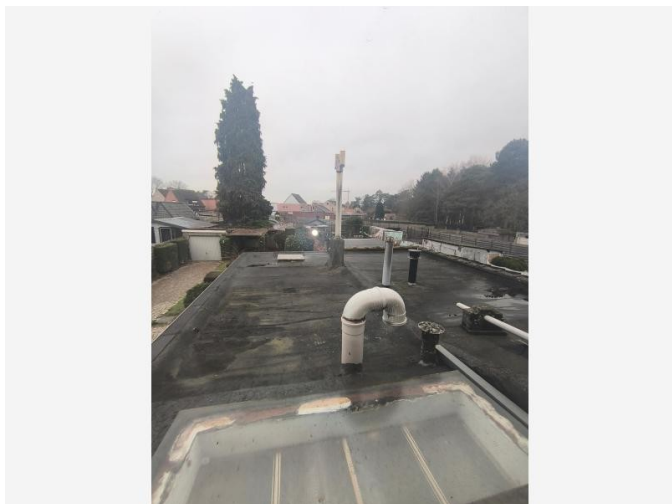
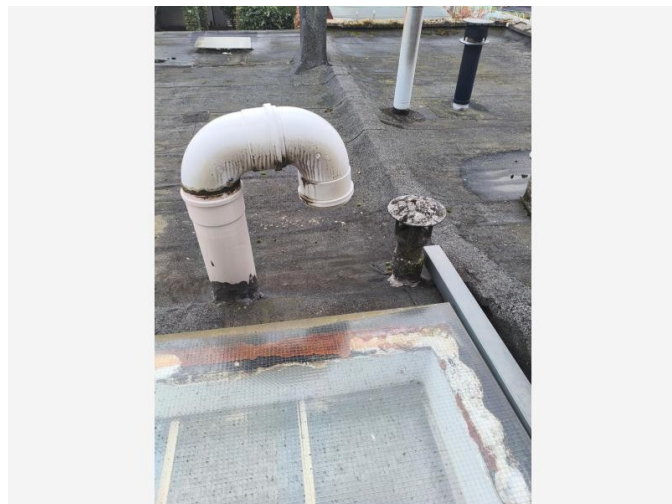
Beschrijving	Schouwhoed (visueel vastgesteld)
Omgeving	Buiten
Primaire drager	HVAC infrastructuur en uitrusting
Asbestmateriaal	Schouwhoed, ventilatiekap (anti-windval)
Bindmiddel van asbestmateriaal	Cement
Gebondenheid op basis van bindmiddel	Hecht
Hoeveelheid (gewicht - aantal)	<ul style="list-style-type: none"><li>• 6,00 kg - 1 stuk</li></ul>
Totaal gewicht	6,00 kg
Eenvoudig bereikbaar	Ja
Bevestigingswijze	<ul style="list-style-type: none"><li>• Geklemd</li></ul>
Identificatiemethode	<p>De asbestdeskundige beoordeelt het materiaal als asbestverdacht en dus asbesthoudend, en dit zonder monstername.</p> <p>Motivatie: De monstername brengt andere schade aan dan schade die inherent is aan de monstername.</p>
Destructieve handeling voor identificatie	Nee
Opmerking	De vermelde oppervlaktes, diktes, gewichten en volumes betreffen een beredeneerde schatting. Er worden geen rechten verleend aan deze oppervlaktes/diktes/volumes.

Verwijderen

- Eenvoudige handelingen: mag via doe-het-zelf of door werknemer(s) met opleidingsattest eenvoudige handelingen  
EH via doe-het zelf De schouwhoed kan voorzichtig losgebeiteld worden, extra bevochtigen om stof te voorkomen. Standaard dragen van de nodige wegwerp beschermingsmiddelen FFP 3 masker, handschoenen en tyvec CAT III type 5-6, afwasbaar schoeisel. Bij de gemeente/containerpark afsluitzakken halen om dubbel in te pakken, sluit luchtdicht af en breng naar het plaatselijk containerpark als hechtgebonden asbestafval. Voor hechtgebonden toepassingen: Bij verwijdering door doe-het-zelf moet men dit afval dubbel en luchtdicht verpakt aandienen bij het gemeentelijk recyclagepark. Men raadpleegt best op voorhand de voorwaarden van het recyclagepark. Zie ook link Zie <https://ovam.vlaanderen.be/wie-mag-wat-verwijderen> <https://ovam.vlaanderen.be/voorzorgsmaatregelen-bij-asbestverwijdering>

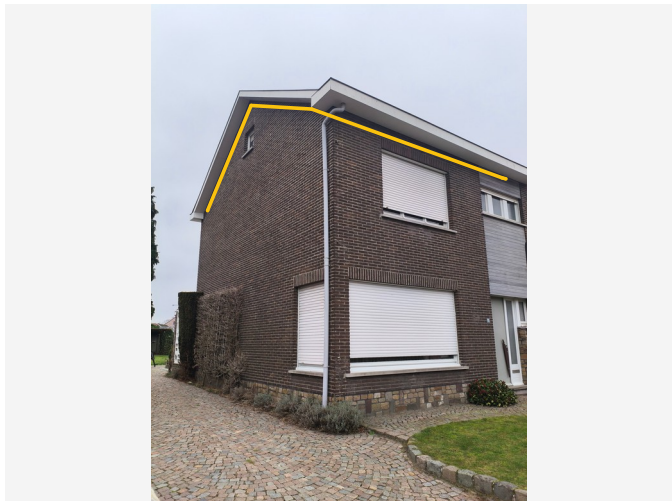
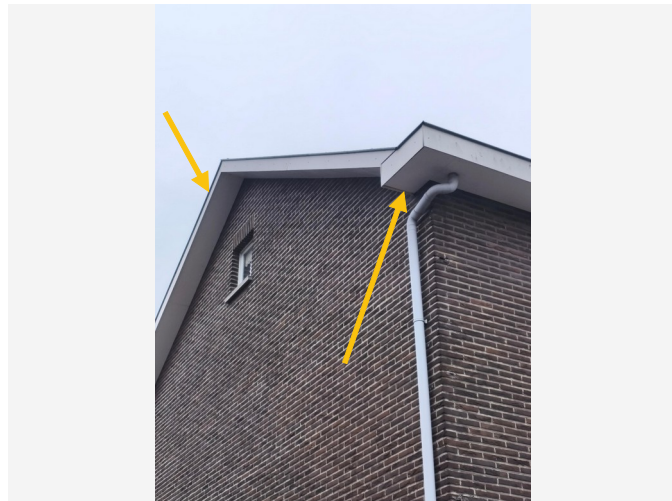
# Fiche 5: Glasal aan de dakrand en dakgoot (visueel vastgesteld)

Beschrijving	Glasal aan de dakrand en dakgoot (visueel vastgesteld)
Omgeving	Buiten
Primaire drager	Infrastructuur hemelwater (opvang en afvoer)
Asbestmateriaal	Plaat, paneel, tablet - Geëmailleerd, type Glasal
Bindmiddel van asbestmateriaal	Cement
Gebondenheid op basis van bindmiddel	Hecht
Hoeveelheid (oppervlakte - dikte - aantal)	<ul style="list-style-type: none"> <li>• 7,00 m<sup>2</sup> - 0,60 cm - 1 stuk</li> </ul>
Totaal volume	0,042 m <sup>3</sup>
Eenvoudig bereikbaar	Ja
Bevestigingswijze	<ul style="list-style-type: none"> <li>• Geklemd</li> </ul>
Identificatiemethode	<p>De asbestdeskundige beoordeelt het materiaal als asbestverdacht en dus asbesthoudend, en dit zonder monstername.</p> <p>Motivatie: Er is een onderzoeksbeperking die monstername verhindert; De ruimte of het materiaal bevindt zich hoger dan 3,5 meter vanaf een vaste ondergrond.</p>
Destructieve handeling voor identificatie	Nee

Opmerking	<p>Aan de dakrand en dakgoot bekleding is wit plaatmateriaal waargenomen. De platen zijn visueel als asbestverdacht beschouwd. Deze zijn type glasal platen. Er werd geen staalname uitgevoerd wegens kans op breukvlakken en hoogte beperking.</p> <p>De vermelde oppervlaktes, diktes, gewichten en volumes betreffen een beredeneerde schatting. Er worden geen rechten verleend aan deze oppervlaktes/diktes/volumes.</p>

Mag en wil uzelf verwijderen: Zorg er dan voor dat: -u zich vooraf goed informeert op [www.asbestinfo.be](http://www.asbestinfo.be) -u zich beschermt met een FFP3 mondkap, wegwerphandschoenen, wegwerpoverall Cat III type 5-6, afspoelbaar schoeisel -er geen minderjarigen of derden aanwezig zijn -u beschikt over PE-folie en zakken om loskomende deeltjes en het afval op te vangen en te verpakken -u beschikt over een vernevelaar (water) of fixeermiddel om het abestmateriaal te bevochtigen tijdens de volledige duur van de werken -u weet hoe u asbestmateriaal veilig kan demonteren zonder stof of breuken -u beschikt over natte doeken om eventuele resten en stof weg te nemen
