# Asbestinventarisatetest

Maalderstraat 52, 2290 Vorselaar

Attestnummer : 20260128-000307.000

**Niet-asbestveilig**

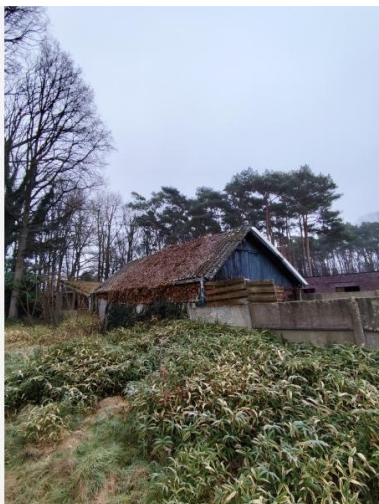
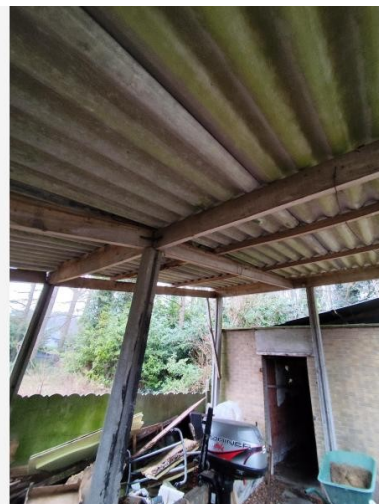
| Fiche 1: Golfplaten (visueel vastgesteld)..... | 26 |

| Opmerking | <p>De golfplaten zijn visueel vastgesteld. Het is aangewezen om bijkomend onderzoek uit te voeren bij renovatiewerken. De vermelde oppervlaktes, diktes en volumes betreffen een beredeneerde schatting. Er worden geen rechten verleend aan deze oppervlaktes/diktes/volumes.</p> <p>Grenst aan binnen- en buitenlucht --&gt; er is geen onderdak vastgesteld, daarom zijn de golfplaten vrij aan binnen - en buitenlucht.</p> |

- Eenvoudige handelingen: mag via doe-het-zelf of door werknemer(s) met opleidingsattest eenvoudige handelingen  
EH via doe-het zelf Standaard dragen van de nodige wegwerp beschermingsmiddelen FFP 3 masker , handschoenen en tyvec CAT III type 5-6 , afwasbaar schoeisel Indien mogelijk de ondervloer afdekken , golfplaten voorzichtig verwijderen, extra fixeren, niet breken , niet gooien, onmiddellijk dubbel verpakken , luchtdicht afsluiten of voorzichtig in container met asbest bag plaatsen. Voldoende benevelen/bevochtigen tijdens de duur van de werken. Indien golfplaten in slechte staat zijn en kans bestaat op breken : Eenvoudige handeling opgeleid personeel , alle werknemer(s) moeten wel beschikken over een opleidingsattest eenvoudige handelingen 8u Voor hechtgebonden toepassingen: Bij verwijdering door doe-het-zelf moet men

Mag en wil uzelf verwijderen: Zorg er dan voor dat: -u zich vooraf goed informeert op [www.asbestinfo.be](http://www.asbestinfo.be) -u zich beschermt met een FFP3 mondmasker, wegwerphandschoenen, wegwerpoverall Cat III type 5-6, afspoelbaar schoeisel -er geen minderjarigen of derden aanwezig zijn -u beschikt over PE-folie en zakken om loskomende deeltjes en het afval op te vangen en te verpakken -u beschikt over een vernevelaar (water) of fixeermiddel om het abestmateriaal te bevochtigen tijdens de volledige duur van de werken -u weet hoe u asbestmateriaal veilig kan demonteren zonder stof of breuken -u beschikt over natte doeken om eventuele resten en stof weg te nemen

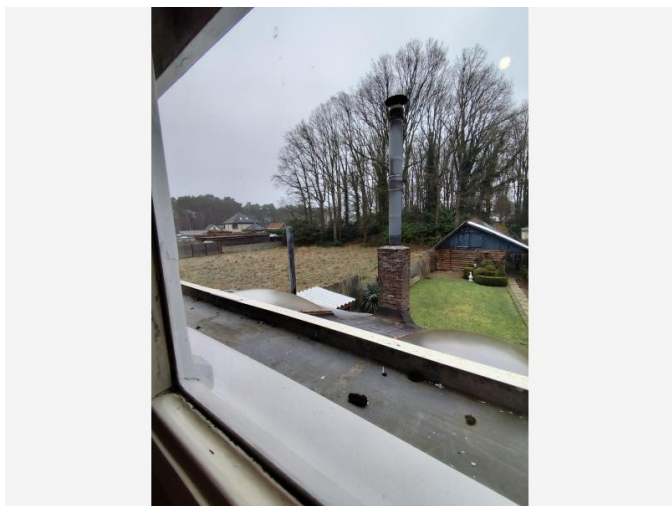
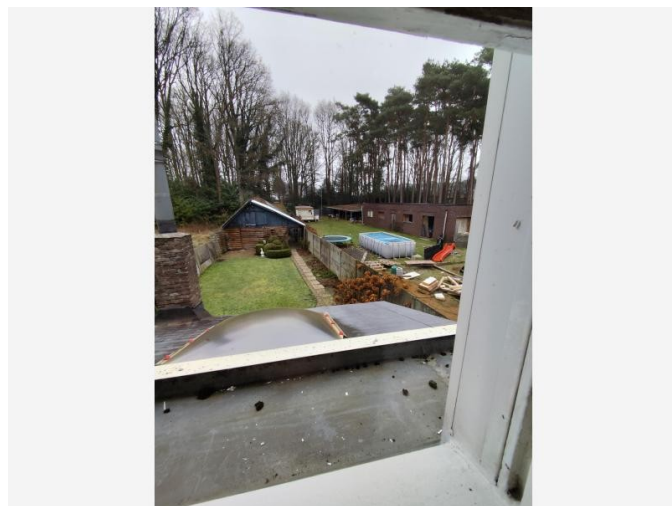
| Fiche 2: Slib/sediment dakgoten..... | 30 |

| Opmerking | <p>De vermelde oppervlaktes, diktes, gewichten en volumes betreffen een beredeneerde raming. Er worden geen rechten verleend aan deze oppervlaktes/diktes/volumes.</p> <p>Hemelwater dat afspoelt van asbestcement daken of gevels kan asbestdeeltjes bevatten.</p> |

Voor verwijdering het slib extra bevochtigen of fixeren om stof te voorkomen , niet breken om stof te beperken .

-u beschikt over een vernevelaar (water) of fixeermiddel om het asbestmateriaal te bevochtigen tijdens de volledige duur van de werken

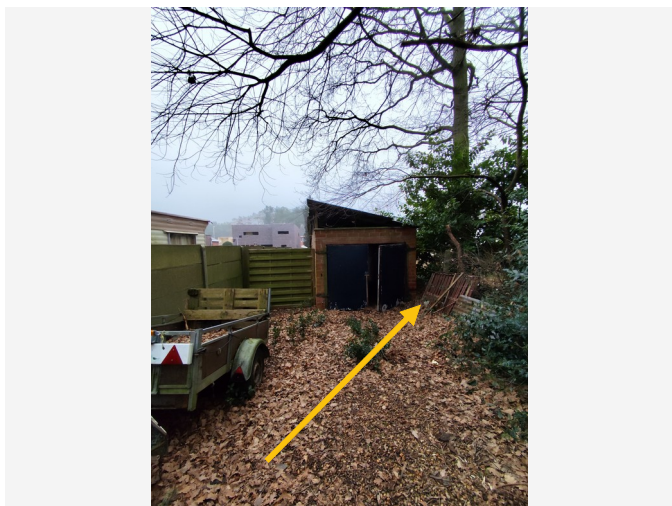
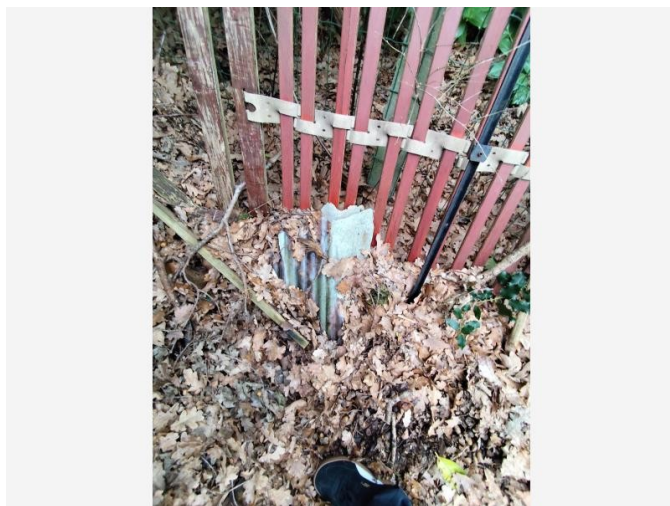
| Fiche 3: Asbestcement afval..... | 33 |

| Opmerking | De vermelde hoeveelheid betreft een beredeneerde raming. Er worden geen rechten verleend aan deze hoeveelheid. |

-u beschikt over een vernevelaar (water) of fixeermiddel om het abestmateriaal te bevochtigen tijdens de volledige duur van de werken

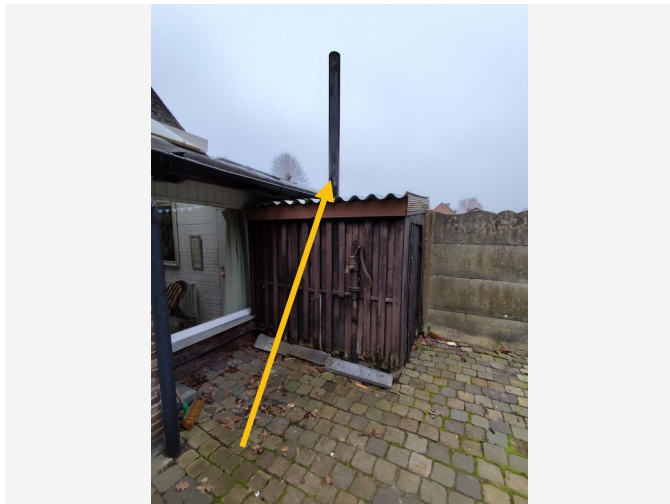
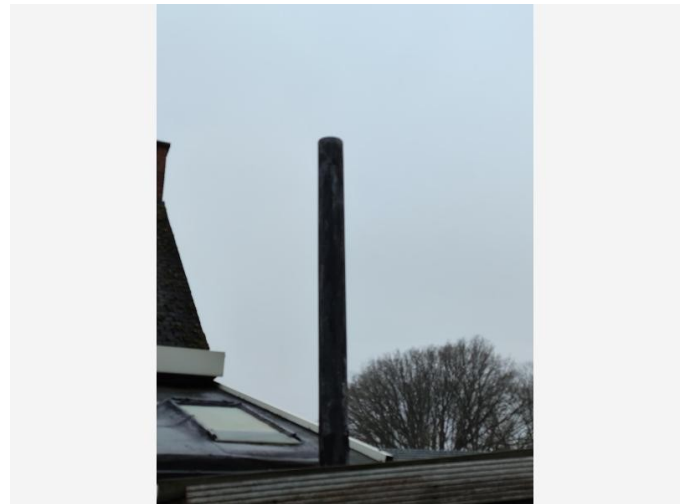
| Fiche 4: Schouwbus (visueel vastgesteld)..... | 36 |

| Identificatiemethode | <p>De asbestdeskundige beoordeelt het materiaal als asbestverdacht en dus asbesthoudend, en dit zonder monstername.</p> <p>Motivatie: De monstername brengt andere schade aan dan schade die inherent is aan de monstername.</p> |

- Eenvoudige handelingen: mag via doe-het-zelf of door werknemer(s) met opleidingsattest eenvoudige handelingen  
EH via doe-het zelf De buis kan voorzichtig losgebeiteld worden , extra bevochtigen om stof te voorkomen  
Standaard dragen van de nodige wegwerp beschermingsmiddelen FFP 3 masker , handschoenen en tyvec CAT III type 5-6 , afwasbaar schoeisel Bij de gemeente/containerpark afsluitzakken halen om dubbel in te pakken , sluit luchtdicht af en breng naar het plaatselijk containerpark als hechtgebonden asbestafval. Voor hechtgebonden toepassingen: Bij verwijdering door doe-het-zelf moet men dit afval dubbel en luchtdicht verpakt aandielen bij het gemeentelijk recyclagepark. Men raadpleegt best op voorhand de voorwaarden van het recyclagepark. Zie ook link Zie <https://ovam.vlaanderen.be/wie-mag-wat-verwijderen>  
<https://ovam.vlaanderen.be/voorzorgsmaatregelen-bij-asbestverwijdering>

worden achteraan in het attest verder toegelicht Mag en wil uzelf verwijderen: Zorg er dan voor dat: -u zich vooraf goed informeert op [www.asbestinfo.be](http://www.asbestinfo.be) -u zich beschermt met een FFP3 mondmasker, wegwerphandschoenen, wegwerpoveral Cat III type 5-6, afspoelbaar schoeisel -er geen minderjarigen of derden aanwezig zijn -u beschikt over PE-folie en zakken om loskomende deeltjes en het afval op te vangen en te verpakken -u beschikt over een vernevelaar (water) of fixeermiddel om het abestmateriaal te bevochtigen tijdens de volledige duur van de werken -u weet hoe u asbestmateriaal veilig kan demonteren zonder stof of breuken -u beschikt over natte doeken om eventuele resten en stof weg te nemen

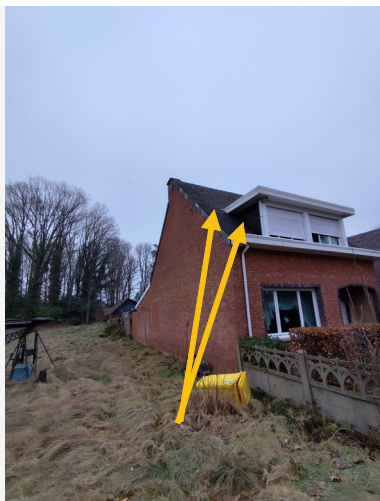
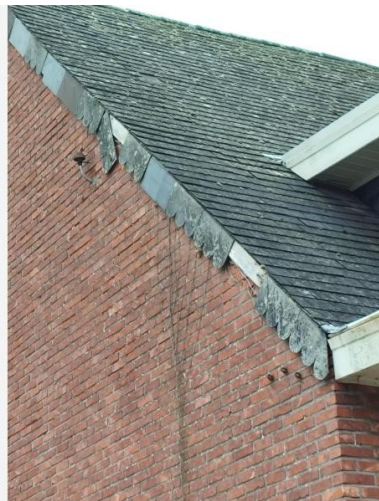
## Fiche 5: Dakleien & gevelleien aan erkers (visueel vastgesteld)

| Identificatiemethode | <p>De asbestdeskundige beoordeelt het materiaal als asbestverdacht en dus asbesthoudend, en dit zonder monstername.</p> <p>Motivatie: De monstername brengt andere schade aan dan schade die inherent is aan de monstername.</p> |

Standaard dragen van de nodige wegwerp beschermingsmiddelen FFP 3 masker , handschoenen en tyvec CAT III type 5-6 , afwasbaar schoeisel Indien mogelijk de ondervloer afdekken , leien voorzichtig verwijderen, extra fixeren, niet breken , niet gooien, onmiddellijk verpakken of voorzichtig in container met asbest bag plaatsen. Voldoende benevelen/bevochtigen tijdens de duur van de werken. Gebruik geen stortkokers. Voor

-er geen minderjarigen of derden aanwezig zijn -u beschikt over PE-folie en zakken om loskomende deeltjes en het afval op te vangen en te verpakken -u beschikt over een vernevelaar (water) of fixeermiddel om het abestmateriaal te bevochtigen tijdens de volledige duur van de werken -u weet hoe u asbestmateriaal veilig kan demonteren zonder stof of breuken -u beschikt over natte doeken om eventuele resten en stof weg te nemen.

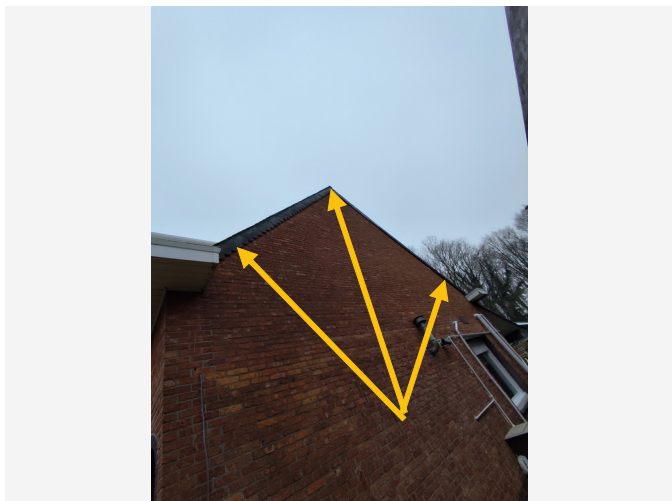
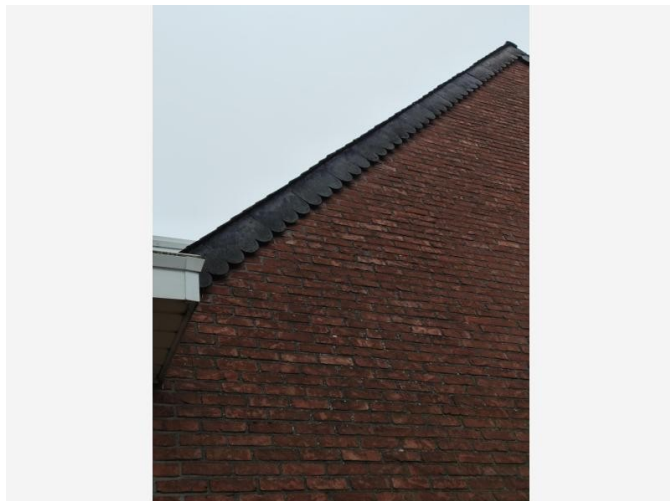
## Fiche 6: Nokpannen en windveren asbestcement (schuin dak woning)

| Identificatiemethode | <p>De asbestdeskundige beoordeelt het materiaal als asbestverdacht en dus asbesthoudend, en dit zonder monstername.</p> <p>Motivatatie: De monstername brengt andere schade aan dan schade die inherent is aan de monstername.</p> |
| Opmerking | <p>De opgegeven volumes betreffen een beredeneerde schatting, er worden geen rechten toegekend aan deze schatting.</p> <p>De materialen zijn visueel herkend als asbest verdacht.</p> |

- Eenvoudige handelingen: mag via doe-het-zelf of door werknemer(s) met opleidingsattest eenvoudige handelingen  
EH via doe-het zelf Standaard dragen van de nodige wegwerp beschermingsmiddelen FFP 3 masker , handschoenen en tyvec CAT III type 5-6 , afwasbaar schoeisel Indien mogelijk de ondervloer afdekken , nokpannen/windveren voorzichtig verwijderen, extra fixeren, niet breken , niet gooien, onmiddellijk dubbel verpakken , luchtdicht afsluiten of voorzichtig in container met asbest bag plaatsen. Voldoende benevelen/bevochtigen tijdens de duur van de werken. Indien nokpannen/windveren in slechte staat zijn en kans bestaat op breken : Eenvoudige handeling opgeleid personeel , alle werknemer(s) moeten wel

Mag en wil uzelf verwijderen: Zorg er dan voor dat: -u zich vooraf goed informeert op [www.asbestinfo.be](http://www.asbestinfo.be) -u zich beschermt met een FFP3 mondmasker, wegwerphandschoenen, wegwerpoveral Cat III type 5-6, afspoelbaar schoeisel -er geen minderjarigen of derden aanwezig zijn -u beschikt over PE-folie en zakken om loskomende deeltjes en het afval op te vangen en te verpakken -u beschikt over een vernevelaar (water) of fixeermiddel om het abestmateriaal te bevochtigen tijdens de volledige duur van de werken -

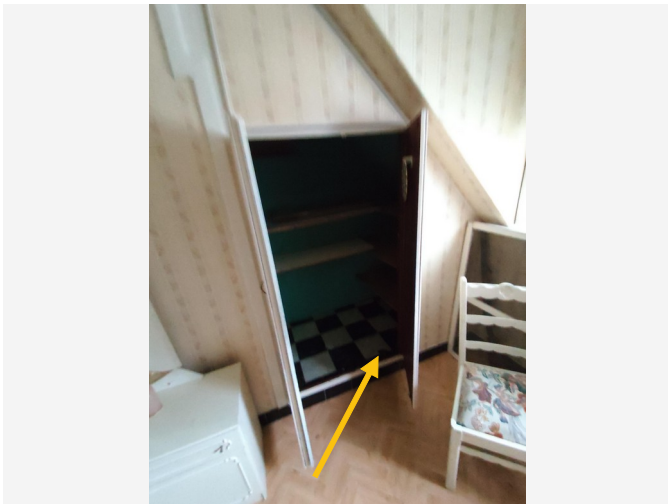
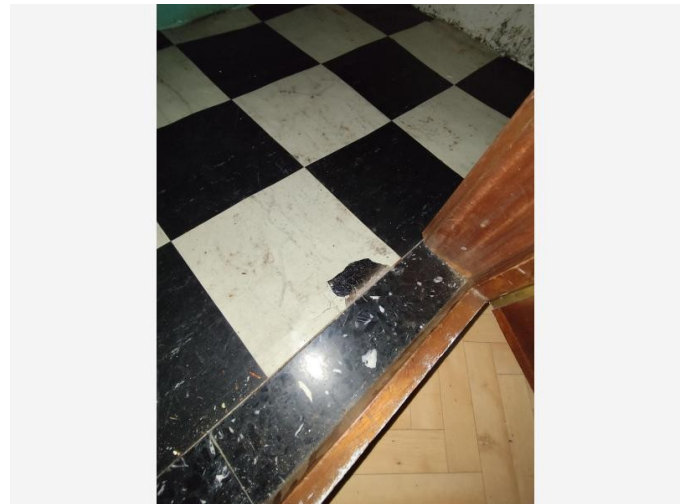
| Fiche 7: Vinyl tegels (colovinyl)..... | 47 |

| Opmerking | <p>Deze tegels bevinden zich in de ingebouwde/ingewerkte kast op de voorste slaapkamer.</p> <p>De vermelde oppervlaktes en volumes betreffen een beredeneerde schatting. Er worden geen rechten verleend aan deze oppervlaktes/volumes. De dikte is een schatting die voorkomt uit de monsterplaatsen en is daarom niet altijd representatief.</p> |

- Hermetische zone (erkend asbestverwijderaar)  
bevestiging gelijmd (wit of zwarte lijm) : HZ Erkend saneerder . Bij het lostrekken van de vinyl zal de onderlaag scheuren. Een kartonnen onderlaag is losgebonden. Lijmresten worden met een freesmachine verwijderd in een hermetische zone. Zie ook link Zie <https://ovam.vlaanderen.be/wie-mag-wat-verwijderen>  
<https://ovam.vlaanderen.be/voorzorgsmaatregelen-bij-asbestverwijdering>  
<https://ovam.vlaanderen.be/asbestafval-afvoeren> Zie ook wetgevend kader (website van de OVAM en CODEX boek VI titel 3). <http://werk.belgie.be/sites/default/files/content/documents/Welzijn%20op%20het%20werk/Regelgeving/Codex%20boek%20VI%20titel%203%20Asbest.pdf> methodiek verwijderingsmethodes worden achteraan in het attest verder toegelicht

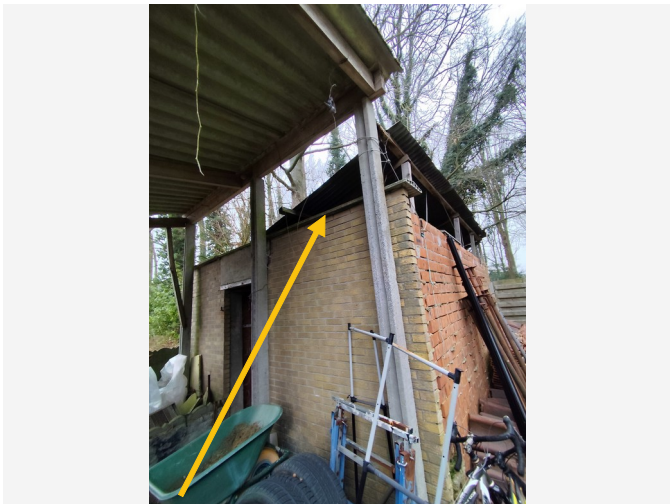
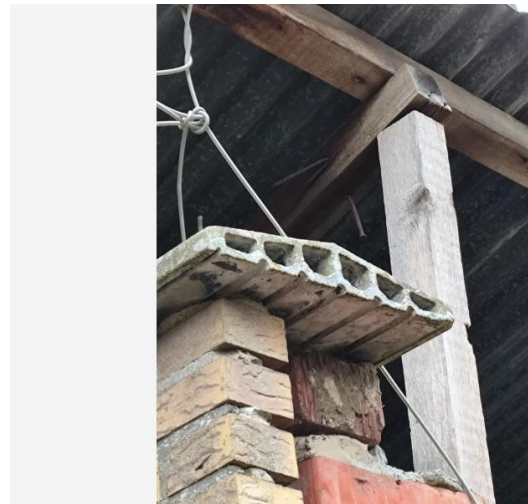
| Fiche 8: Dekstenen (visueel vastgesteld)..... | 50 |

| Identificatiemethode | <p>De asbestdeskundige beoordeelt het materiaal als asbestverdacht en dus asbesthoudend, en dit zonder monstername.</p> <p>Motivatie: De monstername brengt andere schade aan dan schade die inherent is aan de monstername.</p> |

- Eenvoudige handelingen: mag via doe-het-zelf of door werknemer(s) met opleidingsattest eenvoudige handelingen  
EH via doe-het zelf : De dekstenen kunnen voorzichtig losgebeiteld worden , extra bevochtigen om stof te voorkomen Standaard dragen van de nodige wegwerp beschermingsmiddelen FFP 3 masker , handschoenen en tyvec CAT III type 5-6 , afspoelbaar schoeisel Verpakken in dubbel plastic folie , sluit luchtdicht af en breng naar het containerpark als hechtgebonden asbestafval. Voor hechtgebonden toepassingen: Bij verwijdering door doe-het-zelf moet men dit afval dubbel en luchtdicht verpakt aandienen bij het gemeentelijk recyclagepark. Men raadpleegt best op voorhand de voorwaarden van het recyclagepark. Zie ook link Zie <https://ovam.vlaanderen.be/wie-mag-wat-verwijderen> <https://ovam.vlaanderen.be/voorzorgsmaatregelen-bij-asbestverwijdering> <https://ovam.vlaanderen.be/asbestafval-afvoeren> Zie ook wetgevend kader (website van de OVAM en CODEX boek VI titel 3).

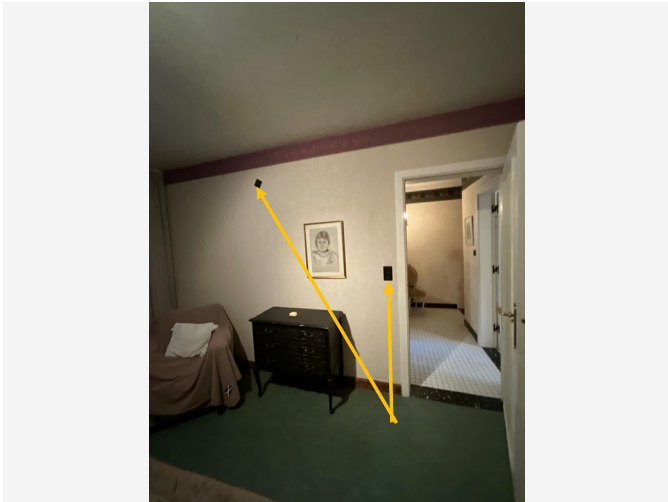
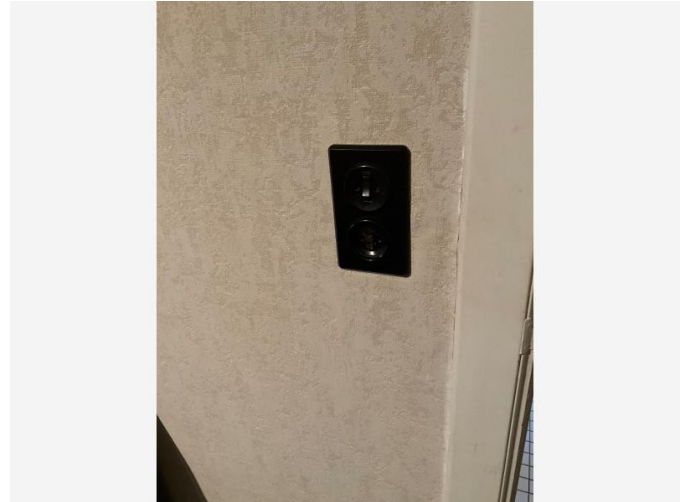
## Fiche 9: Bakeliet toep. (schakelaars-stopcontacten-radiatorknoppen)

| Identificatiemethode | <p>De asbestdeskundige beoordeelt het materiaal als asbestverdacht en dus asbesthoudend, en dit zonder monstername.</p> <p>Motivatie: De monstername brengt andere schade aan dan schade die inherent is aan de monstername.</p> |
| Opmerking | <p>Aantal stuks 9</p> <p>Het is moeilijk te bepalen of de bakeliettoepassingen in de woning ook effectief asbesthoudend zijn (het kan ook gaan om de asbestvrije variant).</p> <p>Er werd geen monster genomen owv beschadiging aan een elektrisch gerelateerde toepassing, extra controle bij verwijdering van het verdacht materiaal.</p> |

- Eenvoudige handelingen: mag via doe-het-zelf of door werknemer(s) met opleidingsattest eenvoudige handelingen  
Schakelaars, stopcontacten en andere gelijkaardige toepassingen kunnen eenvoudig losgeschroefd worden --> EH doe-het-zelf. Afgesloten of verzegelde kast --> EH opgeleid techniek personeel 8u basisopleiding asbest. Voor elektrische infrastructuur en uitrusting dient u vooraleer men deze toepassing gaat bevochtigen de elektriciteit af te sluiten (zoniet elektrocutie-/brandgevaar). standaard dragen van de nodige wegwerp beschermingsmiddelen FFP 3 masker , handschoenen en tyvec CAT III type 5-6 , afspoelbaar schoeisel Losschroeven en dubbel verpakken in plastic , sluit luchtdicht af en breng dit als hechtgebonden afval naar een plaatselijk containerpark. Voor hechtgebonden toepassingen: Bij verwijdering door doe-het-zelf moet men dit afval dubbel en luchtdicht verpakt aandienen bij het gemeentelijk recyclagepark. Men raadpleegt best op voorhand de voorwaarden van het recyclagepark.

-u beschikt over een vernevelaar (water) of fixeermiddel om het asbestmateriaal te bevochtigen tijdens de volledige duur van de werken

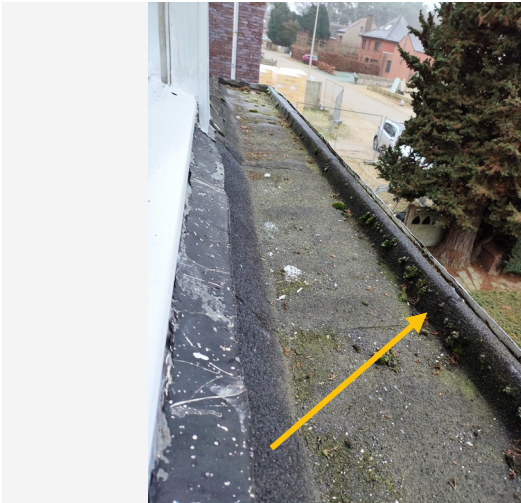
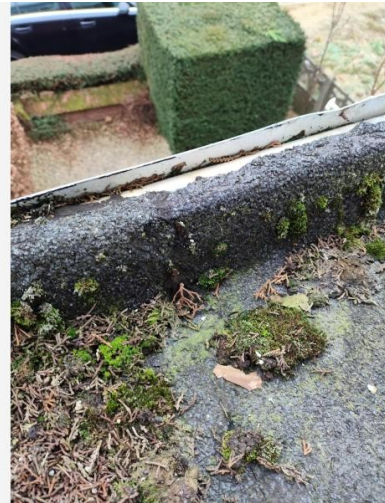
## Fiche 17: Dakgoot roofing (met staalname)

| Opmerking | <p>Er werd een staal genomen aan een uitstekend stuk roofing waardoor de waterdichtheid niet in het gedrang komt.</p> <p>Het is niet duidelijk of er asbestverdachte onderlagen aanwezig zijn. Extra controle/staalname aangewezen bij renovatiewerken. De vermelde oppervlaktes, diktes en volumes betreffen een beredeneerde schatting. Er worden geen rechten verleend aan deze oppervlaktes/diktes/volumes.</p> |

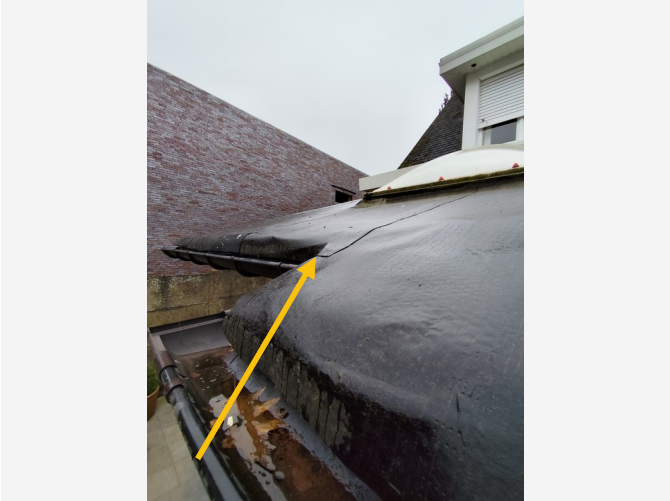
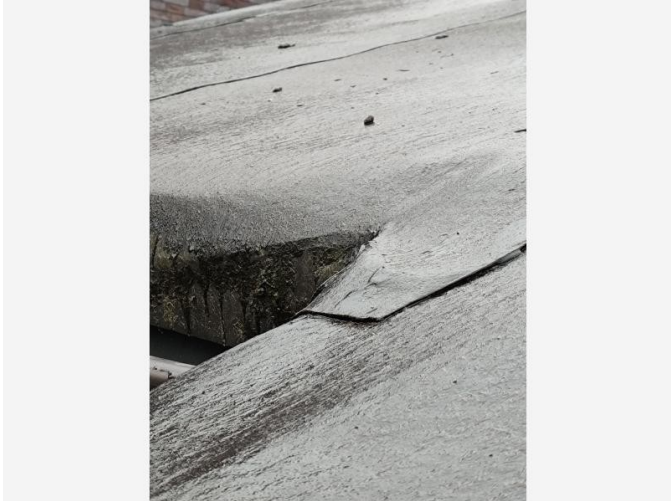
| Fiche 18: Roofing (met staalname)..... | 70 |

| Opmerking | <p>Er werd een staal genomen aan een uitstekend stuk roofing waardoor de waterdichtheid niet in het gedrang komt .</p> <p>Er kan niet uitgesloten worden dat er onderlagen aanwezig zijn ( bij dakwerken extra controle aangewezen)</p> <p>De vermelde oppervlaktes, diktes en volumes betreffen een beredeneerde schatting. Er worden geen rechten verleend aan deze oppervlaktes/diktes/volumes.</p> |

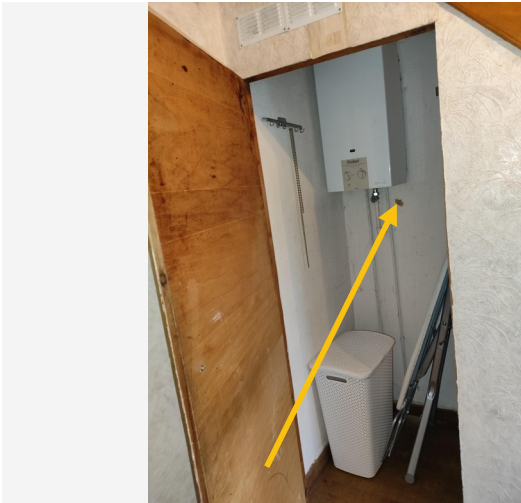
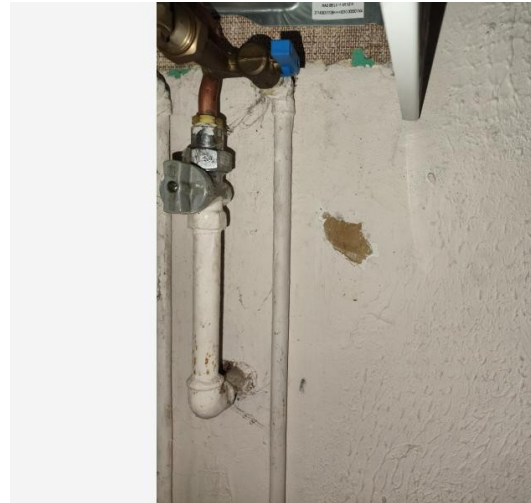
| Fiche 19: Muurpleister..... | 72 |

| Opmerking | <p>Volgens het inspectieprotocol is een monstername van het pleisterwerk verplicht om dit te identificeren als niet-asbesthoudend.</p> <p>Locatie staalnames: individuele ruimte: SLPK / natte ruimte: KEUKEN / stookplaats: NVT (HOUT EN ISOLATIE) -&gt; VERANDA / traphal: ONDER TRAP</p> <p>De vermelde oppervlaktes en volumes betreffen een beredeneerde schatting. Er worden geen rechten verleend aan deze oppervlaktes/volumes. De dikte is een schatting die voortvloeit uit de monsterplaatsen en is daarom niet altijd representatief.</p> <p>Er is een valse muur aanwezig uit geperst karton in de badkamer op het gelijkvloers.</p> |

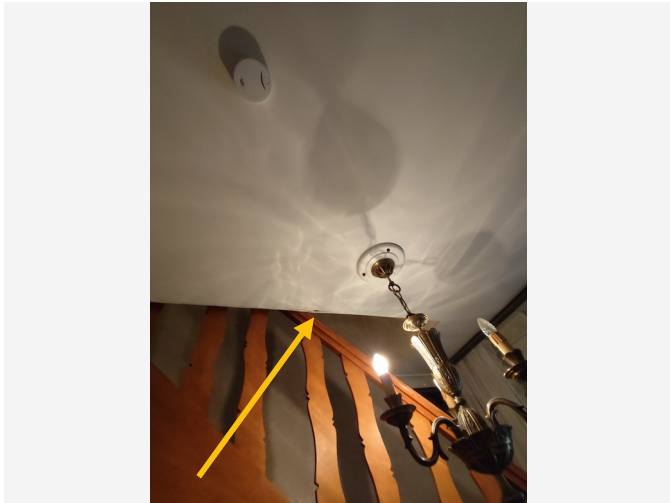
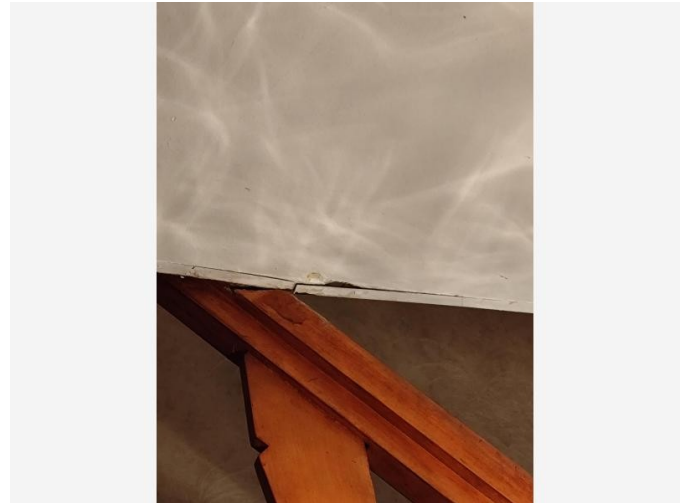
## Fiche 21: Plafondpleister

| Opmerking | <p>Volgens het inspectieprotocol is een monstername van het pleisterwerk verplicht om dit te identificeren als niet-asbesthoudend.</p> <p>Locatie staalnames: individuele ruimte: WOONKAMER / natte ruimte: KEUKEN / stookplaats: NVT (METALEN PLATEN) / traphal: TRAPHAL GLV</p> <p>De vermelde oppervlaktes en volumes betreffen een beredeneerde schatting. Er worden geen rechten verleend aan deze oppervlaktes/volumes. De dikte is een schatting die voorkomt uit de monsterplaatsen en is daarom niet altijd representatief.</p> <p>Op de eerste verdieping zijn alle plafonds uit vals plaatmateriaal (gipskartonplaten), de veranda heeft ook houten platen als valse plafond en de badkamer op het gelijkvloers heeft een wit pvc latten als vals plafond.</p> |

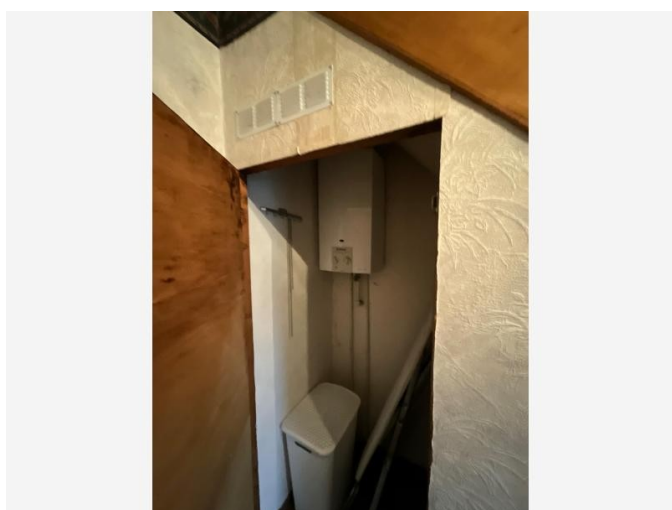
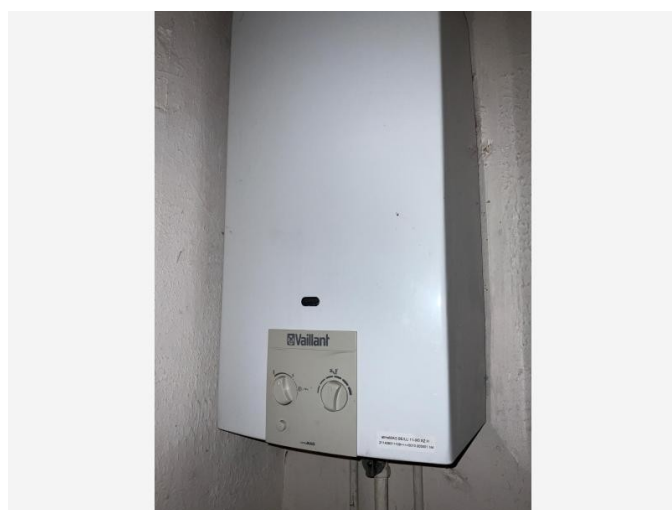
### Fiche 23: CV Ketel/boiler (bwj 2014)

| Beschrijving | Notitie | Terug te vinden op plannen |
|---|---|---|
| Fiche 23: CV Ketel/boiler (bwj 2014) | De CV ketel werd gecontroleerd( bwj 2014) en is niet asbest verdacht, geen risico bouwjaar. | - |
