# Asbestinventarisatetest

Herentalse Steenweg 44, 2270 Herenthout

Attestnummer : 20260414-000299.000

Uitgegeven op : 14.04.2026

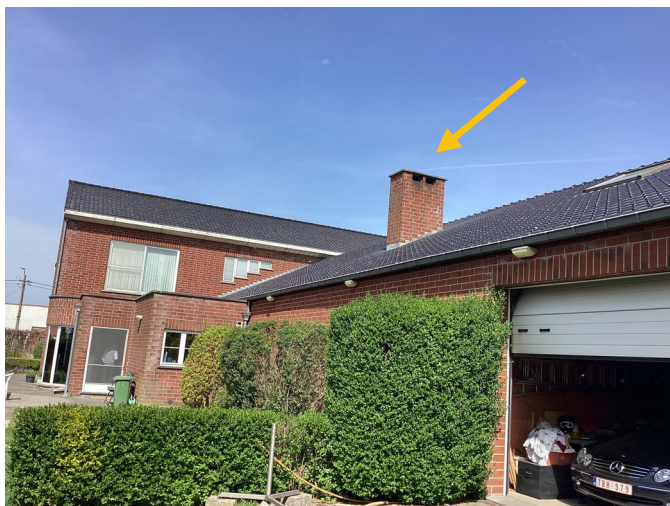
**Reden:** Het te onderzoeken materiaal situeert zich hoger dan 3,50 m te rekenen vanaf een veilige ondergrond

**Uitleg van de asbestdeskundige:** De binnenzijde van de schouw kon niet geïnspecteerd worden. Ook van buitenaf was inspectie onmogelijk omwille van de hoogte (hoger dan 3.5m). Asbestverdachte toepassingen kunnen aanwezig zijn. Dit betreft een beperking op middellange termijn.

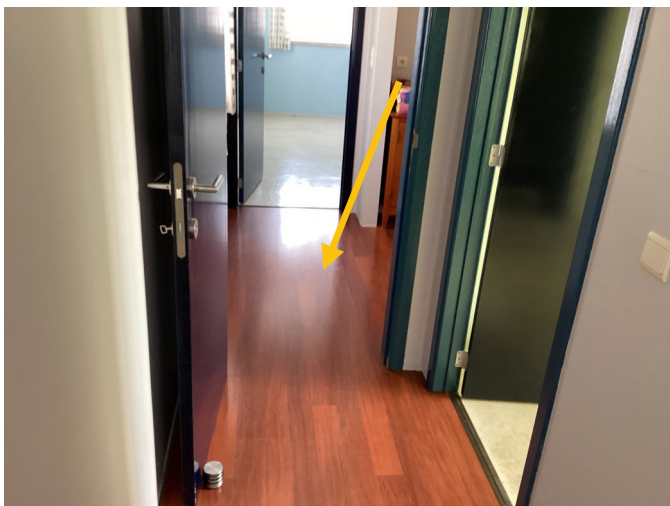
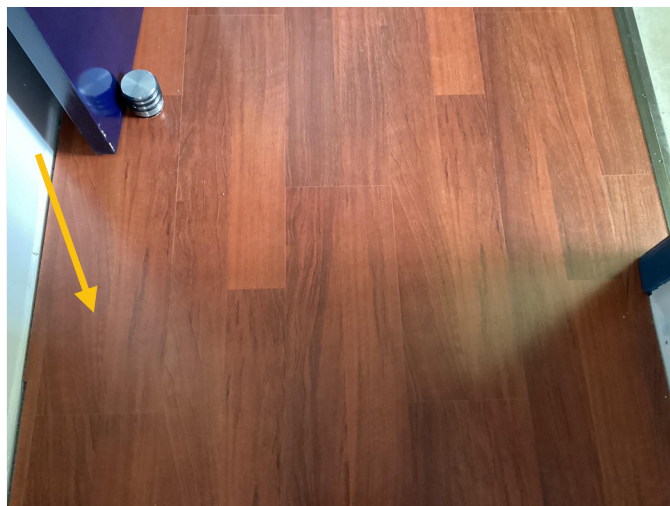
De aanwezige vloerbekleding is niet asbestverdacht. De onderliggende laag was echter niet inspecteerbaar zonder destructie tijdens de inspectie. Mogelijk is de onderliggende laag asbestverdacht.

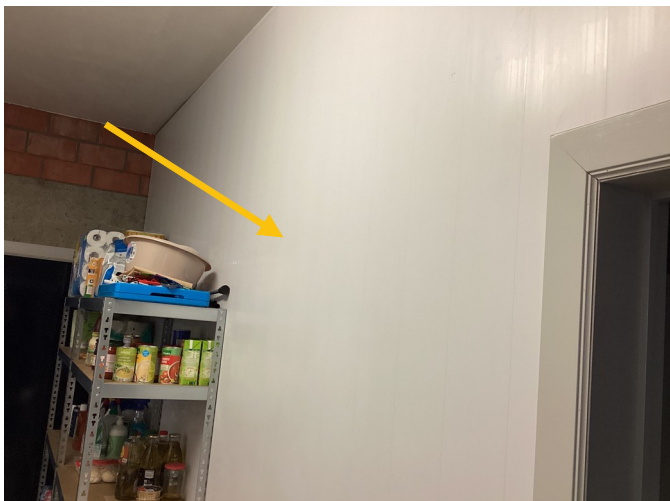
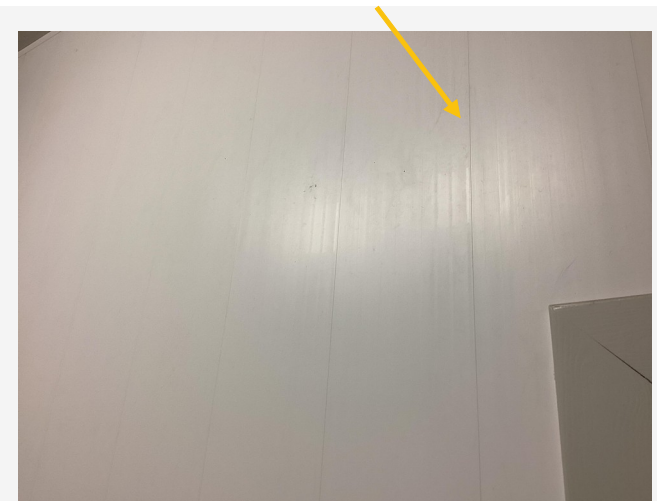
## Fiche 4: Valse wand(en)/voorzetswand(en) - Gipskarton-Pvc-hout

De valse wand(en)/voorzetswand(en) bestaat(bestaan) uit niet-asbestverdachte gipskartonplaten/hout-/pvc platen. Zonder destructie is het niet mogelijk om na te gaan of er asbestverdachte materialen aanwezig zijn achter de valse wand(en)/voorzetswand(en).

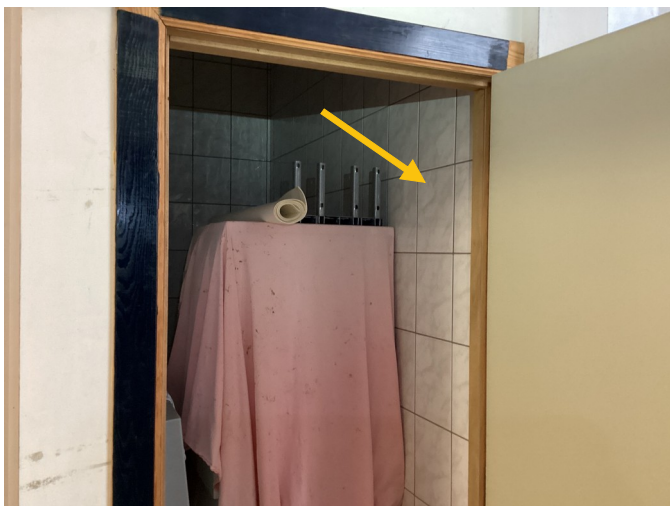
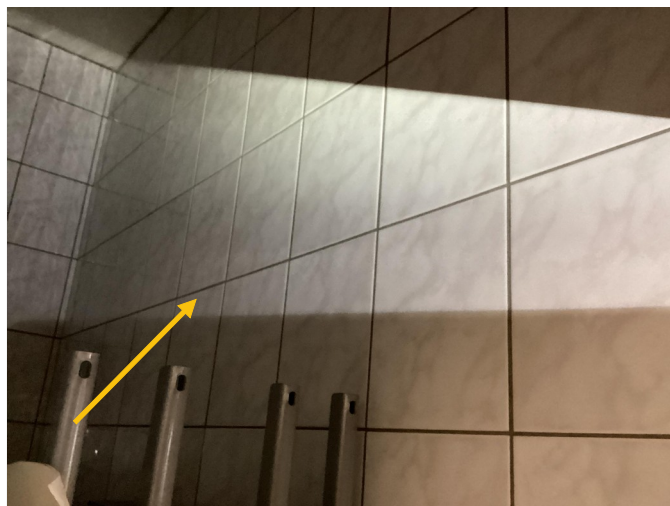
Op moment van de inspectie kon niet worden nagegaan of de tegellijm achter de muurtegels/plinten asbestverdacht is. Bij renovatie of verwijdering van de tegels dient het materiaal te worden geanalyseerd voor de werken van start gaan.

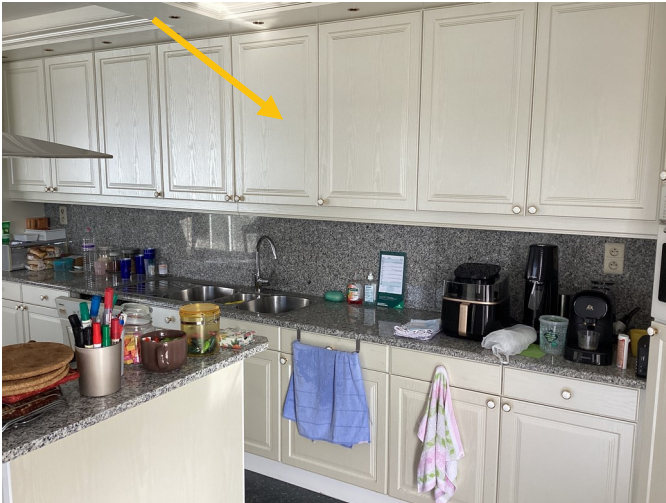
Er zijn inbouwkasten geplaatst. Zonder destructie is het niet mogelijk om na te gaan of er asbestverdachte materialen aanwezig zijn achter de inbouwkasten.

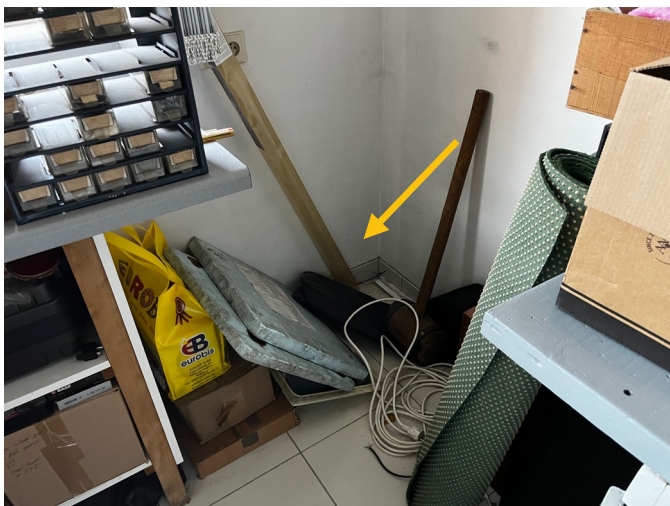
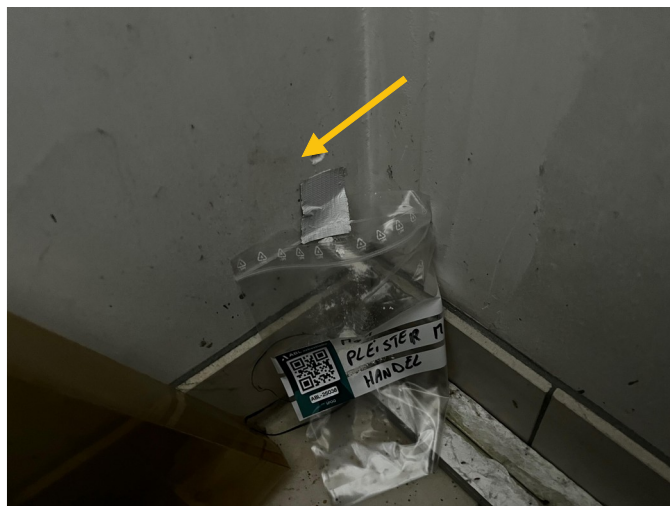
## Fiche 8: Pleisterwerk wanden handelspand

Geen asbest

#	Type	Referentie	Resultaat
8.1	Mengmonster	M01	Geen asbest

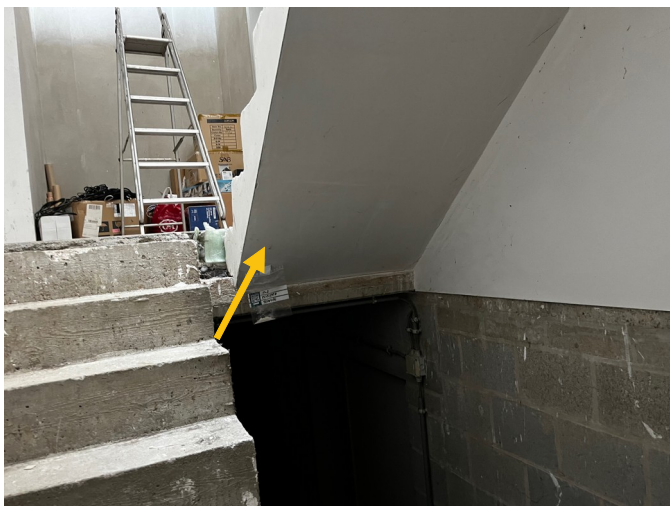
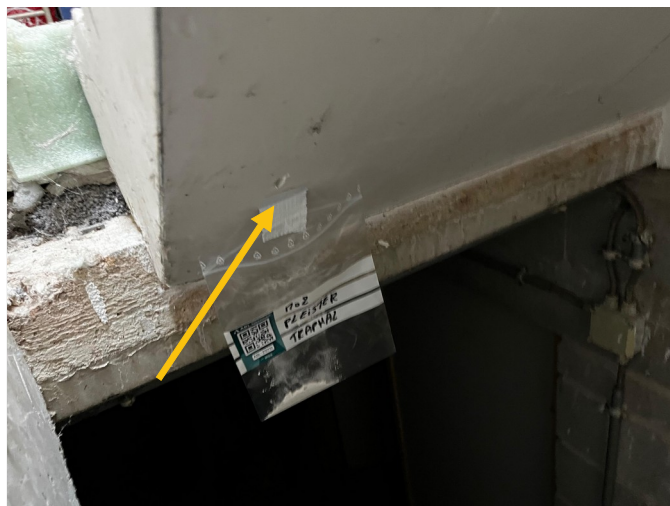
Geen asbest

#	Type	Referentie	Resultaat
9.1	Mengmonster	M02	Geen asbest

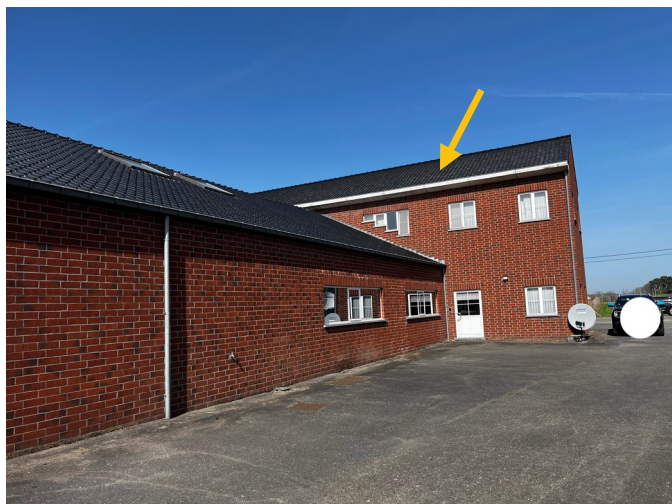
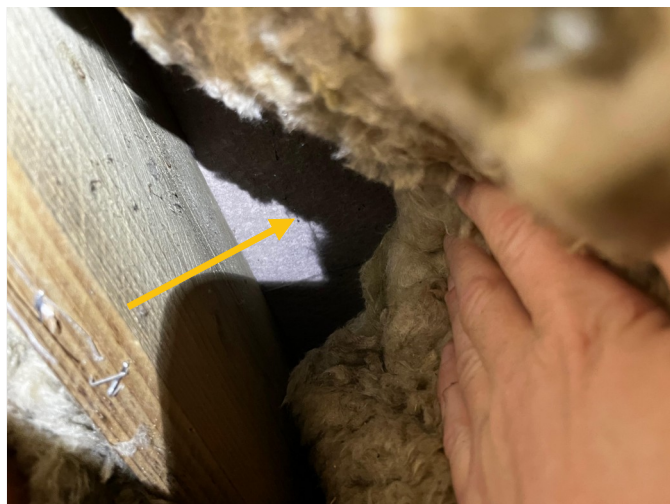
Geen asbest

#	Type	Referentie	Resultaat
10.1	Puntmonster	M08	Geen asbest

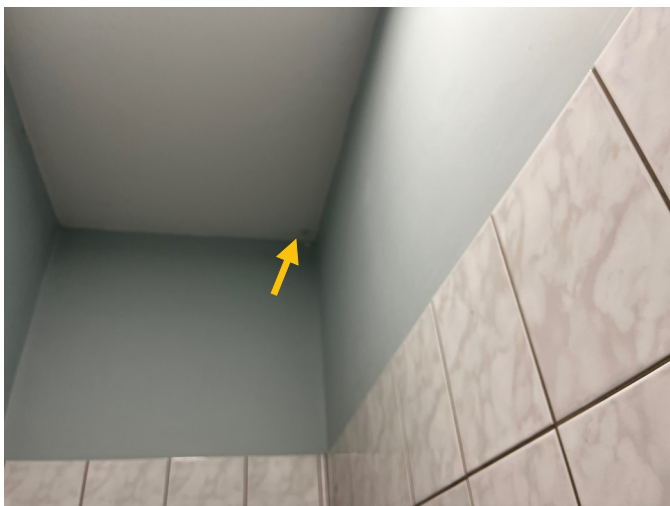
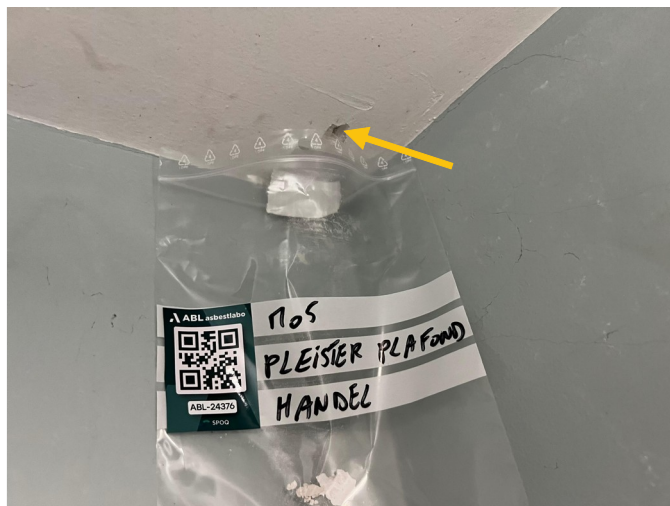
# Fiche 11: Pleisterwerk plafonds handel

Geen asbest

#	Type	Referentie	Resultaat
11.1	Mengmonster	M05	Geen asbest

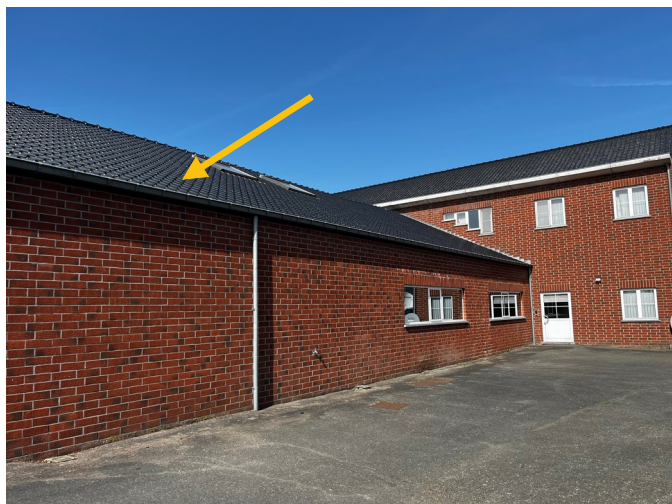
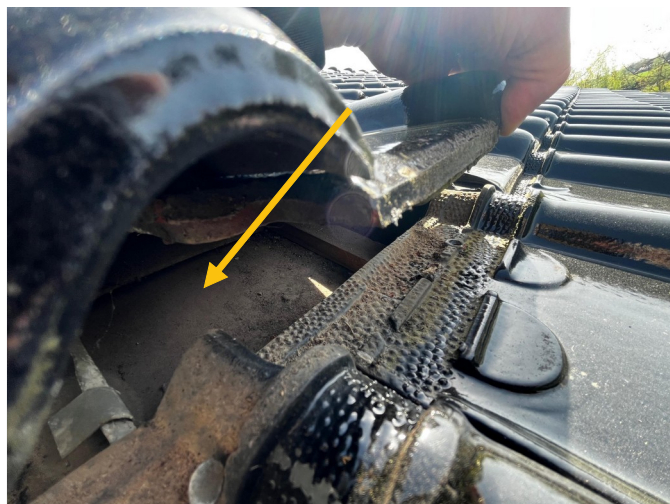
## Fiche 12: Onderdak cementplaat handelspand

Geen asbest

#	Type	Referentie	Resultaat
12.1	Puntmonster	M09	Geen asbest

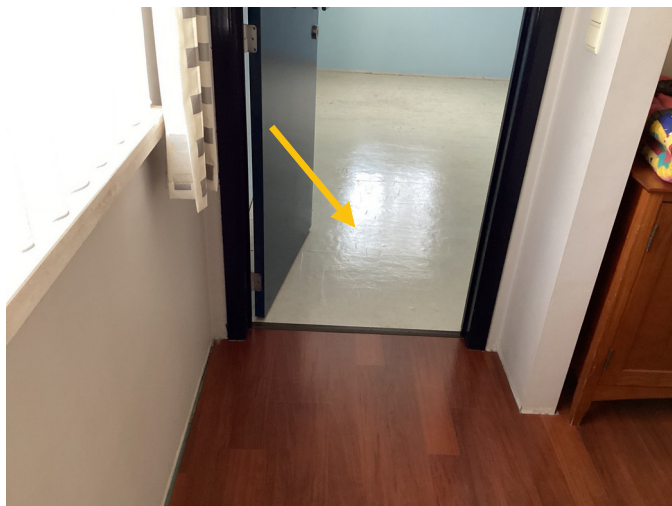
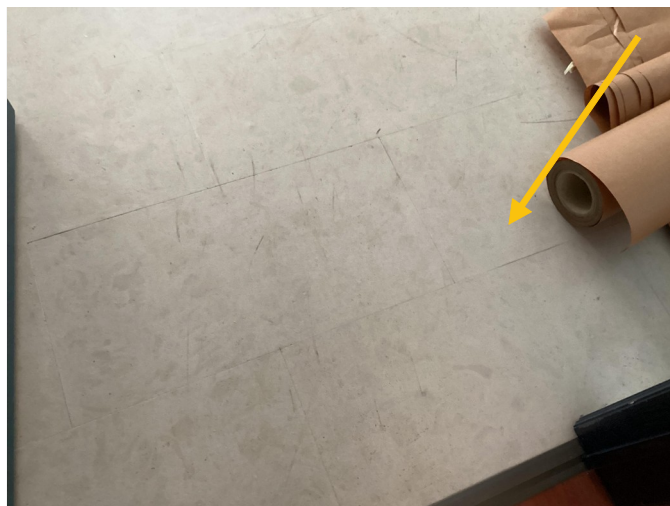
## Fiche 13: Colovinyltegels

Geen asbest

#	Type	Referentie	Resultaat
13.1	Puntmonster	M07	Geen asbest

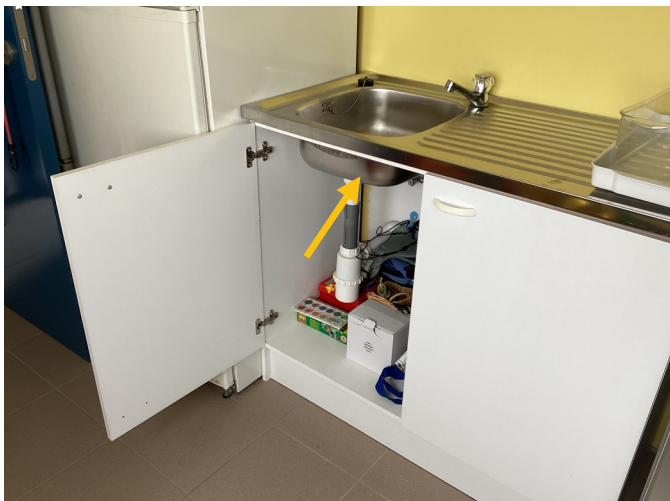
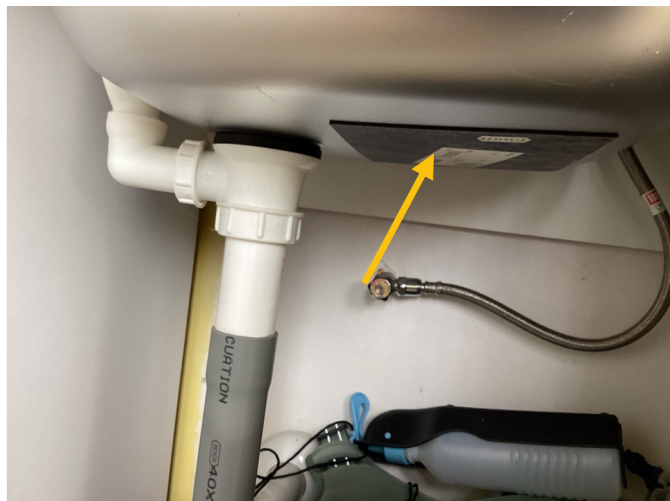
# Fiche 14: Ontdreuningsplaat/anti-dreunplaat onder spoelbak

Geen asbest

#	Type	Referentie	Resultaat
14.1	Puntmonster	M03	Geen asbest

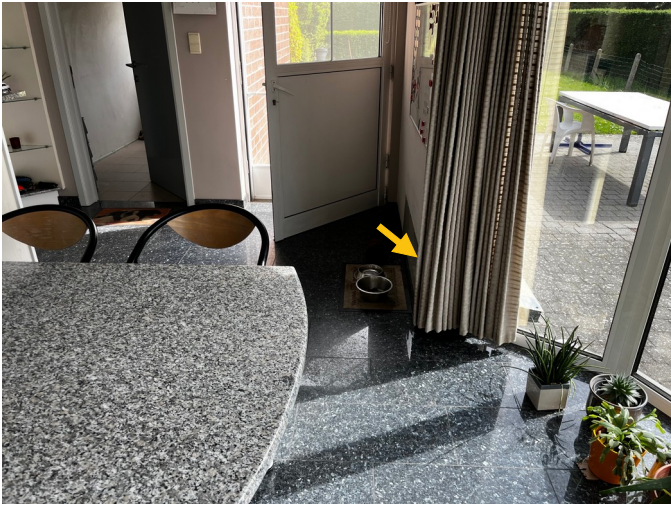
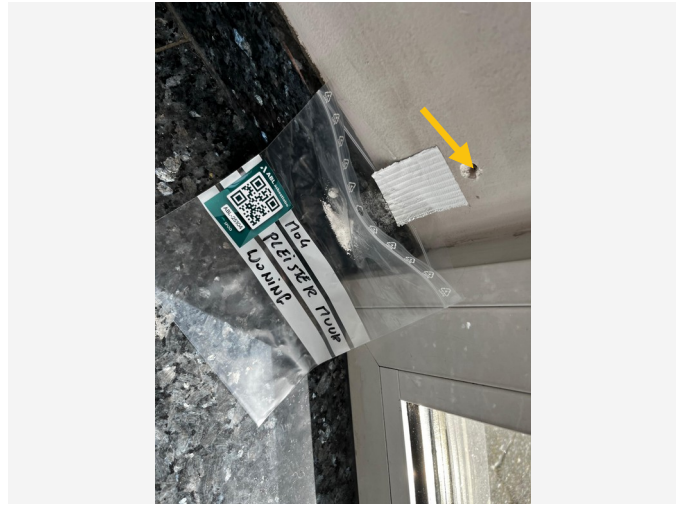
# Fiche 15: Pleisterwerk wanden woonst

Geen asbest

#	Type	Referentie	Resultaat
15.1	Mengmonster	M04	Geen asbest

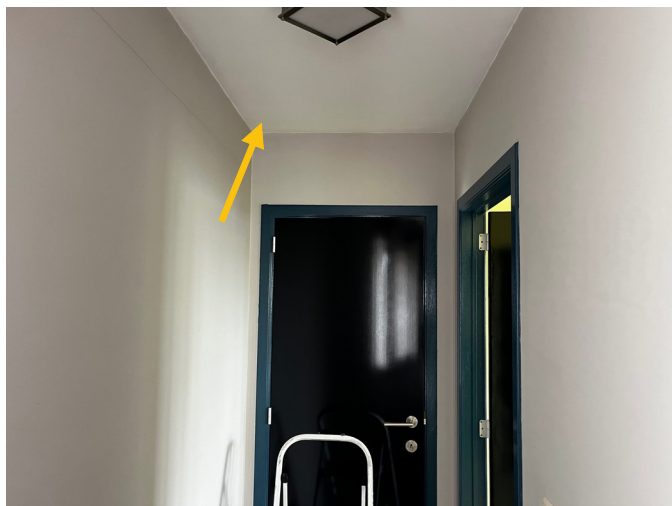
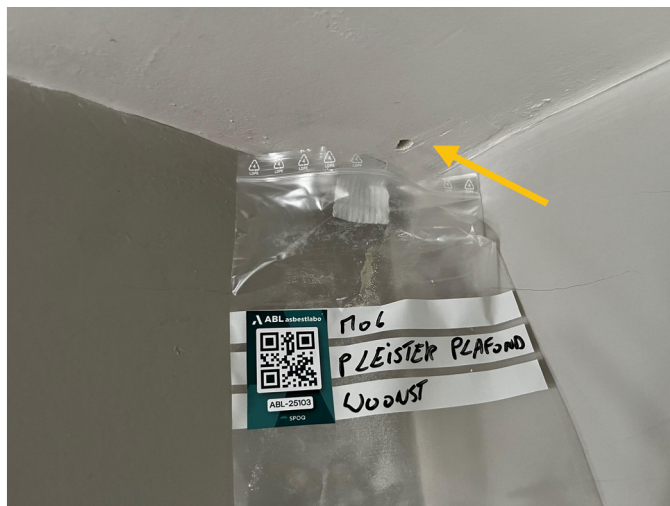
## Fiche 16: Pleisterwerk plafonds woonst

Geen asbest

#	Type	Referentie	Resultaat
16.1	Mengmonster	M06	Geen asbest

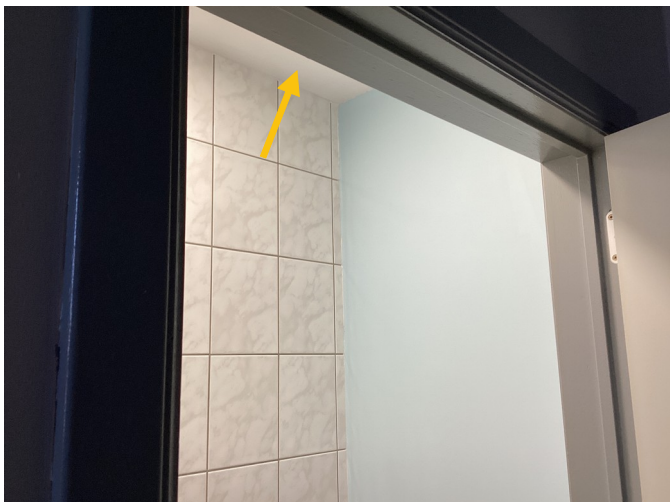
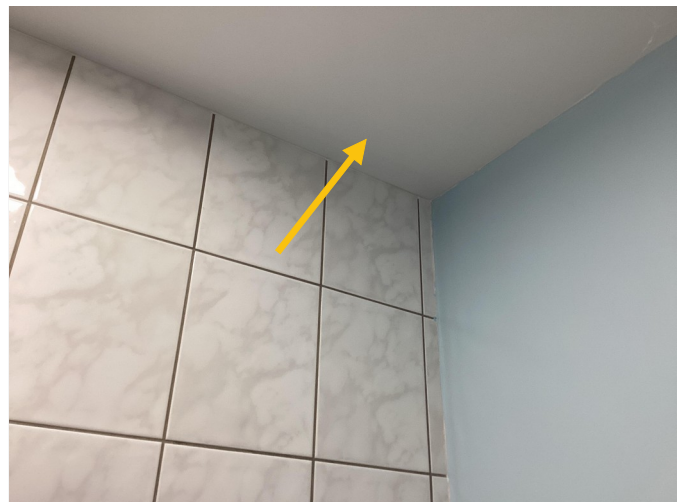
## Fiche 21: Plafondafwerking in gipskarton/hout

Fiche 21: Plafondafwerking in gipskarton/hout	Het plafond bestaat uit niet-asbestverdachte gipskartonplaten/houtplaten . Zonder destructie is het niet mogelijk om na te gaan of er asbestverdachte materialen aanwezig zijn achter de gipskartonplaten/houtplaten.	Plan 1.3: Gelijkvloers

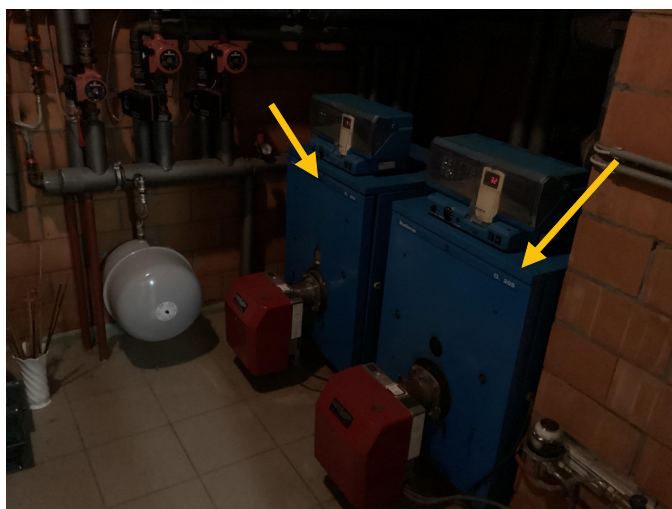
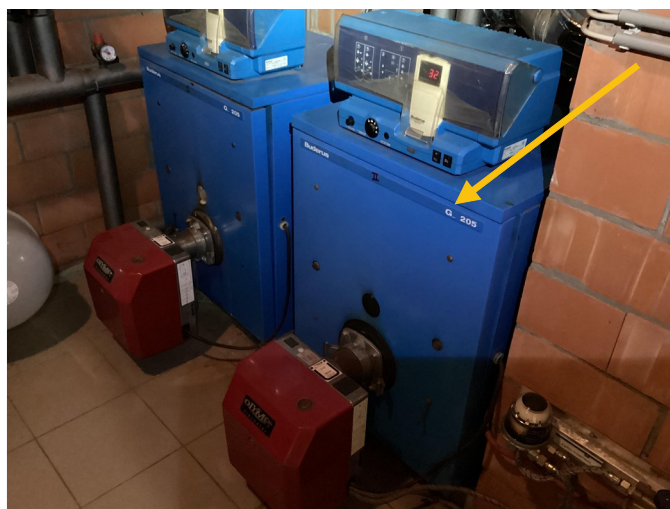
### Fiche 22: Brander/CV-ketel - Isolatie/pakkingen

Beschrijving	Notitie	Terug te vinden op plannen
Fiche 22: Brander/CV-ketel - Isolatie/pakkingen	Mogelijk bevat de brander/CV-ketel asbestverdachte isolatie en/of pakkingen. Inspectie zonder demontage was niet mogelijk op moment van de inspectie.	Plan 1.2: Gelijkvloers
