# Asbestinventarisatattest

Vliegplein 61, 2270 Herenthout

Attestnummer : 20260702-000184.000

**Asbestveilig** (maar niet asbestvrij)

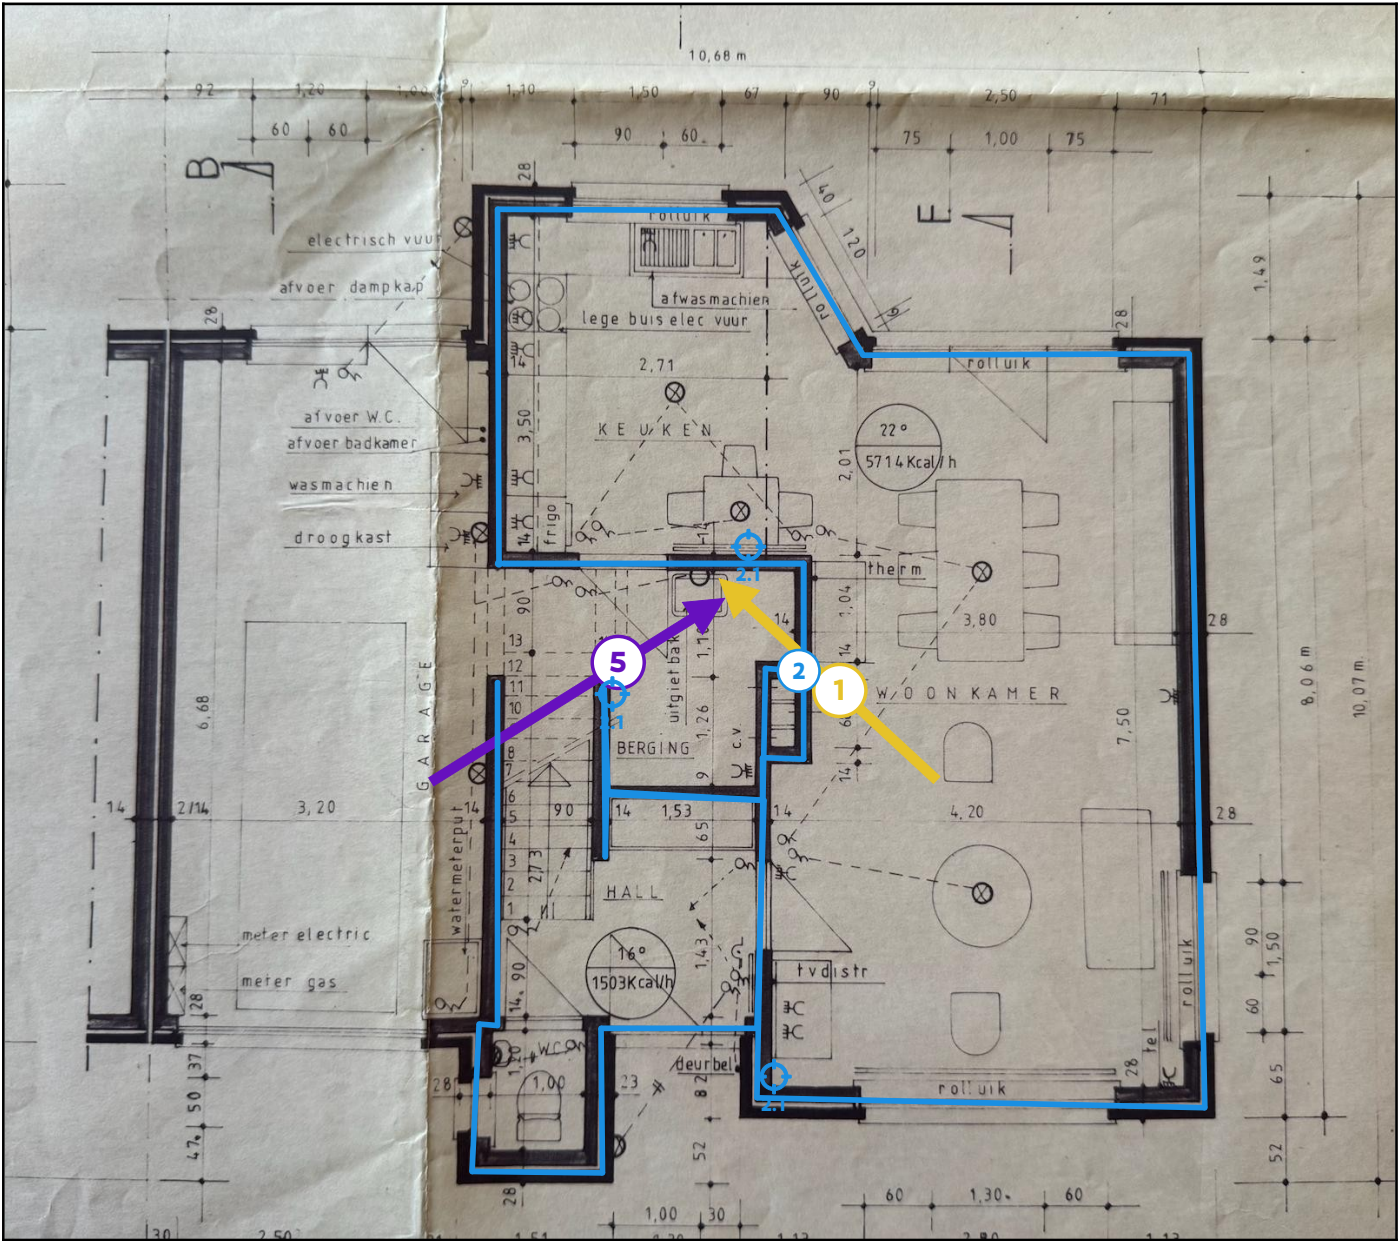
# Plan 1.1: Gelijkvloers

| Beschrijving | Type | Actie |
|---|---|---|
| 1. Roetluik uit cement | Asbestmateriaal | Zorgvuldig beheren |

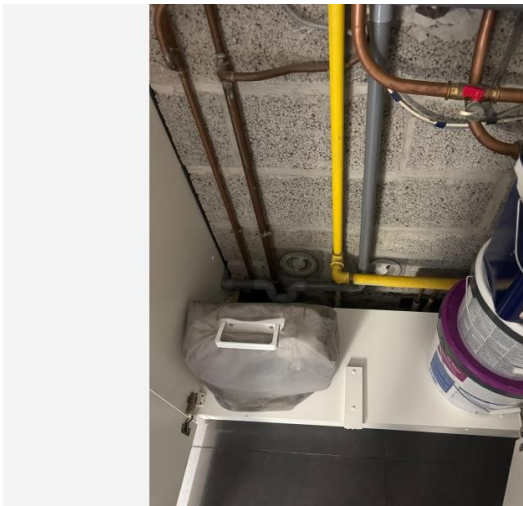
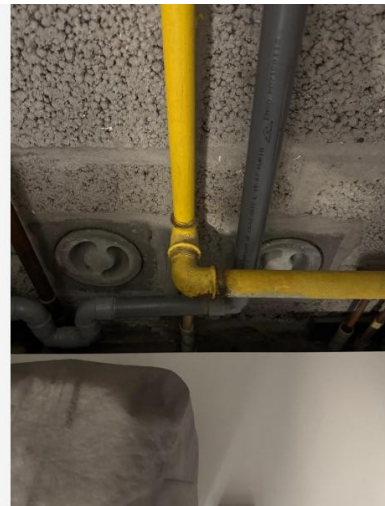
Het asbestmateriaal valt onder de mijlpaal van 2040.

| Eindbeoordeling materiaalrisico | Laag materiaalrisico en/of verlaagde kans op vezelvrijgave |

| Asbestsoort (vezeltype) | Crocidoliet aanwezig |
| Toestand van het materiaal | Onbeschadigd, niet verweerd |

| Beschrijving | Roetluik uit cement |
| Asbestmateriaal | Brandwerende afsluiting (prefab geheel) - Luik |

- Zorg voor een veilig beheer. Vermijd het beschadigen van het asbestmateriaal. Controleer de toestand jaarlijks op wijzigingen.

- Eenvoudige handelingen: mag via doe-het-zelf of door werknemer(s) met opleidingsattest eenvoudige handelingen

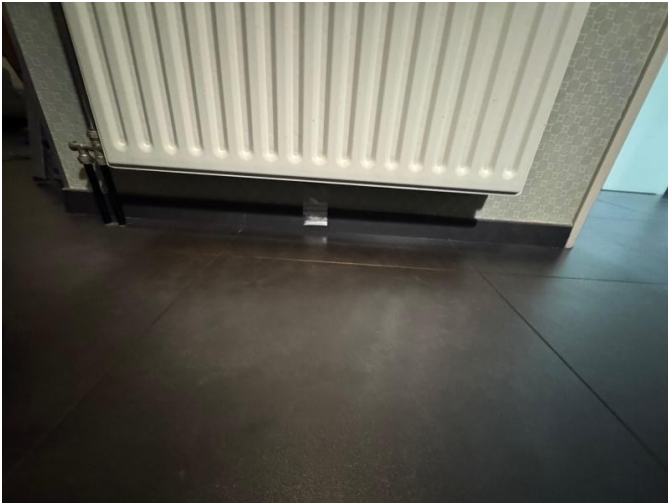
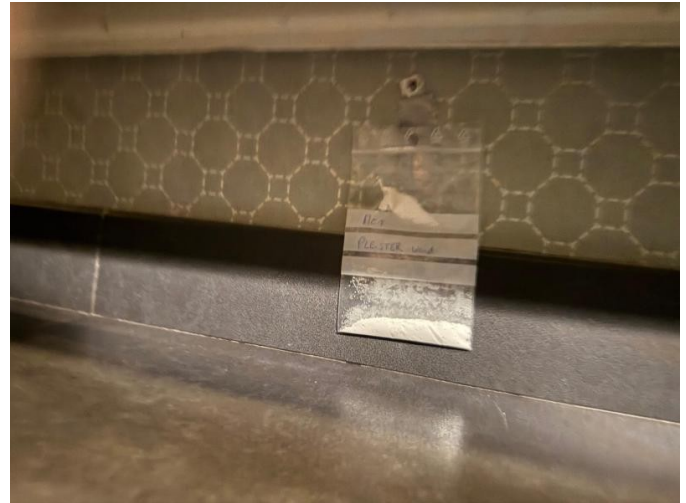
## Fiche 2: Pleisterwerk wanden

Geen asbest

| # | Type | Referentie | Resultaat |
|---|---|---|---|
| 2.1 | Mengmonster | M01 Pleister wand | Geen asbest |

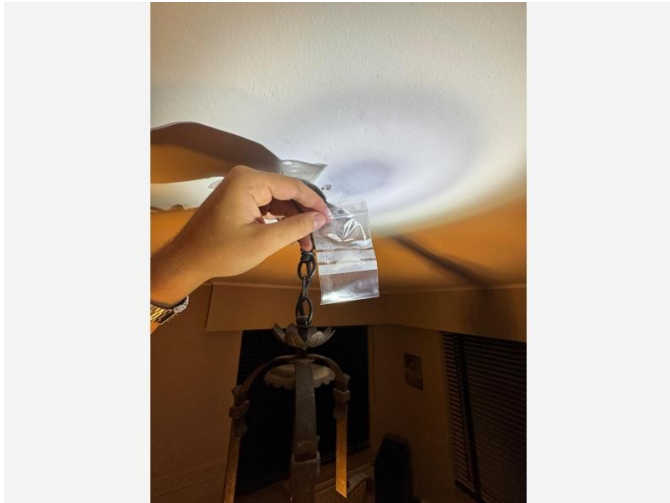
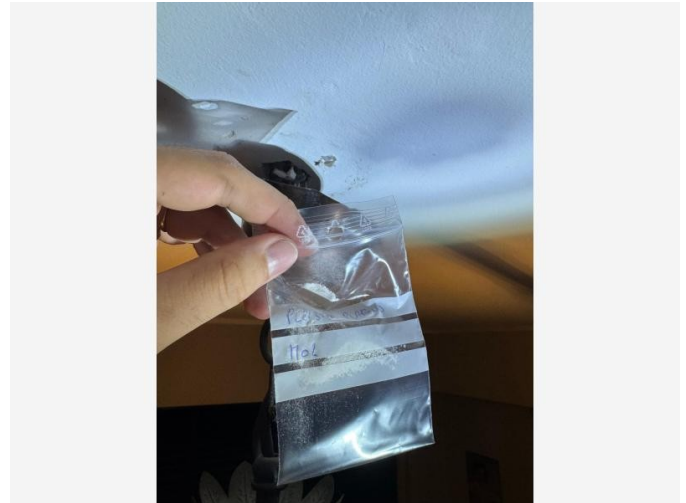
## Fiche 3: Pleisterwerk plafonds

Geen asbest

| # | Type | Referentie | Resultaat |
|---|---|---|---|
| 3.1 | Mengmonster | M02 Pleister plafond | Geen asbest |

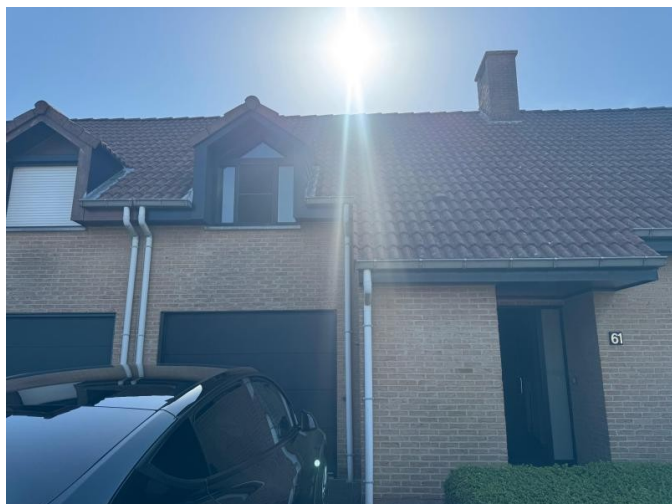
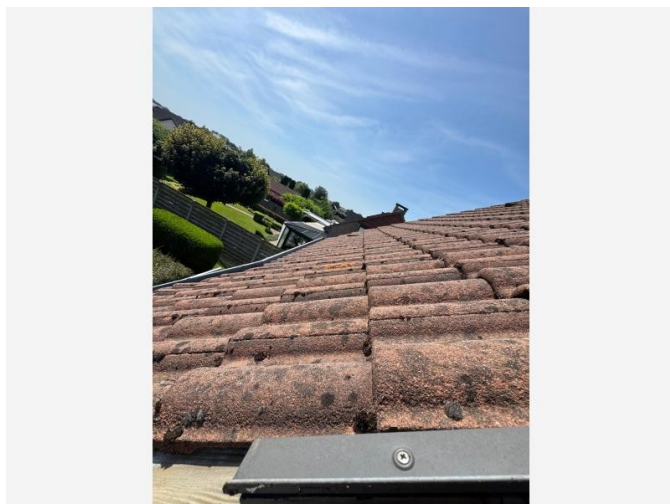
### Fiche 4: Dakbedekking in dakpannen (niet verdacht)

| Beschrijving | Notitie | Terug te vinden op plannen |
|---|---|---|
| Fiche 4: Dakbedekking in dakpannen (niet verdacht) | De dakbedekking is niet-asbestverdacht. | - |

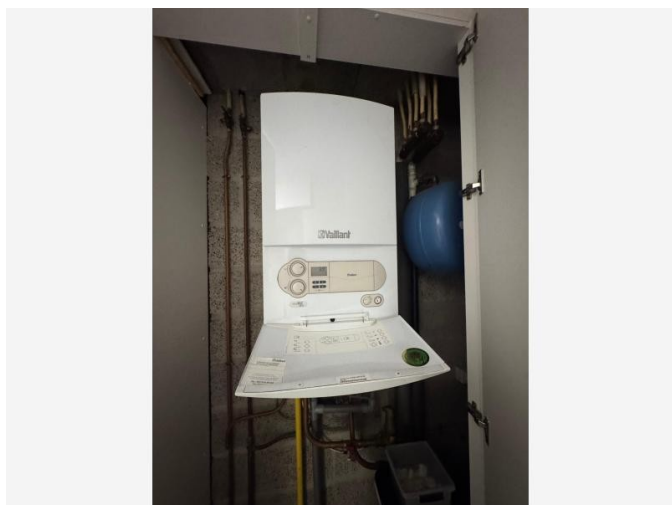
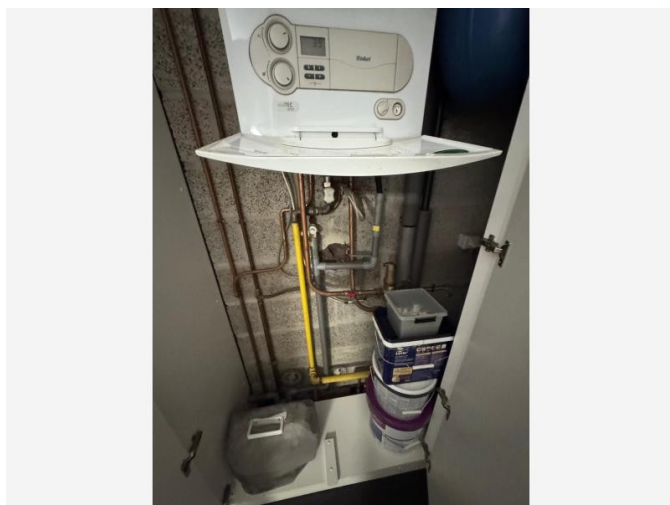
### Fiche 5: CV-brander (niet verdacht)

| Beschrijving | Notitie | Terug te vinden op plannen |
|---|---|---|
| Fiche 5: CV-brander (niet verdacht) | De CV-brander bevat geen asbestverdachte materialen. | Plan 1.1: Gelijkvloers |

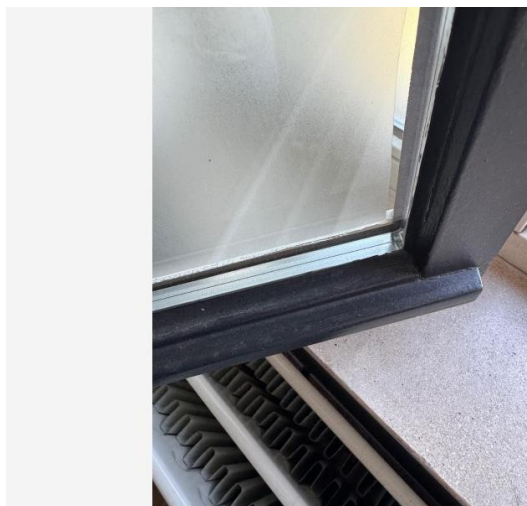
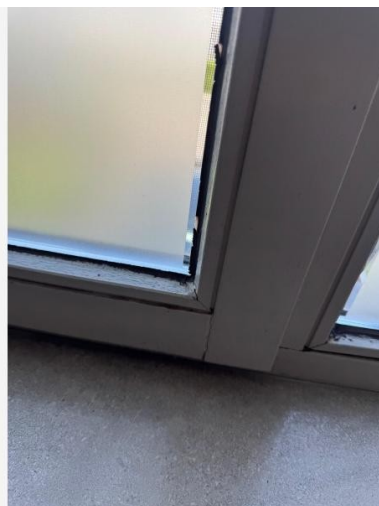
### Fiche 7: Mastiek (niet aanwezig)

| Beschrijving | Notitie | Terug te vinden op plannen |
|---|---|---|
| Fiche 7: Mastiek (niet aanwezig) | Er is geen asbestverdachte mastiek aanwezig. | - |

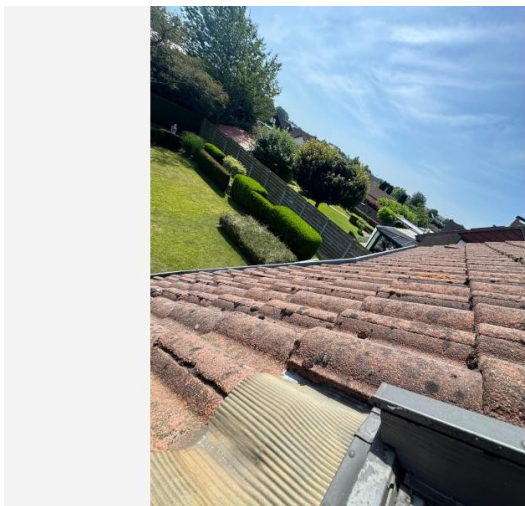
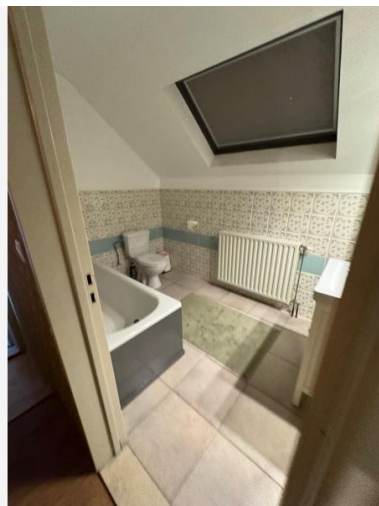
## Fiche 9: Onderdak (niet waarneembaar)

| Beschrijving | Notitie | Terug te vinden op plannen |
|---|---|---|
| Fiche 9: Onderdak (niet waarneembaar) | Het onderdak is van binnenuit niet bereikbaar. Langs buiten zijn de dakpannen vastgemaakt met storumhaken. Hierdoor is een eventueel asbestverdacht onderdak niet waarneembaar zonder uitbreiding naar een aanvullend destructief onderzoek.<br><br>Laat dit controleren bij werken door een bevoegd technicus. | - |
