# Asbestinventarisatetest

Mechelsesteenweg 57/3, 2500 Lier

Attestnummer : **20260528-000134.000**

Uitgegeven op : **28.05.2026**

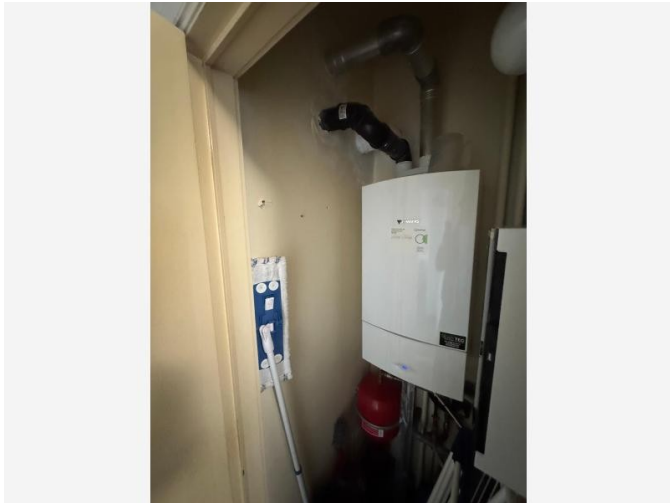
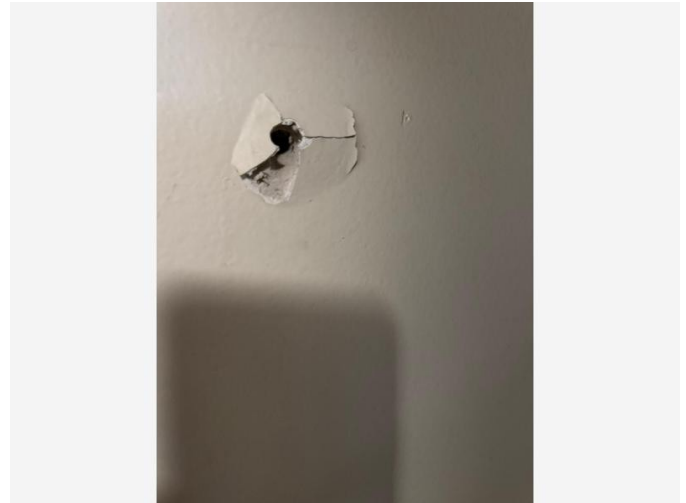
## Fiche 1: Pleisterwerk wand

### Conclusie

Geen asbest

| Opmerking | Het staal van het pleisterwerk van de muren werd geextraopoleerd van appartement 2, een identiek appartement naast deze unit. |

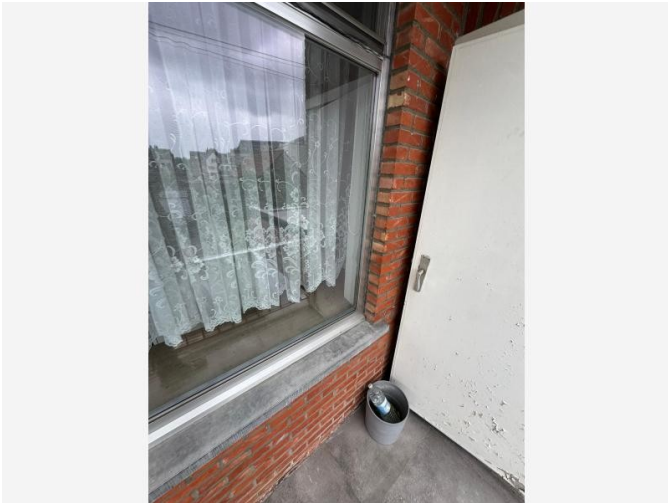
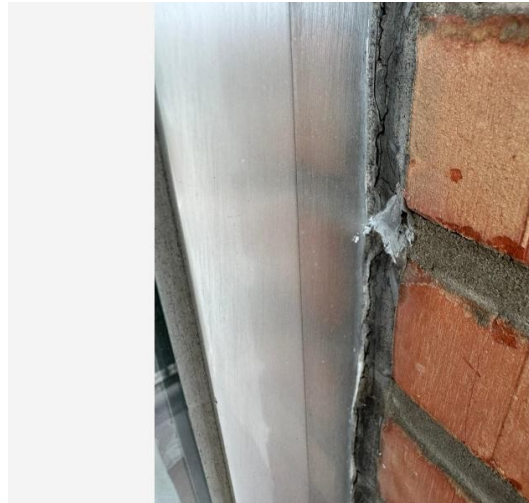
## Fiche 2: Afdichtingsmateriaal schrijnwerk

### Conclusie

Geen asbest

| Opmerking | Het staal van het kit werd geextraopoleerd van appartement 2, een identiek appartement naast deze unit. |

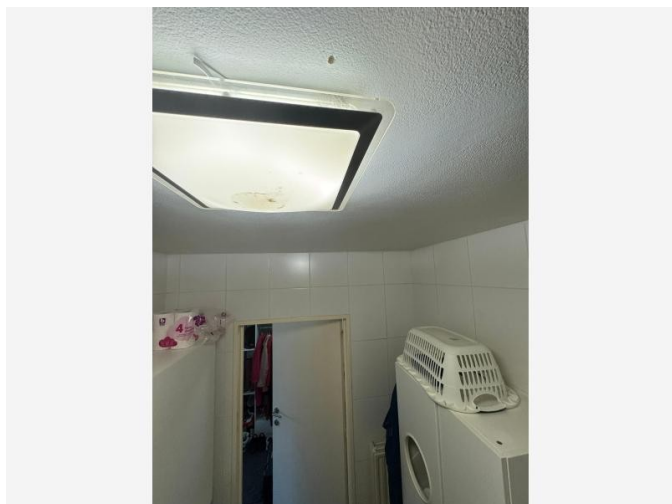
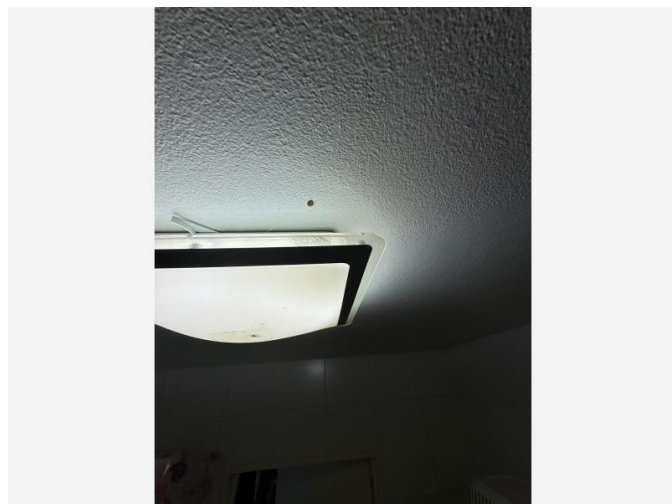
## Fiche 3: Pleisterwerk plafond

### Conclusie

Geen asbest

| Opmerking | Het staal van het pleisterwerk van de plafonds werd geextraopoleerd van appartement 2, een identiek appartement naast deze unit. |

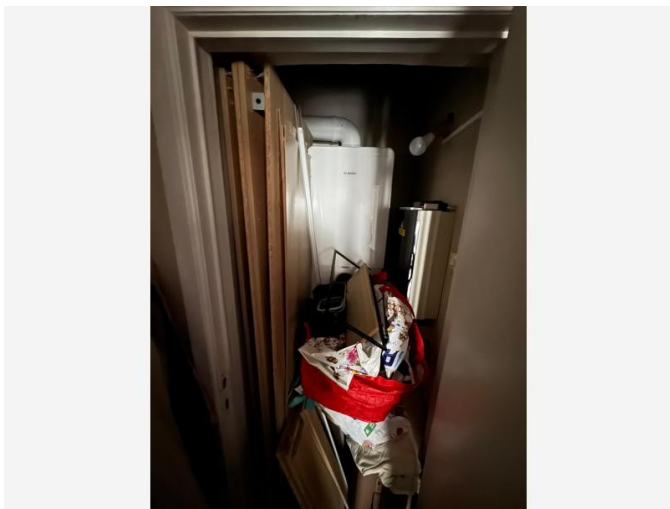
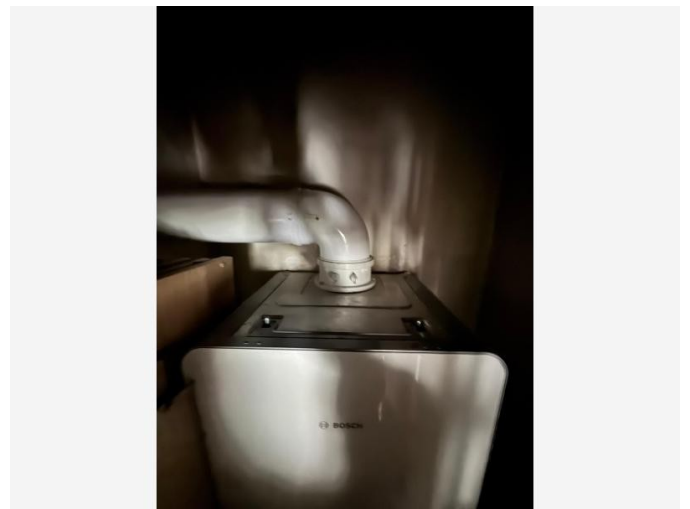
### Fiche 4: Materialen aan stookketel

| Beschrijving | Notitie | Terug te vinden op plannen |
|---|---|---|
| Fiche 4: Materialen aan stookketel | De stookketel werd nagekeken en niet asbestverdacht bevonden mits het recente bouwjaar. | - |
