# Asbestinventarisatetest

Jan Frans Willemslaan 23, 2500 Lier

Attestnummer : 20261014-000255.000

**Niet-asbestveilig**

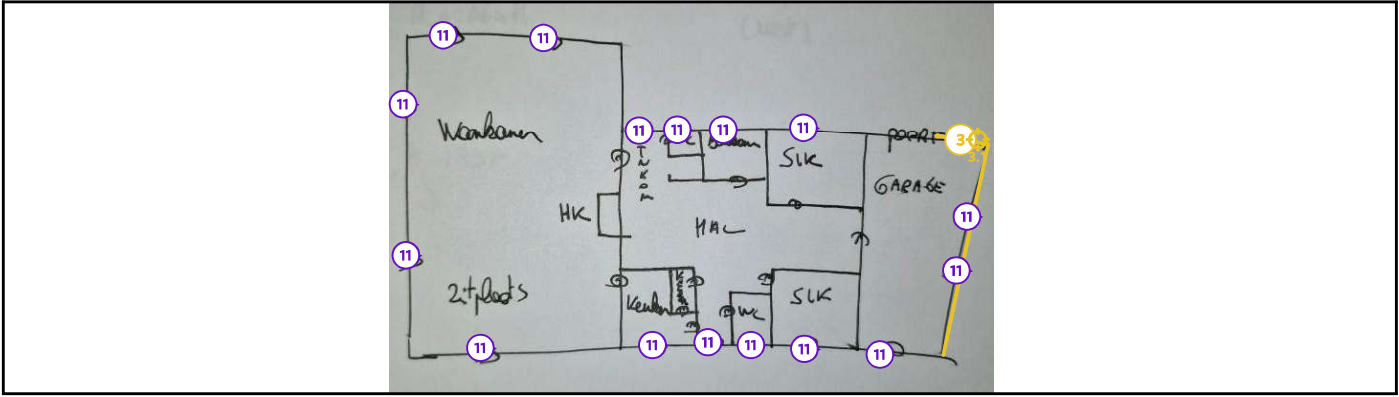
# Plan 1.4: gelijkvloers

| Beschrijving | Type | Actie |
|---|---|---|
| 3. Menuiserie | Asbestmateriaal | Zorgvuldig beheren |
| 3.1 Code: MM4 | Puntmonster | - |

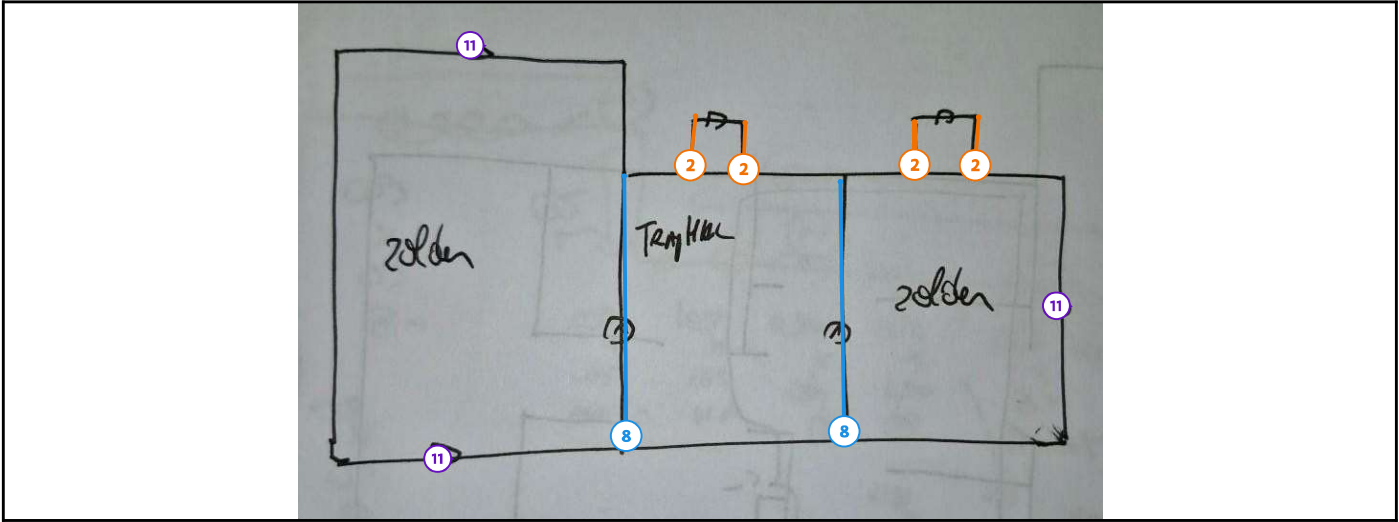
# Plan 1.10: 1ste verdieping

| Beschrijving | Type | Actie |
|---|---|---|
| 2. Leien asbestcement - gevelbekleding | Asbestmateriaal | Verwijderen |

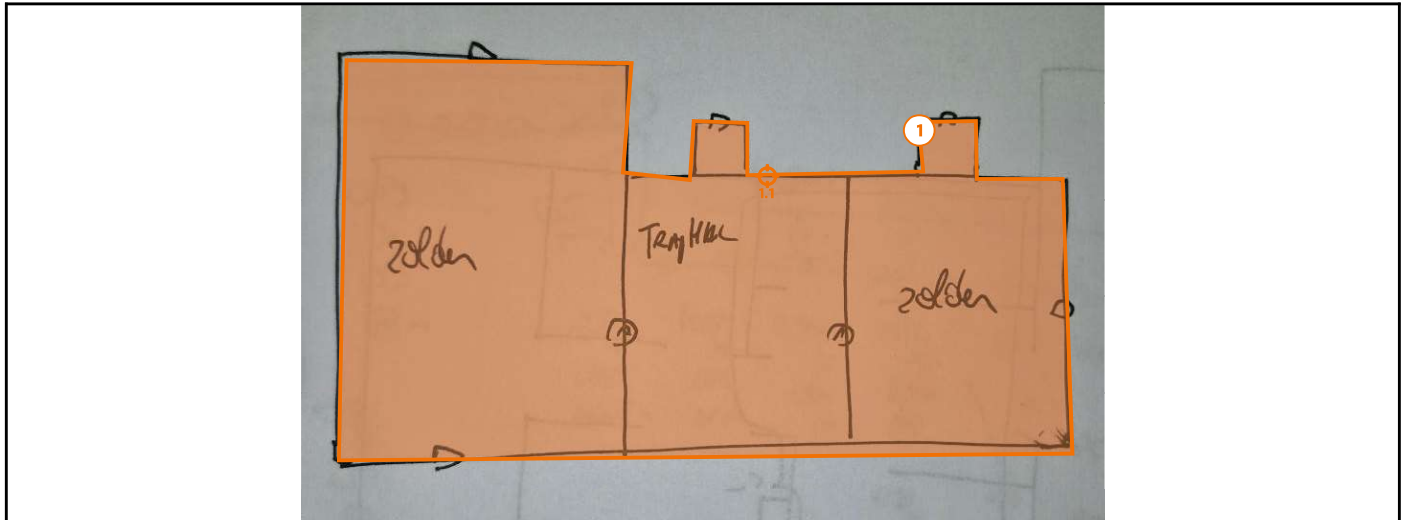
## Plan 1.12: 1ste verdieping kopie kopie

| Beschrijving | Type | Actie |
|---|---|---|
| 1. Leien asbestcement - dak | Asbestmateriaal | <a href="#">Verwijderen</a> |
| 1.1 Code: MM3 | Puntmonster | - |

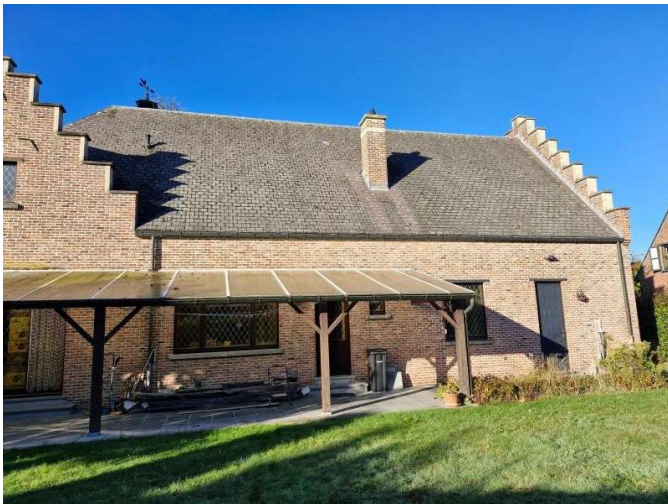
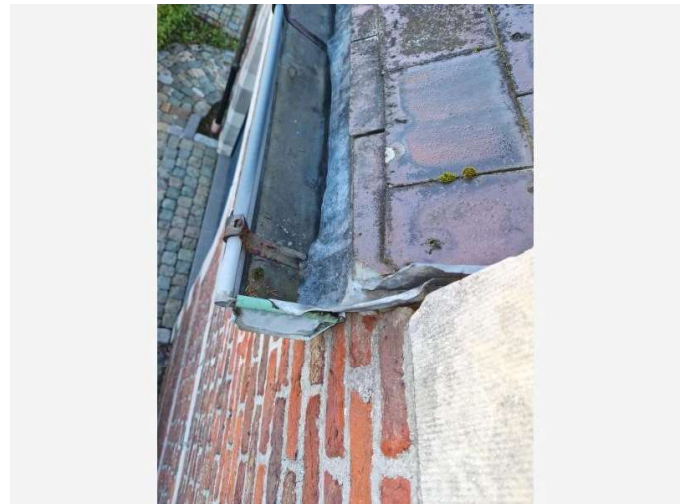
| Eindbeoordeling materiaalrisico | Verhoogd materiaalrisico en/of verhoogde kans op vezelvrijgave |

| Toestand van het materiaal | Matig beschadigd, matig verweerd |

| # | Type | Referentie | Resultaat |
|---|---|---|---|
| 1.1 | Puntmonster | MM3 | Chrysotiel |

| Beschrijving | Leien asbestcement - dak |
| Hoeveelheid (oppervlakte - aantal) | • 275,05 m <sup>2</sup> - 1 stuk |

Verwijderen

- Zorg voor een veilig beheer. Vermijd het beschadigen van het asbestmateriaal. Controleer de toestand jaarlijks op wijzigingen.
- Hemelwater dat afspoelt van asbestcement daken of gevels kan asbestdeeltjes bevatten. Gebruik het enkel voor gesloten circuits (bv. spoelen toiletten). Reinig na het vervangen van het dak of de gevel de dakgoten en regenwaterput of -ton om asbesthoudend sediment of slib te verwijderen

- Eenvoudige handelingen: mag via doe-het-zelf of door werknemer(s) met opleidingsattest eenvoudige handelingen  
Tijdens de verwijdering
  - Asbest intact houden: De leien mogen niet worden gebroken of beschadigd. De verwijdering gebeurt handmatig, zonder te zagen, breken of slijpen, om vezelvrijzetting te voorkomen.
  - Waterverneveling: Waternevel kan worden gebruikt om de verspreiding van vezels te beperken.

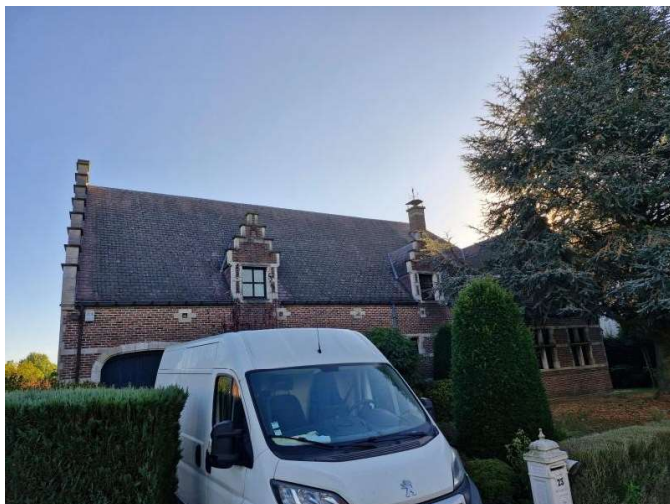
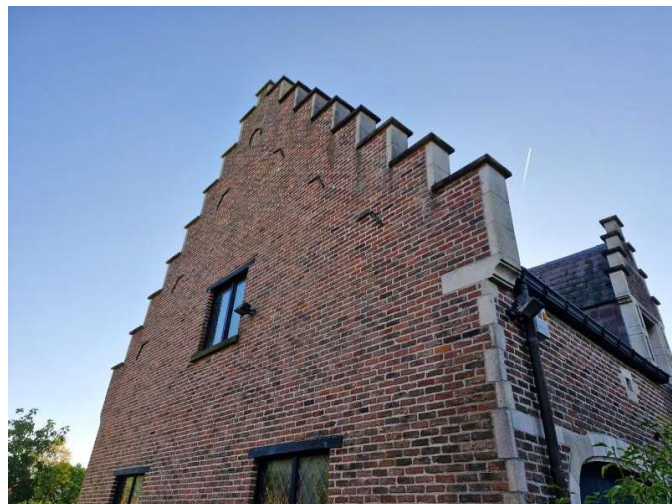
| Eindbeoordeling materiaalrisico | Laag materiaalrisico en/of verlaagde kans op vezelvrijgave |

| Toestand van het materiaal | Licht beschadigd, licht verweerd. Intacte calciumsilicaatplaat of materiaal met categorie 3-gebondenheid |

| Beschrijving | Leien asbestcement - gevelbekleding |
| Hoeveelheid (oppervlakte - aantal) | • 2,00 m <sup>2</sup> - 1 stuk |

Verwijderen

- Zorg voor een veilig beheer. Vermijd het beschadigen van het asbestmateriaal. Controleer de toestand jaarlijks op wijzigingen.
- Hemelwater dat afspoelt van asbestcement daken of gevels kan asbestdeeltjes bevatten. Gebruik het enkel voor gesloten circuits (bv. spoelen toiletten). Reinig na het vervangen van het dak of de gevel de dakgoten en regenwaterput of -ton om asbesthoudend sediment of slib te verwijderen

- Eenvoudige handelingen: mag via doe-het-zelf of door werknemer(s) met opleidingsattest eenvoudige handelingen  
Tijdens de verwijdering
  - Asbest intact houden: De leien mogen niet worden gebroken of beschadigd. De verwijdering gebeurt handmatig, zonder te zagen, breken of slijpen, om vezelvrijzetting te voorkomen.
  - Waterverneveling: Waternevel kan worden gebruikt om de verspreiding van vezels te beperken.

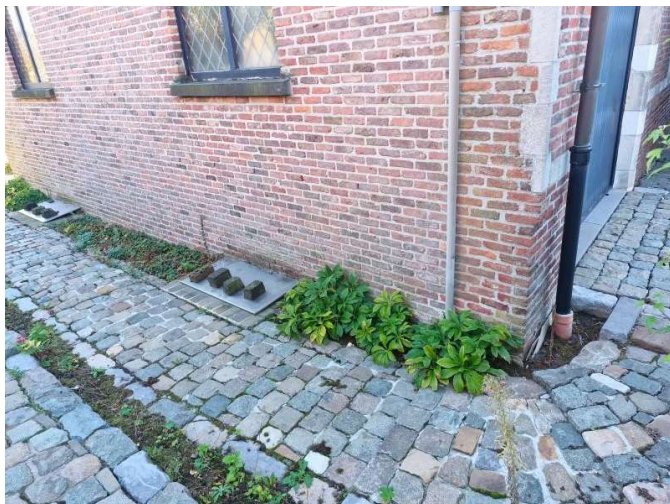
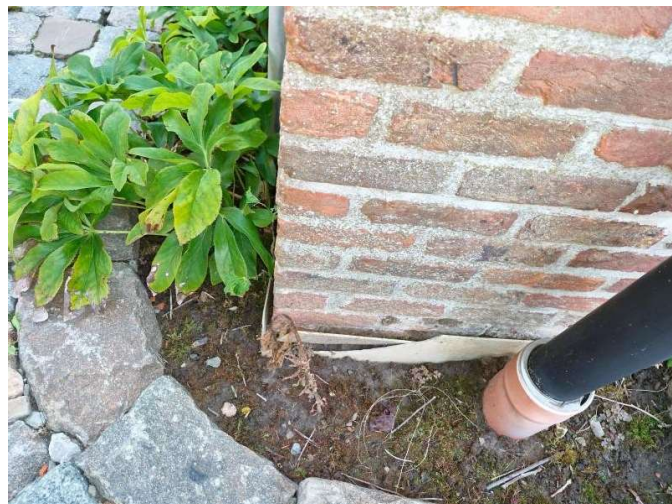
| Eindbeoordeling materiaalrisico | Laag materiaalrisico en/of verlaagde kans op vezelvrijgave |

| Toestand van het materiaal | Licht beschadigd, licht verweerd. Intacte calciumsilicaatplaat of materiaal met categorie 3-gebondenheid |

| # | Type | Referentie | Resultaat |
|---|---|---|---|
| 3.1 | Puntmonster | MM4 | Chrysotiel |

| Beschrijving | Menuiserite |
| Hoeveelheid (oppervlakte - dikte - aantal) | • 0,50 m <sup>2</sup> - 0,32 cm - 1 stuk |

Zorgvuldig beheren

- Zorg voor een veilig beheer. Vermijd het beschadigen van het asbestmateriaal. Controleer de toestand jaarlijks op wijzigingen.

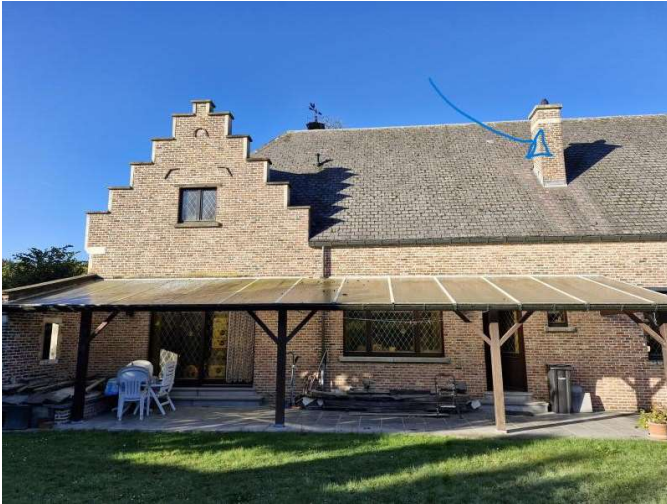
## Fiche 4: Beperking – rookgaskanaal > 3,50 m, binnen niet te inspecteren

**Reden:** Het te onderzoeken materiaal situeert zich hoger dan 3,50 m te rekenen vanaf een veilige ondergrond

**Uitleg van de asbestdeskundige:** Het rookgaskanaal is langs binnen niet te inspecteren: het zit ingewerkt in een gemetste schouw of achter afwerking, en de aansluiting kan niet gedemonteerd worden zonder breekwerk. Langs binnen is daardoor geen volledige beoordeling mogelijk. Langs buiten bevinden het kanaal en de uitmonding zich hoger dan 3,50 m boven een vaste ondergrond en zijn ze niet veilig bereikbaar. Vanaf de grond en vanuit de ramen is niet vast te stellen uit welk materiaal ze bestaan. Het rookgaskanaal is daarom niet onderzocht. Dit is een onderzoeksbeperking op middellange termijn. Ze kan opgeheven worden als er een veilige toegang voorzien wordt, bijvoorbeeld een hoogtewerker of een stelling, of als de schouw bij werken geopend wordt. Laat het rookgaskanaal dan alsnog onderzoeken, en in elk geval voordat u werken aan de schouw, de aansluiting of het dak laat uitvoeren.

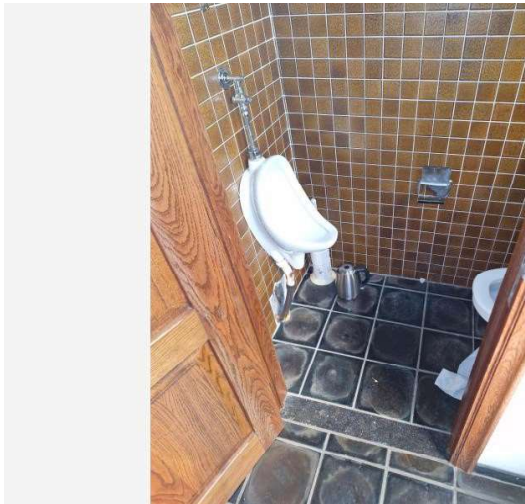
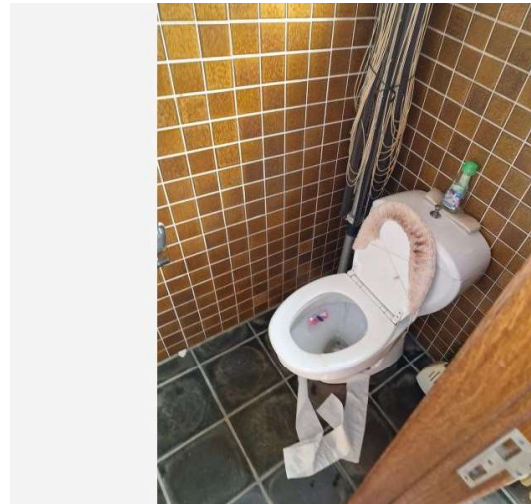
## Fiche 5: Advies: tegellijm achter intacte faiencetegels (niet waarneembaar)

Achter de faiencetegels zit tegellijm. Tegellijm kan asbest bevatten. Omdat de tegels niet beschadigd zijn, kon de tegellijm niet onderzocht worden zonder de tegels te beschadigen. Dat valt buiten het standaardonderzoek voor een asbestattest. Laat de tegellijm bemonsteren voordat u de tegels verwijdt of werken uitvoert aan deze wanden.

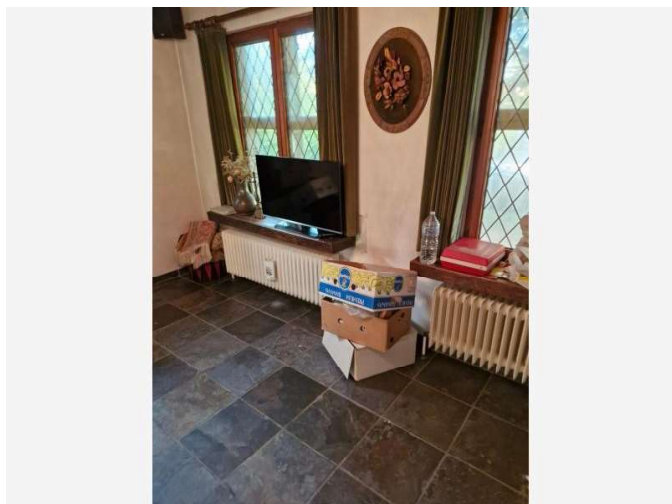
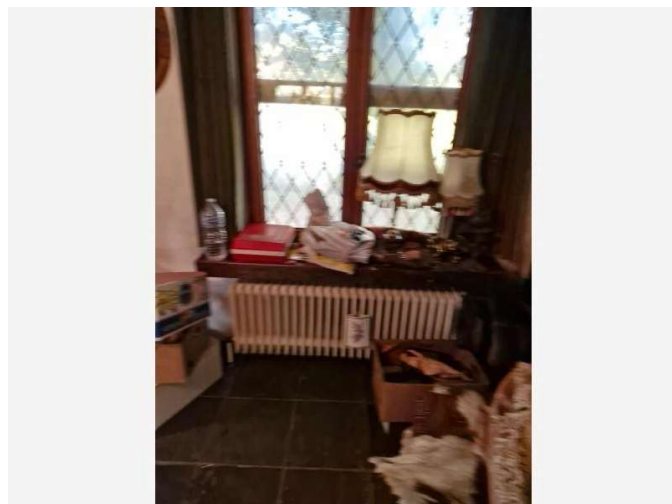
Het verwarmingselement kan asbesthoudend materialen bevatten binnenin de behuizing. ( Koorden, dichtingen, ... )

Hou rekening met PBM bij verwijdering.

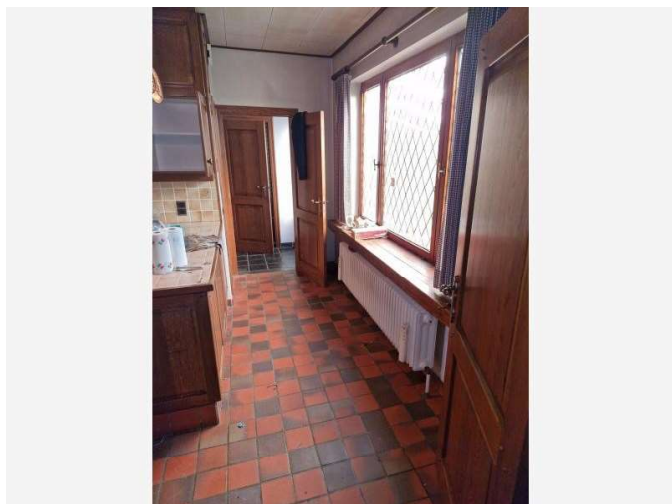
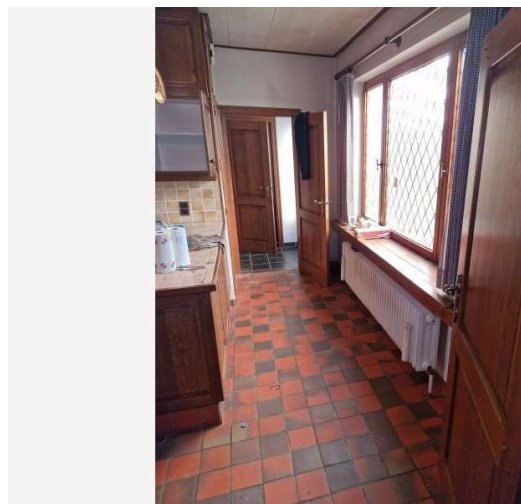
De valse plafonds zijn niet asbestverdacht.

Het mogelijk achterliggend pleisterwerk kan wel asbesthoudend zijn. ( dit kan niet bemonsterd worden, zonder destructief werk)

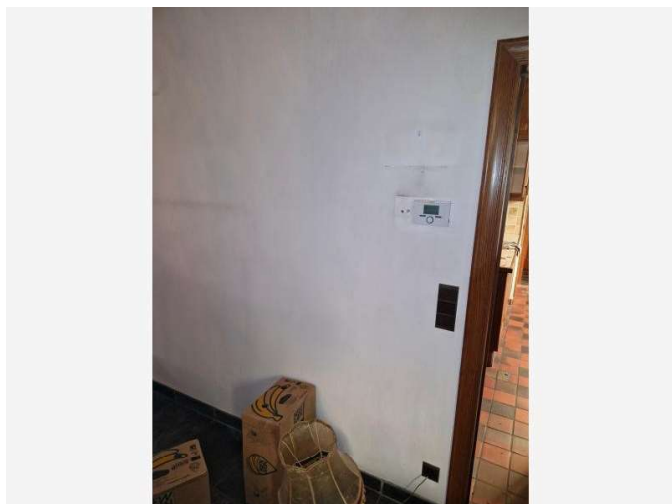
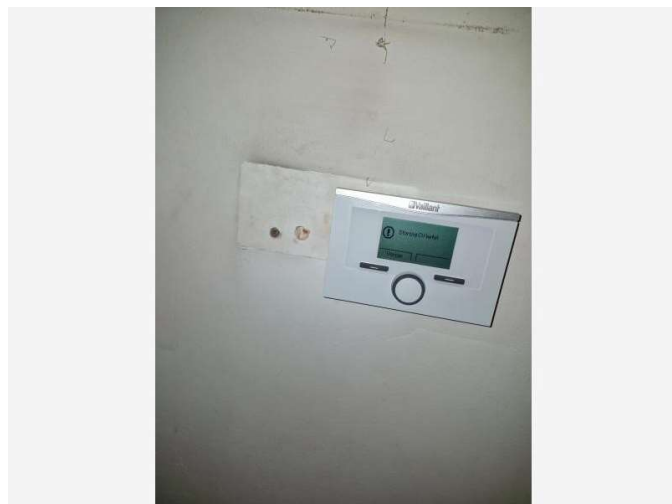
## Fiche 8: Pleisterwerk wanden (gips/kalk)

Geen asbest

| # | Type | Referentie | Resultaat |
|---|---|---|---|
| 8.1 | Mengmonster | MM1 | Geen asbest |
