# Asbestinventarisatetest

Zodiakstraat 15, 2500 Lier

Attestnummer : 20261023-000429.000

Uitgegeven op : 23.10.2026

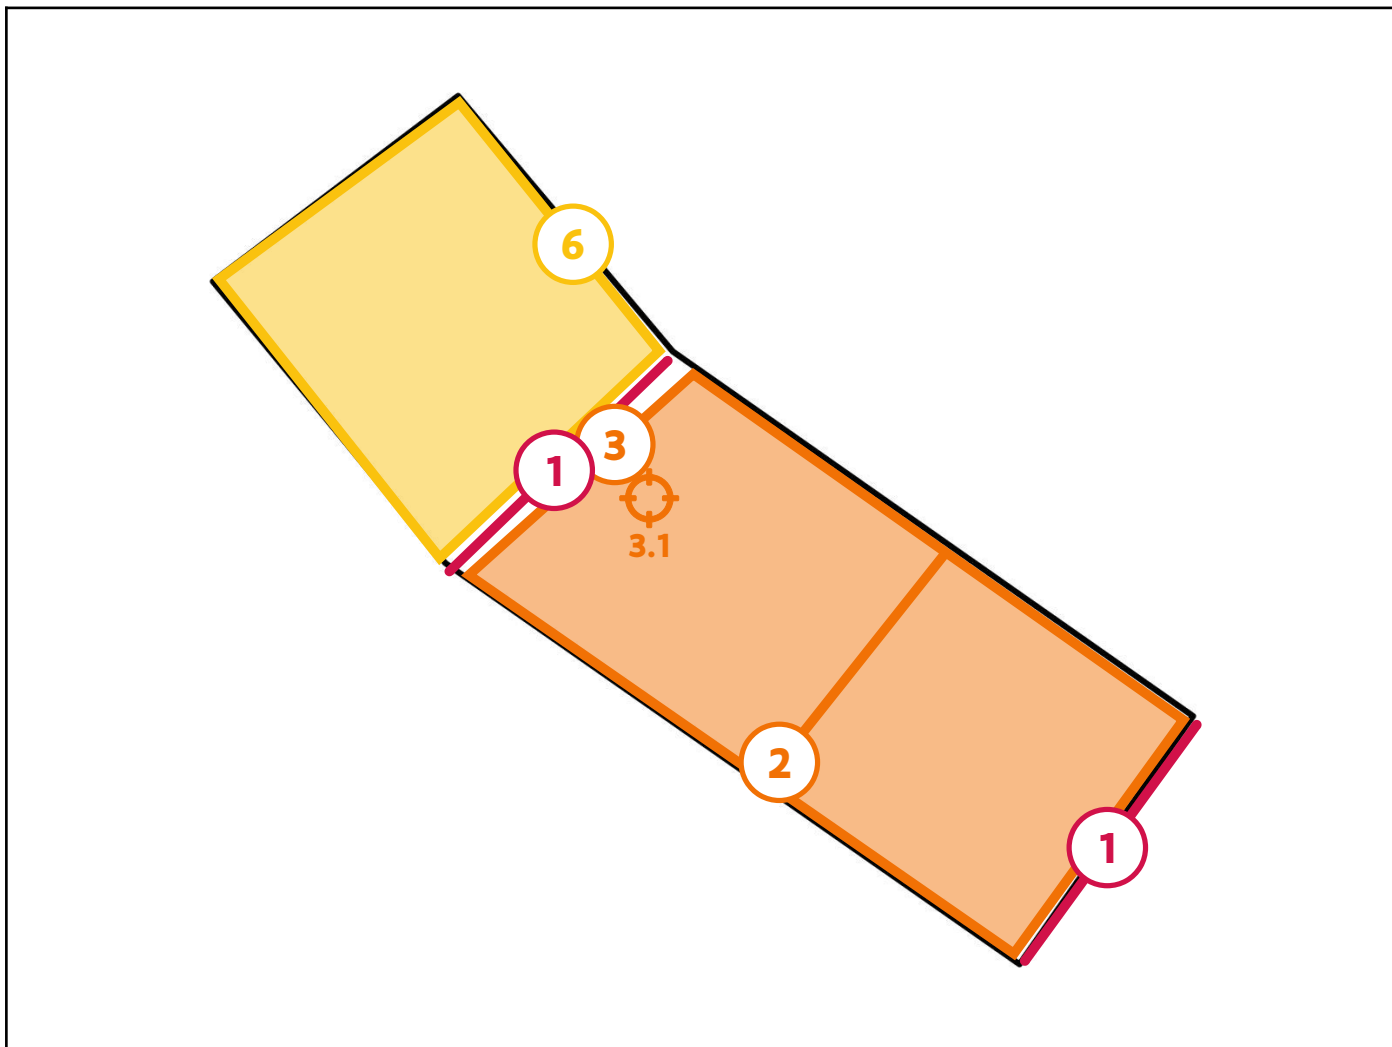
## Plan 1.10: Hoofdgebouw plan

| Beschrijving | Type | Actie |
|---|---|---|
| 1. Dakgoot - asbest | Asbestmateriaal | Dringend verwijderen |
| 2. Dakbedekking - Nokken/Noordbomen | Asbestmateriaal | Verwijderen |
| 3. Dakbedekking - Dakleien | Asbestmateriaal | Verwijderen |
| 3.1 Code: M02 | Puntmonster | - |

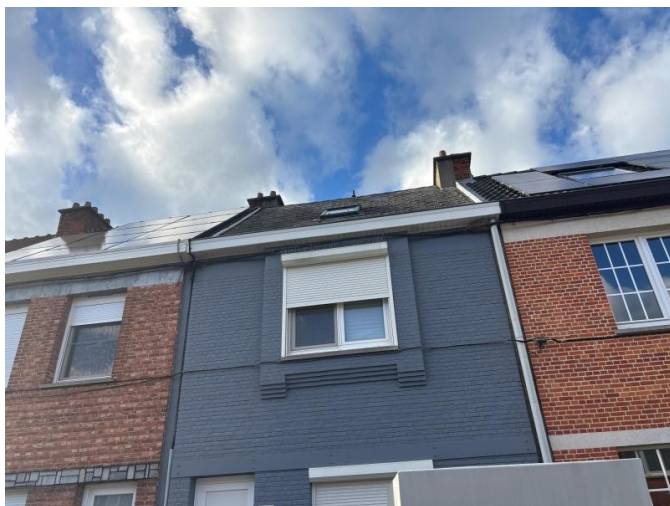
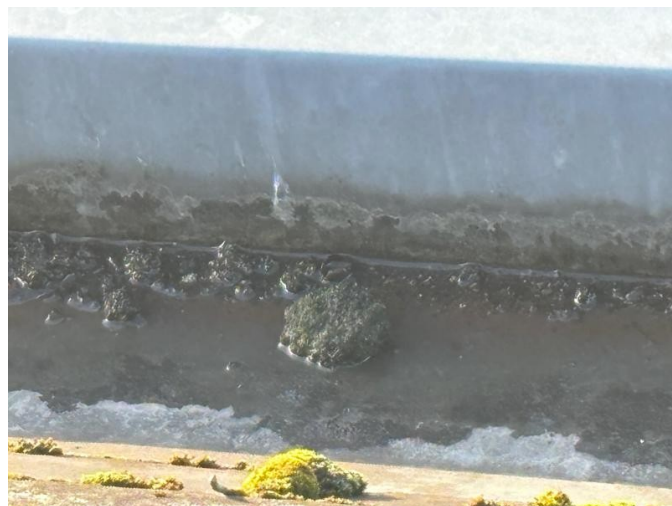
Het asbestmateriaal valt onder de mijlpaal van 2040.

**Dringend verwijderen**

| Beschrijving | Dakgoot - asbest |
| Type afvalstof | Betreft resten (contaminatie) van verwerking of beschadiging |
| Type resten (contaminatie) | <ul style="list-style-type: none"><li>• Stof, deeltjes &lt; 4 mm, flinters, gruis (vermengd in materiaal)</li></ul> |
| Besmette materialen | <ul style="list-style-type: none"><li>• Sediment (dakgoot, afvoerbuys, regenwaterput, ...)</li></ul> |
| Bron van de resten | Dakleien |
| Gebondenheid resten | Niet hecht |
| Hoeveelheid (gewicht - aantal) | <ul style="list-style-type: none"><li>• 25,00 kg - 1 stuk</li></ul> |

- Scherm in afwachting van verwijdering het asbestafval af van luchtstromingen en verstoring: bijvoorbeeld door het te verpakken, te fixeren, af te dekken, signalisatie - afbakening aan te brengen, ....
- Verwijder het asbestafval.

- Eenvoudige handelingen: mag via doe-het-zelf of door werknemer(s) met opleidingsattest eenvoudige handelingen  
Bij het uitvoeren van eenvoudige handelingen, zoals toegestaan via doe-het-zelfmethoden of door werknemers met een opleidingsattest, is het gebruik van de juiste persoonlijke beschermingsmiddelen (PBM's) verplicht om blootstelling aan asbestvezels te voorkomen. Wij adviseren echter om asbest te laten verwijderen door een werknemer met opleidingscertificaat. Maar het is ook toegestaan via de doe-het-zelfmethode, mits de juiste voorzorgsmaatregelen en PBM's in acht worden genomen. De te gebruiken PBM's zijn:
  - FFP3-mondmasker of halfgelaatsmasker met P3 filter
  - wegwerpovertrek (Tyvek CATIII, type 5 en 6)

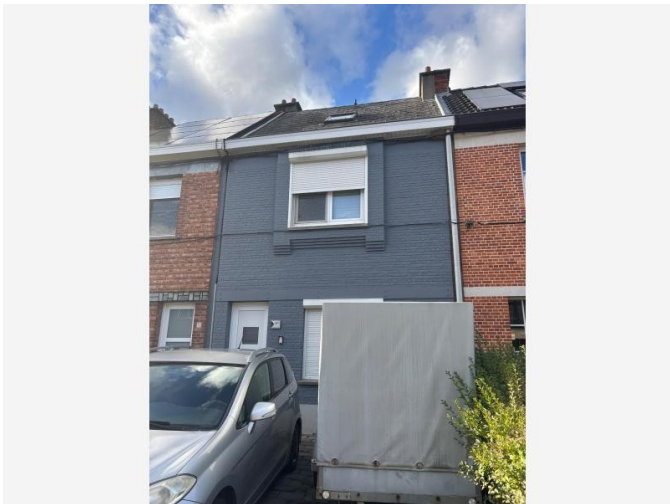
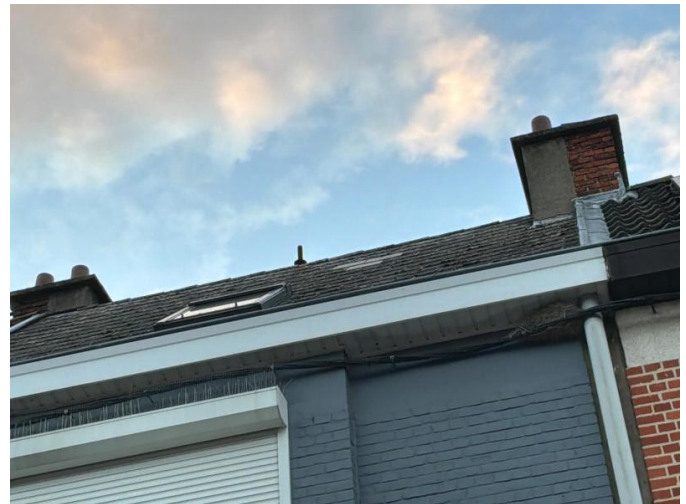
Het asbestmateriaal valt onder de mijlpaal van 2034.

Verwijderen

| Eindbeoordeling materiaalrisico | Verhoogd materiaalrisico en/of verhoogde kans op vezelvrijgave |

| Asbestsoort (vezeltype) | Crocidoliet aanwezig |
| Toestand van het materiaal | Matig beschadigd, matig verweerd |

| Beschrijving | Dakbedekking - Nokken/Noordbomen |
| Asbestmateriaal | Dak- en gevelbekleding - Nok, windveer, boeiboord |
| Hoeveelheid (oppervlakte - aantal) | <ul style="list-style-type: none"><li>• 2,00 m<sup>2</sup> - 1 stuk</li></ul> |

- Hemelwater dat afspoelt van asbestcement daken of gevels kan asbestdeeltjes bevatten. Gebruik het enkel voor gesloten circuits (bv. spoelen toiletten). Reinig na het vervangen van het dak of de gevel de dakgoten en regenwaterput of -ton om asbesthoudend sediment of slib te verwijderen
- Voer bijkomende staalname(s) uit.

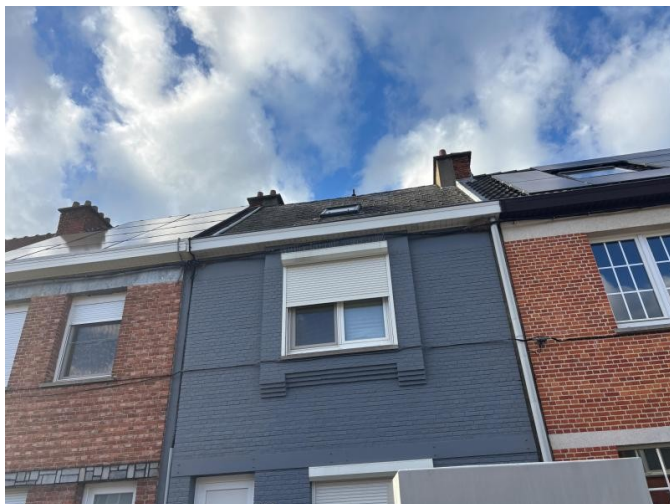
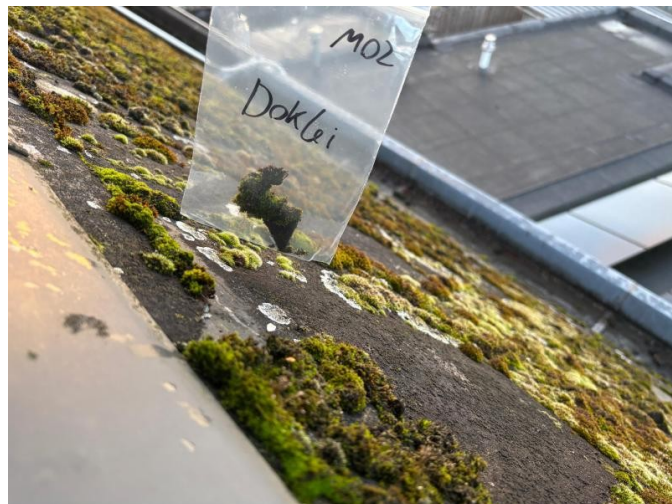
Het asbestmateriaal valt onder de mijlpaal van 2034.

Verwijderen

| Eindbeoordeling materiaalrisico | Verhoogd materiaalrisico en/of verhoogde kans op vezelvrijgave |

| Asbestsoort (vezeltype) | Alleen chrysotiel aanwezig |
| Toestand van het materiaal | Matig beschadigd, matig verweerd |

| # | Type | Referentie | Resultaat |
|---|---|---|---|
| 3.1 | Puntmonster | M02 | Chrysotiel |

| Beschrijving | Dakbedekking - Dakleien |
| Asbestmateriaal | Dak- en gevelbekleding - Lei, shingle |
| Hoeveelheid (oppervlakte - aantal) | • 85,00 m <sup>2</sup> - 1 stuk |

- Hemelwater dat afspoelt van asbestcement daken of gevels kan asbestdeeltjes bevatten. Gebruik het enkel voor gesloten circuits (bv. spoelen toiletten). Reinig na het vervangen van het dak of de gevel de dakgoten en regenwaterput of -ton om asbesthoudend sediment of slib te verwijderen
- Voer bijkomende staalname(s) uit.

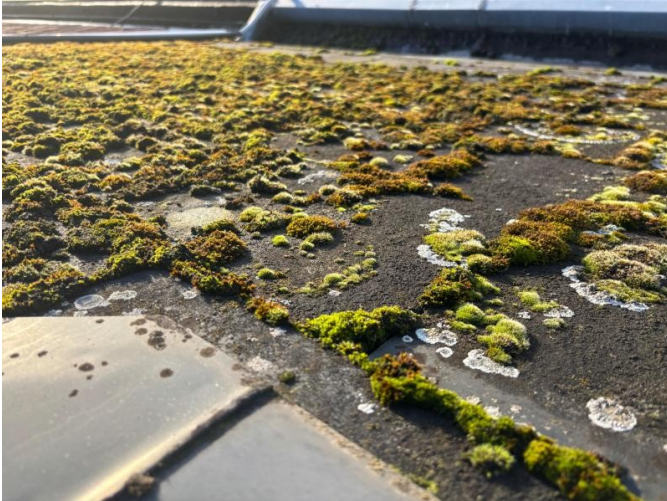
*Situeringsfoto*

**Reden:** Het te onderzoeken materiaal situeert zich hoger dan 3,50 m te rekenen vanaf een veilige ondergrond

**Uitleg van de asbestdeskundige:** Aangezien het onderdak niet zichtbaar is langs de binnenkant van het dak wegens dat dit afgewerkt is, en vanuit de zolder(raam) niet vaststelbaar is welk onderdak er aanwezig is en er ook de beperking is van de hoogte wordt hier een beperkingsfiche van middellange termijn opgemaakt.

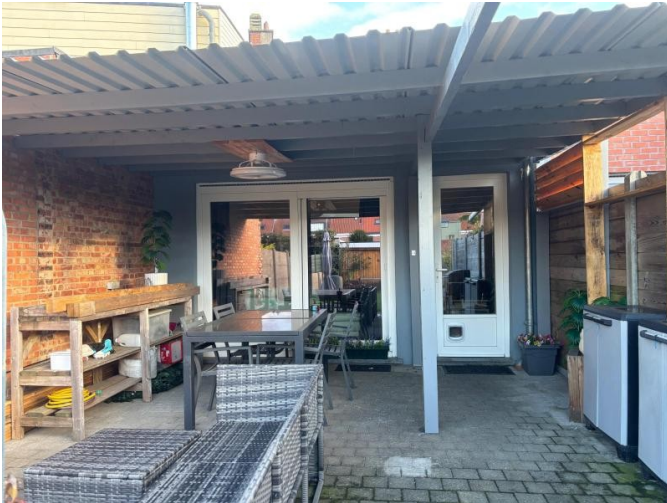
*Situeringsfoto*

**Bouwjaar:** 2016

*Constructies gebouwd vanaf 2001 moeten niet onderzocht worden*

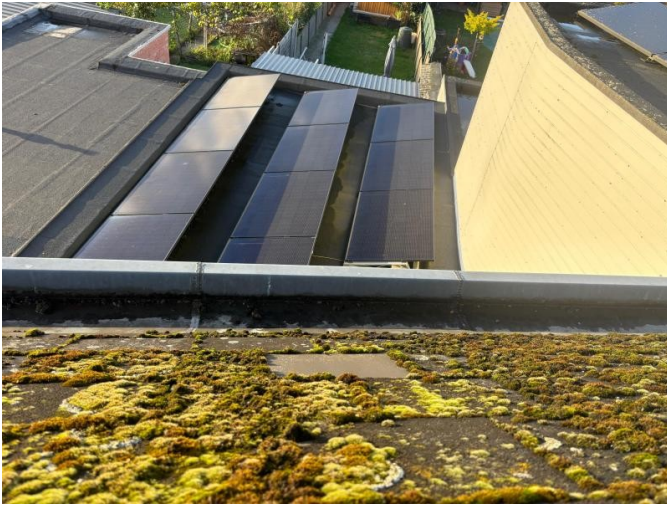
*Situeringsfoto*

**Bouwjaar:** 2016

*Constructies gebouwd vanaf 2001 moeten niet onderzocht worden*

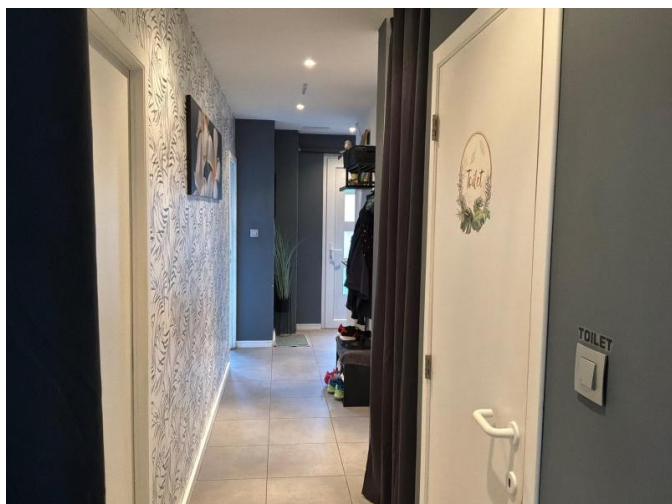
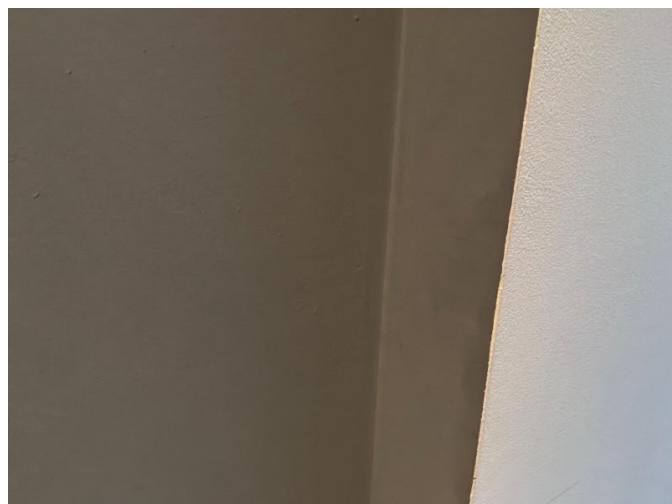
## Fiche 7: Valse wand(en)/voorzetwand(en) – Gipskarton-Pvc-hout

| Basis voor advies | De asbestdeskundige beoordeelt het materiaal als niet-asbestverdacht. |

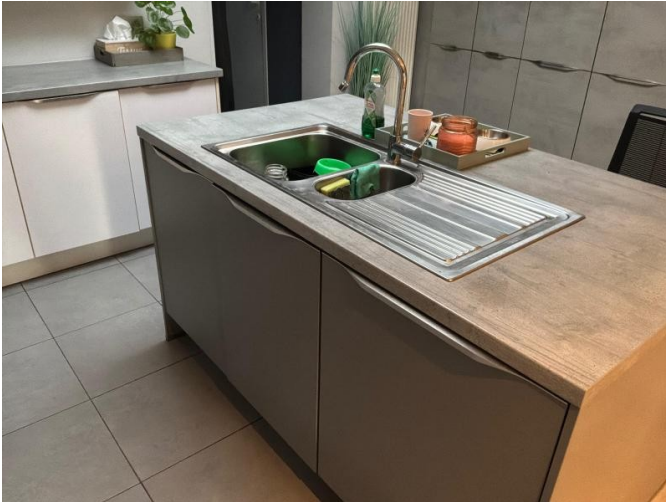
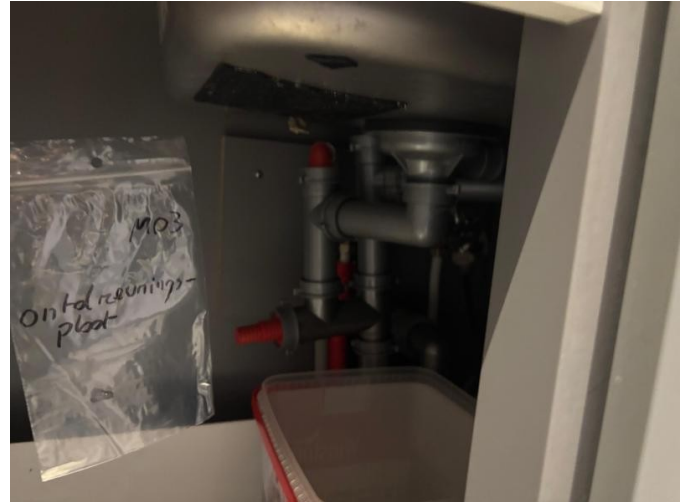
## Fiche 12: Ontdreuningsplaat/anti-dreunplaat onder spoelbak

Geen asbest

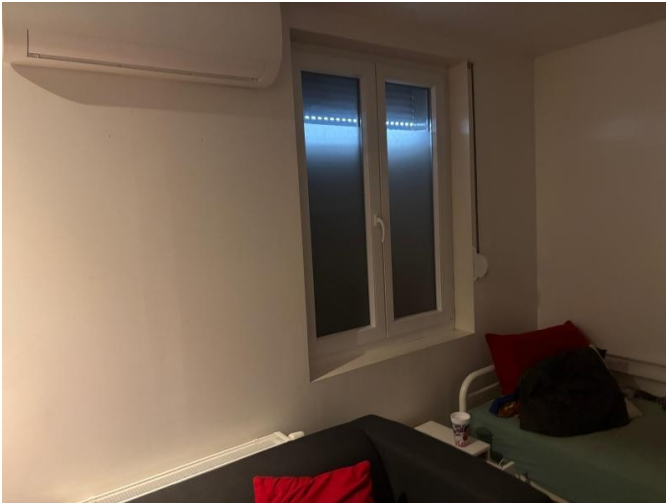
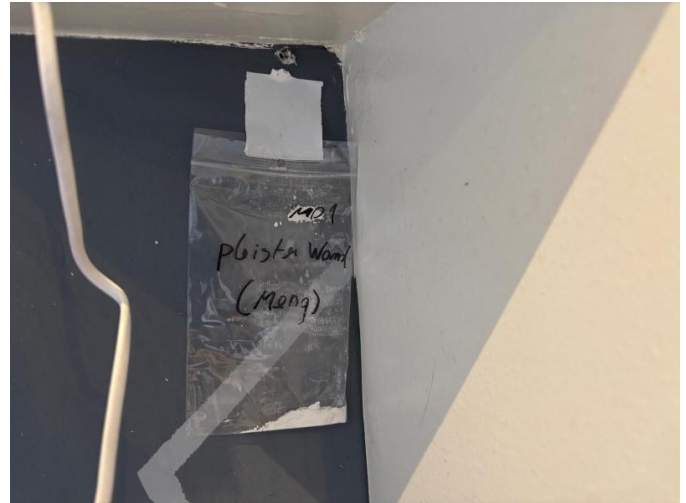
## Fiche 13: Pleisterwerk wanden

Geen asbest
