# Asbestinventarisatetest

Waversesteenweg 25/4, 2500 Lier

Attestnummer : **20260807-000247.000**

Uitgegeven op : **07.08.2026**

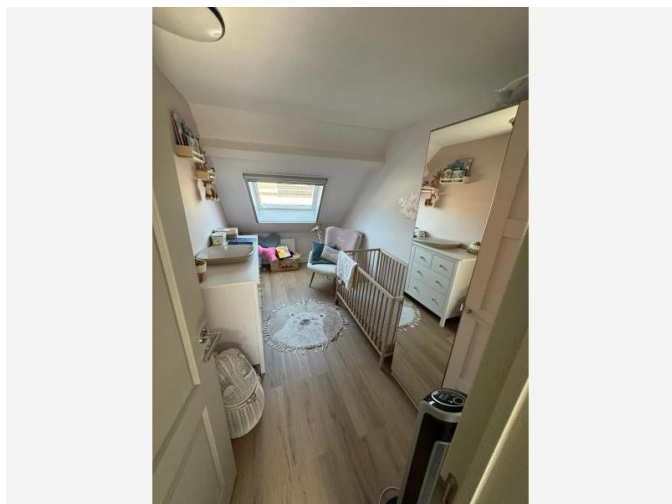
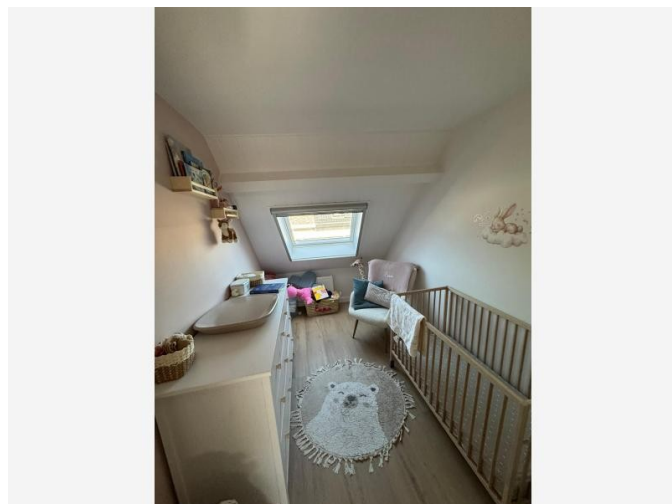
Het plafond in het appartement is van niet asbestverdachte gipskartonnen platen.

| Basis voor advies | De asbestdeskundige beoordeelt het materiaal als niet-asbestverdacht. |

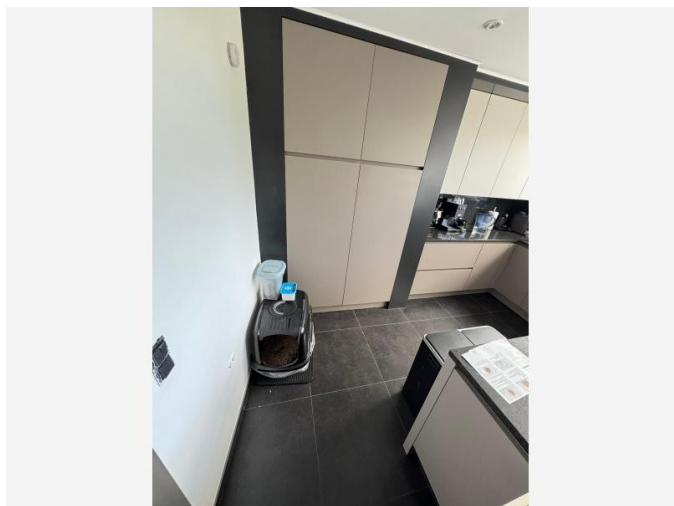
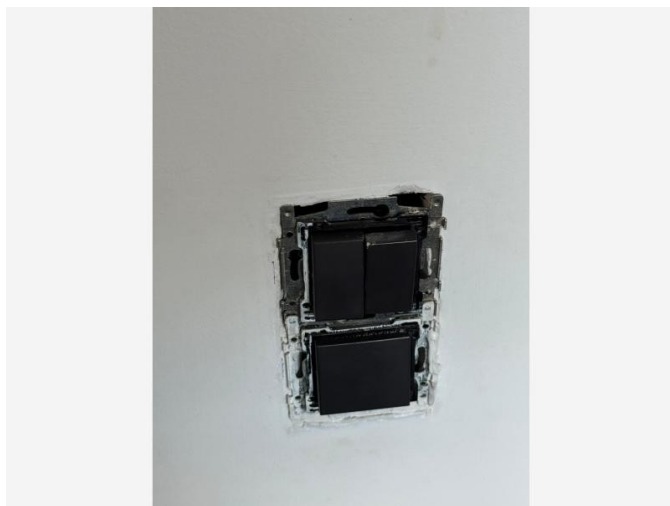
## Fiche 2: Pleisterwerk wand

Geen asbest

| # | Type | Referentie | Resultaat |
|---|---|---|---|
| 2.1 | Mengmonster | MM1_pleisterwerk_wand | Geen asbest |

| Bindmiddel van materiaal | Gips - kalk |
| Gebondenheid op basis van bindmiddel | Niet-hechtgebonden |

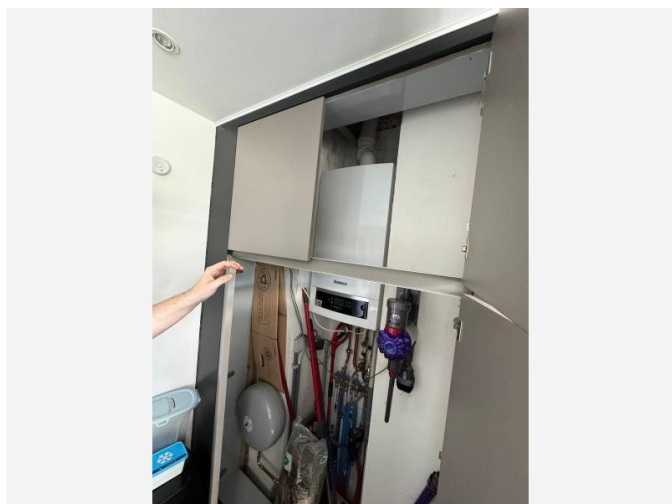
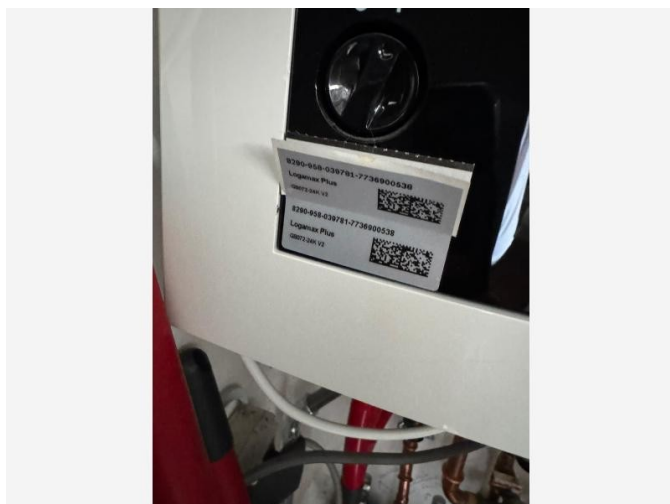
### Fiche 3: Materialen aan stookketel

| Beschrijving | Notitie | Terug te vinden op plannen |
|---|---|---|
| Fiche 3: Materialen aan stookketel | De gasbrander werd nagekeken en niet asbestverdacht bevonden mits het recente bouwjaar. | Plan 1.1: Plan verdieping 1 |

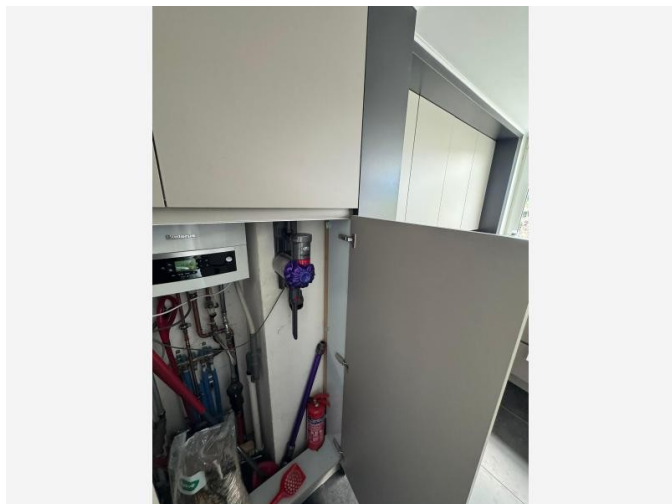
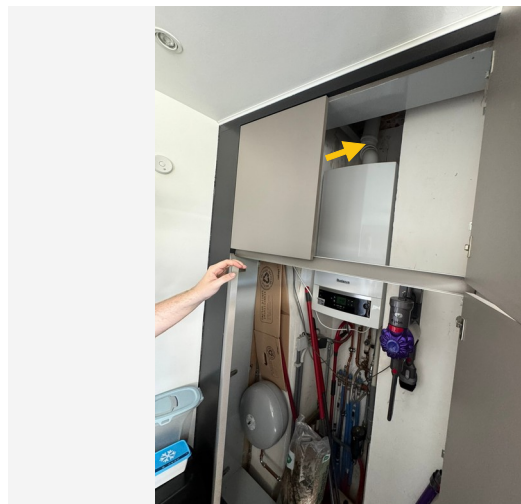
## Fiche 4: Materialen van rookgaskanalen

| Beschrijving | Notitie | Terug te vinden op plannen |
|---|---|---|
| Fiche 4: Materialen van rookgaskanalen | Er zijn geen asbestverdachte rookgaskanalen die bij deze unit horen. | - |

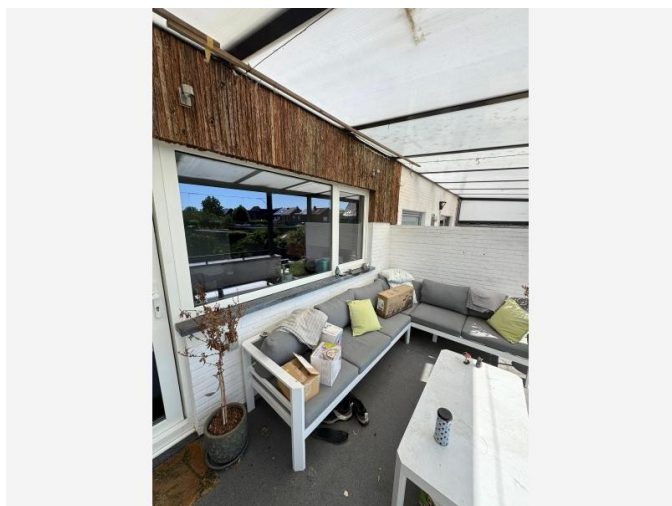
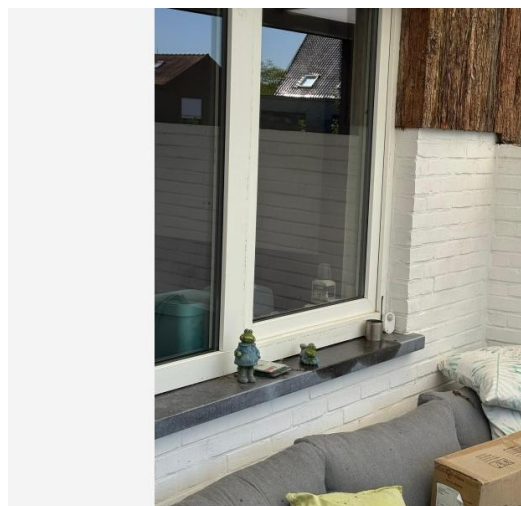
## Fiche 5: Afdichtingsmateriaal buitenschrijnwerk

| Beschrijving | Notitie | Terug te vinden op plannen |
|---|---|---|
| Fiche 5: Afdichtingsmateriaal buitenschrijnwerk | Het mastiek en kit van het buitenschrijnwerk werd nagekeken en werd niet asbestverdacht bevonden. | Plan 1.1: Plan verdieping 1 |
