# Asbestinventarisat attest

Broechemsesteenweg 147, 2520 Ranst

Attestnummer : 20260518-000444.000

**Niet-asbestveilig**

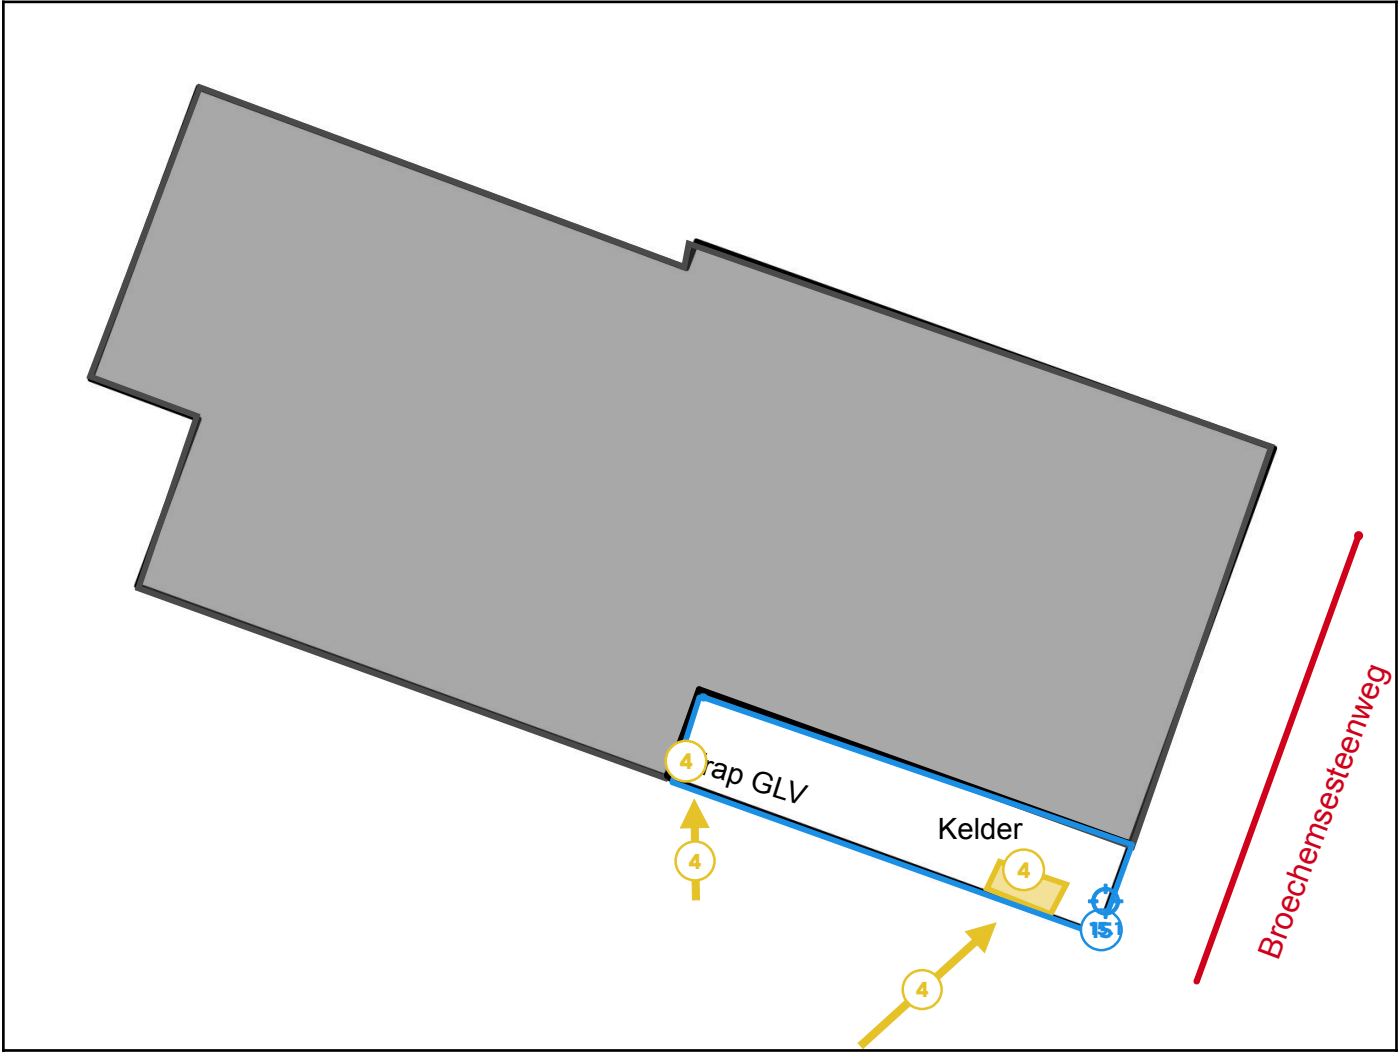
# Plan 1.2: Kelder

| Beschrijving | Type | Actie |
|---|---|---|
| 4. Bakeliet (2 tellerkasten + 1 stopcontact) | Asbestmateriaal | Zorgvuldig beheren |
| 15. Cementmuur kelder | Geen asbest | - |

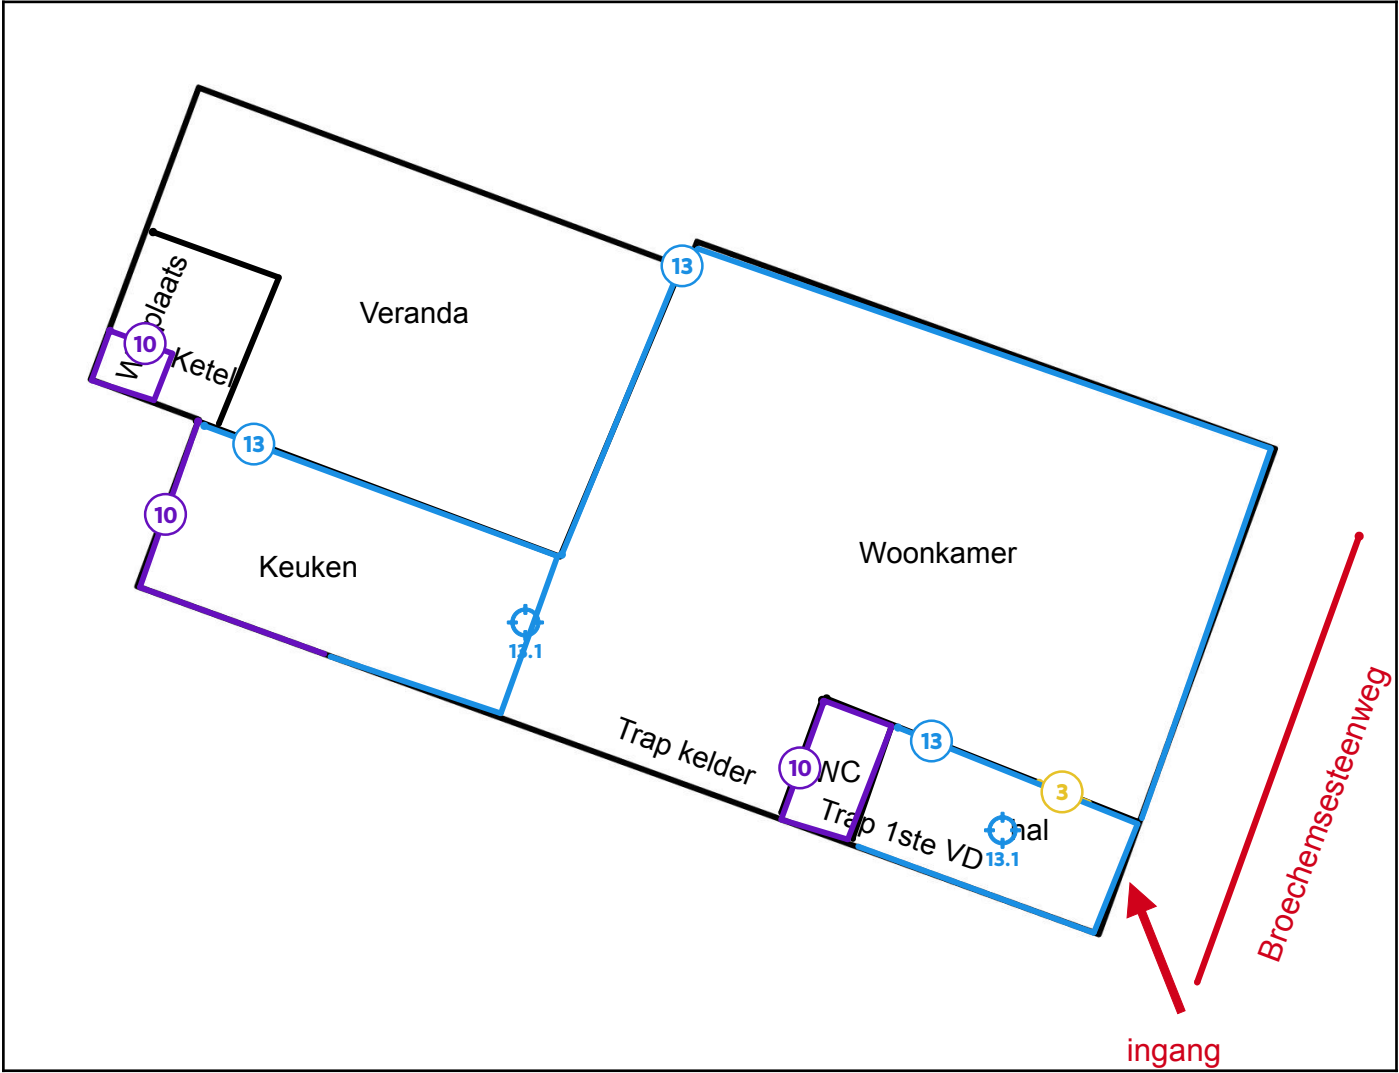
# Plan 1.5: GLV 1

| Beschrijving | Type | Actie |
|---|---|---|
| 3. Dorpel (type Massal) | Asbestmateriaal | Zorgvuldig beheren |
| 10. Lijm faiencetegels (keuken - badkamer - WC - wasplaats) | Advies | - |
| 13. Pleisterwerk wanden | Geen asbest | - |

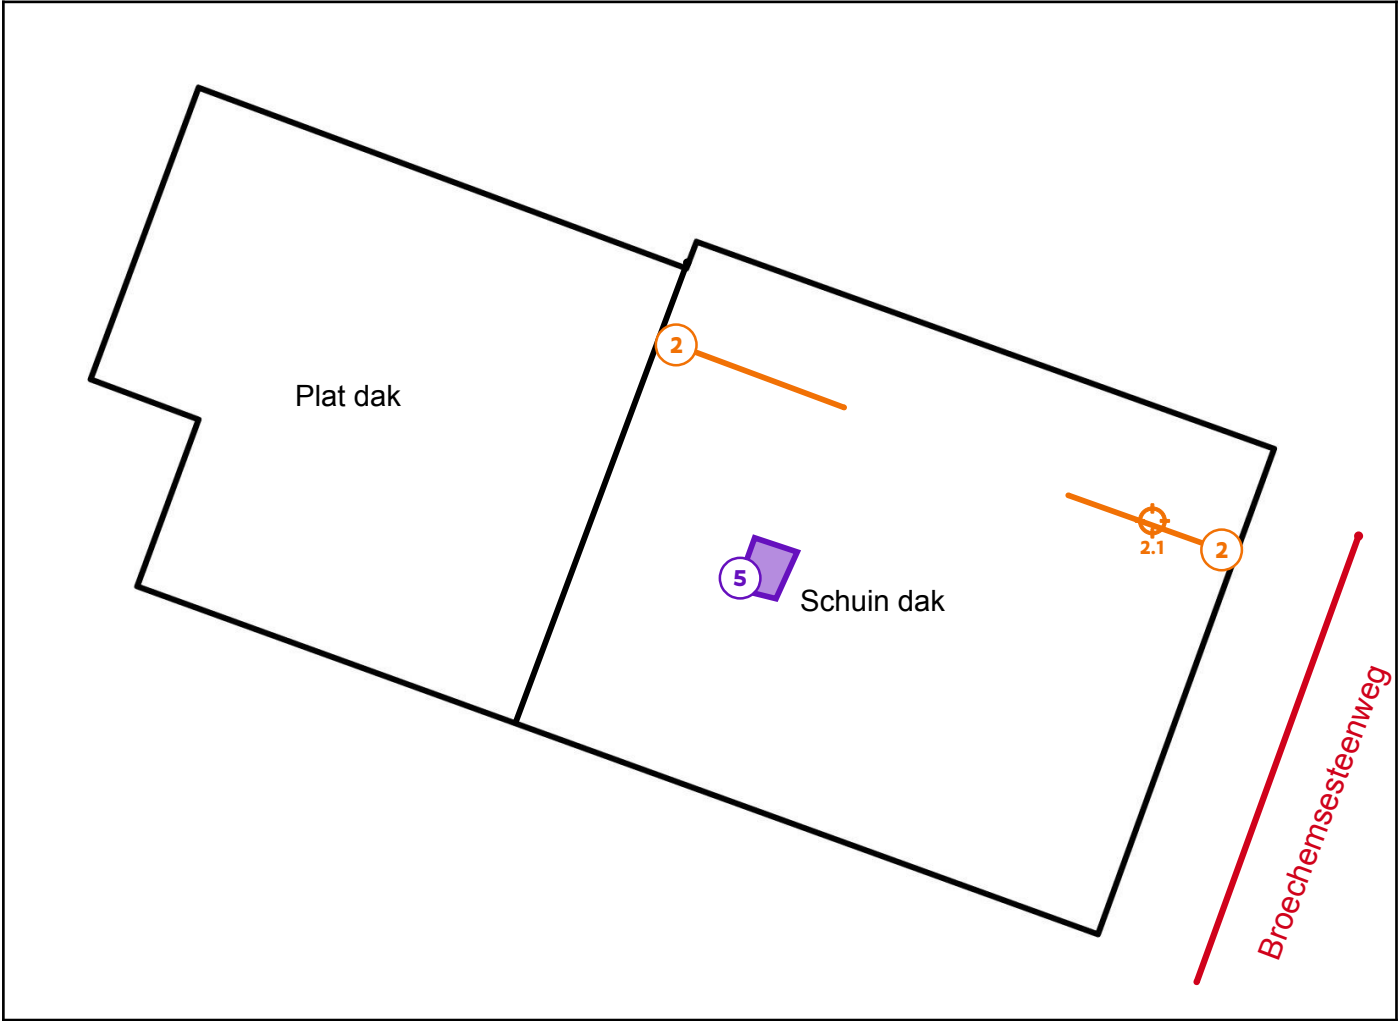
# Plan 1.12: Dak 1

| Beschrijving | Type | Actie |
|---|---|---|
| 2. Leien dakkapel | Asbestmateriaal | Verwijderen |
| 2.1 Code: 6.0 | Puntmonster | - |
| 5. Schouw | Beperking | - |

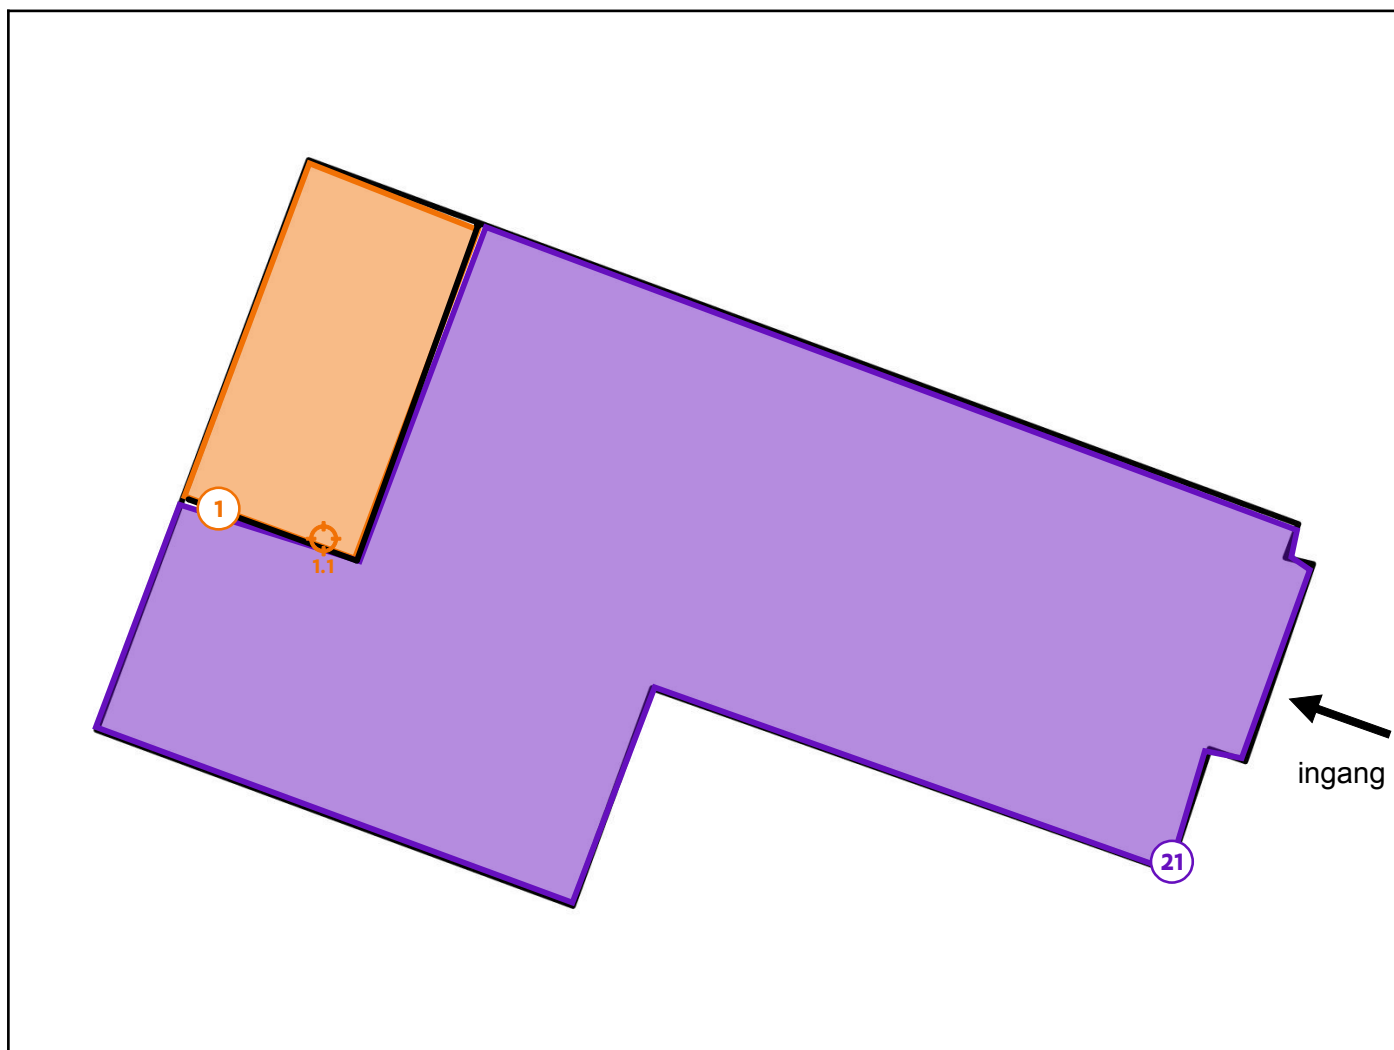
## Plan 2.1: Garage plan

| Beschrijving | Type | Actie |
|---|---|---|
| 1. Dak in golfplaten | Asbestmateriaal | Verwijderen |
| 1.1 Code: 5.0 | Puntmonster | - |
| 21. Onderdak garage (niet waarneembaar) | Overige ruimte of materiaal | - |

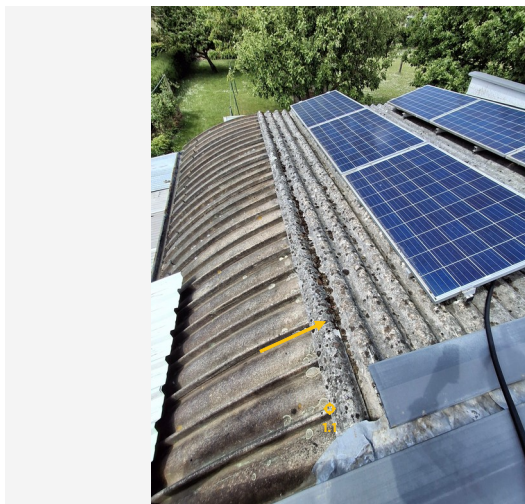
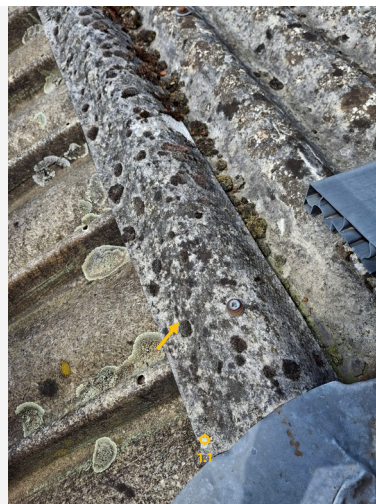
Het asbestmateriaal valt onder de mijlpaal van 2034.

Verwijderen

| Eindbeoordeling materiaalrisico | Laag materiaalrisico en/of verlaagde kans op vezelvrijgave |

| Gebondenheid | Categorie 1: hechtgebonden in oorsprong |
| Asbestsoort (vezeltype) | Alleen chrysotiel aanwezig |
| Asbestconcentratie | Laag (< 50%) |
| Afschermingsgraad van het gehele materiaal | Geheel of deels vrij aan de buitenlucht, maar geen contact met binnenlucht |
| Toestand van het materiaal | Licht beschadigd, licht verweerd. Intacte calciumsilicaatplaat of materiaal met categorie 3-gebondenheid |

| # | Type | Referentie | Resultaat |
|---|---|---|---|
| 1.1 | Puntmonster | 5.0 | Chrysotiel |

| Beschrijving | Dak in golfplaten |
| Hoeveelheid (oppervlakte - aantal) | <ul style="list-style-type: none"><li>• 3,00 m<sup>2</sup> - 1 stuk</li></ul> |

- Verwijder dit asbestmateriaal zo snel mogelijk. Volg de toestand goed op.
- Hemelwater dat afspoelt van asbestcement daken of gevels kan asbestdeeltjes bevatten. Gebruik het enkel voor gesloten circuits (bv. spoelen toiletten). Reinig na het vervangen van het dak of de gevel de dakgoten en regenwaterput of -ton om asbesthoudend sediment of slib te verwijderen

- Eenvoudige handelingen: mag via doe-het-zelf of door werknemer(s) met opleidingsattest eenvoudige handelingen  
Deze toepassing mag door een aannemer die over een opleidingsattest eenvoudige handelingen beschikt of door een particulier (doe-het-zelf), verwijderd worden indien er geen verhoogd risico op vrijgave van asbestvezels ontstaat en de toepassing voorafgaand wordt gefixeerd/bevochtigd. De individuele elementen moeten zonder machinale werktuigen (boormachine, slijpschijf, hogedrukreiniger) en zonder breken of gooien een voor een losgemaakt worden en dubbel en luchtdicht verpakt afgevoerd worden naar een erkend afvalpunt (recyclagepark). Daar moeten ze voorzichtig in de container voor asbestafval worden gelegd. Op het recyclagepark worden uitsluitend hechtgebonden asbestmaterialen aanvaard. Niet-hechtgebonden asbestmaterialen kunnen enkel bij een erkend asbestverwijderaar of asbestafvalverwerker worden aangeboden.

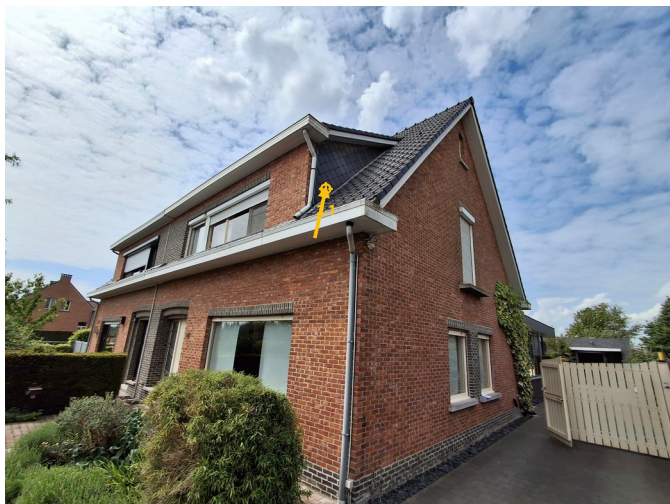
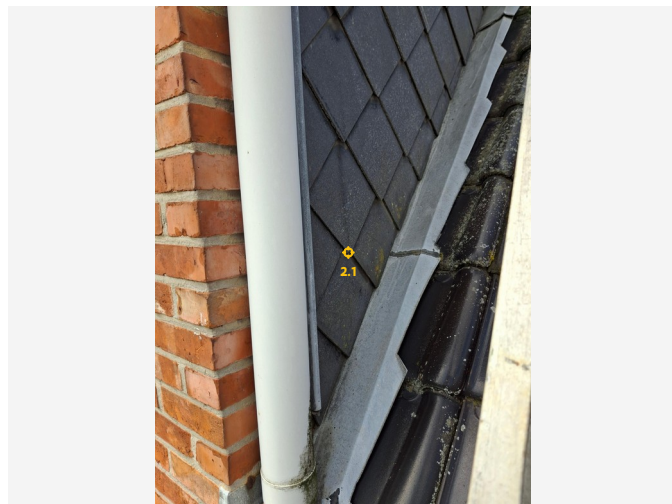
Het asbestmateriaal valt onder de mijlpaal van 2034.

Verwijderen

- Verwijder dit asbestmateriaal zo snel mogelijk. Volg de toestand goed op.
- Hemelwater dat afspoelt van asbestcement daken of gevels kan asbestdeeltjes bevatten. Gebruik het enkel voor gesloten circuits (bv. spoelen toiletten). Reinig na het vervangen van het dak of de gevel de dakgoten en regenwaterput of -ton om asbesthoudend sediment of slib te verwijderen

- Eenvoudige handelingen: mag via doe-het-zelf of door werknemer(s) met opleidingsattest eenvoudige handelingen  
Deze toepassing mag door een aannemer die over een opleidingsattest eenvoudige handelingen beschikt of door een particulier (doe-het-zelf), verwijderd worden indien er geen verhoogd risico op vrijgave van asbestvezels ontstaat en de toepassing voorafgaand wordt gefixeerd/bevochtigd. De individuele elementen moeten zonder machinale werktuigen (boormachine, slijpschijf, hogedrukreiniger) en zonder breken of gooien een voor een losgemaakt worden en dubbel en luchtdicht verpakt afgevoerd worden naar een erkend afvalpunt (recyclagepark). Daar moeten ze voorzichtig in de container voor asbestafval worden gelegd. Op het recyclagepark worden uitsluitend hechtgebonden asbestmaterialen aanvaard. Niet-hechtgebonden asbestmaterialen kunnen enkel bij een erkend asbestverwijderaar of asbestafvalverwerker worden aangeboden.

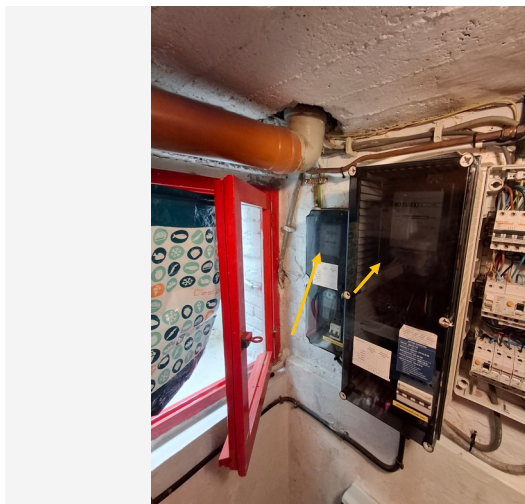
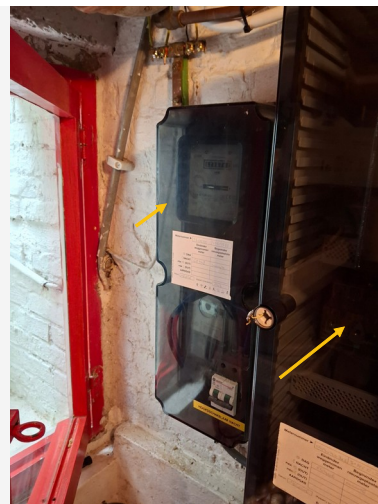
| Identificatiemethode | <p>De asbestdeskundige beoordeelt het materiaal als asbestverdacht en dus asbesthoudend, en dit zonder monstername.</p> <p>Motivatie: De monstername brengt andere schade aan dan schade die inherent is aan de monstername.</p> |
| Opmerking | <p>Deze oppervlakte werd niet gemeten, maar geschat op basis van een benadering van de aanwezige tellerkast. Deze schatting mag niet worden gebruikt als maatstaf voor heffingen. Als deskundigen hebben wij vastgesteld dat het materiaal daadwerkelijk bakeliet betreft en geen harde pvc. Bakeliet wordt door ons beschouwd als een asbestverdachte toepassing, aangezien het in veel gevallen asbesthoudend is. We hebben geen staalname uitgevoerd om de functionaliteit van de tellerkast niet in gevaar te brengen. Daarnaast is staalname verboden, aangezien de tellerkast eigendom is van de nutsvoorzieningsmaatschappij.</p> |

- Eenvoudige handelingen: mag via doe-het-zelf of door werknemer(s) met opleidingsattest eenvoudige handelingen  
Schakelaars, stopcontacten en andere gelijkaardige toepassingen kunnen eenvoudig losgeschroefd worden --> EH doe-het-zelf. Afgesloten of verzegelde kast --> EH opgeleid techniek personeel 8u basisopleiding asbest. Voor elektrische infrastructuur en uitrusting dient u vooraleer men deze toepassing gaat bevochtigen de elektriciteit af te sluiten (zoniet elektrocutie-/brandgevaar). standaard dragen van de nodige wegwerp beschermingsmiddelen FFP 3 masker , handschoenen en tyvec CAT III type 5-6 , afspoelbaar schoeisel Losschroeven en dubbel verpakken in plastic , sluit luchtdicht af en breng dit als hechtgebonden afval naar een plaatselijk containerpark. Voor hechtgebonden toepassingen: Bij verwijdering door doe-het-zelf moet men dit afval dubbel en luchtdicht verpakt afdienen bij het gemeentelijk recyclagepark. Men raadpleegt best op voorhand de voorwaarden van het recyclagepark.

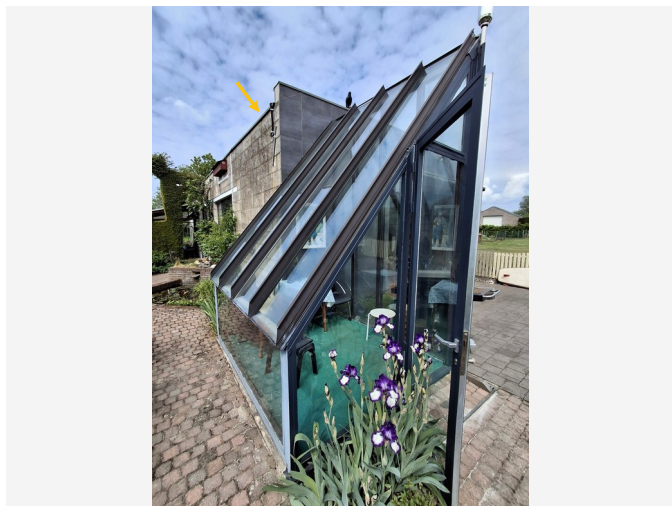
## Fiche 21: Onderdak garage (niet waarneembaar)

| Beschrijving | Notitie | Terug te vinden op plannen |
|---|---|---|
| Fiche 21: Onderdak garage (niet waarneembaar) | <p>Het onderdak is van binnenuit niet bereikbaar. Langs buiten is er roofing op gebrand. Hierdoor is een eventueel asbestverdacht onderdak niet waarneembaar zonder uitbreiding naar een aanvullend destructief onderzoek.</p> <p>Laat dit controleren bij werken door een bevoegd technicus.</p> | Plan 2.1: Garage plan |
