# Asbestinventarisatetest

Antwerpsesteenweg 317, 2500 Lier

Attestnummer : **20260713-000280.000**

Uitgegeven op : **13.07.2026**

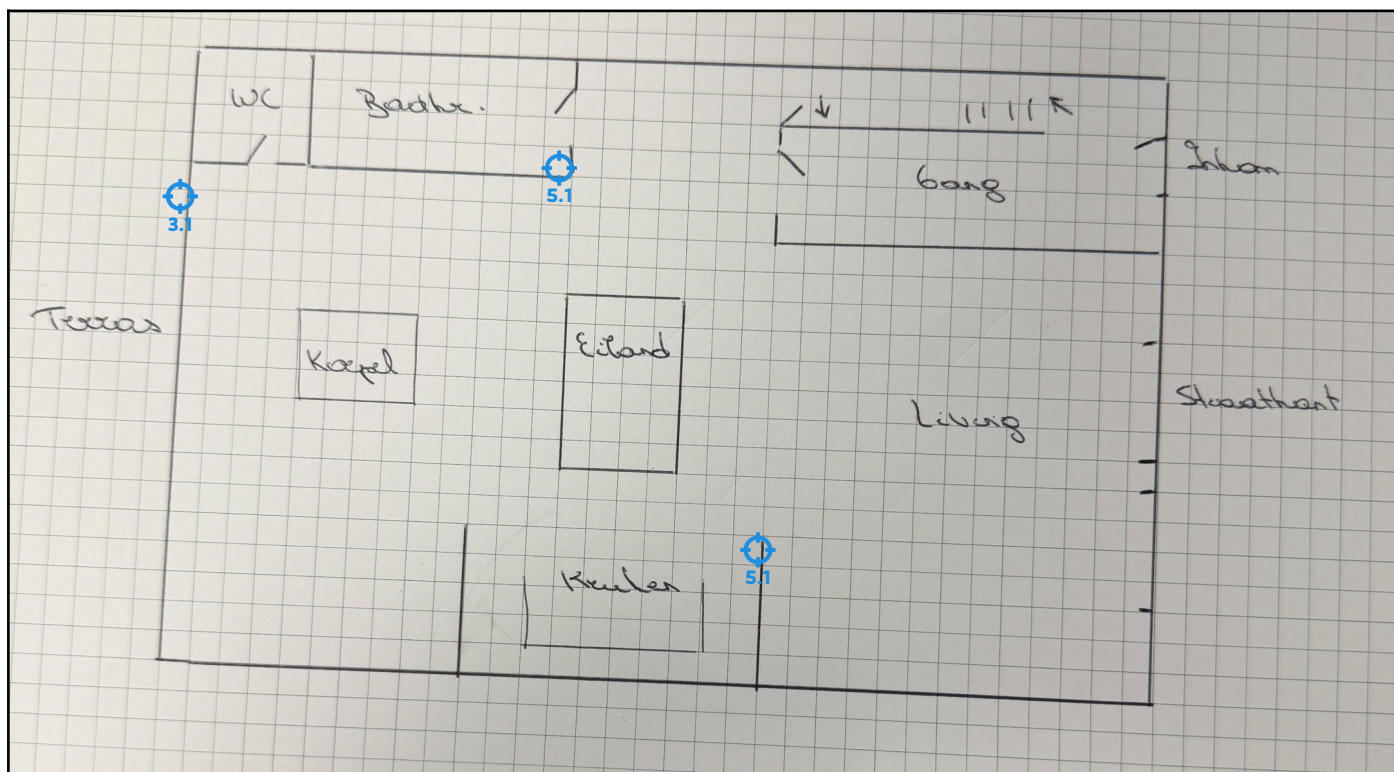
## Plan 1.1: Gelijkvloers

| Beschrijving | Type | Actie |
|---|---|---|
| 3. Smeerlaag beton buiten | Geen asbest | - |
| 5. Plafondpleister | Geen asbest | - |

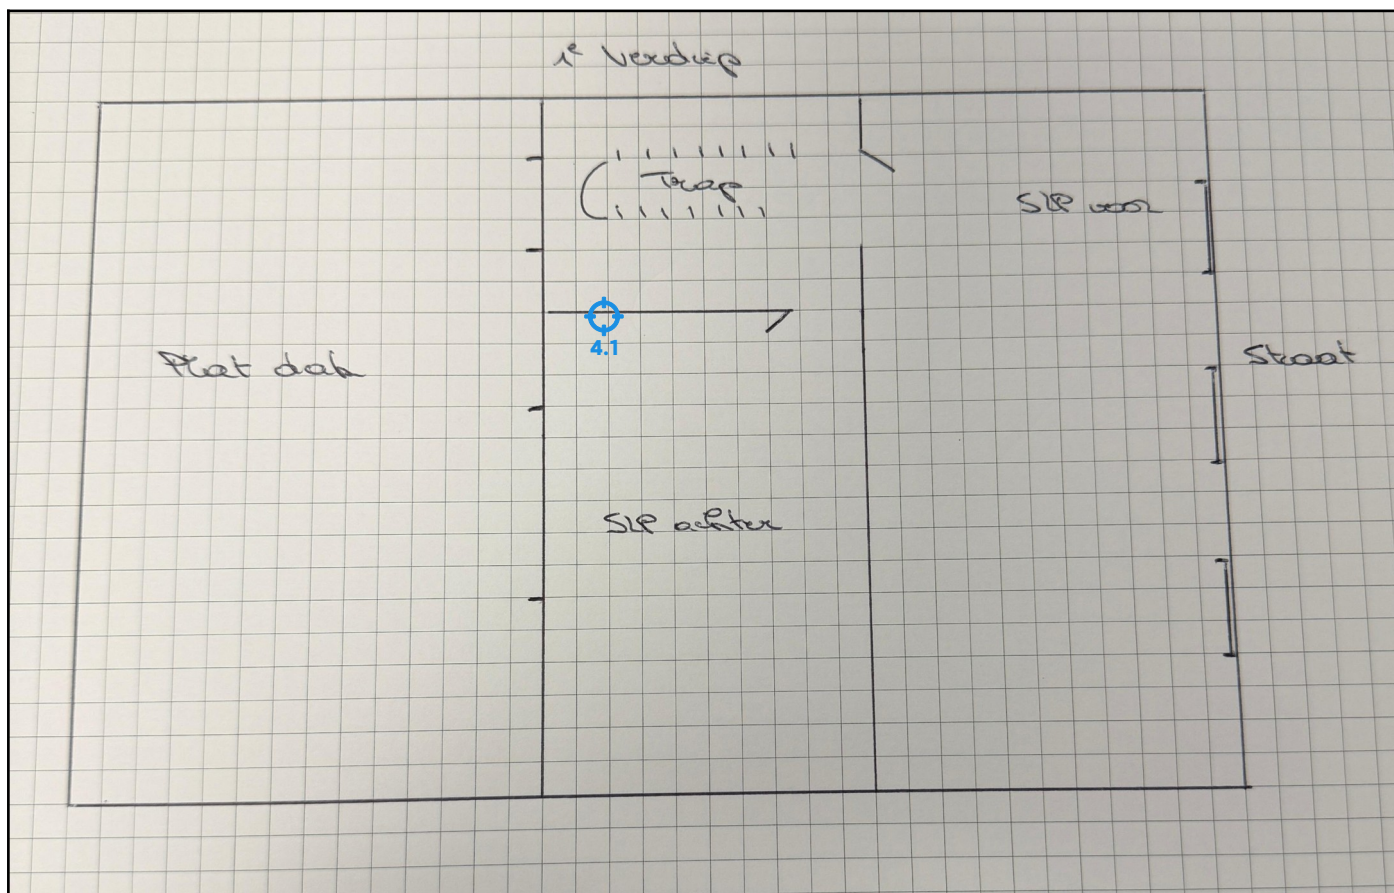
## Plan 1.2: 1e verdiep

| Beschrijving | Type | Actie |
|---|---|---|
| 4. Wandpleister | Geen asbest | - |

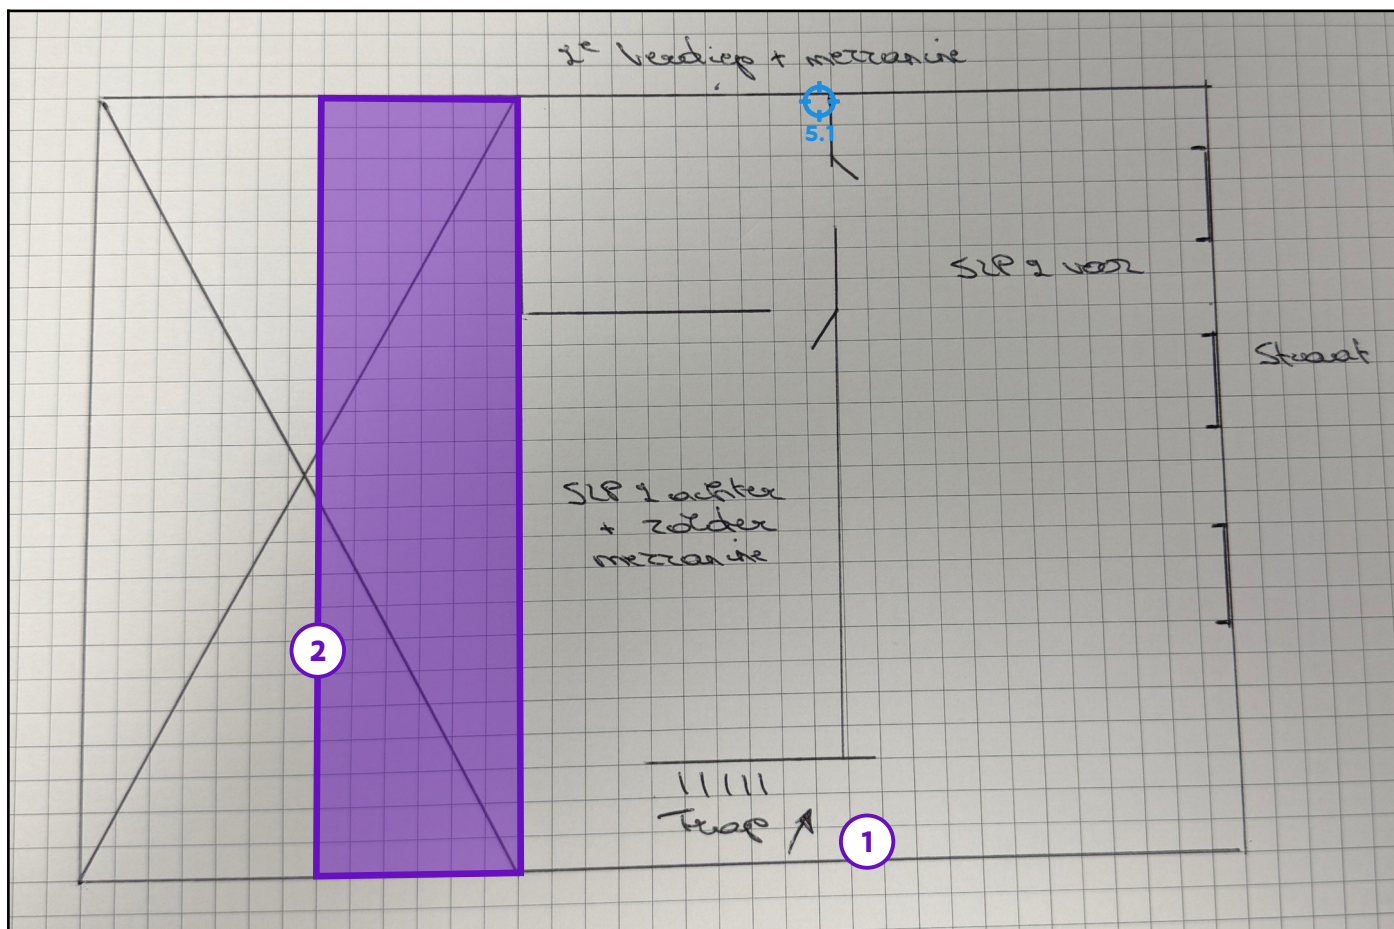
## Plan 1.3: 2e verdiep+mezzanine

| Beschrijving | Type | Actie |
|---|---|---|
| 1. Materialen van rookgaskanalen | Beperking | - |
| 2. Roofing | Beperking | - |
| 5. Plafondpleister | Geen asbest | - |

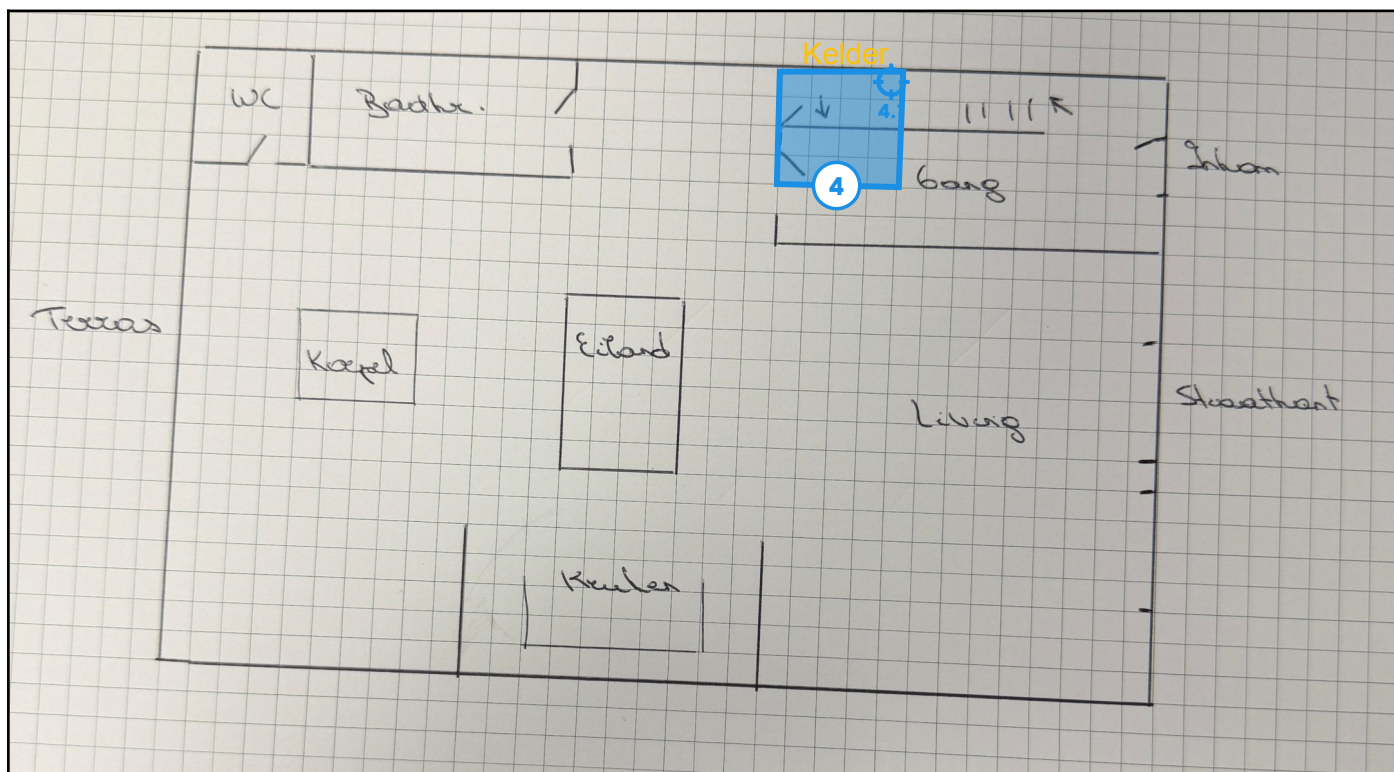
## Plan 1.4: Kelder

| Beschrijving | Type | Actie |
|---|---|---|
| 4. Wandpleister | Geen asbest | - |

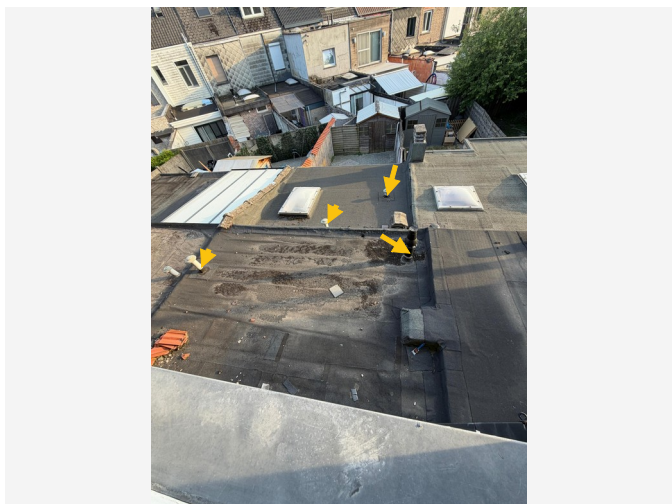
Situeringsfoto

**Reden:** Er is geen volledige risicobeoordeling mogelijk

**Uitleg van de asbestdeskundige:** De doorvoeren op de platte daken zijn allemaal niet asbesthoudend. Eventuele afvoerbuizen die in de muren verwerkt zitten, kunnen echter niet geïnspecteerd worden. Bij renovatiewerken dienen deze additioneel bemonsterd te worden, indien aanwezig.

| (Asbest)materiaal | Rookgaskanaal |
| Karakterisatie | Asbest (verdacht) |
| Primaire drager | HVAC infrastructuur en uitrusting |

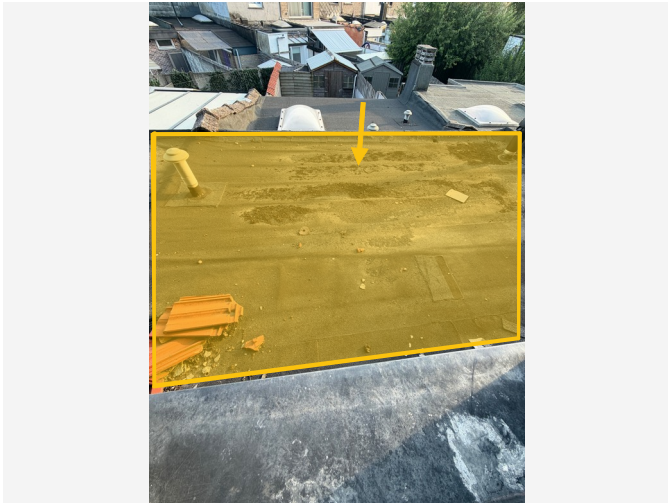
Situeringsfoto

**Reden:** Het te onderzoeken materiaal situeert zich hoger dan 3,50 m te rekenen vanaf een veilige ondergrond

**Uitleg van de asbestdeskundige:** hoger dan 3.50m vanaf een vaste ondergrond

| (Asbest)materiaal | Dak- en gevelbekleding - Roofing |
| Karakterisatie | Asbest (verdacht) |
| Primaire drager | Plat dak |

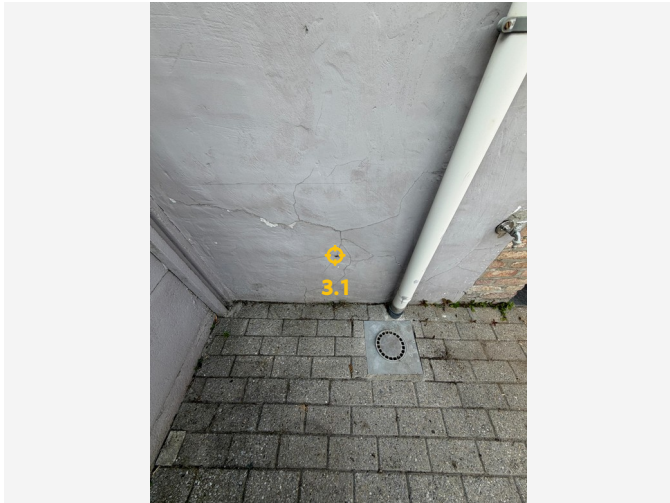
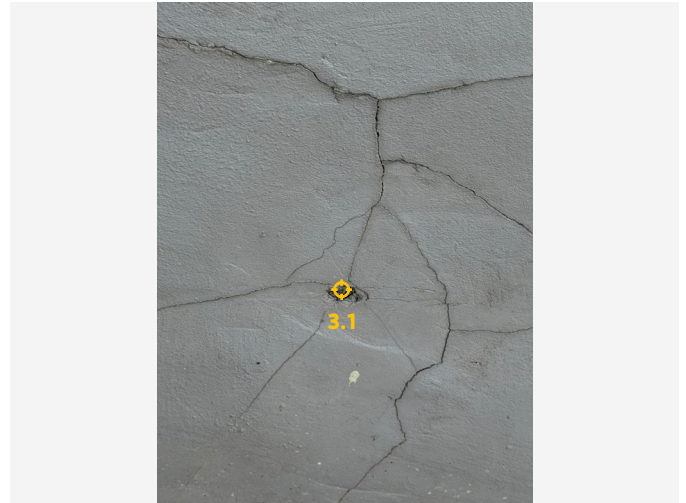
## Fiche 3: Smeerlaag beton buiten

Geen asbest

| # | Type | Referentie | Resultaat |
|---|---|---|---|
| 3.1 | Puntmonster | MM03 | Geen asbest |

| Beschrijving | Smeerlaag beton buiten |
| Omgeving | Buiten |
| Primaire drager | Wand buitenschil |
| Bindmiddel van materiaal | Cement |

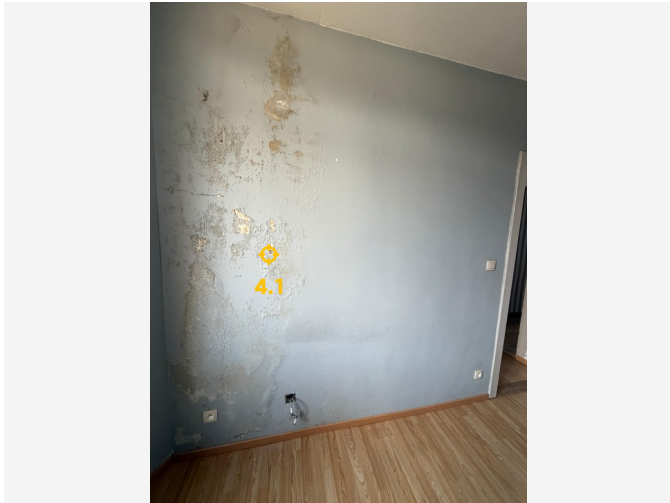
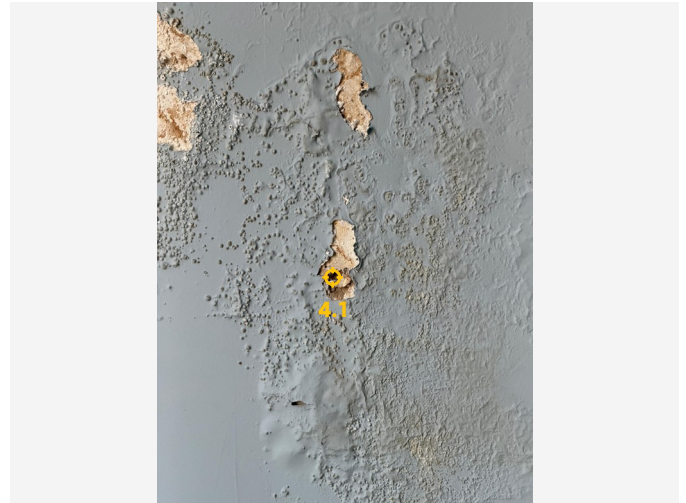
## Fiche 4: Wandpleister

Geen asbest

| # | Type | Referentie | Resultaat |
|---|---|---|---|
| 4.1 | Mengmonster | MM01 | Geen asbest |

| Beschrijving | Wandpleister |
| Omgeving | Binnen |
| Primaire drager | Binnenwand |
| Bindmiddel van materiaal | Cement |

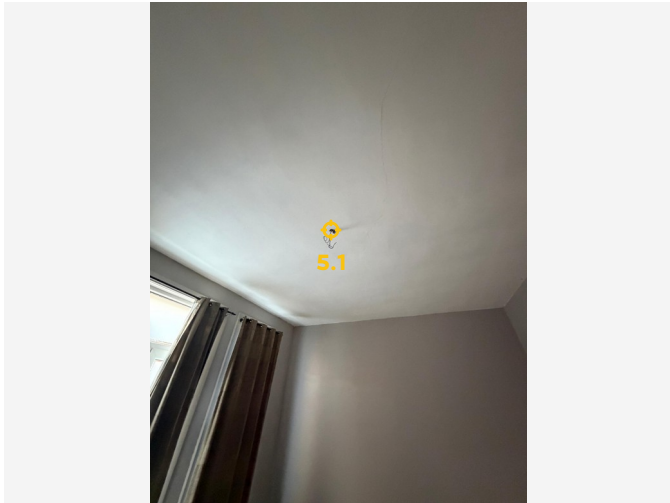
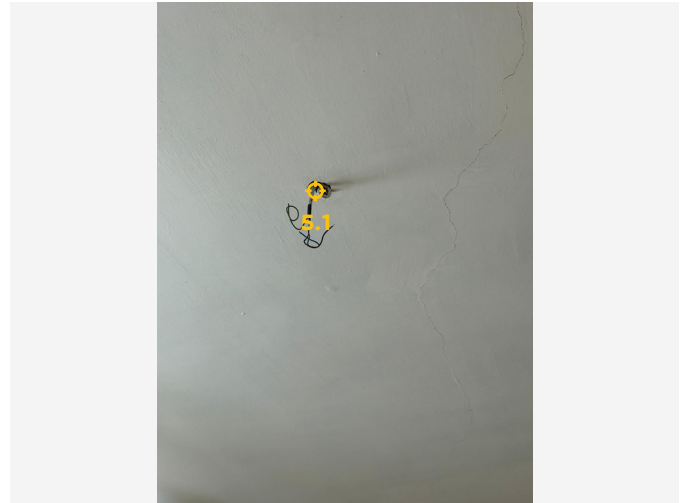
## Fiche 5: Plafondpleister

Geen asbest

| # | Type | Referentie | Resultaat |
|---|---|---|---|
| 5.1 | Mengmonster | MM02 | Geen asbest |

| Beschrijving | Plafondpleister |
| Omgeving | Binnen |
| Primaire drager | Plafond |
| Bindmiddel van materiaal | Gips - kalk |
| Gebondenheid op basis van bindmiddel | Niet-hechtgebonden |
