Asbestinventarisatetest

Mechelbaan 151A, 2500 Lier

Attestnummer : 20260318-000166.004

Uitgegeven op : 31.03.2026

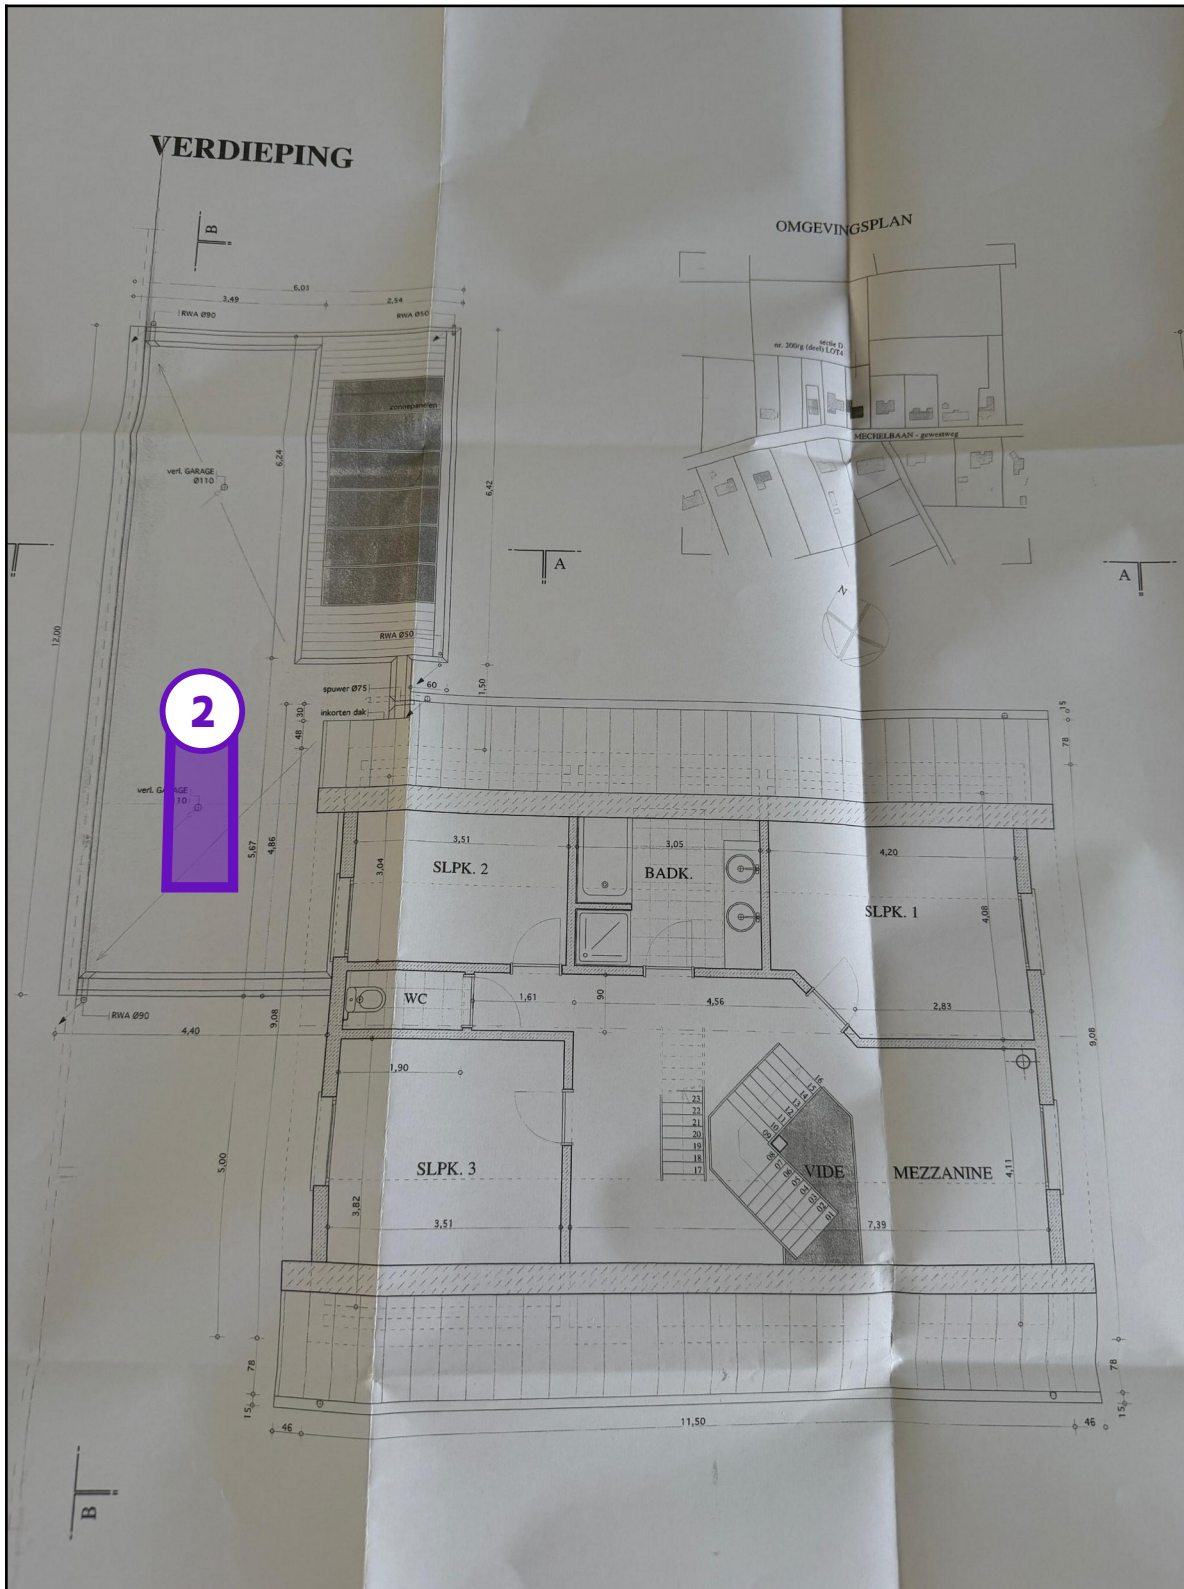
Plan 1.5: IMG_6484

Er ligt een smeerput in de nieuwe gebouwde garage (2002) - deze kon niet volledig geïnspecteerd worden. Bij renovatiewerken, dient deze additioneel onderzocht en indien nodig bemonsterd worden

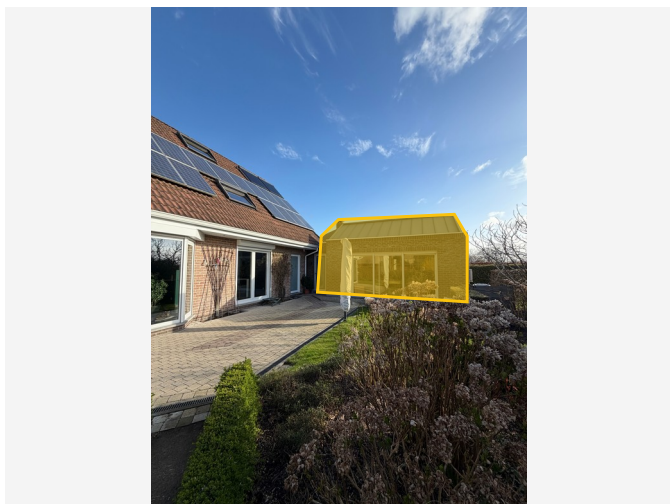
Situeringfoto

Uitgesloten van inspectie

Bouwjaar: 2002

Constructies gebouwd vanaf 2001 moeten niet onderzocht worden

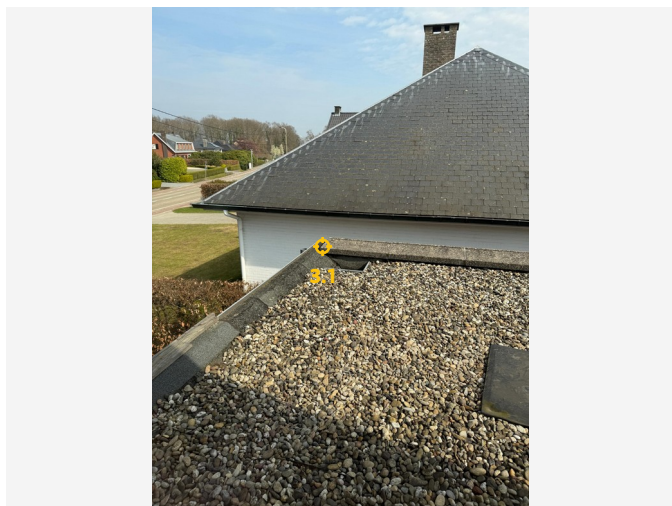
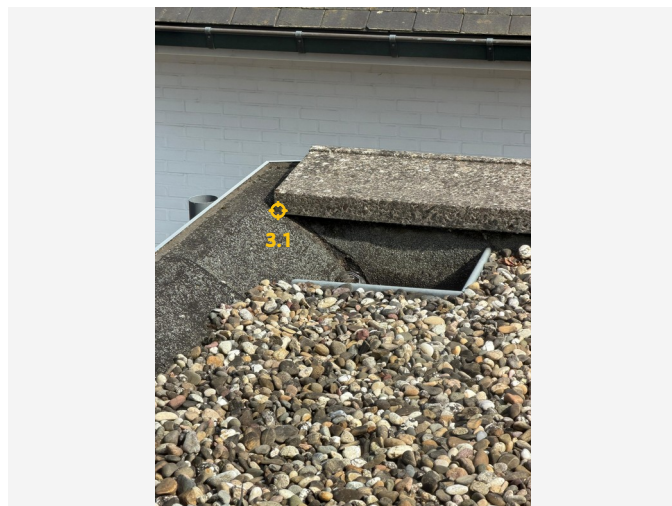
Geen asbest

Beschrijving	Cement aan waterafvoer dak garage van 2002
Omgeving	Buiten
Primaire drager	Plat dak
Bindmiddel van materiaal	Cement
Gebondenheid op basis van bindmiddel	Hecht
Hoeveelheid (lengte - omtrek - dikte - aantal)	<ul style="list-style-type: none">• 40,00 m - 40,00 cm - 1,00 cm - 1 stuk
Totaal volume	0,16 m ³
Identificatiemethode	Een monstername door de asbestdeskundige met laboanalyse door een asbestlabo.
Destructieve handeling voor identificatie	Nee
Opmerking	De opgegeven hoeveelheden zijn een schatting om de CI te helpen bij het beoordelen van de representativiteit van de hoeveelheid (eventuele) monsternamen. Hieruit kunnen geen rechten worden ontleend.

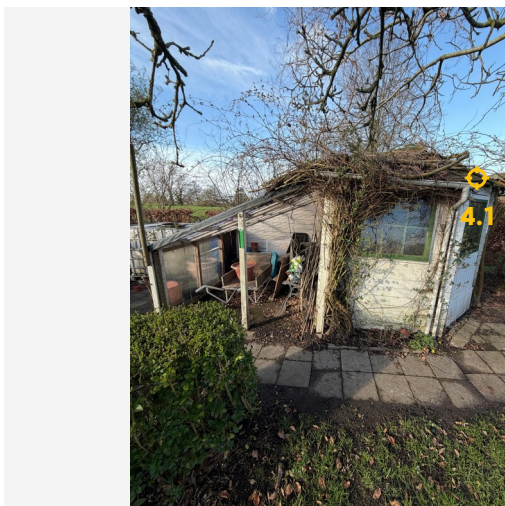
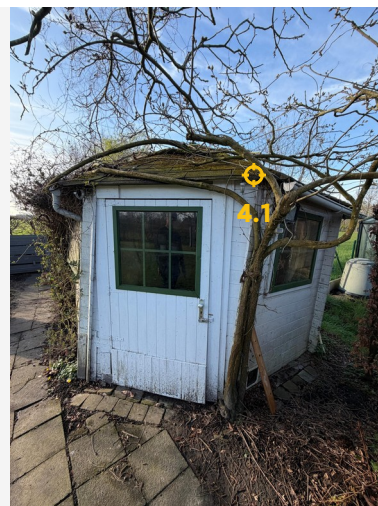
Fiche 4: Roofing tuinhuis

Geen asbest

#	Type	Referentie	Resultaat
4.1	Puntmonster	MM02	Geen asbest

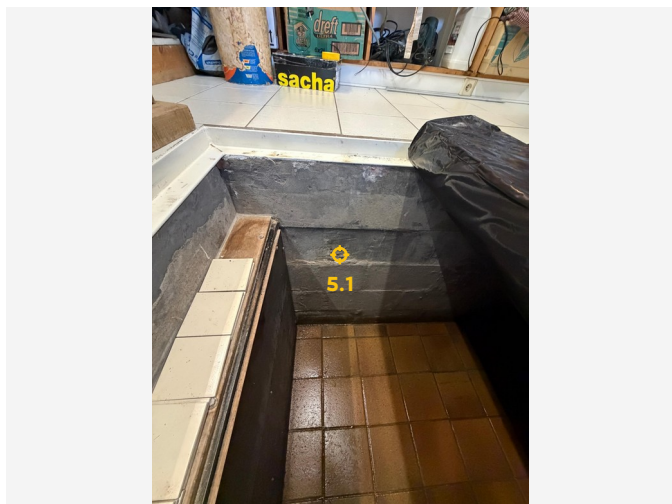
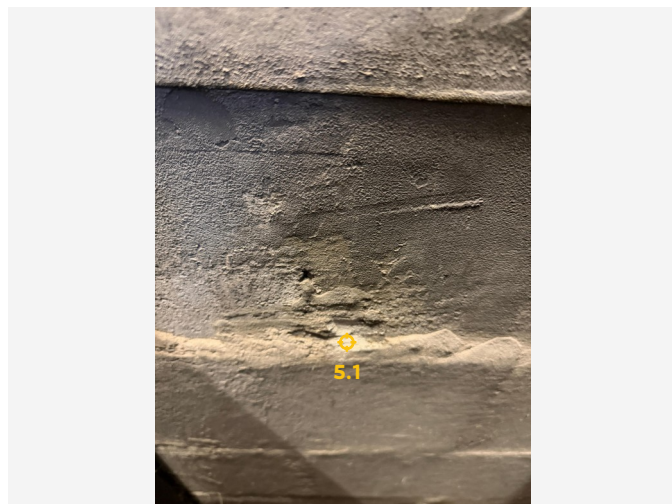
Fiche 5: Cementlaag smeerput

Geen asbest

#	Type	Referentie	Resultaat
5.1	Puntmonster	MM04	Geen asbest

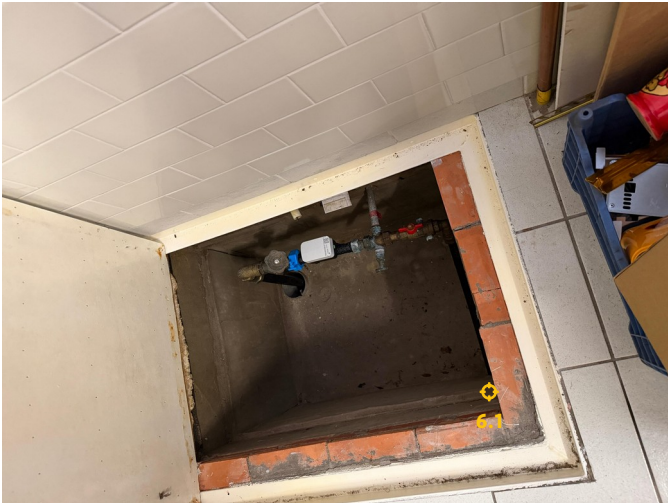
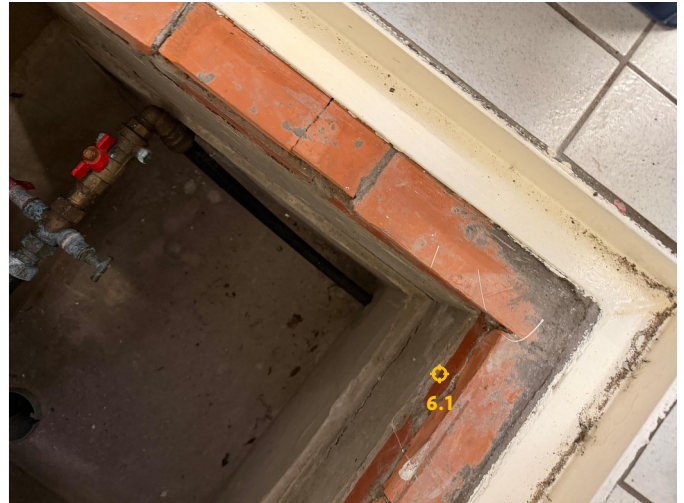
Fiche 6: Cementlaag waterput

Geen asbest

#	Type	Referentie	Resultaat
6.1	Puntmonster	MM03	Geen asbest

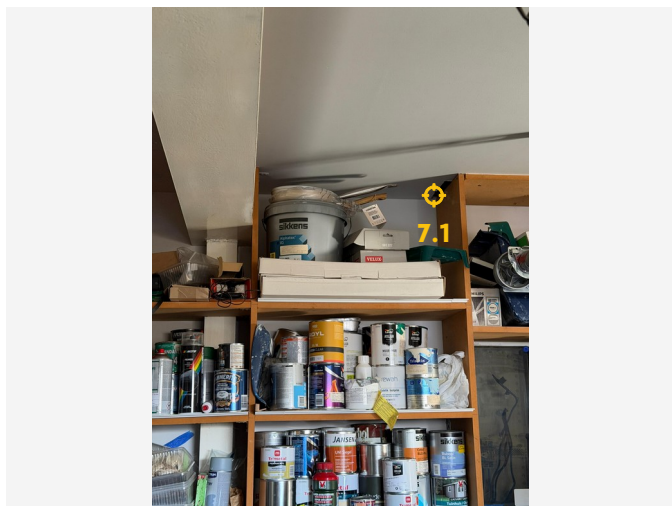
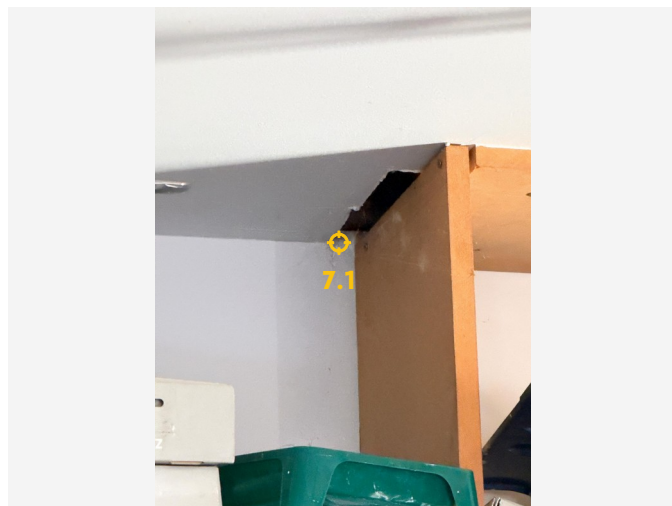
Fiche 7: Wandpleister

Geen asbest

#	Type	Referentie	Resultaat
7.1	Mengmonster	MM01	Geen asbest

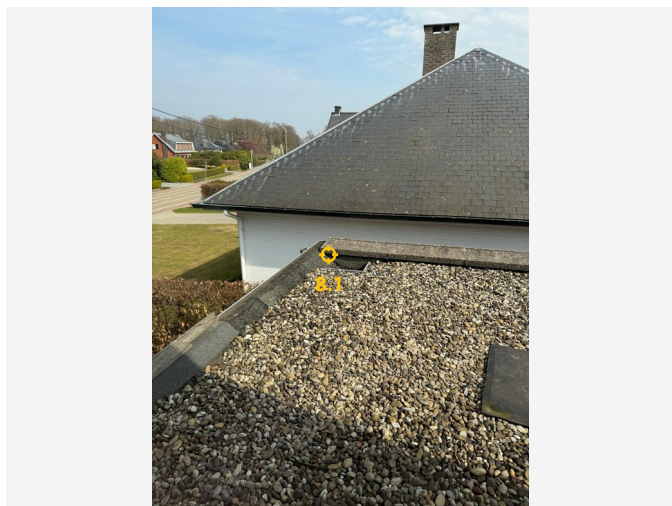
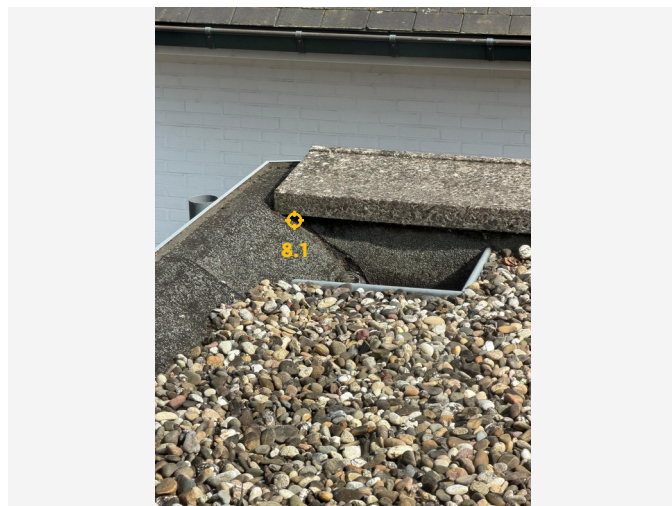
Fiche 8: Roofing garage gebouw in 2002

Geen asbest

#	Type	Referentie	Resultaat
8.1	Puntmonster	MM06	Geen asbest
