# Asbestinventarisatetest

Schranshoeflei 3, 2820 Bonheiden

Attestnummer : **20260703-000218.000**

**Niet-asbestveilig**

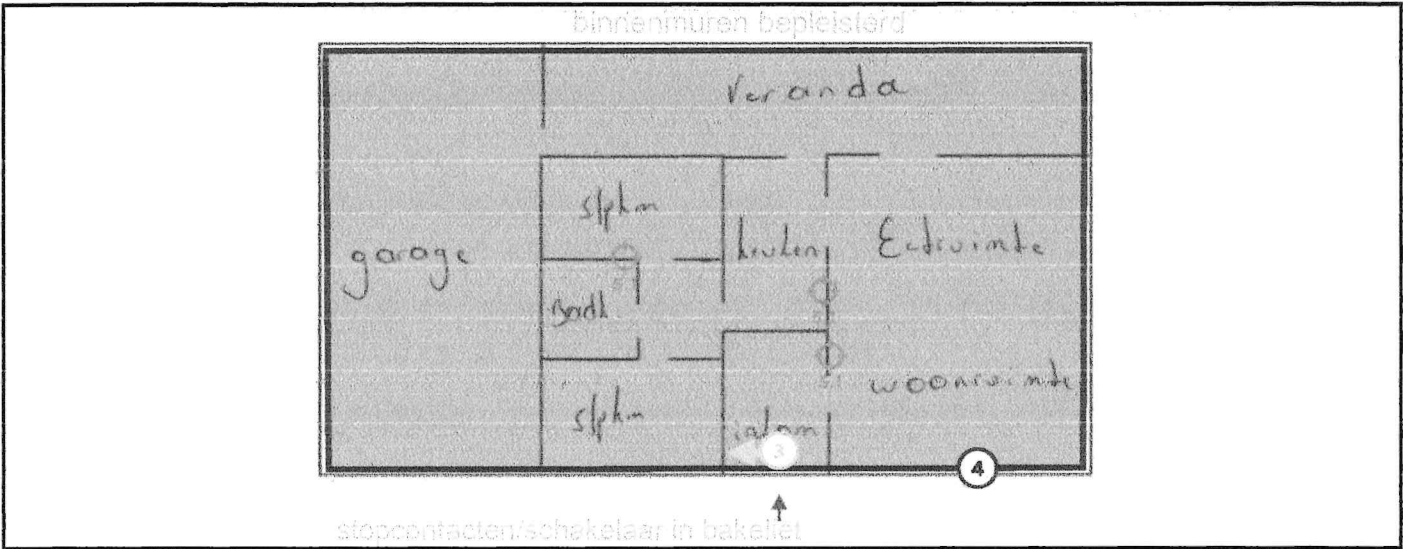
# Plan 1.1: Grondplan

| Beschrijving | Type | Actie |
|---|---|---|
| 2. Bakeliet schakelaars - stopcontacten - lampfittings | Asbestmateriaal | Verwijderen |
| 3. Bakeliet - teller elektriciteit | Asbestmateriaal | Zorgvuldig beheren |
| 4. Plafonds uit niet asbestverdacht materiaal | Advies | - |
| 5. Pleisterwerk wanden | Geen asbest | - |

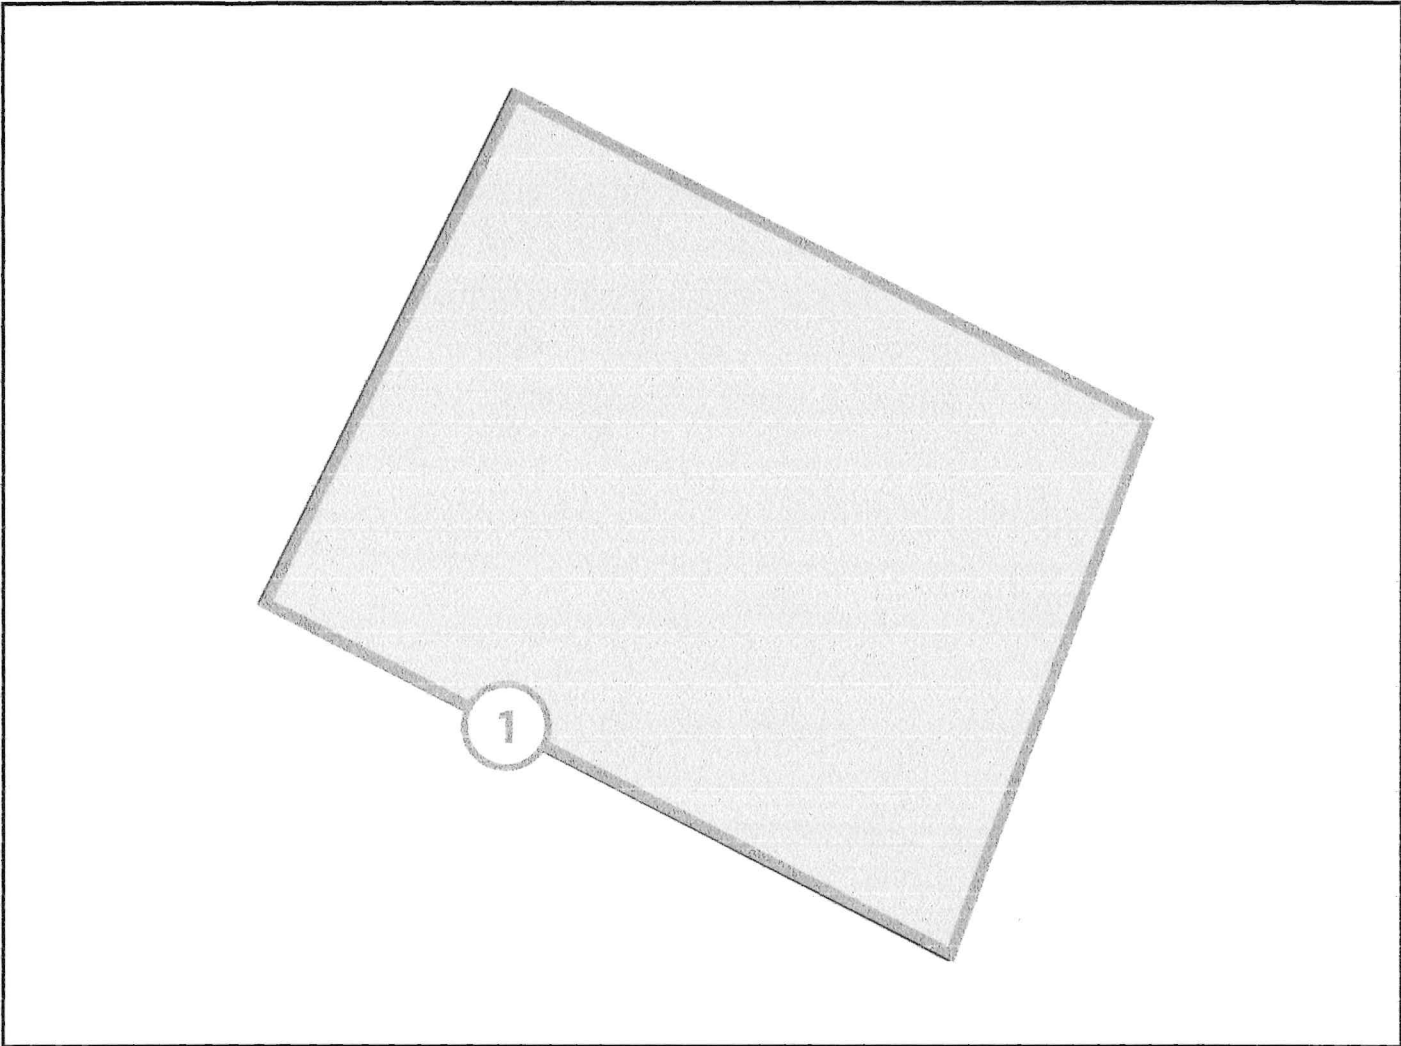
# Plan 3.1: Tuinhuis plan

| Beschrijving | Type | Actie |
|---|---|---|
| 1. Dak in golfplaten (tuinhuis) | Asbestmateriaal | <a href="#">Verwijderen</a> |

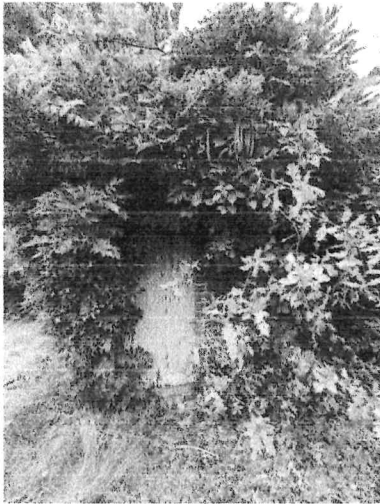
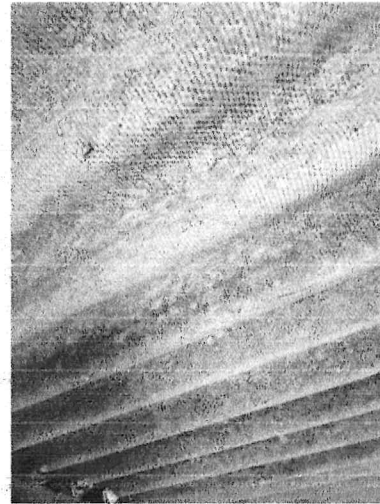
Het asbestmateriaal valt onder de mijlpaal van 2034.

Verwijderen

Laag materiaalrisico en/of verlaagde kans op vezelvrijgave

| Gebondenheid | Categorie 1: hechtgebonden in oorsprong |
| Asbestsoort (vezeltype) | Crocidoliet aanwezig |
| Asbestconcentratie | Laag (< 50%) |
| Afschermingsgraad van het gehele materiaal | Geheel of deels vrij aan de buitenlucht, maar geen contact met binnenlucht |
| Toestand van het materiaal | Licht beschadigd, licht verweerd. Intacte calciumsilicaatplaat of materiaal met categorie 3-gebondenheid |

| Beschrijving | Dak in golfplaten (tuinhuis) |
| Asbestmateriaal | Dak- en gevelbekleding - Golfplaat |
| Hoeveelheid (oppervlakte - aantal) | • 10,00 m <sup>2</sup> - 1 stuk |

- Zorg voor een veilig beheer. Vermijd het beschadigen van het asbestmateriaal. Controleer de toestand jaarlijks op wijzigingen.
- Hemelwater dat afspoelt van asbestcement daken of gevels kan asbestdeeltjes bevatten. Gebruik het enkel voor gesloten circuits (bv. spoelen toiletten). Reinig na het vervangen van het dak of de gevel de dakgoten en regenwaterput of -ton om asbesthoudend sediment of slib te verwijderen
- Voer bijkomende staalname(s) uit.

- Eenvoudige handelingen: mag via doe-het-zelf of door werknemer(s) met opleidingsattest eenvoudige handelingen  
Deze toepassing mag door een aannemer die over een opleidingsattest eenvoudige handelingen beschikt of door een particulier (doe-het-zelf), verwijderd worden indien er geen verhoogd risico op vrijgave van asbestvezels (max. concentratie 0,01 vezels/cm<sup>3</sup> - CODEX Art. VI.3-54) ontstaat en de toepassing voorafgaand wordt gefixeerd/bevochtigd. De individuele elementen moeten zonder machinale werktuigen (boormachine, slijpschijf, hogedrukreiniger, etc.) en zonder breken of gooien een voor een losgemaakt worden en dubbel en luchtdicht verpakt afgevoerd worden naar een erkend afvalpunt (recyclagepark). Daar moeten ze

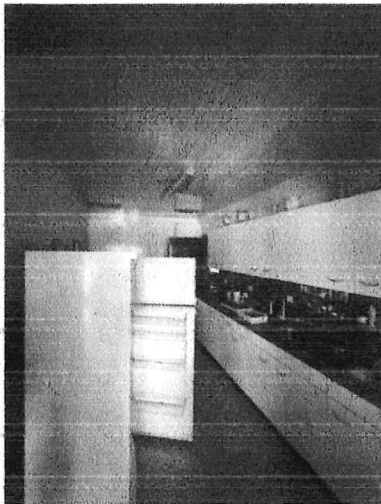
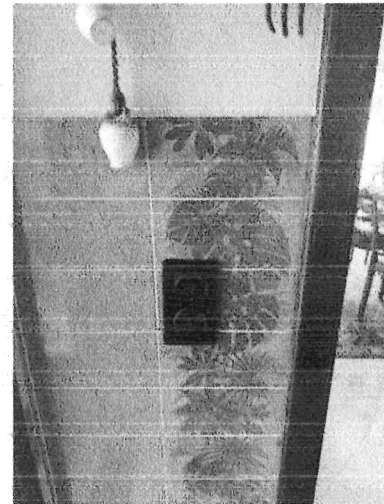
## Fiche 2: Bakeliet schakelaars – stopcontacten – lampfittings

Het asbestmateriaal valt onder de mijlpaal van 2040.

Verwijderen

Verhoogd materiaalrisico en/of verhoogde kans op vezelvrijgave

| Beschrijving | Bakeliet schakelaars - stopcontacten - lampfittings |
| Asbestmateriaal | Plaat, paneel, tablet - Type Bakeliet |
| Hoeveelheid (oppervlakte - dikte - aantal) | • 0,50 m <sup>2</sup> - 0,50 cm - 1 stuk |

- Zorg voor een veilig beheer. Vermijd het beschadigen van het asbestmateriaal. Controleer de toestand jaarlijks op wijzigingen.
- Voer bijkomende staalname(s) uit.

- Eenvoudige handelingen: mag via doe-het-zelf of door werknemer(s) met opleidingsattest eenvoudige handelingen  
Deze toepassing mag door een aannemer die over een opleidingsattest eenvoudige handelingen beschikt of door een particulier (doe-het-zelver), verwijderd worden indien er geen verhoogd risico op vrijgave van asbestvezels (max. concentratie 0,01 vezels/cm<sup>3</sup> - CODEX Art. VI.3-54) ontstaat en de toepassing voorafgaand wordt gefixeerd/bevochtigd. De individuele elementen moeten zonder machinale werktuigen (boormachine, slijpschijf, hogedrukreiniger, â!) en zonder breken of gooien een voor een losgemaakt worden en dubbel en luchtdicht verpakt afgevoerd worden naar een erkend afvalpunt (recyclagepark). Daar moeten ze voorzichtig in de container voor asbestafval worden gelegd. Op het recyclagepark worden uitsluitend hechtgebonden asbestmaterialen aanvaard. Niet-hechtgebonden asbestmaterialen kunnen enkel bij een erkend asbestverwijderaar of asbestafvalverwerker worden aangeboden.

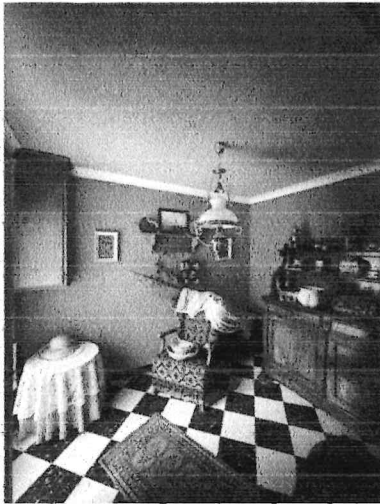
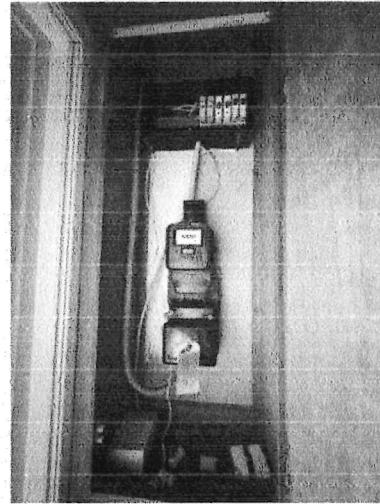
Het asbestmateriaal valt onder de mijlpaal van 2040.

Zorgvuldig beheeren

Laag materiaalrisico en/of verlaagde kans op vezelvrijgave

| Asbestsoort (vezeltype) | Crocidoliet aanwezig |
| Toestand van het materiaal | Onbeschadigd, niet verweerd |

| Beschrijving | Bakeliet - teller elektriciteit |

- Zorg voor een veilig beheer. Vermijd het beschadigen van het asbestmateriaal. Controleer de toestand jaarlijks op wijzigingen.
- Voer bijkomende staalname(s) uit.

De elektrische teller is eigendom van uw netbeheerder en mag niet zondermeer door derden worden verwijderd of gemanipuleerd. Wend u tot uw netbeheerder voor meer informatie.

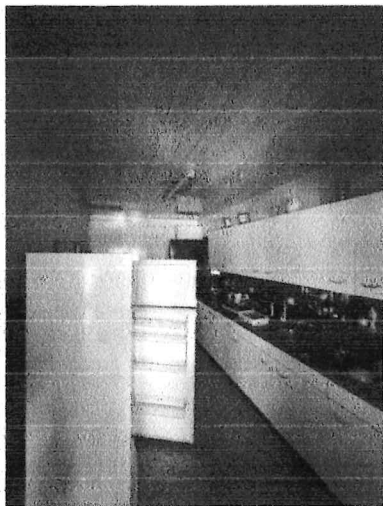
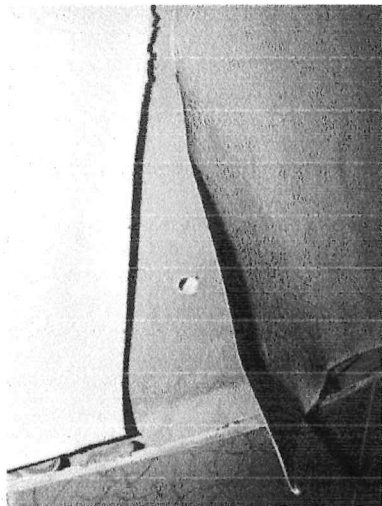
# Fiche 5: Pleisterwerk wanden

Geen asbest

| # | Type | Referentie | Resultaat |
|---|---|---|---|
| 5.1 | Mengmonster | SN01 | Geen asbest |

| Beschrijving | Pleisterwerk wanden |
