# Asbestinventarisatattest

Dennenstraat 25, 2800 Mechelen

Attestnummer : 20260714-000359.001

**Niet-asbestveilig**

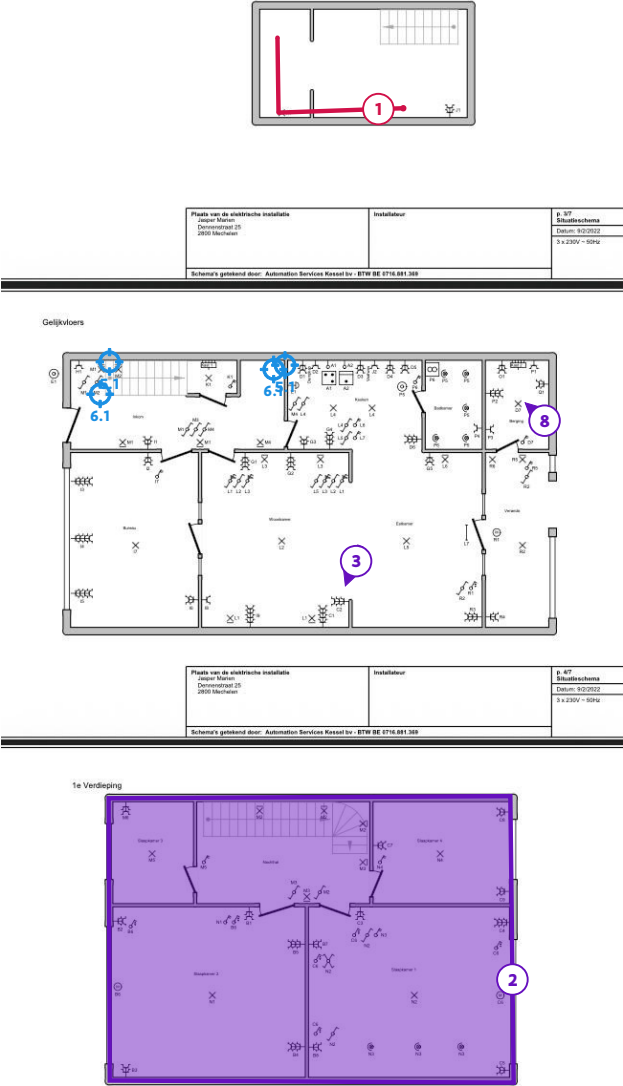
# Plan 1.1: Plan

Alle plafonden bevatten pleisterwerk buiten keuken en badkamer.  
Fiche betreffende onderliggende lagen is geldig over de gehele scope van inspectie.  
Alle binnenmuren bevatten pleisterwerk buiten de keuken en badkamer.

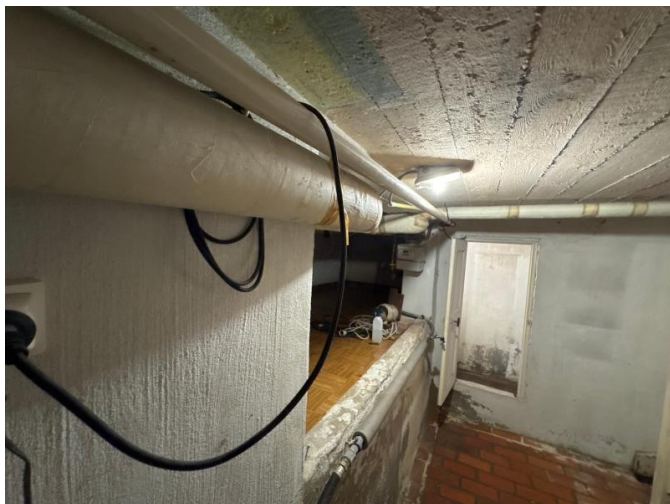
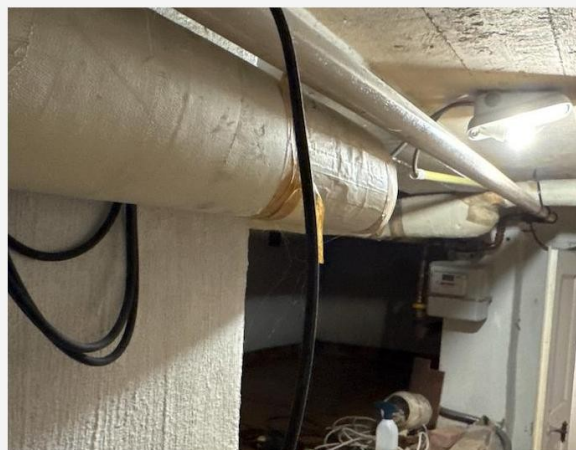
Overzichtsfoto

Detailfoto

Het asbestmateriaal valt onder de mijlpaal van 2034.

| Eindbeoordeling materiaalrisico | Hoog materiaalrisico en/of hoge kans op vezelvrijgave |

| Gebondenheid | Categorie 2: niet-hechtgebonden met matrix |
| Asbestsoort (vezeltype) | Crocidoliet aanwezig |
| Asbestconcentratie | Hoog ( $\geq 50\%$ ) |
| Afschermingsgraad van het gehele materiaal | Geheel of deels vrij aan de binnenlucht, maar geen contact met binnenluchtstromen |
| Toestand van het materiaal | Licht beschadigd, licht verweerd. Intacte calciumsilicaatplaat of materiaal met categorie 3-gebondenheid |

| Beschrijving | Leidingisolatie |
| Asbestmateriaal | In-situ afwerkingslagen - Thermische isolatie |
| Hoeveelheid (lengte - omtrek - dikte - aantal) | <ul style="list-style-type: none"> <li>• 15,00 m - 60,00 cm - 1,00 cm - 1 stuk</li> </ul> |
| Identificatiemethode | <p>De asbestdeskundige beoordeelt het materiaal als asbestverdacht en dus asbesthoudend, en dit zonder monstername.</p> <p>Motivatie: De monstername brengt andere schade aan dan schade die inherent is aan de monstername.</p> |
| Opmerking | Hoeveelheden zijn slechts een ruwe schatting en mogen niet gebruikt worden voor de opmaak van verwijderingsoffertes. Eigenaar is reeds op de hoogte van de leidingisolatie en het asbesthoudend karakter ervan. Monstername zou zorgen voor extra contaminatie zonder verlaging van verdere risico's. |

**Dringend verwijderen**

- Zorg voor een veilig beheer. Vermijd het beschadigen van het asbestmateriaal. Controleer de toestand jaarlijks op wijzigingen.
- Voer bijkomende staalname(s) uit.

- Hermetische zone (erkend asbestverwijderaar)  
De verwijdering kan niet gebeuren zonder verdere beschadiging.

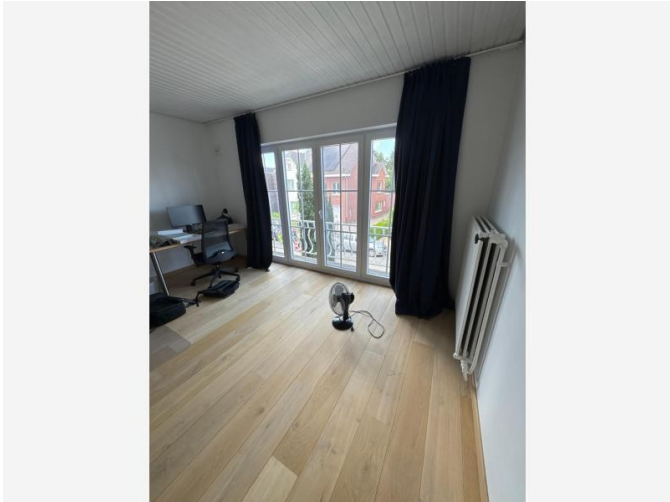
## Fiche 2: Materialen onder dakbedekking - onderdakplaten

*Situeringsfoto*

#### Permanente beperking

**Reden:** Er is geen volledige risicobeoordeling mogelijk

**Uitleg van de asbestdeskundige:** Dakafwerking zorgt ervoor dat de materialen onder de dakbedekking niet zichtbaar zijn. Dakpannen kunnen niet opgetild worden. Verder kon langs de binnenkant niet gezien worden wegens de afwerking. Dit sluit de aanwezigheid van een onderdak in asbestcement niet uit.

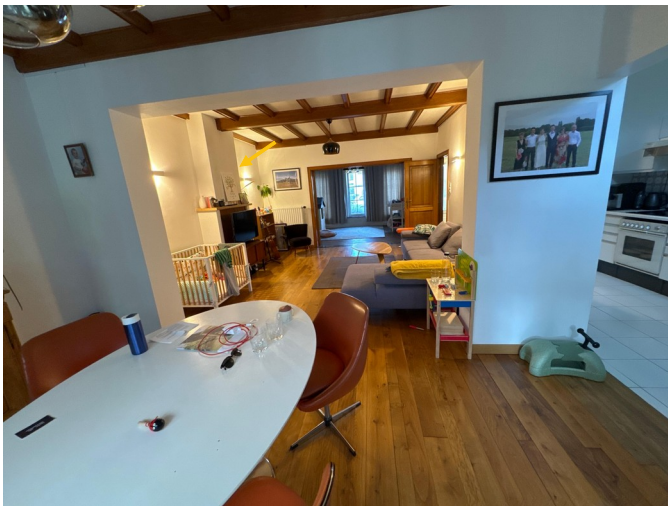
*Situeringfoto*

### Tijdelijke beperking

**Reden:** Het te onderzoeken materiaal situeert zich hoger dan 3,50 m te rekenen vanaf een veilige ondergrond

**Uitleg van de asbestdeskundige:** Binnenkant van de schouw kan niet worden onderzocht wegens het feit dat dit zich op een afstand hoger dan 3,5m t.o.v. een vaste ondergrond bevindt. Verder is de schouw ook ingesloten.

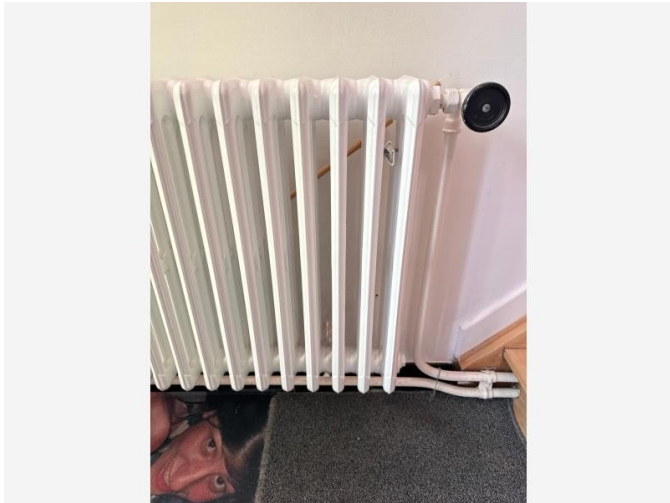
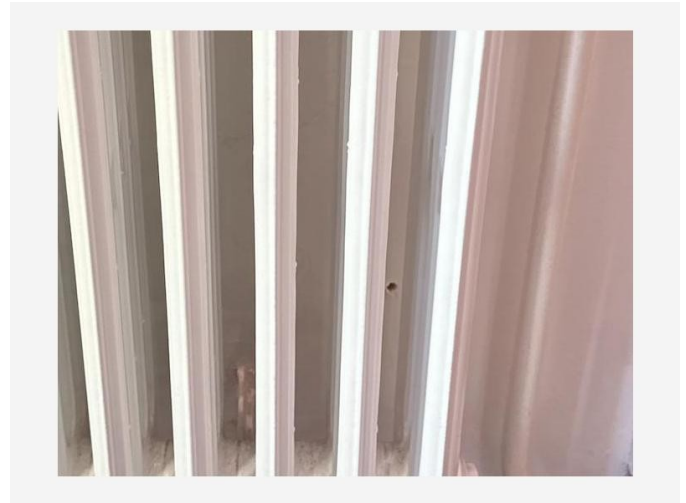
## Fiche 5: Pleisterwerk muur

Overzichtsfoto

Detailfoto

Geen asbest

| # | Type | Referentie | Resultaat |
|---|---|---|---|
| 5.1 | Mengmonster | MM01 Pleisterwerk muur | Geen asbest |

| Opmerking | GEEN STOOKRUIMTE EN TRAPPENHAL. |

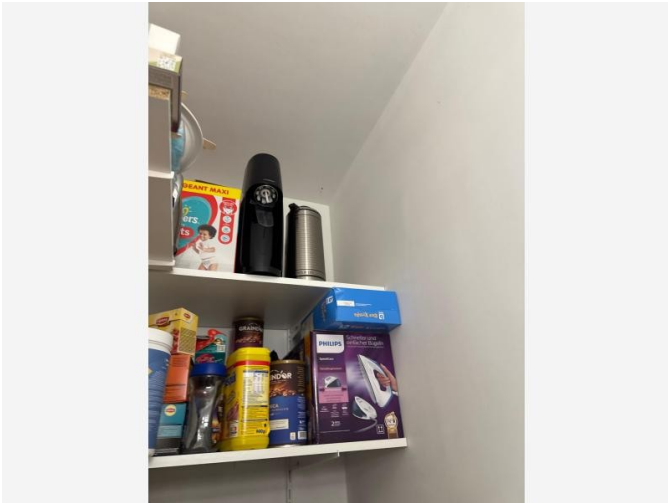
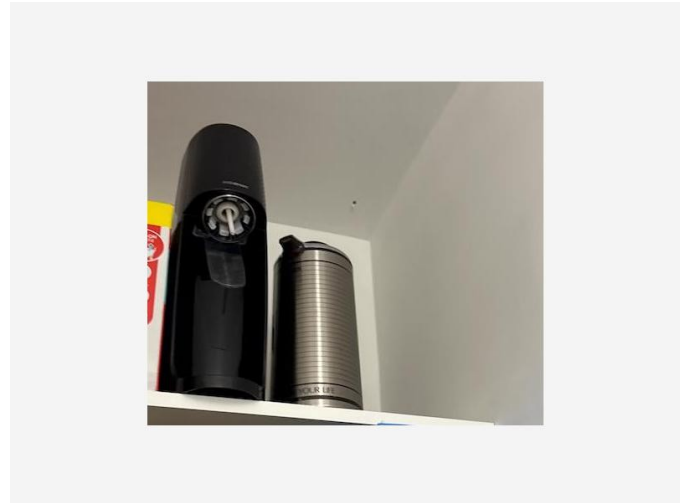
## Fiche 6: Pleisterwerk plafond

Overzichtsfoto

Detailfoto

Geen asbest

| # | Type | Referentie | Resultaat |
|---|---|---|---|
| 6.1 | Mengmonster | Pleisterwerk plafond | Geen asbest |

| Opmerking | GEEN STOOKRUIMTE EN TRAPPENHAL. |

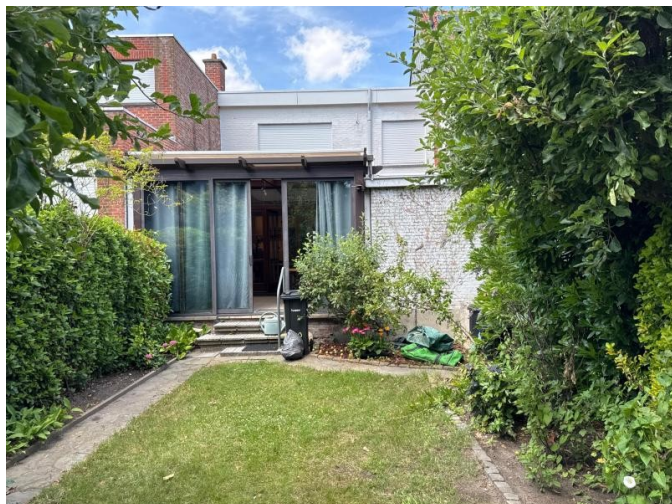
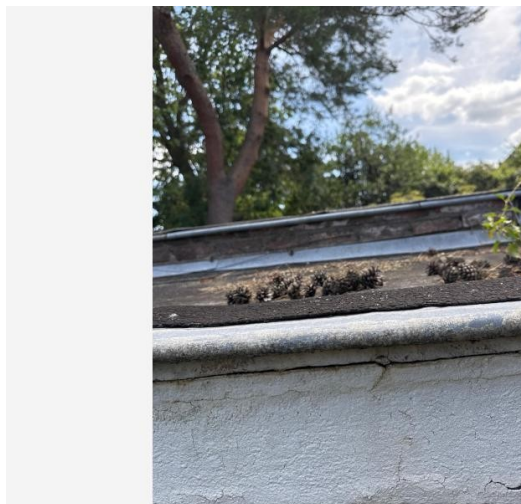
### Fiche 7: Roofing vernieuwd

| Beschrijving | Notitie | Terug te vinden op plannen |
|---|---|---|
| Fiche 7: Roofing vernieuwd | Roofing van het plat dak is vernieuwd. | - |

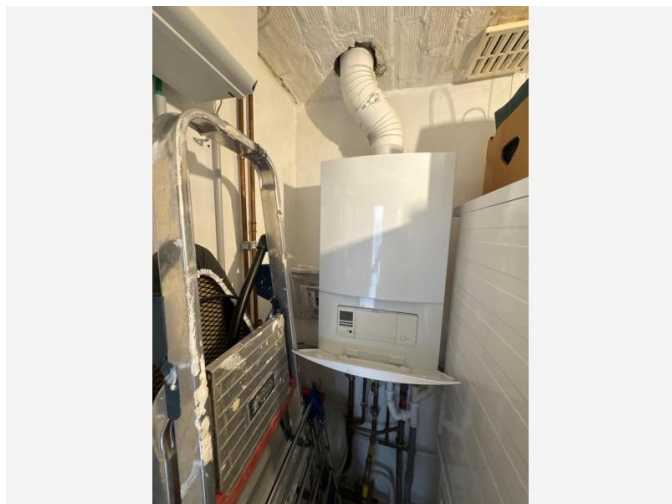
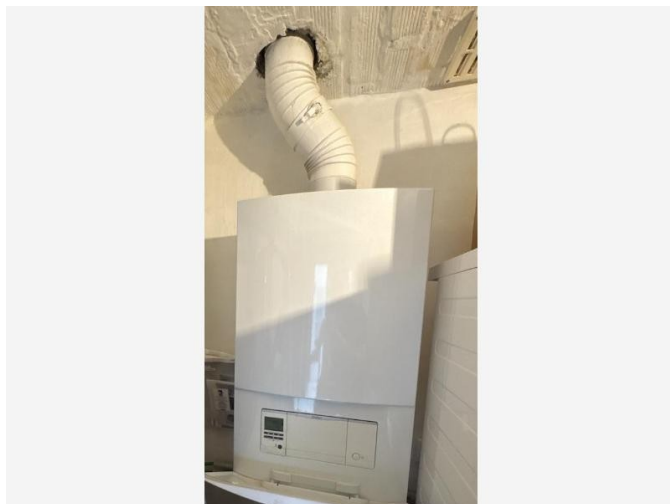
### Fiche 8: Stookinstallatie vernieuwd

| Beschrijving | Notitie | Terug te vinden op plannen |
|---|---|---|
| Fiche 8: Stookinstallatie vernieuwd | De stookinstallatie is vernieuwd. Dit is een vernieuwde Vaillant ketel, echter werd de keuring in kwestie uitgevoerd voor de verandering van het protocol. Dit zorgt ervoor dat er destijds geen foto is genomen van deze installatie. | Plan 1.1: Plan |
