# Asbestinventarisatetest

Leuvensebaan 119, 2580 Putte

Attestnummer : 20260730-000164.000

**Niet-asbestveilig**

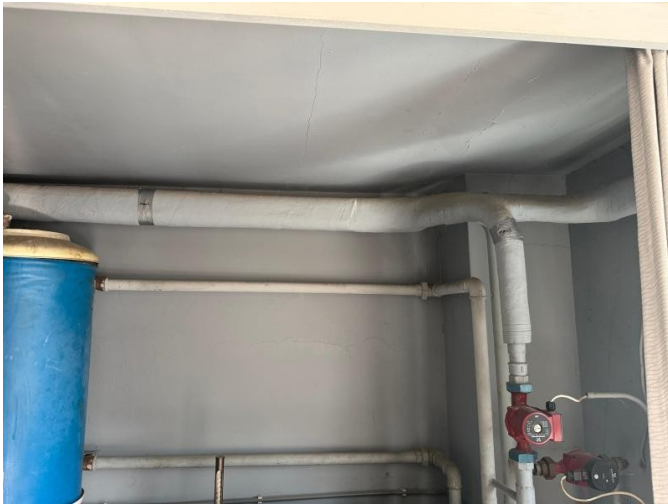
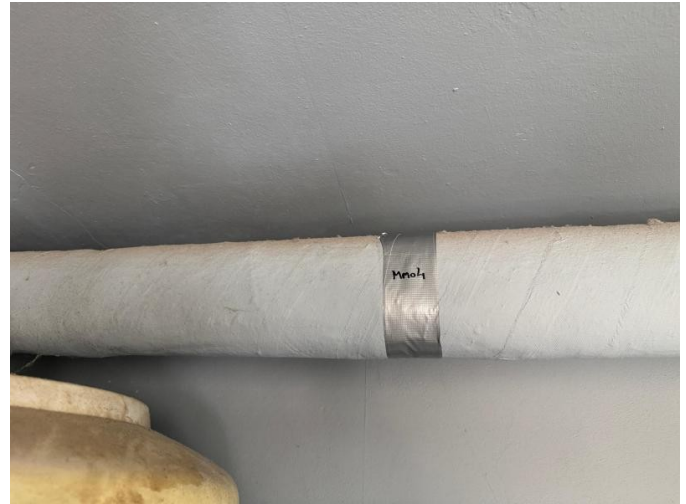
- Hermetische zone (erkend asbestverwijderaar)  
Dit betreft een niet-hechtgebonden asbestmateriaal. Het verwijderen van deze toepassing kan een grote vezelvrijgave tot gevolg hebben. Deze toepassing kan enkel verwijderd worden in een hermetische zone door een erkend asbestverwijderaar.

| Eindbeoordeling materiaalrisico | Hoog materiaalrisico en/of hoge kans op vezelvrijgave |

| Asbestconcentratie | Hoog ( $\geq 50\%$ ) |
| Toestand van het materiaal | Zwaar beschadigd, zwaar verweerd |

| # | Type | Referentie | Resultaat |
|---|---|---|---|
| 1.1 | Mengmonster | MM04 | Amosiet |

| Opmerking | Mogelijks loopt de leidingisolatie door achter de houten platen in de berging. |

- Verwijder dit asbestmateriaal zo snel mogelijk. Volg de toestand goed op.

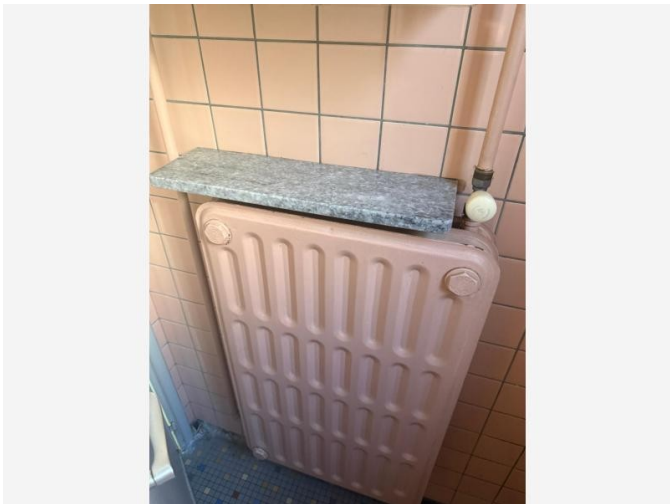
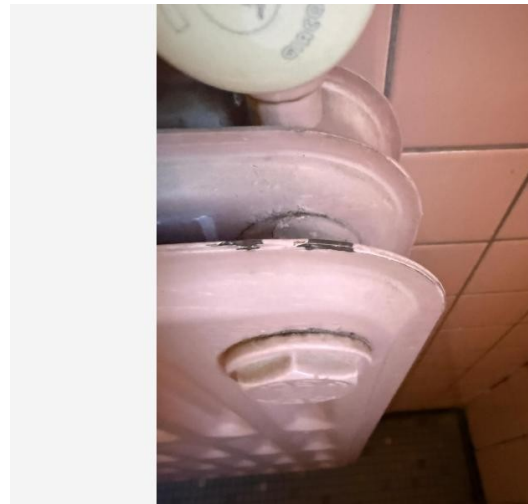
| Eindbeoordeling materiaalrisico | Laag materiaalrisico en/of verlaagde kans op vezelvrijgave |

| Toestand van het materiaal | Licht beschadigd, licht verweerd. Intacte calciumsilicaatplaat of materiaal met categorie 3-gebondenheid |

| Opmerking | <p>Het beschadigen van pakkingen aan de radiator kan bijkomende lekschade opleveren. Hierdoor werd er geen monstername van deze toepassing genomen.</p> <p>Er zijn 6 radiatoren met deze pakkingen. In 1 radiator zitten meerdere pakkingen</p> |

- Zorg voor een veilig beheer. Vermijd het beschadigen van het asbestmateriaal. Controleer de toestand jaarlijks op wijzigingen.
- Voer bijkomende staalname(s) uit.

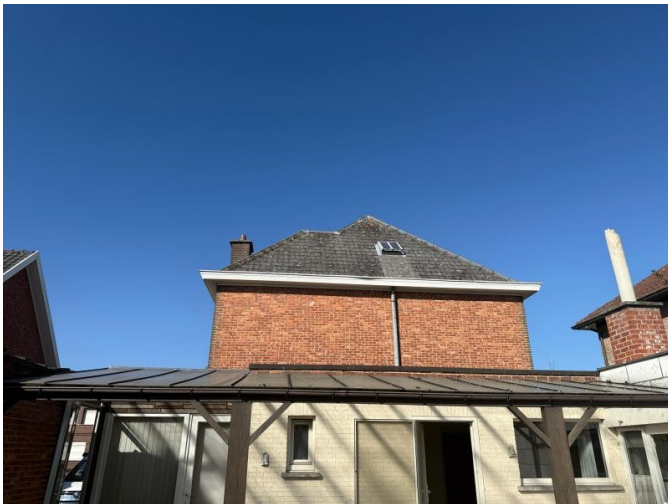
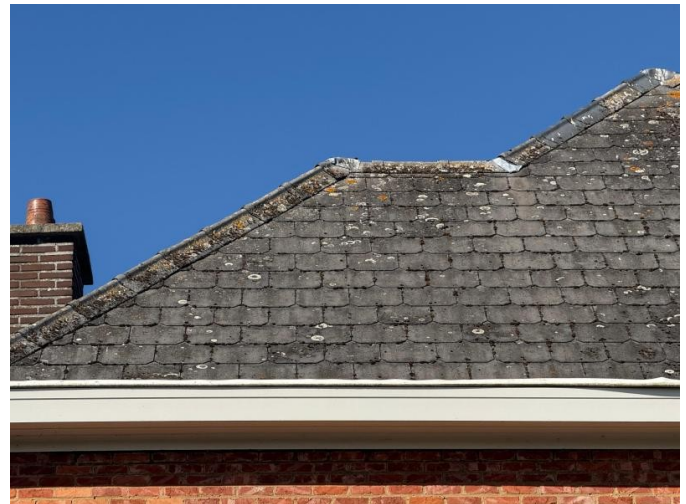
| Opmerking | De hoeveelheid betreft een ruwe schatting. |

Vermijd stofvorming en stofverspreiding op elk moment van de werken. Bevochtig of fixeer het materiaal.

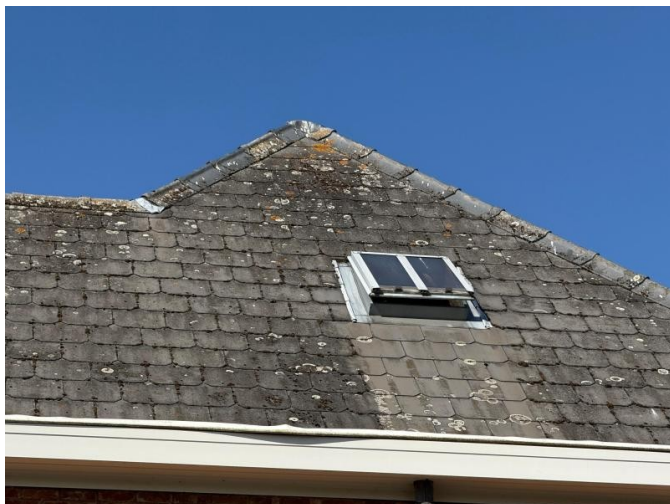
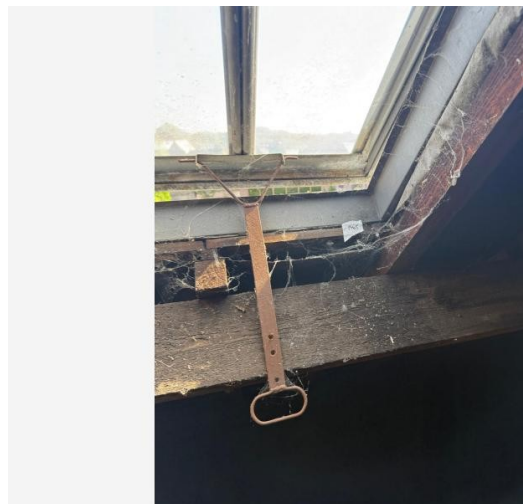
| Opmerking | De hoeveelheid betreft een ruwe schatting. |

- Eenvoudige handelingen: mag via doe-het-zelf of door werknemer(s) met opleidingsattest eenvoudige handelingen  
Als dit materiaal verwijderd kan worden zonder het te breken, te beschadigen... , dan mag met dit met eenvoudige handelingen.  
Vermijd stofvorming en stofverspreiding op elk moment van de werken. Bevochtig of fixeer het materiaal.  
Het gebruik van sneldraaiende werktuigen (boormachine, slijpschijf, hogedrukreiniger...) is verboden.  
Zorg voor gepaste persoonlijke beschermingsmiddelen: minimaal FFP3-mondmasker (EN 149), wegwerpovertrek met kap (minimaal Cat III, type 5/6), wegwerphandschoenen en overschoenen of afspoelbaar schoeisel.

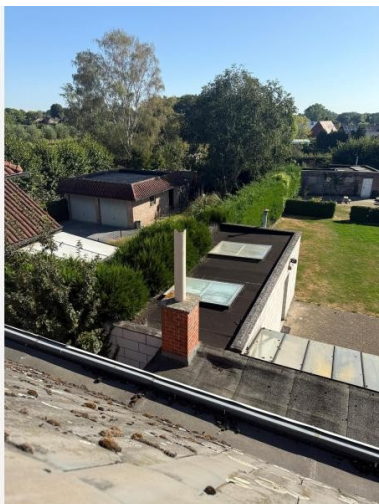
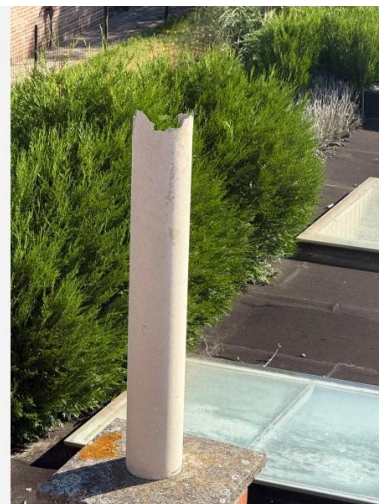
| Opmerking | <p>Enkel het zichtbare gedeelte van het rookgaskanaal werd genoteerd bij de hoeveelheid.</p> <p>Het is onduidelijk of de buis doorloopt in de schouw.</p> <p>Het betreft een (ruwe) schatting van de hoeveelheid.</p> |

Vermijd stofvorming en stofverspreiding op elk moment van de werken. Bevochtig of fixeer het materiaal.

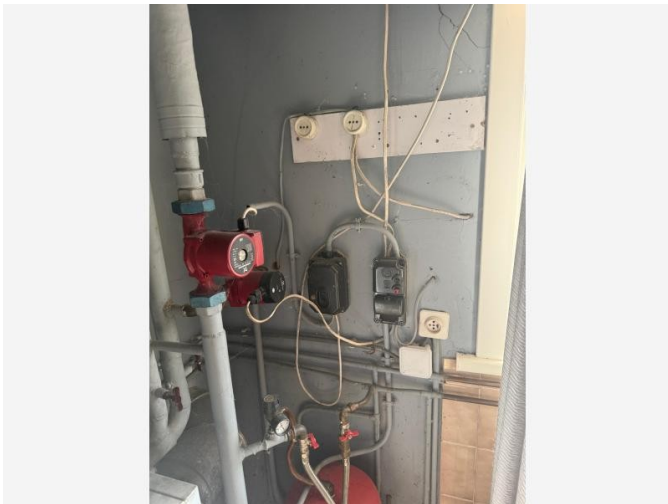
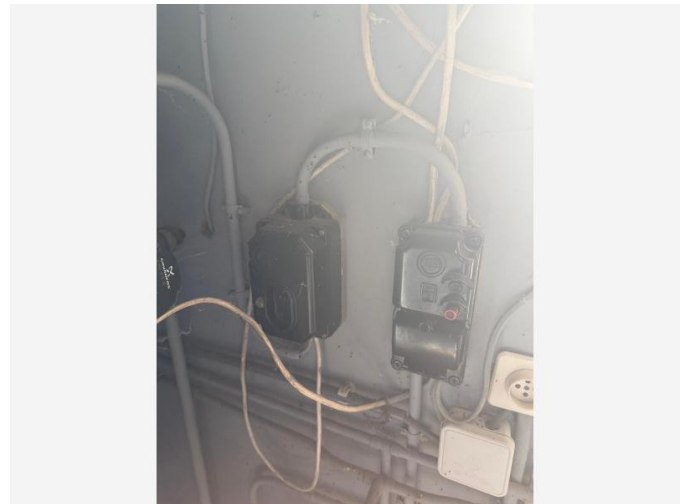
| Opmerking | <p>Het betreft al het oud elektrisch (schakel)materieel van bakeliet (bvb; schakelaars/klemmendozen/stopcontacten/lamphouders...) Het betreft een ruwe schatting van de hoeveelheid.</p> <p>Het nemen van een monster was niet mogelijk daar er steeds een beschadiging nodig is. Aangezien deze toepassing dient voor de elektrische installatie is er dan een kans op elektrocutie.</p> |

- Eenvoudige handelingen: mag via doe-het-zelf of door werknemer(s) met opleidingsattest eenvoudige handelingen  
Als dit materiaal verwijderd kan worden zonder het te breken, te beschadigen... , dan mag met dit met eenvoudige handelingen.  
Vermijd stofvorming en stofverspreiding op elk moment van de werken. Bevochtig of fixeer het materiaal.  
Het gebruik van sneldraaiende werktuigen (boormachine, slijpschijf, hogedrukreiniger...) is verboden.  
Zorg voor gepaste persoonlijke beschermingsmiddelen: minimaal FFP3-mondmasker (EN 149), wegwerpovertal met kap (minimaal Cat III, type 5/6), wegwerphandschoenen en overschoenen of afspoelbaar schoeisel.

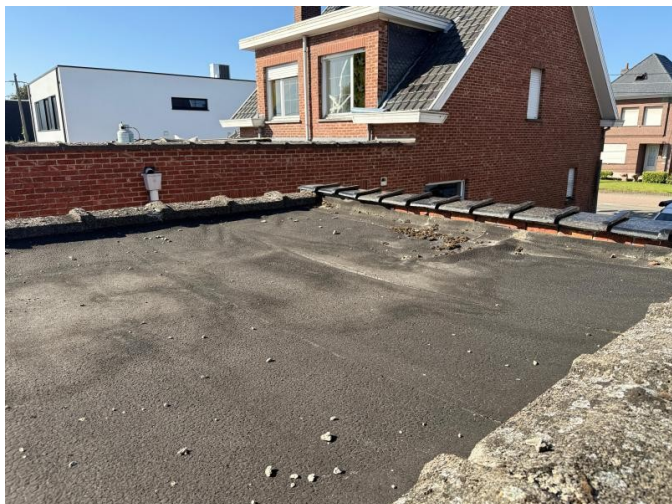
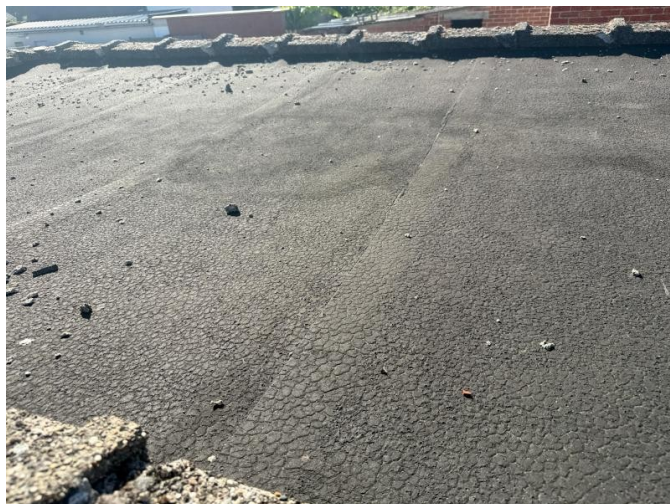
Er werd geen monstername uitgevoerd van deze toepassing. Het is aangewezen alsnog een monstername te laten uitvoeren indien u zekerheid wenst of deze toepassing asbesthoudend is en meer bepaald welke asbestsoort deze bevat. Dit kan namelijk een invloed hebben op de geldigheidsduur van het attest en/of de eindconclusie asbestveilig of niet-asbestveilig. Bij deze toepassing is dit niet altijd mogelijk daar het gevolg van lekschade niet uitgesloten kan worden. Laat deze toepassing het best bemonsteren voorafgaand aan werken.

- Eenvoudige handelingen: mag via doe-het-zelf of door werknemer(s) met opleidingsattest eenvoudige handelingen  
Als dit materiaal verwijderd kan worden zonder het te breken, te beschadigen... , dan mag met dit met eenvoudige handelingen.  
Vermijd stofvorming en stofverspreiding op elk moment van de werken. Bevochtig of fixeer het materiaal.  
Het gebruik van sneldraaiende werktuigen (boormachine, slijpschijf, hogedrukreiniger...) is verboden.  
Zorg voor gepaste persoonlijke beschermingsmiddelen: minimaal FFP3-mondmasker (EN 149), wegwerpovertrek met kap (minimaal Cat III, type 5/6), wegwerphandschoenen en overschoenen of afspoelbaar schoeisel.

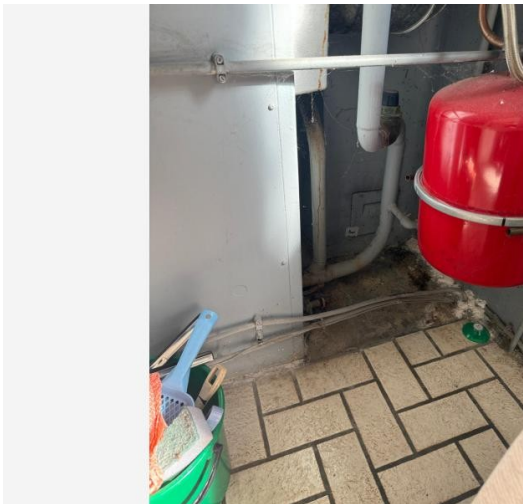
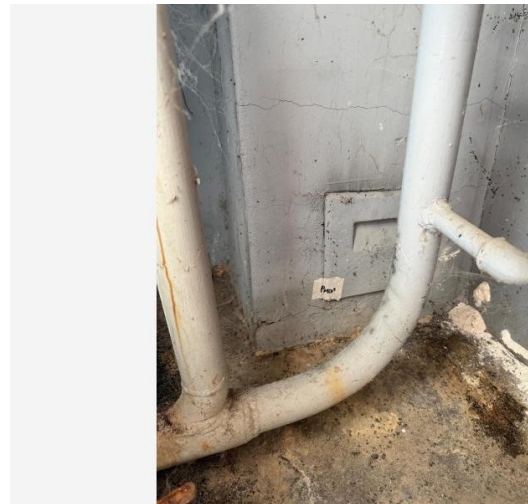
| Opmerking | Er werd geen monstername uitgevoerd wegens kans op lekschade. |

Vermijd stofvorming en stofverspreiding op elk moment van de werken. Bevochtig of fixeer het materiaal.

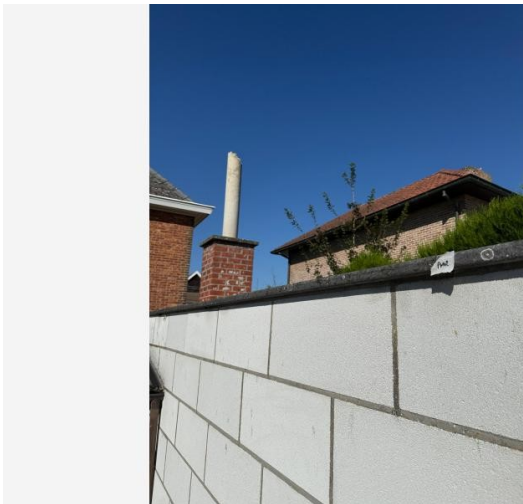
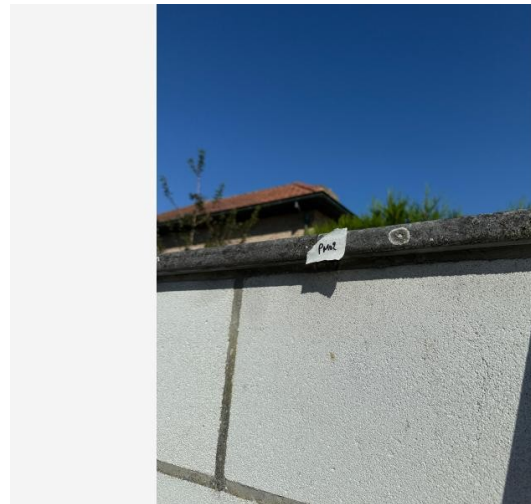
| Opmerking | Het betreft een (ruwe) schatting van de hoeveelheid. |

Vermijd stofvorming en stofverspreiding op elk moment van de werken. Bevochtig of fixeer het materiaal.

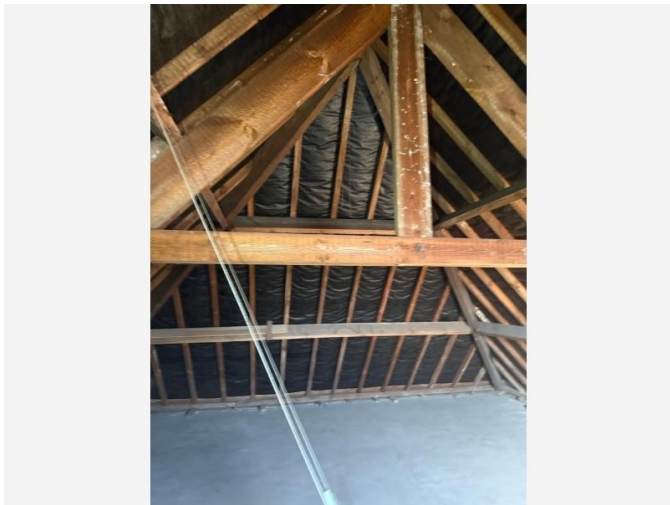
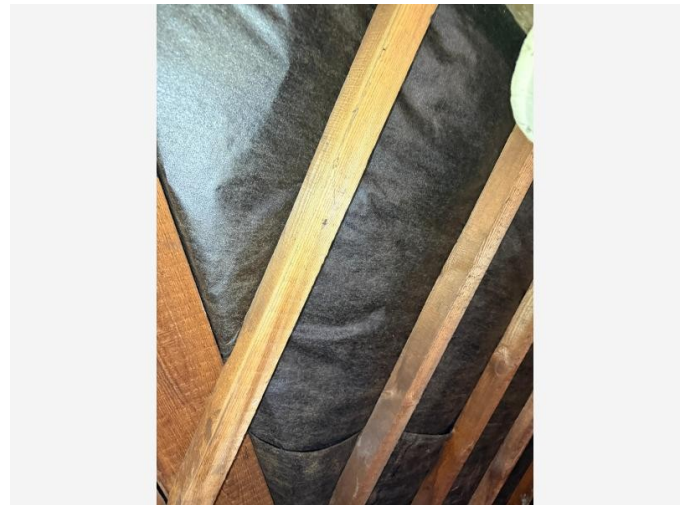
### Fiche 17: Onderdak

| Beschrijving | Notitie | Terug te vinden op plannen |
|---|---|---|
| Fiche 17: Onderdak | Het aanwezige onderdak is niet asbestverdacht. | - |

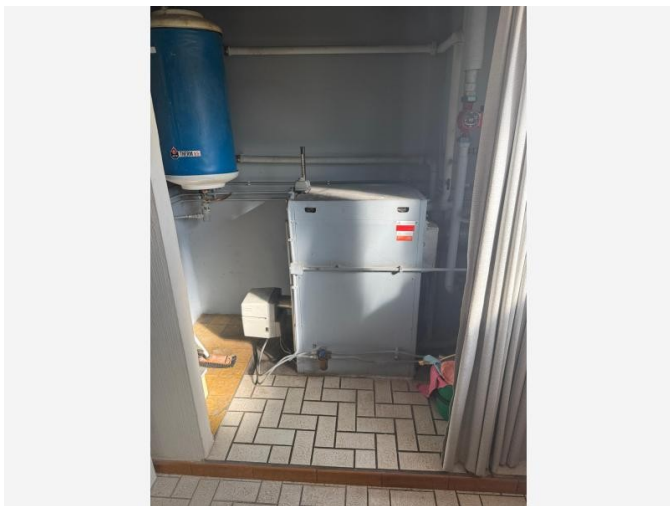
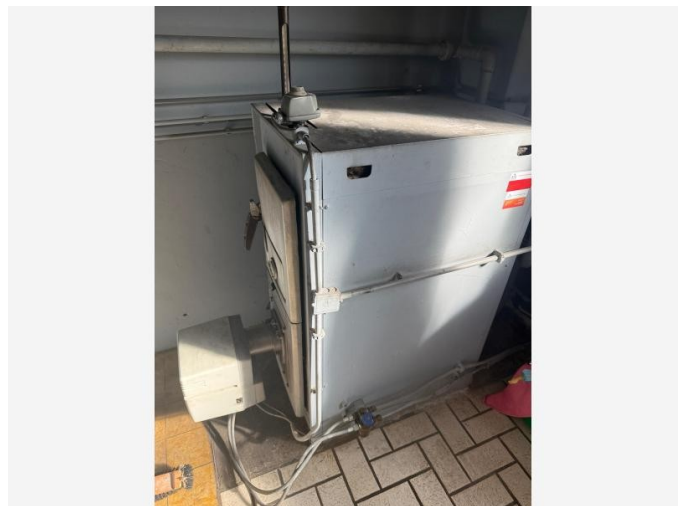
### Fiche 18: CV-ketel geplaatst voor 2001

| Beschrijving | Notitie | Terug te vinden op plannen |
|---|---|---|
| Fiche 18: CV-ketel geplaatst voor 2001 | In de verwarmingsketel kunnen asbesthoudende toepassingen gebruikt zijn. | - |
