# Asbestinventarisatetest

Wielewaalweg 6, 3140 Keerbergen

Attestnummer : 20260625-000175.000

**Asbestveilig** (maar niet asbestvrij)

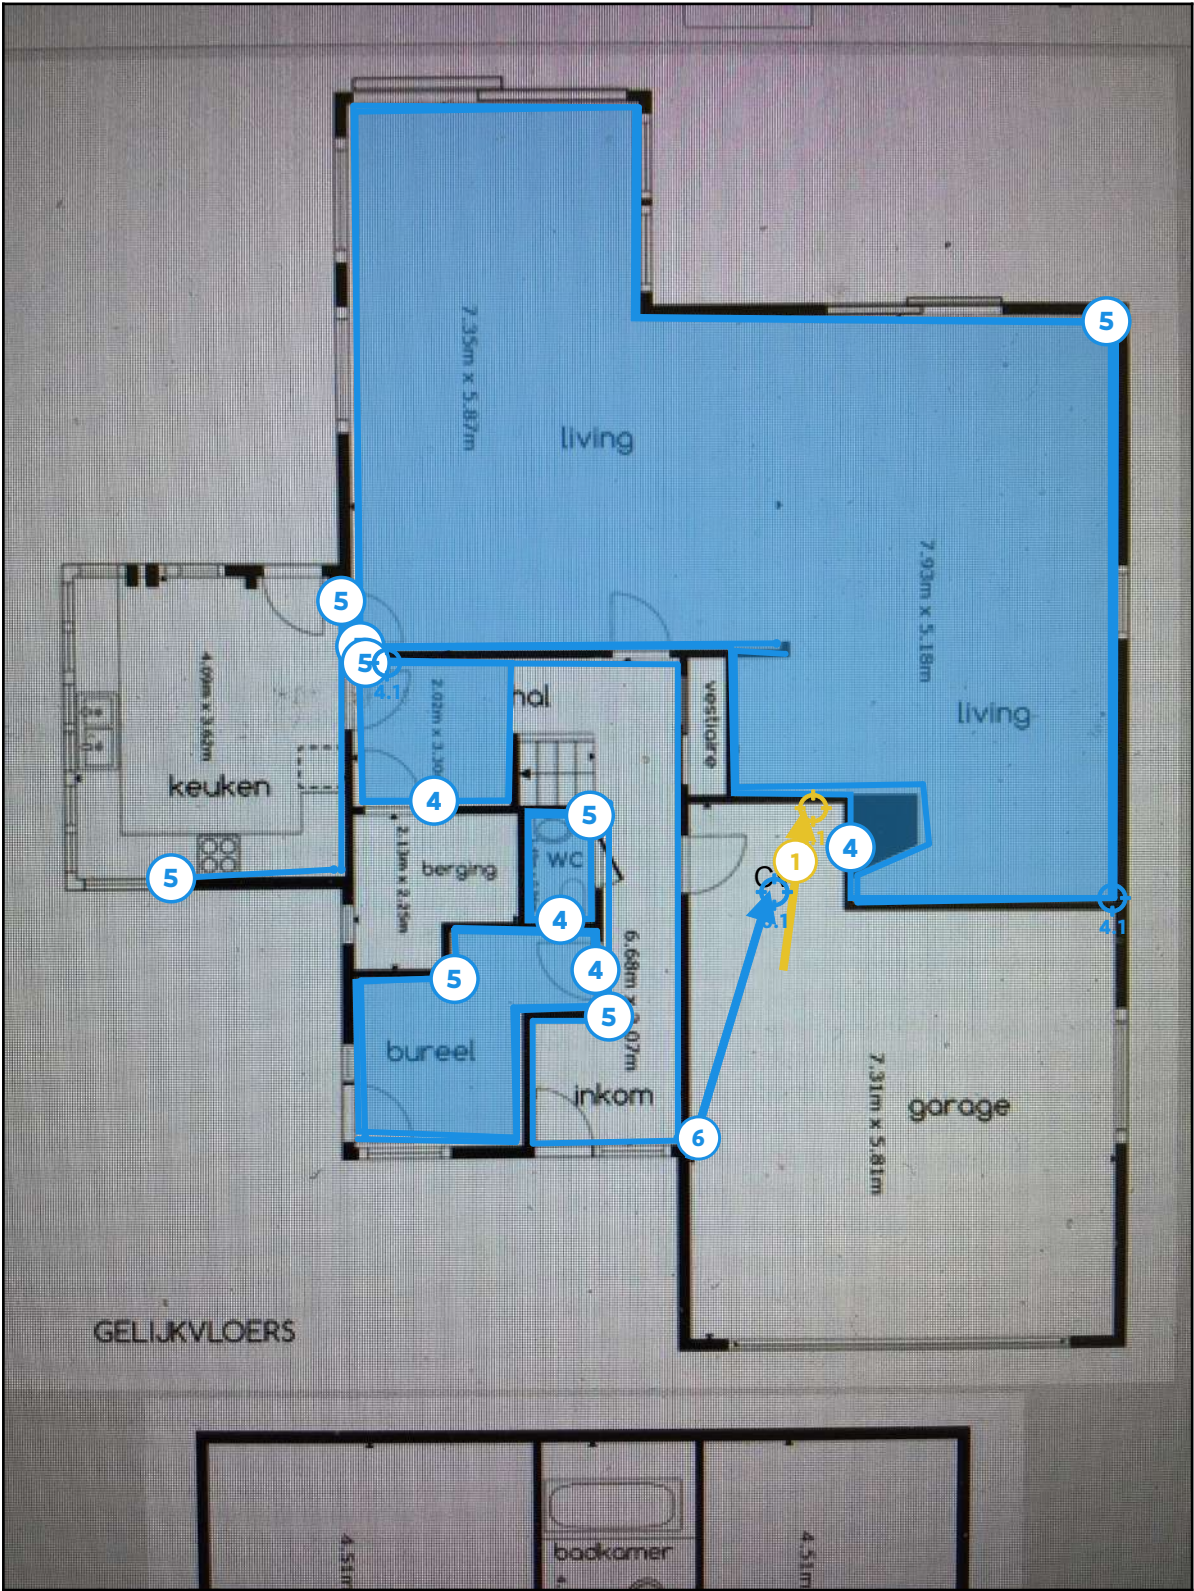
# Plan 1.1: Hoofdgebouw plan gelijkvloers

| 1. Garage luik/zitting | Asbestmateriaal | Zorgvuldig beheren |

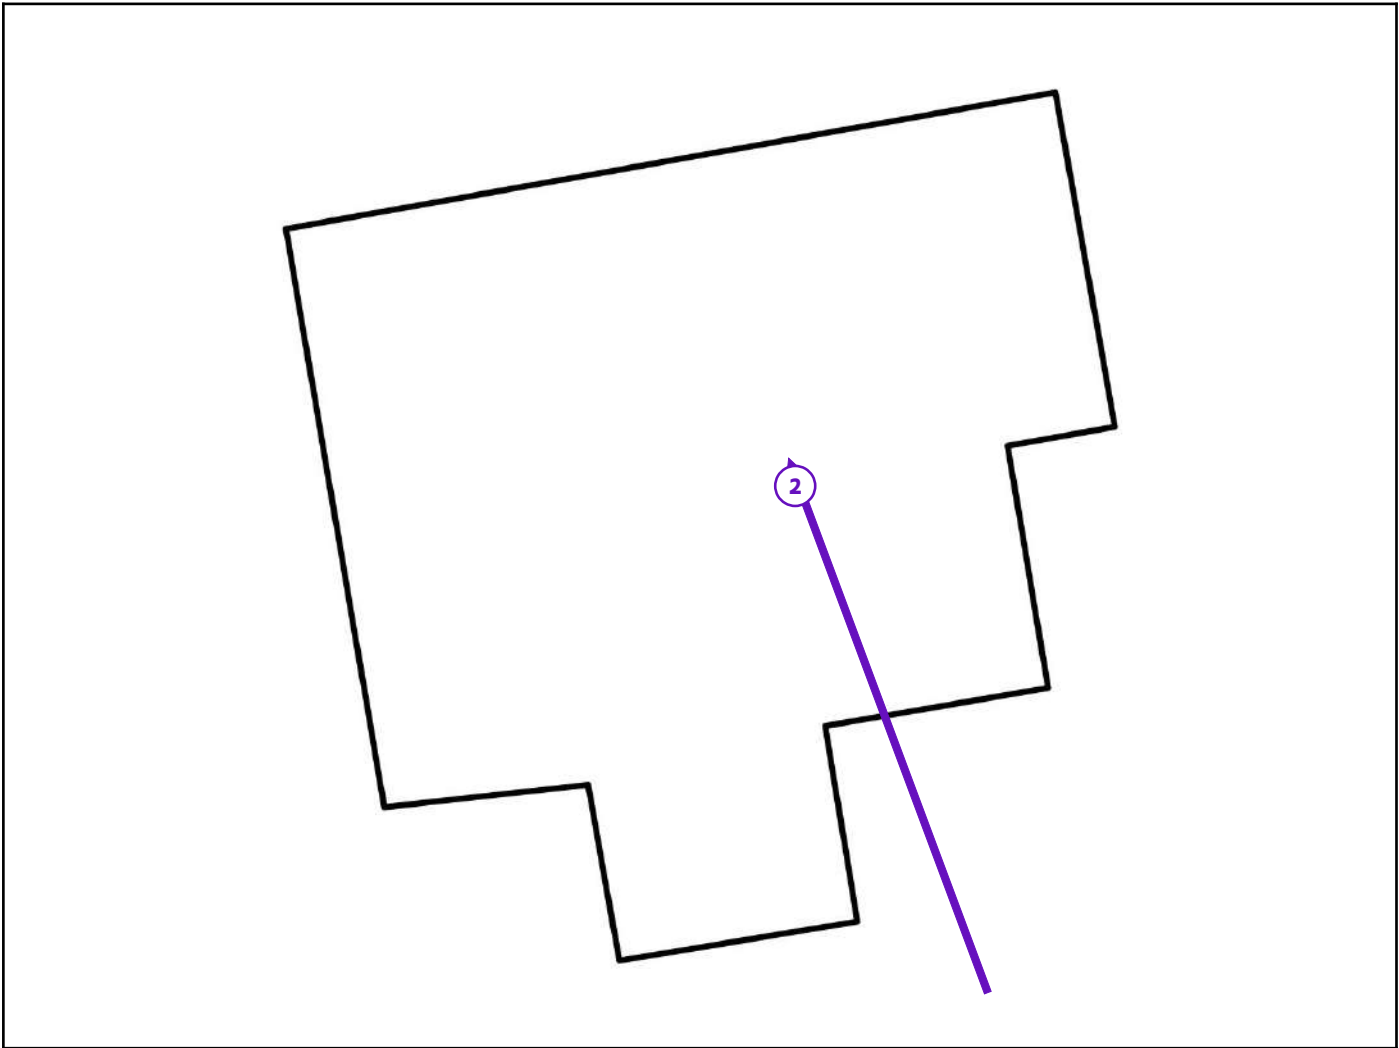
# Plan 1.4: Hoofdgebouw plan dak

| Beschrijving | Type | Actie |
|---|---|---|
| 2. Rookgaskanaal | Beperking | - |

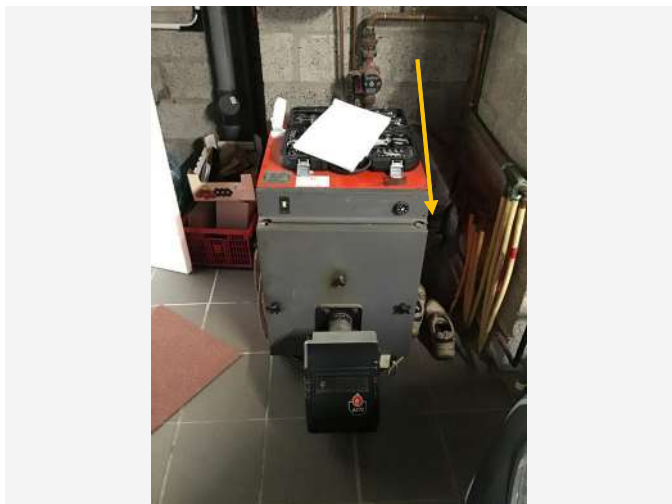
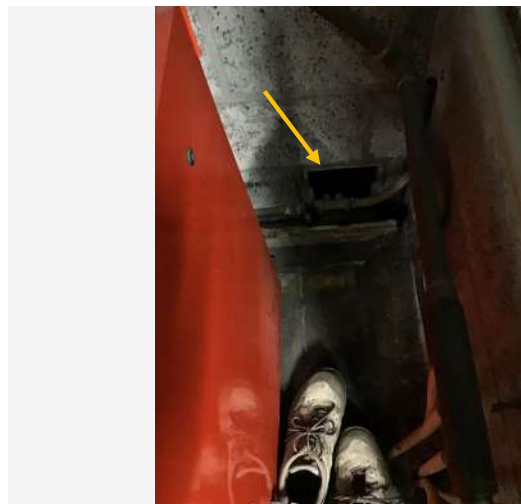
Het asbestmateriaal valt onder de mijlpaal van 2040.

| Eindbeoordeling materiaalrisico | Laag materiaalrisico en/of verlaagde kans op vezelvrijgave |

| Gebondenheid | Categorie 1: hechtgebonden in oorsprong |
| Asbestsoort (vezeltype) | Alleen chrysotiel aanwezig |
| Asbestconcentratie | Laag (< 50%) |
| Afschermingsgraad van het gehele materiaal | Geheel of deels vrij aan de binnenlucht, maar geen contact met binnenluchtstromen |
| Toestand van het materiaal | Licht beschadigd, licht verweerd. Intacte calciumsilicaatplaat of materiaal met categorie 3-gebondenheid |

| # | Type | Referentie | Resultaat |
|---|---|---|---|
| 1.1 | Puntmonster | MM03 | Chrysotiel |

| Beschrijving | Garage luik/zitting |
| Asbestmateriaal | Brandwerende afsluiting (prefab geheel) - Luik |

- Zorg voor een veilig beheer. Vermijd het beschadigen van het asbestmateriaal. Controleer de toestand jaarlijks op wijzigingen.

- Eenvoudige handelingen: mag via doe-het-zelf of door werknemer(s) met opleidingsattest eenvoudige handelingen  
We raden aan om de asbesttoepassing te laten verwijderen door een firma met een opleidingsattest eenvoudige handelingen.

De verwijdering van het materiaal moet met de nodige zorg en veiligheidsvoorzieningen gebeuren.

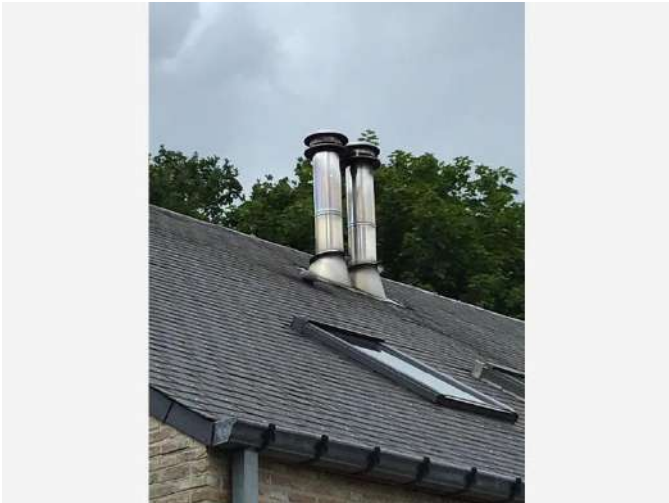
**Reden:** Het te onderzoeken materiaal situeert zich hoger dan 3,50 m te rekenen vanaf een veilige ondergrond

**Uitleg van de asbestdeskundige:** Het rookgaskanaal bestaat uit Inox.

Mogelijk is er onder het dak nog een asbesthoudend rookgaskanaal aanwezig.

Indien bij werken nog asbestverdachte materialen worden aangetroffen, moeten deze onderzocht worden.

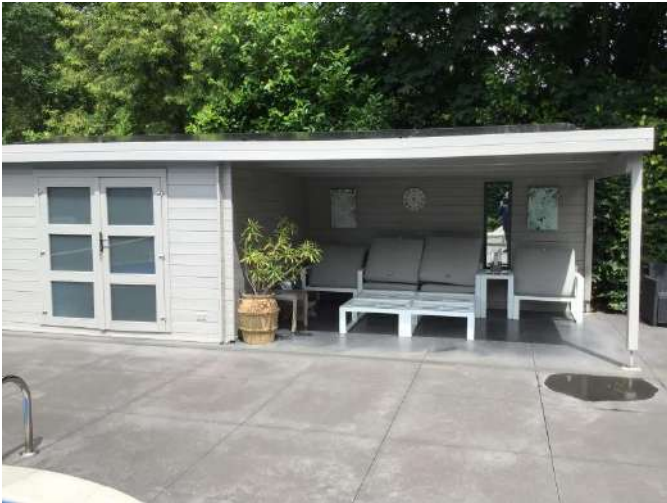
**Bouwjaar:** 2017

*Constructies gebouwd vanaf 2001 moeten niet onderzocht worden*

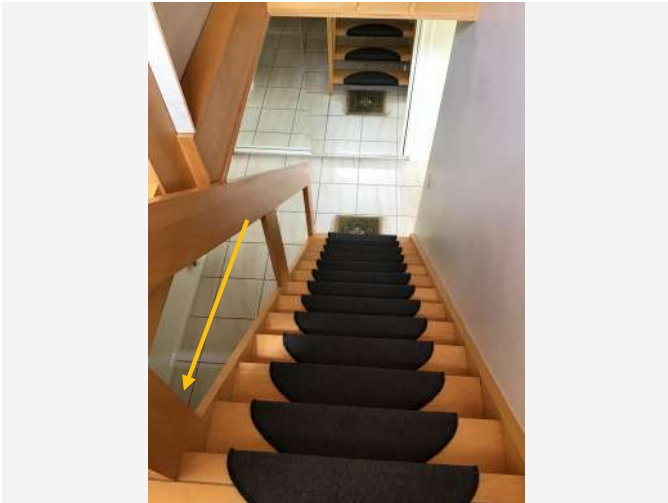
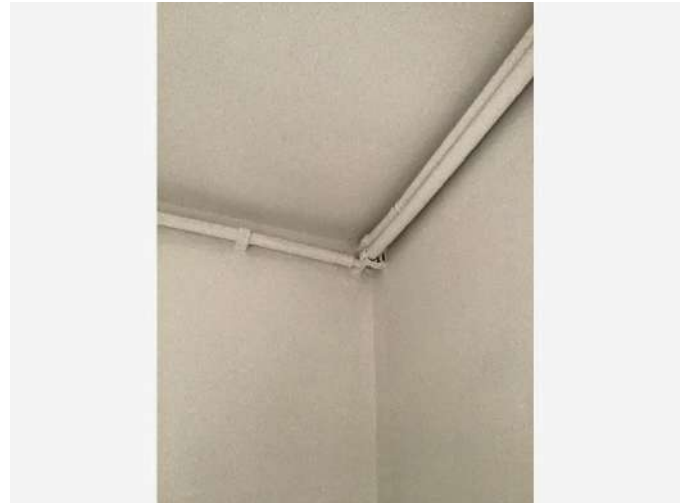
## Fiche 4: Pleisterwerk plafonds

Geen asbest

| # | Type | Referentie | Resultaat |
|---|---|---|---|
| 4.1 | Mengmonster | MM02 | Geen asbest |

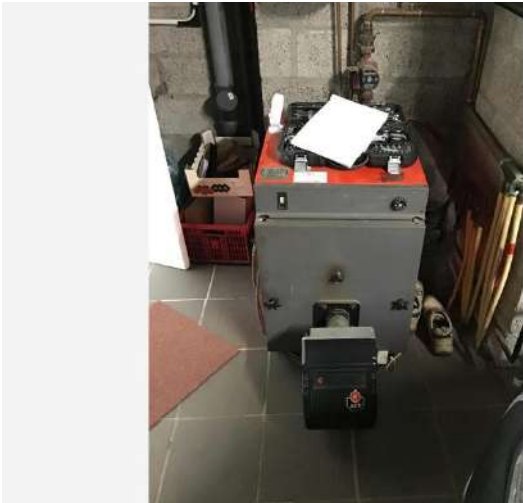
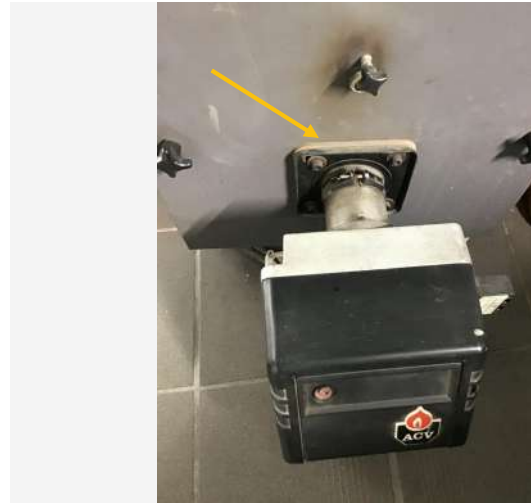
## Fiche 6: CV Pakking/dichting

Geen asbest

| # | Type | Referentie | Resultaat |
|---|---|---|---|
| 6.1 | Puntmonster | MM04 | Geen asbest |
